RA2010-3

鐵道事故調查報告書

東海旅客鐵道株式会社 東海道線沼津駅～三島駅間 鐵道人身障害事故

運輸安全委員会

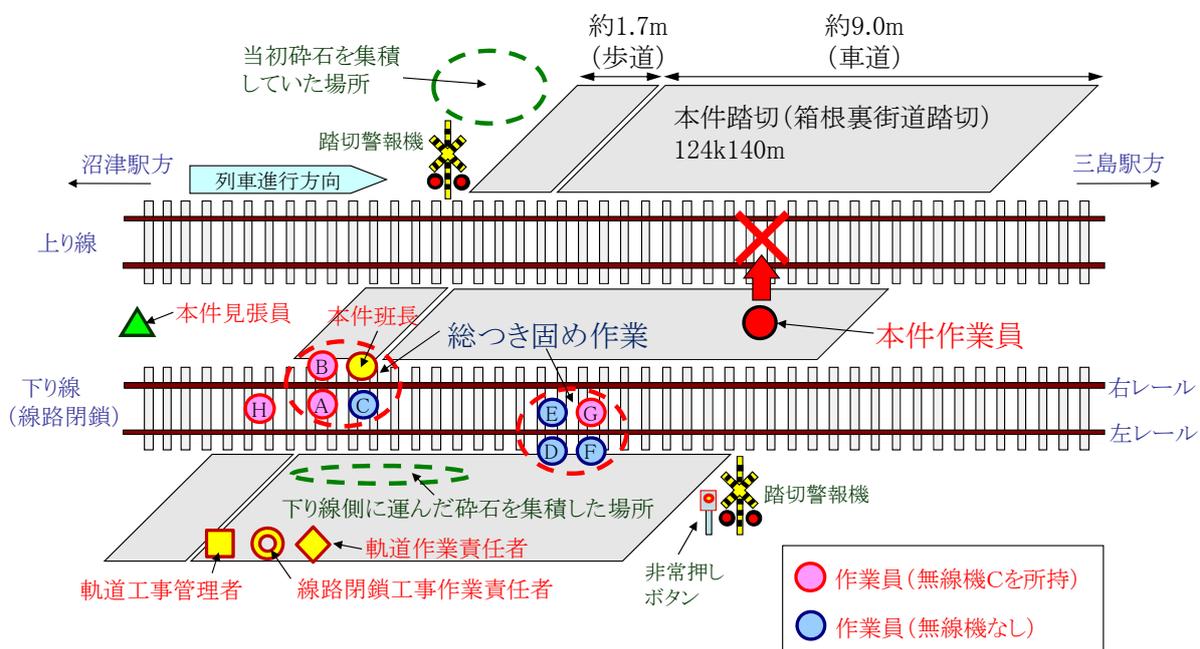
付図3 事故現場略図

本件踏切は、124k140mに位置する幅員7.6mの第1種踏切道であり、45°の交差角で道路と交差している。本件踏切の路面の舗装はもともとアスファルトであったが、本事故発生時は、着脱式のコンクリート版を用いた舗装に改良する工事（以下、「本件踏切改良工事」という。）を行っており、一部を残してアスファルト舗装は撤去されていた。

本件踏切の踏切警報機は上り線側の沼津駅寄りと下り線側の三島駅寄りの二箇所に設置されており、それぞれ踏切警報灯、踏切警報音発生器及び列車進行方向指示器が備わっている。なお、事故発生時には本件工事において道具の運搬等を行うため、遮断機の動作は停止させ、遮断かんを上げた状態とされていたが、踏切警報機は動作させていた。

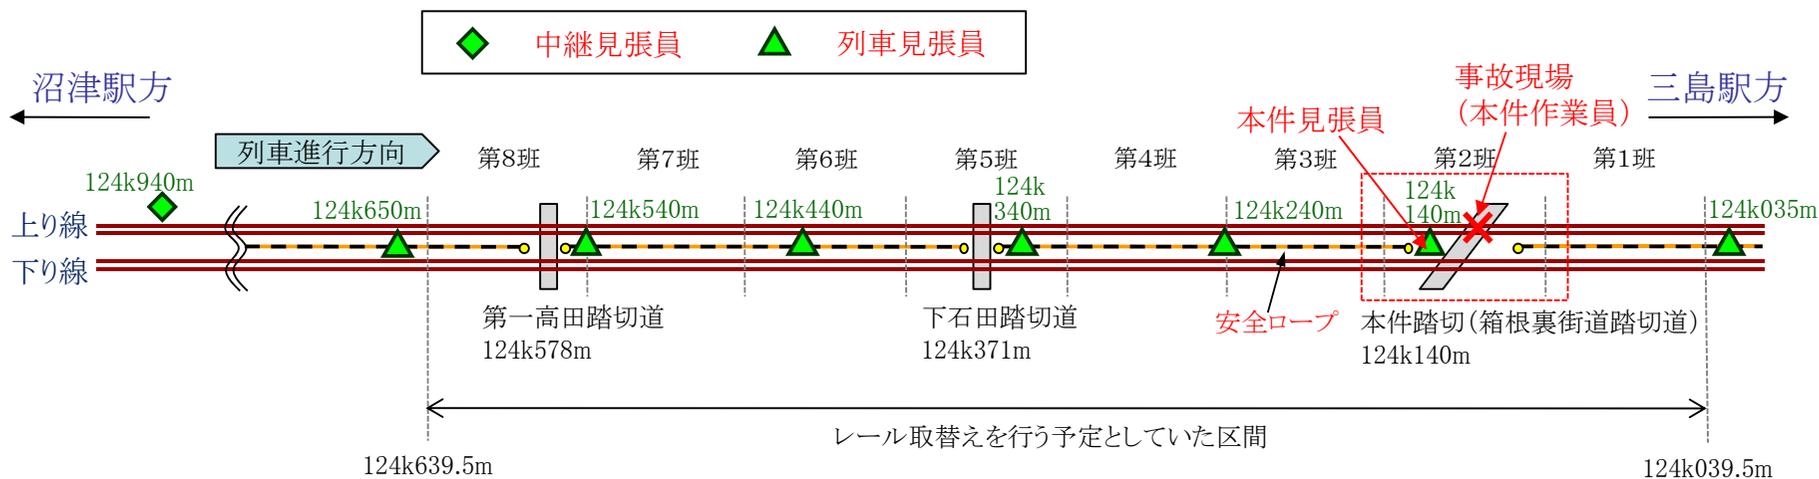
付図6 列車見張員の配置

同社によれば、線路閉鎖工事着手後は、上り線と下り線の間には安全ロープ⁹が設置されている箇所については列車見張員を配置しなくてもよいが、本件工事の作業区間には安全ロープが設置できない踏切が3箇所あること、及び作業区間が延長約600mに及ぶことから、約100mおきに上り線に対する列車見張員7名(本件見張員を含む)を現場に配置していた。また、上り

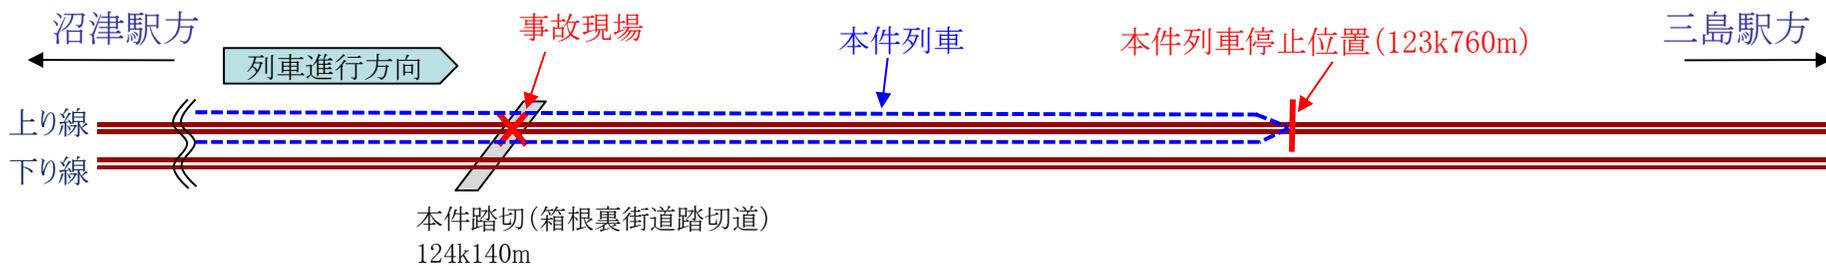
付図7 本件列車の停止位置

ATS-PF車上装置⁷及び運転状況記録装置の記録によれば、本件列車は2時46分ごろ、91.8km/hで力行運転中に非常ブレーキが使用されていた。また、ATS-PF車上装置の記録から車輪の直径を考慮して補正すると、非常ブレーキが使用されたのち、351m走行して停止していた。本件列車の停止位置は、同社が実測した結果によると123k760mであった。

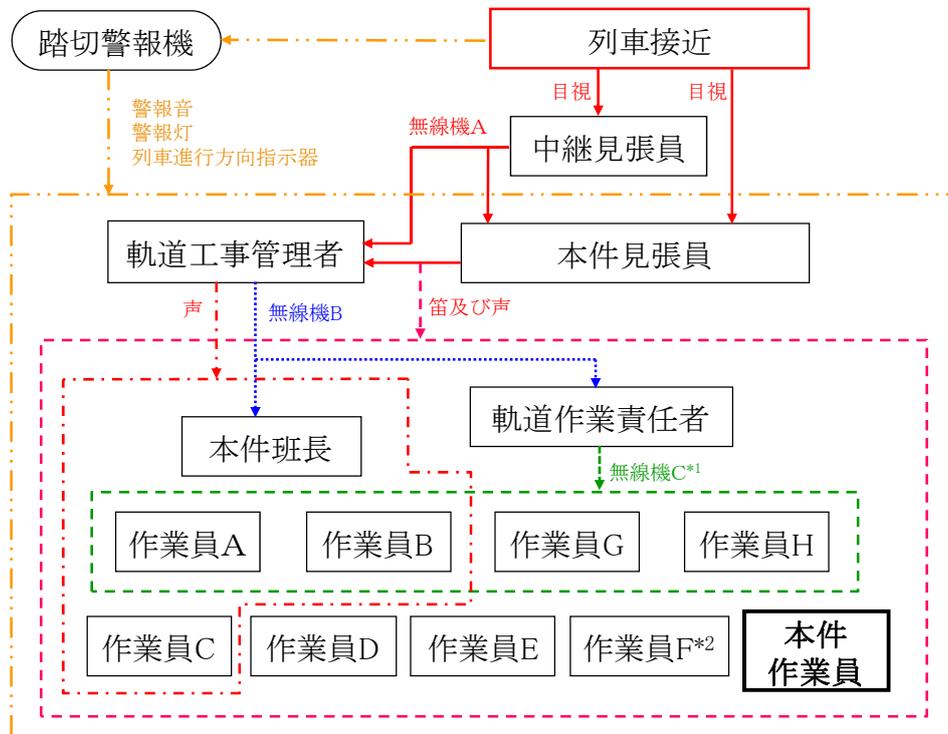
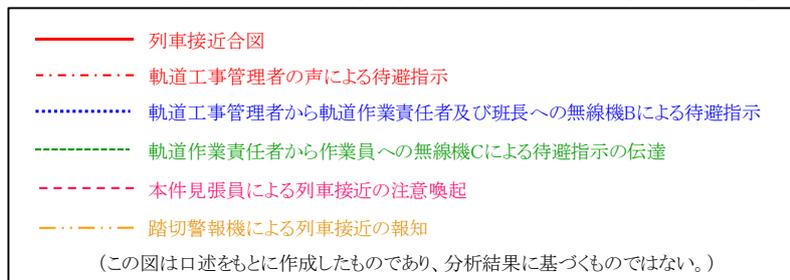
付図8 本件列車が接近したときの第2班における待避指示の経路（口述をもとに作成）

これらのことから、次のように考えられる。すなわち、2.6.2に記述したように、本件工事では周囲の住環境に配慮して待避指示の伝達に拡声器は使用しておらず、軌道工事管理者の声による待避指示の伝達を補助する手段として、列車見張員の笛や声による注意喚起を行うとともに、工事従事者の人数が多かったため無線機の利用も行われていた。しかし、その後、タイタンパを用いる本件作業に移行してからは、拡声器を使用せずに行う待避指示の伝達方法を再確認するなど、待避指示を全員に確実に伝達するための具体的方法について、作業内容に応じた取り決めが不十分であった可能性がある。

これらにより、本件列車が接近したとき、待避指示が本件作業員に伝わっていない可能性があると考えられる。

- *1 レール取替えの準備作業を行っていたときは、無線機Cを所持していた作業員が、ペアを組んでいた作業員に待避指示を伝えていたが、本件作業に移行した後は、ペアが解消される形となった。
- *2 作業員Fは本件列車の接近に気付かなかったと口述している。その他の作業員（本件作業員を除く）については、それぞれタイミングは異なるが、本件列車の接近に気付いたと口述している。なお、どの方法で本件列車の接近に気付いたかは、それぞれの作業員によって異なる（詳細は2.1を参照）。

再発防止のためには、作業の内容に応じて、すべての工事従事者に対して待避指示をより確実に伝達できる体制及び手段を整える必要がある。

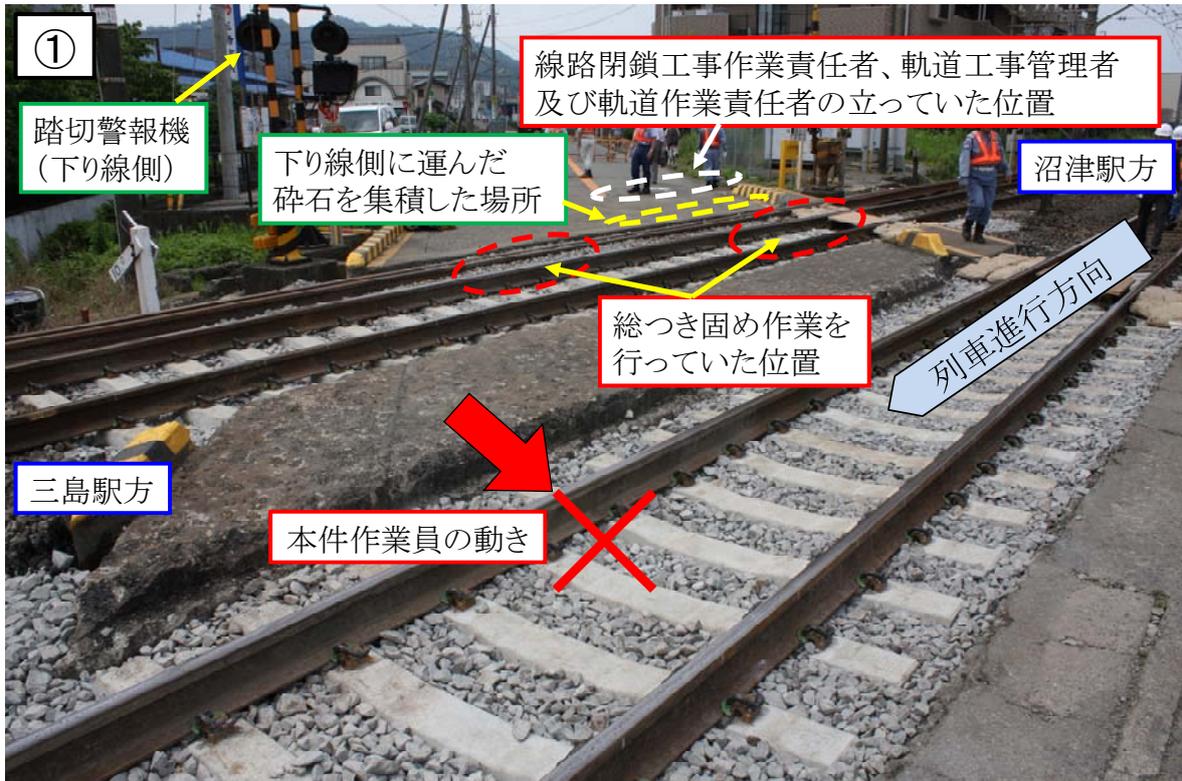
写真1 事故現場

ち入ったため、本件列車が本件作業員に衝突したものと推定される。また、本件作業員は本件踏切内の三島駅寄りの位置において、下り線から上り線に立ち入ったと考えられる。なお、本件作業員は上り線に立ち入る際、左右の指差確認をしていなかった可能性があると考えられる。

事故現場の状況

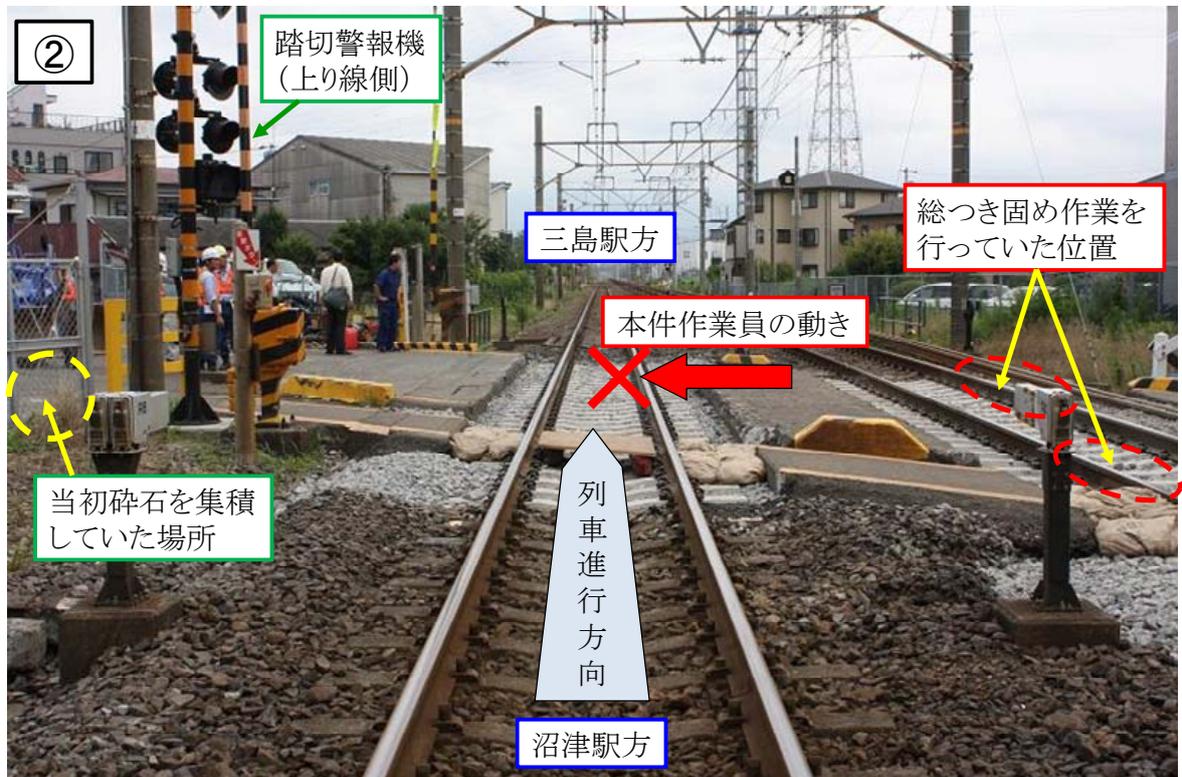
同社の東海道線における事業区間は熱海駅～米原駅間の341.3km（複線）であり、事故現場は沼津駅～三島駅間における直線区間の上り線であった。事故現場となった本件踏切から上り線に対しては、1,000m以上の列車見通し確認距離が得られる。

本件列車からの見通し

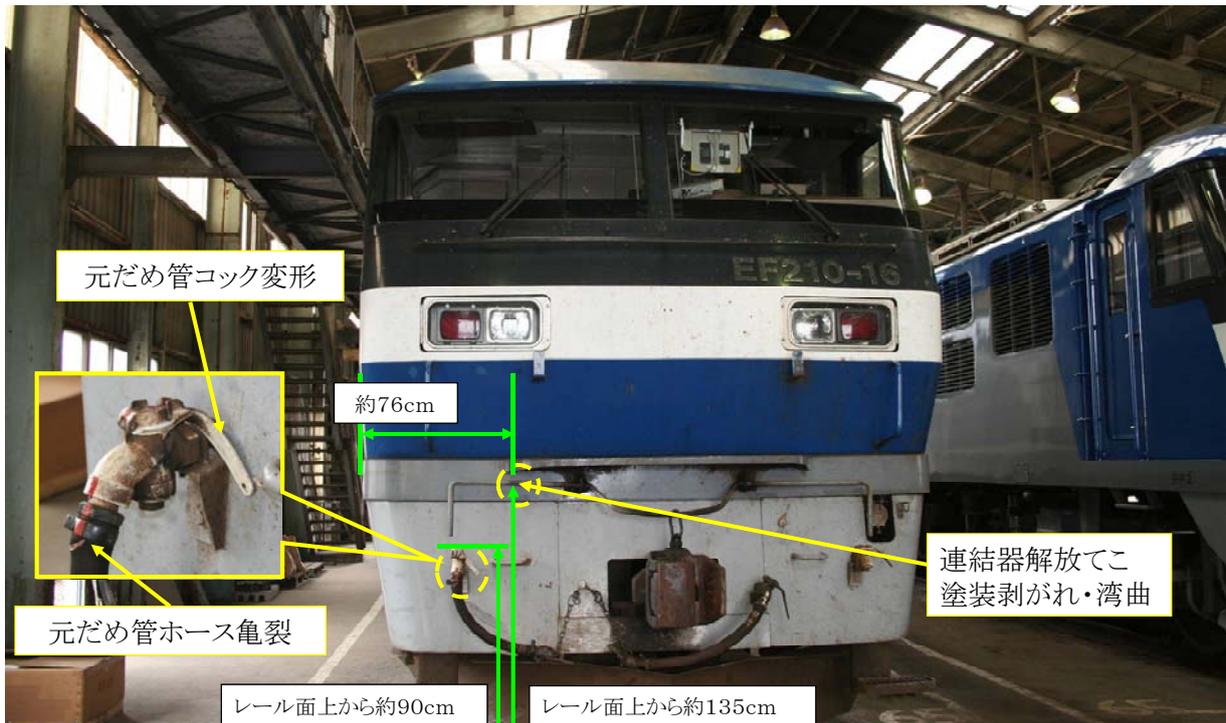
写真2 車両の損傷状況

機関車前面右側の連結器の解放でこ、元だめ管コック及び元だめ管ホースが損傷した。

本件列車の先頭部（電気機関車EF210-16）
