# 鉄 道 事 故 調 査 報 告 書

長崎電気軌道株式会社 本線正覚寺下停留場～思案橋停留場間 道路障害事故

平成22年 9 月17日

運 輸 安 全 委 員 会

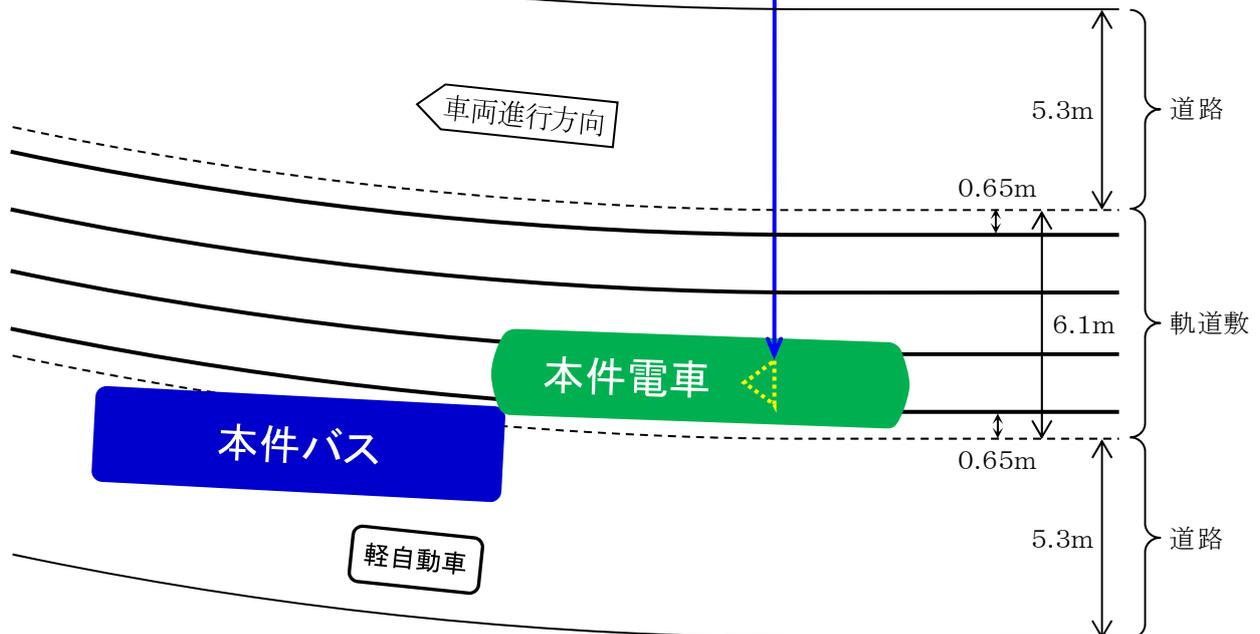
付図4 事故現場略図

(4) 上り線の6k758m地点の軌間内には、思案橋停留場の正覚寺下停留場方ホーム端（6k658m）まで100mであることを運転士に対して注意喚起する黄色の三角形の標示がある。

思案橋停留場の正覚寺下停留場方  
ホーム端まで100mの注意喚起標示  
(6k758m)

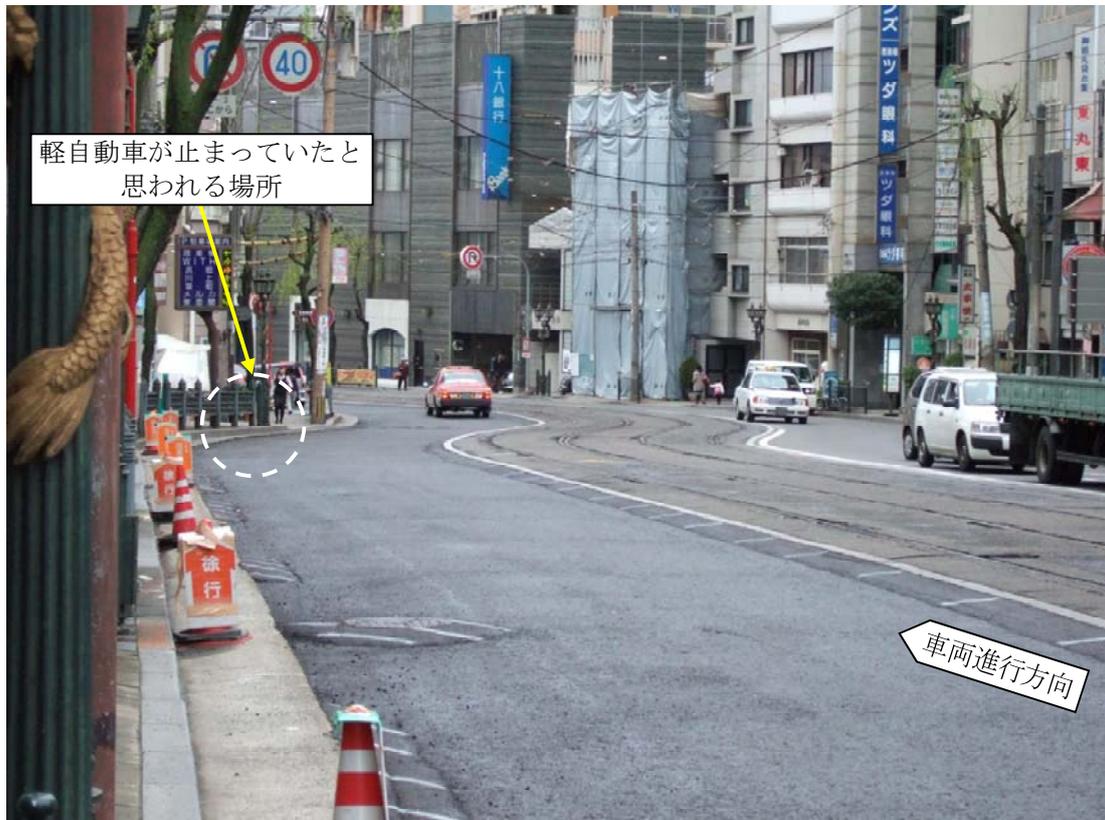
正覚寺下停留場方から

(1) 本件バスが走行していた道路（国道324号線）は、片側1車線（幅員5.3m）の上下2車線の中央に路面電車用の軌道敷（6.1m）が設けられている。道路は終日駐車禁止で、自動車の制限速度は40km/hである。

(1) 事故現場付近は複線で、軌間は1,435mmである。軌道敷と道路の境界からレールまでの距離は0.65mである。

(2) 勾配は、思案橋停留場に向かって下り勾配で、事故現場付近では、6k787m～6k727mまでが38.3‰、6k727m～6k677mまでが25.0‰である。

(3) 曲線は、思案橋停留場に向かって6k759m～6k737mまでが半径100mの右曲線、6k727m～6k684mまでが半径70mの左曲線である。なお、これらの曲線区間では20km/hの速度制限がある。

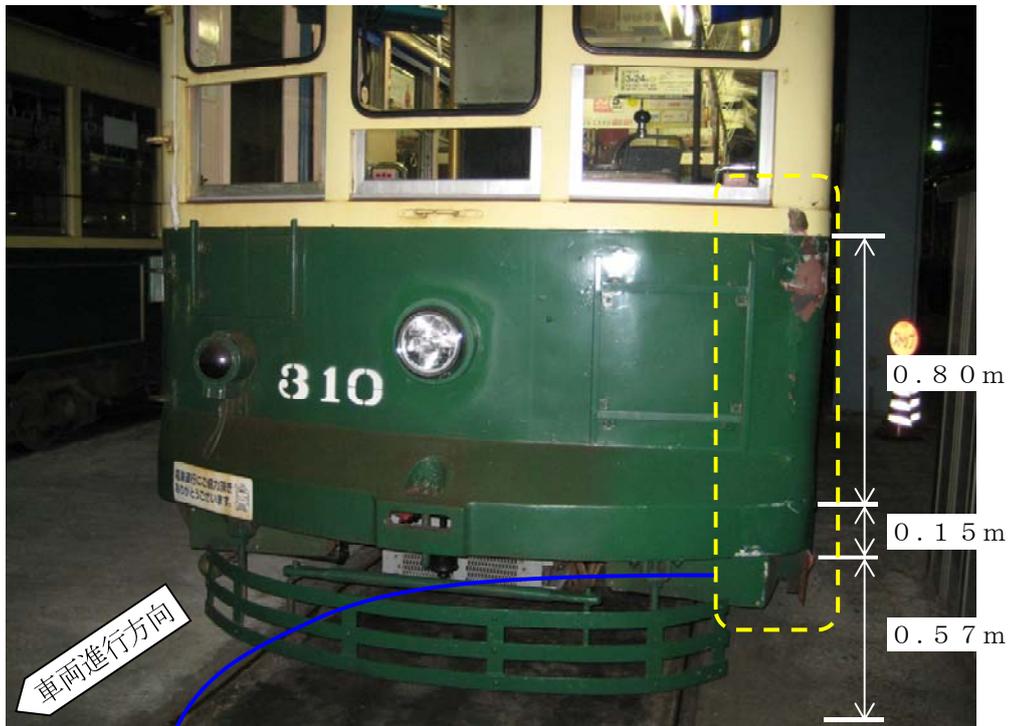
前方正面から見た損傷状況

前部左側の車体、バンパー及びドアエンジンカバーが損傷し、車体の損傷箇所は塗装が剥がれていた。また、前部左側のバックミラーのギヤピンが折損していた。

2.4.2及び2.4.3に記述したように、本件電車は前部左側が損傷し、本件バス後部右側の損傷箇所には本件電車のものと見られる塗料が付着していたことから、本件電車の前部左側と本件バスの後部右側が衝突したものと推定される。

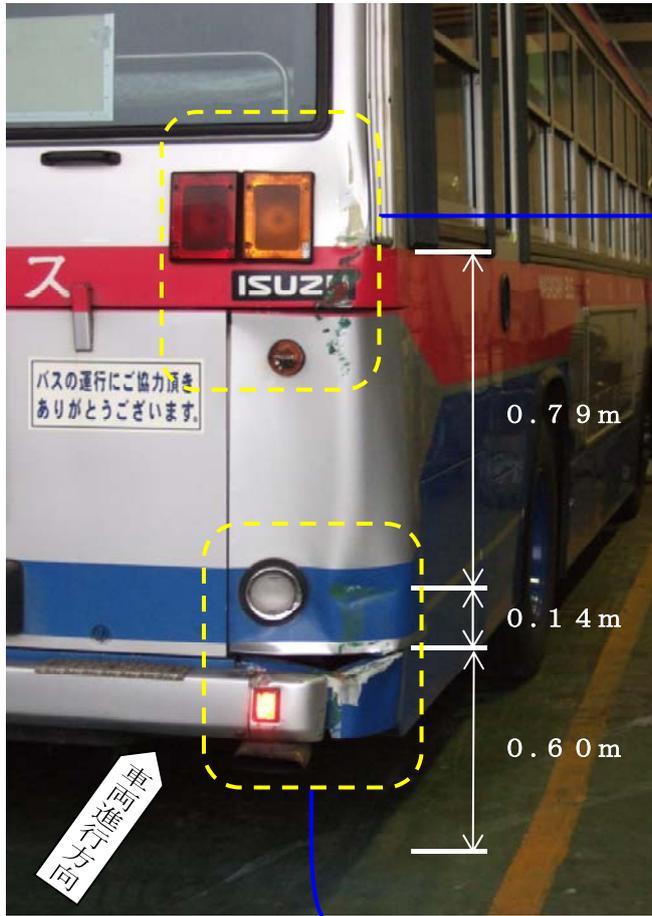
後方から見た損傷状況

本件バスは、後部右側の車体及びバンパーが損傷していた。また、後部右側のウインカーのレンズ及び防犯灯<sup>4</sup>のレンズが破損していた。なお、車体及びバンパーには、本件電車のものと見られる塗料が付着していた。

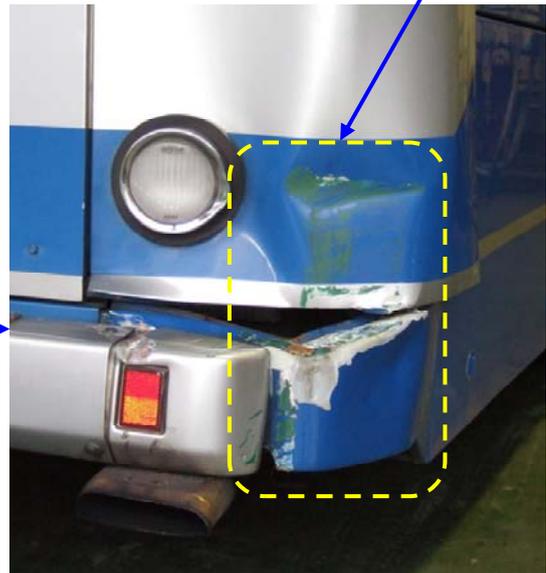
破損した防犯灯のレンズ

本件電車のもつ見られる塗料が付着
