RA2010-6

鐵道事故調查報告書

北海道旅客鐵道株式会社 根室線富良野駅構内 鐵道人身障害事故

平成22年12月17日

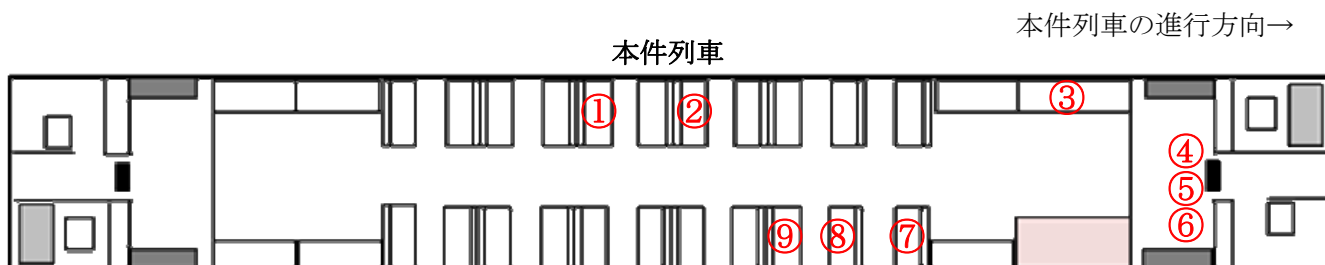
図1 本件列車で負傷した乗客の事故当時の位置

1.1に記述したように、本件列車には25名の旅客が乗車しており、負傷者は9名であった。本件列車で負傷した乗客の位置と負傷の内容は図1及び表1に示すとおりである。負傷した乗客の多くは、顔面、後頭部又は脛に打撲や裂傷を負っているが、進行方向に正対するクロスシートに着座していた乗客の負傷者数が最も多かった。同乗客は、列車の走行慣性により身体が前方に投げ出され、前方の座席の背もたれに頭部を打ち付けたり、脛をクロスシートの下部の金属枠に打ち付けて負傷したものと考えられる。また、デッキに立っていた乗客の場合には、頭部を裂傷したり顔面や腕を打撲していることから、デッキ内にある料金箱、手すりなどの突起物や壁などに打ち付けられて負傷したものと考えられる。

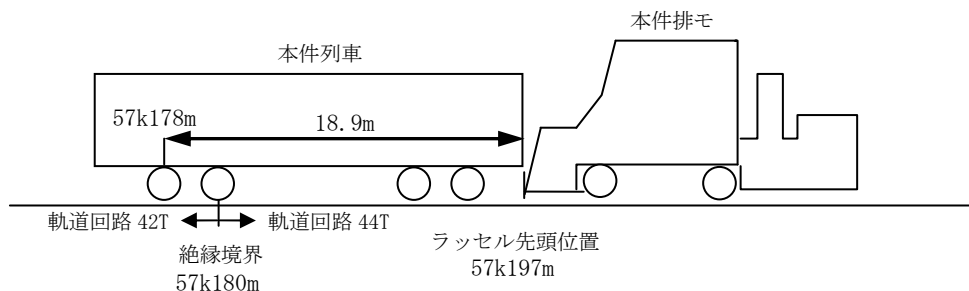
図2 衝突発生時の状態

2.5.1 に記述したように、本件排モのラッセル先端部の衝突前における位置は、約57k197mであった。また、本件列車の前から4軸目と前部連結器先端までの距離は、2.4.1(1)に示すように約18.9mであり、軌道回路42Tと44Tの絶縁境界は、付図3に示すように57k180mであることから、本件列車の前から4軸目が同絶縁境界上を通過する際に、本件列車の前部連結器先端の位置は約57k199mとなる。したがって、図2に示すように、本件列車が軌道回路42Tから進出する直前約2m手前で、本件列車と本件排モは衝突していたものと考えられる。なお、衝突時刻は、本件列車が軌道回路42Tから進出した時刻（表6の信号記録においては21時37分08秒）にほぼ等しいものと推定される。

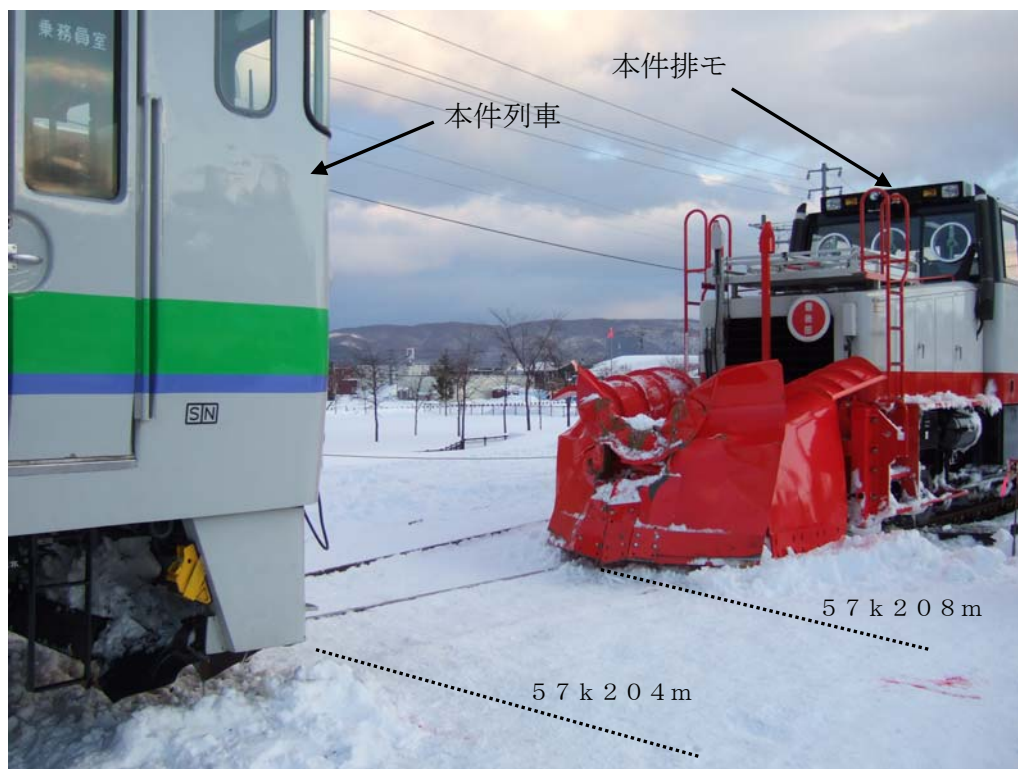
付図7 衝突後の本件列車と本件排モの状態

本件列車は前面部分が57k204mの位置に、また本件排モのラッセル側先端部が57k208mの位置に停止していた。なお、同社から提出された資料によると、本件排モのラッセル先端部の衝突前における位置は、57k197mであった。

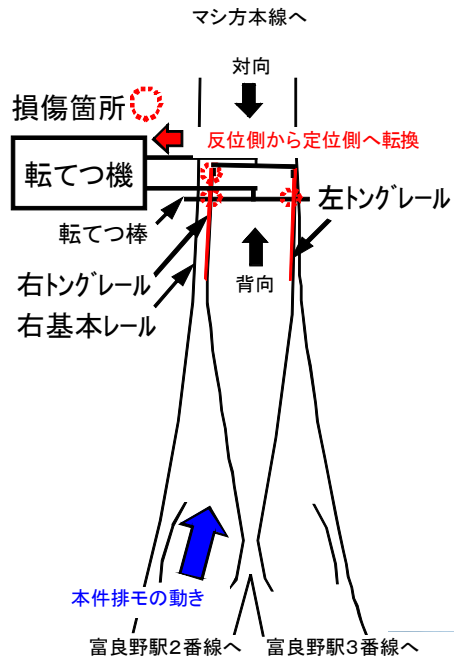
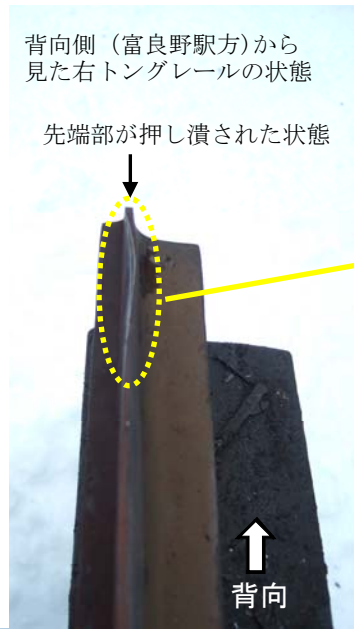
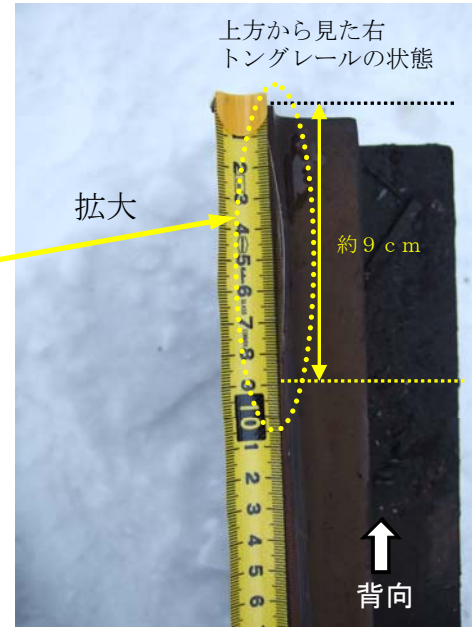
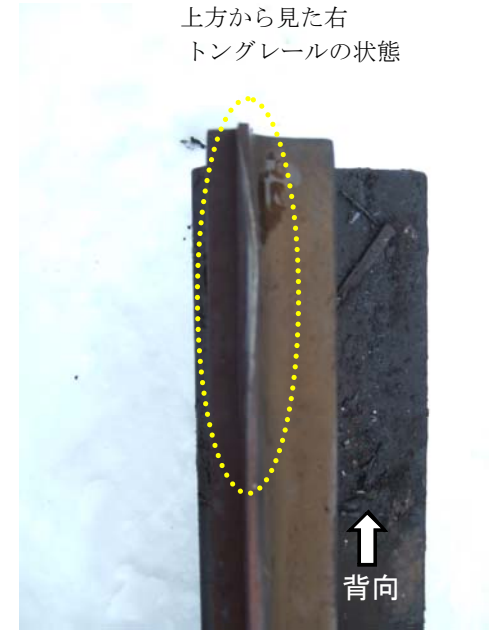
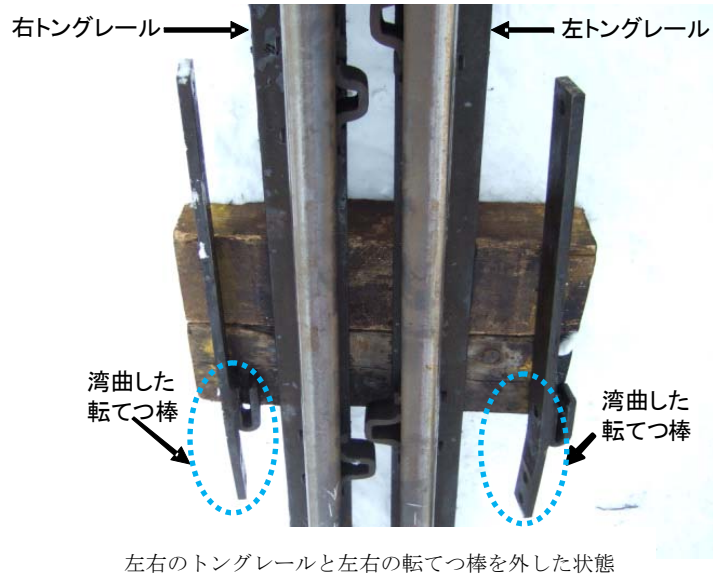
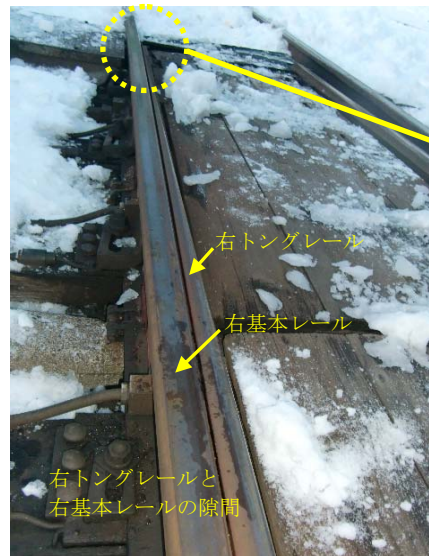
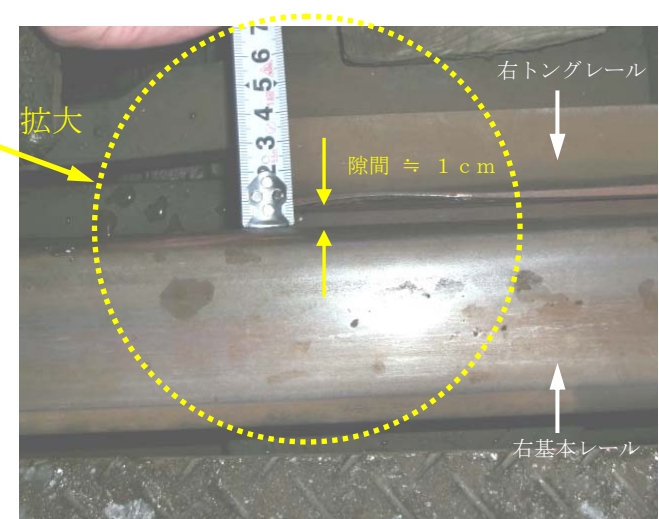
付図8 44号分岐器（トングレール等）の損傷状態

富良野駅構内のマシ方に設置された両開き分岐器のポイントである44号Pは、右トングレールの先端から約9cmの位置のレール頭頂部が押し曲げられた状態になっており、左右トングレールと転てつ機を接続する転てつ棒は湾曲していた。右トングレールの、右基本レールと密着する側の側面の表面は錆びた状態で、車輪が接触した痕跡はなかった。また、付図8に示すように、本事故後の右トングレールの先端部において、右トングレールと右基本レール間には約1cmの間隙があったことから、「トングレールの密着」²⁶は不完全（先端から500mmの間で1mm以下が判定基準）であった。さらに、左右の「トングレールの正矢量」²⁷も表5に示すように正規品の値から大きく外れ、曲がった状態であった。

44号Pの損傷については、以下に示す調査結果から、本件排モの前軸はトングレールの転換が始まる前にポイントを通したが、本件排モの後軸がポイントを通する前にポイントの転換が始まり、右トングレールの先端部分が左側車輪のフランジに接触したために発生したものと推定される。また、損傷の発生は44号Pが定位側に転換完了する直前であると考えられることから、表6の信号記録より21時32分23秒ごろであったものと推定される。したがって、44号Pの損傷は本件排モの割り出しによるものではないと考えられる。

3.3.1に記述したように、44号Pは21時31分36秒頃にルート26LMの設定を取り消してから21時32分17秒頃に場内3RCの設定を行うまで反位側の状態であったが、場内3RCを設定したことにより定位側に転換したことから、同ポイント上を通過中の本件排モの後軸によって損傷したのと考えられる。ただ

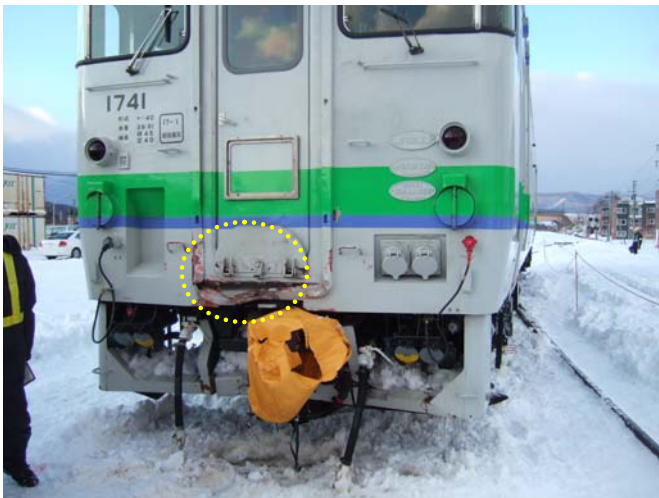
付図9 本件車両の損傷状態（前面部）

本件列車の前部では、元空気管及びブレーキ管のアングルロック配管、鋼体、自動連結器、ホロ枠等が、また、床下部では、手ブレーキギア箱等が損傷していた。
(付図9 本件車両の損傷状態(前面部) 参照)

前面鋼体下部の凹みとホロ枠の破損

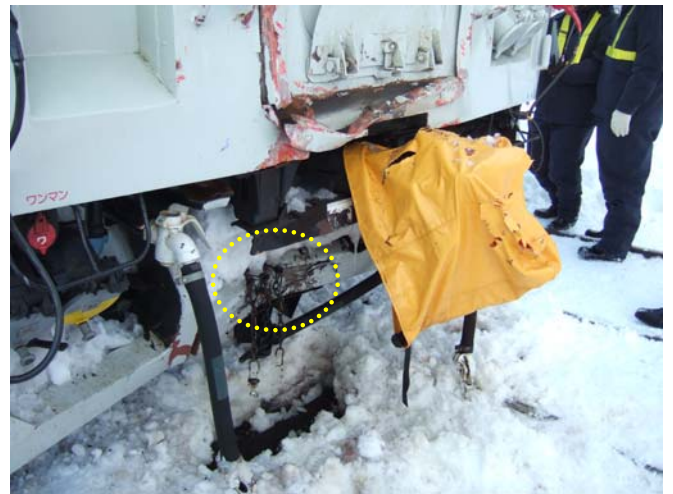
スカート屈曲

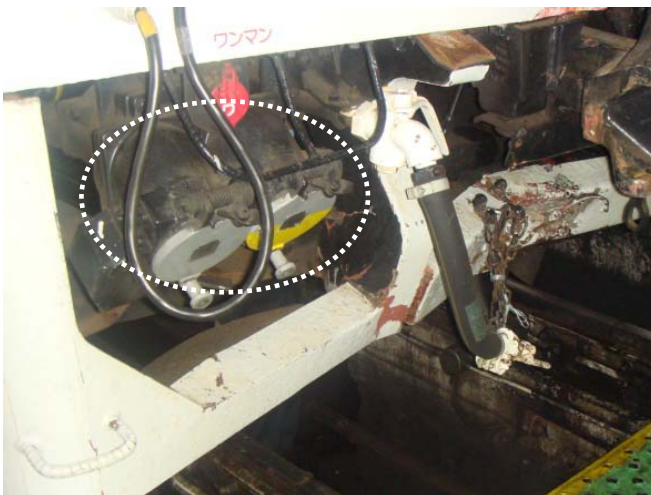
ジャンパー保温器漏水

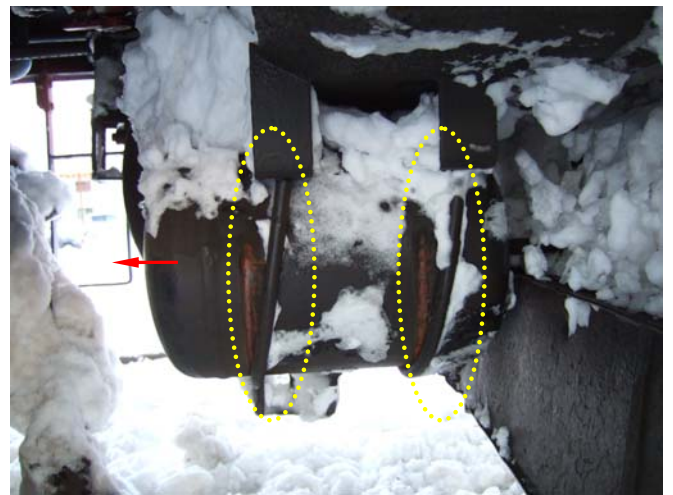
釣り合い空気タンクのズレ

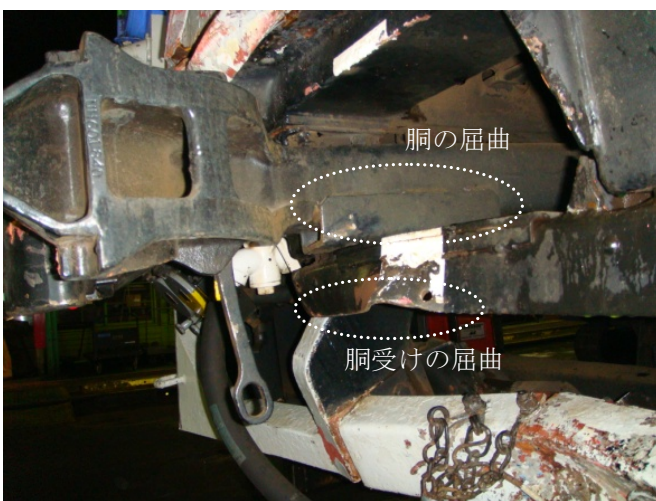
連結器の胴及び胴受けの屈曲

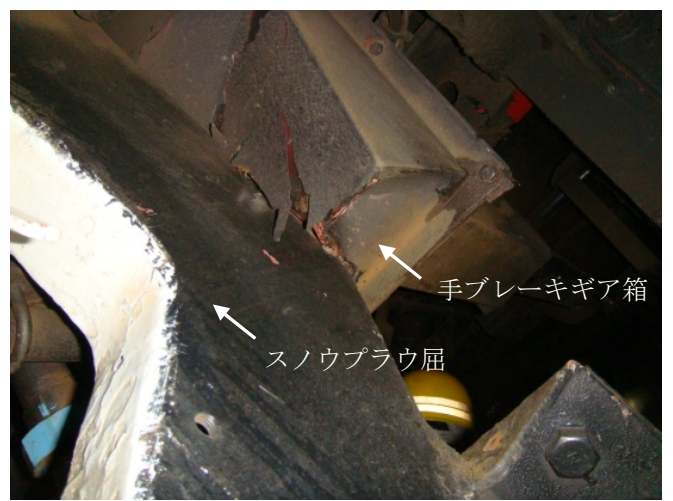
スノウプラウ接触による手ブレーキギア箱潰れ

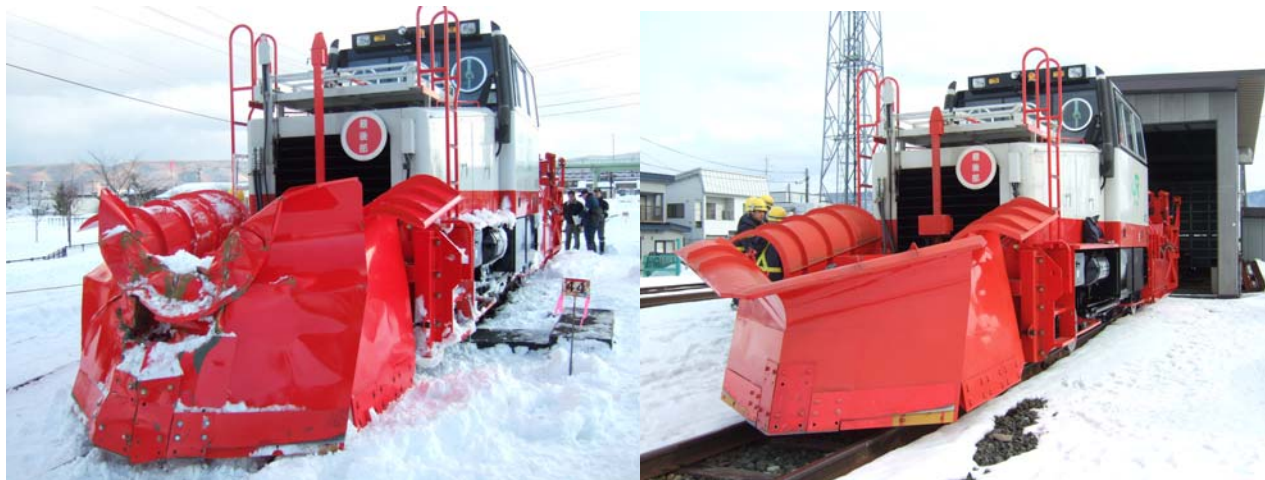
付図10 本件排モの損傷状態

ラッセル装置と連結器が損傷していた。
(付図10 本件排モの損傷状態 参照)

衝突後の状態

修繕後の状態（参考）
