# 鐵道事故調查報告書

日本貨物鐵道株式会社 東海道線吹田信号場構内 列車脱線事故

平成23年 2月25日

運輸安全委員会

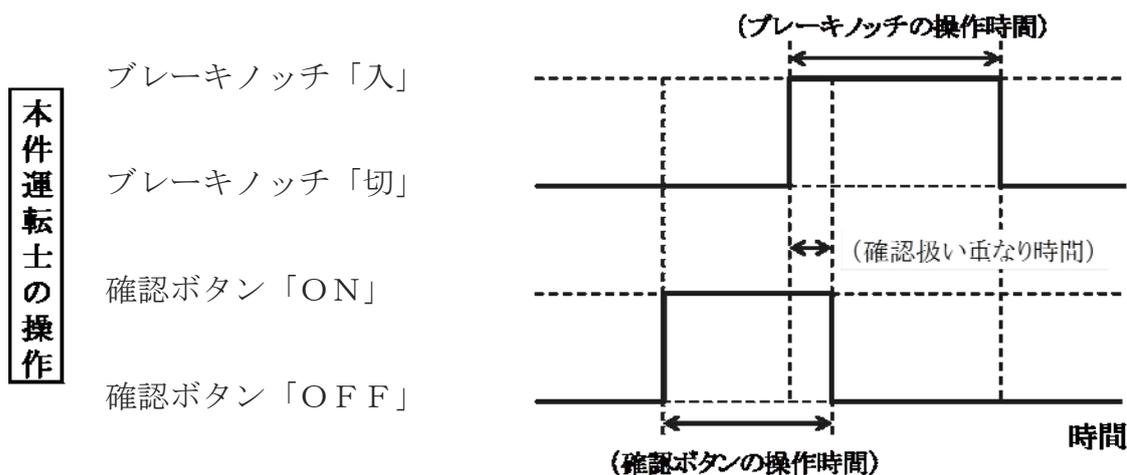
図1 確認扱い重なり時間の関係

同社に確認したところ、A T S警報鳴動後、運転士が先に確認ボタンを押してからブレーキノッチを入れた場合についても、‘ブレーキを入れた状態と確認ボタンが押されている状態とが重なっている時間’（以下「確認扱い重なり時間」という。）が確保されていれば非常ブレーキが作動することはないため特に問題はないとのことであった。

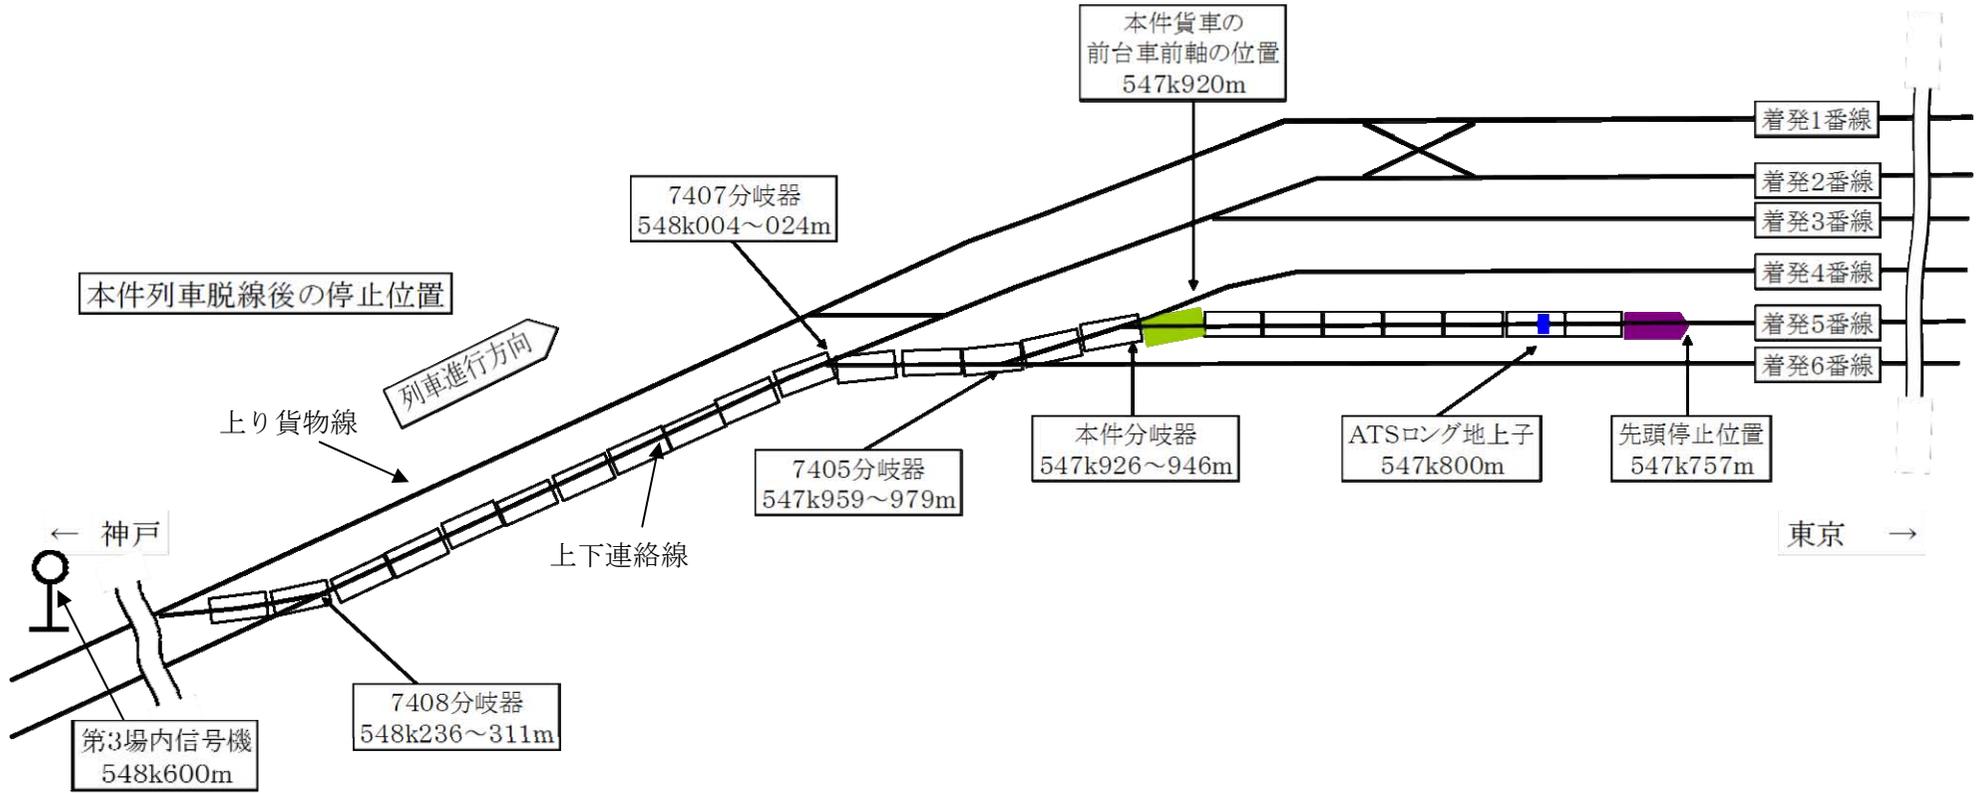
付図3 現場略図

- (1) 本件分岐器は、神戸駅方から着発4番線と着発5番線に分岐する8番右片開き分岐器であり、その前端は547k946m、後端は同926mである。

クロッシング<sup>3</sup>欠線部での異線進入を防止するため、着発4番線側の547k930mから起点方に長さ3,800mmの脱線防止ガードレール（以下

「ガードレール」という。)が、着発5番線側の547k931mから起点方に長さ4,100mmのガードレールが敷設されている。

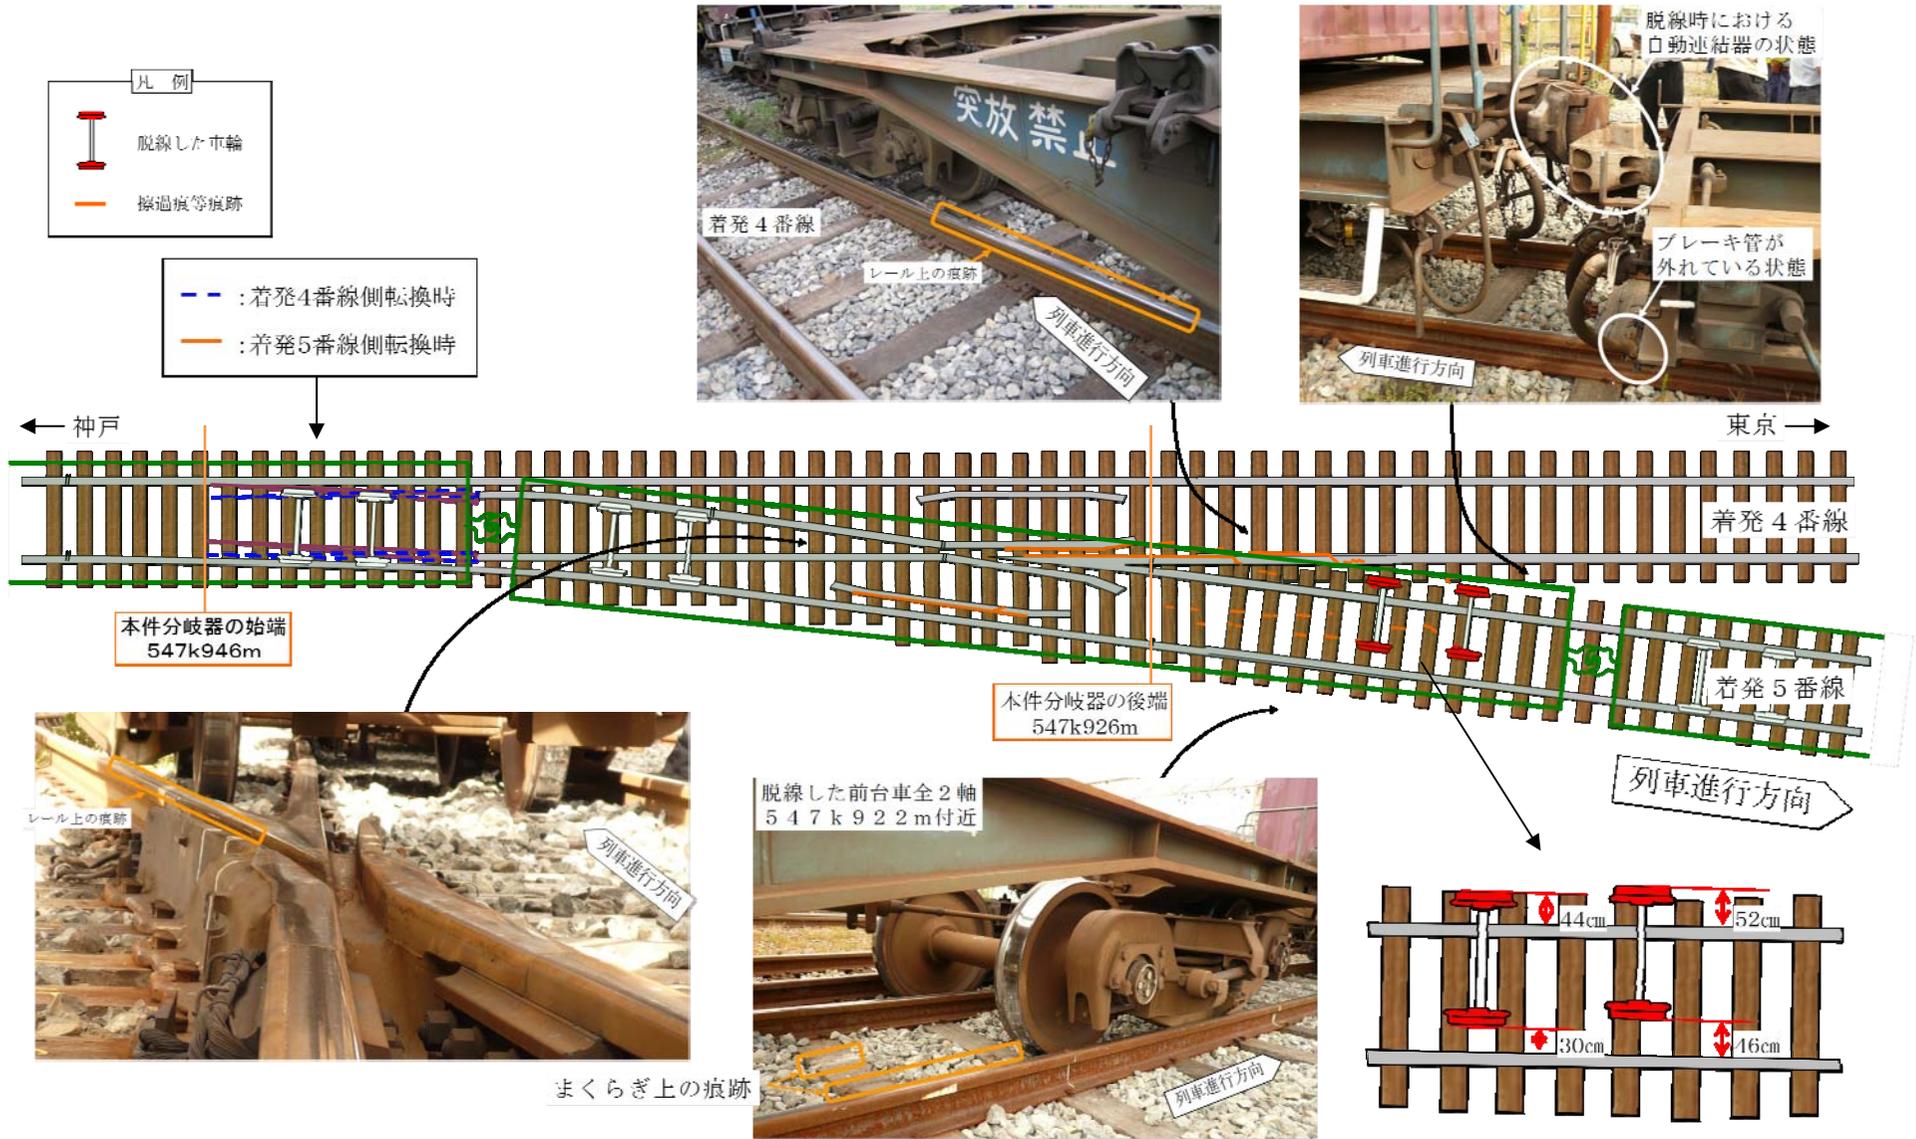
付図4 脱線の状況

停止後、9両目（両数は前から数える。）の貨車の前台車全2軸が左側（前後左右は列車の進行方向を基準とする。）に脱線しているのが発見された。

- (6) 着発4番線側のウイングレールの右側面に、左車輪の外表面が擦れたことによって付いたと見られる擦過痕があった。
- (7) 着発4番線のレールボンドに、左車輪によると見られる痕跡があった。
- (8) 本件貨車の前台車第1軸右車輪は、分岐線側の547k920m付近の軌間内に右レールから約46cm、左車輪は軌間外に左レールから約52cmの位置に脱線しており、また、第2軸右車輪は同922m付近の軌間内に右レールから約30cm、左車輪は軌間外に左レールから約44cm脱線していた。

本件貨車の後台車の車輪はレール上にあり、脱線していなかった。

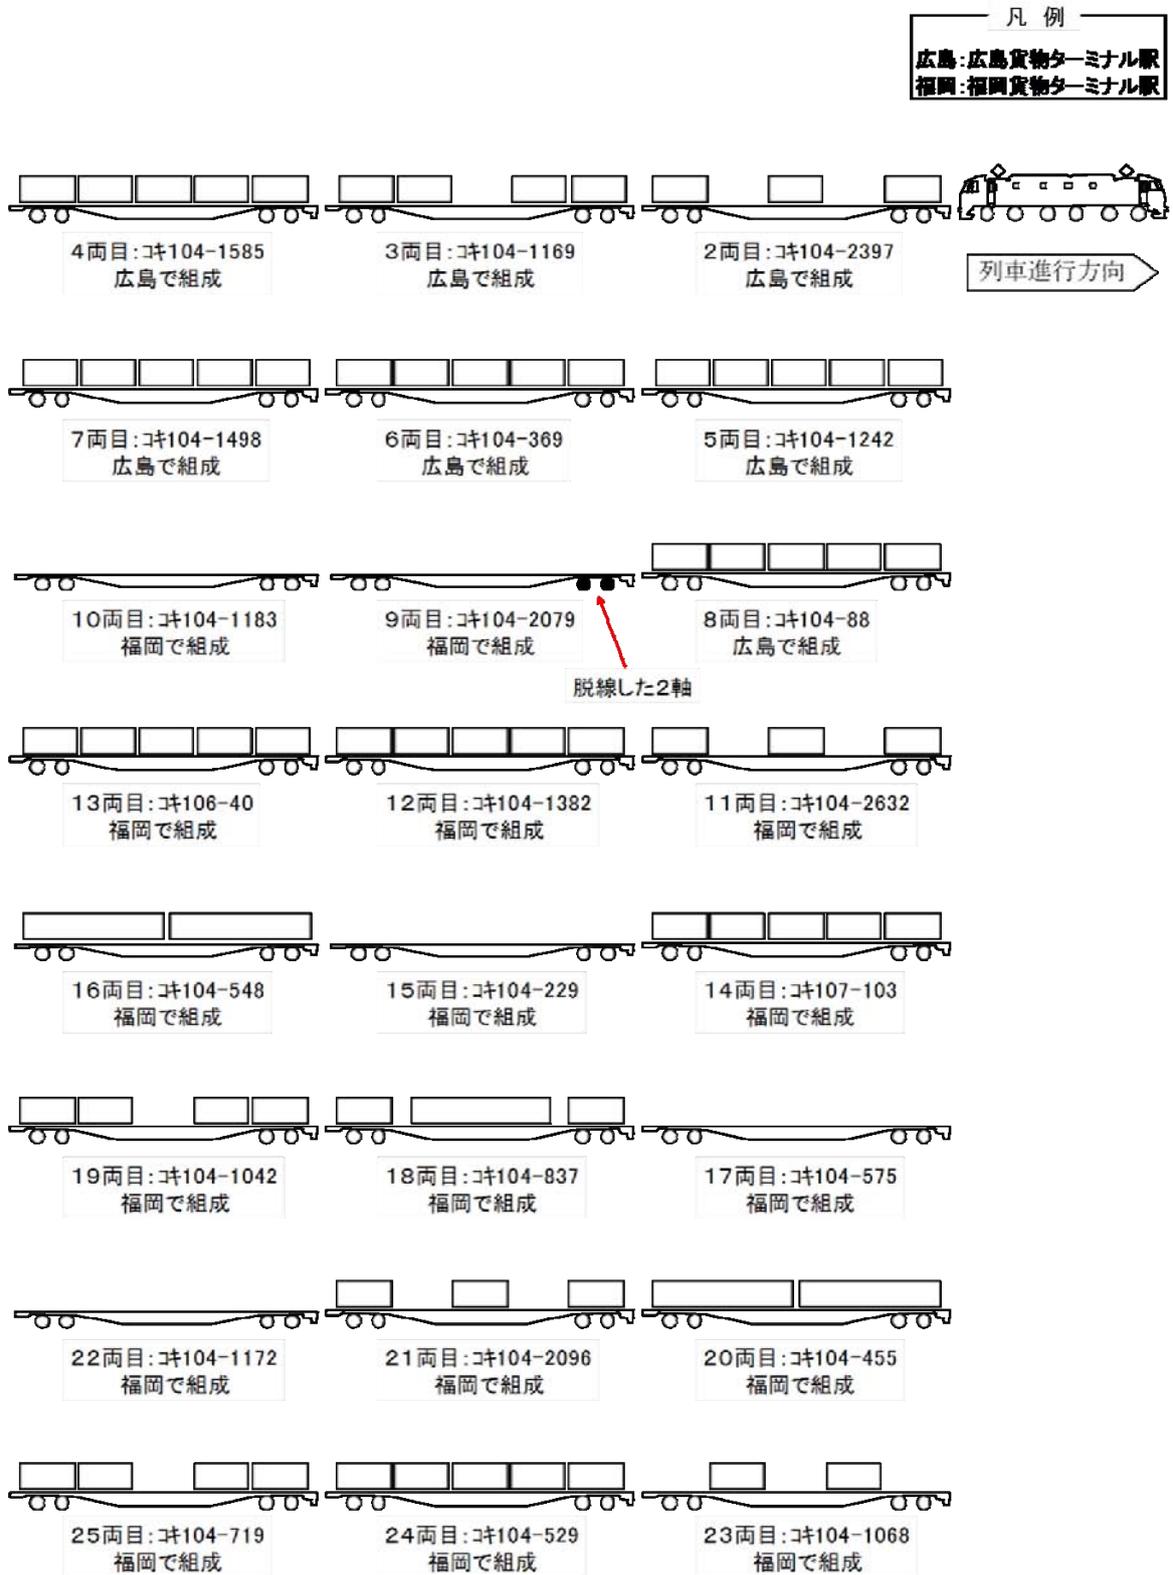
# 付図5 本件列車の編成

なお、本件列車は、機関車から8両目貨車までに空車状態の貨車はない編成となっていたが、本件貨車（9両目）、10両目、15両目、17両目及び22両目の貨車は、コンテナを積載しておらず本件貨車（9両目）と10両目の貨車が連続して空車となっていた。

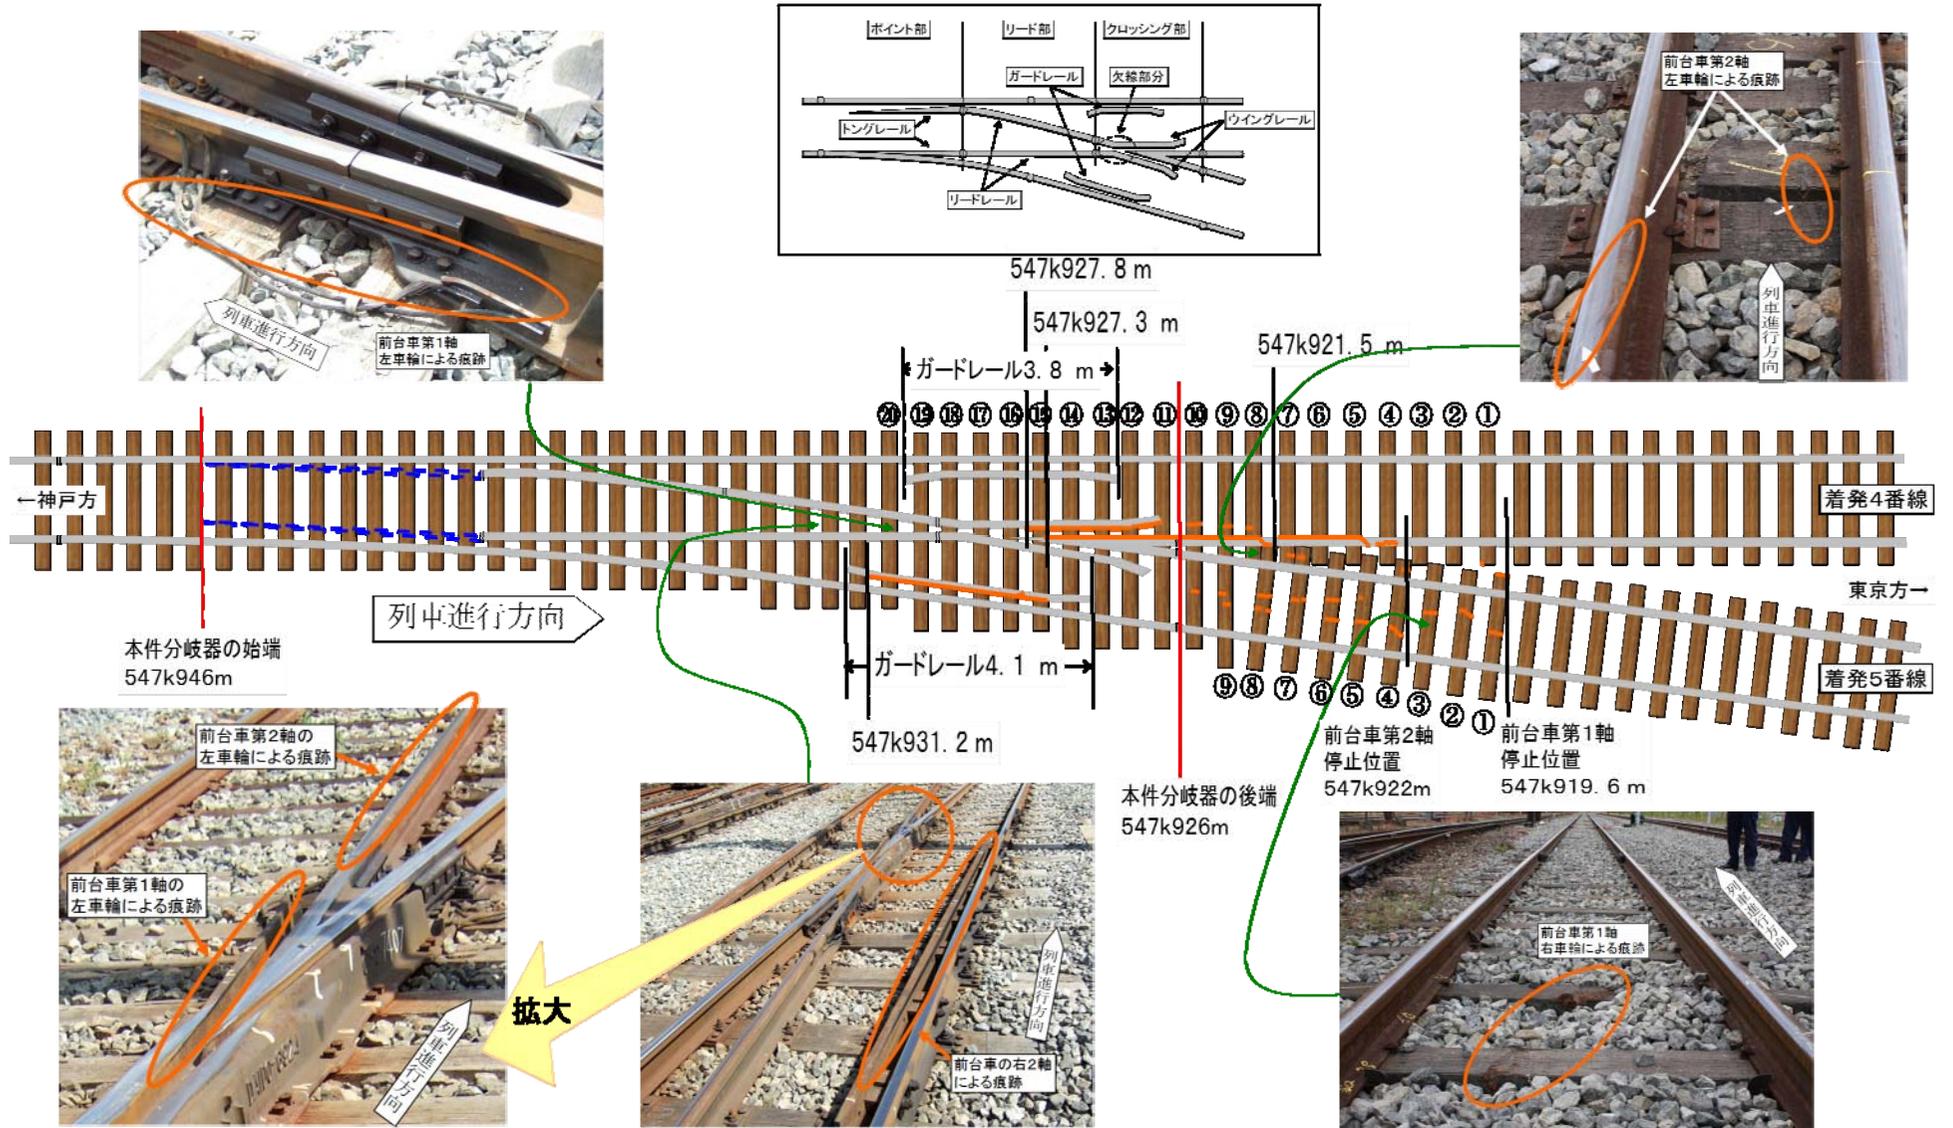
付図6 脱線の痕跡のキロ程

- (1) 本件列車の先頭は、着発5番線の547k757m付近の線路上に停止していた。
- (2) 着発5番線のNo. 10からNo. 1に至るまくらぎまで約5mの間に、前台車2軸の右車輪によって付いたと見られる痕跡があった。
- (3) No. 1, No. 4, No. 7まくらぎの着発4番線と着発5番線の間に、第1軸及び第2軸の左車輪によって付いたと見られる痕跡があった。
- (4) 着発5番線側のガードレールの側面に、右車輪の内面が擦れたことによって付いたと見られる擦過痕があった。
- (5) クロッシング部から着発4番線に向けて、No. 15付近からNo. 5付近にかけ、右レールの軌間内側の側面、及びNo. 8, No. 5, No. 4付近の頭頂面に、左車輪によって付いたと見られる擦過痕及び乗り上がり痕があった。

なお、クロッシング欠線部分手前の神戸駅方には、乗り上がりを示す痕跡はなかった。

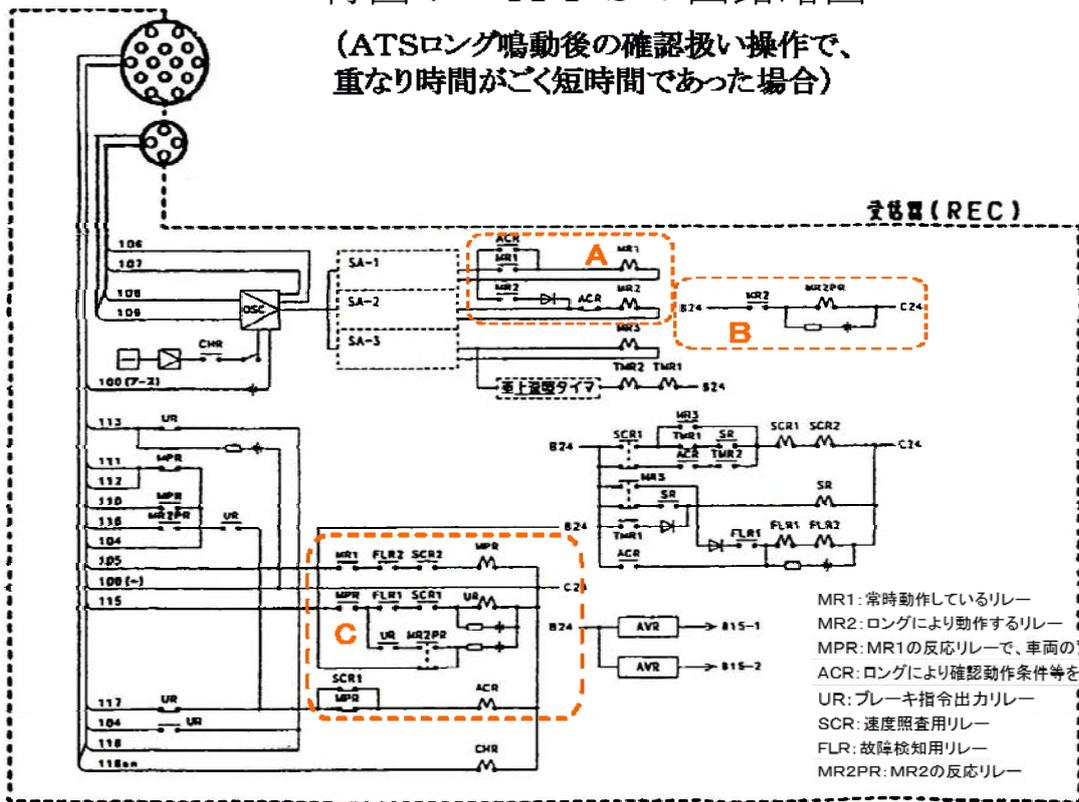
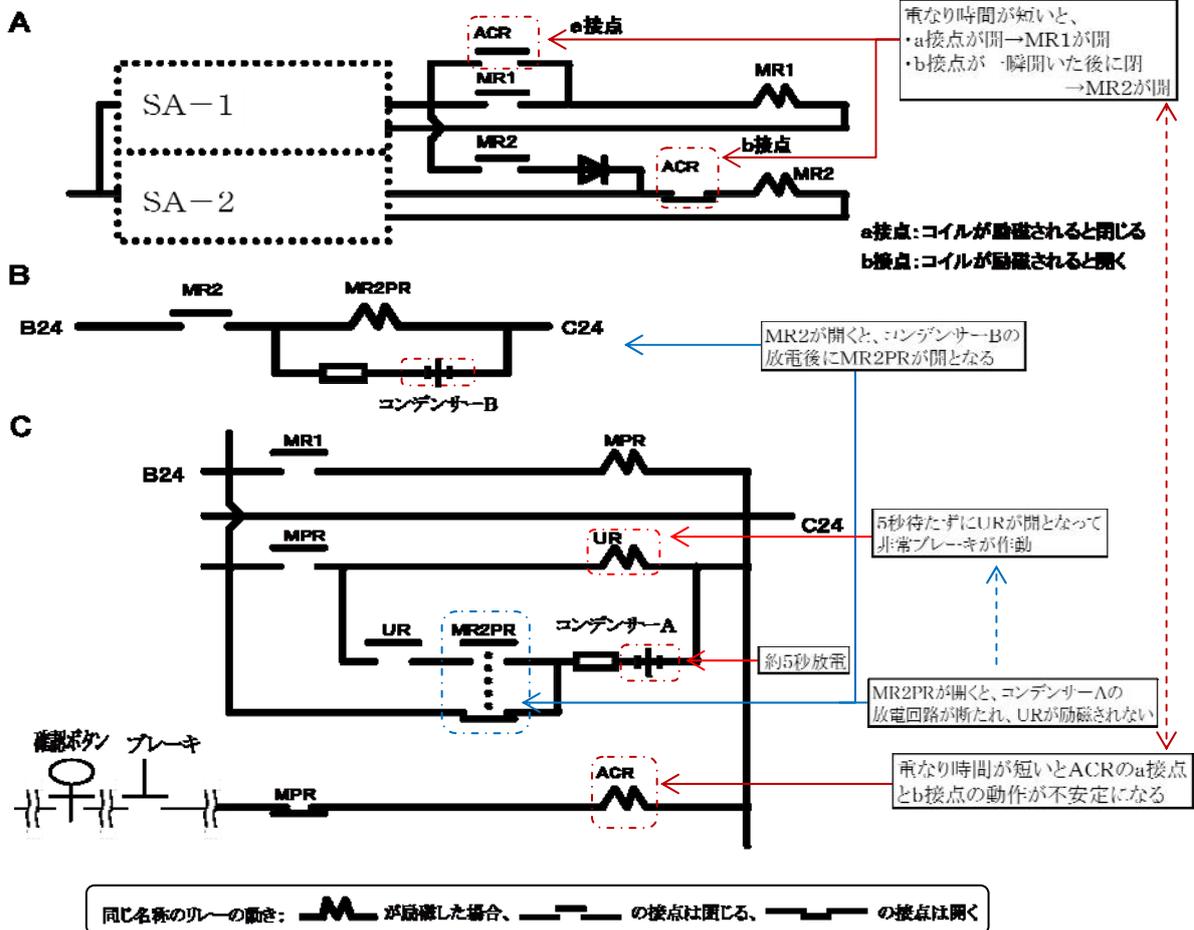
# 付図7 ATSの回路略図

また、ACRのb接点が一瞬でも開くと、MR 2が自己保持することができなくなり、MR 2は動作を停止する。これによりMR 2 PRは、コンデンサーBの放電中は動作を継続させるものの、ごく短時間で動作が停止するため、5秒タイマーの回路が断たれ、かつ、MPRも動作しない状態なので、URが動作しない状態となることによって非常ブレーキが作動する。

2.3.3.3 及び 2.6.3 に記述したように、ATS車上装置は、ATSロングの情報を受信した後5秒以内に運転士が確認扱い操作を行えば非常ブレーキが作動せず運行を継続することができるものである。しかし、5秒以内であっても運転士が確認扱い重なり時間が短くなるような確認扱い操作を行った場合には、リレーの励磁時間がごく短時間となり、ACRが十分に動作できる時間が確保されないため、MR1は自己保持することができなくなり、MPRも動作しない状態で、MR2も動作しない状態となり、5秒タイマーが働くことができないことから、URが非動作状態になることによって非常ブレーキが作動する。

この非常ブレーキの作動は、2.6.3 に記述したように、確認扱い重なり時間が短くリレーの励磁時間がごく短時間となったため、ACR内の接点が切り替わるだけの十分な時間が確保できなくなったことにより順次動作する回路が構成できなくなったことによるものと考えられる。このことには、2.6.2 に記述したように、同社が定めた内規である運転士作業標準に停止列車についてのブレーキ操作と確認ボタンを押す順序を定めていないことが関与した可能性があるものと考えられる。このため、実施基準に沿った操作手順を正しく行うために運転士作業標準を見直し、十分な確認扱い重なり時間が確保できるようにすべきである。さらに、2.6.4 に記述したことを踏まえて確認扱い重なり時間が短くなった場合でも、直ちに非常ブレーキが作動せず、5秒以内であれば再度確認扱い操作ができる回路に見直すべきである。

(ATSロング鳴動後の確認扱い操作で、重なり時間がごく短時間であった場合)

3.1.1 に記述したように、非常ブレーキが作動したのは、確認扱い重なり時間が短かったことによるものと考えられ、このことには、運転士作業標準に基づき本件運転士が行った確認扱い操作が、実施基準に記載されたものと異なっていたことが関与した可能性がある。このため、運転士作業標準を見直すとともにATSの仕組みを運転士に十分理解させ、確認扱い重なり時間が短くならない確実な操作をするよう教育すべきである。また、確認扱い重なり時間が短くなった場合でも、直ちに非常ブレーキが作動せず、5秒以内であれば再度確認扱い操作ができる回路に見直すべきである。

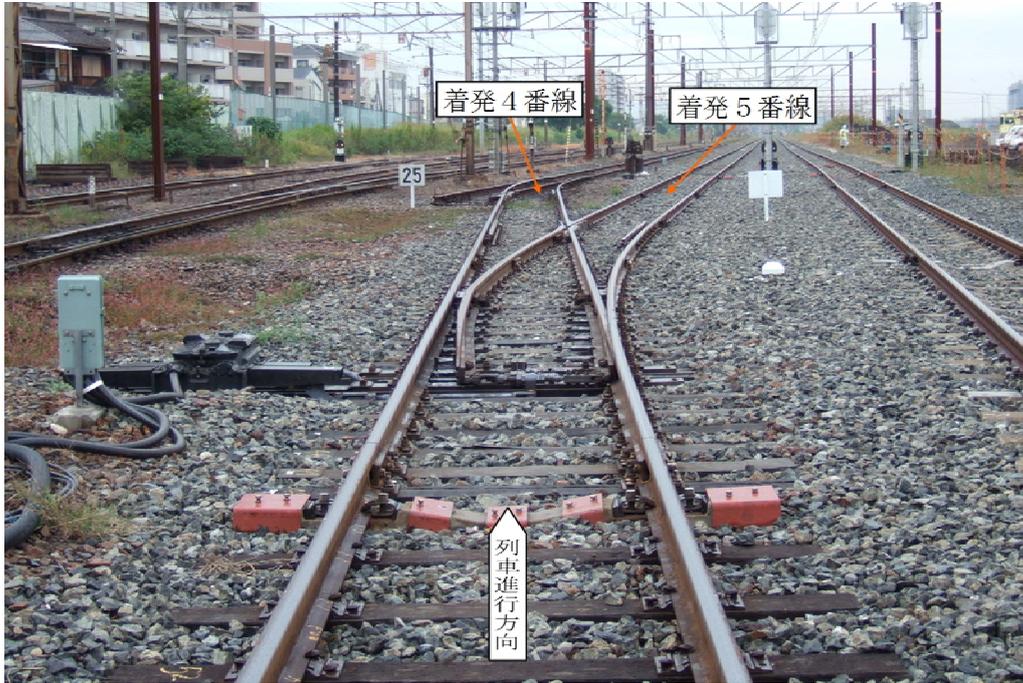
# 写真1 本件分岐器の転換状況

本件分岐器が着発4番線側に転換している状態

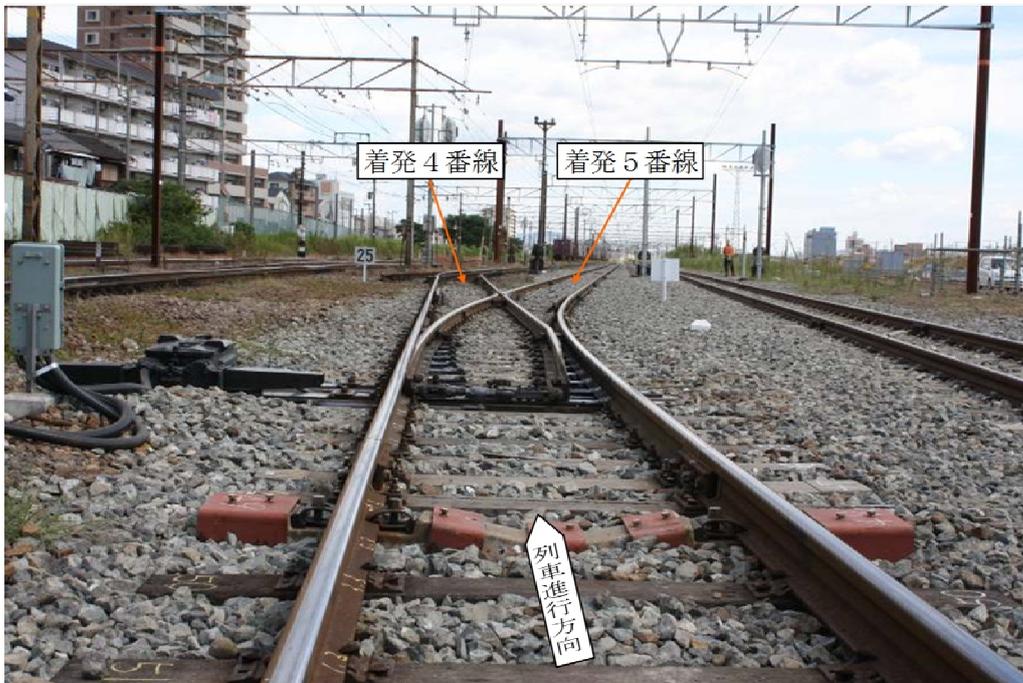
本件分岐器が着発5番線側に転換している状態

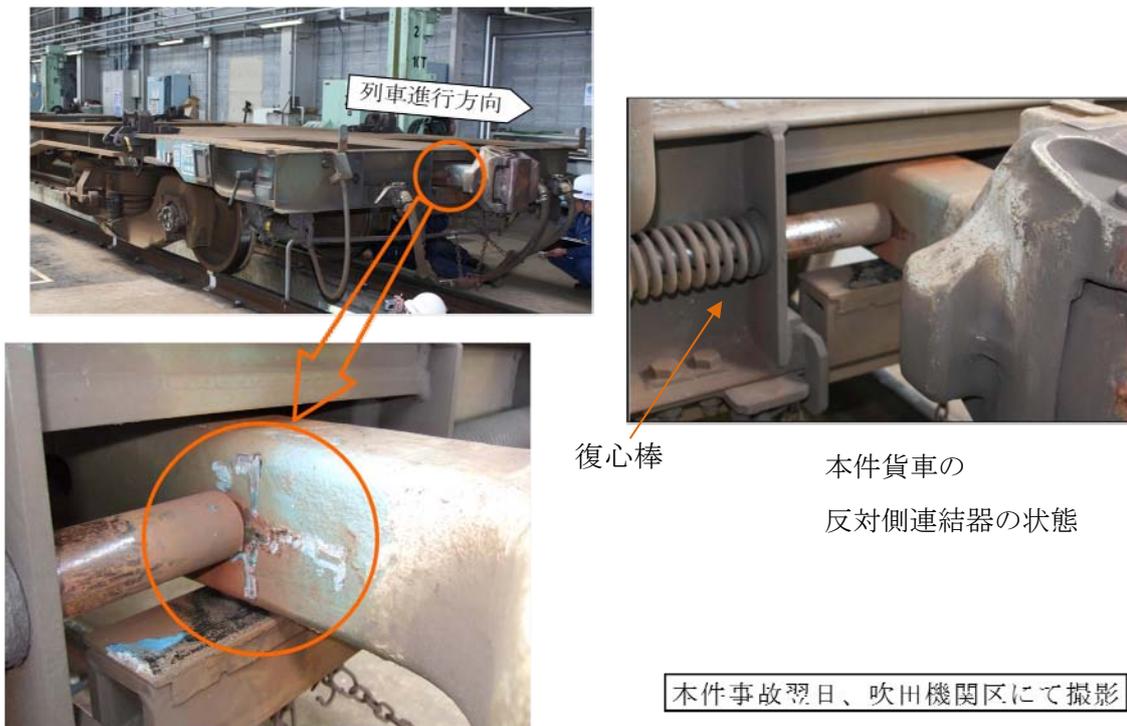
写真3 本件貨車の連結器の状況

8両目貨車と連結している連結器の右側面に、縦方向及び横方向に対して大きな力が加わったことにより付いたと見られる打痕や擦過痕があった。

衝ゴム受けとの隙間が、前台車第1軸左側は2mmに狭まり、同右側は22mmに拡大していた。なお、脱線後、本件列車を確認したところ、自動連結器は連結された状態で、8両目と本件貨車をつなぐブレーキ管ホースに傷はなかったものの継ぎ手部分が外れていた。

- (1) 2.3.3.2に記述したように、本件貨車（9両目）及び10両目の貨車は、連続してコンテナ等の積載物はなく、空車であったため前方の貨車より自重が軽かったこと、
- (2) 脱線痕が2.4.1(5)に記述したように、クロッシング欠線部分手前の神戸駅方レールには前台車左車輪が乗り上がったと見られる痕跡がなかったこと、
- (3) 2.4.2(1)に記述したように、連結器の右側面に縦方向及び横方向に打痕が付いていたこと

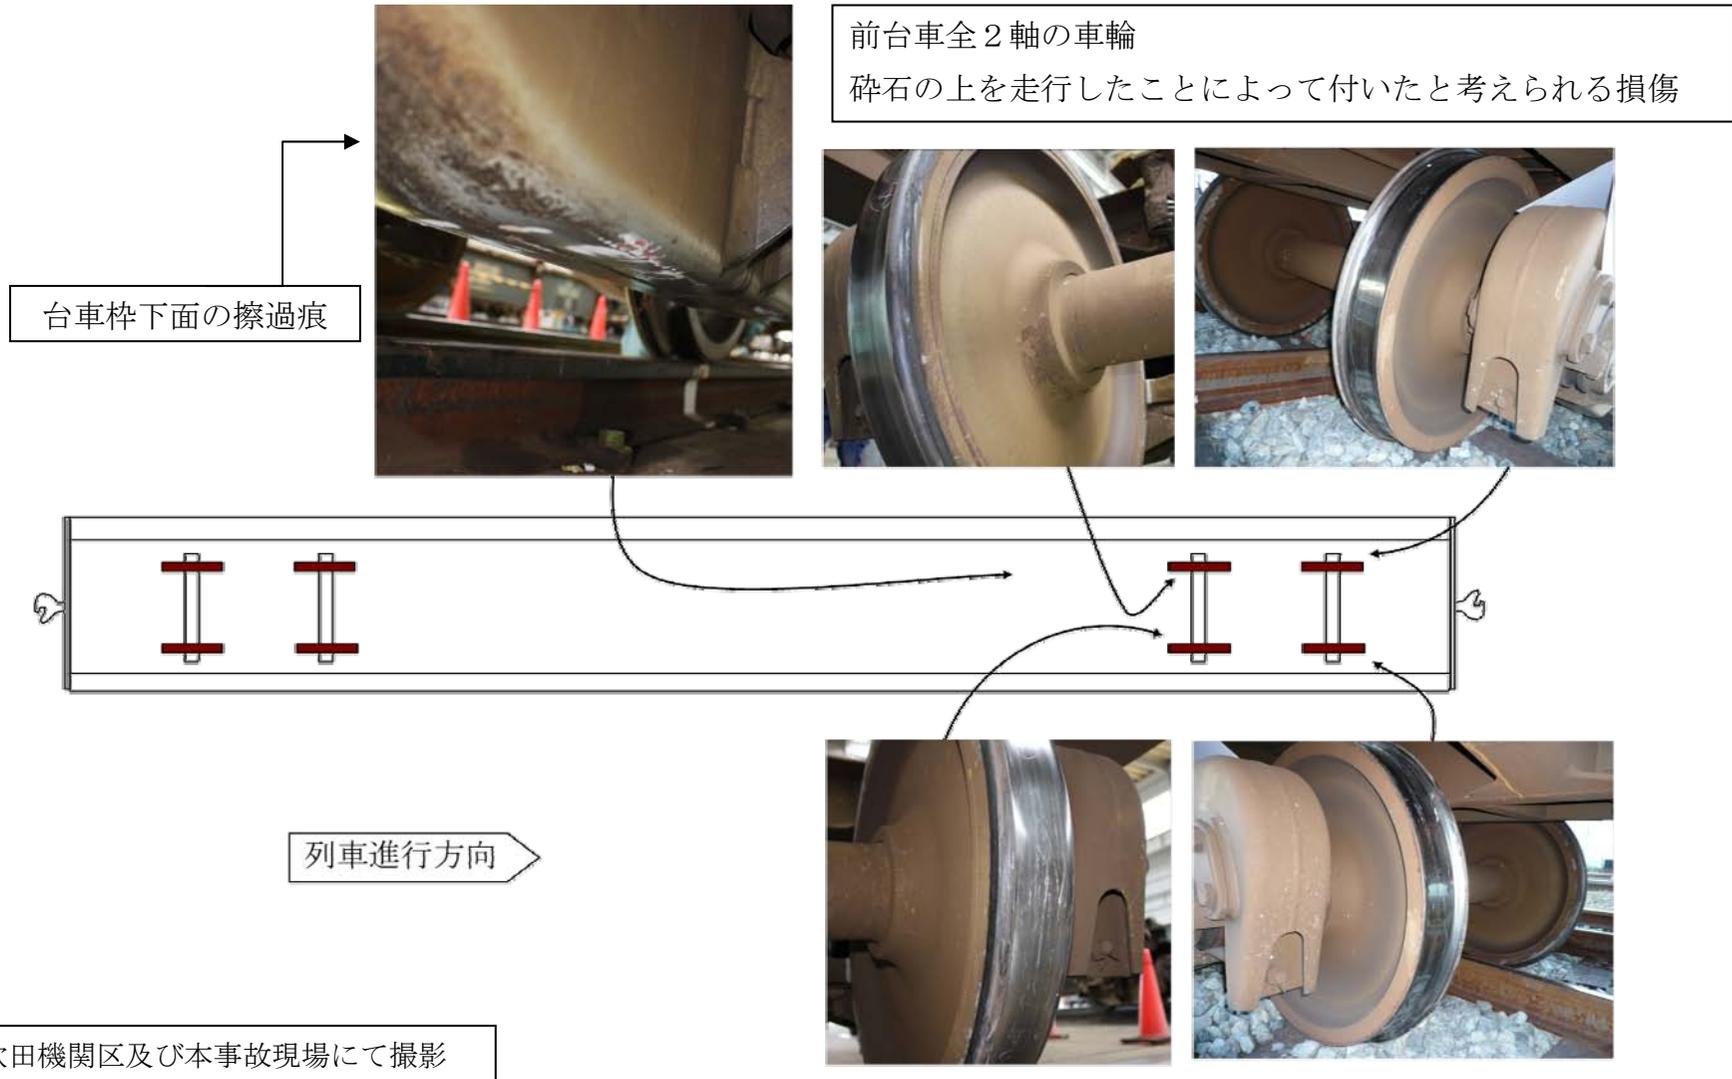
# 写真4 本件貨車の損傷状況1

前台車及び台車枠に、脱線時の衝撃により付いたと見られる打痕や擦過痕があった。また、車体と左右方向に一体で動くマクラバリ<sup>12</sup>が左に移動し、このマクラバリに装着されている緩衝ゴムと繋ぎバリ<sup>13</sup>に装着されている緩

脱線した前台車全2軸の車輪には、まくらぎ及び砕石の上を走行したことによって付いたと見られる損傷があった。

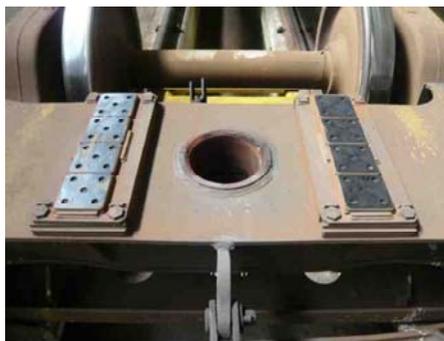
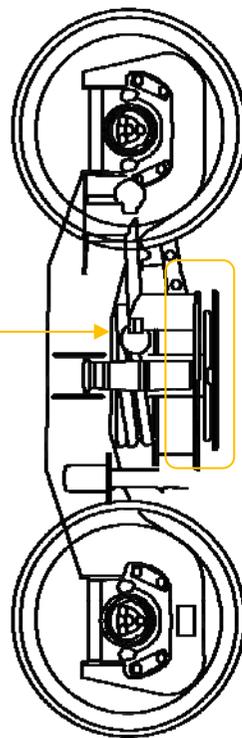
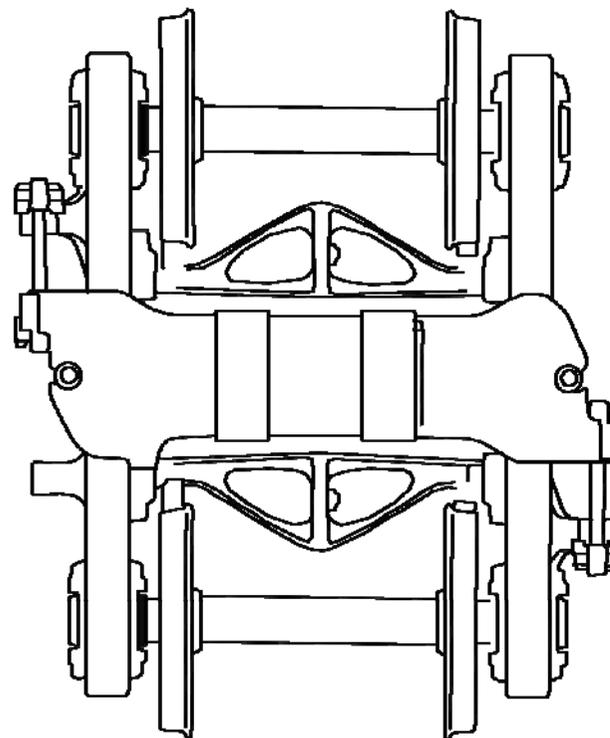
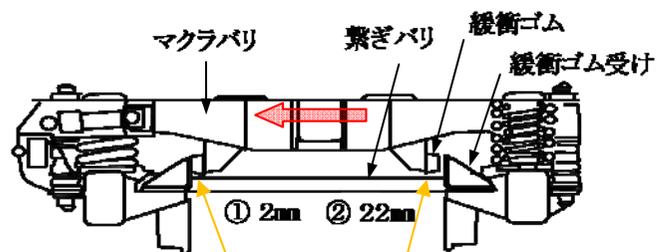
写真4 本件貨車の損傷状況2

さらに、2.4.1に記述したような脱線痕が付いていたのは、脱線したあとも本件列車自体がまだ完全に停止しきれていなかったため、本件貨車が直進方向に進行し脱線した後、本来の着発5番線へ既に進入している本件貨車の前方の貨車に引っ張られ、上り着発4番線の右レールを乗り越え本件貨車が復線しようとした軌跡が残ったものと考えられる。このとき脱線した衝撃により車体と左右方向に一体で動くマクラバリが左に移動し、このマクラバリに装着されている緩衝ゴムと繋ぎバりに装着されている緩衝ゴム受けとの隙間が前台車第1軸左側は狭まり、同右側は拡大した可能性が考えられる。

緩衝ゴムと緩衝ゴム受けの隙間  
 左側2mm 右側22mm  
 (隙間の標準 15  $\begin{matrix} +0 \\ -3 \end{matrix}$  mm )
