鉄 道 事 故 調 査 報 告 書

西日本鉄道株式会社 天神大牟田線雑餉隈駅～春日原駅間 列車脱線事故

平成23年 5 月 27日

運 輸 安 全 委 員 会

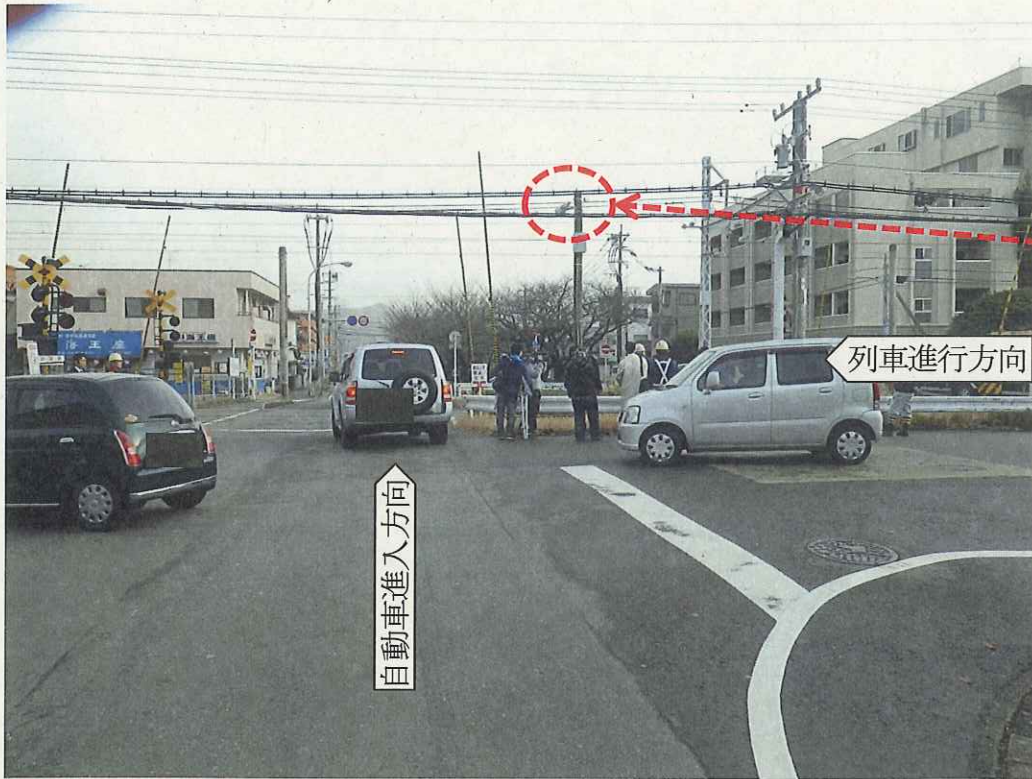
写真1 道路側から見た本件踏切の見通し状況

(本事故発生日の翌日撮影)

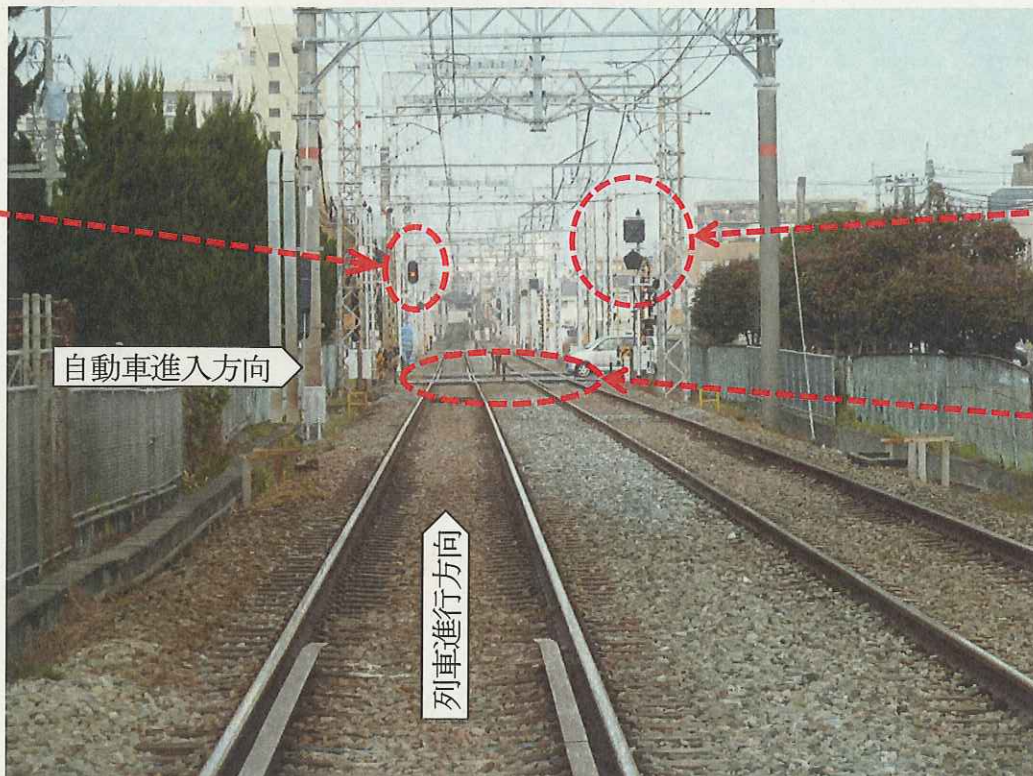
写真2 列車側から見た本件踏切の見通し状況

(本事故発生日の翌日撮影)

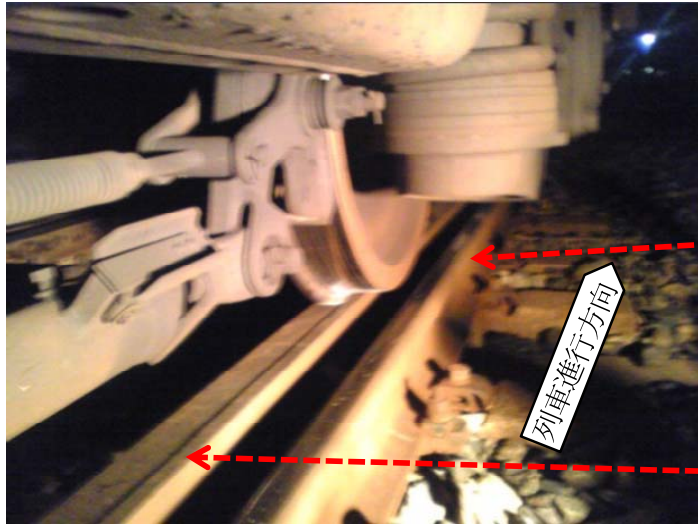
写真3 脱線状況

本件列車は、本件踏切で本件自動車と衝突して、約183m行き過ぎた3号踏切付近に停止し、1両目の前台車第1軸及び第2軸が左へ脱線していた。

3号踏切
1両目の前台車
第1軸右車輪が
左へ脱線

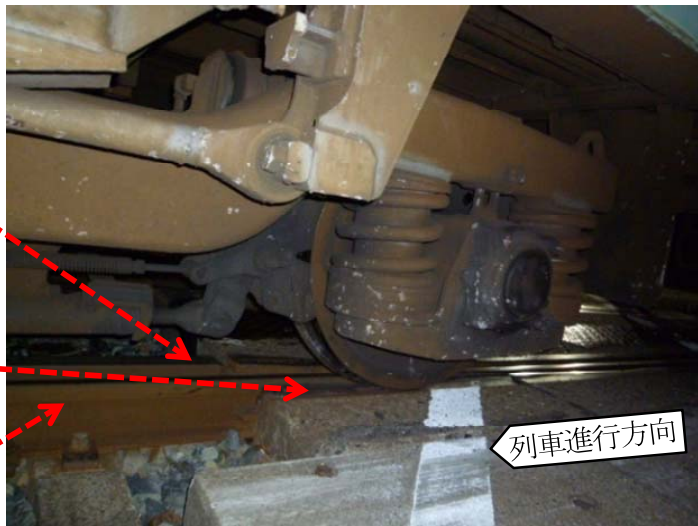
3号踏切
1両目の前台車
第2軸左車輪が
左へ脱線

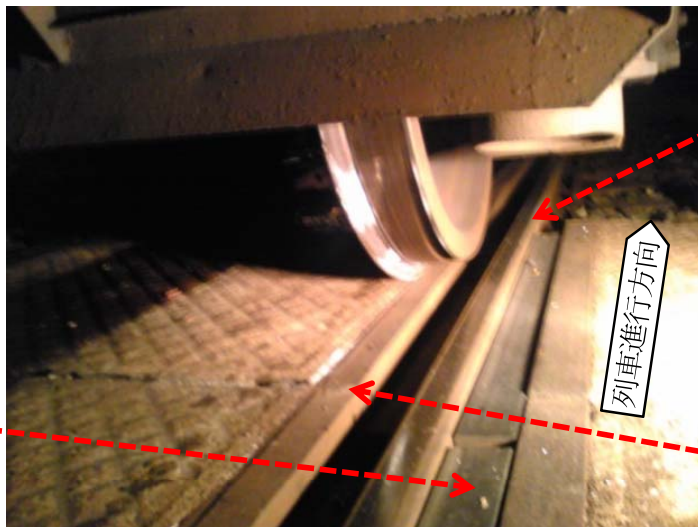
3号踏切
1両目の前台車
第2軸右車輪が
左へ脱線

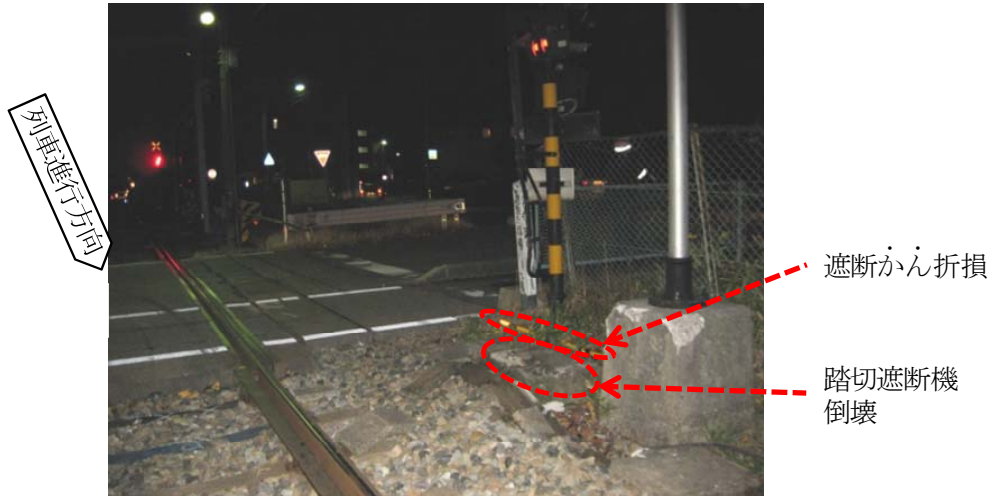
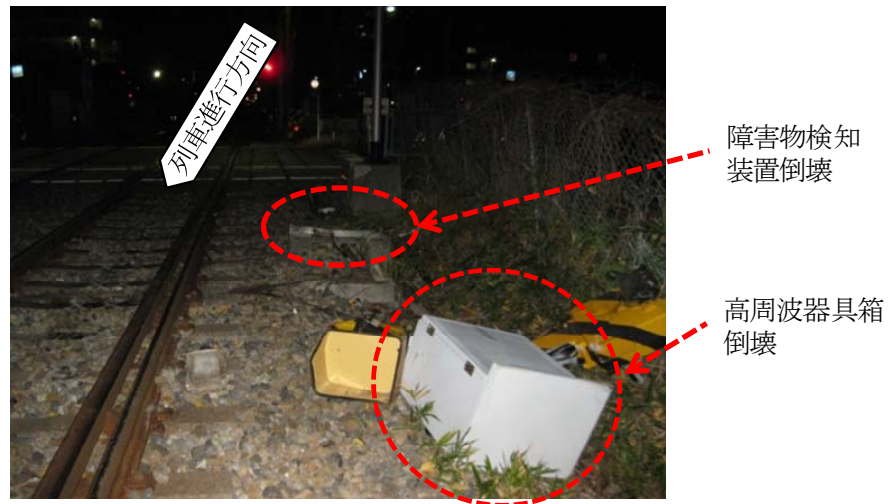
写真4 鉄道施設の主な損傷状況

- (1) 本件踏切の踏切遮断機及び障害物検知装置並びに高周波器具箱等が損傷した。
- (2) 本件踏切と3号踏切の間に設置してあるB90閉そく信号機器箱が損傷した。
- (3) 3号踏切の踏切遮断機及び障害物検知装置等が破損したほか、8k822m付近から本件列車1両目の停止位置(8k804m付近)までの間のレール締結装置、レール及び踏切ガードレールに車輪によると見られる痕跡があった。
- (4) 本件踏切には、踏切保安装置の作動情報を記録する装置(以下「踏切情報記録装置」という。)が設置されており、本件踏切の遮断等が正常に作動した記録が残されていた。なお、障害物検知装置が作動したという記録はなかった。

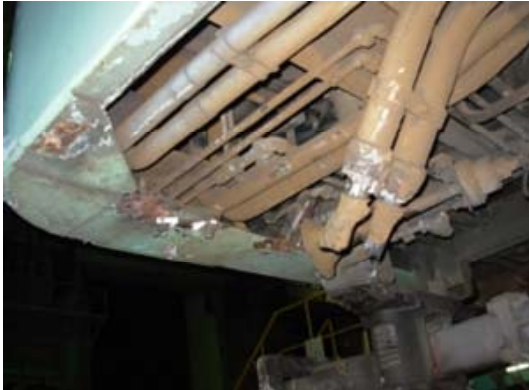
90芯低圧連結栓受脱落（1両目左前面）

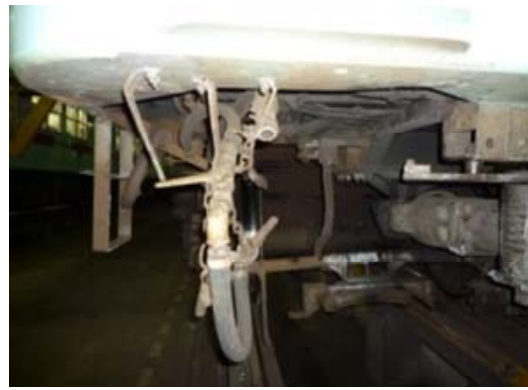
連結ホース損傷（1両目右前面）

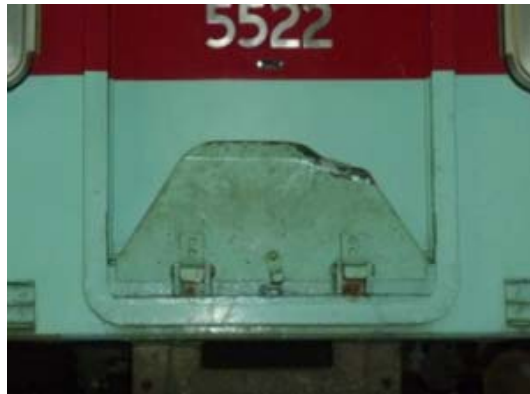
サン板曲損（1両目前面）

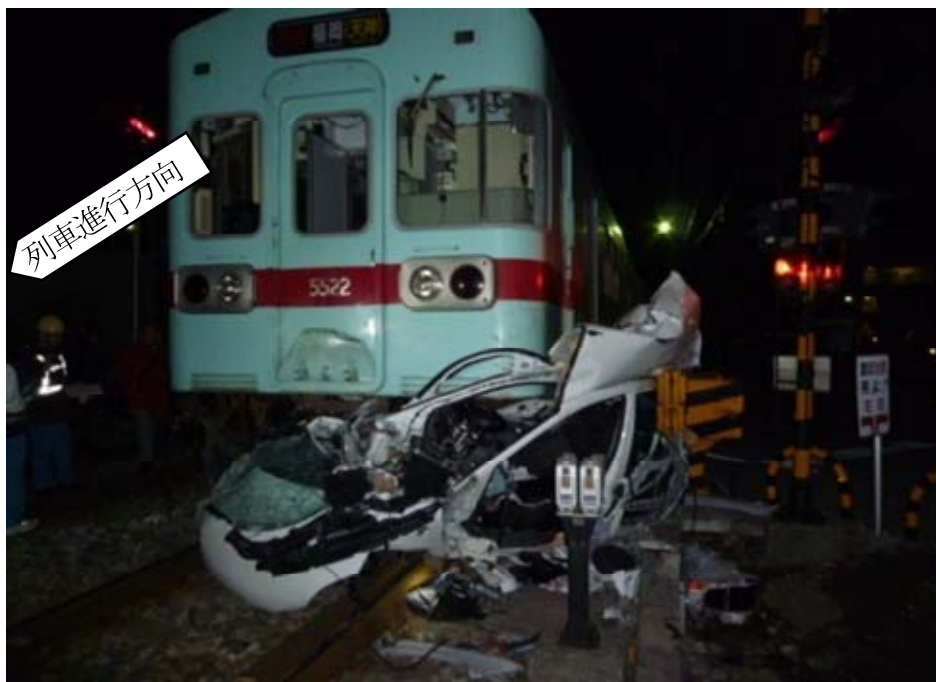
写真6 本件自動車の損傷状況

本件自動車は、本件列車の1両目前頭部と衝突した後、押されながら前頭下部に巻き込まれ、3号踏切付近まで引きずられ、大破していた。なお、火災の発生はなかった。

また、本件踏切の線路と交差する道路には、本件自動車のスリップ痕はなかった。
