鉄 道 事 故 調 査 報 告 書

I 東京都交通局 荒川線 熊野前停留場～宮ノ前停留場間 道路障害事故

I 東京都交通局 荒川線 熊野前停留場～
宮ノ前停留場間 道路障害事故

鉄道事故調査報告書

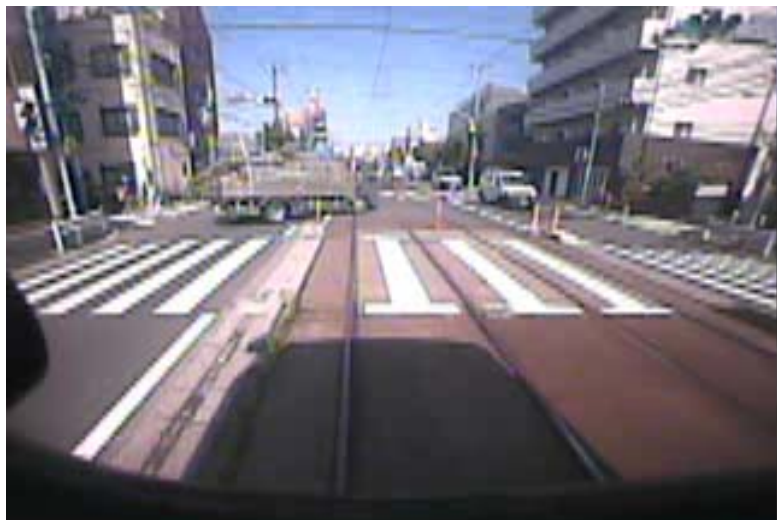
付図5 事故直前の状況

しかし、2.1(1)で衝突直前に本件トラック運転者を見たときには、本件電車の方には顔を向けておらず、前の方しか見ていなかった旨本件運転手が口述していることと、2.1(2)で、気付いた時には本件電車が直前にいて、そのままぶつかった旨トラック運転者が口述していること、2.3.3.3(2)に記述したように記録装置の8時28分27.4秒の画像においてトラック運転者の体は前方を向いたままであったことから、トラック運転者は本事故発生時には、本件電車よりも、前方交差点を通過する対向車線の交通の方に注意を払っていたと考えられる。

写真上段:軌道敷内で停止した本件トラック

写真下段(左):対向車線の方向を向いているトラック運転者

写真下段(右):本件電車後方の後方トラック

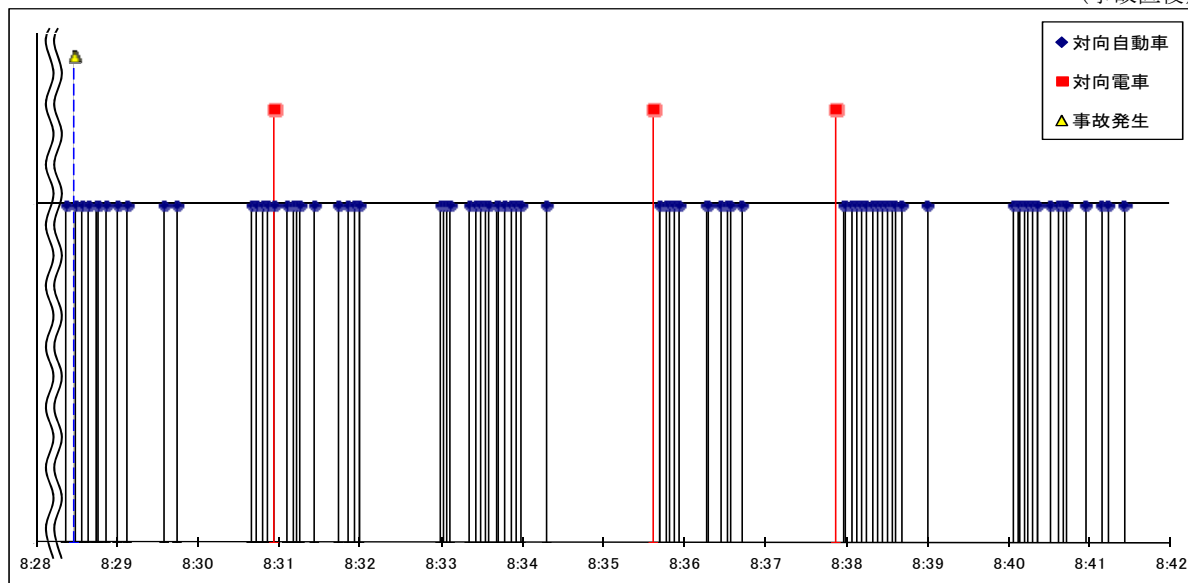
付図6 対向車線自動車と対向電車の交差点通過状況

また、本件交差点対向車線において、事故発生直後の8時29分36秒ごろから8時42分16秒ごろの約9分27秒の間に、自動車（警察の車両等を除く）82台と三ノ輪橋方面行き路面電車が3両通過している。対向車線の自動車は平均して約6.9秒に1台の割合で走ってきている。

2.3.3.3(2)に記述したように、本件トラックが前部を軌道敷内に入れて停止したときには対向車線側を自動車が横切るという状況であり、その後についても本件トラックが右折しようとした時の対向する車線の交通は、2.3.3.3(2)に記述したように、事故時点では途切れずに続いていた。また、本件電車も接近していた状態であった。このため、本件トラックが事故を回避するためには、3.1.3(3)に記述した軌道敷手前の位置で、かつ、関係する交通を避けるように停止すべきであった。

グラフにおいて、縦実線1本がその時間に交差点を通過した車両を表す。横軸は時間を表す。事故が起きた際、本件トラックが渡る予定の対向車線を、自動車が続断して通過している。

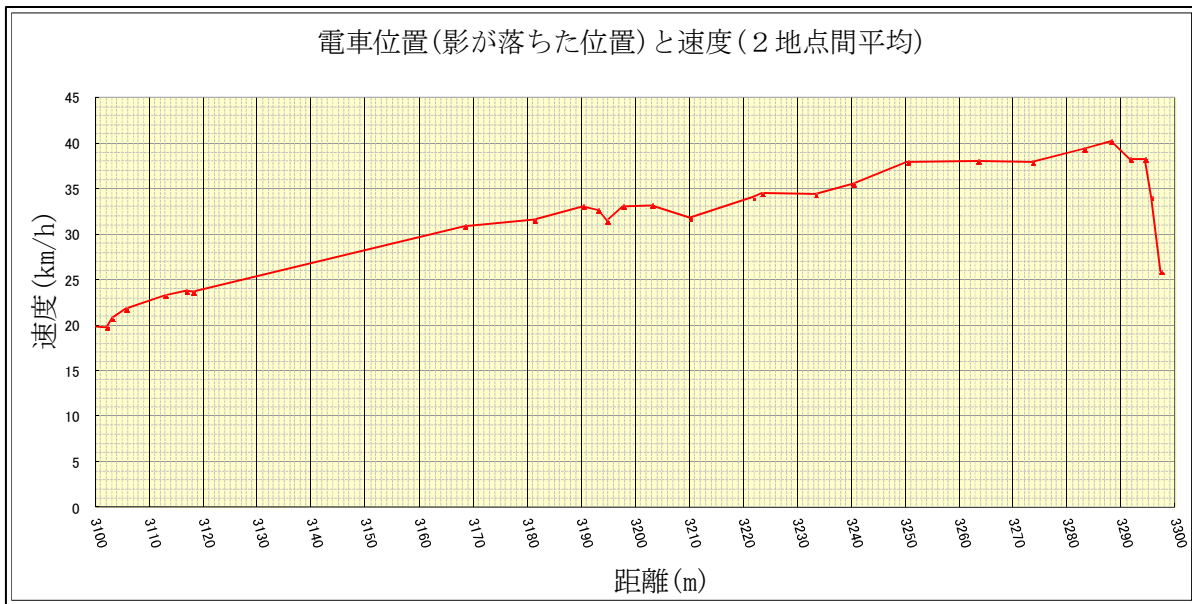
付図8 記録映像を基に分析した結果

時28分18.7秒の間に、約19.7m移動していることから、平均速度は約33km/hとなる。さらに、本件電車は8時28分24.9秒から8時28分26.6秒の間に、約18.3m移動していることから、平均速度は約38km/hとなる。

2.3.3.3(2)②に記述したように、衝突直前の本件電車の平均速度は約38km/hであり、この場合の非常ブレーキによる停止距離を、2.6(3)に記述した非常制動距離を示す表から、制動距離が短くなる側の制動初速35km/hとして読み取ると、59.3(空車)～72.3m(定員)の範囲となる。これに対して、2.6(4)に記

述したように、本件運転手が非常ブレーキを掛けた地点から衝突地点まで30mしかなかったと考えられることから、非常ブレーキを使用した時点では衝突地点の手前までに停止することはできなかったと考えられる。

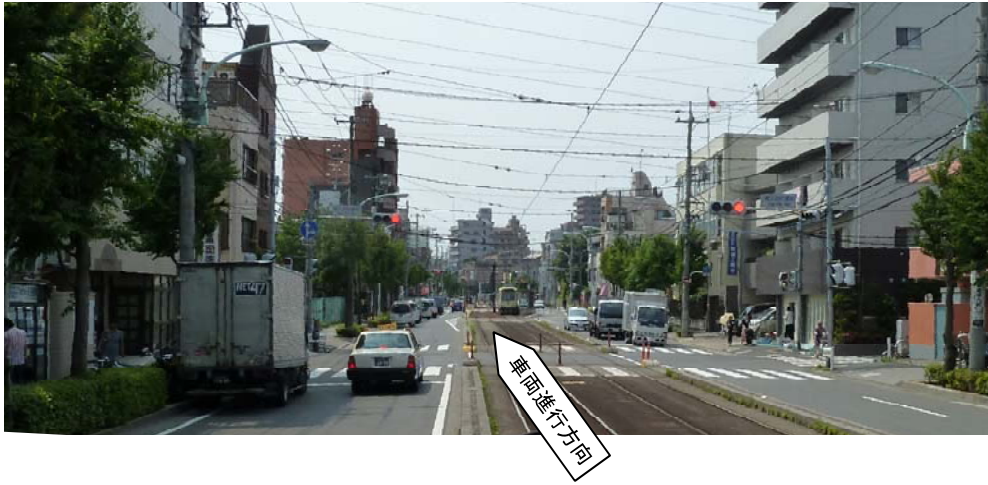
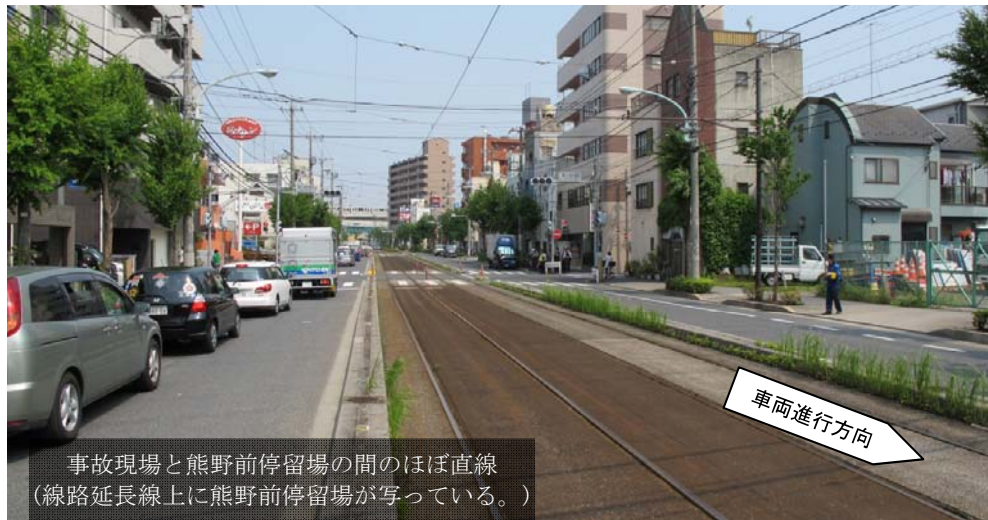
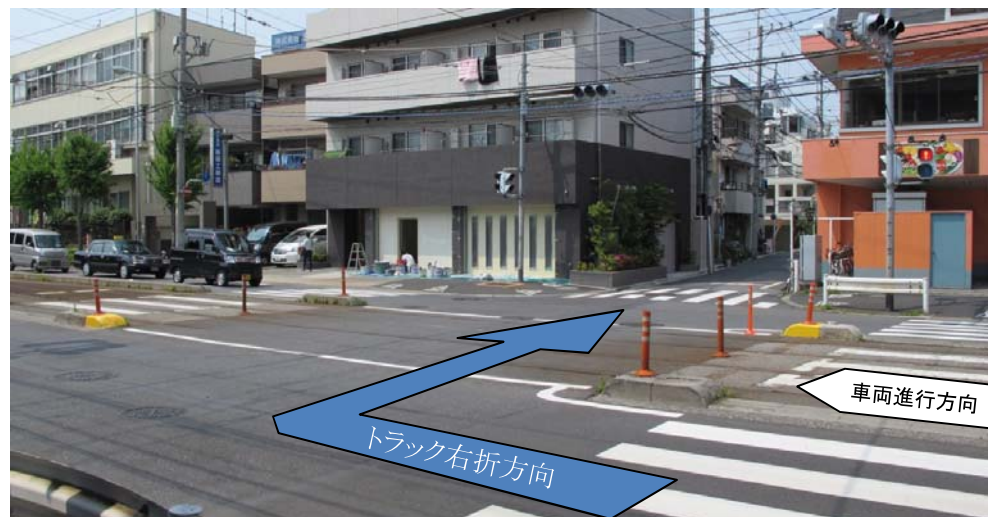
写真1 事故現場の状況

(3) 熊野前停留場と本事故現場の間は、熊野前停留場を出た直後に半径201mの右曲線区間14mがあり、その後は半径1000m以上の曲線及び直線区間となっている。このため、交差点を右折する自動車等がいなければ、運転手の位置から、熊野前停留場を少し出た辺りで、次の宮ノ前停留場辺りまでの軌道上を見通すことができる。

軌道敷一部カラー舗装の実施等

同局は、運転者が自動車を停止させていると危険である箇所が一目で認識できるように、本件交差点の一部に赤系統の色で舗装を施した。また道路脇で運転者の視界に入る場所に、赤文字で「後方電車注意」と記載した注意喚起板を設置した。

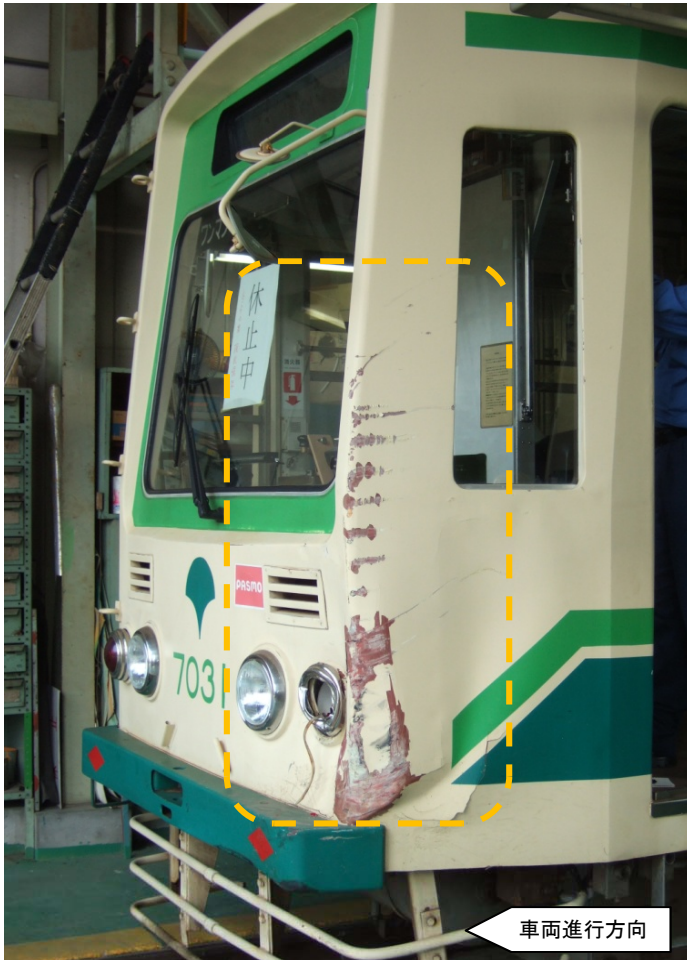
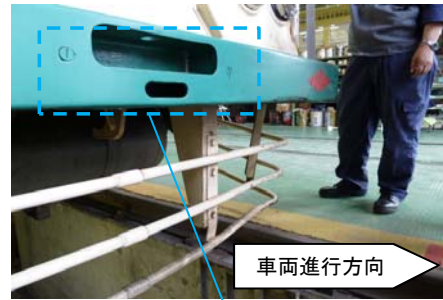
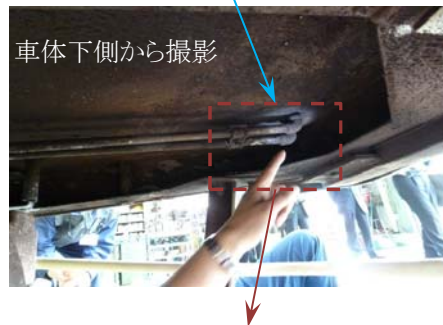
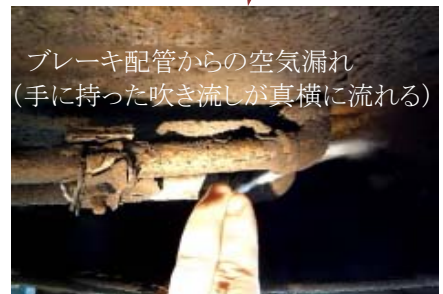
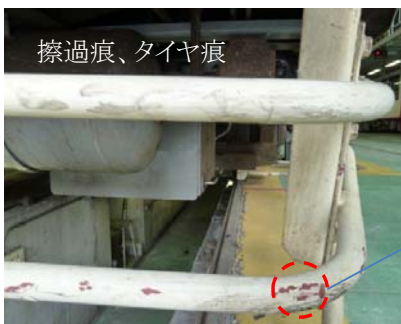
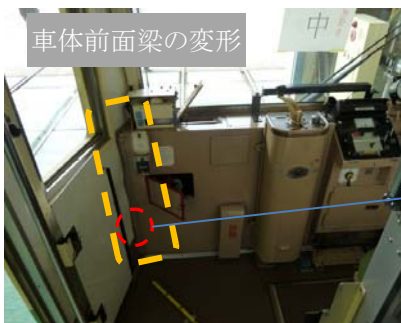
写真2 車両の損傷状況 (荒川車庫で撮影)

車両の前部左側、バンパー及び車体下部の巻き込み防止パイプ枠等が曲損し、塗装が剥がれているほか、車内についてもゆがみのために機器取り付けパネルのネジが外れる等の損傷があった。またブレーキ配管の一部に空気漏れが発生していた。

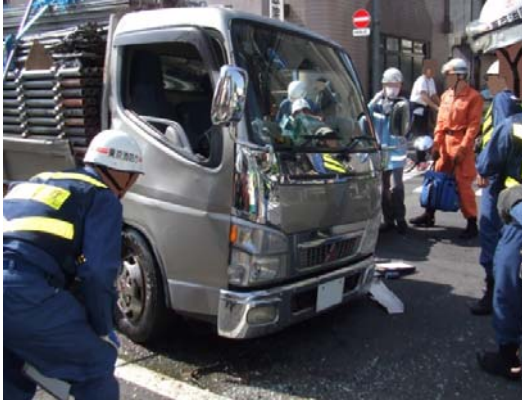
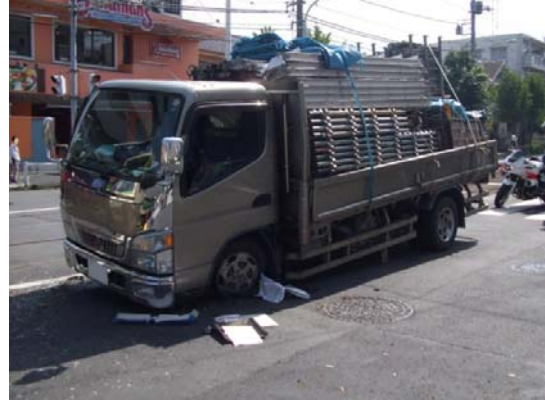
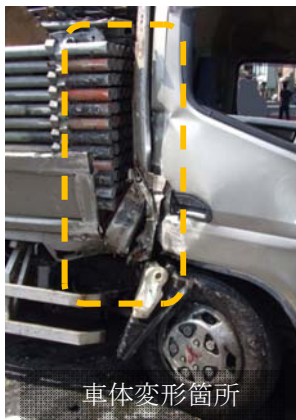
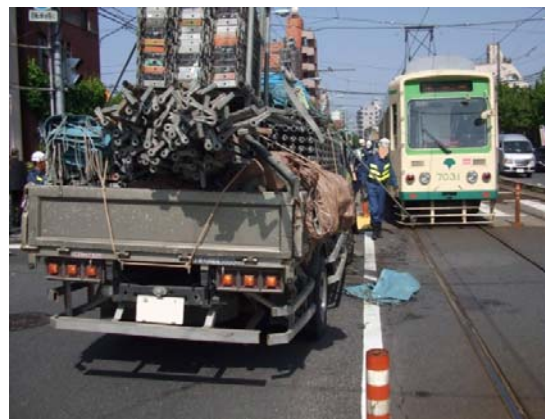
写真3 本件トラック損傷状況

本件トラックの車体前部右側のキャブと荷台の間付近を中心につぶれや変形があり、下回りについても懸架装置に折損、変形があった。また、荷台の取り付け部材等の変形、破断等もあった。荷台そのものは、進行方向左側にずれていた。

車体変形箇所

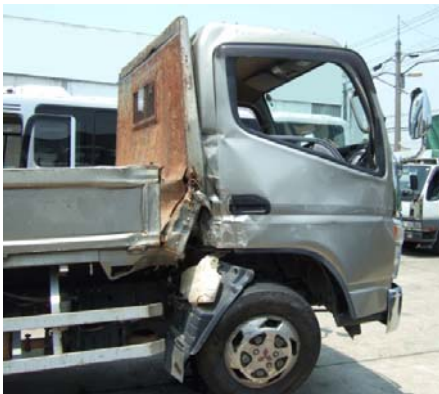
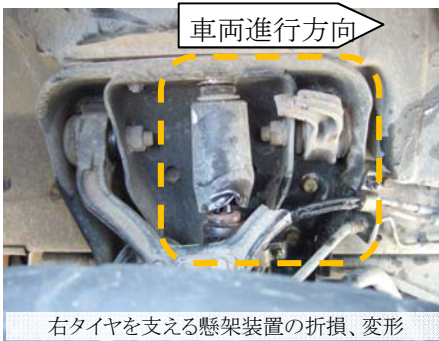
事故後撮影(車置き場で撮影)

右タイヤを支える懸架装置の折損、変形

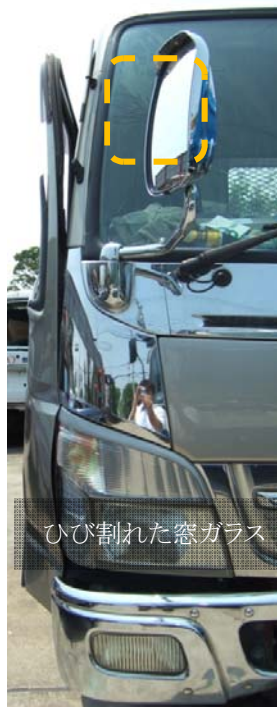
ひび割れた窓ガラス

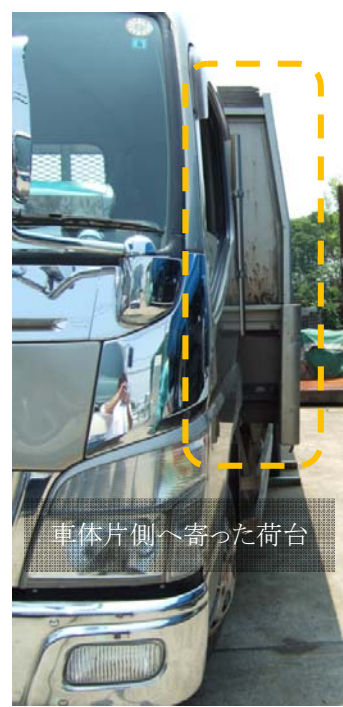
車体片側へ寄った荷台
