鉄 道 事 故 調 査 報 告 書

II 水島臨海鉄道株式会社 港東線 東水島駅構内 列車脱線事故

鉄道事故調査報告書

事故種類：列車脱線事故

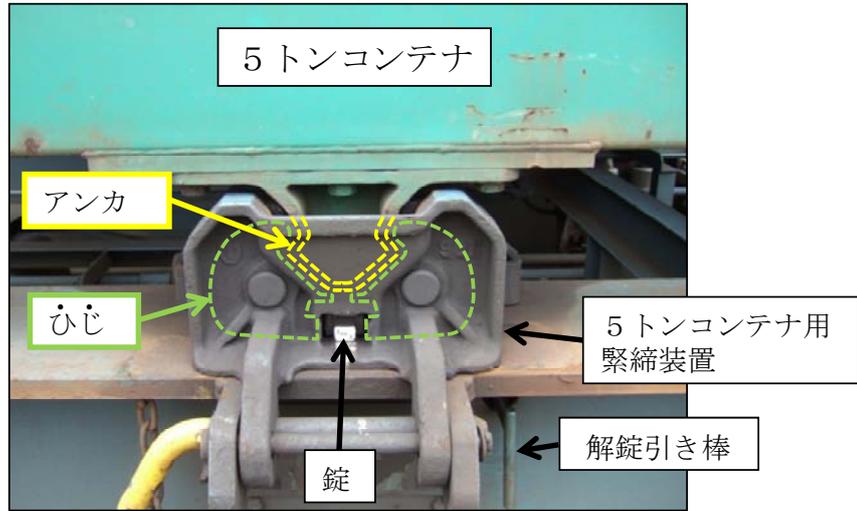
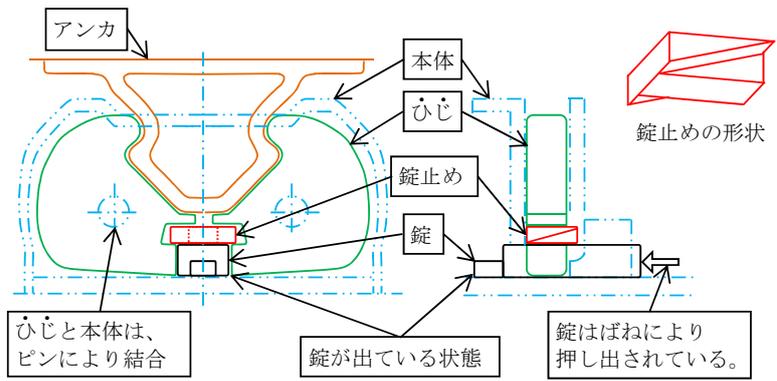
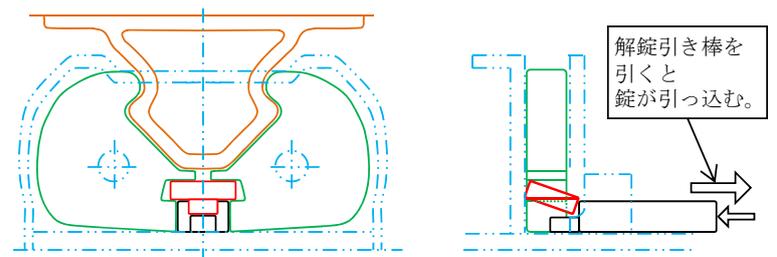
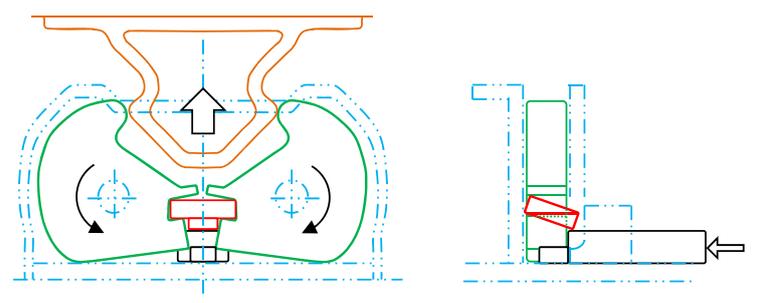
付図7 5トンコンテナ用緊締装置の構造と動作

車両調査時に緊締装置の動作状況を確認したところ、錠掛かり位置の状態では解錠引き棒を引っ張った後、錠止めによる錠の保持がなされず、一旦引っ込んだ錠が押し出されてきて、再度錠掛かり位置になる事象が何度か確認された。また、この錠が押し出されてくるとき、錠の動きが遅いこともあった。

2.3.3.2(5)に記述したように、緊締装置の検査の際に正常に動作しにくいのは「錠掛かり位置」→「錠控え位置」であるとのことであったが、正常に動作しない場合には錠掛かり位置の状態に戻ると考えられる。また、2.3.3.2(6)に記述したように、車両調査時に、解錠引き棒を引くことにより一旦引っ込んだ錠が、保持されずに押し出され、錠掛かり位置の状態に戻る事象が確認された。これらのことから、解錠引き棒を引いても、錠控え位置とならずに錠掛かり位置に戻るという動作がある程度の頻度で発生していたと考えられる。このときには、傾いて錠を保持すべき錠止めが傾いていないと考えられるが、2.3.3.2(1)に記述したように、錠止めは自重により傾くものであることから、他の部品との接触状態やグリースに付着した砂ぼこりなどが影響して、錠止めが傾かないことがあると考えられる。

以上のことから、緊締装置は、解錠作業を行うことにより確実に解錠できるというものではなく、さらに、解錠できたことを目視にて確認した後でも再度施錠された状態になる可能性があるものであると考えられる。

緊締装置が施錠された状態になっていたのは、一旦解錠されたにもかかわらず、荷役作業中の振動などにより施錠された状態に戻ったことによる可能性があると考えられる。

びA社は、緊締装置が解錠できていない状態でコンテナを持ち上げた場合には、異常作業を行ったと認識し、車両の状態を確認するよう作業者を指導すべきである。

- (1) 積付け検査時には、コンテナの積付け状態などのほかに、車輪が正常にレールの上に載っているかどうかを確認するようにした。
- (2) コンテナ積卸しなどの作業中に、異常作業を行った場合には、必ず関係箇所に連絡するように徹底した。

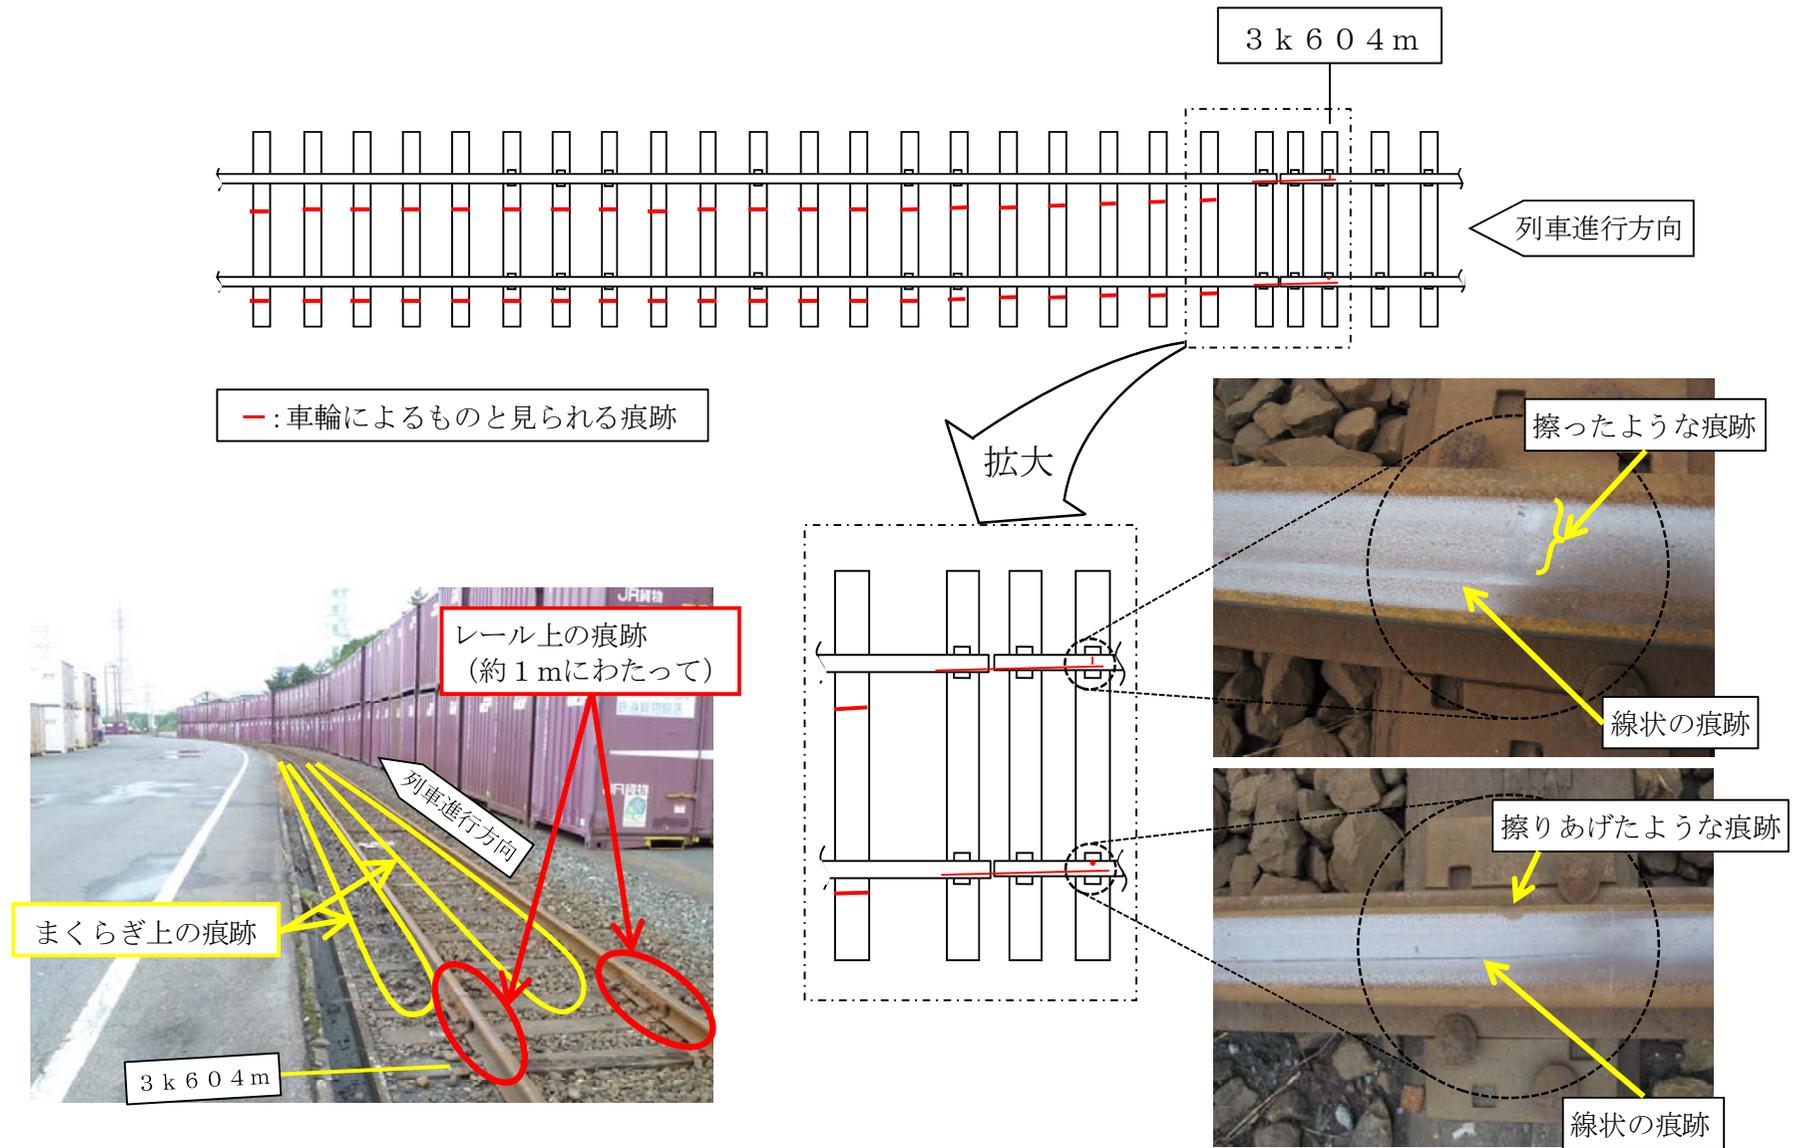
付図10 線路上の痕跡等 (3 k 6 0 4 m付近)

- (1) 3k604m付近から3k603m付近の左右のレール頭頂面には、車輪によるものと見られる線状の痕跡が1本ずつあった。これらの痕跡は、ともに3k604m付近ではレール頭頂面中央付近にあり、3k603m付近のレール頭頂面左側へ斜めに続いていた。また、これらの痕跡の左右間隔は約1,124mmであった。
- (2) 3k604m付近において、左レールのゲージコーナ^{*1}には擦りあげたような痕跡が、右レールの頭頂面にはレールと直角方向に擦ったような痕跡があった。
- (3) 3k603m付近から3k378m付近までの犬くぎ、まくらぎ、道床及び中電側踏切のアスファルト舗装面には、軌間内と左レールの軌間外に車輪によるものと見られる痕跡があった。
- (4) 3k378m付近から3k353m付近に敷設されている25号分岐器においては、
 - ① 3k365m付近において、右リードレール頭頂面には軌間外側からゲージコーナ側へ斜めに横切る線状の痕跡があり、左基本レールの頭部右側面には車輪によるものと見られる擦過痕があった。なお、これらのレールは2番線に通じているレールである。
 - ② 3k361m付近の25号分岐器の左トングレールが曲損していた。
- (5) 3k430m付近の右レールの踏切ガード先端部が折損していた。

さらに、2.4.1(2)に記述したように、3k604m付近において、左レールのゲージコーナには擦りあげたような痕跡が、右レールの頭頂面にはレールと直角方向に擦ったような痕跡があったが、これらの痕跡は本件貨車後台車第1軸左車輪のフランジ先端が左レール頭頂面に載った状態になる過程において、左車輪が持ち上げられながら左に移動するときに左車輪のフランジ部で左レールのゲージコーナを擦り、右車輪は持ち上がらずに左に移動するときに右車輪踏面で右レール頭頂面を擦って付いたものである可能性があると考えられる。なお、これらの痕跡は列車の進行方向と直角方向であることから、本件列車が発発する以前に付いたものと考えられる。

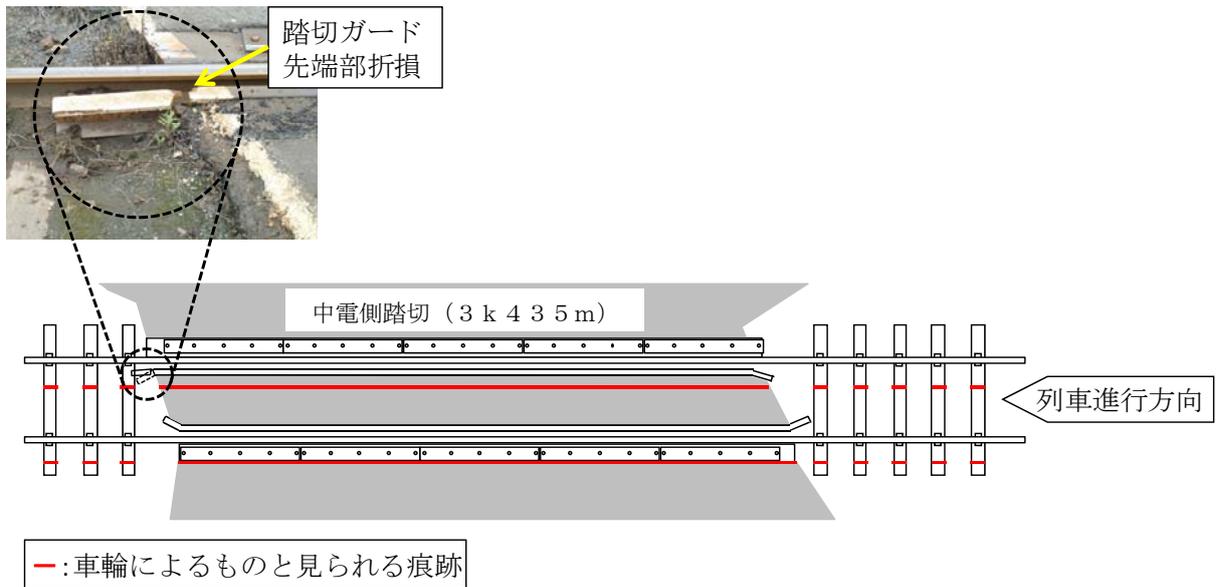
付図 1 1 線路上の痕跡等（中電側踏切付近）

- (1) 2.4.1(1)に記述したように、レール頭頂面の線状の痕跡が3 k 6 0 4 m付近から3 k 6 0 3 m付近まで左側へ斜めに続いていたこと、
- (2) 2.4.1(3)及び(4)に記述したように、まくらぎ等には車輪によるものと見られる痕跡が3 k 6 0 3 m付近から3 k 3 6 5 m付近まで続いていたこと、
- (3) 2.4.1(4)①に記述したように、3 k 3 6 5 m付近において、右リードレールには頭頂面に右側から左側に横切る痕跡があったこと及び左基本レールには頭部右側面に車輪によるものと見られる擦過痕があったこと、
- (4) 2.4.1(4)②に記述したように、3 k 3 6 1 m付近の25号分岐器の左トングレールが曲損していたこと、
- (5) 2.3.1(3)に記述したように、本件列車が停止した位置では、全ての軸において脱線は認められなかったこと

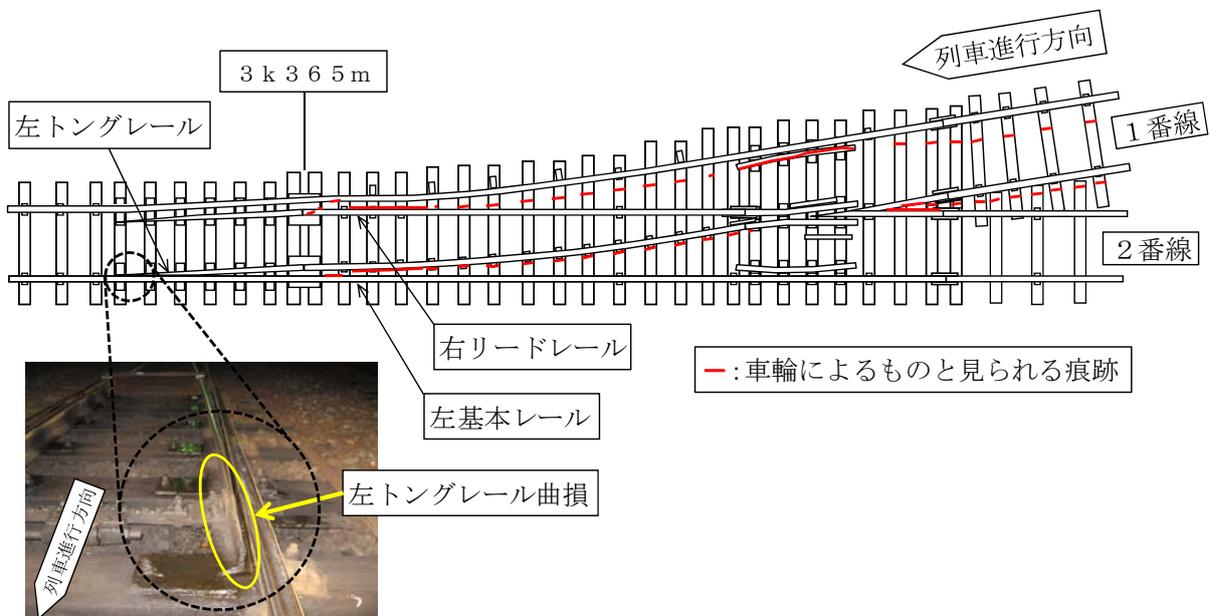
付図 1 2 線路上の痕跡等（25号分岐器付近）

から、脱線した軸は3 k 6 0 4 m付近ではレール上に載っていたが、本件列車が出発した直後の3 k 6 0 3 m付近で左側へ脱線し、25号分岐器内の3 k 3 6 5 m付近まで脱線した状態で走行した後、2番線のレールに載線したと考えられる。その直後、1番線側に開通していた分岐器のポイント部を通過する際に、左車輪が左トングレールを割り出して曲損させ、本件列車が停止した位置までレール上を走行したと考えられる。

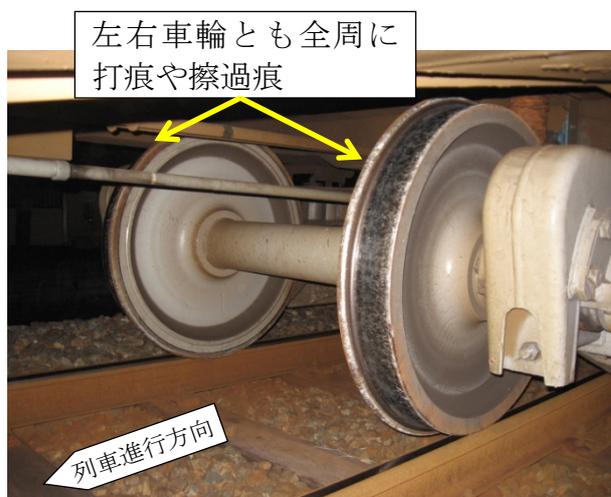
後台車第 1 軸の損傷

- (2) 後台車第1軸において、左右の車輪のフランジ及び踏面全周に打痕や擦過痕があった。
 - (3) 後台車第2軸において、左車輪にはフランジ全周に擦過痕があり、右車輪にはフランジの一部に擦過痕があった。
 - (4) 後台車第2軸左車輪付近において、車体の台枠下面及び配管支えなどに擦過痕があった。
 - (5) 後台車側の測重器のばね座止めが変形していた。
- (付図13 本件貨車の損傷状況 参照)

から、本件貨車後台車第1軸のみであったと考えられる。また、同台車第2軸の左車輪のフランジ部の擦過痕は、同車輪付近の車体の台枠と接触したことによるものと考えられる。

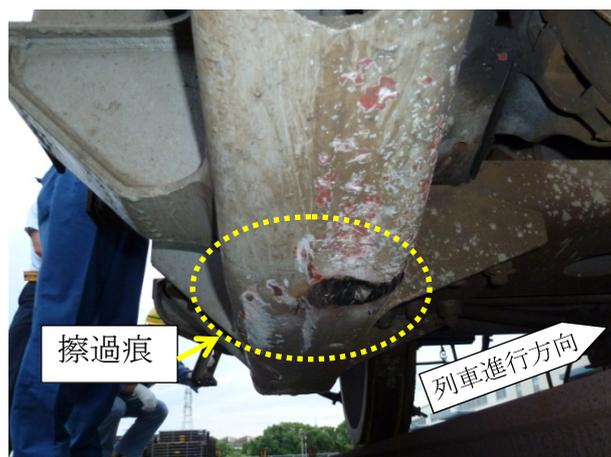
後台車台車枠下面の損傷

- (1) 後台車台車枠下面に擦過痕があった。

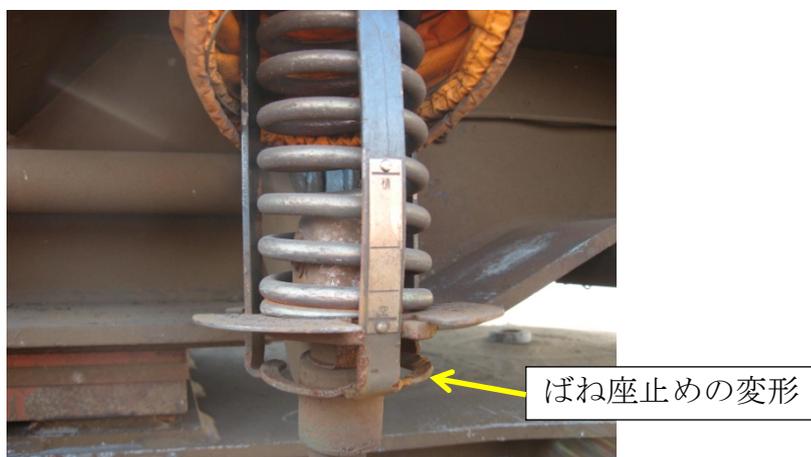
後台車側の測重器の損傷

2.4.2(5)に記述したように、測重器のばね座止めが変形していたことから、ばね座止めには変形させられる程度の力が作用したと考えられる。また、3.3.1(2)に記述したように、車体が20mm以上持ち上げられると測重器のばね座止めには台車を持ち上げる力が作用すると考えられる。これらのことから、車体が持ち上げられたことにより、測重器、レバーA、レバーB及びリンクを介して台車も持ち上げられたものと考えられる。

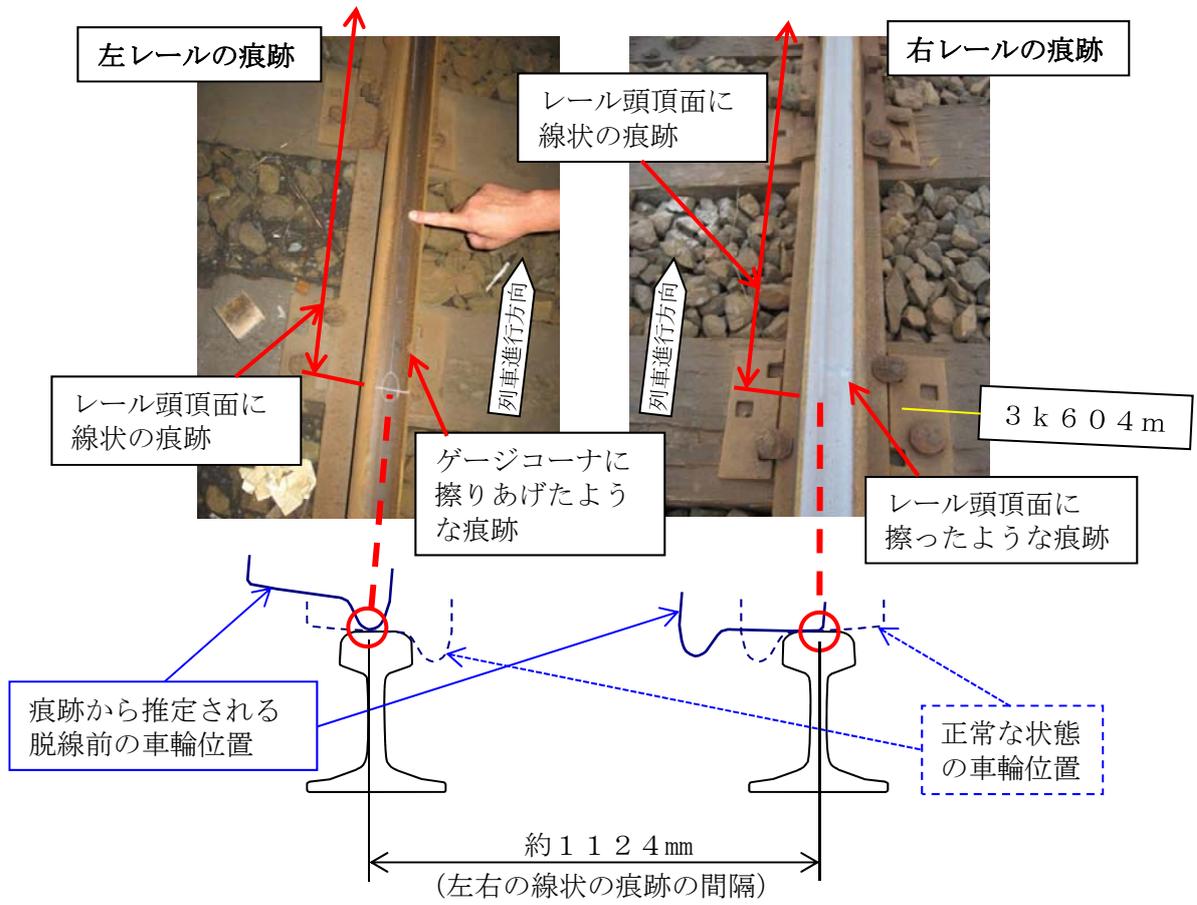
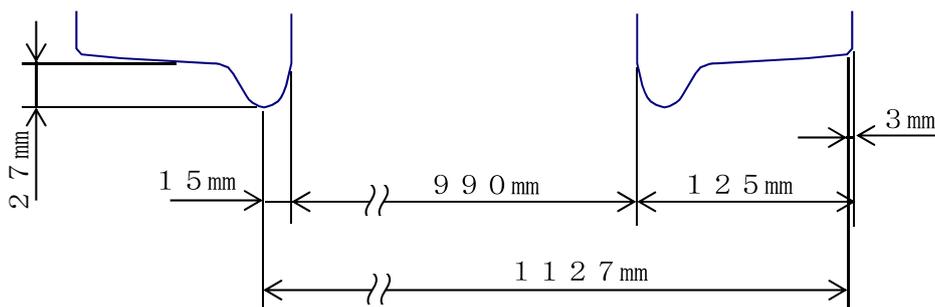
付図 1 4 本件列車出発前の当該輪軸の状況（推定）

のレール頭頂面の痕跡の間隔は約1,124mmであったが、2.3.3.2(3)に記述した情報から、左車輪のフランジ先端から右車輪の反フランジ側角部までの寸法は1,127mmとなり、ほぼ一致することから、右レール頭頂面の線状の痕跡は、右車輪の反フランジ側角部によるものと考えられる。これらのことから、本件貨車後台車第1軸は、3k604m付近においては、左レール頭頂面に左車輪のフランジ先端が、右レール頭頂面に右車輪の反フランジ側角部が、それぞれ載った状態になっていたと考えられる。(付図14参照)

から、第5081列車到着後の荷役作業において、作業員Aが本件貨車の後台車に近い位置に積載されていたコンテナを取り卸す作業をしたと考えられるが、このときに何らかの理由により緊締装置が施錠された状態（錠掛かり位置）になっていた可能性があると考えられる。その状態でコンテナをフォークリフトで持ち上げたときに、本件貨車の車体、後台車の台車枠を介して後台車第1軸も持ち上げられ、同軸左車輪のフランジ先端が左レール頭頂面に載ったものと考えられる。
