鉄 道 事 故 調 査 報 告 書

東日本旅客鉄道株式会社 岩泉線 押角駅～岩手大川駅間 列車脱線事故

平成23年12月16日

運 輸 安 全 委 員 会

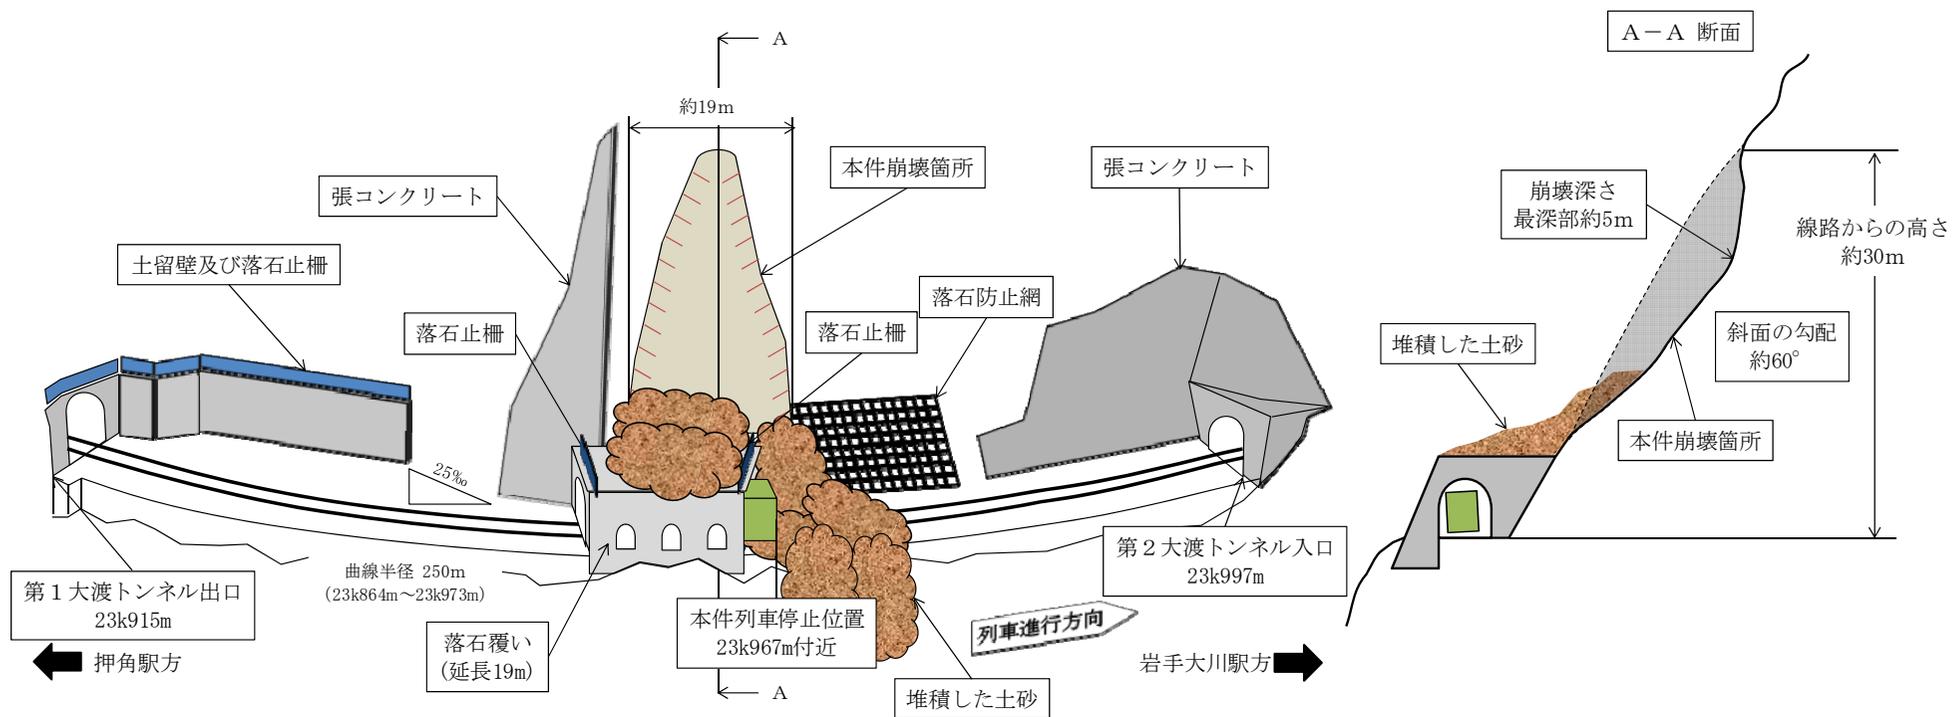
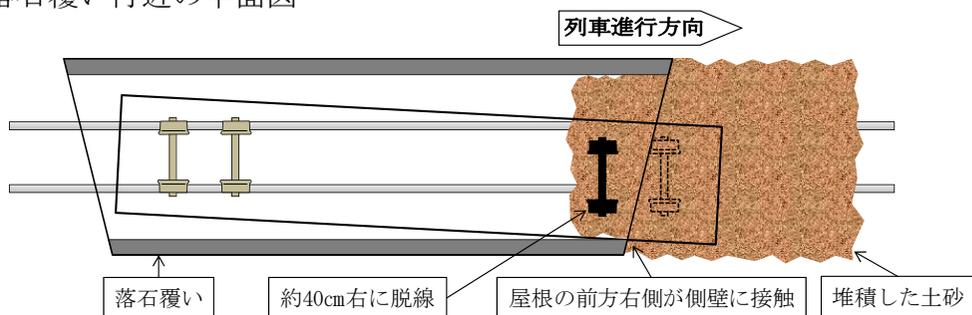
付図3 事故現場略図

- (1) 本事故現場は、第1大渡トンネル出口（茂市駅起点23k915m、以下「茂市駅起点」は省略する。）と第2大渡トンネル入口（23k997m）との間の明かり区間に位置しており、線路上には落石覆い（延長19m）が設置されている。また、この付近の線形は、岩手大川駅方へ向かって半径250mの左曲線（23k864m～23k973m）、25‰の下り勾配（20k557m～24k937m）である。
- (2) 本事故現場付近の線路左側の斜面（以下「本件斜面」という。）のうち、崩壊した箇所（以下「本件崩壊箇所」という。）は、落石覆いの上方に位置し、幅が約19m、高さが線路から約30m、崩壊深さが最大で約5mであった。また、崩壊した土砂の量は約800m³であった。
- (3) 土砂は線路上、落石覆い上及び線路右側の崖下方に堆積しており、線路上の土砂は本件列車の先頭部及び左側面前方に大量に堆積していた。また、これらの土砂には多量の岩塊が混入していた。
- (4) 本件崩壊箇所及びその周辺斜面に湧水は見られず、本件崩壊箇所及び線路上等に堆積した土砂も湿潤状態ではなかった。
- (5) 本件列車は、落石覆いの出口付近に停止しており、先頭が23k967m付近であった。

- (6) 本件列車は、前台車第1軸が脱線した状態で堆積した土砂に埋もれ、同台車第2軸が土砂に乗り上げた状態で右に約40cm脱線しており、車両の屋根の前方右側が落石覆いの右側壁上部に接触していた。
- (7) 事故現場付近は曲線区間であるため、トンネル及び落石覆いが視界を遮ることとなり、第1大渡トンネル方から事故現場までの見通し距離は60m程度であった。
- (付図3 事故現場略図、写真1 事故現場の状況(1/2)、写真2 事故現場の状況(2/2)、写真3 車両の状況(1/2)、写真4 車両の状況(2/2)参照)

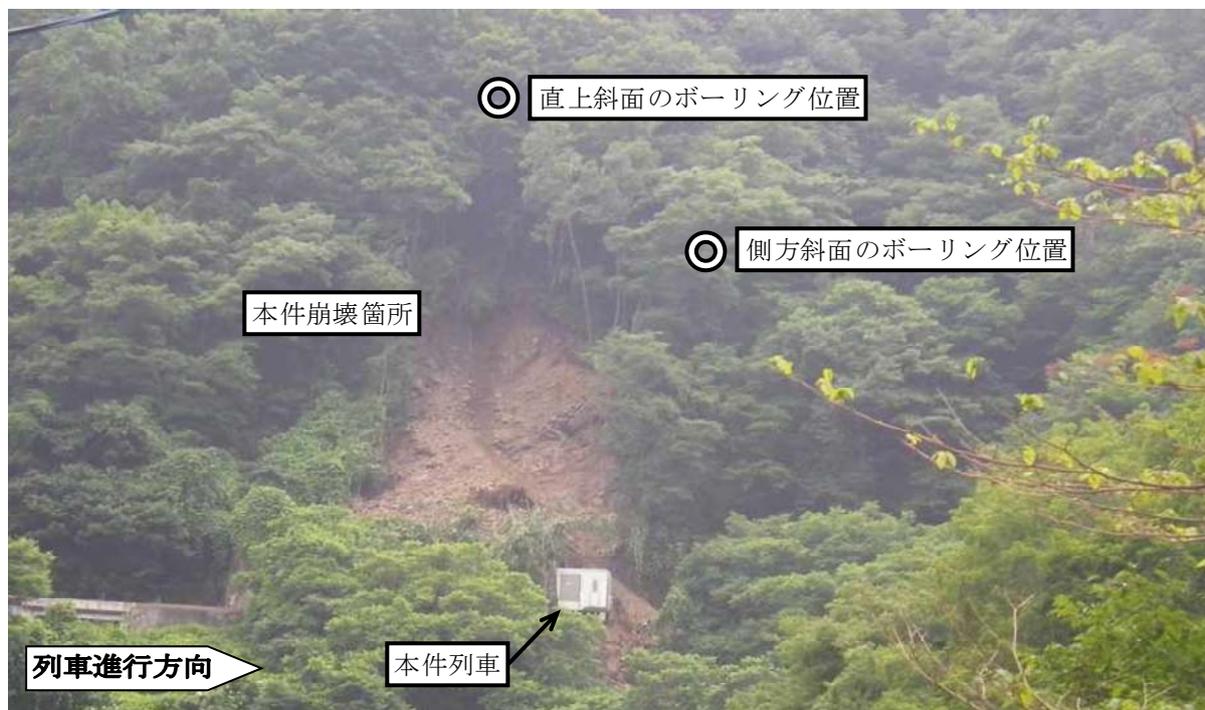
付図4 本件崩壊箇所付近の地質の状況（1 / 3）

本事故後に本件崩壊箇所周辺のボーリング調査が同社により行われており、この調査のうち、本件崩壊箇所の直上斜面で行われたボーリングにより採取されたコアを観察すると、地表から深度20m付近までは割れ目が多く、形状は主に岩片～短柱状であった。このうち、地表から深度3m付近までは土砂混じりであり、そこから深度7m付近までは割れ目面が褐色の岩片状のものが多かった。このボーリング孔内の地下水位は、地表から28mであった。

また、本件崩壊箇所の側方斜面で行われたボーリングにより採取されたコアを観察すると、地表から深度10m付近までは割れ目が多く、形状は岩片～短柱状であった。このうち、地表から深度1.5m付近までは土砂混じりであり、そこから深度3m付近までは割れ目面が褐色の岩片状のものが多かった。

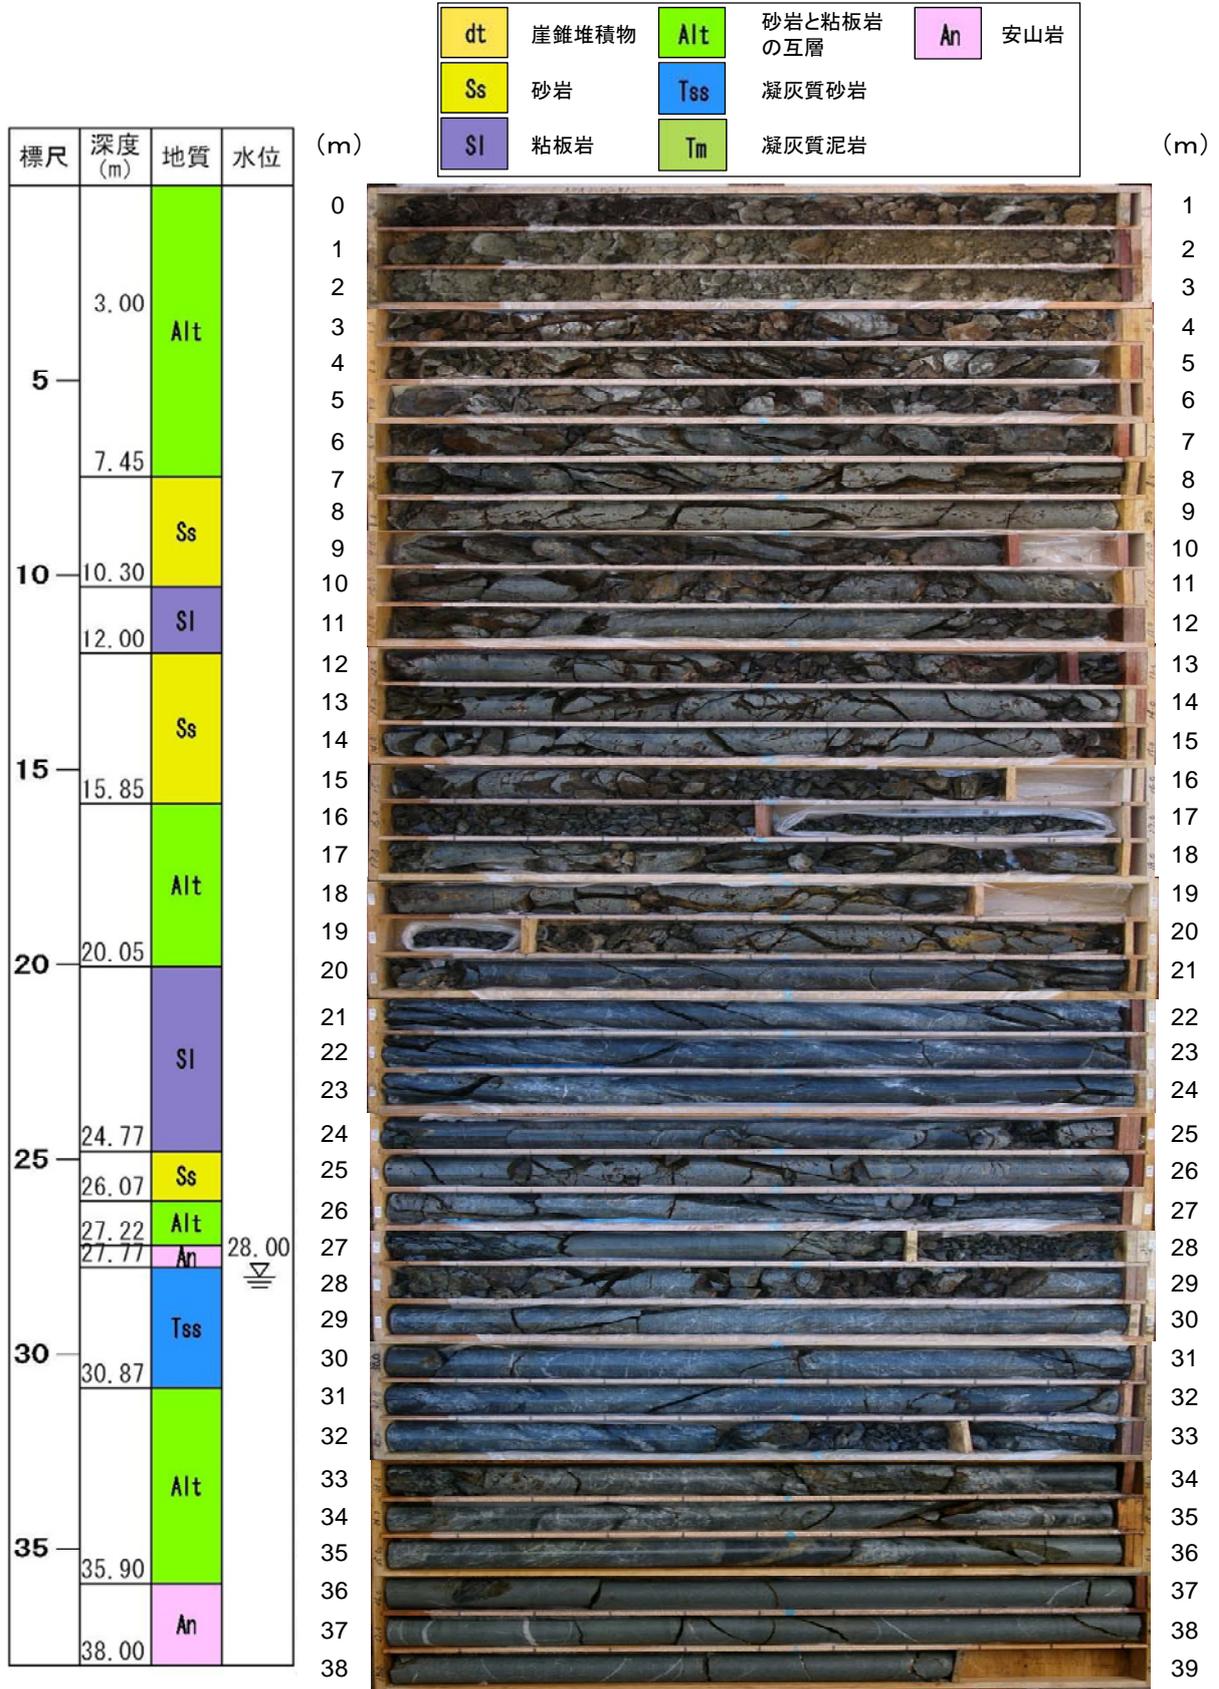
付図4 本件崩壊箇所付近の地質の状況 (2 / 3)

2.3.3(2)に記述したように、本件崩壊箇所の直上斜面は、地表から深度 3～7 m 付近までは割れ目面が褐色の岩片状のコアが多かったことから、深度 7 m 付近までの岩盤はそれ以深に比べて相対的により風化していたものと考えられる。

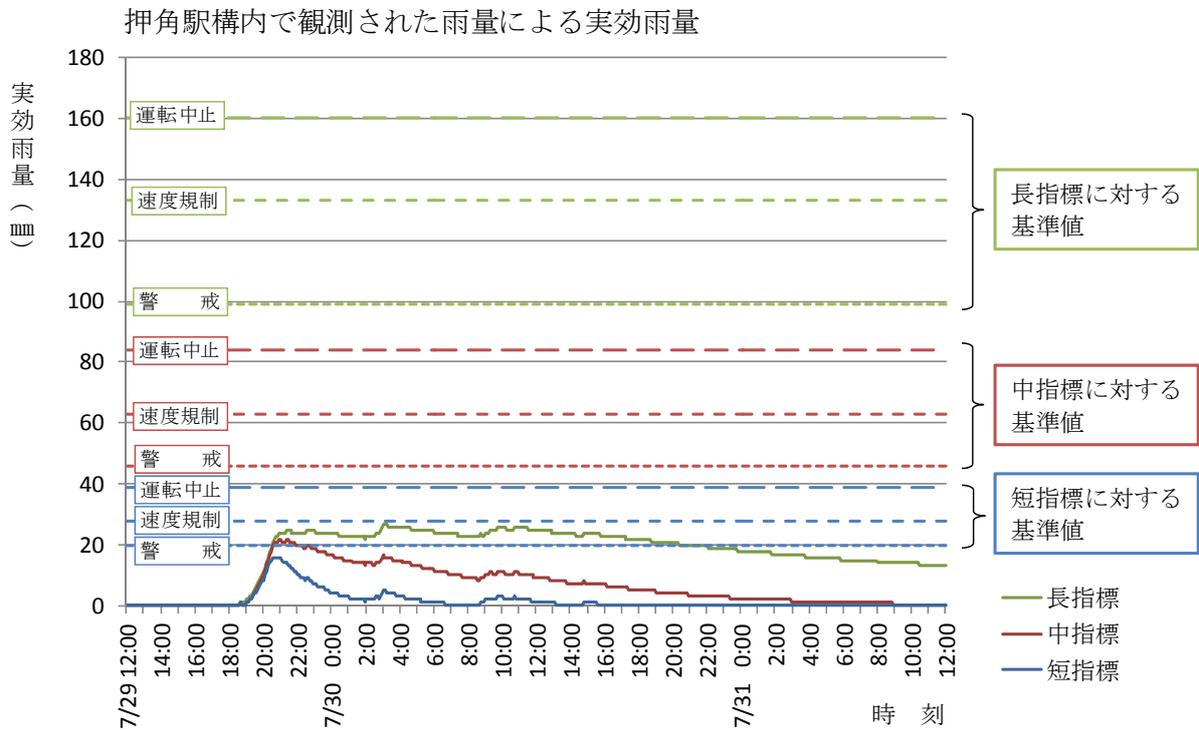
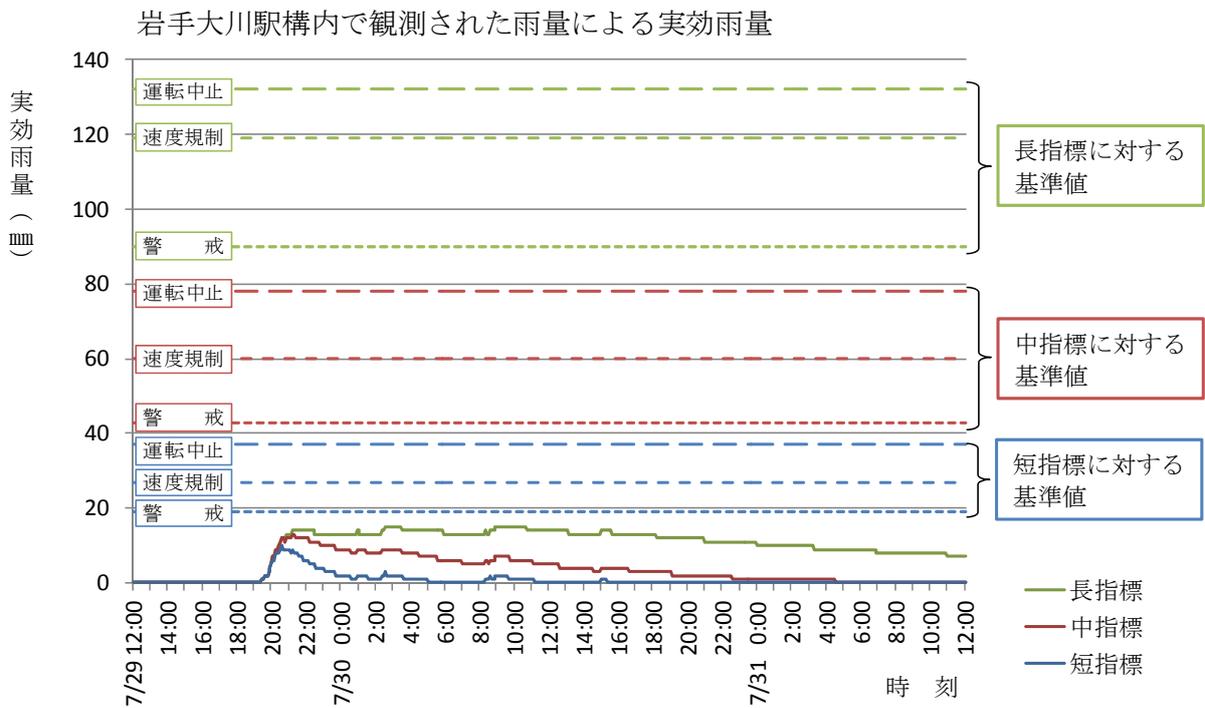
付図5 実効雨量と運転規制等の基準値

7月29日19時から7月31日8時までに、押角駅構内及び岩手大川駅構内の雨量計で観測された降雨による実効雨量の最大値は表2のとおりであり、短指標、中指標及び長指標のいずれも同社が定める運転規制等の発令基準値に達していなかった。

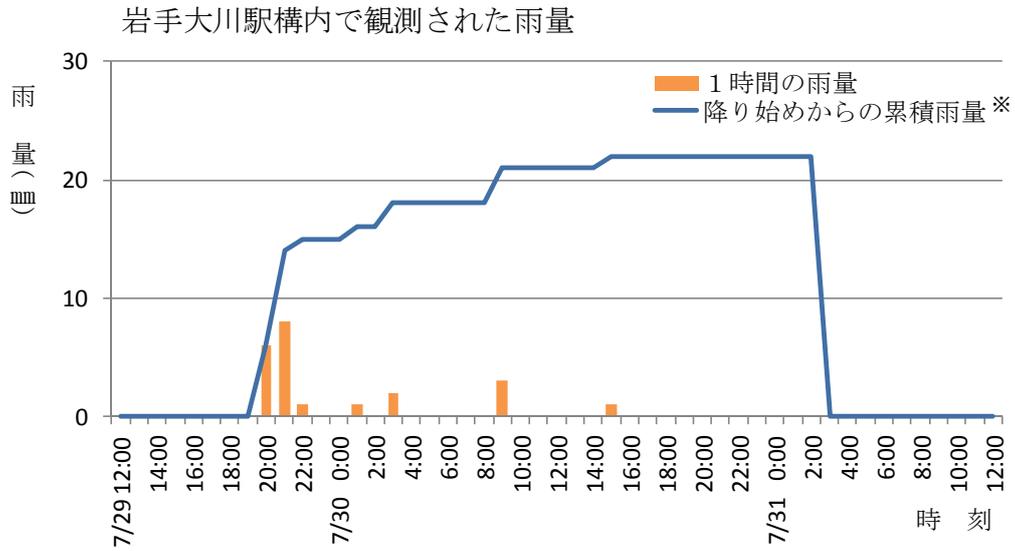
付図6 雨量の推移

事故現場から北西へ約1kmに位置する岩手大川駅構内に設置されている雨量計の記録によれば、7月29日20時ごろから7月30日15時ごろまでの間に降雨が観測されており、この間の正時における1時間の雨量の最大値は8mm（7月29日21時）、降り始めからの累積雨量の最大値は22mmであった。また、これ以降は、本事故発生まで（約16時間）の間に降雨は観測されていなかった。

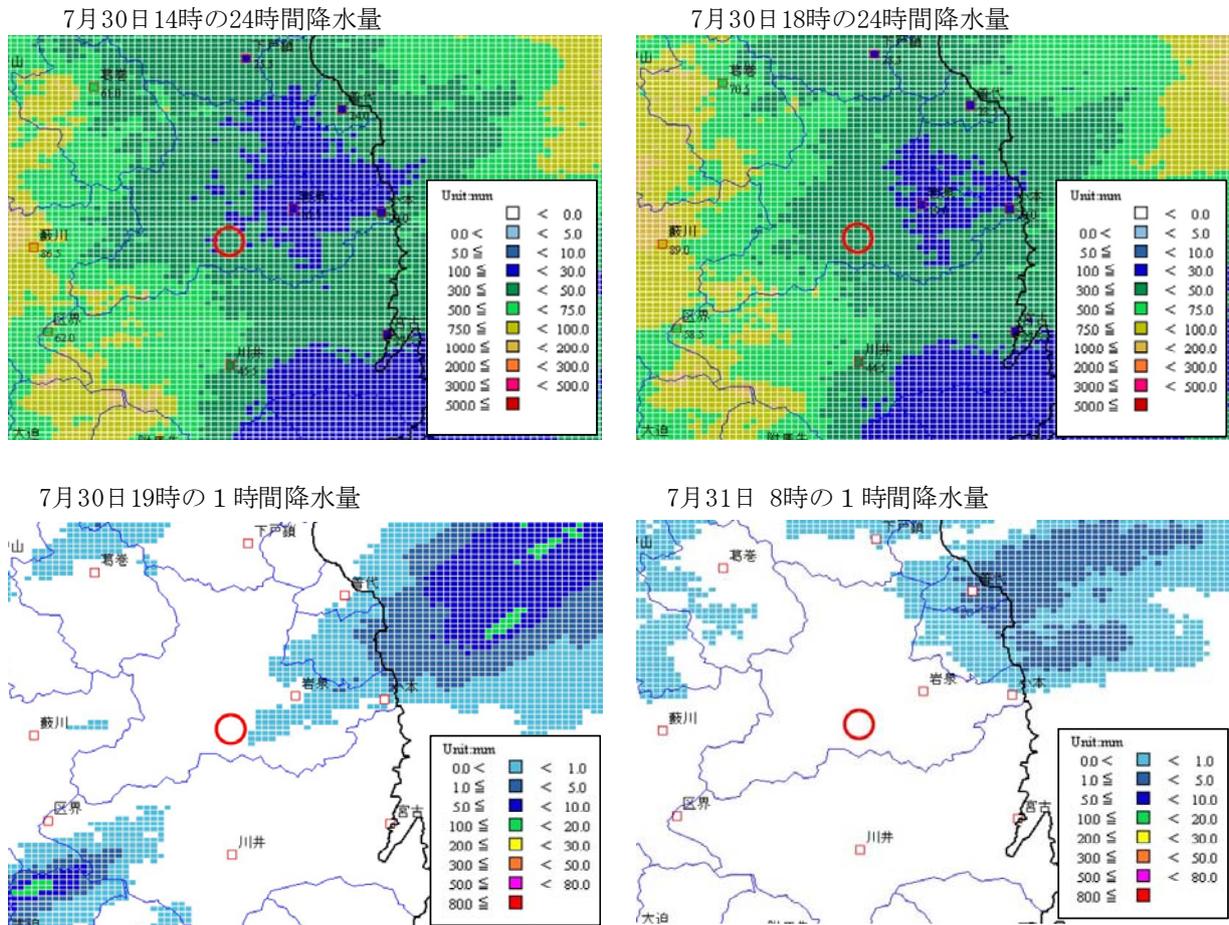
付図7 事故現場付近の解析雨量

また、気象庁の資料によれば、事故現場付近の解析雨量^{*4}の値は、7月30日14時から18時までの間の正時における24時間降水量が30～50mmであり、

同日 19 時から本事故発生まで（約 13 時間）の間の正時における 1 時間降水量は 0mm であった。

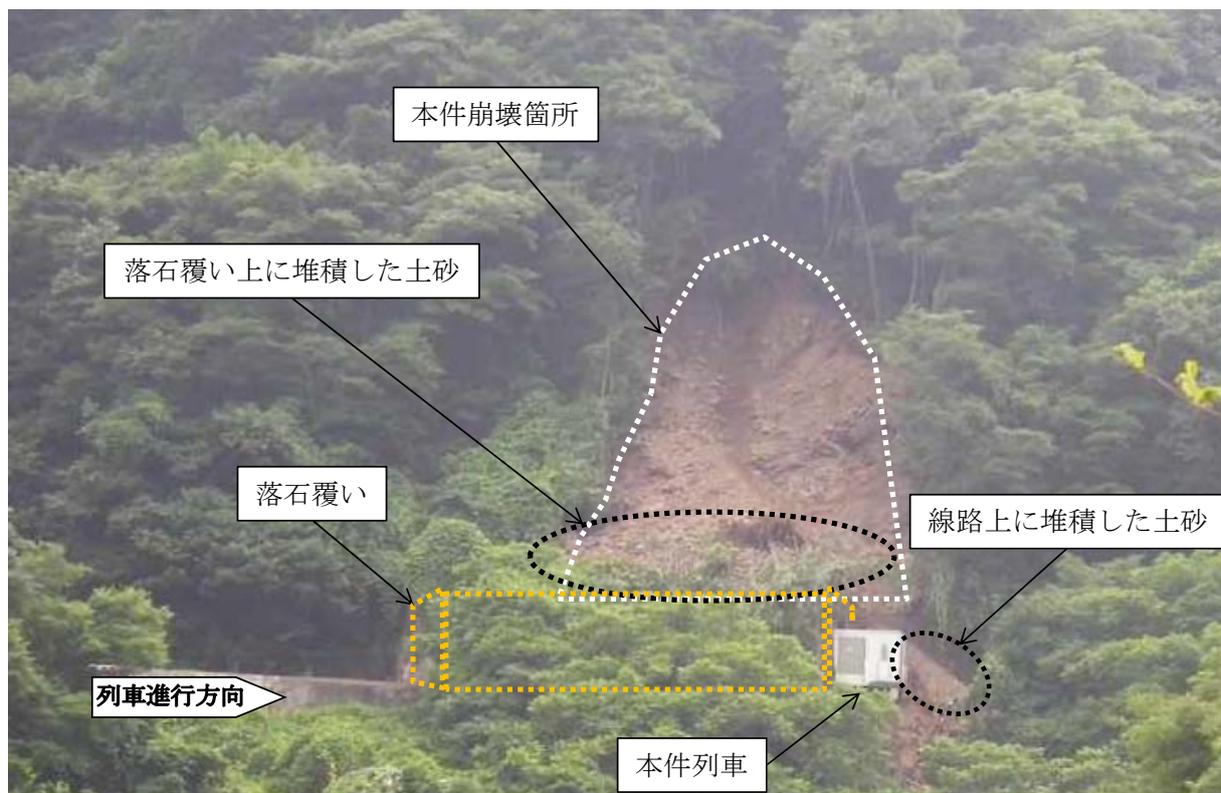
写真1 事故現場の状況 (1 / 2)

これらのことから、本件崩壊箇所は、斜面の浅い部分の岩盤が経年による風化の進行により安定性を失い崩壊したものと考えられ、崩壊した土砂が線路上、落石覆い上及び線路右側の崖下方に堆積したと推定される。

このため、本件崩壊箇所については、張コンクリート等の発生源対策や落石覆い等の線路際対策を強化するなど、列車の安全を確保できるよう対策を講じる必要がある。

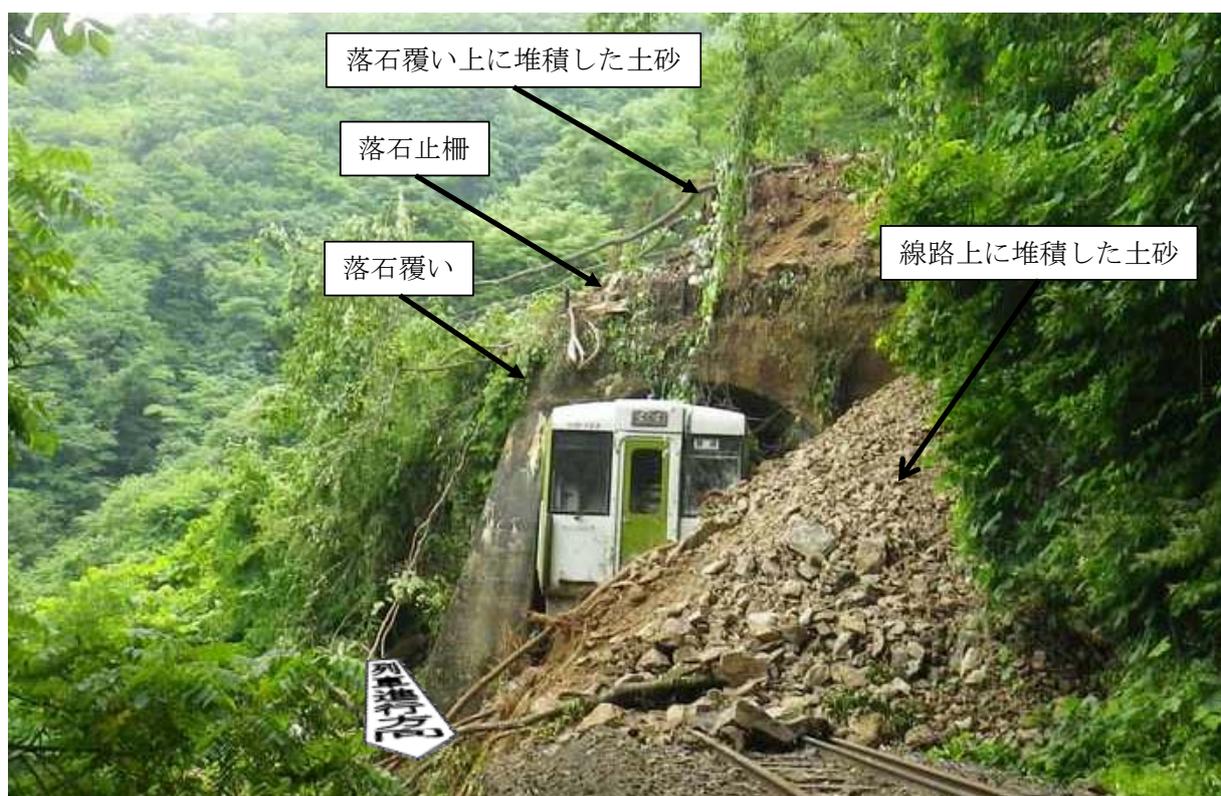
写真2 事故現場の状況 (2 / 2)

これらのことから、本事故前日の19時54分ごろから本事故が発生した7時33分ごろまでの間に本件崩壊箇所が崩壊して、落石覆いで防ぎきれなかった土砂が線路上に堆積し、本件列車がこの土砂に乗り上げて脱線したと推定される。

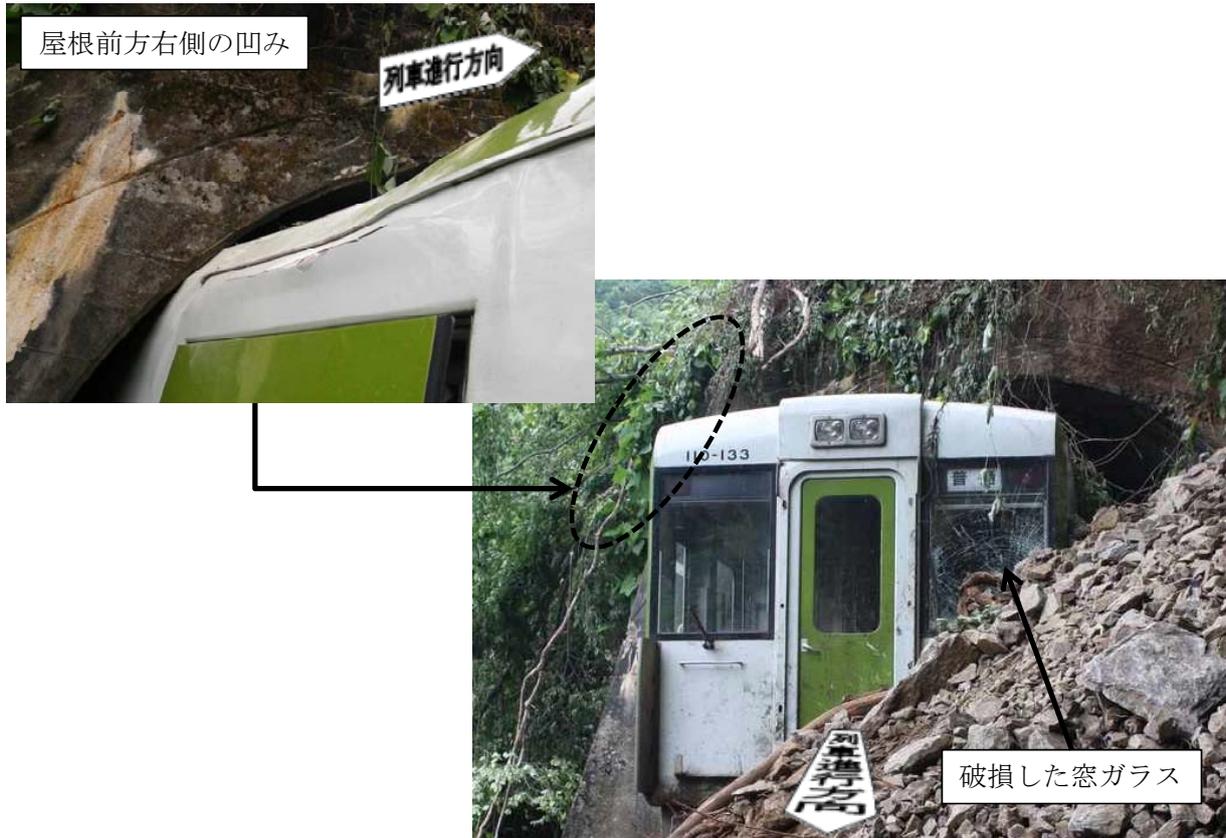
写真3 車両の状況 (1 / 2)

- (1) 前部乗務員室の運転席側の前面ガラスが破損し、その下部の車体前面に打痕及び擦過痕があった。また、左側面前方下部の外板が凹むように変形していた。
- (2) 屋根の前方右側に、落石覆いと接触したことによる凹み及び擦過痕があり、その下部の右側面前方の旅客用乗降口扉及びその周辺の外板が変形していた。
- (3) 前部の連結器、胴受け、排障器等が損傷していた。

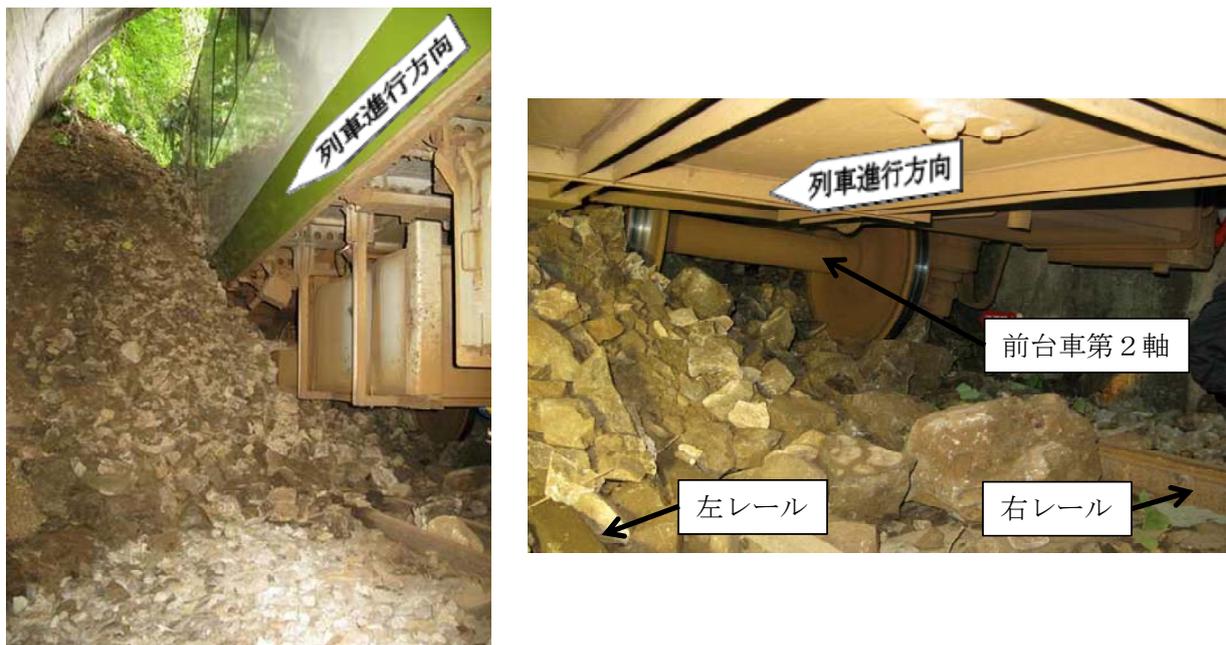
写真4 車両の状況 (2 / 2)

- (1) 事故現場付近のレールに車輪による痕跡は見られなかった。
- (2) 落石覆い出口付近の右側壁の内面上部に、車両が接触したことによる痕跡があり、車両のものと見られる塗料が付着していた。
