# 鉄 道 事 故 調 査 報 告 書

II 西日本旅客鉄道株式会社 山陽線 舞子駅構内 鉄道人身障害事故

Ⅱ 西日本旅客鉄道株式会社 山陽線 舞子駅構内  
鉄道人身障害事故

# 鉄道事故調査報告書

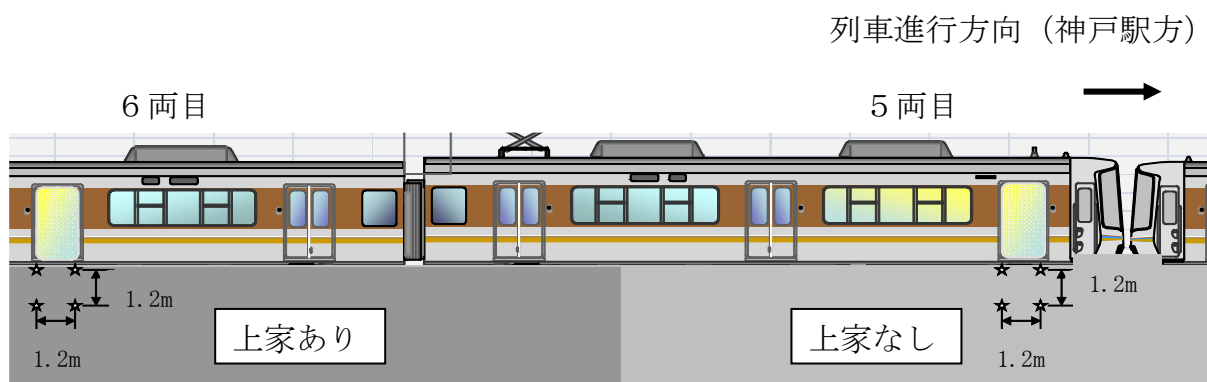
表2 照度調査結果 (単位 lx)

四隅の照度をそれぞれ、ドア開き、閉じの状態で測定し平均値を求め、正方形の中心の照度も測定した結果は表2のとおりであり、各所の数値は全て同社の社内規程の基準を上回っていた。

2.3.1.5に記述したように、後日計測した同駅ホーム上の照度は、上家部分と上家が無い場所で差はあったが、同社が定めた照度基準をドアが閉じた状態でも全て上回っていたことから、照明設備に不備はなかったものと考えられる。しかしながら、2.1(1)に記述したとおり、本件車掌は、同駅2番線の4両目から先は暗いので、信号や照明の光を遮るものが無くなったらドアを閉めてもよいと判断すると口述しており、車掌側が明るく前方が暗い状況は、昼間に自動車を運転し、明るい地点からトンネル内部を確認しても目は明るさに順応しているため、トンネル内部の障害物が見づらい現象（ブラックホール現象<sup>\*6</sup>）に似ている可能性があると考えられる。このような環境の駅については、照明の増設に限らず、閉扉時及び閉扉後出発までの安全確認を向上する方策について検討することが望ましいと考えられる。

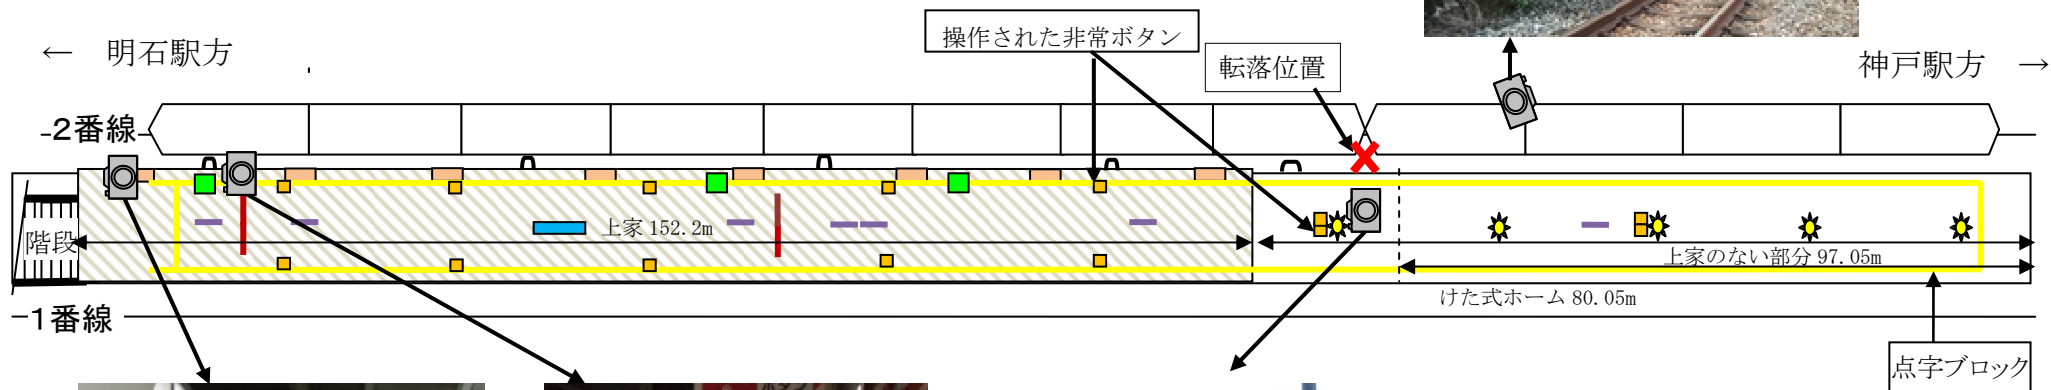
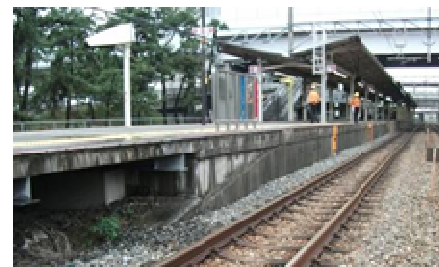
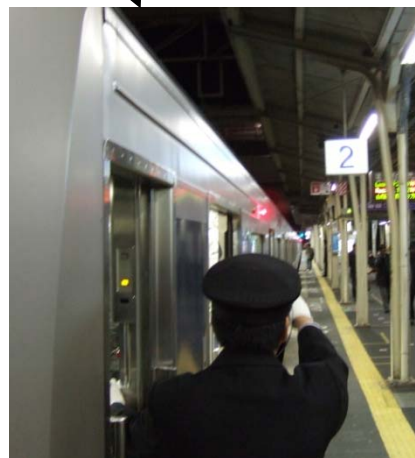
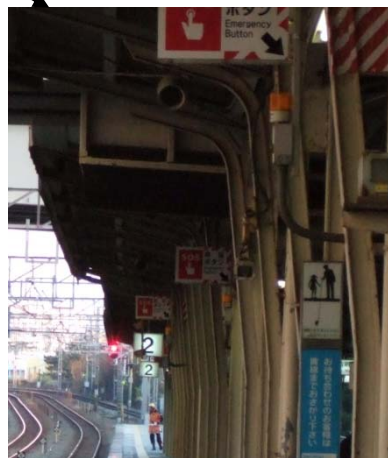
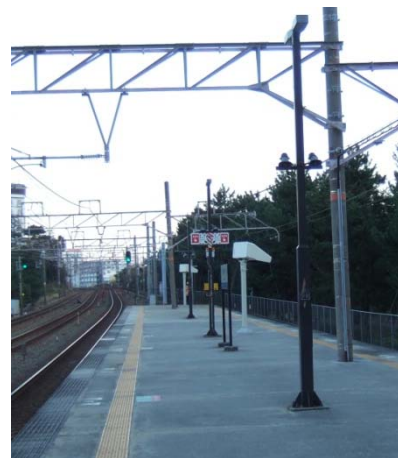
### 付図3 舞子駅構内略図

ホーム構造は、けた式と盛土式に分かれており、けた式は、神戸駅方に延伸した部分の約80mで、残りの約165mが盛土式である。階段はホームの明石駅方に1か所あり、橋上駅舎の改札口につながっている。また、ホームの上家は階段から神戸駅方に約152m設置されており、上家柱は、明石駅方の約80mは約5m間隔、残りの部分は約10m間隔で点字ブロックの内側近くに建てられている。

待避スペースについては、盛土式の部分はホーム端部から軌道面まで壁になっているため、5両目停止位置の中央付近にホームに上がるためのステップが1か所設置してあり、その他の盛土部には約10mおきにステップと待避スペースが交互に設けてある。

非常ボタンを押すと、上部にある黄色の回転灯が点灯するとともに、85dBの音量を発するブザーが鳴動する。また、回転灯及びブザーは、押されたボタンの直上に設置されているものだけが動作する仕様になっている。回転灯及びブザーは、上家がない場所ではホーム端から約4mのホーム中央の照明柱上部に、また、上家のある場所ではホームの上家柱上部に設置されている。これらのうち、上家がない場所の回転灯及び2番線ホームで上家がある部分の神戸駅方2か所の回転灯は、上家柱又は番線表示板に隠れ、動作しても車掌から直接見えない位置にあった。

車掌位置からの視界（夜間）

非常ボタンが押されたと思われる  
ときの車掌位置から見える範囲

上家がないホームの状況

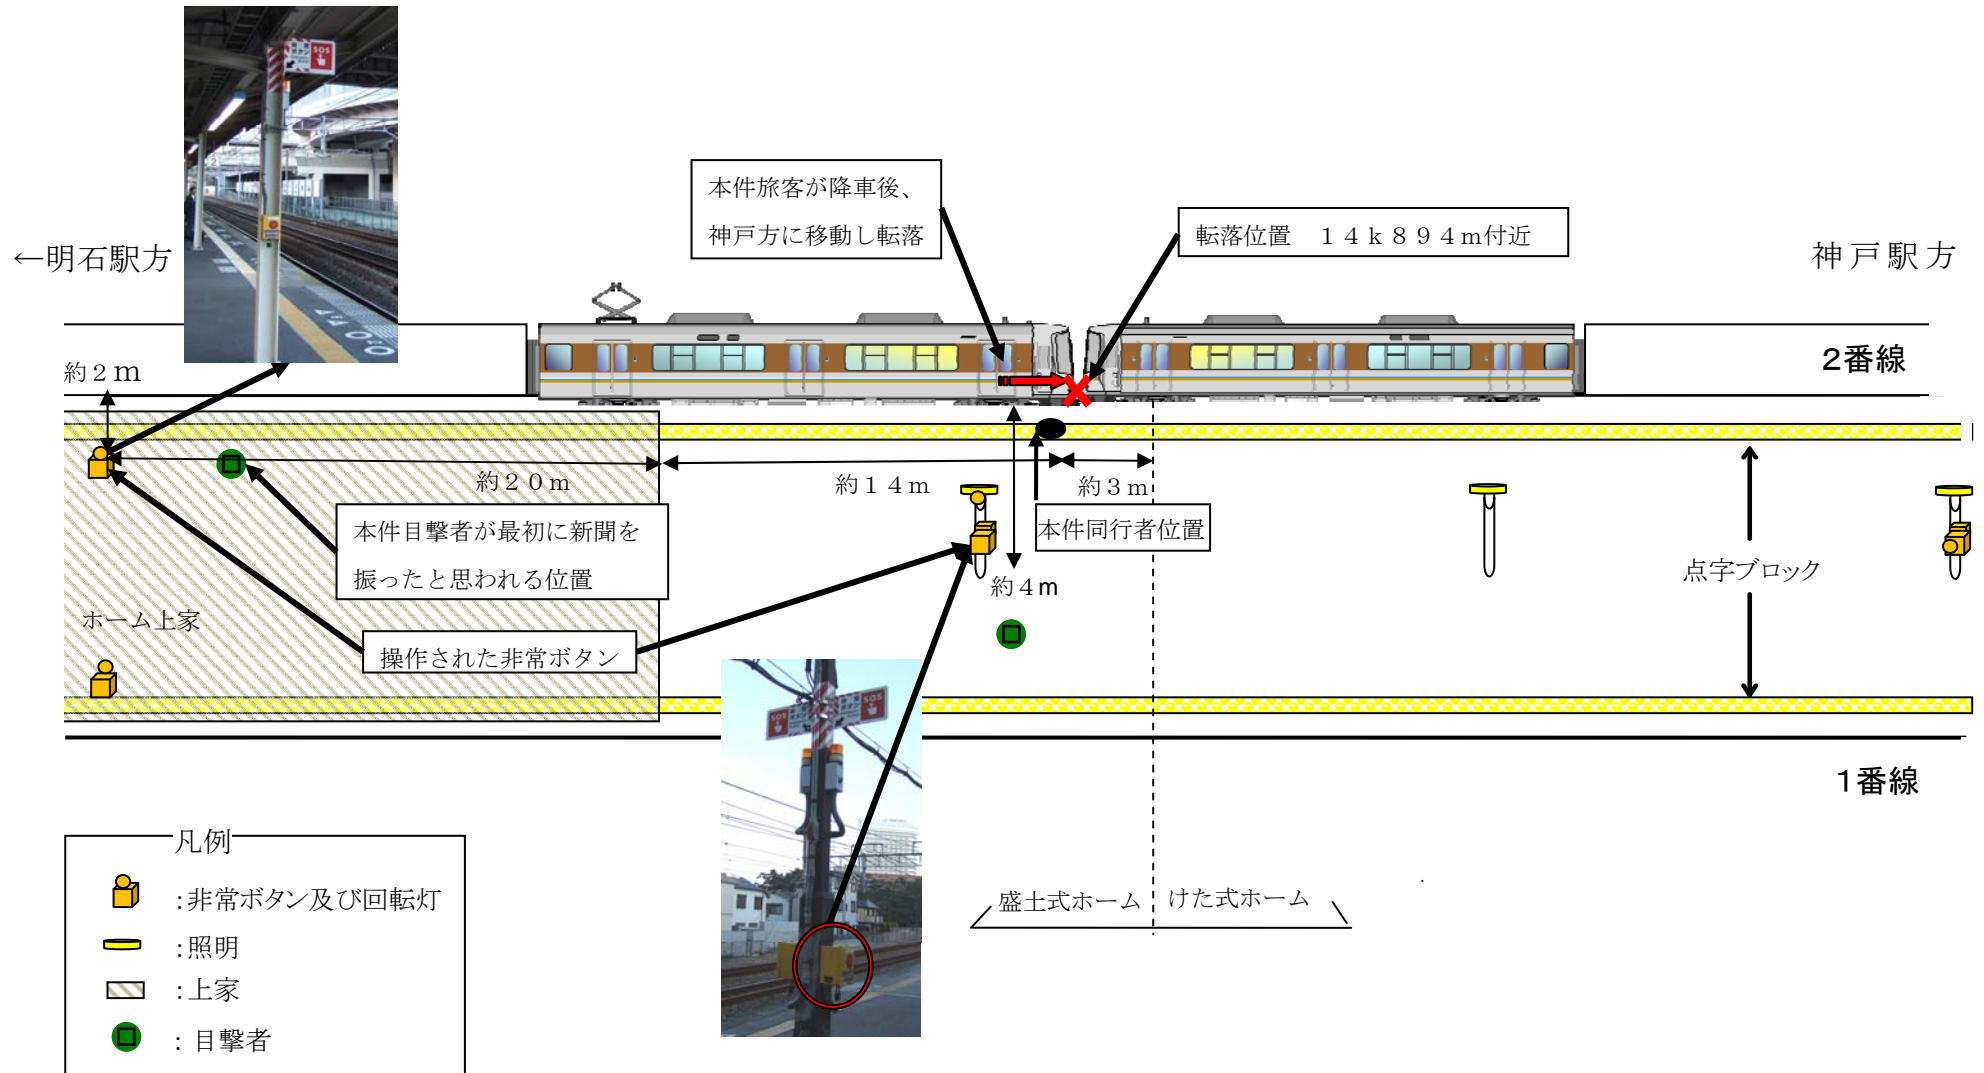
付図4 舞子駅事故現場付近略図

2.2.2(2)に記述したとおり、本件旅客は本件列車から降車後、神戸駅方に向かって本件列車の車体に沿うように進み、2.3.2(3)に記述したとおり、常時連結している部分ではないために転落防止ほろの設置されていない4両目と5両目の間で、ホームから転落したものと推定される。

本件旅客の転落後の行動については、2.4.2に記述したように、車体に痕跡があること及び2.2.1に記述したとおり、頭部を損傷していることから、本件列車が発し、上体を起こして立った姿勢であった本件旅客の頭部が5両目とホーム間に挟まれた状態で本件列車が約20m（1両分）進んだあと、5両目と6両目の連結間でホームと線路の間に線路と平行に倒れたものと考えられる。

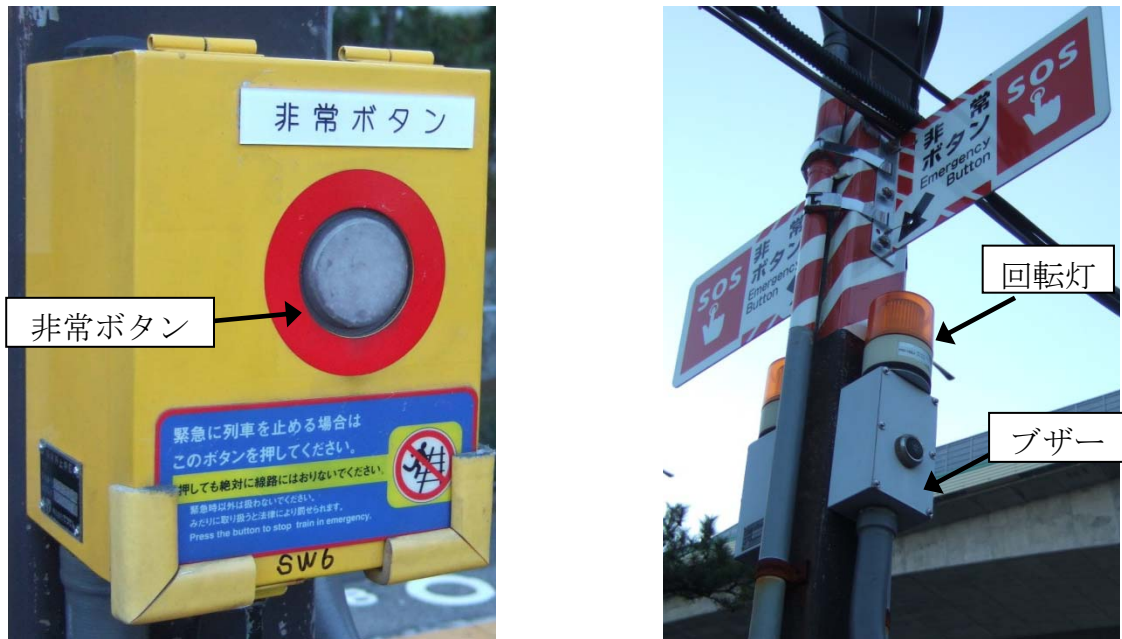
写真1 非常ボタン及び回転灯並びにブザー

(2) 回転灯及びブザー

本件車掌は、非常ボタンが押された時点では非常スイッチで本件列車を止めていないため、回転灯の点灯及びブザーの鳴動に気付かなかったものと考えられる。本件車掌が気付かなかったのは、2.3.1.4(2)に記述したとおり、点灯した回転灯の一つは5両目停車位置付近のホーム中央で光っていたため、ホーム上家柱等に遮られ、もう一つは6両目停車位置付近のホーム上家柱に備え付けられていたが、本件車掌の位置からは、2と書かれた番線表示の照明に隠れる位置にあったことによる可能性があると考えられる。また、ブザーの音に気付かなかったことについては、2か所のブザーは本件車掌の位置からそれぞれ、約160m、約130mの位置にあったため、距離が離れていたこと及び列車の走行音に紛れたことによる可能性があると考えられる。

また、列車が駅に進入する前の転落に対する動作だけでなく、本事故のように列車が駅に停車してから駅を進出するまでの間でも、ホームからの転落や列車との接触等の事故が考えられることから、そのような場合にも、車掌又は運転士が異常の発生を確実に認識して、出発の抑止や停止手配を取れるように、進出側にも乗務員に知らせる機能を備えるべきである。

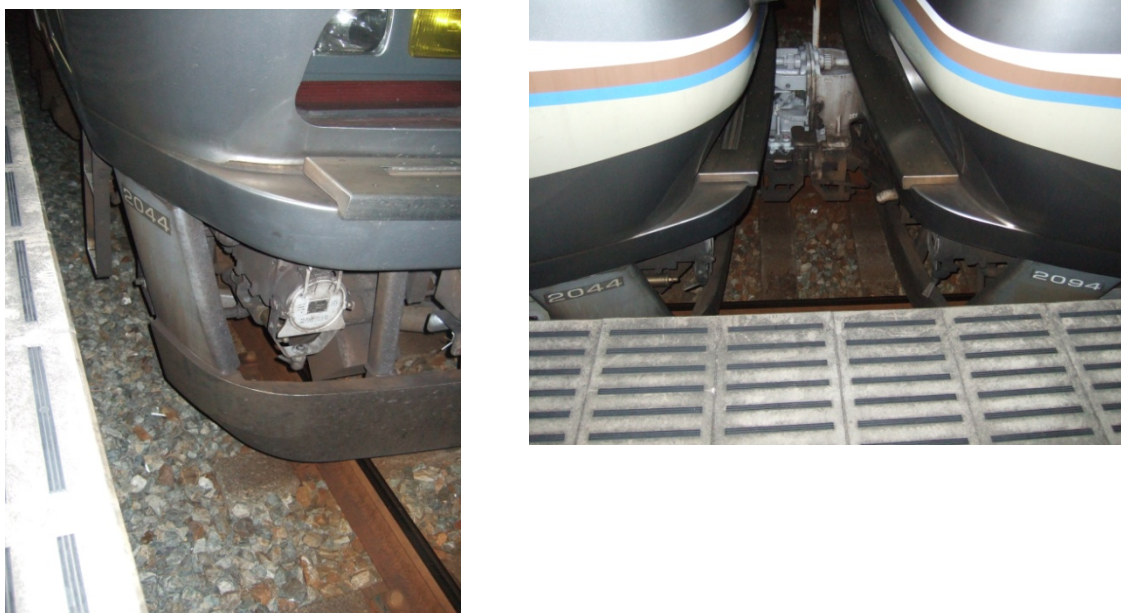
写真2 列車連結間（本件列車と同系式車両）

本件列車の各車両間には転落防止ほろが設置してあるが、4両目、5両目の乗務員室がある車両の乗務員室側の連結部分には設置していない。

このため、本件列車の4両目と5両目の間に転落防止ほろは設置されていない。

2.3.2(3)に記述したとおり、本件旅客がホームから転落した4両目と5両目の間には他の車両間に設置されている転落防止ほろは設置されていない。

このような車両編成を行っている鉄道会社の中には、駅停車中、連結間であることを知らせる音声を流している事業者もあり、同社においても、乗務員室がある車両間の転落防止策について多方面から検討することが望ましいと考えられる。
