RA2012-2

鉄道事故調査報告書

東日本旅客鉄道株式会社 飯山線 森宮野原駅～足滝駅間 踏切障害事故

平成24年 2月24日

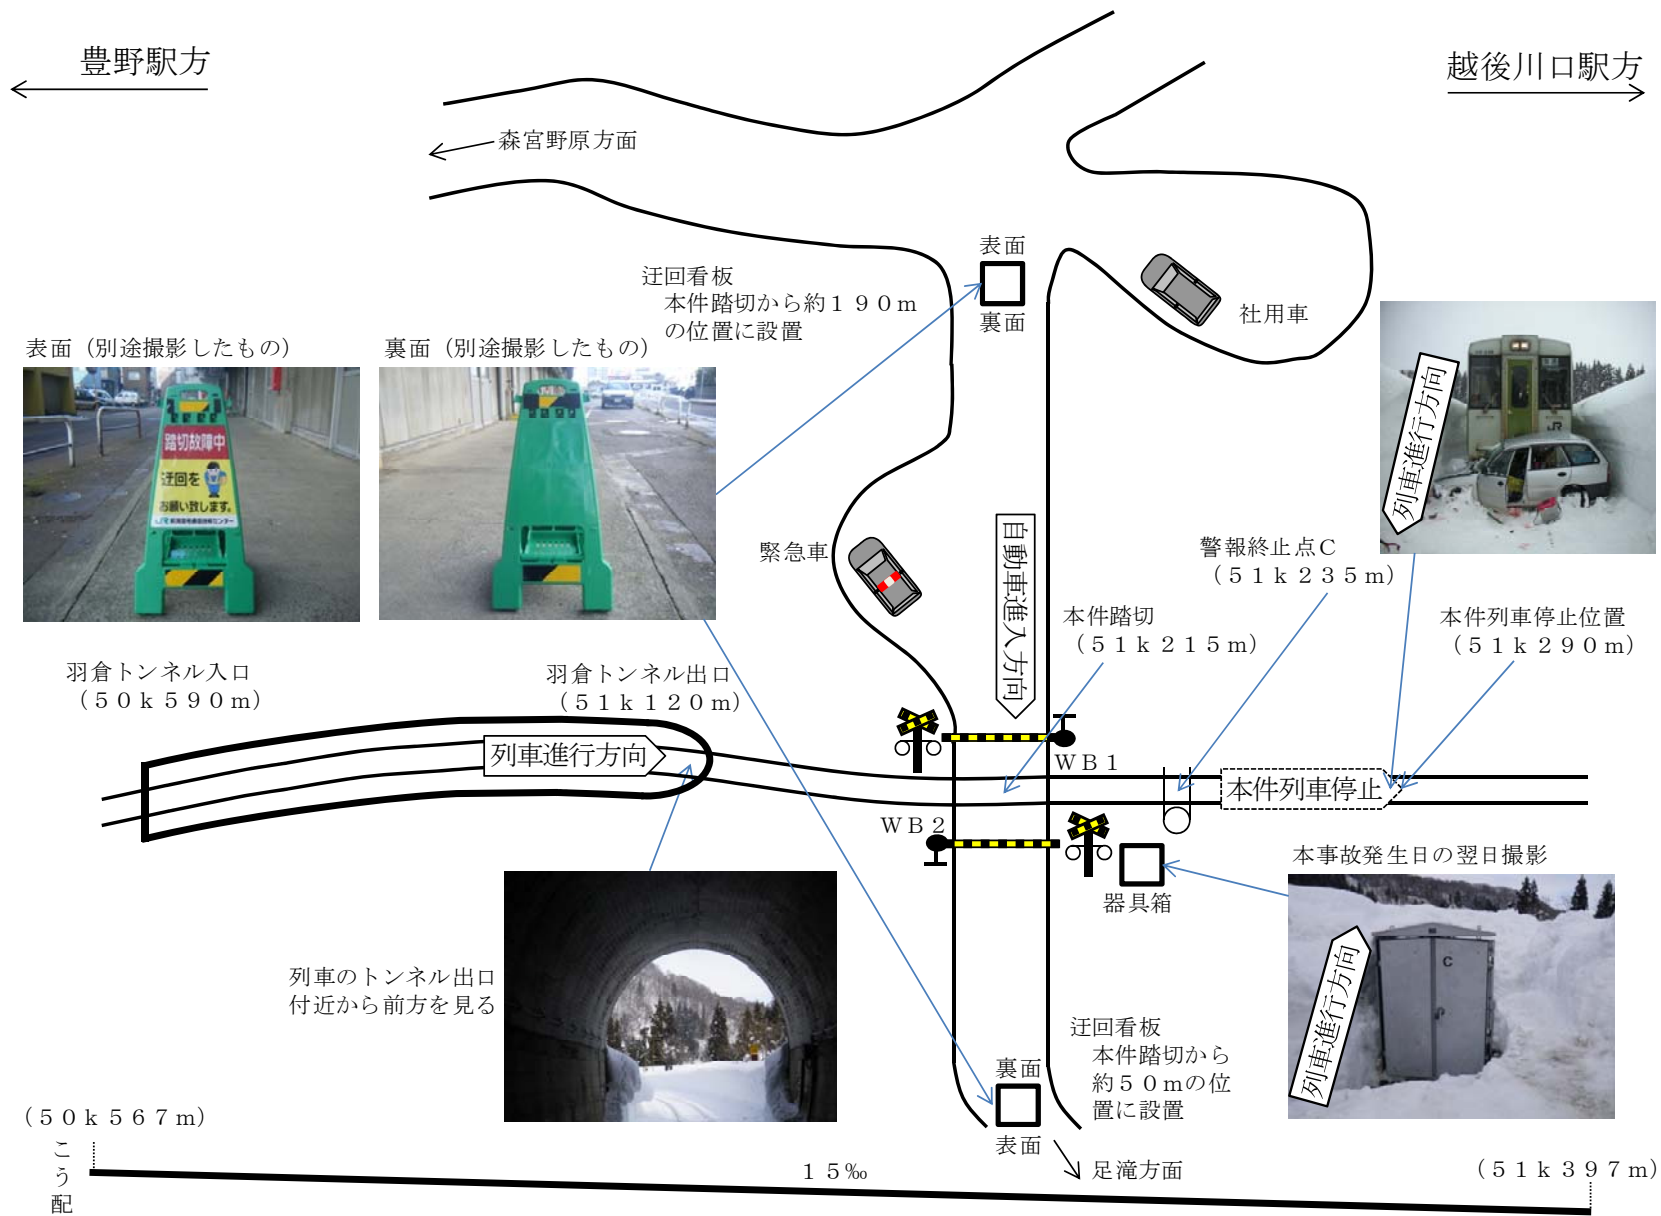
付図3 事故現場略図

本事故翌日に現場調査したときには、本件踏切付近には2m以上の積雪があり、道路の進入側から列車側を見たときの見通し状況は、本件踏切に立ち入らないと列車の接近は確認できなかった。また、列車の進行側から道路側を見たときの見通し状況は、本件踏切に自動車等が進入するまでは、その存在を確認することはできなかった。

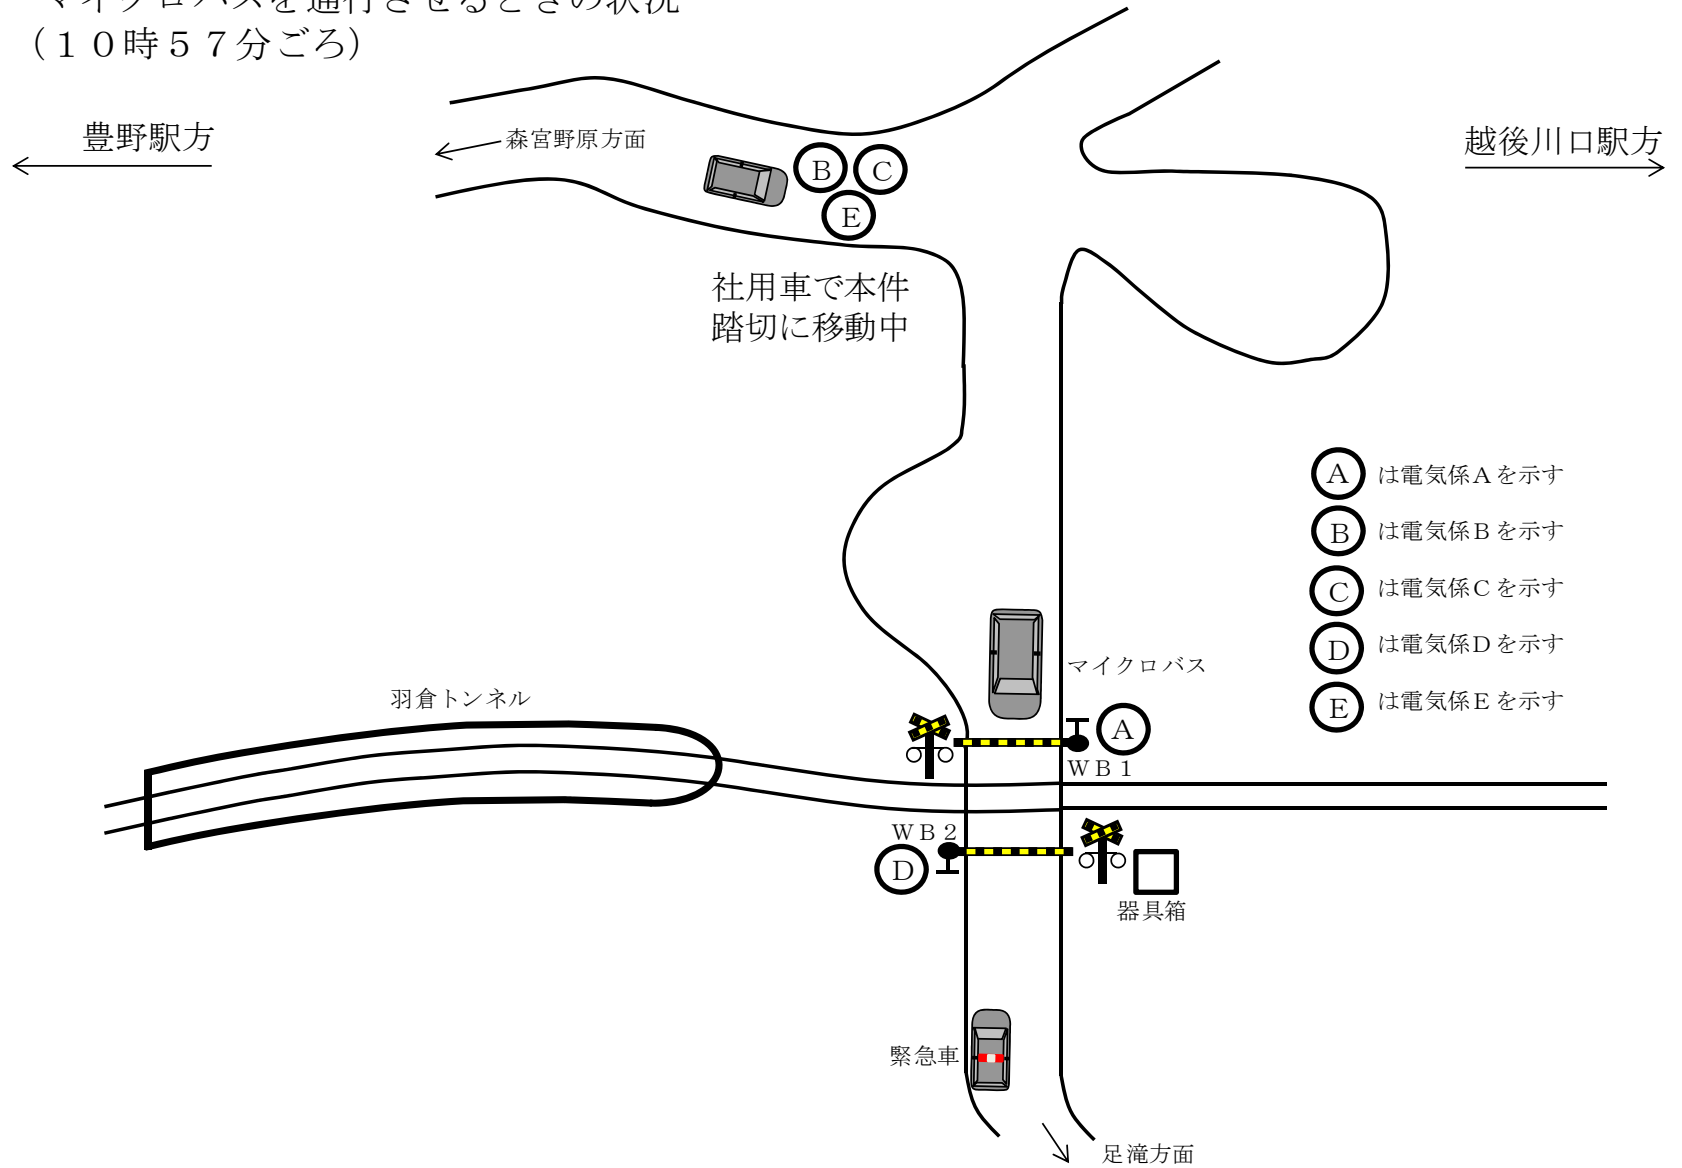
付図4 事故現場の電気係5名の行動略図(1/2)

到着後、上り普通第 166D 列車 (以下「上り 166D 列車」という。) が本件踏切を通過する前にマイクロバスが来た。マイクロバスは本件踏切を渡ったすぐ近くへ行く予定であり、「通してほしい」と言われたので、長岡 MC に携帯電話で列車在線状況の確認をして、森宮野原駅と十日町駅間には列車がないということなので、遮断かんを手で上げて本件踏切を 10 時 57 分ごろ通過させた。

マイクロバスを通行させる時の状況
(10時57分ごろ)

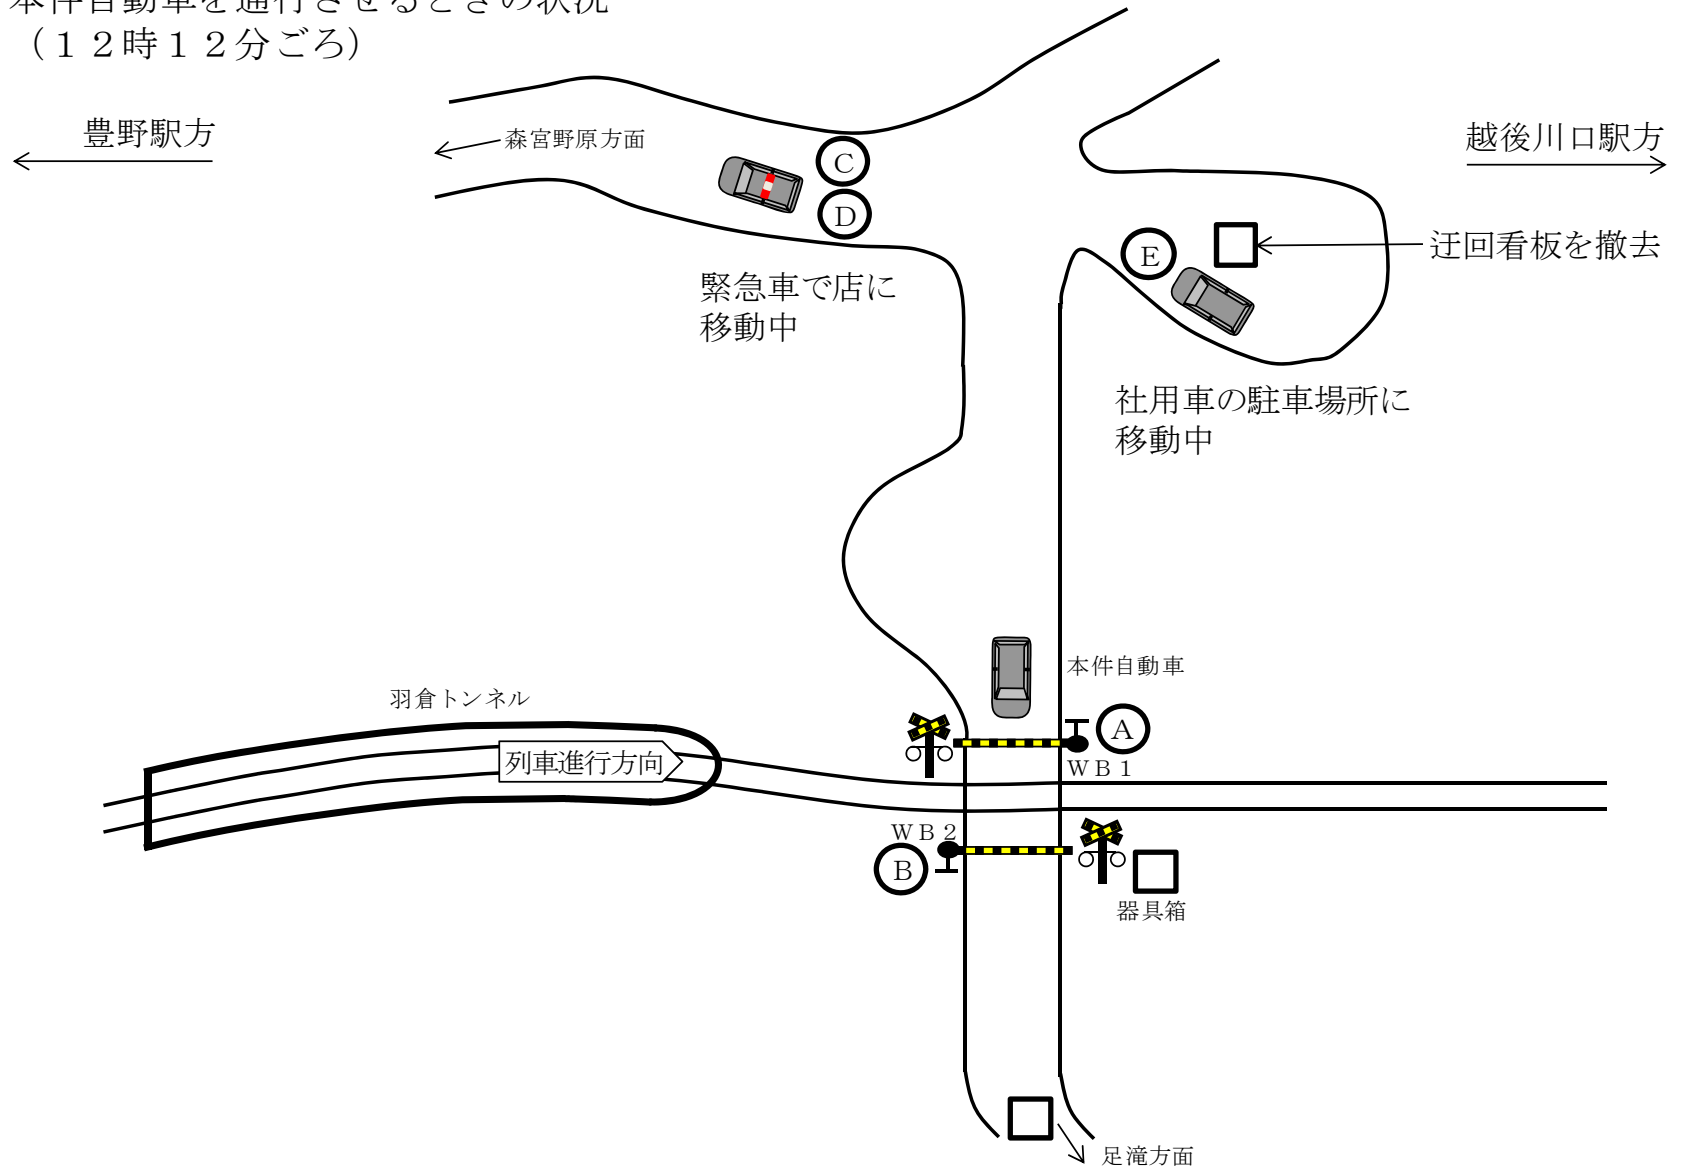
付図4 事故現場の電気係5名の行動略図(2/2)

切を通過させており、今までは、列車ダイヤ図及び列車在線確認を行っていた。飯山線で行き違いができる駅は、森宮野原駅及び十日町駅であることは知っていたが、本件踏切が森宮野原駅と足滝駅間のどの位置にあるのか分からず、地理的な感覚が十分でないため本件踏切における上り下りの列車間隔が10分以上あると思ひ、上り166D列車が本件踏切を通過した直後であることから、本件列車はすぐに通過することはないと考えていた。本来は自動車等を通す都度、列車在線確認を行わなければならなかったが、この確認を行わなかった。

今までの踏切監視においては、列車ダイヤ図及び列車在線確認を行っていた。今回は作業責任者ではないので列車ダイヤ図を持参していなかったため、本件踏切で上り166D列車が通過してから、本件列車が通過する時刻を12時30分ごろと誤ってしまったことにより列車在線確認をしなかった。

本件自動車を通行させる時の状況
(12時12分ごろ)

したがって、同社は、同種事故の再発防止を図るため、列車在線確認が確実に行われるように、2.7.6 に記載した踏切故障時等に自動車等を通行させる取扱いにおいて、10条教育及び定例会議等にて安全確保のための基本動作を繰り返し徹底させることにより、踏切監視員に十分にその動作を定着させる必要がある。その際には、3.3 に記述したように、列車在線確認について踏切監視員である電気係A及び電気係Bが相互に伝え合うこともなかったため、それぞれ独自の違った思い込みが解消されなかった可能性があると考えられることから、今回の事故を教訓としつつ、踏切監視を行う担当者同士が、列車在線確認を行ったことを相互に確認し合うなどお互いにヒューマンエラーの発生を防止し合えるような仕組みについても検討するべきである。

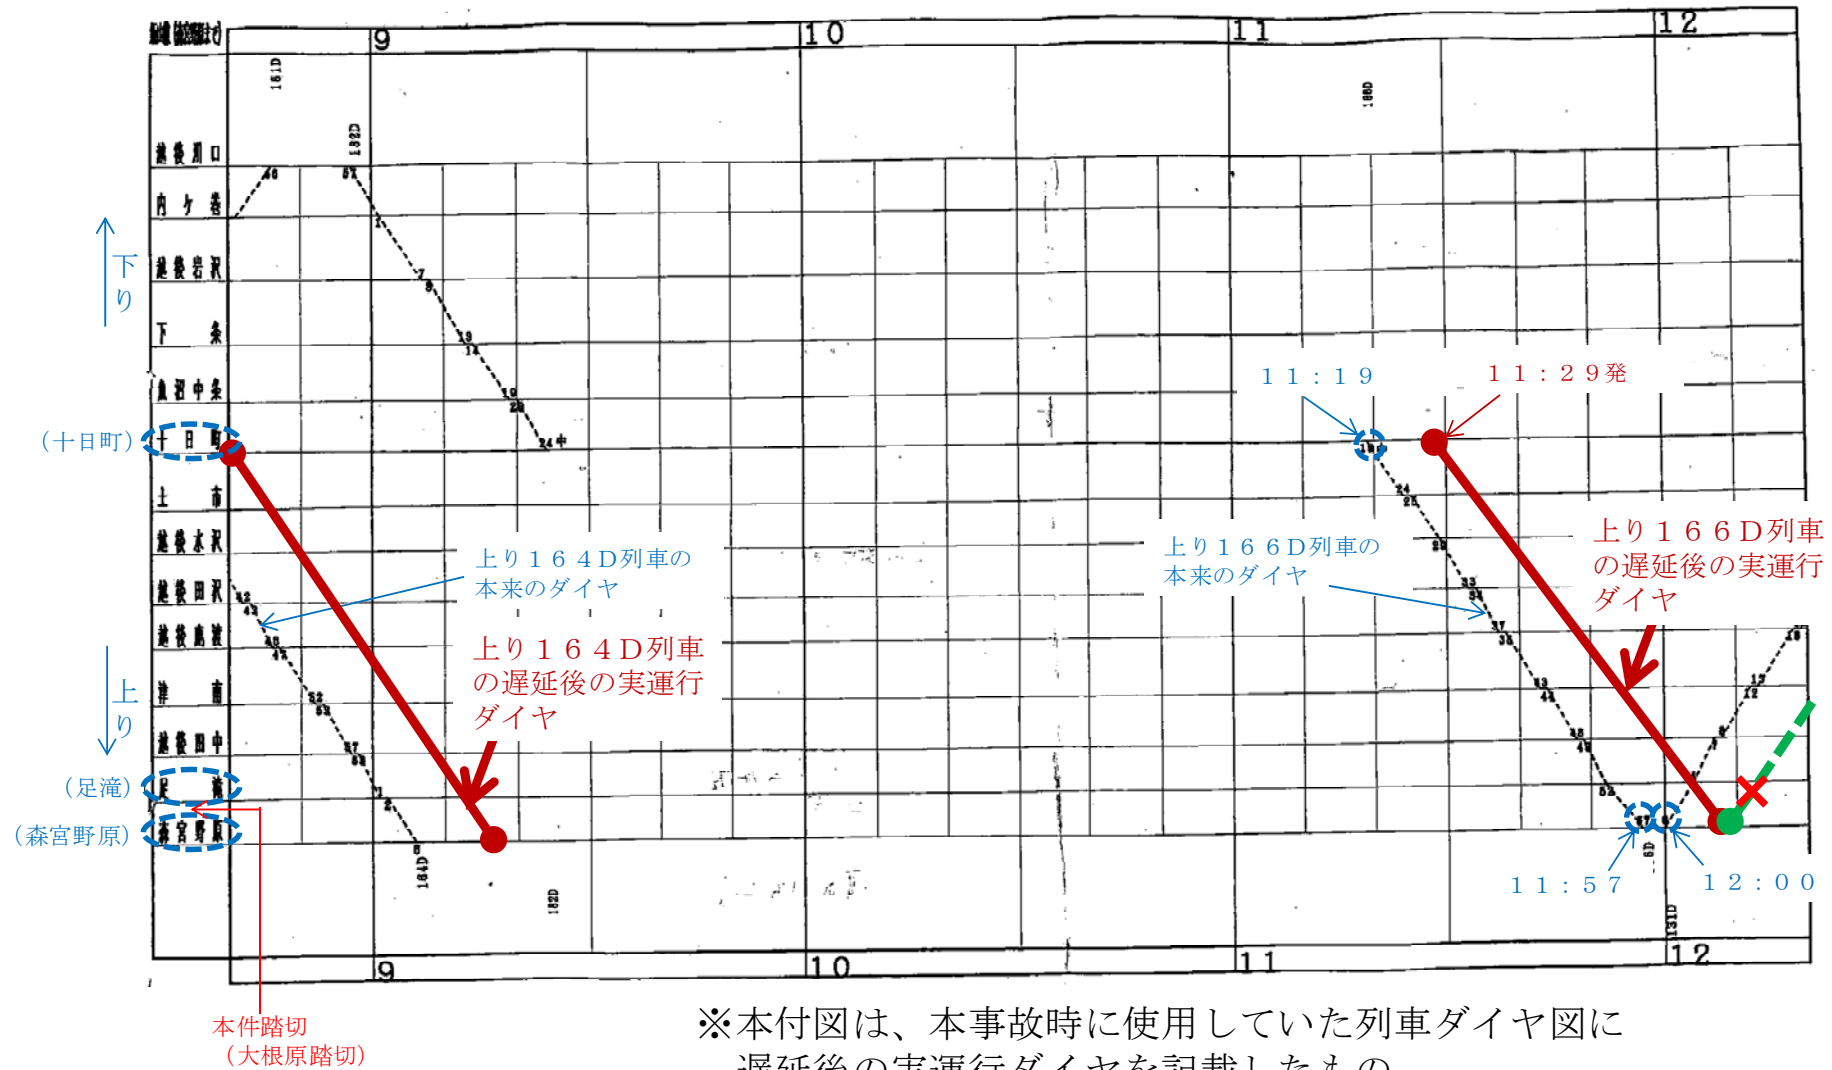
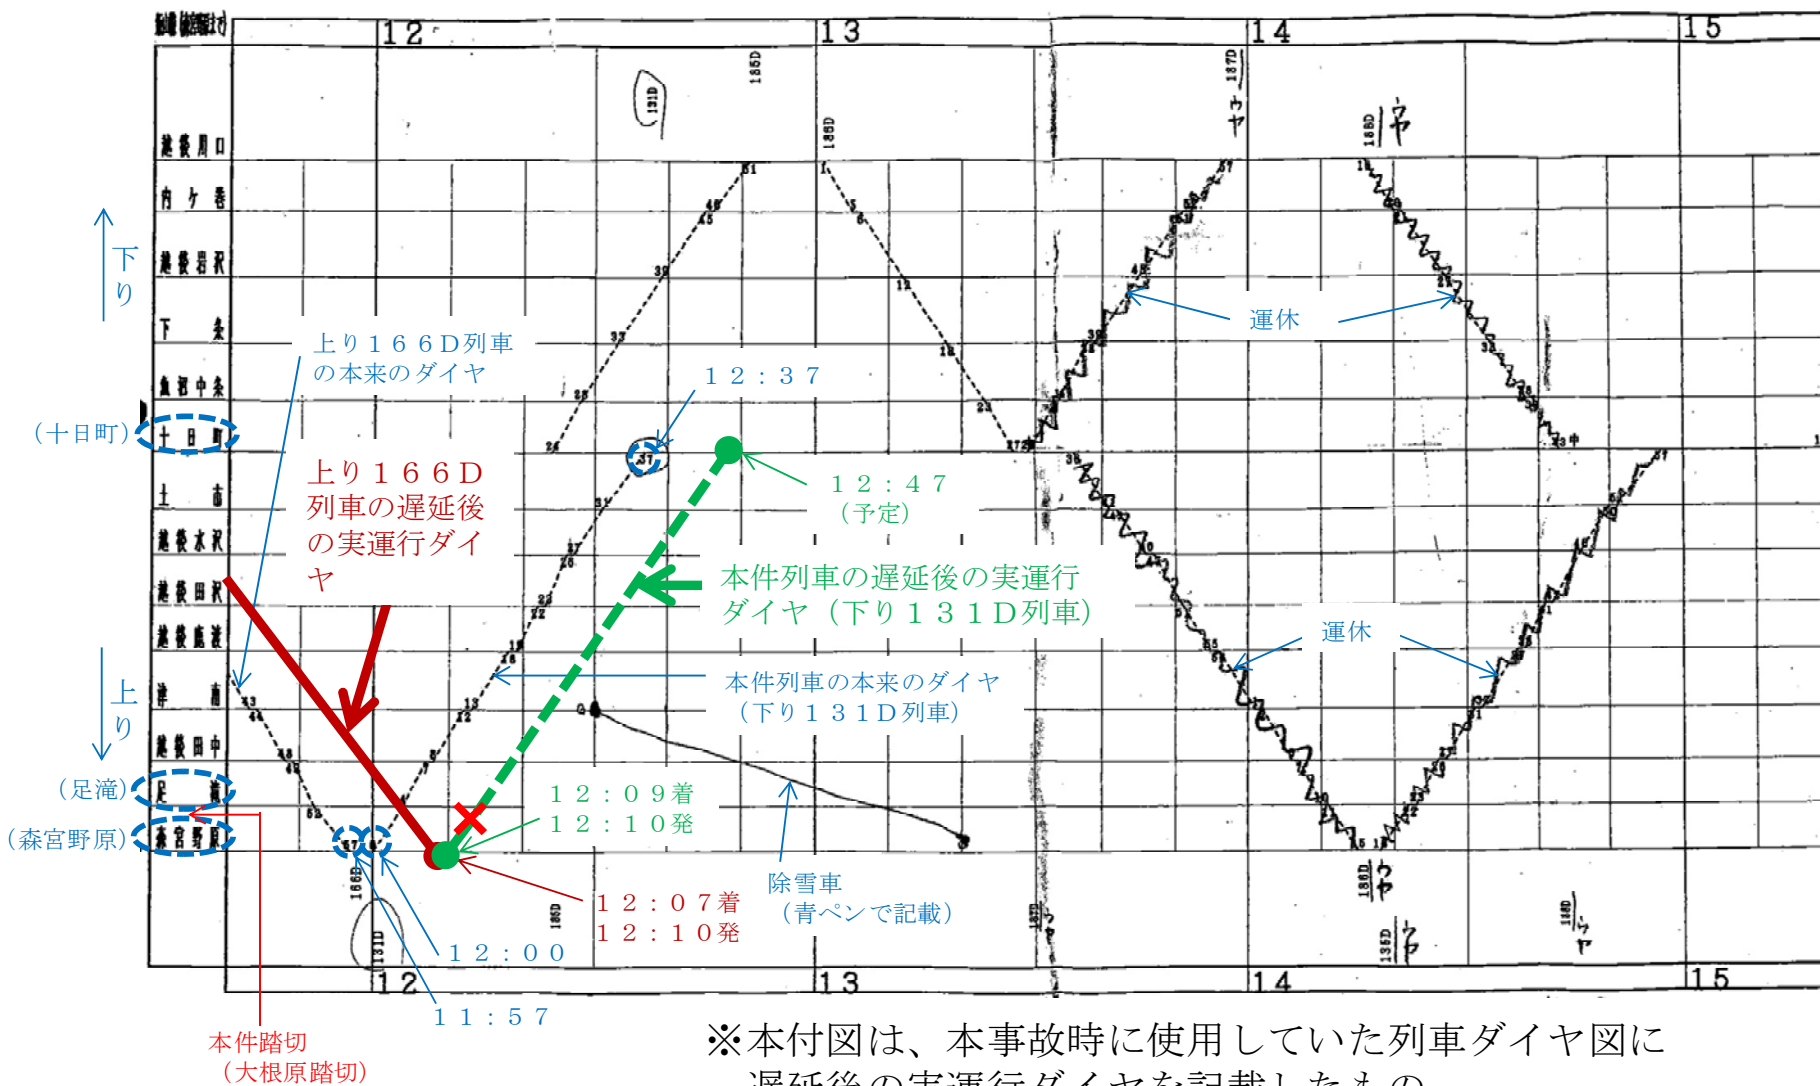
付図6 列車ダイヤ図抜粋（電気係Aが所持）（1 / 2）

なお、本事故当日に電気係A及び電気係Cが所持していた列車ダイヤ図を見ると、森宮野原駅を上り166D列車が11時57分に出発し、本件列車が12時00分

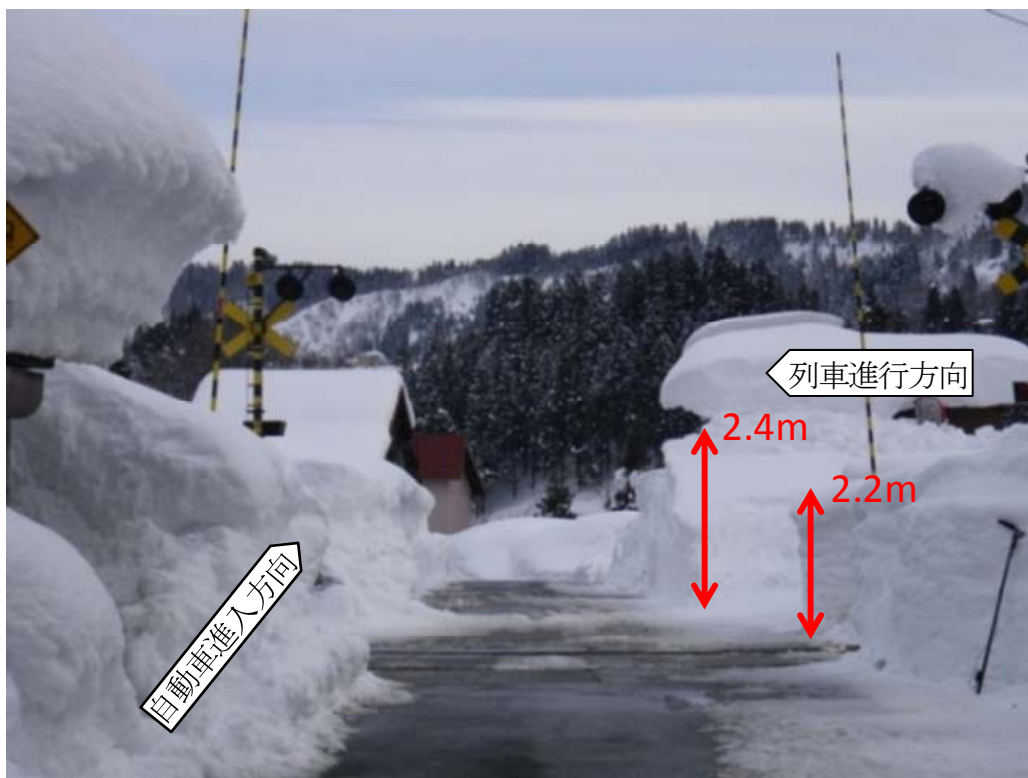
写真1 道路側から見た本件踏切の見通し状況
(本事故発生日の翌日撮影)

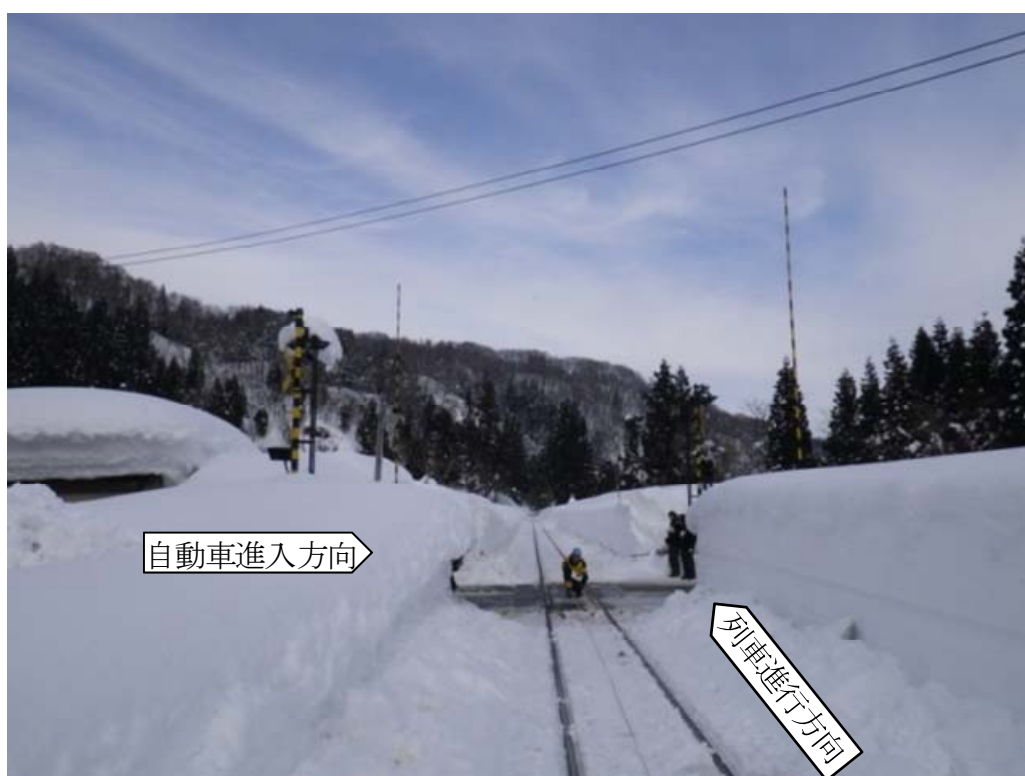
(本件踏切から約20m手前)

写真2 列車側から見た本件踏切の見通し状況
(本事故発生日の翌日撮影)

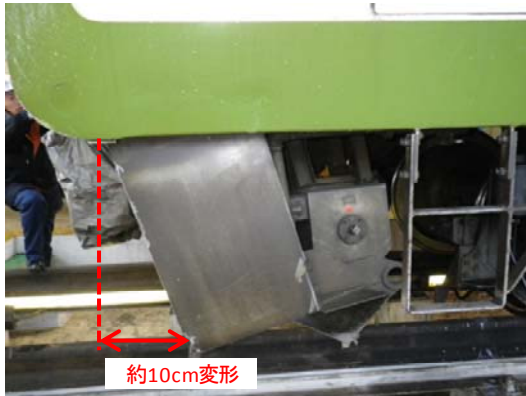
車両は、前面損傷、下部覆い板等が損傷した。

下部覆い板等損傷（左側面）

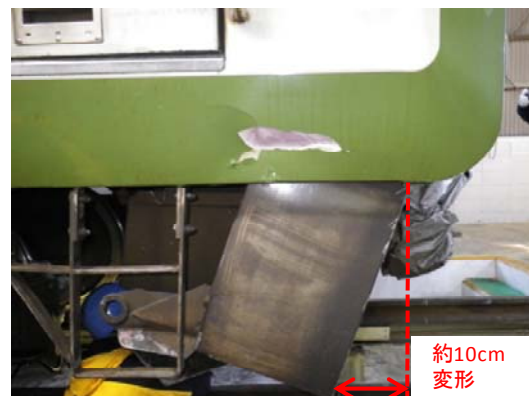
下部覆い板等損傷（右側面）

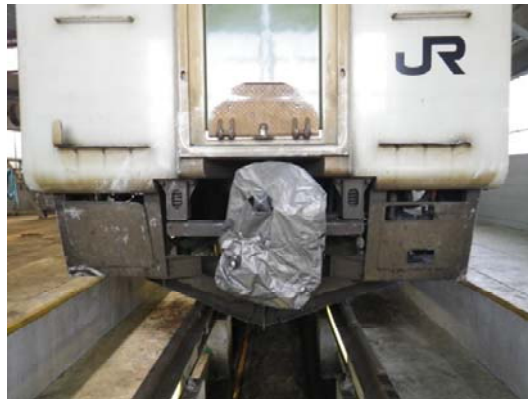
前面損傷

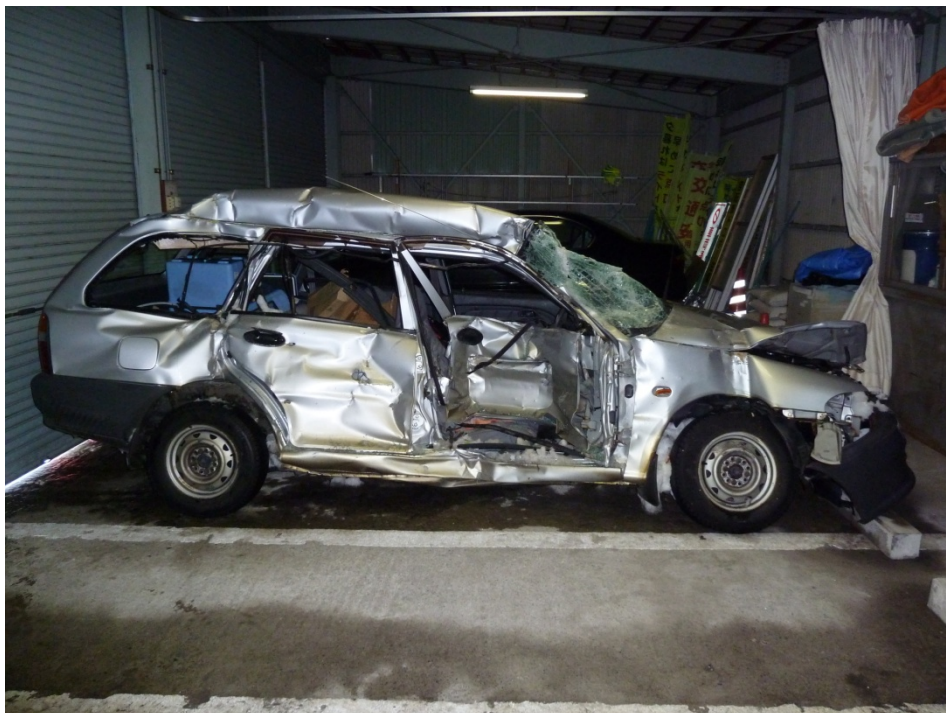
写真4 本件自動車の損傷状況

本件自動車は、本件列車の前頭部と衝突した後、約75m引きずられ大破したが、火災の発生はなかった。
