鉄 道 事 故 調 査 報 告 書

西日本旅客鉄道株式会社 湖西線 永原駅構内 列車脱線事故

平成24年 5 月 25 日

鉄道事故調査報告書

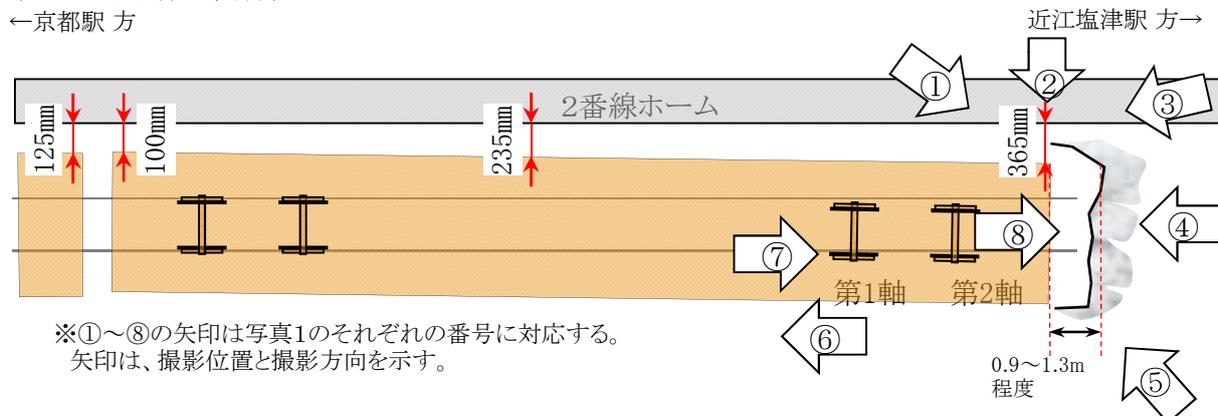
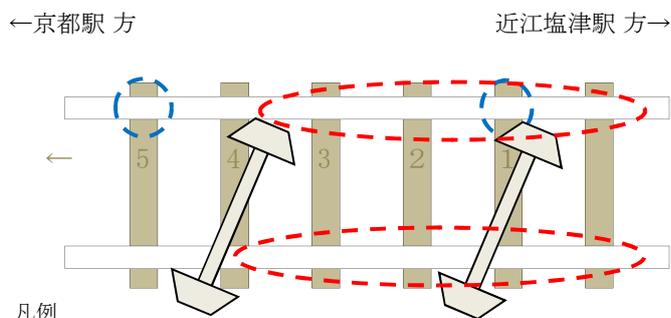
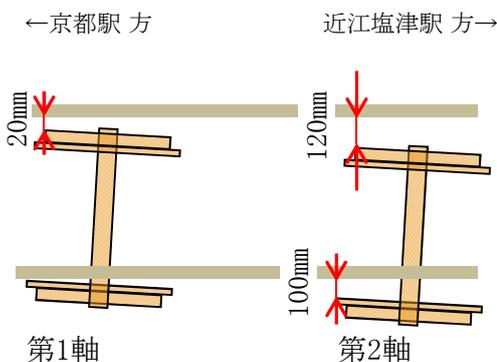
付図4 本件駅脱線後の状況

- (1) 本件列車は、後部運転台の前頭部が本件駅2番線の共通停止位置目標から約2.1m離れた位置で停止しており、列車と雪の間は1m程度であった。
- (2) 本事故直後における本件車両と2番線ホームとの隙間は、前端、中央付近、後端の順に100mm、235mm、365mmであった。なお、隣の車両の後ろ

側の端における隙間は、125mmであった。これを基準とすれば、本件車両後端とホームとの隙間が365mmとなっていることから、脱線後に後端はホームから更に240mm離れたことになる。

(4) 除雪したところ、本件車両の最後部の台車（以下「本港台車」という。）の2軸全てがそれぞれのレールの左側に脱線していた。なお、レールと車輪との隙間は付図4に示すように第1軸の右車輪は20mm、第1軸左車輪は0mm、第2軸右車輪は120mm、第2軸左車輪は100mmであった。

同社から事故発生当夜に撮影された写真のデータと本件列車復線後の「脱線車輪とレール痕、まくらぎの関係の図」等（付図4参照）の提出を受け、現地調査をしたが脱線痕とみられる傷等は発見できなかった。

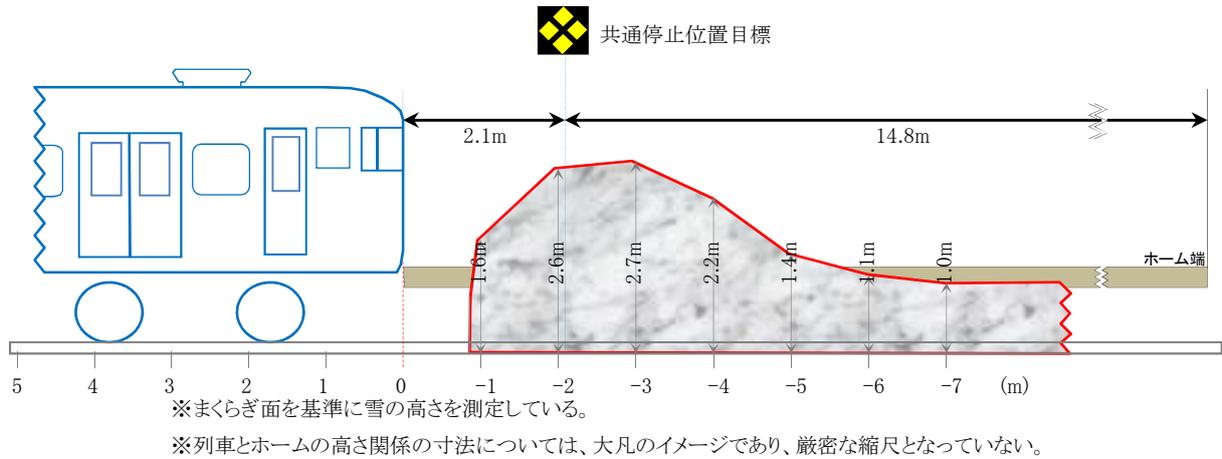
付図5 脱線後の車両停止位置と積雪イメージ図

本事故時、共通停止位置目標から約1mの地点まで堆積していた雪は、朝以降に降った雪と1844M列車が押した雪が合わさったものであると考えられる。

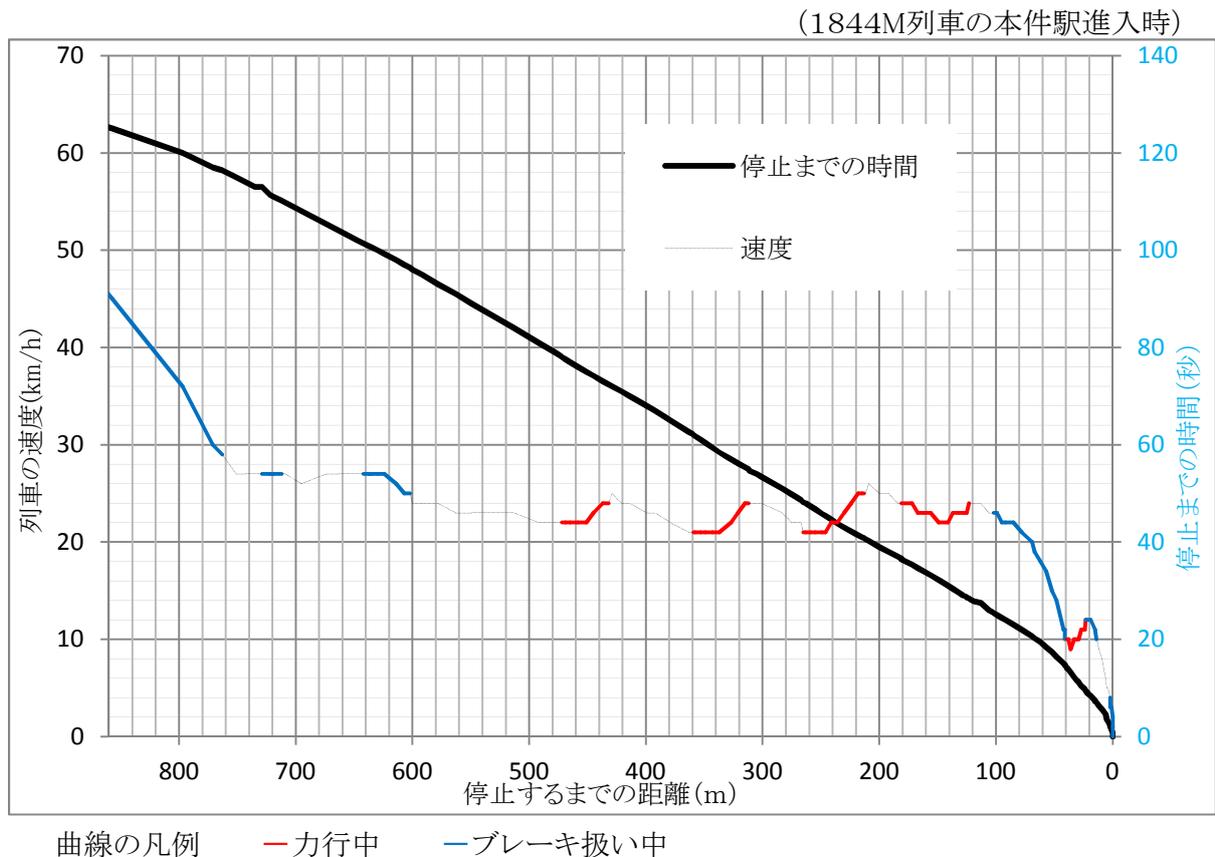
付図6 停止するまでの列車速度と時間の変化

1844M列車の本件駅進入から停止までの速度変化を付図6に示す。また、本件列車出発時の力行、ブレーキ、速度、移動距離の変化に関する記録を付図7に示す。

本件駅に進入した1844M列車の運転速度や距離に関するデータは、脱線した車両の車軸の回転を検出して算出したものであり、空転や滑走が発生すると誤差が生じるおそれがあるが、今回の速度、距離の記録においては、値が急激に変化したような箇所は認められなかった。

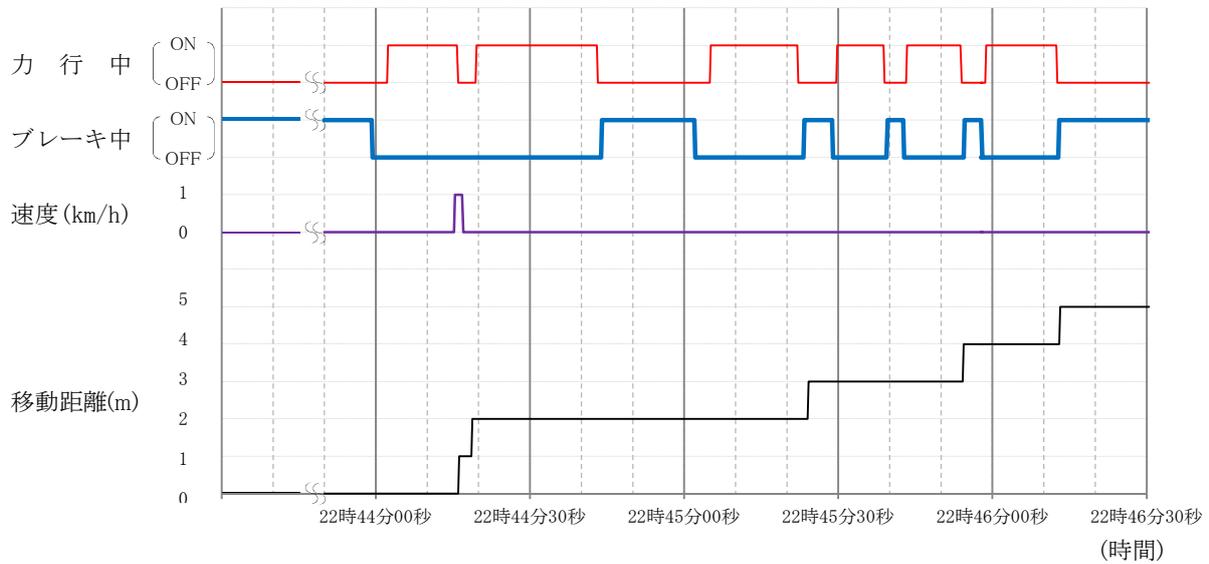
付図7 運転取扱い等の記録（本件列車出発時）

本件列車の先頭車両が脱線していないことから、本件列車の先頭車両が実際に動いた様子が記録されていたと推定される。記録では、折り返し後に、2回目以降にノッチを入れた場合は、速度が記録されていないことから、2回目以降のノッチを入れた場合については、列車が全く動いていないか、あるいは、検出精度以下の微速であったものと推定される。

移動距離については、2.1(1)に記述したように本件運転士が1ノッチの流し起動を行ったが、列車が少ししか動かなかった旨口述していること、2.1(2)に記述したように本件車掌が本件列車出発から1mぐらい動いた旨を口述していること、及び2.3.1(1)に記述したように本件列車最後部と雪の間は1m程度であったことから、折り返した本件列車が約1mほど移動したものと認められる。

この時、2.3.3.3に記述したように車両記録では最初の起動から脱線までの間の移動距離が5mと記録されているものの、実際に動いたと認められる距離が1m程であるため、その差、約4m分については、空転などによって移動距離を測定する際に誤差が生じたものと考えられる。

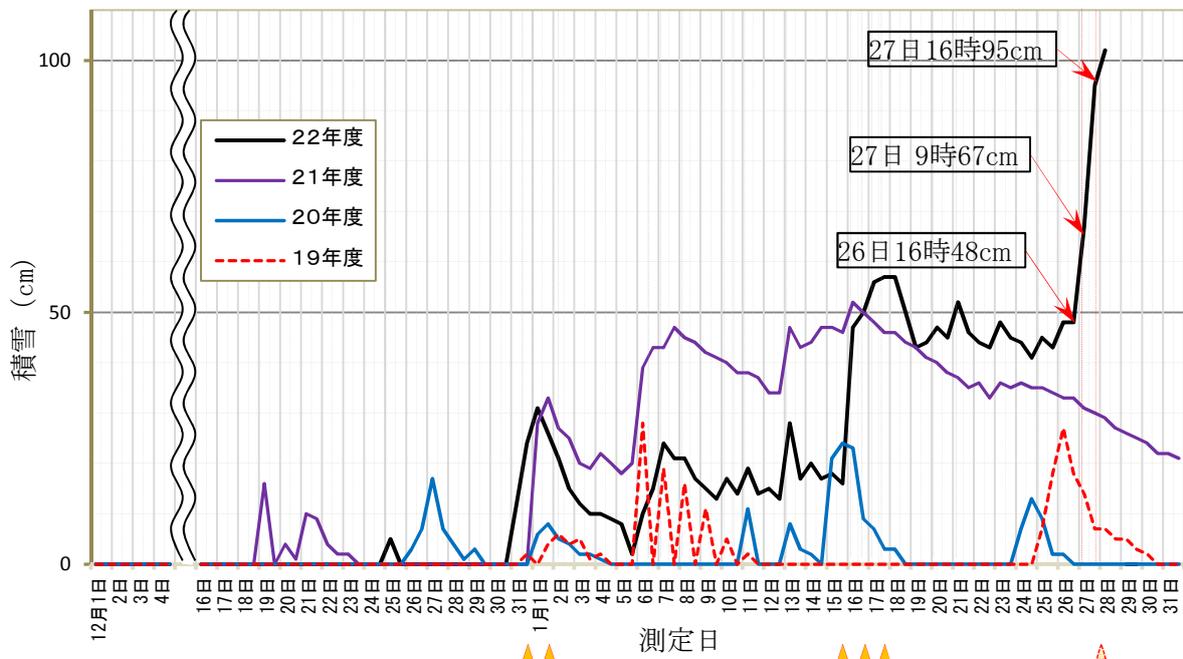
付図8 本件駅線路脇の積雪のグラフ

本件駅の線路脇に設置されている積雪深測定装置の記録によれば、1月

26日16時48cm、27日9時67cm、27日16時95cmであった。
 (付図3 本件駅構内略図、付図8 本件駅線路脇の積雪のグラフ 参照)

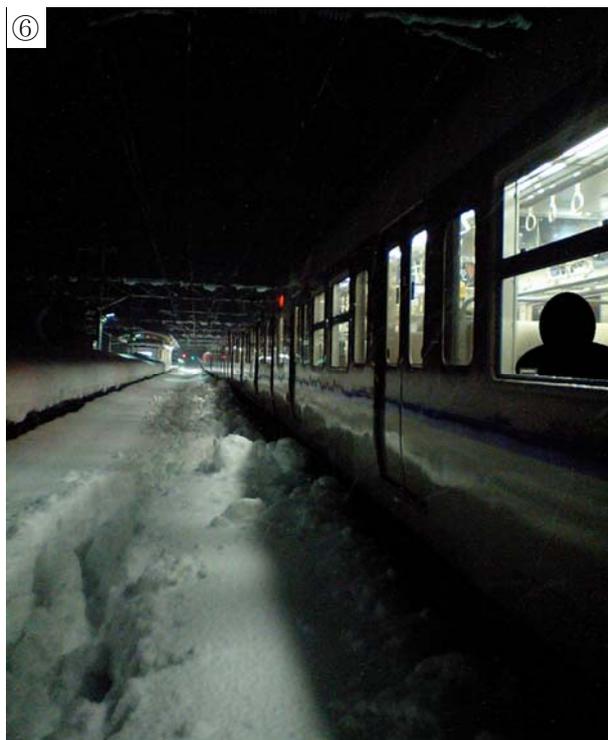
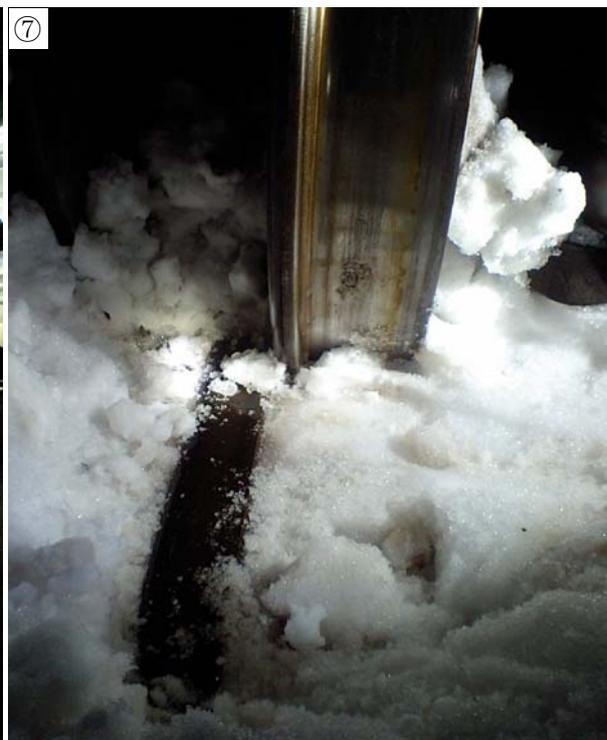
写真1 脱線後の列車の状況（その2）

第1軸左側車輪を前方から撮影

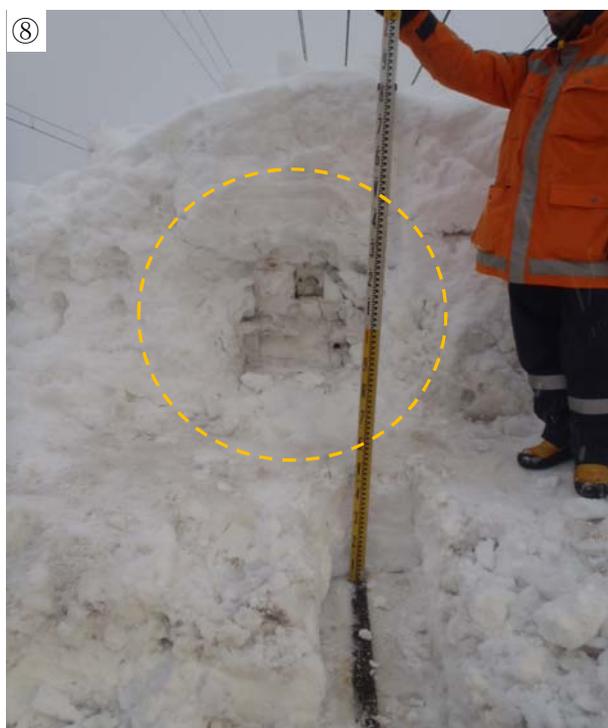
なお、この雪に残っていた連結器の痕は、連結器が車体に対してある程度自由に動けるようになっている上、この堆積していた雪自体が変形する可能性があるため、列車到着時の先頭車両の姿勢を特定する根拠としては不十分であると考えられる。

共通停止位置目標の積雪の状態を本件列車があった方向から撮影。

写真中央付近に見えるのが本件列車の連結器の痕。

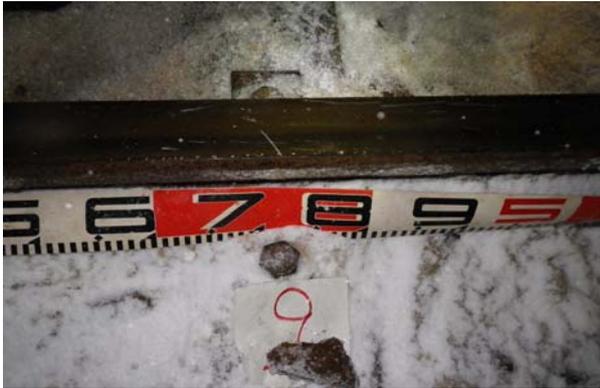
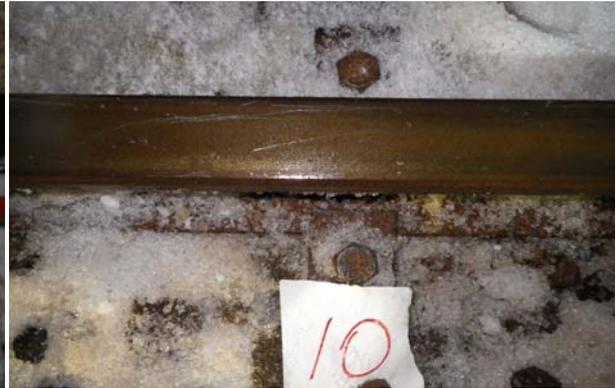
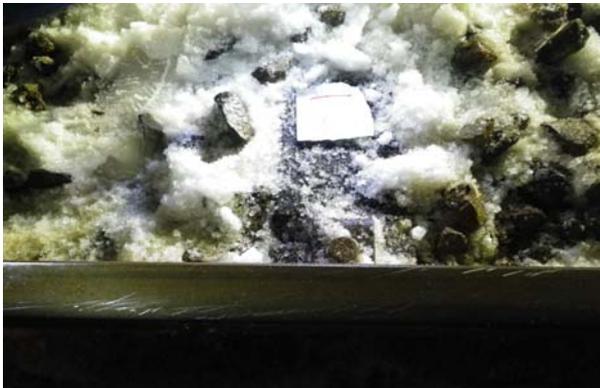
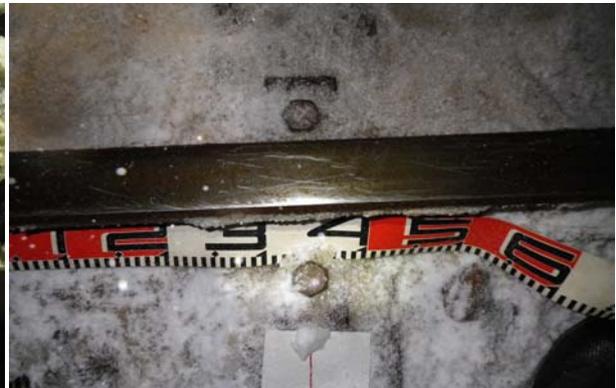
写真2 同一まくらぎの左右レール傷の比較

次に記述するように、レール上の痕跡から脱線の箇所等を特定する等の情報を得ることはできなかった。
