鐵道事故調查報告書

I 日本貨物鉄道株式会社 東北線 長町駅構内
列車脱線事故

事故種類：列車脱線事故

発生日時：平成23年3月11日 14時48分ごろ

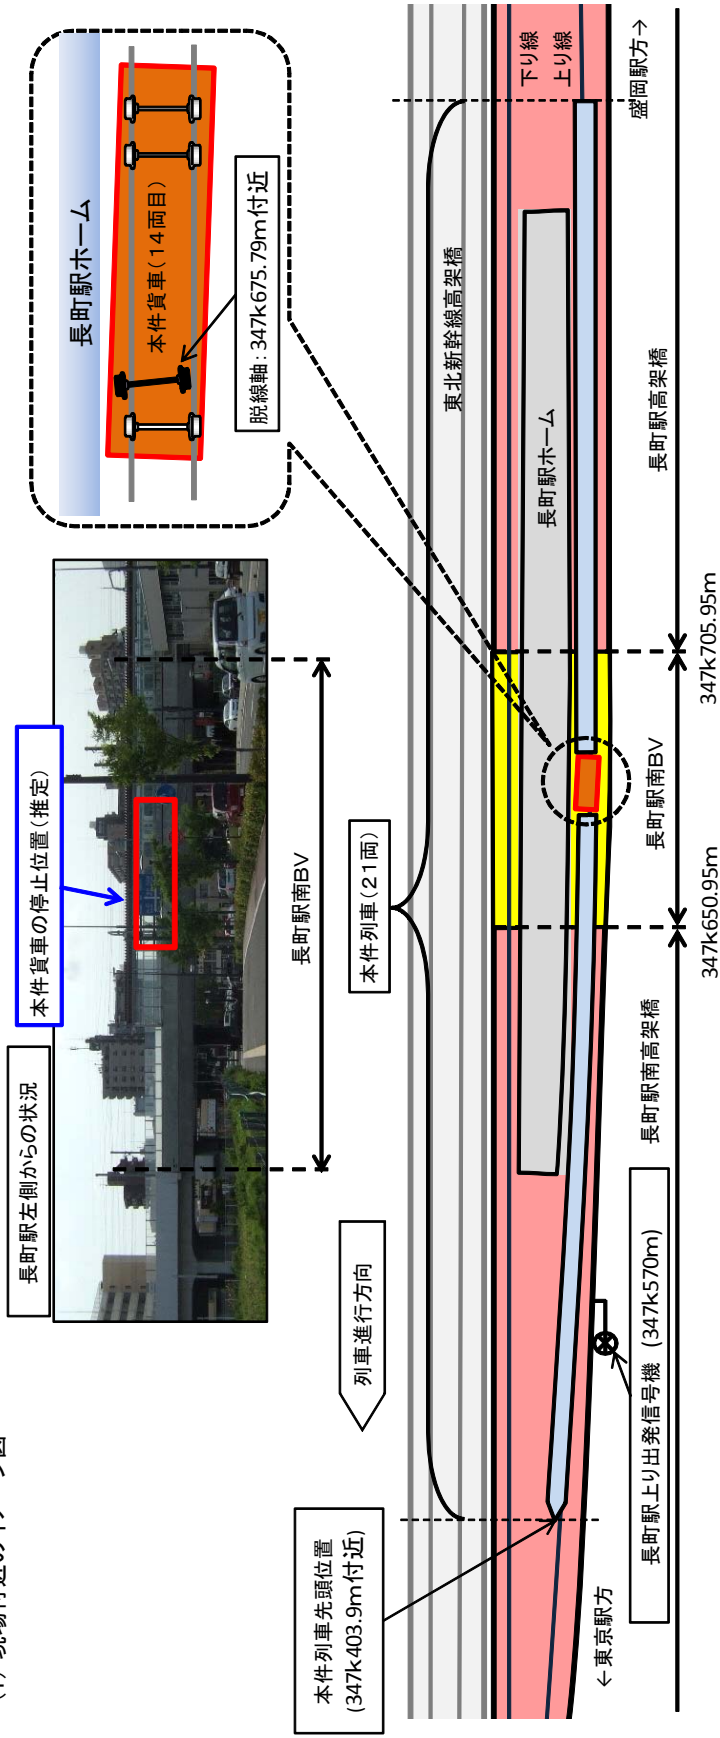
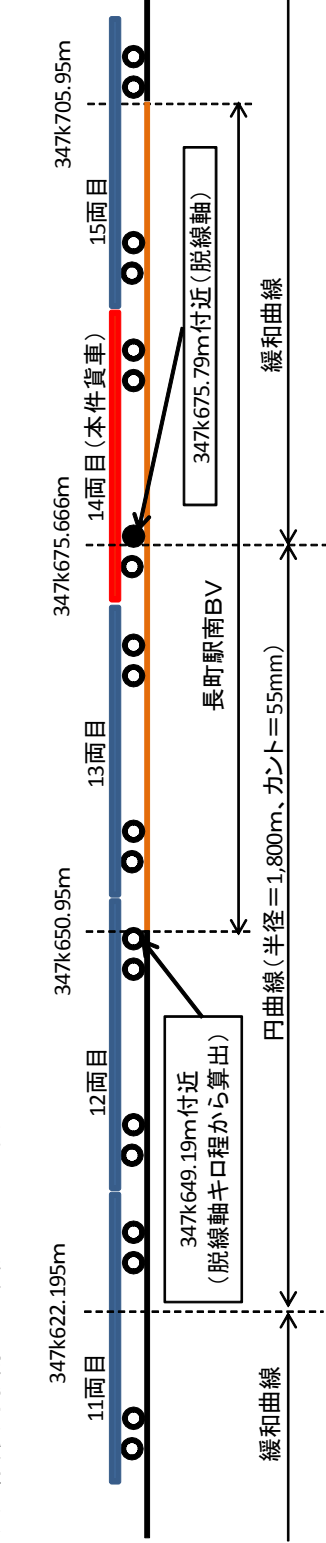
付図3 現場付近の略図

347k547.195mから347k750.666mまでは右曲線となっている。このうち、347k622.195m～347k675.666mは半径1,800mの右円曲線であり、その前後は緩和曲線^{*3}となっている。なお、円曲線のカント^{*4}は55mmに設定されている。

2.3.1及び2.3.2.2(2)に記述したように、本件貨車は長町駅南BV上のカント55mmの円曲線に接続する入り口側の緩和曲線上にあり、前台車の第1軸は円曲線部に、第2軸（脱線軸）は円曲線直前の緩和曲線部の軌道上にあったと考えられることから、脱線した軸を含むこれらの軸にはカントの影響により内軌（右）側に荷重がかかっていたと考えられる。

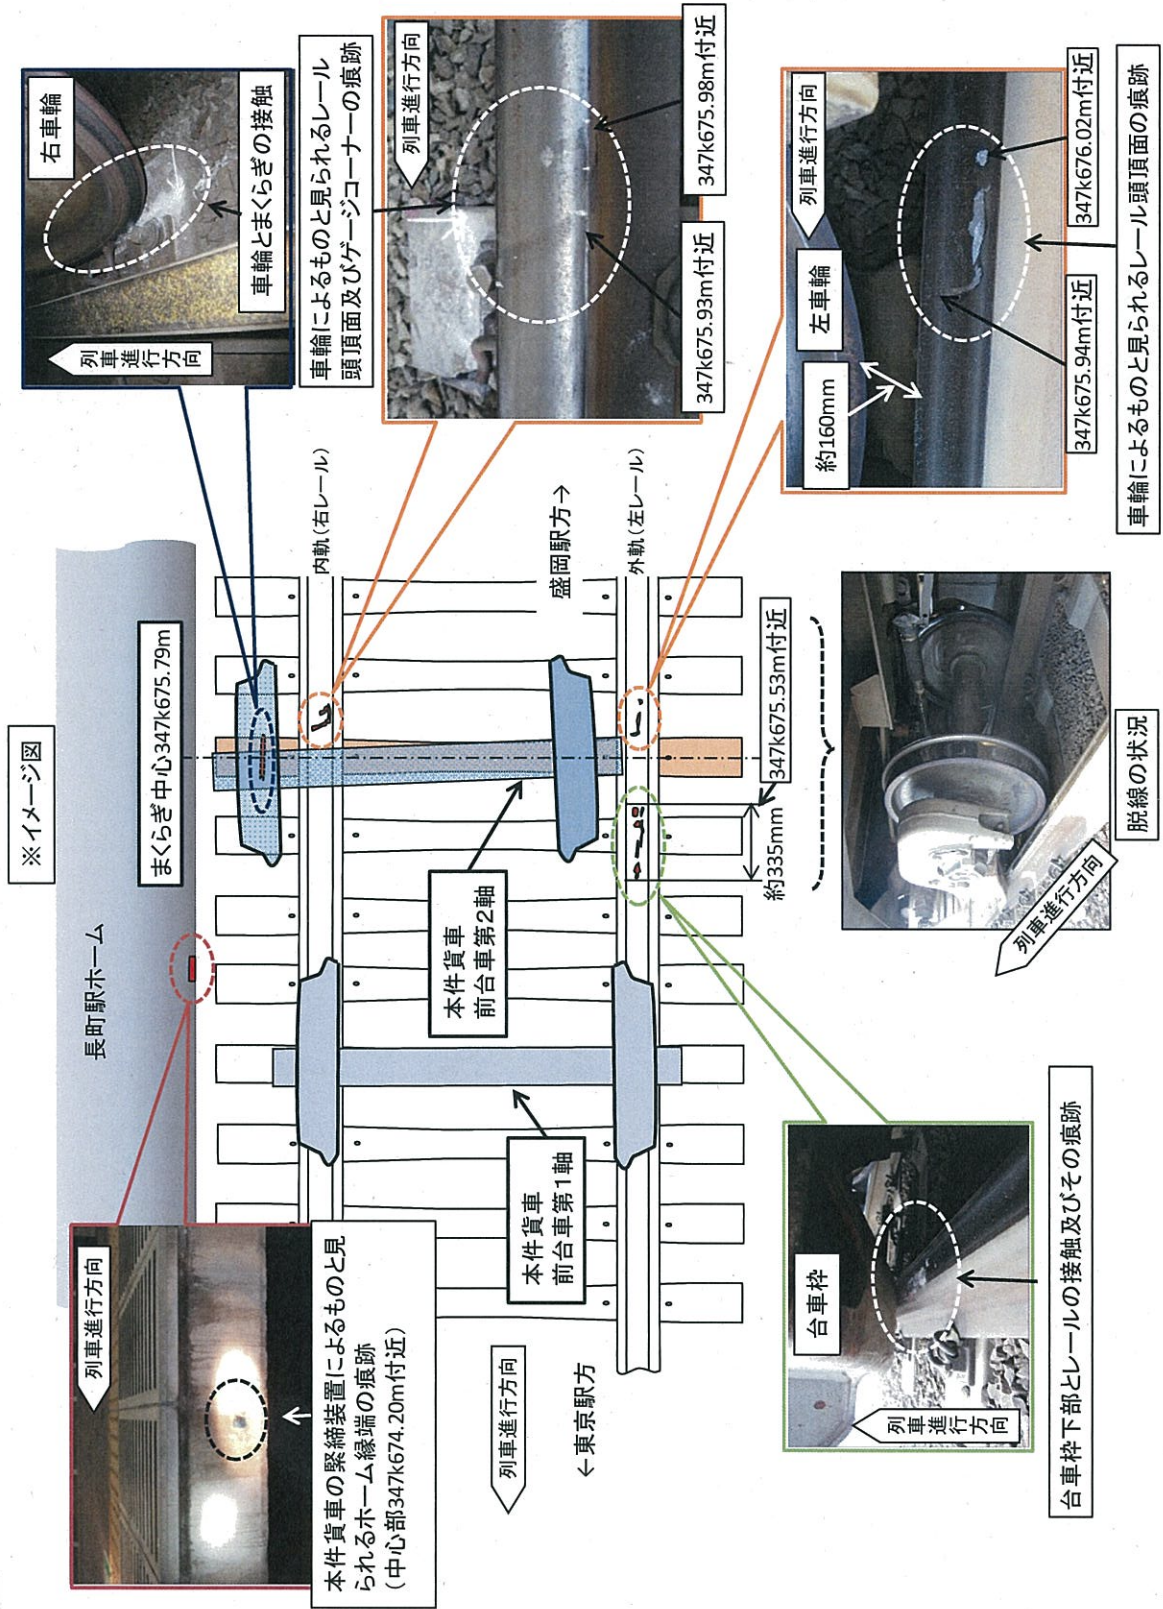
付図4 レール等の主な痕跡の状況

① 曲線の外軌（左）に、車輪によるものと見られる打痕及び線状の痕跡があった。この痕跡は347k676.02m付近の頭頂面に打痕があり、少し距離をおいて線状の痕跡が線路方向に始まり、347k675.94m付近で直角に軌間内側へ続いていた。また、その先の同外軌の頭頂面には、347k675.53m付近から約335mmの間で前台車左側台車枠との接触による複数の痕跡があった。

② 曲線の内軌（右）に、車輪によるものと見られる線状の痕跡があった。

この痕跡は347k675.98m付近の頭頂面に軌間内側から軌間外側へ斜め方向に、347k675.93m付近に軌間内側から軌間外側へほぼ直角に残されていた。さらに、この2つの痕跡の間のゲージコーナーにも線状の痕跡があった。

- ③ 347k675.79mのまくらぎの内軌（右）軌間外側に車輪による痕跡があった。
- ④ 長町駅の上り線ホーム縁端部に、本件貨車の緊締装置（コンテナを貨車に固定する装置）と接触したと見られる青色の塗料片が付いた痕跡（中心部347k674.20m付近）があった。
- ⑤ 長町駅南BV及び長町駅南BV上の軌道には、2.9に後述する地震による損傷はなかった。

2.4.1に記述したレールの痕跡から、本件貨車前台車第2軸内軌（右）側車輪がレール頭頂面に乗り上がったと見られる347k675.93m付近から脱線位置（347k675.79m付近）までは約140mmだったことから、本件貨車は、レール頭頂面に乗り上がった後から脱線までの移動距離は僅かであったものと考えられる。

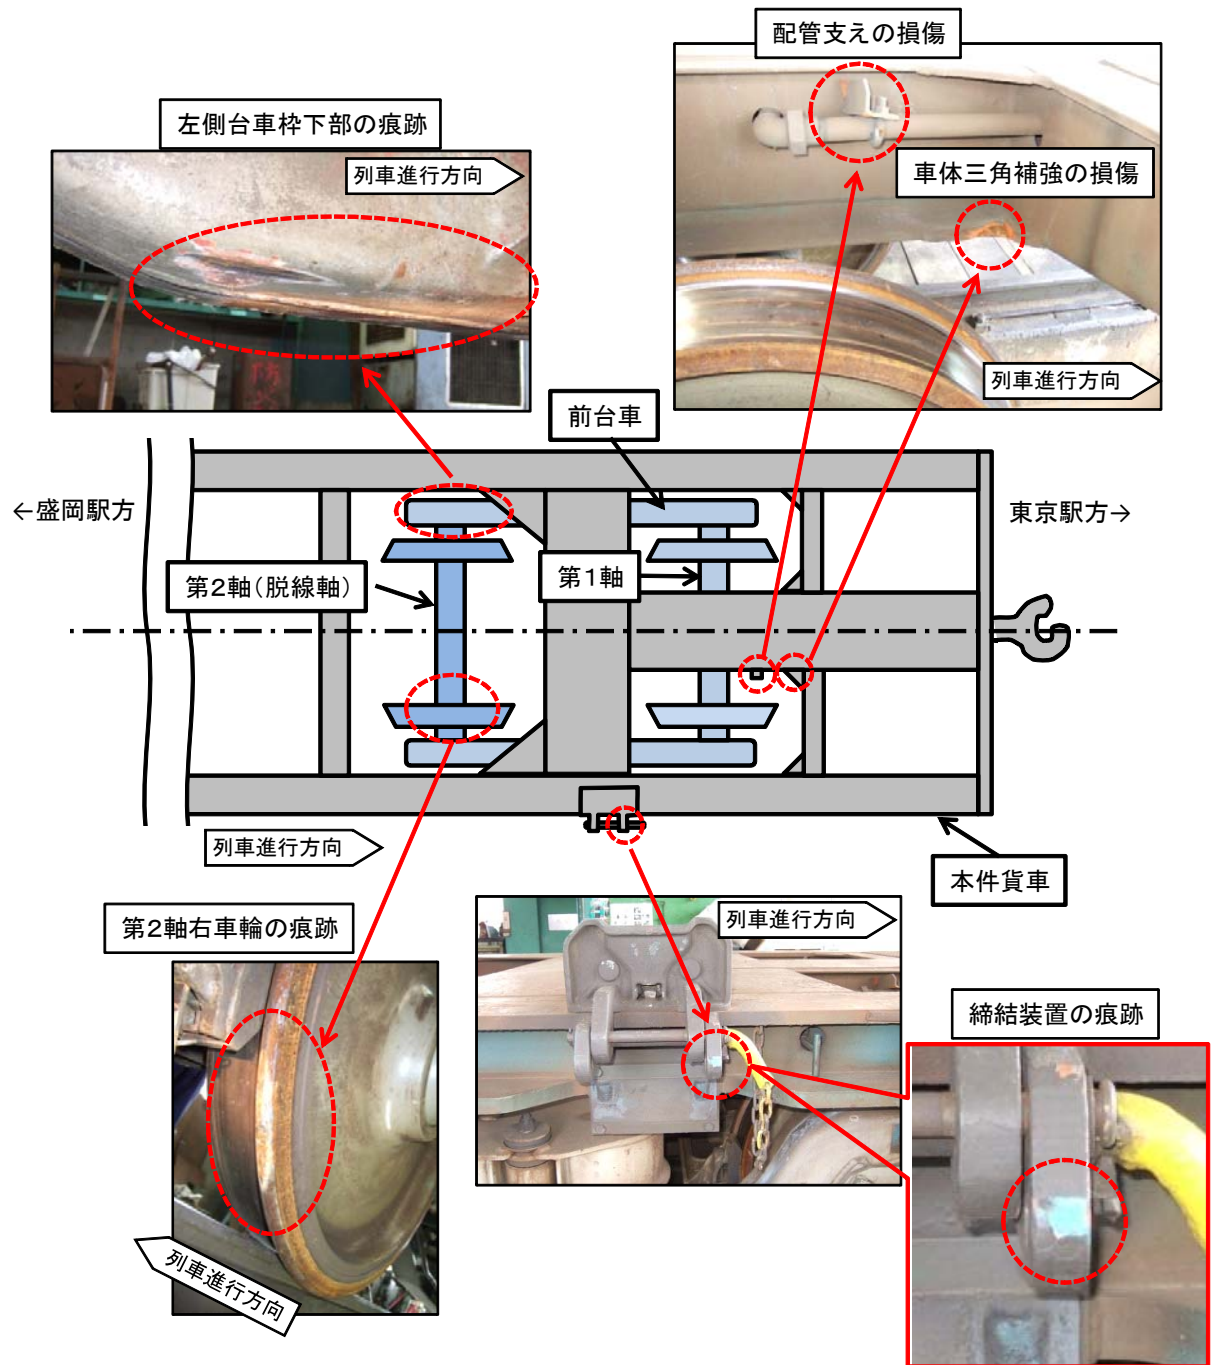
付図5 本件貨車の主な痕跡等

- (1) 前台車第2軸右車輪にまくらぎに接触したものと見られる痕跡があった。
- (2) 前台車左側台車枠後方下部にレール頭頂面に接触したものと見られる痕跡があった。
- (3) 本件貨車に設置されている緊締装置のうち右側最前部に設けられていた12ftコンテナ用緊締装置にホームと接触したと見られる痕跡があった。
- (4) 前台車第1軸右車輪付近の車体に設置されている空気の支え及び車体の三角補強板に同車輪が接触したものと見られる損傷があった。

2.4.2(3)及び(4)に記述したように本件貨車の緊締装置の接触痕、車体の損傷等については、脱線時の動揺や地震動により車両が揺れたことから接触、損傷した可能性があると考えられる。

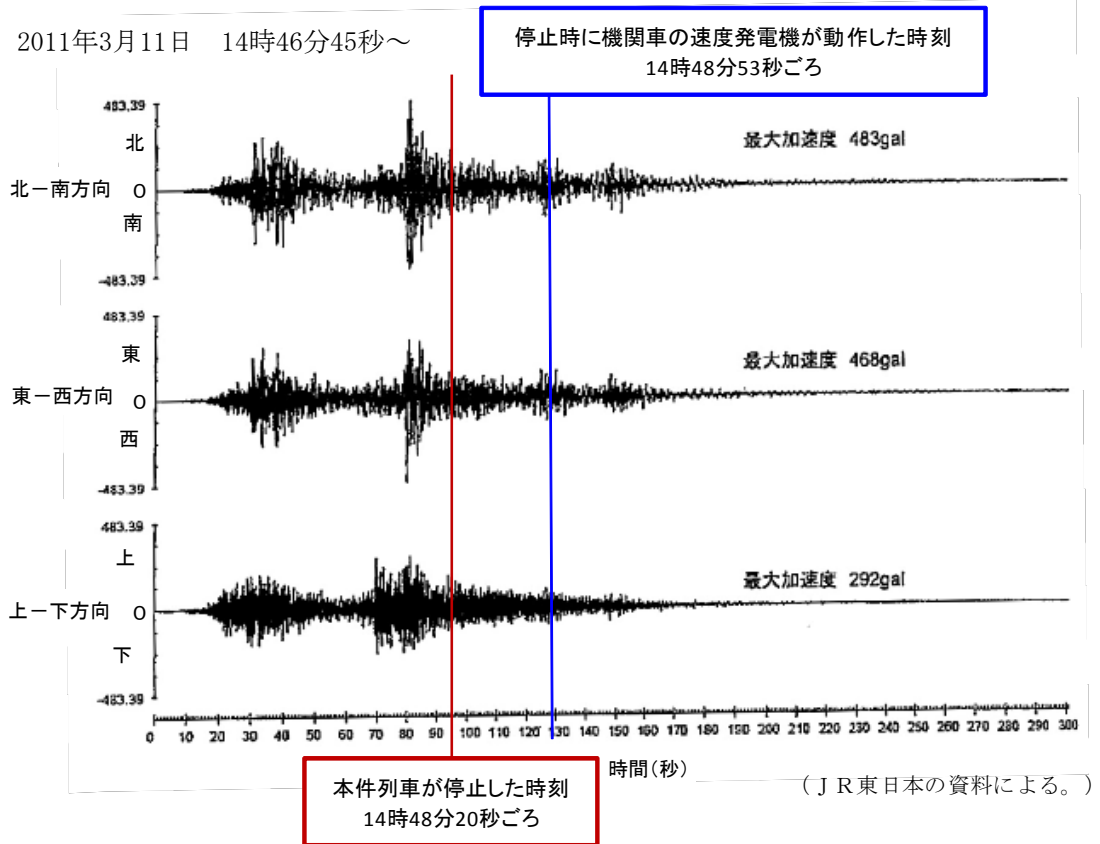
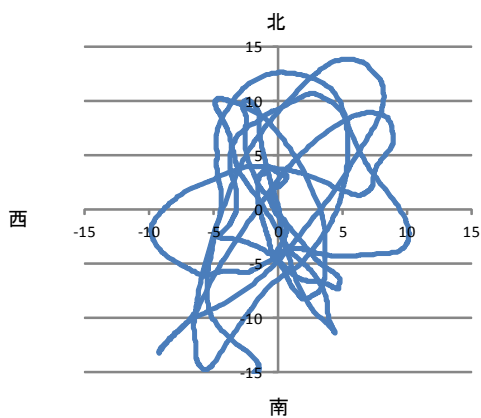
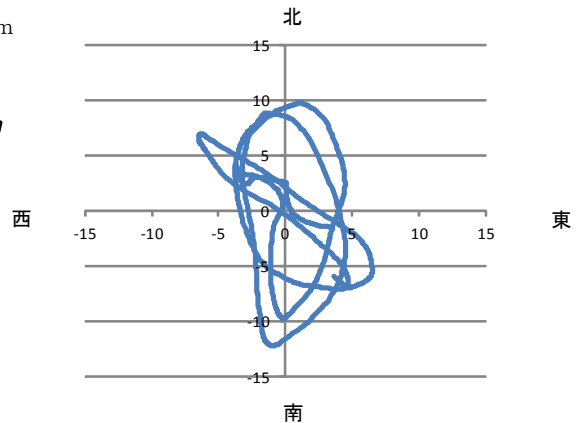
付図6 地震波形例等 (その1)

新長町補助き電区分所の観測点における、2.3.3.3に記述した「本件列車が停止したと考えられる時刻」14時48分20秒73の前後約10秒間の14時48分10秒ごろから14時48分30秒ごろの地震波形を基に描いた水平面上の変位の軌跡等は、東西、南北の方向に10cmを越える変位が発生していた（列車進行方向に対して、西はほぼ右、東はほぼ左にあたる。）。また、2.3.3.3に記述した、本件列車停止後の本件機関車の速度発電機が動作した時刻の前後の14時48分50秒ごろから14時49分00秒ごろの地震波形を基に描いた水平面上の変位の軌跡等は、南北、北西－南東の方向に5cmを越える変位が発生していた。

(1) 2.9.2に記述したように、本事故発生地点に近い新長町補助き電区分所に設置されている地震計が前後、左右方向の水平方向成分が大きい地震動を観測していること、
