鉄 道 事 故 調 査 報 告 書

II 東日本旅客鉄道株式会社 磐越西線 徳沢駅構内 列車脱線事故

鉄道事故調査報告書

事故種類：列車脱線事故

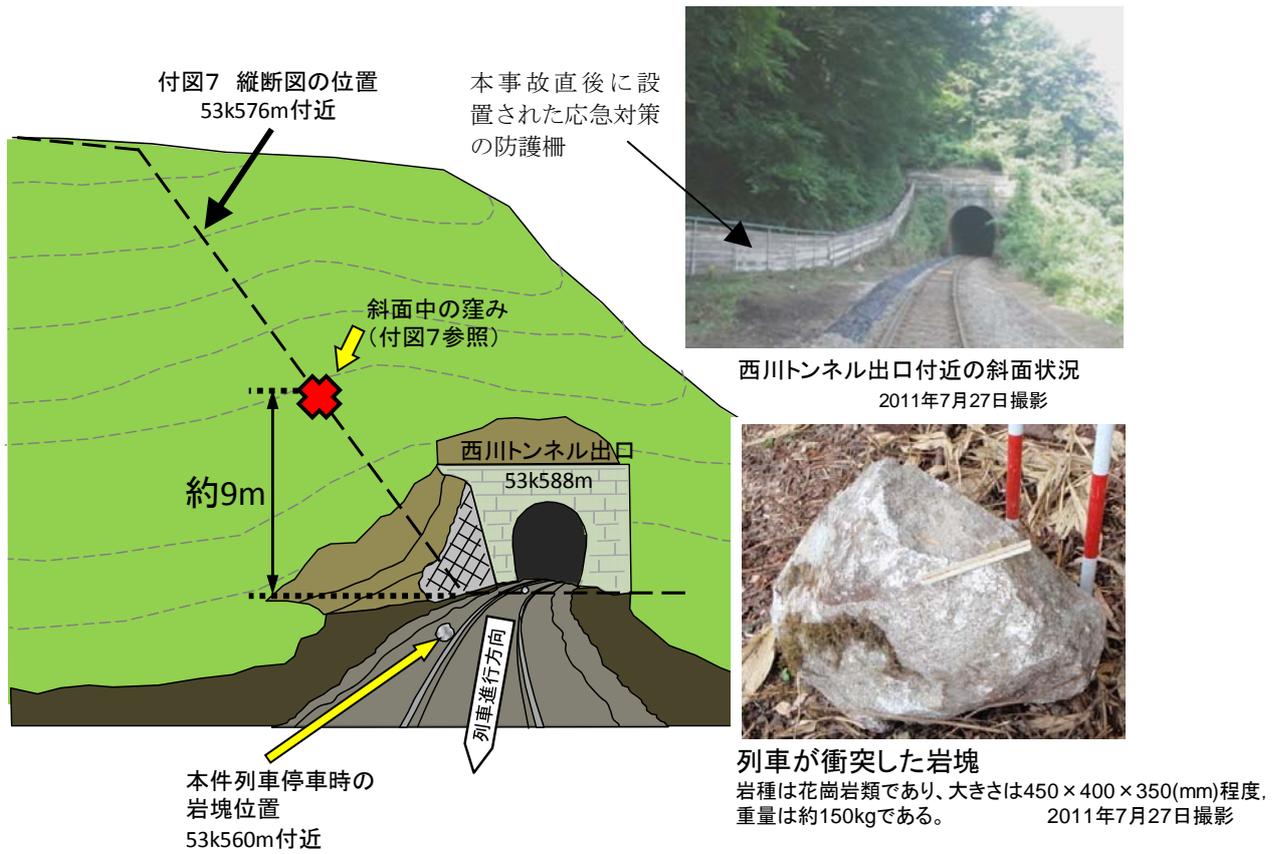
付図4 事故現場付近の斜面概要

本事故現場は、徳沢駅構内の西川トンネル出口（53k588m）の坑口斜面区間に位置しており、右側に比高が約18mの斜面（以下「本件斜面」という。）がある。トンネル出口の大きさは高さ約5.3m、幅約5.0mで、形状は馬蹄形である。本事故現場付近の線路の線形は半径300m、勾配は0‰の左曲線である。

本件斜面は、阿賀野川左岸に位置し、下部から順に土留壁、切取りのり面、自然斜面となっている。自然斜面の上方は平坦地となっており、杉が植林されている。路盤からこの平坦地までの高さは約18mである。

土留壁より上方の斜面は線路に対してほぼ平行に位置しており、勾配は40°程度であり、等高線がほぼ平行でかつ等間隔に描かれる斜面形状である。

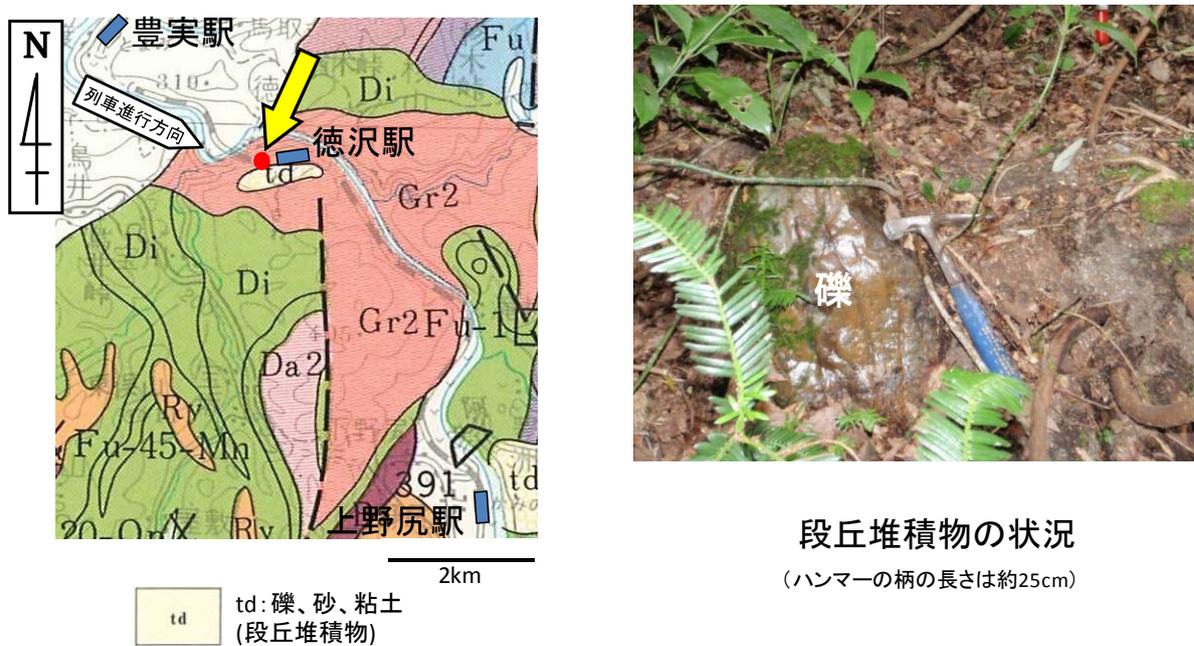
付図5 事故現場付近の地質

既往の資料によれば、斜面の地質は第四紀更新世の段丘堆積物からなる。現地調査において観察できた限りでは、砂や粘土等を主体とする地層中に^{こぶしだい}拳大～人頭大程度の大きさの礫が含まれているのが確認できた。これらの礫の多くは表層土中に埋没した状態にあるが、周囲の土砂が流出し、不安定な状態となっている礫も認められた。

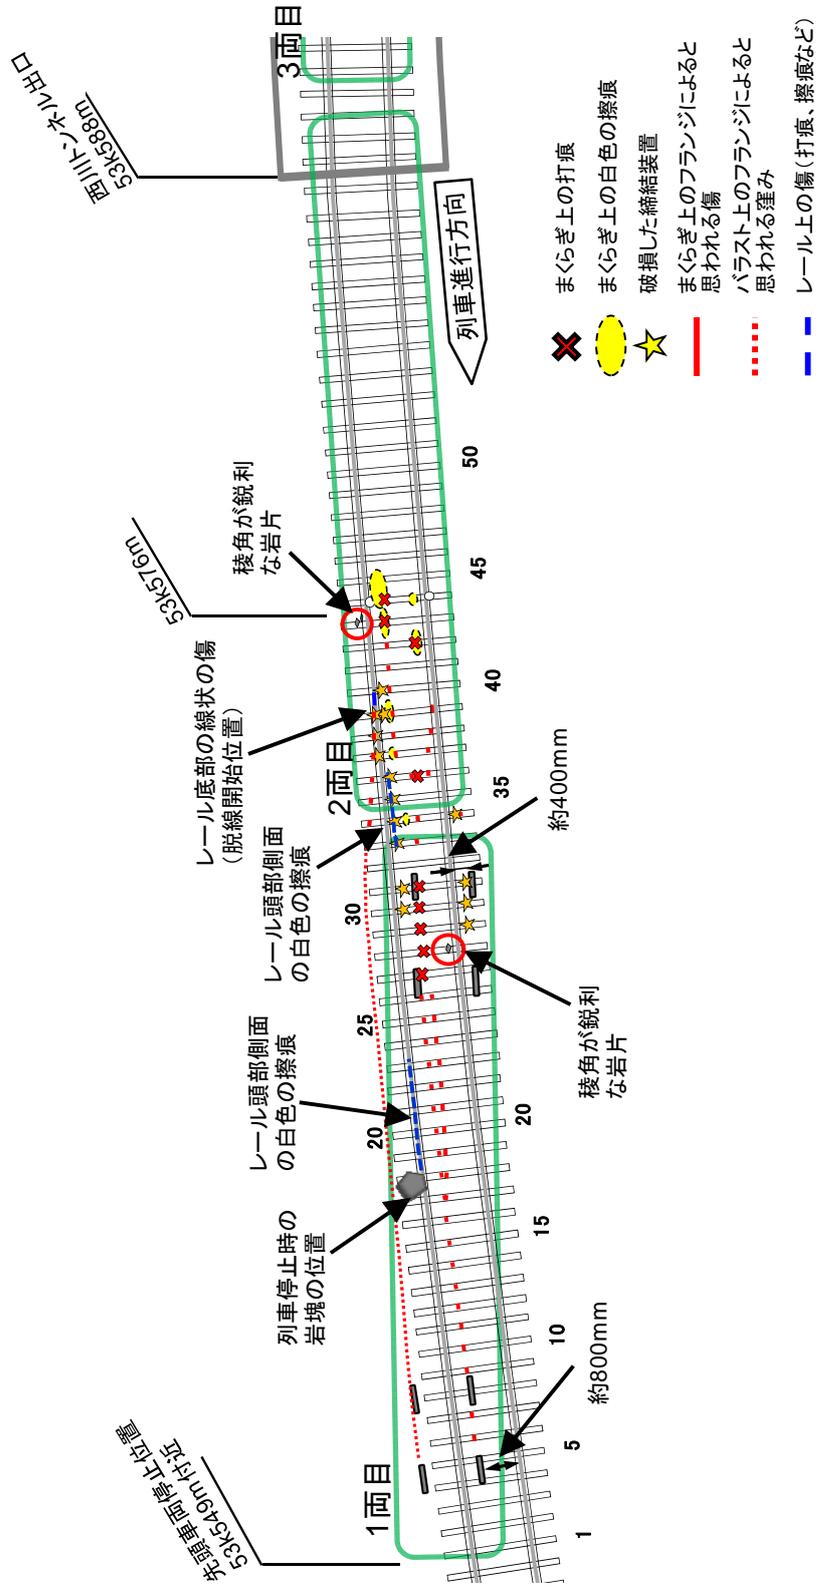
付図6 軌道の損傷状況

- (1) 53k576m付近のまくらぎNo.43～46（まくらぎの番号は停止した車両の先頭部のまくらぎをNo.1とし、列車の後方ほど大きい番号を付した）のレール間には打痕並びに白色の粉体が付着した擦過痕が認められた。
- (2) まくらぎNo.43の右レール外側及びまくらぎNo.28（53k566m付近）のレール間に、道床碎石とは異なる形状の稜角が鋭利な拳大程度の大きさの岩片が認められた。
- (3) まくらぎNo.40（53k574m付近）の右レール外側底部に車輪フランジによると思われる線状の傷があり、また締結装置のボルト頭部が損傷していた。さらに、そこから締結装置の破損がまくらぎNo.37まで、まくらぎの損傷が同No.34まで連続して認められた。また、道床バラスト表面の窪みが同No.33から本件列車1両目前台車の停止位置にかけて、断続して認められた。
- (4) まくらぎNo.39（53k573m付近）の左レール内側から本件列車1両目前台車の停止位置にかけて、車輪フランジによると思われる線状の傷が断続して認められた。この内、まくらぎNo.31～27はささくれ状に著しく損傷しており、同No.26～17には車輪フランジによると思われる線状の傷が2条あった。
- (5) まくらぎNo.40（53k574m付近）から1両目後台車停止位置にかけて、右レール内側の締結装置が損傷していた。

(6) まくらぎNo. 34 (53k570m付近) から1両目後台車停止位置にかけて、左レール外側の締結装置の損傷、車輪フランジによると思われる線状の傷が断続して認められた。

(7) 53k570m付近のまくらぎNo. 36～33の右レール内側の頭部側面、並びにまくらぎNo. 23から本件岩塊が列車停止時にあった位置(53k560m付近)にかけて右レール頭部の外側側面に白色の粉体が付着した擦過痕が断続的に認められた。

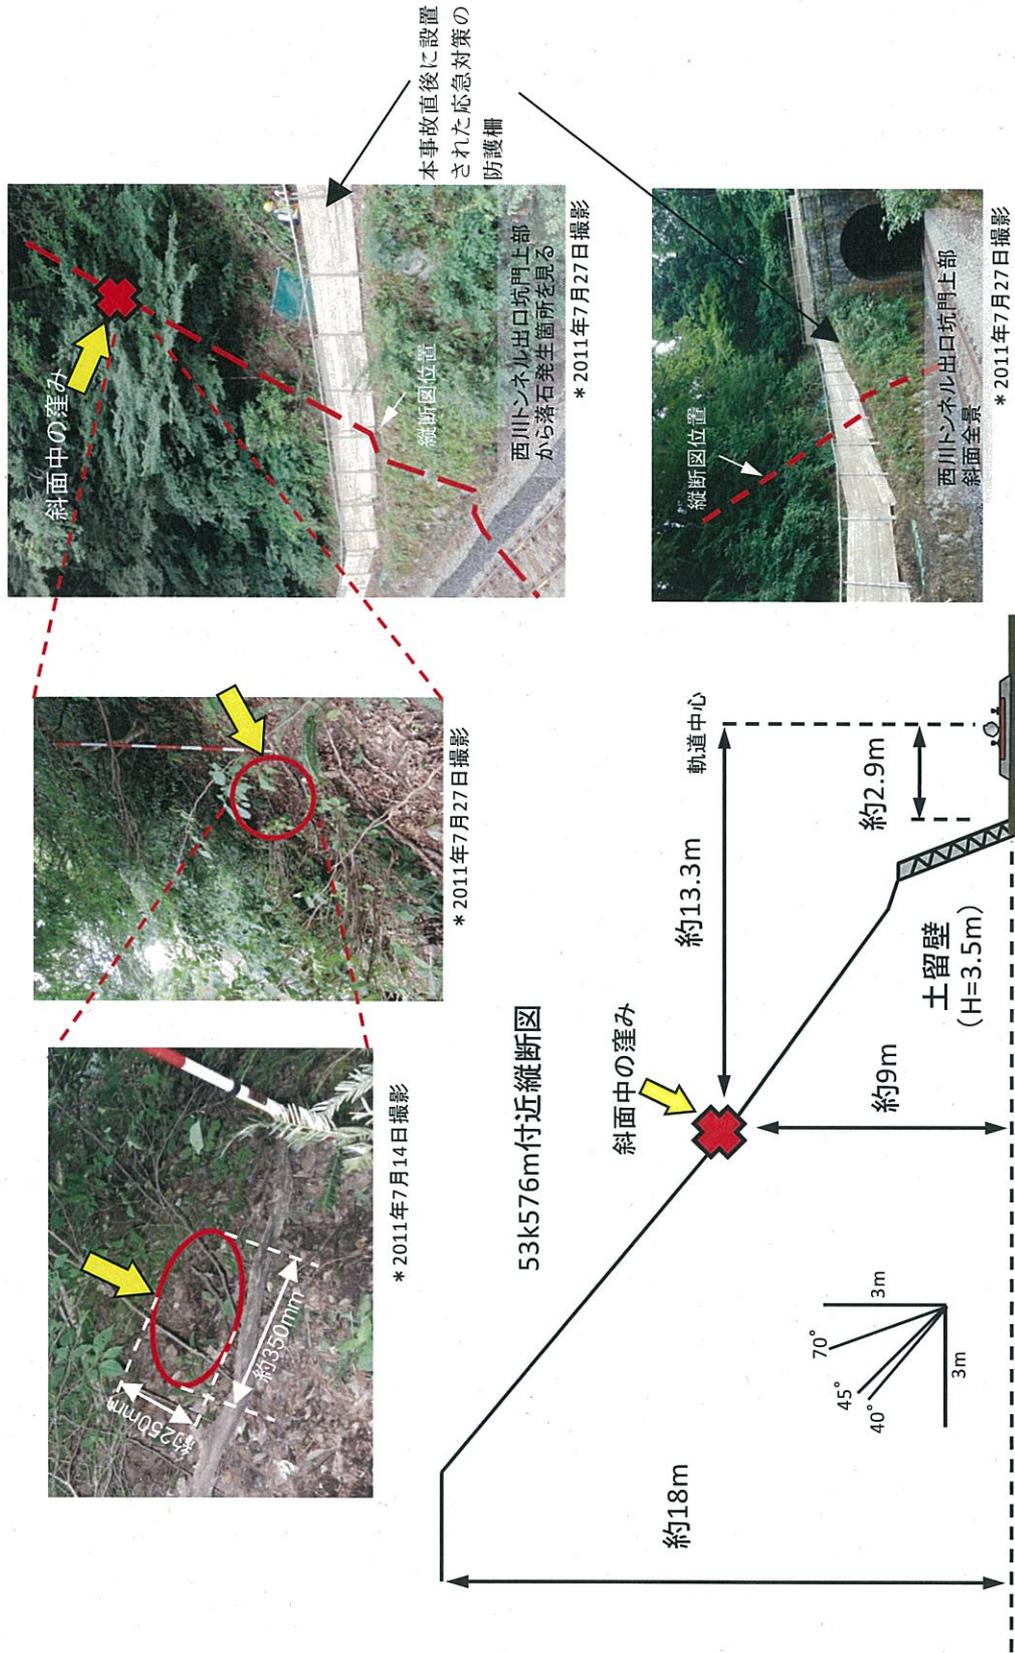
付図7 事故現場付近の斜面縦断面

この岩塊よりも斜面上方約4m、やや会津若松駅方に寄った53k576m付近の路盤から高さ約9m、線路中心から水平距離で約13mの箇所に長径が約350mm、短径が約250mm、深さが約100mmの大ききで、落ち葉等で覆われておらず土壌がむき出しの窪みが確認された。また、この下方で、石積擁壁の肩から1m程度のところにも落ち葉等で覆われておらず土壌がむき出しの窪みが確認された。これら以外には落ち葉などで覆われていない真新しい窪みは認められなかった。なお、岩塊が落下した際の樹木等の傷は確認できなかった。

3.1で分析したように、本件岩塊は53k576m付近のレール間のほぼ真ん中にあつたと考えられる。この53k576m付近の自然斜面には、2.4.3で記述したように路盤から高さ約9mの所に落ち葉等で覆われておらず、土壌がむき出しの窪みがある。更に、この窪みの下方以外には真新しい窪みは認められなかった。当該斜面は等高線が平行でかつほぼ等間隔であるため、仮に落石が発生した場合、ほぼ斜面の最大勾配の方向に落下すると推測される。

また、2.3.6(2)に記述した緊急に行われた斜面調査においては、本件岩塊の存在が確認されていないことから、落下する前の本件岩塊の状態を具体的に明らかにすることはできなかった。しかし、本件列車が衝突した本件岩塊の表面には、2.3.1(3)で記述したようにコケ類が付着する部分があつたこと、2.4.3で記述した窪みに対して本件岩塊が大きいことから、岩塊の一部は斜面に露出していたと推定される。

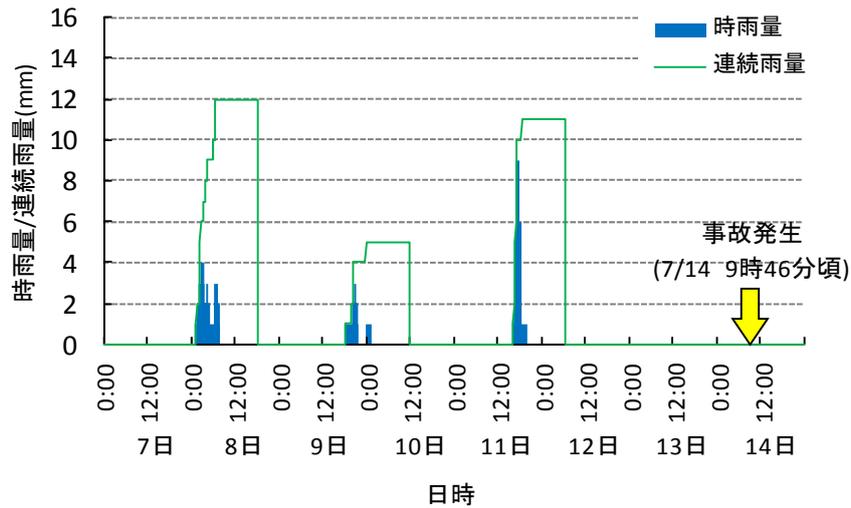
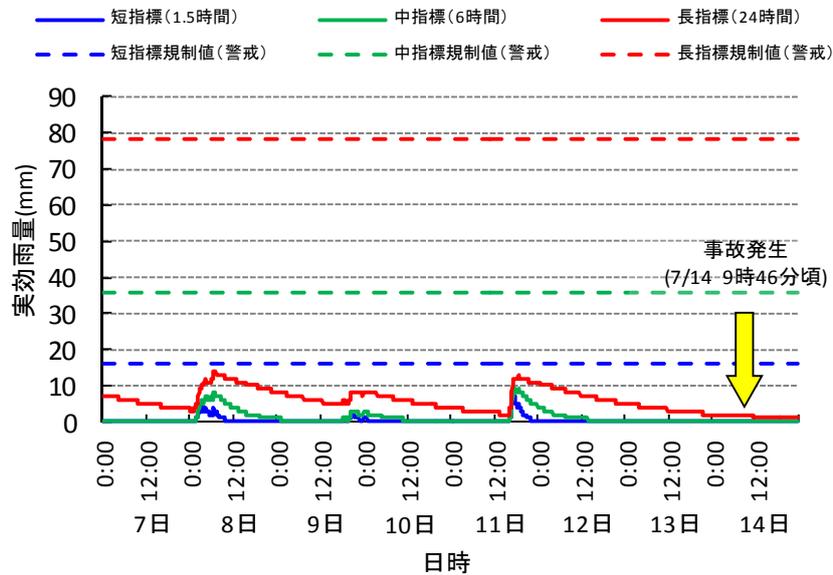
付図8 徳沢駅における雨量の経時変化と 運転規制等の基準値

本事故現場である徳沢駅構内に設置されている同社の雨量計の記録によれば、本事故発生前1週間（7月7日～13日）には、7月8日、9日、11日に降雨を観測しているが、それらの値は同社新潟支社内の「気象異常時等の取扱い」における実効雨量の警戒規制値をいずれの指標でも下回っていた。

2.6で記述したように、本事故発生前1週間の間には運転規制が発令される降雨量は観測されておらず、また同期間に本件岩塊を急激に不安定化させたと考えられる風、地震は観測されていない。これらのことから、本件岩塊が斜面から落下したことに関して、本事故発生直前の気象条件が直接の原因になった可能性は低いものと考えられる。

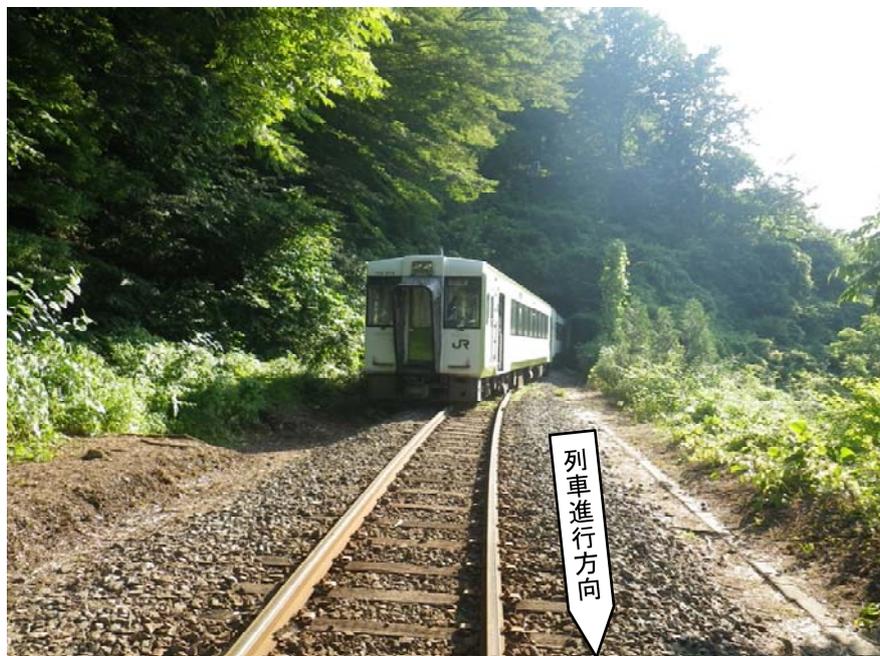
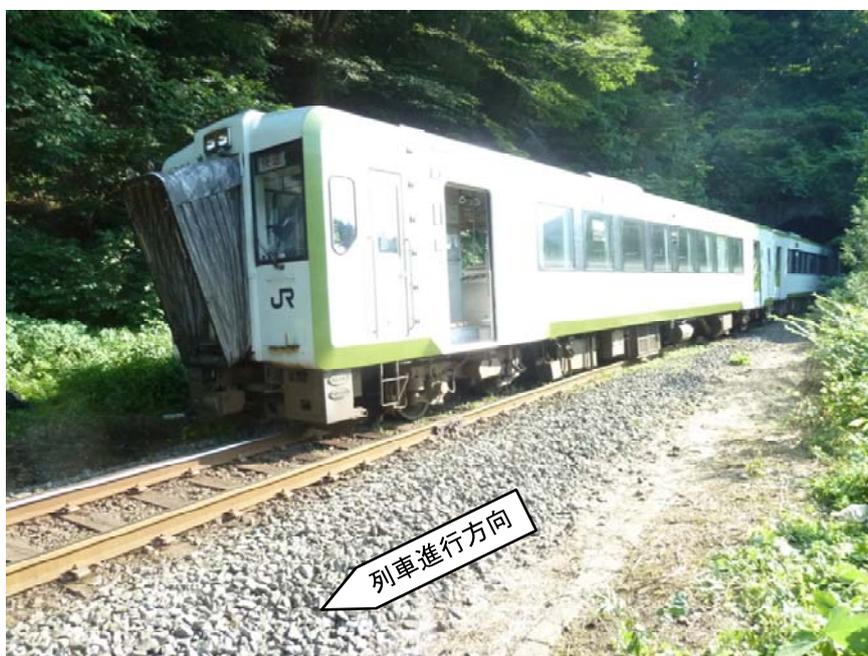
写真1 事故現場の状況 (1 / 2)

本件列車の1両目前台車全軸が約800mm右側に、1両目後台車前軸が約200mm、後軸が約400mm左側に脱線していた。また、本件列車停止時には、本件列車と衝突した岩塊（以下「本件岩塊」という。）は53k560m付近の右レール外側にあり、レールと1両目の補助制御箱等の床下機器に挟まれた状態であった。

本件列車と衝突した本件岩塊の岩種は花崗岩類で、大きさは長径、中径、短径がそれぞれおおよそ450×400×350mm、重量は約150kgであった。

岩塊の表面は風化により薄い茶色を呈しており、また表面には部分的にコ

ケ類が付着していた。さらに、部分的に表面が剝離した様相を呈し、風化等の影響を受けていない岩石本来の色をしている比較的新鮮な部分が露出している箇所があった。

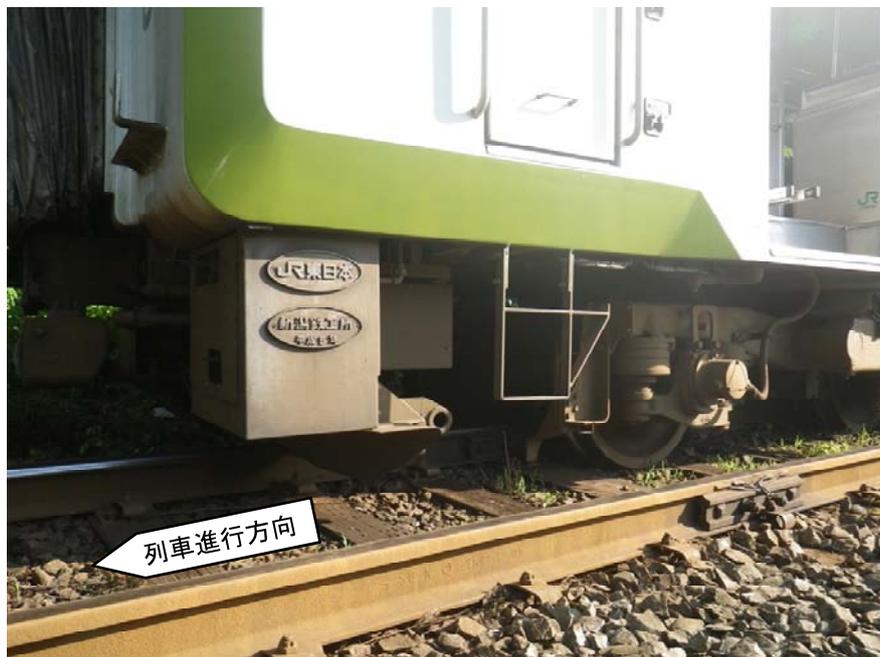
前台車

- (1) 2.3.1(2)で記述したように、本件列車が停止した時には、本件岩塊は1両目の補助制御箱等の床下機器に挟まれた状態であつた。また、2.4.2で記述したように、車両の損傷状況からスノープラウが破損し、汚物処理装置、燃料タンク等の床下機器にも変形や打痕、擦過痕が認められた。これらのことから、本件列車は本件岩塊と衝突した後、これを車両の床下に巻き込んだと考えられる。
- (2) 2.4.1(3)に記述したように、53k574m付近の右レール外側底部に車輪フランジによると思われる線状の傷があり、更にそこから本件列車1両目前台車の停止位置にかけて軌道の損傷が断続して認められることから、1両目前台車がこの付近で右側に脱線したと考えられる。
- (3) 2.4.1(7)に記述したように、右レールの外側頭部側面に粉体が付着した白色の擦過痕があり、これは本件岩塊とレールが擦れたために生じたことによる痕跡の可能性が考えられることから、まくらぎNo.33～23(53k569m付近～563m付近)の間で本件岩塊が右レールを乗り越えてレールの外側へ移動したと考えられる。
- (4) 2.4.1(5)及び(6)に記述したように、まくらぎNo.40付近(53k574m付近)から締結装置の損傷などが本件列車後台車まで断続的に続いているこ

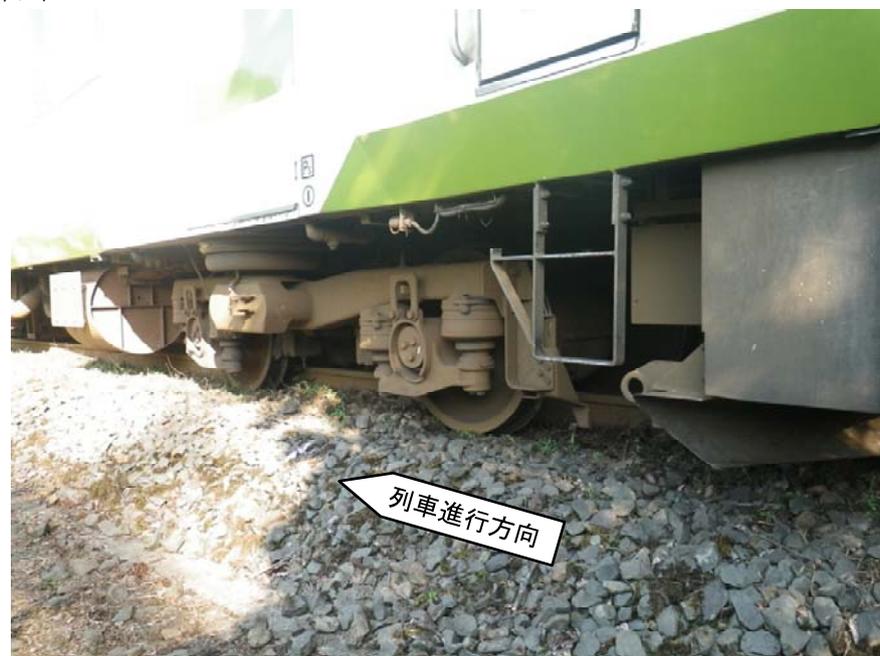
後台車

とから、この付近で後台車全軸が左側へ脱線したと考えられる。後台車全軸が左側へ脱線したことに関しては、2.4.2(6)に記述したように後台車の台車異常上昇等に損傷が認められたことから、いずれかの時点で1両目車両の後部が浮き上がり、後台車が左に振られたために脱線した可能性があると考えられる。

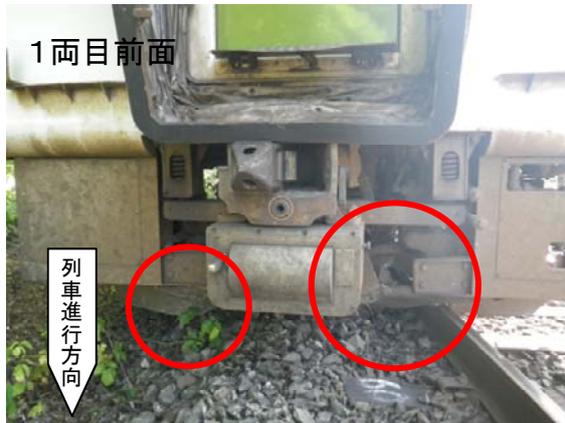
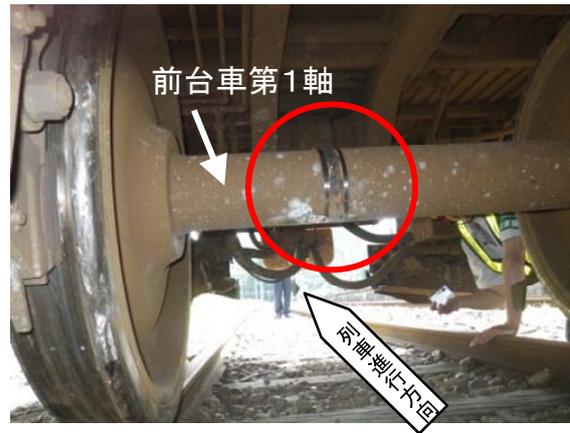
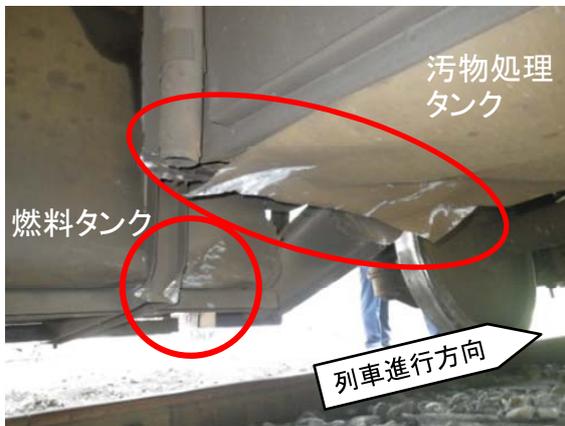
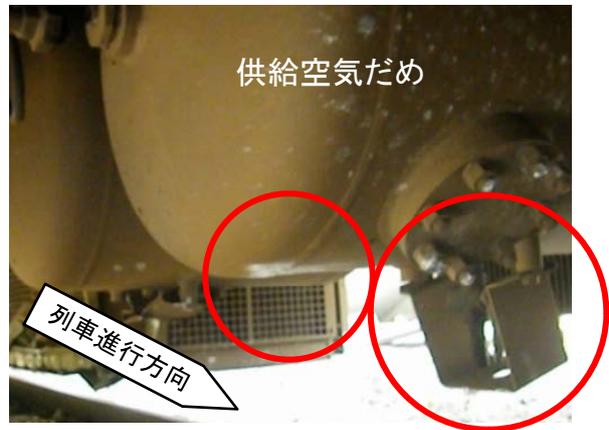
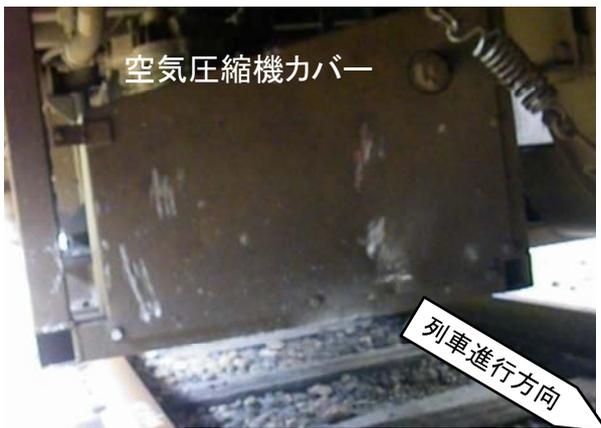
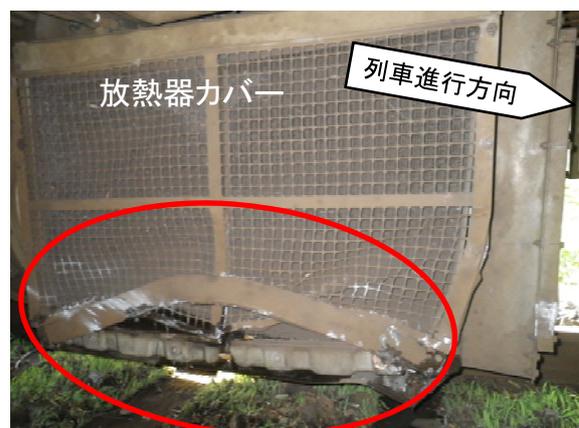
写真5 車両の損傷状況

1両目のみに損傷が認められた。主な損傷箇所、損傷の状況は次のとおりである。

(1) 前部のスノープラウが破損しており、前台車の第1軸車軸の中央からやや左側に打痕が認められた。

(2) 汚物処理装置、燃料タンクの一部が変形しており、また擦過痕や打痕が認められた。

(3) 供給空気だめ、元空気だめの一部が変形、破損していた。

(4) 放熱器カバーの下部が曲損しており、空気圧縮機のカバーに打痕が認められた。なお、本件列車停止時に、岩塊は放熱器のカバーと空気圧縮機のカバーに挟まれていた。

(5) 各台車のレベリングバルブが曲損若しくは折損していた。

(6) 後台車の台車異常上昇止に車体と台車が接触した痕跡、軸箱吊り金具の上側に軸箱が接触した痕跡が認められた。
