鉄道事故調査報告書

I 秩父鉄道株式会社 秩父本線 樋口駅～野上駅間
列車脱線事故（踏切障害に伴うもの）

鉄道事業者名：秩父鉄道株式会社

事故種類：列車脱線事故（踏切障害に伴うもの）

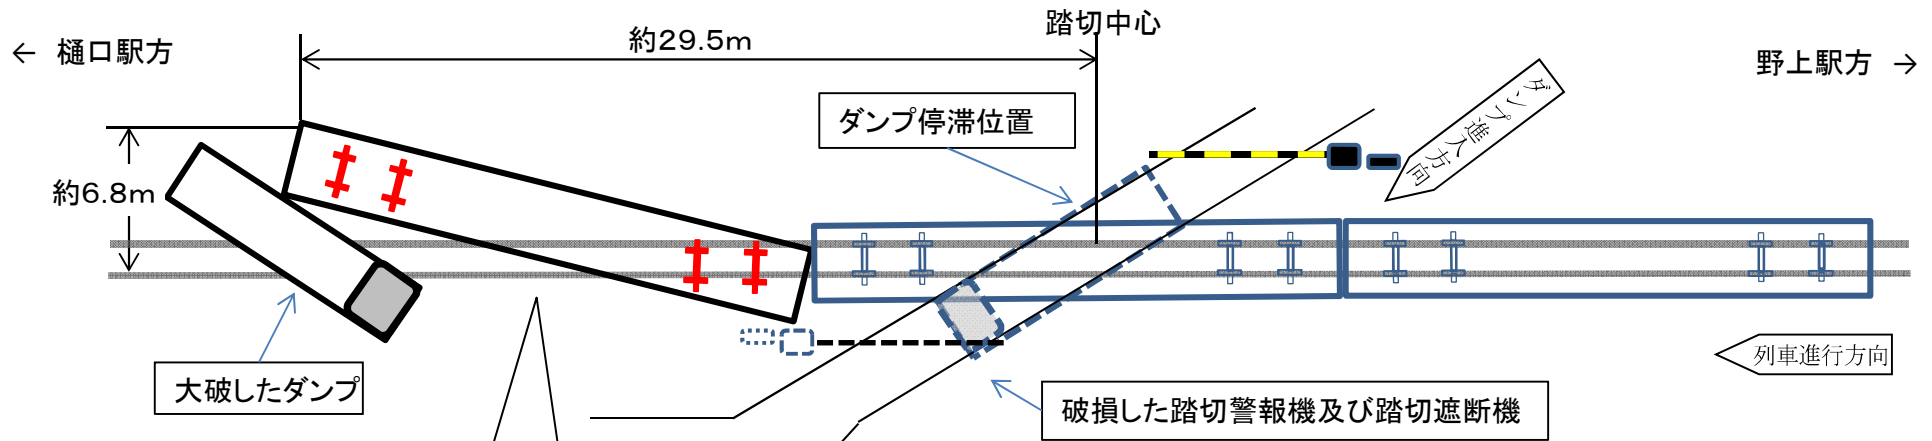
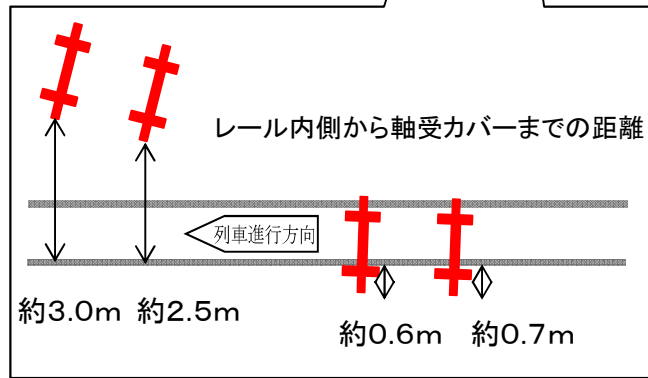
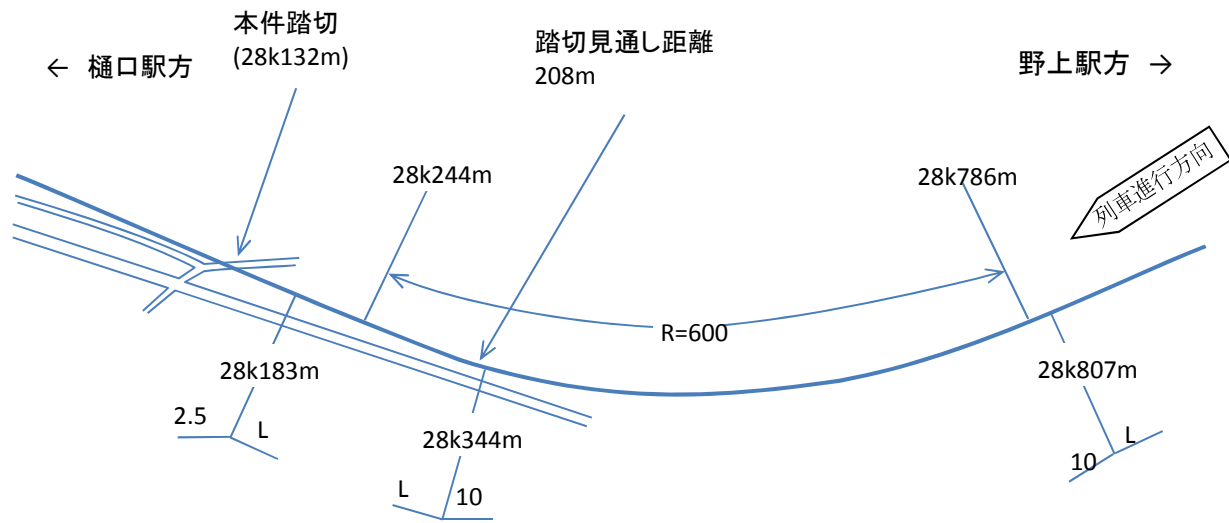
付図3 事故現場略図

- (1) 本件列車は本件踏切（28k132m）を約29.5m行き過ぎ、1両目の前台車全2軸が右へ、後台車全2軸が左へ脱線して停止していた。脱線した軸は、前台車全2軸が軌間外右側に、後台車の全軸が左側に脱線していた。左レールゲージコーナーから左軸受けカバーまでの距離を測定したところ、前台車前軸が約3.0m、同後軸が約2.5m、後台前軸が約0.6m、同後軸が約0.7mの位置にあった。
- (2) 本件踏切の手前の線形は、半径600mの右曲線（28k244m～28k785m）であり、踏切の見通し距離は208mである。また、勾配は下り10‰である。

踏切中心（28k132m）付近から踏板上に脱線痕があるほか、踏切道を越えた最初の木まくらぎ（28k128m）から27本目の木まくらぎまでの間に脱線痕が残されていた。

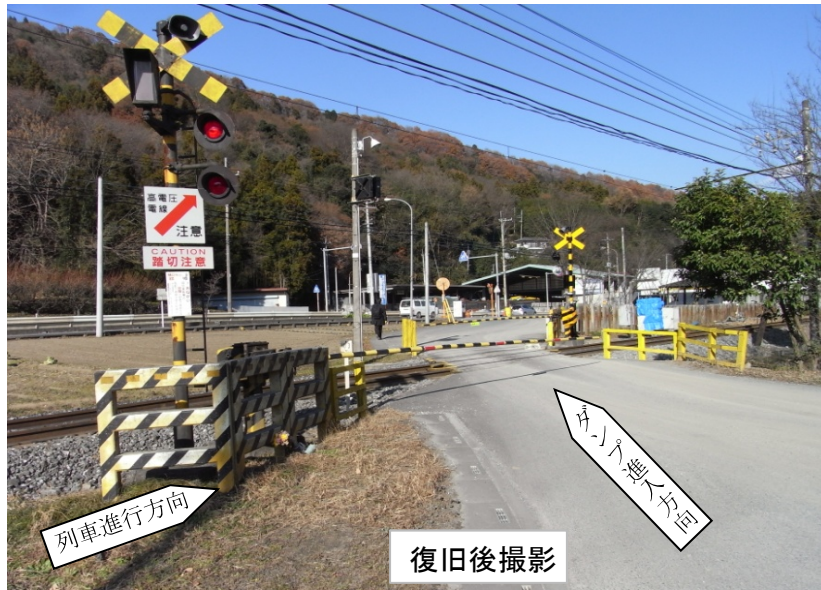
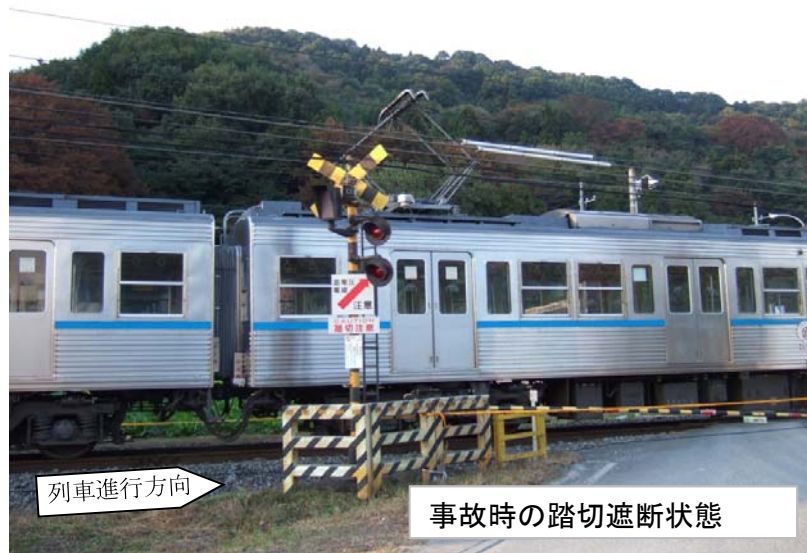
写真1 本件踏切の状況

踏切の位置	28k132m
踏切種別	第1種踏切道（踏切遮断機及び踏切警報機が設置されている踏切道）
踏切幅員	2.1m
踏切長	9.8m
踏切と道路との交角	右31度
列車からの見通し距離	208m
踏切舗装	アスファルト
障害物検知装置	なし

本件踏切の実情は、本件ダンプ(フロント・トレッド2,060mm)のような大型自動車でも通行可能である。なお、同社は、脱輪防止対策として、2.1mより幅広い踏板を設置している。

また、本件踏切は、踏切障害物検知装置と踏切支障報知装置は設置されていない。同社は、交通量の多い箇所や過去の事故の状況等を勘案しつつ踏切支障報知装置等の設置を計画することを基本とし、その際に沿線市町と協議の中で支援を要請している。なお、現在の同装置の設置数は踏切道一覧表に示すように進捗が図られていない状況にある。

2.1(2)に記述したように、ダンプ運転者は、踏切の非常ボタンを探したが見付からなかった。ボタンを探している途中で本件列車が近づいてくるのが見えたので、止まれの合図の意味を込めて本件列車に向かって手を振っている。任意の機能であるものの、本件踏切に踏切障害物検知装置又は踏切支障報知装置が設置されていれば、これらの作動により踏切障害事故時に被害が軽減されていた可能性があったと考えられる。

列車からの見通し距離が不十分な踏切において、このような事故を防止するには、踏切障害物検知装置及び踏切支障報知装置（非常ボタン）が効果的であり、それらの設置を更に推進すべきである。

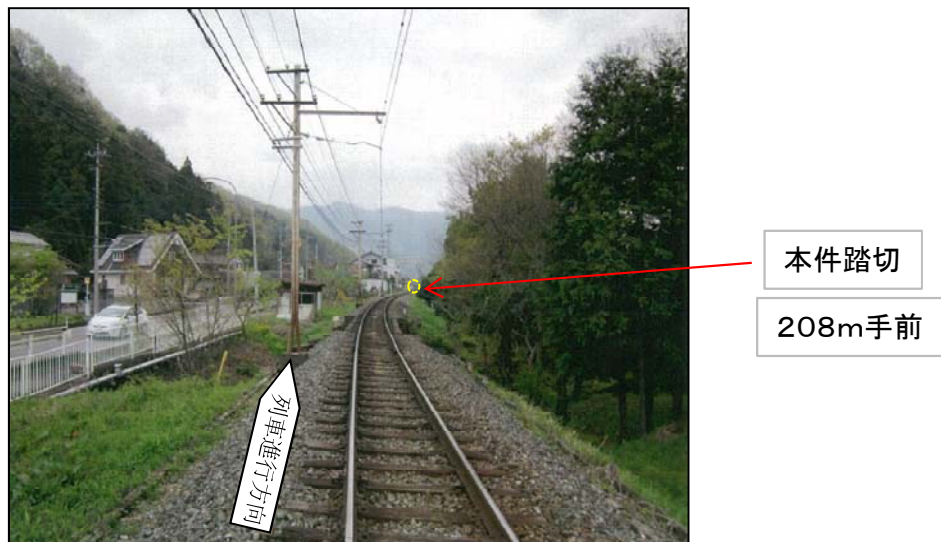
写真2 列車からの本件踏切見通し状況

ワンマン運転で野上駅を出発（運転指令所の記録によれば、定刻より1分遅れの11時13分15秒であった。）した本件運転士は、右曲線を制限速度内の約78km/hで惰行運転していた。右カーブを通過し終わる辺りで、樋口 No. 3踏切道（以下「本件踏切」という。熊谷駅起点28k132m、以下「熊谷駅起点」は省略。）が見えるようになった。本件踏切が見えてすぐの約200m手前で本件踏切に本件ダンプが停止しているのを認め、気笛を吹鳴するとともに非常ブレーキを使用した。間に合わず、本件ダンプと衝突した。衝突するときの速度は40km/hくらいであった。本件ダンプと衝突するまでの間に、ダンプ運転者が本件列車に向かって手を振っていることや、踏切動作確認灯が点灯していることを確認していた。

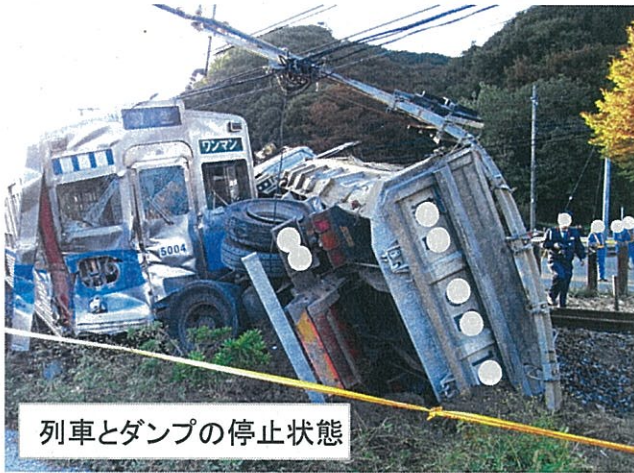
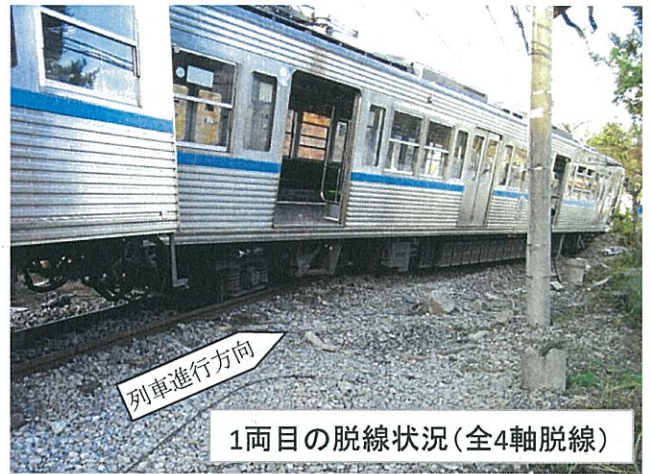
写真3 脱線現場の状況

線路左側の防護柵及び踏切保安装置、線路右側の架線柱、木まくらぎ等が損傷した。

1両目の前面、床下機器等及び2両目の連結器が損傷した。

踏切の交差角が右31度であったため、列車前面右側は最初に本件ダンプと衝突して大きく変形したが、車両前面左の運転席側及び運転席内部の空間の損傷は軽微であった。

2.1(1)に記述したように、本件運転士は、本件踏切約200m手前で本件ダンプを発見し非常ブレーキを使用したが無事に合わず、本件列車が本件ダンプに衝突したものと推定される。2.3.1(1)及び2.4に記述した痕跡から、本件ダンプに本件列車が衝突したことにより、1両目の前台車全2軸が右へ、後台車全2軸が左へ脱線したものと推定される。
