# 鉄道事故調査報告書

Ⅱ 日本貨物鉄道株式会社 東海道線  
岐阜貨物ターミナル駅構内 列車脱線事故

事故種類：列車脱線事故

東海道線 岐阜貨物ターミナル駅構内

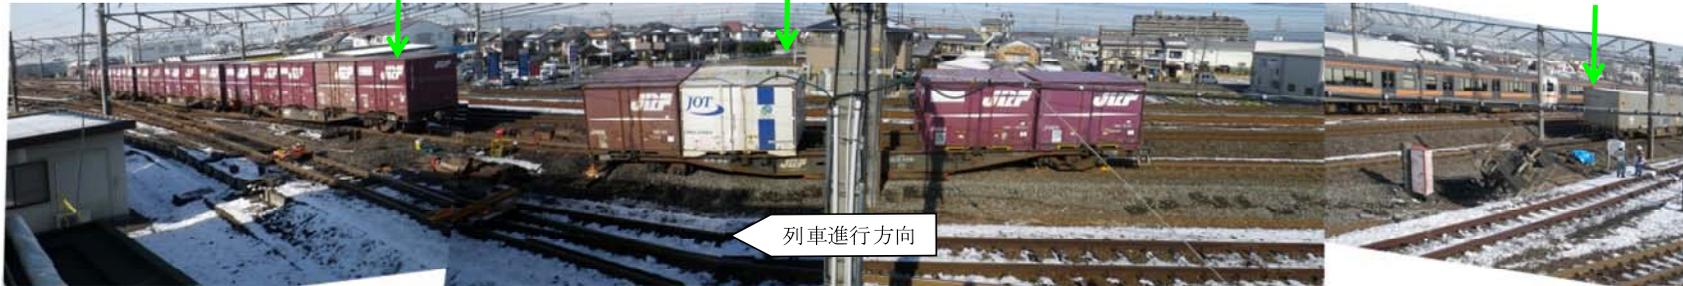
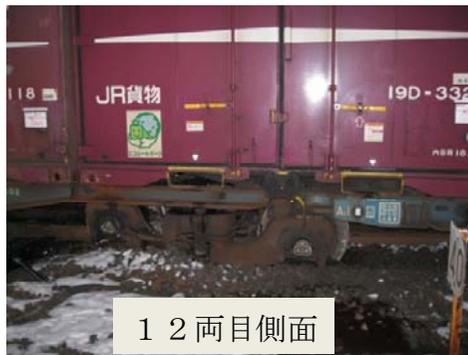
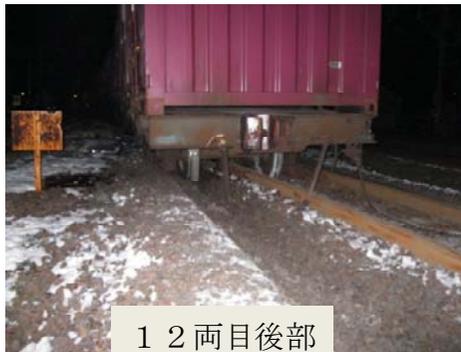
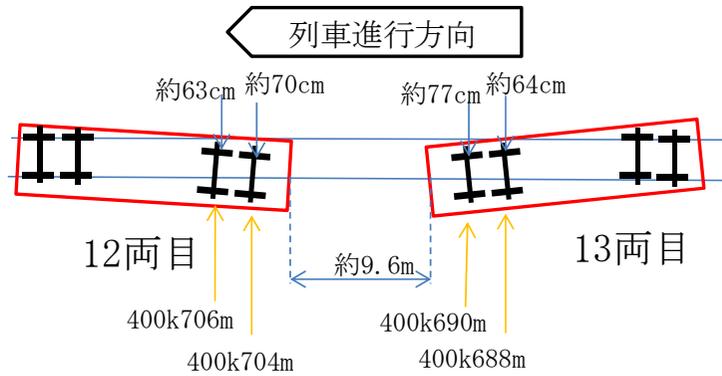
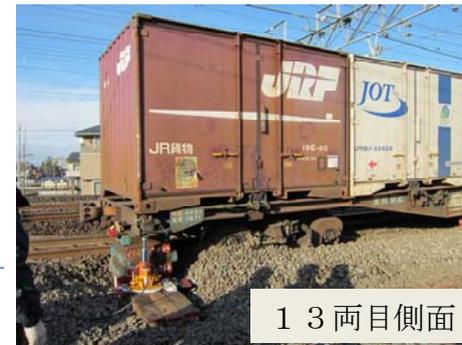
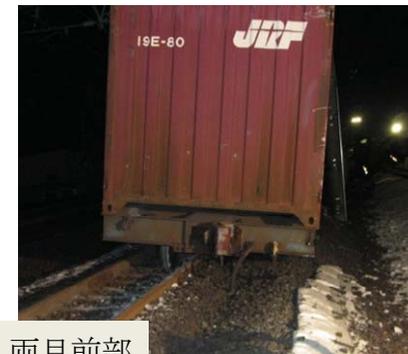
# 付図8 脱線の状況

列車の運転士は、停止後、輸送指令から列車が脱線した旨の連絡を受け、降車して確認すると、12両目貨車（車両は機関車を含めて前から数え、前後左右は列車の進行方向を基準とする。）と13両目貨車の間で列車が分離しており、12両目貨車の後台車全2軸と13両目貨車の前台車全2軸が脱線しているのを認めた。

から、脱線した軸は4 0 0 k 3 2 7 m付近ではレール上に載っていたが、本件列車の出発後、4 0 0 k 3 3 6 m付近で左側へ脱線し、脱線した軸が5 7ポイント付近で左に大きく変位することで更に一軸が脱線し、1 2両目貨車後部が左側に大きく動いたことで、連結器を介して後続の1 3両目貨車前部が左側に振られ、1 3両目貨車の前台車全2軸が脱線したと考えられる。

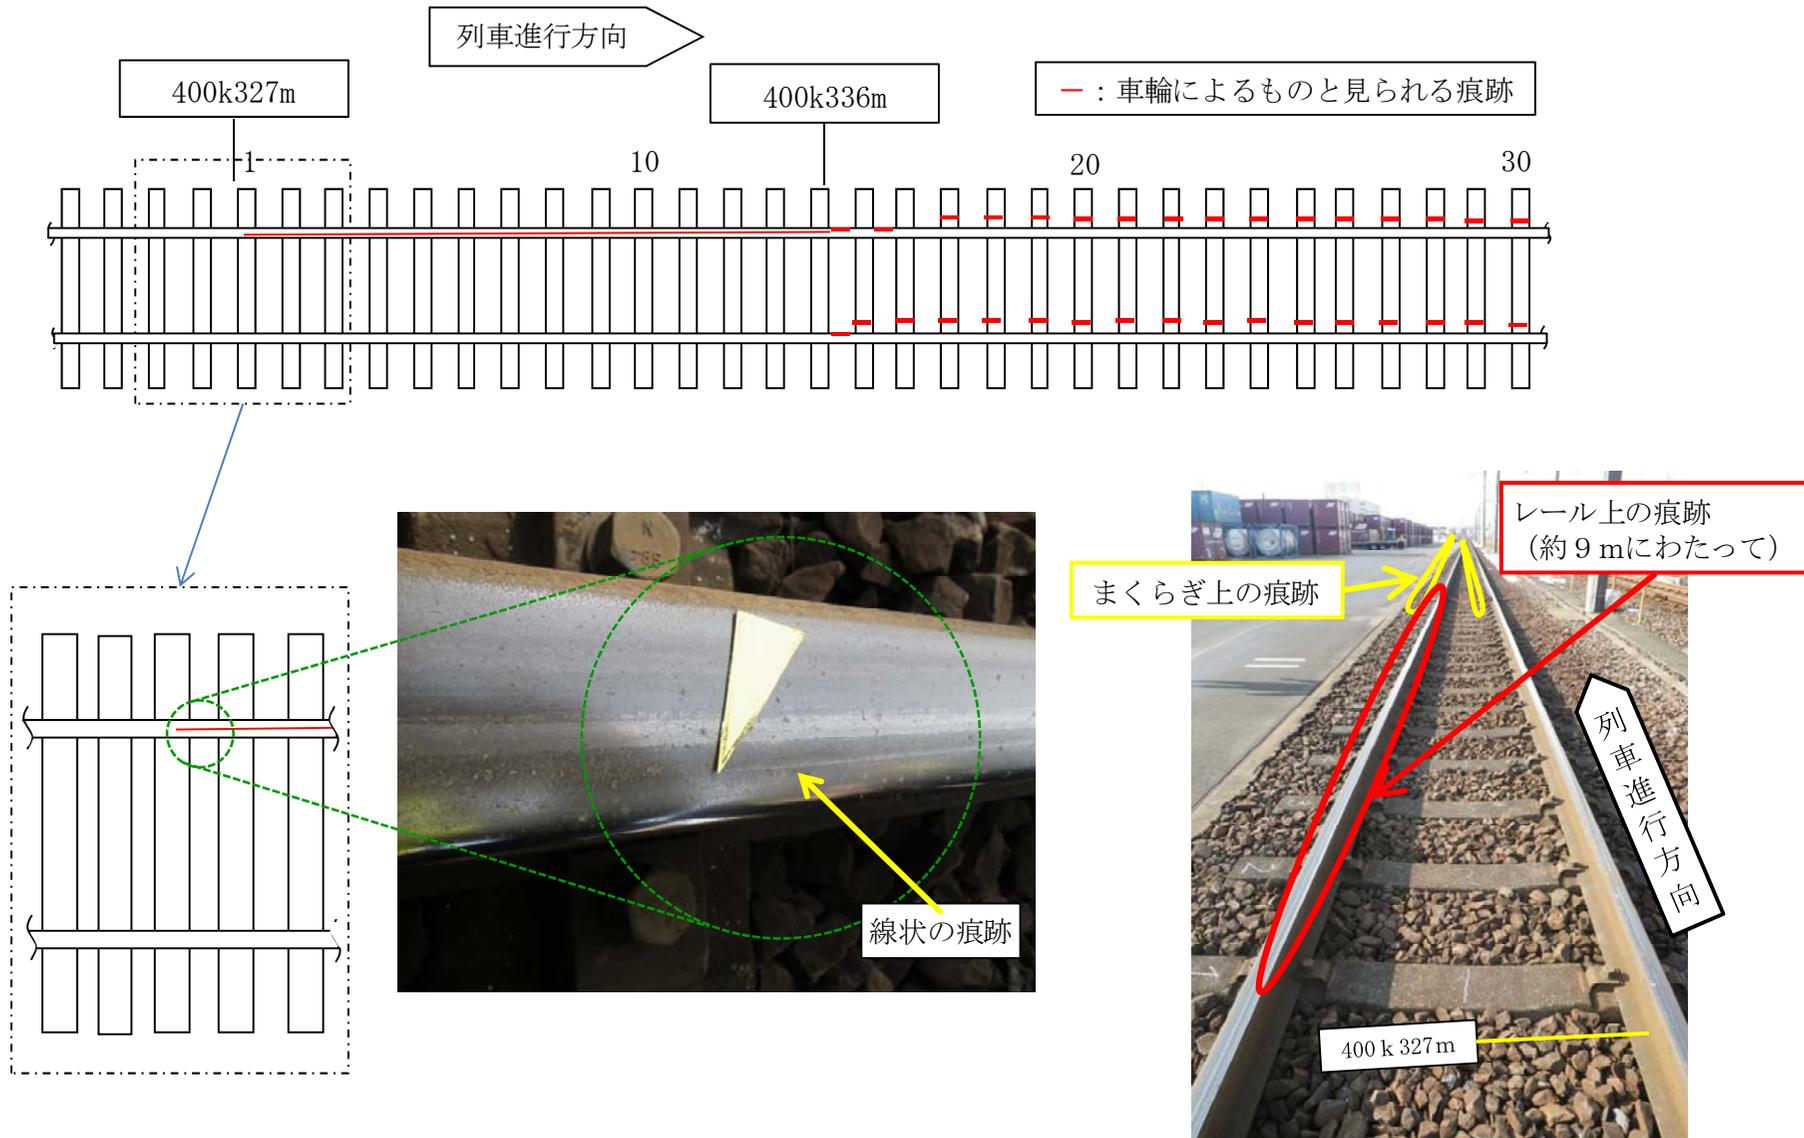
付図9 脱線地点付近の痕跡

- (1) 400k327m付近から進行方向に向かって約9mにわたり、左レール頭頂面には、車輪によるものと見られる線状の痕跡が1本あった。この痕跡は、始端（400k327m付近）ではレール頭頂面中央付近にあり、終端（約9m先）ではレール頭頂面左側へ斜めに続いていた。
- (2) 400k336m付近から400k631m付近までの、まくらぎ、道床等には、軌間内及び軌間外（左）に車輪フランジによるものと見られる痕跡があった。
- (3) 400k628m付近から400k653m付近に敷設されている57ポイントにおいては、
  - ① 400k631m付近におけるクロッシング及び左主レール頭頂面、400k637m付近における左主レール頭頂面に、それぞれ車輪によるものと見られる右側から左側に横切る痕跡があった。
  - ② 400k650m付近に設置されている電気転てつ機が損傷していた。
- (4) 400k636m付近から12両目貨車後台車第1軸停止位置の400k706m付近まで、軌間内のまくらぎ等に車輪によるものと見られる複数の痕跡があった。
- (5) 57ポイント付近から12両目貨車後台車の停止位置までの左側の道床に大きなくぼみが生じ、信号ケーブル用トラフ、歩行板等が破損し、入換標識が倒壊していた。

- (1) 2.4.1(1)に記述したように、レール頭頂面上の線状の痕跡が400k

- 3 2 7 m付近から4 0 0 k 3 3 6 m付近まで左側へ斜めに続いていたこと、
- (2) 2.4.1(2)に記述したように、まくらぎ等に車輪によるものと見られる痕跡が4 0 0 k 3 3 6 m付近から4 0 0 k 6 3 1 m付近まで続いていたこと、
  - (3) 2.4.1(3)に記述したように、4 0 0 k 6 2 8 m付近から4 0 0 k 6 5 3 m付近に敷設されている5 7ポイント付近において、クロッシングや左主レールの頭頂面に、車輪によるものと見られる右側から左側に横切る痕跡があったこと、
  - (4) 2.4.1(4)に記述したように、4 0 0 k 6 3 6 m付近から4 0 0 k 7 0 6 mまでの軌間内のまくらぎ等に、車輪によるものと見られる複数の痕跡があったこと

2.4.1(1)に記述したように、レール頭頂面上の線状の痕跡が左斜めに続いた後、左側に脱線していると考えられることから、左レール頭頂面の痕跡は、フランジ先端によるものと考えられる。

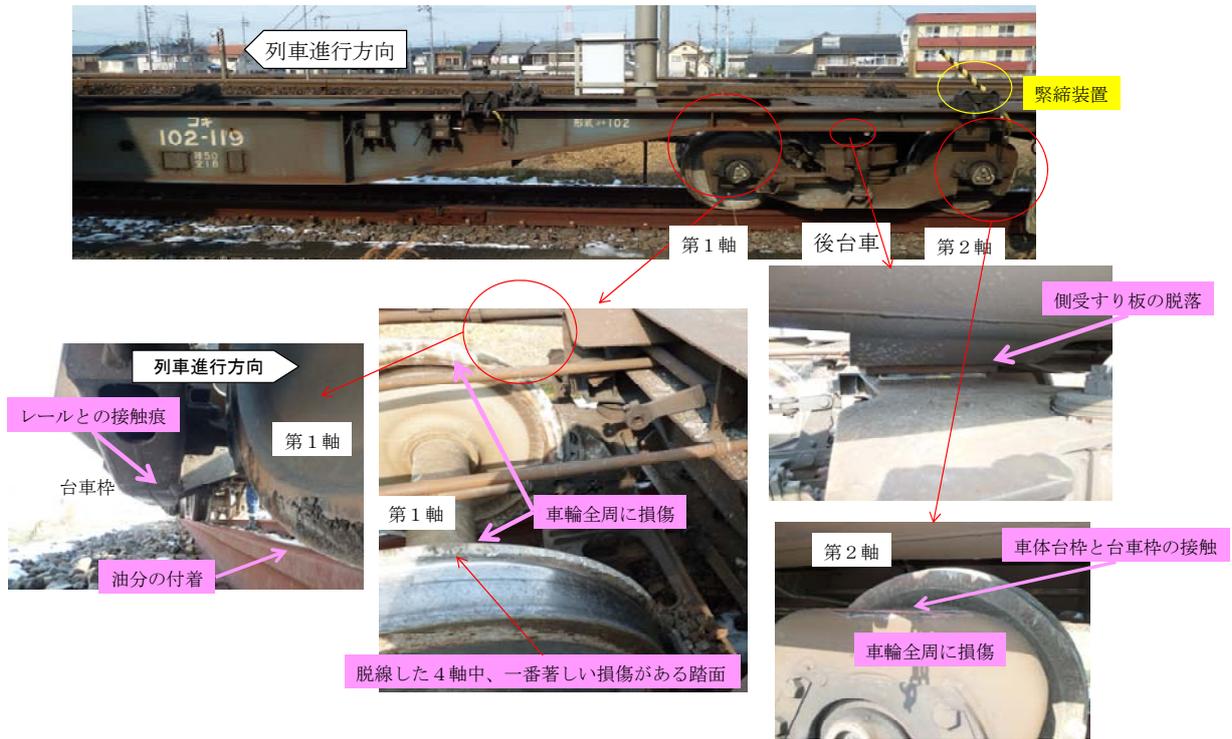
## 付図 1 1 1 2 両目貨車の損傷状況

(1) 12両目貨車において、以下のような損傷及び痕跡が認められた。

- ① 車体の台枠及び後台車の台車枠に、互いに接触したと思われる曲損及び擦傷痕があった。
- ② 後側の連結器胴及び胴受部に打痕があった。
- ③ 後台車の第1軸及び第2軸の車輪において、フランジ全周に打痕があった。なお、後述する13両目貨車前台車第1軸及び第2軸の車輪を含めて、脱線した4軸の中で、12両目貨車後台車第1軸の車輪の損傷が最も甚だしかった。
- ④ 後台車の側受すり板が脱落、曲損していた。
- ⑤ 後台車の台車枠の一部が曲損していた。

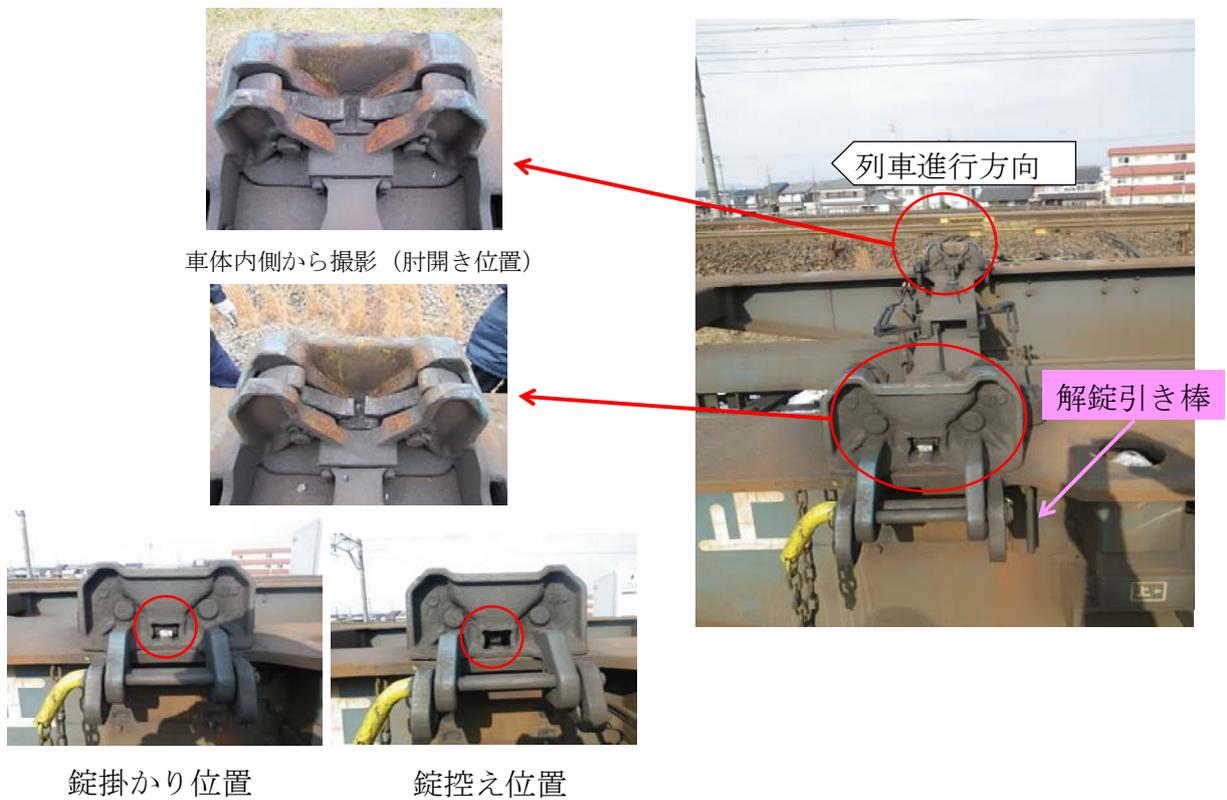
## 付図 1 2 1 2 両目貨車の緊締装置の状況

平成23年12月29日に実施した12両目貨車の調査において、緊締装置の状況を確認したところ、正常に動作していた。

本件コンテナが積載されていた位置の緊締装置には、2.3.3.2(7)に記述したように、明らかな異常が見当たらず、事故後の検証でも解錠等の動作は正常に行うことができた。本件コンテナのアンカにおいても、2.3.4(1)に記述したように、明らかな異常等は確認できなかった。

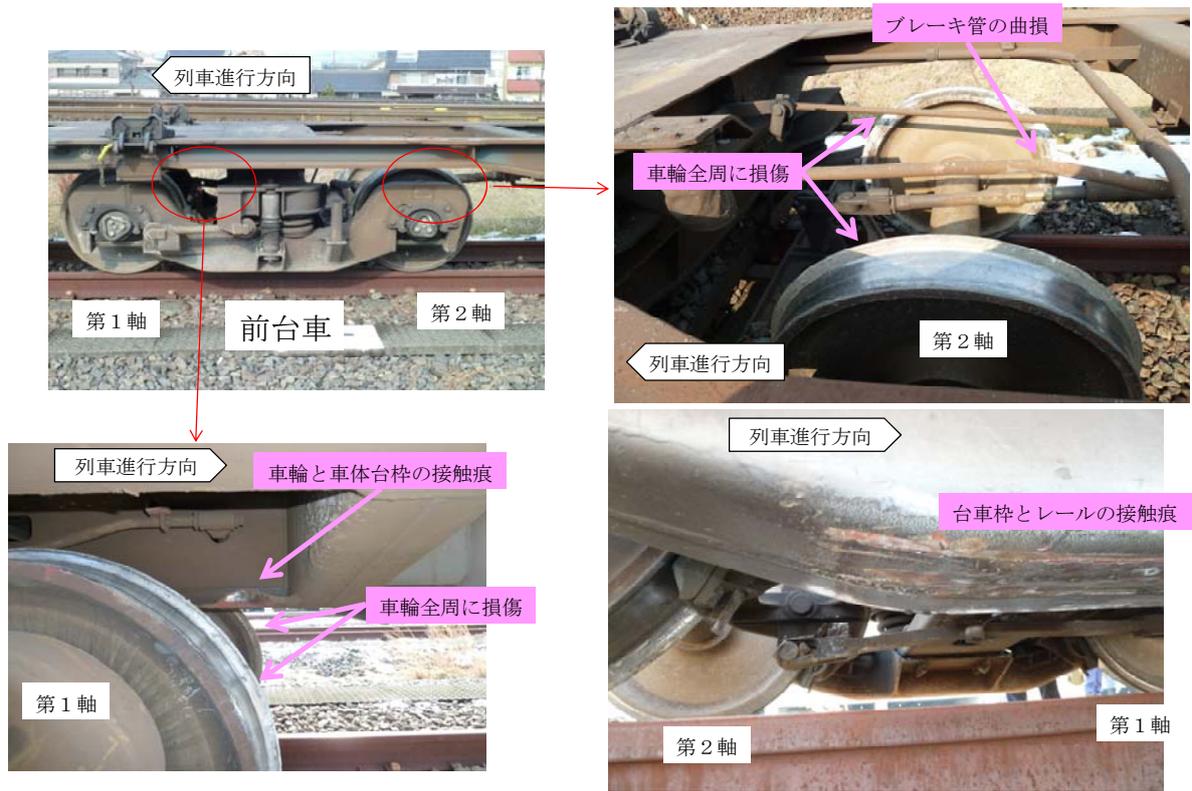
付図 1 3 1 3 両目貨車の損傷状況

(2) 13両目貨車において、以下のような損傷及び痕跡が認められた。

- ① 車体の台枠及び前台車の台車枠に、互いに接触したと思われる曲損及び擦傷痕があった。
- ② 前側の連結器胴及び胴受部に打痕があった。
- ③ 前台車の第1軸及び第2軸の車輪において、フランジ全周に打痕があった。
- ④ 前台車の側受すり板(右側)が脱落していた。
- ⑤ 前台車の台車枠の一部が曲損していた。

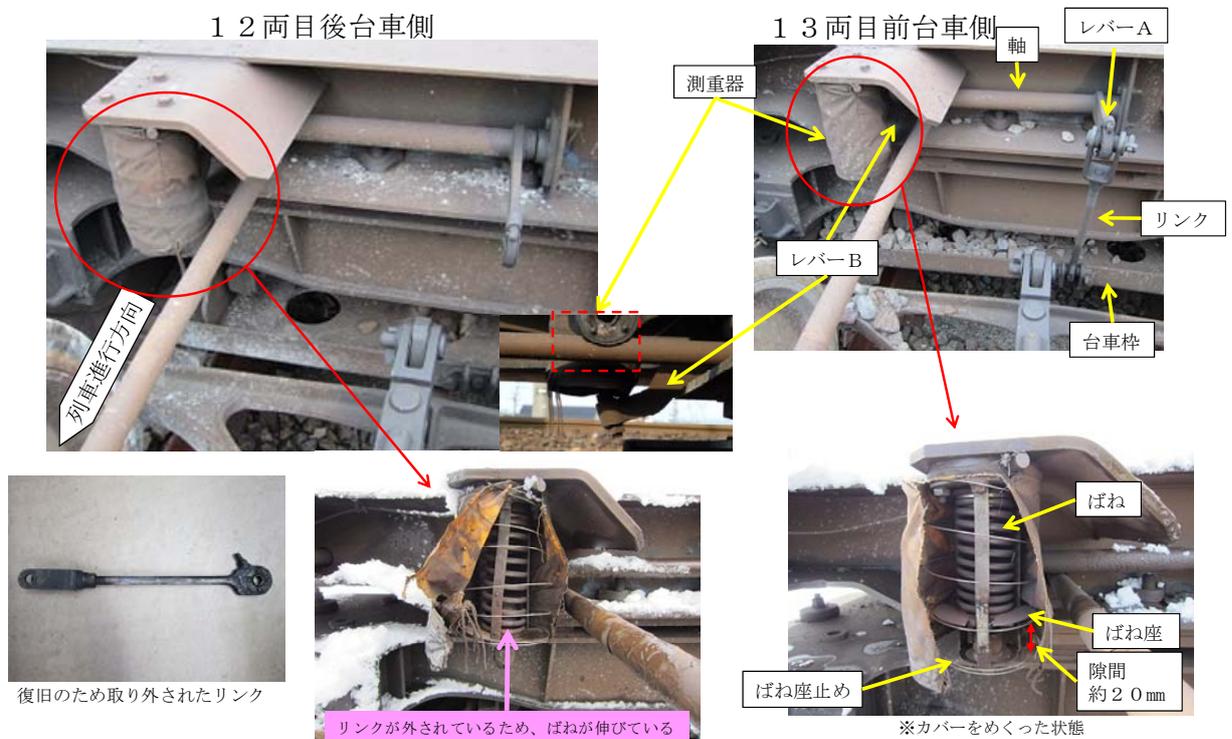
付図 1 4 1 2 両目、1 3 両目貨車の測重器付近の状況

測重器は、付図1 4に示すように、前後の台車付近の車体に取り付けられており、レバーA、レバーB及びリンクを介して台車枠とつながっている。積荷の質量により車体が沈み込むと、リンクに突き上げられてレバーAが回転し、レバーAと同じ軸に取り付けられているレバーBの先端により測重器のばねを縮ませる構造となっている。ばねの縮み代は、空車状態を基準にすると約7 0 mm である。一方、車体が持ち上がる場合は測重器のばねは伸びるが、ばね座とばね座止め下部との隙間は空車状態で約2 0 mm であるため、伸び代は約2 0 mm である。

なお、リンクと台車枠は、後台車の場合、台車中心よりも第1軸側に2 4 0 mm 寄った位置で結合されている。

- (1) 2.3.3.2(1)に記述したように、緊締装置はコンテナを貨車の車体に固定するものであること、
- (2) 2.3.3.2(2)に記述したように、車体に設けられた測重器は、レバーA、レバーB及びリンクを介して台車枠とつながっており、車体が20mm持ち上げられると、ばね座がばね座止めに接触し、それに伴い台車枠が持ち上げられると考えられること、
- (3) 2.3.3.2(2)に記述したように、リンクと台車枠は、後台車の場合、台車中心よりも第1軸側に240mm寄った位置で結合されていること、
- (4) 2.3.3.2(4)に記述したように、台車枠が持ち上げられた場合には、軸受の下部で台車枠に取り付けられている軸箱守り控により輪軸も持ち上げられると考えられること

から、後台車付近において、緊締装置が施錠されたような状態にあり、その状態のままコンテナを持ち上げると、緊締装置により車体が持ち上げられ、車体によりリンクを介して台車枠が持ち上げられるが、リンクは第1軸側に寄った位置に取り付けられているため、第2軸が支点となってまず第1軸側が持ち上がり、持ち上げ量が増えるにつれ、その後、第2軸が持ち上がると考えられる。

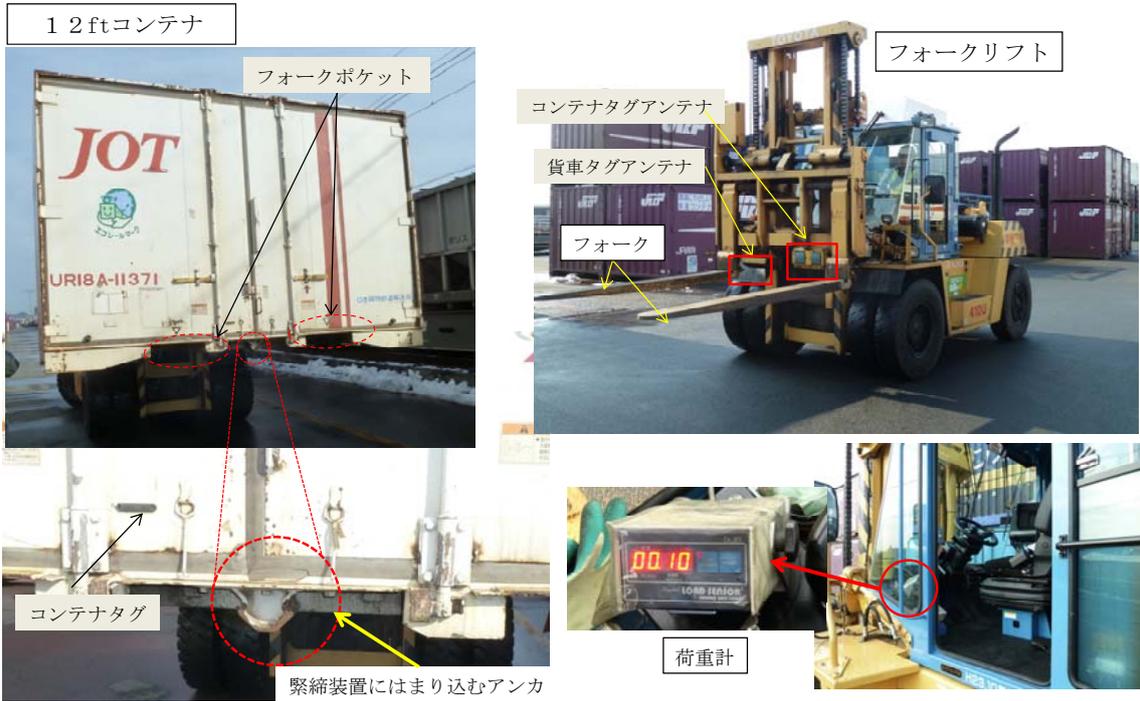
# 付図 1 5 本件コンテナ及び本件フォークリフトの状況

本件コンテナのアンカには、大きな損傷等は認められなかった。

本件コンテナの取卸に使用されていたフォークリフト（以下「本件フォークリフト」という。）は、平成23年12月21日に自主点検が実施されており、その記録に異常と思われる点は認められなかった。

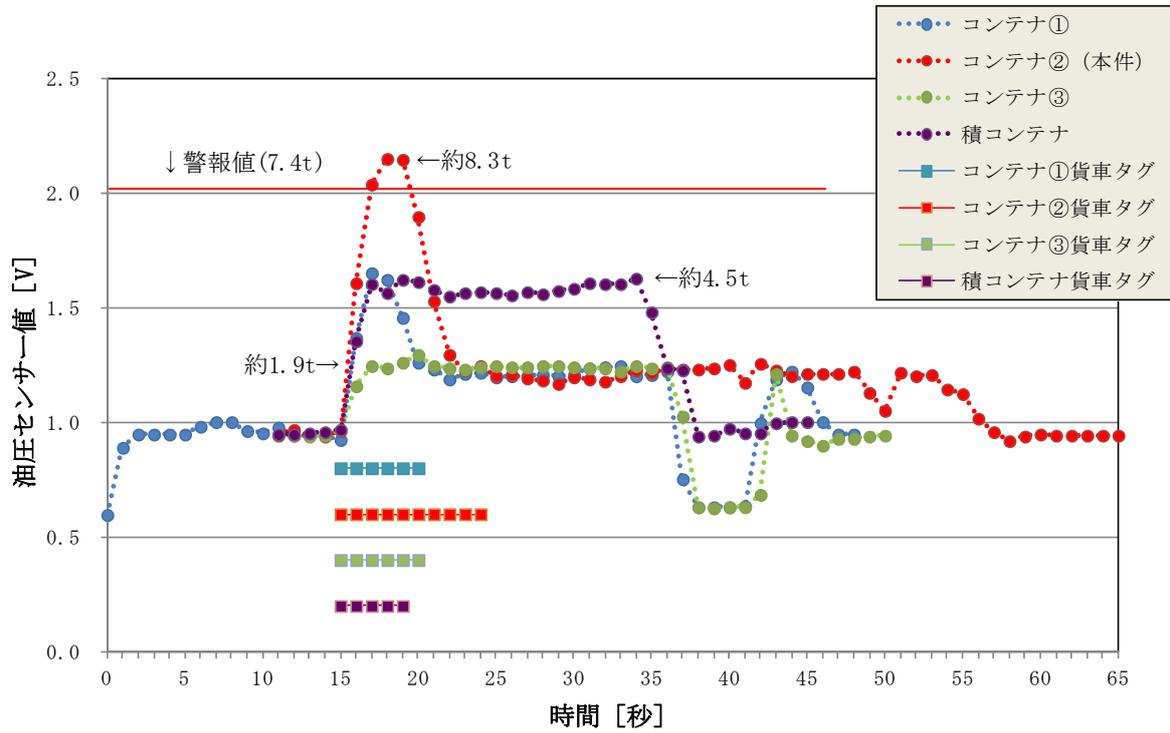
付図 1 6 本事故時のフォークリフト油圧記録

後台車直上の本件コンテナを取卸したときに、最大約8.3tの数値を記録していた。なお、本件コンテナの貨車タグ認識時間は約10秒間であり、他のコンテナと比較して長かった。また、本件コンテナを降ろすまでに、途中でフォークを置いた（荷重が抜けた）と思われる数値は認められなかった。

また、本件フォークリフトは、本件コンテナ取卸時にコンテナ質量以上の大きな荷重を一時的に記録していたことから、本件コンテナをリフトする際に一緒に車体や台車を持ち上げていた可能性が考えられる。しかし、その荷重は最大値を記録した数秒後には小さくなっていることから、この時点で本件コンテナと車体等は分離したものと考えられ、分離したことにより、貨車タグの認識ができなくなった可能性が考えられる。

最大荷重を検知した前後数秒間の油圧値は警報値を超えており、警報ブザーが鳴動していたと考えられるが、2.1(2)に記述したように作業員Aは鳴らなかったと思うと口述していることから、鳴動時間が短かった可能性が考えられ、作業員Aはこれに気付かなかった可能性も考えられる。

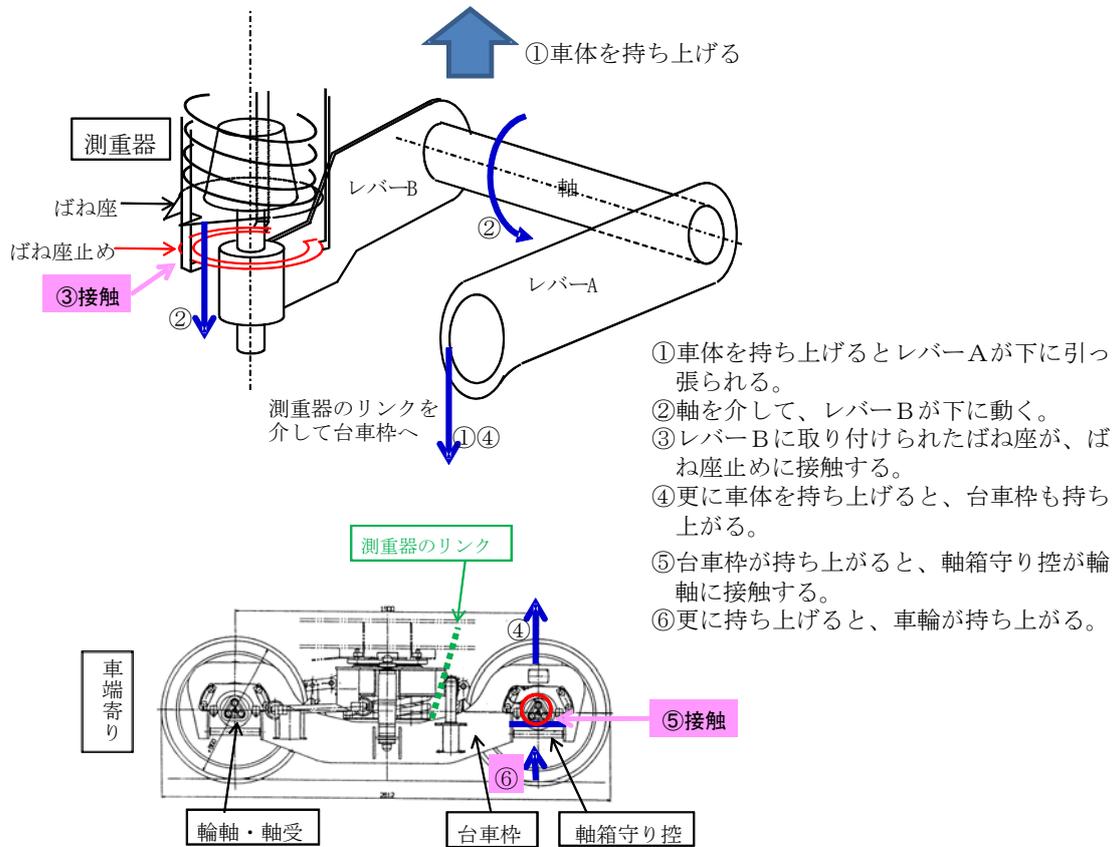
付図 1 8 車輪を持ち上げるまでの状況（分析）

2.3.3.1及び2.3.3.2(2)～(4)に記述した情報等から、車輪のフランジ先端がレール頭頂面の高さまで持ち上げられるための車体の持ち上げ量は、車体を水平に持ち上げることができるとすると、コンテナを積載していない状態の高さから、約50mmと概算される。

しかし、実作業においては、アンカや緊締装置、台車中心ピン等の隙間や車体の一時的変形等により、車体を斜めに吊り上げることとなり、まくらばねの伸び縮みが加わるため、2.8(1)で記述したように、車輪を持ち上げるまでのコンテナ持ち上げ量は30cm以上になると考えられる。
