鉄道事故調査報告書

Ⅲ 長崎電気軌道株式会社 大浦支線
大浦海岸通り停留場～市民病院前停留場間
道路障害事故

事故種類：道路障害事故

発生日時：平成24年2月4日 20時55分ごろ

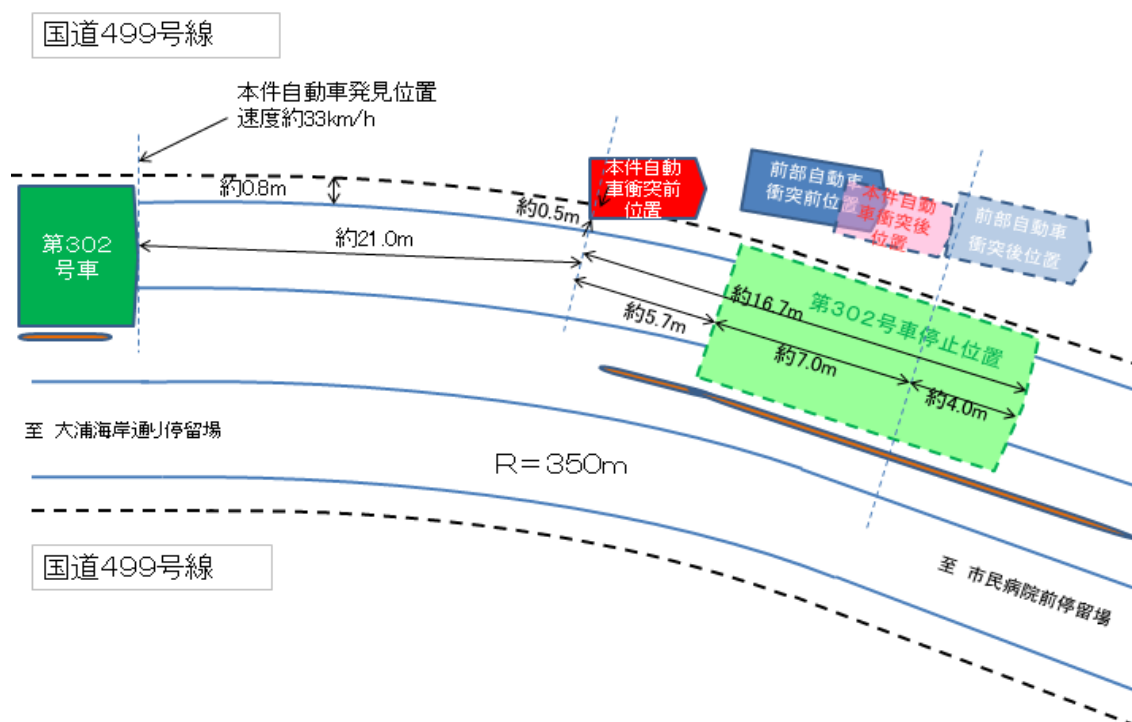
図1 事故現場略図

- (1) 本件自動車は、軌道敷内に約0.5m車体後部右側を残して停車した。
- (2) 本件運転士が本件自動車を認めたときの速度は、約33km/hである。
- (3) 本件運転士が本件自動車を認めた位置は、衝突位置の約21.0m手前である。
- (4) 本件電車は、本件自動車に衝突後、約16.7m進んで停止した。
- (5) 本件自動車は、衝突により押し出され、前に停車中の自動車に衝突した。

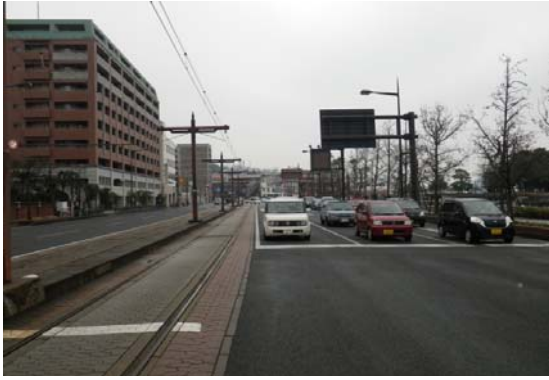
本件交差点から海岸通り電停側を撮影

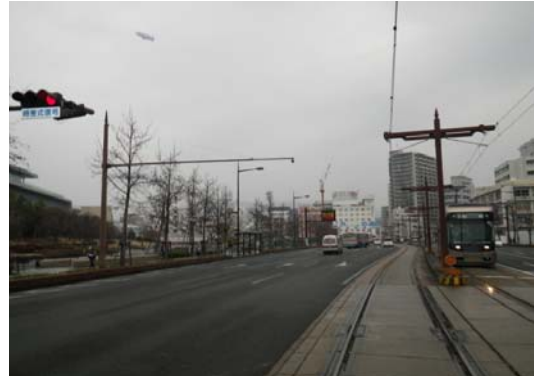
本件交差点から市民病院前電停側を撮影

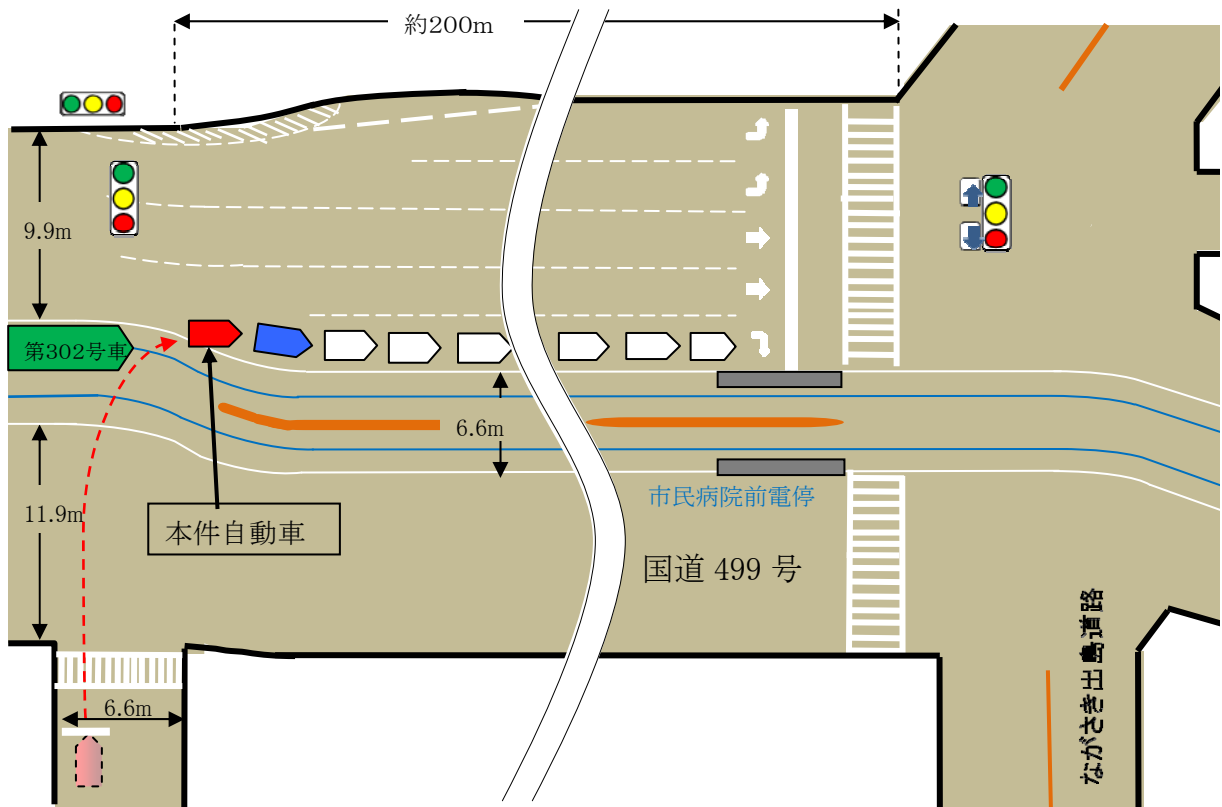
写真1 海岸通り電停側から見た本件交差点付近

2.1(1)に記述したように、本件運転士は、本件自動車を認めた衝突位置の約21m手前まで力行していたこと及び本件交差点に国道から右折する車がなかったため視線を市民病院前交差点の方に移したと口述していることから、本件自動車を衝突位置の約21m手前で初めて認めたものと考えられる。これについては、一度本件交差点の国道から右折する車の有無を確認した後は視線を前方に移し、その後は本件交差点の状況を十分確認しなかったことによる可能性があると考えられる。また、事故発生当時は夜間であり、国道の最も軌道寄りの車線は渋滞しており、直線区間にいた本件運転士から見ると、右曲線に沿って渋滞している自動車の後部右側のランプが、本件自動車の後部ランプより軌道敷の中央側に、軌道の延長線上に並んで見えるようになっていたと考えられ、このことも本件自動車を気付きにくくした可能性があると考えられる。

しかしながら、2.1(3)に記述したように、乗客Aは乗客の悲鳴が聞こえた後本件運転士の声が聞こえたこと口述していることから、車内にいた乗客が本件運転士より先に本件自動車の気付いていた可能性があると考えられる。このため、海岸通り電停を発車後、本件運転士の進路確認の仕方によっては本件自動車の気付いた地点より手前で気付くことができた可能性があると考えられる。

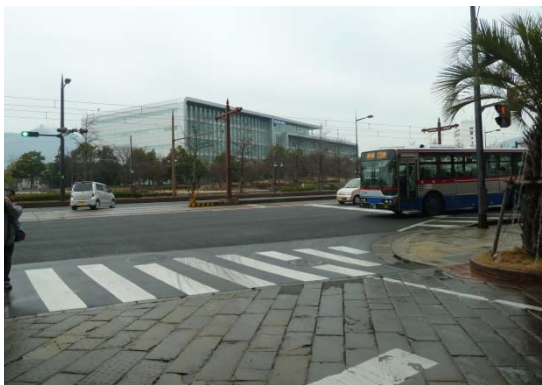
本件自動車が停車していた側道から国道を撮影

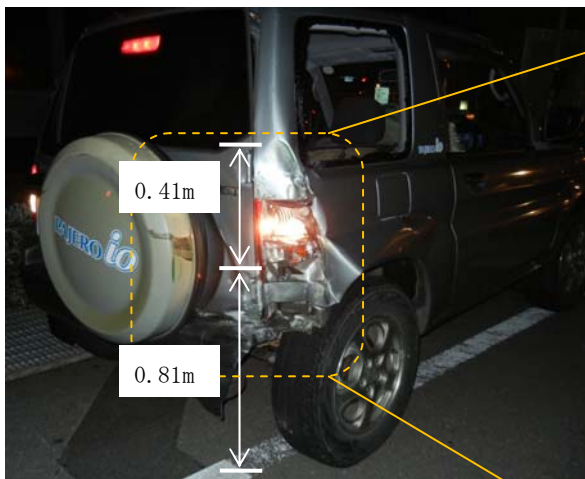
本件電車が衝突して損傷した後部右側

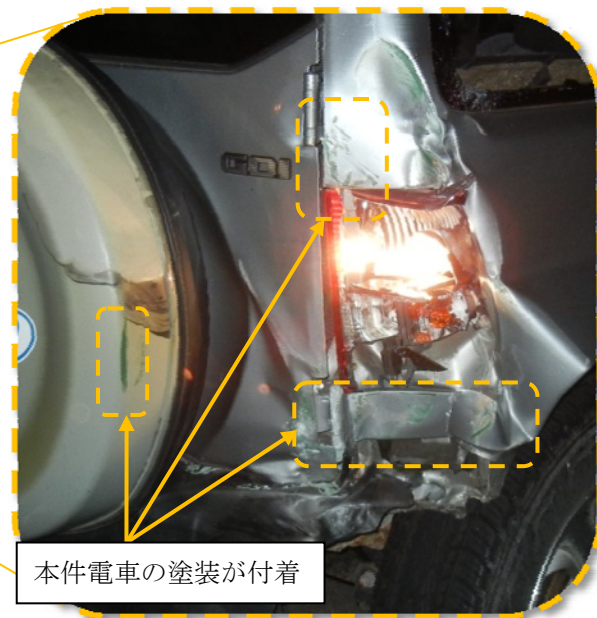
本件電車の塗装が付着

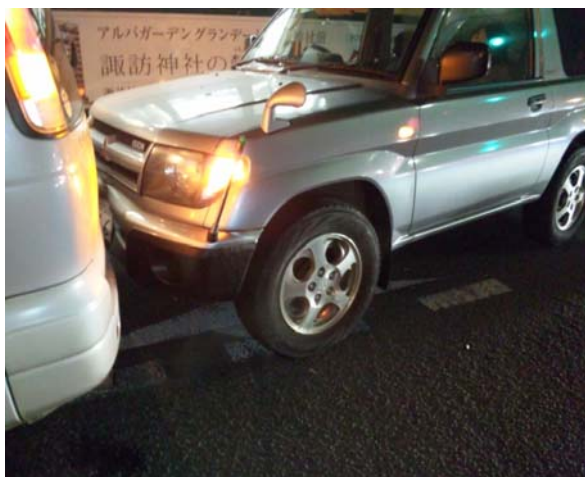
衝突により押し出され、前に停車していた
自動車に衝突
