鐵道事故調查報告書

IV 北海道旅客鉄道株式会社 留萌線 箸別駅～増毛駅間
列車脱線事故

鉄道事故調査報告書

事故種類：列車脱線事故

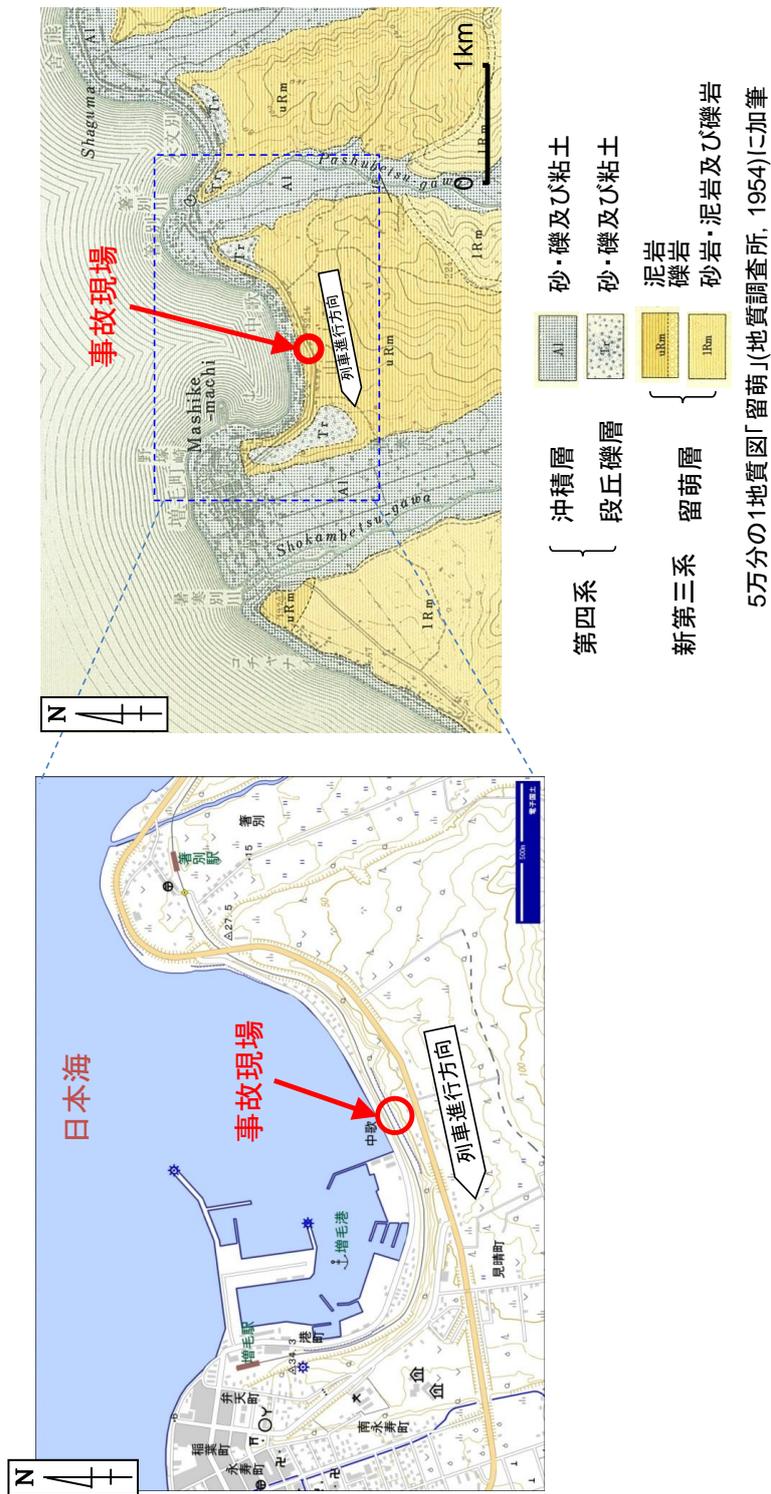
付図2 事故現場付近の地形・地質

土留壁より上方の斜面は線路に沿って位置しており、勾配は40°程度であり、等高線がほぼ平行でかつ等間隔に描かれる斜面形状であるが、地形図には図示されない浅い谷状の地形と尾根状の地形が交互に分布している。今回、崩壊が発生した場所は浅い谷状の地形の箇所である。

現地調査の結果、本件斜面の前後の区間に位置する本件斜面と同様に浅い谷状の地形を呈する箇所には、以前に斜面が崩壊したことを示すと考えられる、馬蹄形状の高さ1 m未満の小規模な段差地形や、地山がむき出しとなっており下方に土砂が堆積している箇所（崩壊地）が数箇所に認められた。

既往の資料によれば、斜面の地質は新第三紀の砂岩、泥岩、礫岩からなる。現地調査において観察できた限りでは、崩壊地のすぐ下方は比較的固い泥質岩が分布し、それから上位に向かって順に、最大で径500 mm程度の硬質な円礫を含む軟質な粘性土層（以下「円礫を含む粘性土層」という。）、表土が分布している。

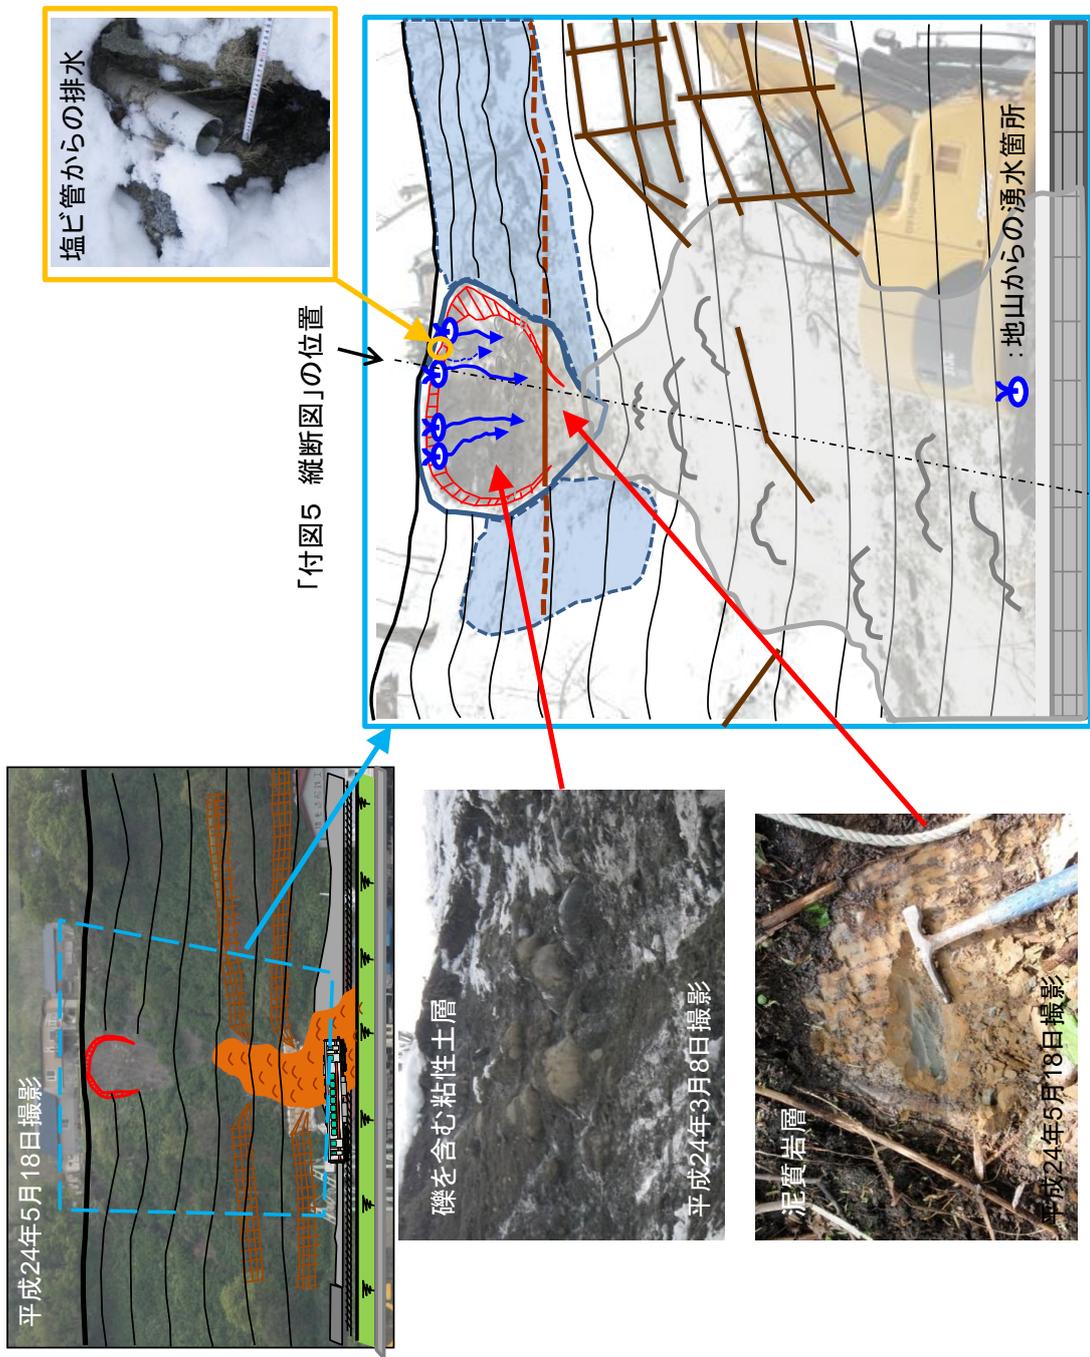
付図4 崩壊箇所の詳細

崩壊面を観察した限りでは、崩壊した範囲は円礫を含む粘性土層が分布する範囲であった。この円礫を含む粘性土層は、岩石ハンマーが容易に食い込んだ、若しくは軽打で容易に変形した。これに対し、この下位の泥質岩層は岩石ハンマー強打で変形、破壊する程度の固さであった。

事故発生翌日及び追加調査の際の現地踏査では、円礫を含む粘性土層と泥質岩層との境界から湧水の流れ出しが顕著に認められた。また、崩壊面には崩壊地の頭部

からの湧水の流下が、数箇所で見つめられた。この崩壊地の頭部からの湧水の多くは表層土と円礫を含む粘性土層の境界付近で発生していたが、そのうちの一つは斜面から突き出た、同社が設置したものではない塩ビ管から流れ出ていた。同社の調査によれば、この塩ビ管は同社の用地外からの排水を処理するもので、2.3.6(3)で記述したように、塩ビ管の存在とそこからの流水は過去の検査では確認されていなかった。事故後の同社の調査の結果、この塩ビ管製の排水口は25年以上前から存在していた可能性があるとのことである。

2.4.3で記述したように、崩壊が発生した斜面は浅い谷状の地形を呈しており、周辺と比べて、表流水、地下水が集まりやすい箇所であると考えられる。また、崩壊は円礫を含む粘性土層で発生しており、この下位には、この地層に比べて透水性が低いと考えられる泥質岩層が分布している。2.4.3で記述したように、斜面からの湧水は、表層土と円礫を含む粘性土層との境界付近、及び円礫を含む粘性土層とその下位の泥質岩層の境界付近から顕著に認められた。これは、層ごとの地下水の透水性の違いに起因すると考えられ、円礫を含む粘性土層と比較して泥質岩層の透水性が小さいために、その境界付近で湧水が多く見られたと考えられる。

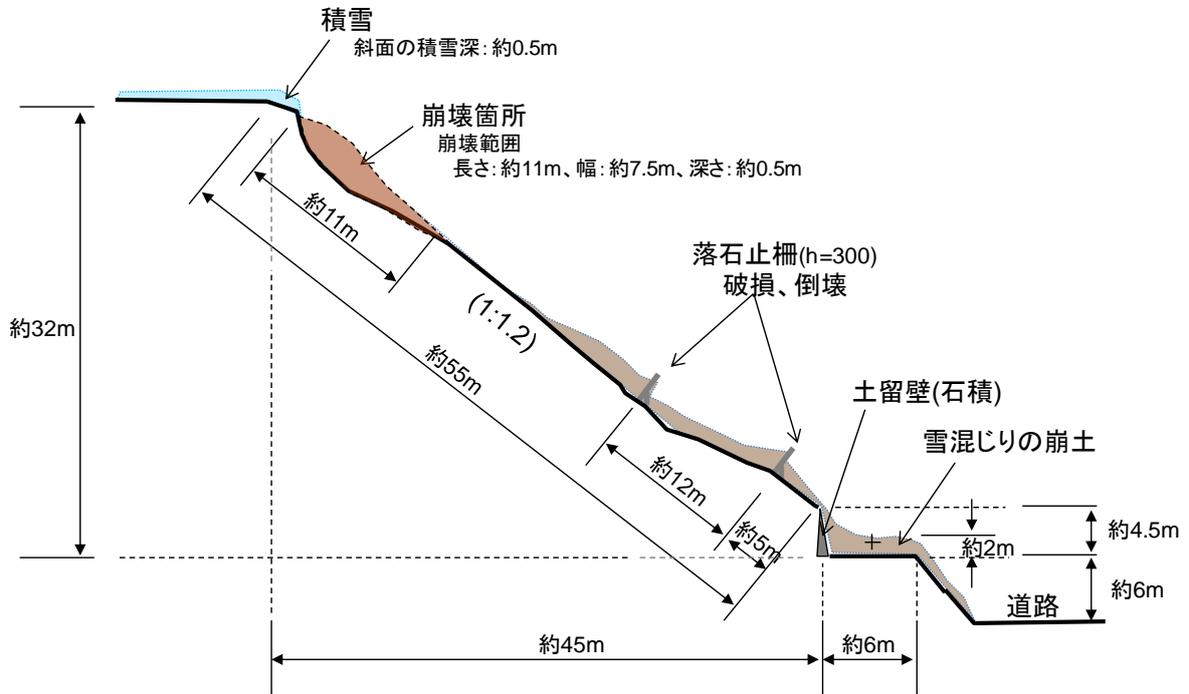
付図5 事故現場付近（65k446m付近）の斜面の
 模式縦断面図（事故後）

これらのことから、今回の土砂崩壊は、元来水が集まりやすい地形を呈する箇所で、風化等によって劣化が進行していた斜面の表層部が、融雪水等の浸透によって比較的軟質な地層中の地下水位が上昇した結果、地山が不安定化したために発生した可能性があると考えられる。

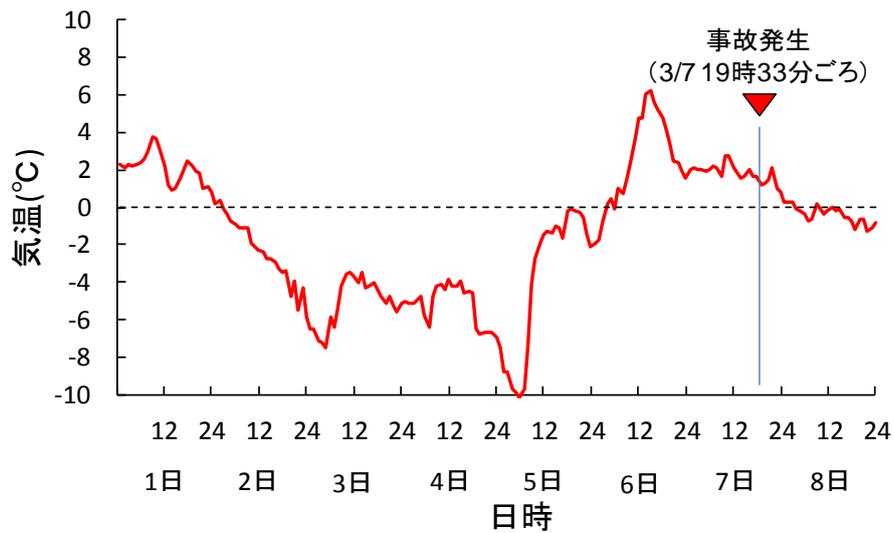
付図6 気温の経時変化

アメダス(増毛)での観測結果によれば、本事故発生前1週間(3月1日～7日)の気温は、3月1日は終日0℃以上(最高温度は9時に3.8℃を記録)で、3月2日～6日の午前6時までは氷点下で推移していた。3月6日の午前10時以降に気温が上昇し、3月6日15時に6.2℃を記録したのち、同日23時には2℃程度まで降下した。その後、本事故発生時までの間は1.2～2.8℃で推移していた。

さらに、2.6.2(2)で記述したように、今回の崩壊が発生した日の前日から気温が0℃を超え、6日15時には6.2℃まで上昇している。この気温の変化は、融雪が進んだことを示すと考えられる。

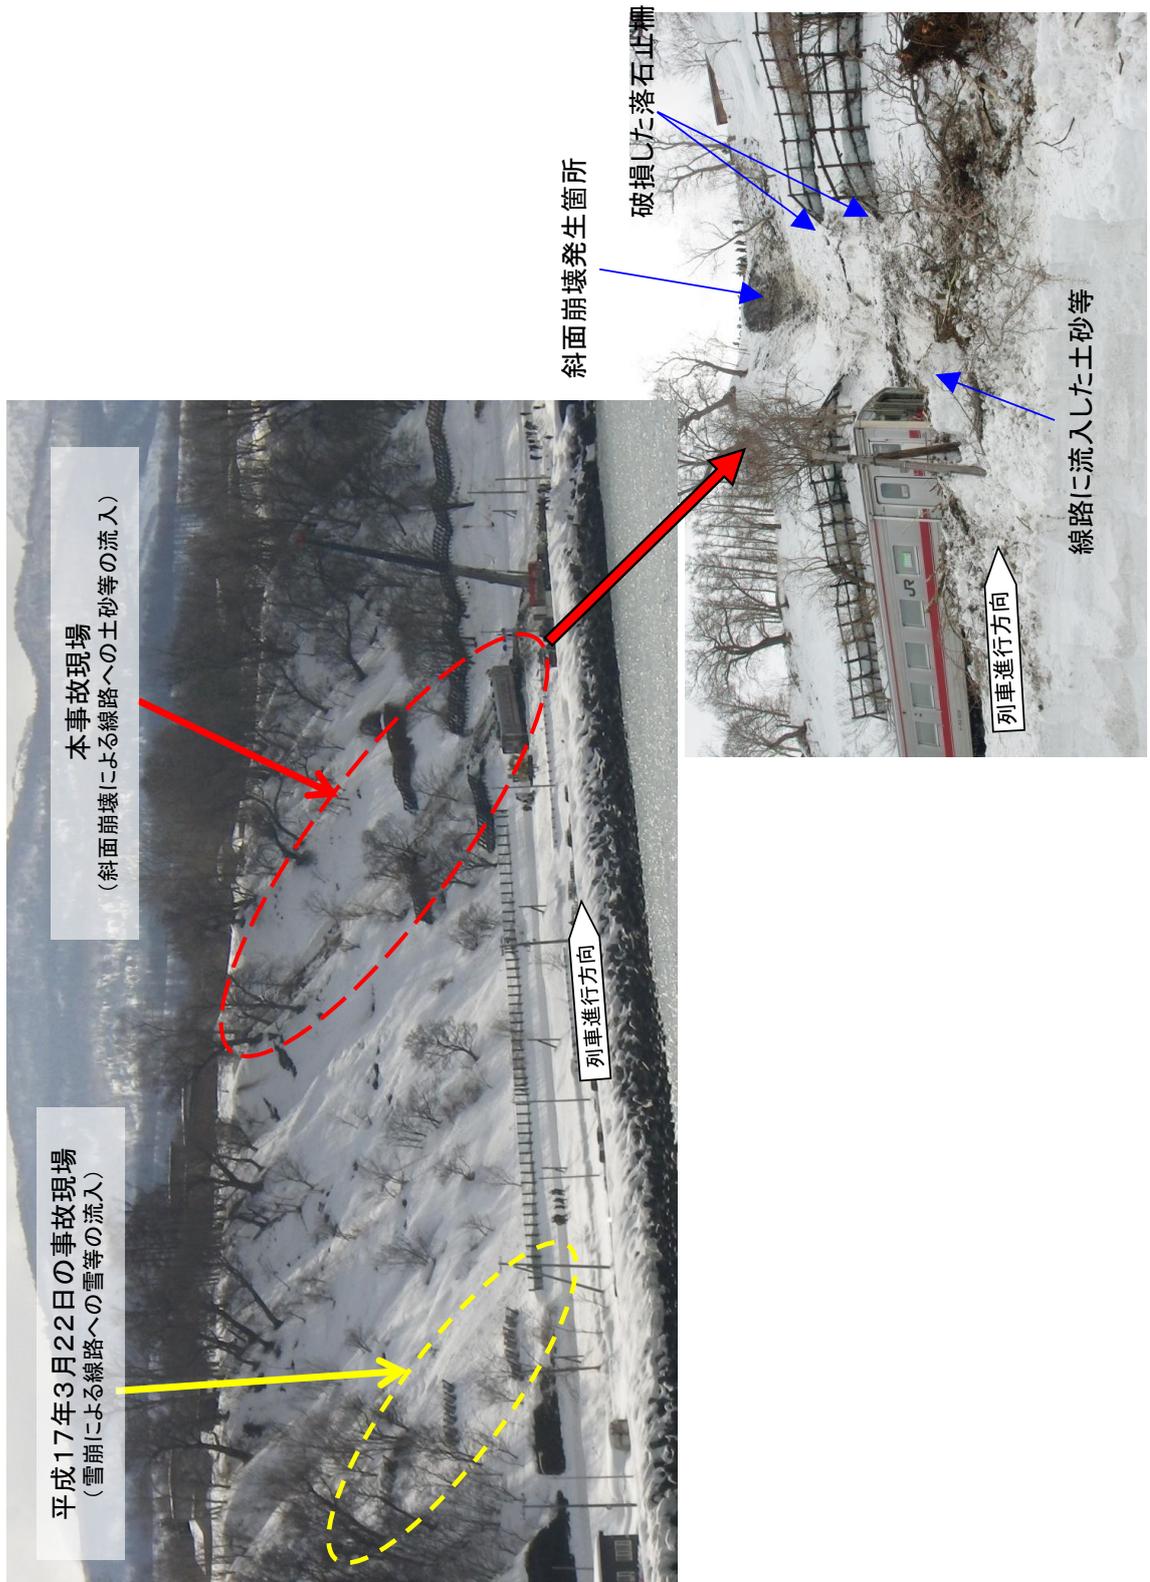
写真1 事故現場付近の状況

本事故現場の左側には線路から30m程度の高さで、勾配が約40°の斜面（以下「本件斜面」という。）がある。その斜面の上部に、馬蹄形を呈する新たな崩壊地（幅が約7.5m、長さが約11m、深さが約0.5m、推定される崩壊土砂量は約20m³）があり、そこから本事故現場に向かって、土砂が積雪とともに斜面下方に向かって移動した痕跡が続いていた。本件列車が乗り上げた土砂は主に粘性土からなり、最大で人頭大程度の大きさの円礫や、数本の木が混入していた。本件列車前台車左側下には直径600mm程度の木がはまり込んでいた。また、線路に流入した土砂には雪が混じった状態であった。

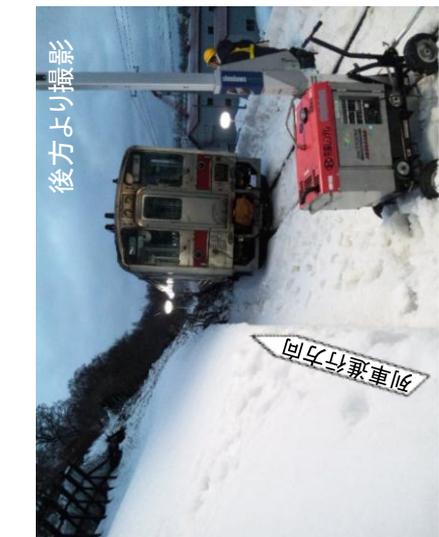
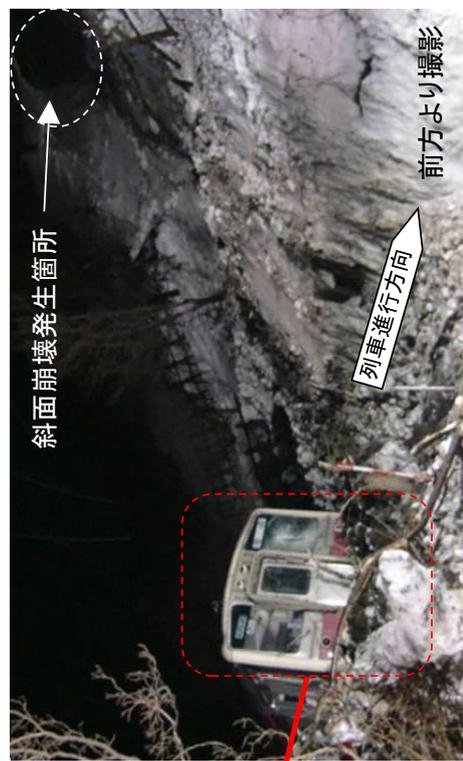
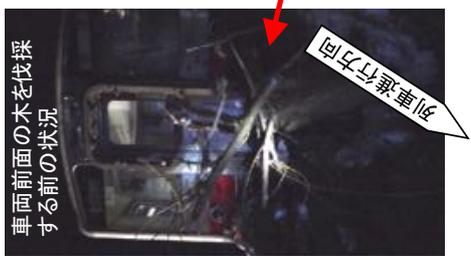
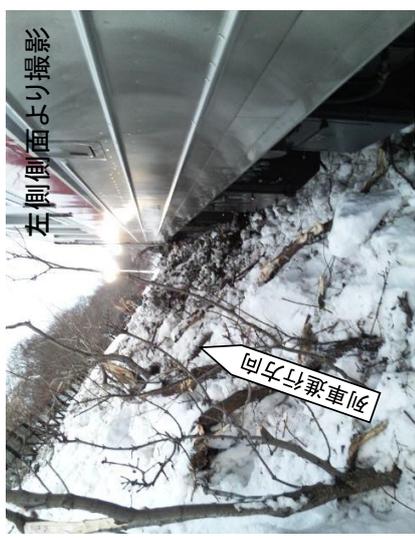
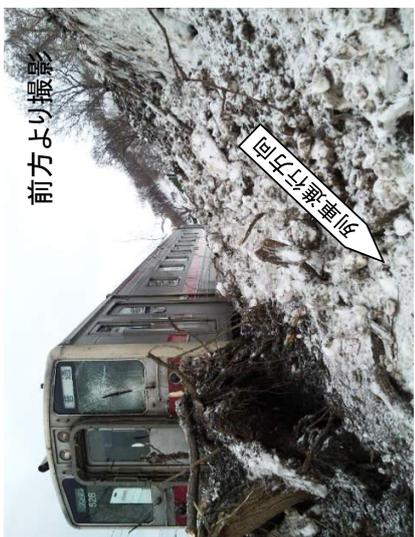
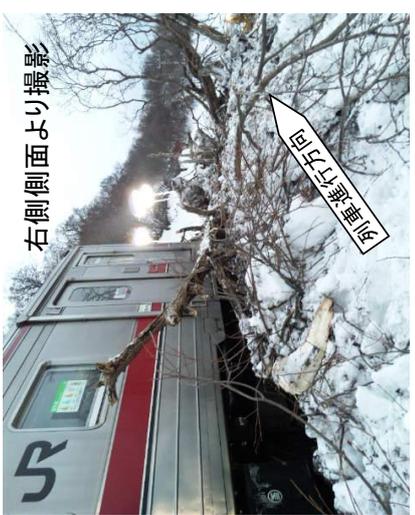
写真2 事故現場の状況

本件列車はその先頭が65 k 446 m付近に、車両の前側半分が、線路に流入した土砂に乗り上がり、右側にやや傾いた状態で停止していた。

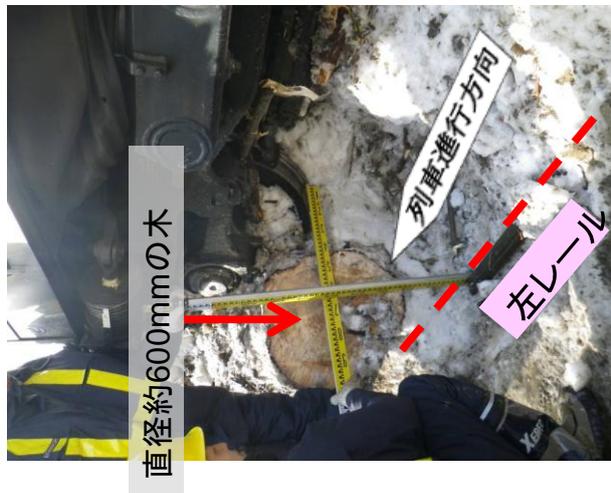
前台車第1軸

本件列車の前台車は土砂に半ば埋もれた状態で、前台車第1軸は約600 mm 右側にずれ、かつ右車輪はレールから約520 mm 上方の位置にあった。また、前台車第2軸は約800 mm 右側にずれ、かつ左車輪がレールから約180 mm 上方の位置にあった。

* 右に約600mm、上に約520mm脱線

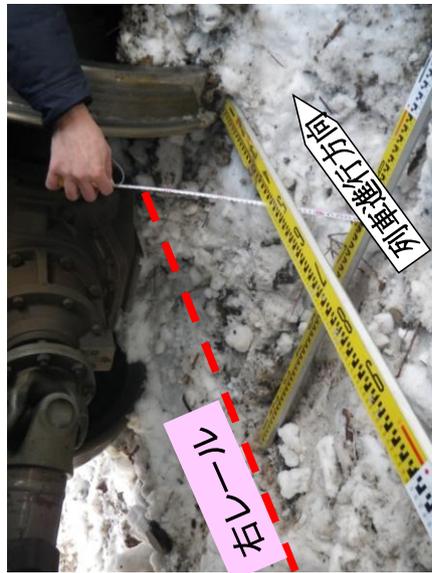
前台車第2軸

* 右に約800mm、上に約180mm脱線

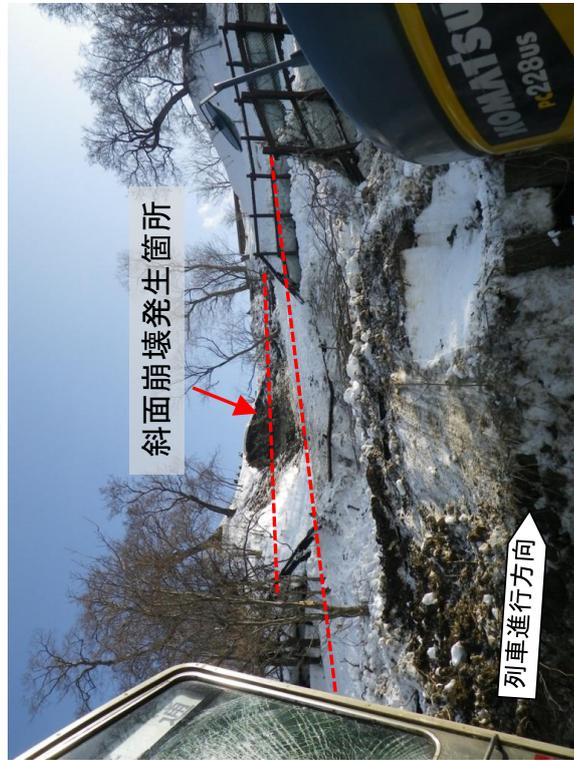
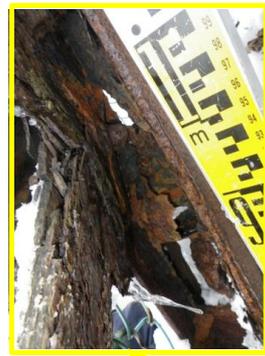
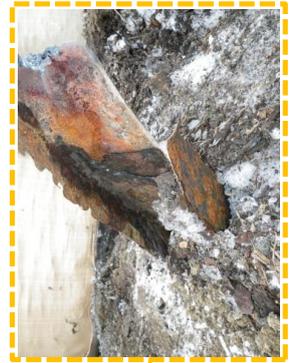
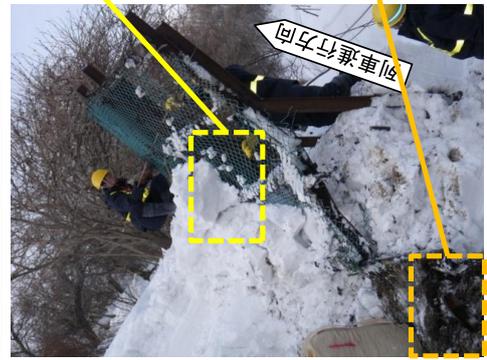
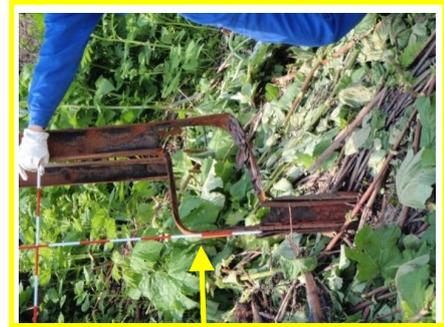
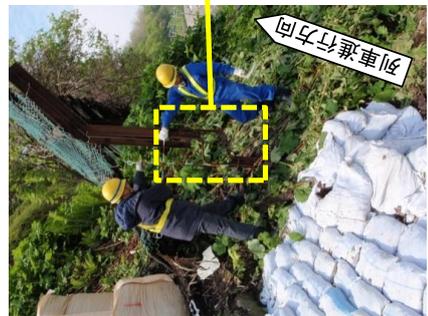
写真4 落石止柵の損傷状況

本件斜面には昭和53年に竣工した落石止柵（ $h = 3\text{ m}$ 、支柱間隔1.5 m）が2段に設けられている。なお、これらの落石止柵の支柱及び控え支柱などに用いられているH鋼には錆が発生しており、部分的に著しく腐食していた。

斜面に設置されている落石止柵のうち、65k446m付近を中心として上段が約15m、下段が約14mにわたって破損し、海側に倒壊していた。また、65k446m～同448m間の右側レールが右側に傾倒していた。

さらに、落石止柵は、その主たる機能は異なるが、本件事故のように礫を含んだ土砂崩壊においては、2.3.2(4)で記述したような支柱等の腐食がなければ、被害の軽減に寄与した可能性が考えられる。そのため、防護工については、その変状の他にも、劣化の程度も確認する必要があると考えられる。

- (1) 本件斜面については、不安定な土砂や礫を除去した上で落石防止網（非ポケット式）を設置した。
- (2) 本件斜面に流下していた塩ビ管からの排水が斜面外に流れるように、排水経路を変更した。
- (3) 留萌駅～増毛駅間の斜面について、斜面の状況を把握できるスケッチや写真を含む「のり面管理台帳」を新たに作成し、今後の検査に持参し状態の変化を把握するとともに、変化があればそれを記入し、更新を行っていくこととした。
- (4) 落石止柵の復旧を平成24年12月10日に完了するとともに、新たに雪崩止柵を平成24年11月30日に設置した。
- (5) 本事故現場付近を当面の間、25km/hの徐行運転区間とする。

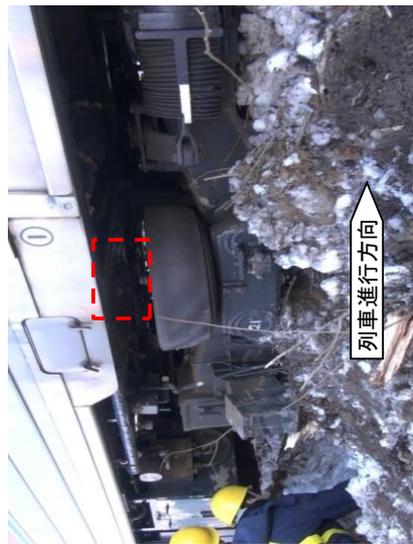
枕ばね(右側)の脱落

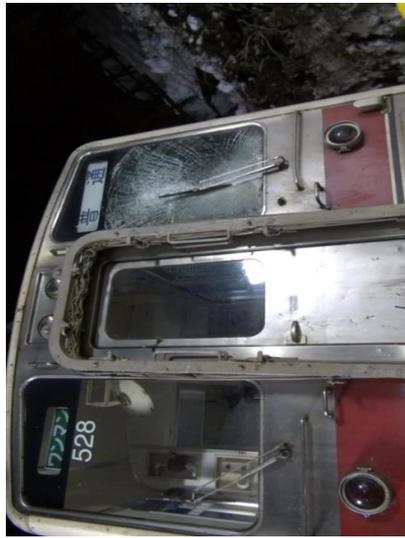
運転士室前面ガラスの破損、ワイパーの曲損

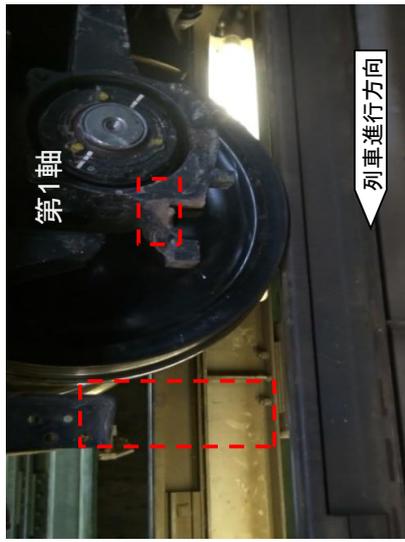
補助排障器及び軸箱の損傷

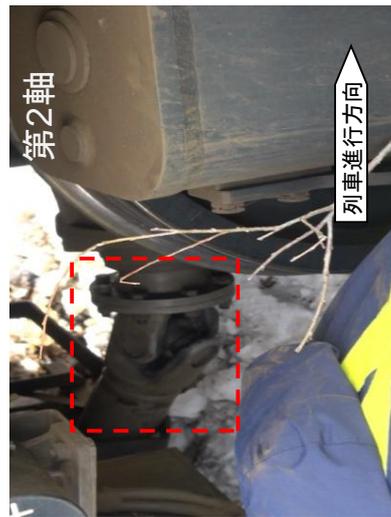
推進軸の損傷

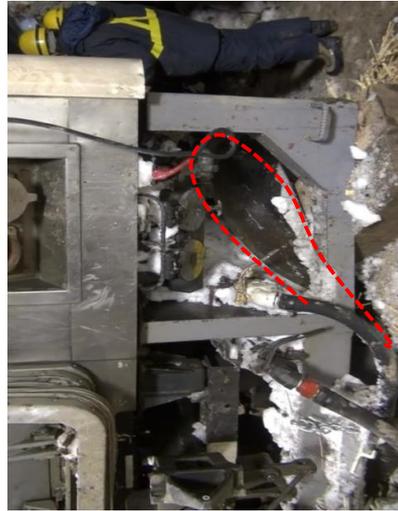
スノーブレードの曲損

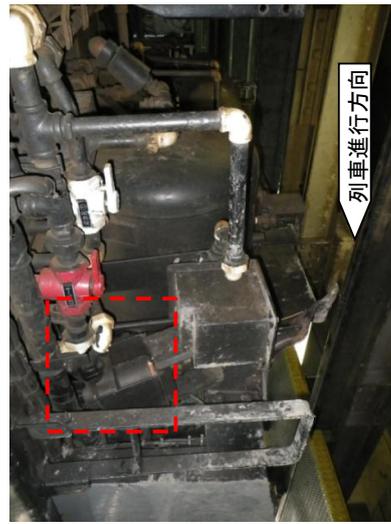
ちりこしの曲損及び配管の破断
