鉄 道 事 故 調 査 報 告 書

I 西日本鉄道株式会社 天神大牟田線 下大利駅～都府楼前駅間
鉄道人身障害事故

鉄道事故調査報告書

平成25年3月4日

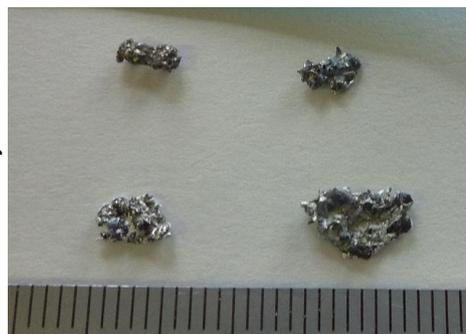
図3 床面から発見された金属片

また、当該箇所付近の客室床面からは図3に示す3mm～8mm程度の金属片が複数発見された。

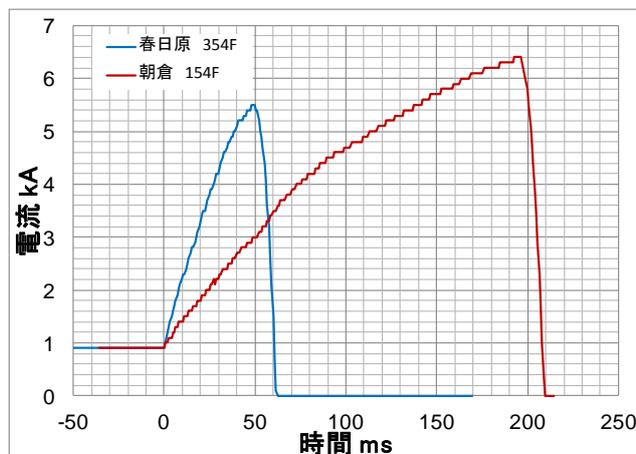
図4 事故時の電流値

2.3.3 に記述した50Fが記録した電流値について、電流値が増大し始めた時点を目安として時間をそろえたものを、図4に示す。

両変電所とも事故直前の送出電流値は900Aであり、春日原変電所の方が朝倉変電所よりも突進率が大きく、遮断までの時間も短かった。

春日原変電所では21.6msで ΔI が2,600Aを超え、49.6msに5,500Aまで増大した後、遮断されており、朝倉変電所では60.0msで ΔI が2,600Aを超え、196.0msに6,400Aまで増大した後、遮断されている。

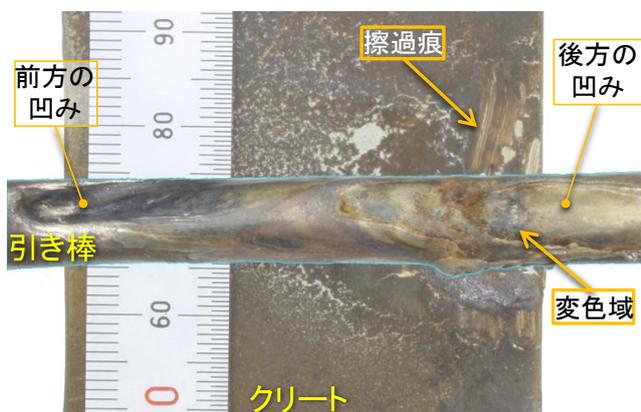
図5 損傷位置の比較

2.4.4 に記述したクリート及び引き棒に関する寸法等の情報から、図5のように、それぞれの損傷画像を重ね合わせたところ、クリート左側面後端の擦過痕と引き棒の後方の凹み前端付近の変色域の位置がほぼ一致していた。

前述のように、これらの損傷は何かと接触したことにより生じたものと考えられることから、引き棒とクリートが直接接触したか、これらの間に異物が介在したものと推定される

が、付図10のように、引き棒とクリートとの間隔は支持点の遊びによる左右方向の移動を考慮しても15.1mmあり、接触状態が継続することはないと考えられることから、引き棒とクリートとの間に異物が介在したことにより生じたものと考えられる。

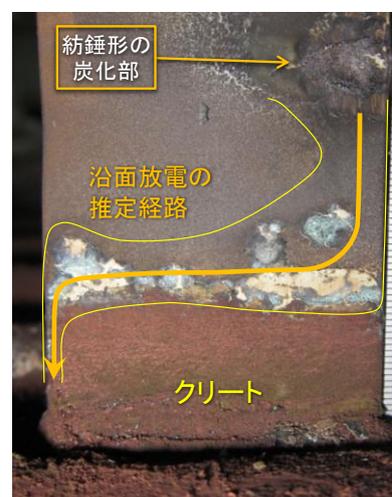
図6 沿面放電経路

2.6.4 に記述したように、クリートの左側面には後部の擦過痕付近から前端下部にかけ、表面の黒変、炭化及び塗装の剥離といった、局所的に高熱にさらされた痕跡が続いている。塗装剥離部の下部は赤褐色に変色していることから、表面には汚れが付着していたものと考えられる。

2.1及び2.8に記述したように、事故前には弱い雨が降っていた区間があったことから、付着した汚れが湿潤状態となることによって、クリート表面の絶縁状態が悪化し、この状態で、引き棒とクリートが異物を介して接触したことにより、図6に示す経路で沿面放電（トラッキング）が発生したものと推定される。

また、損傷が断続的であることから、沿面放電は比較的短時間で終息したと考えられ、その後、このことがトリガーとなり、引き棒と屋根外板とのアーク放電が発生した可能性があると考えられる。

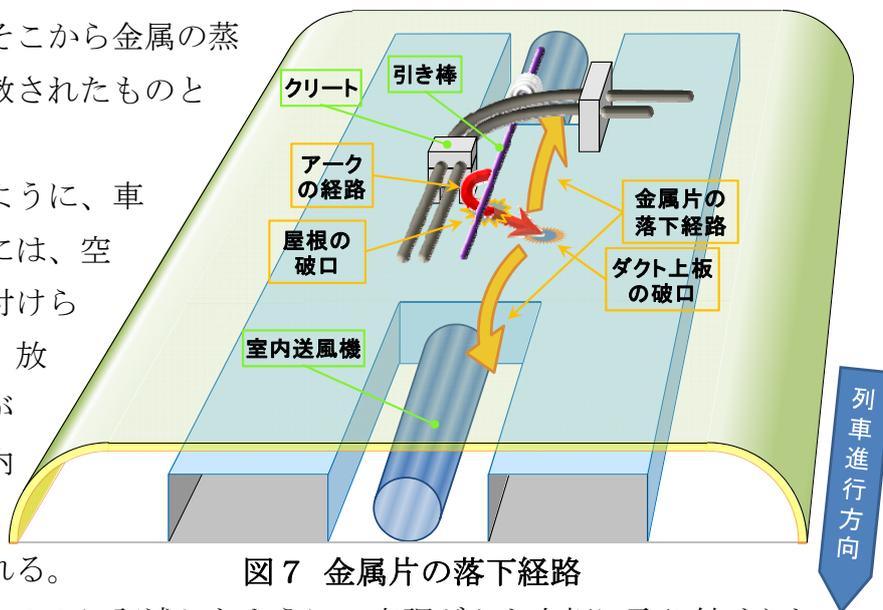
図7 金属片の落下経路

アーク放電によって発生するアークの温度は数千℃～1万℃以上とされており、これにさらされた屋根外板のステンレス鋼、及び空調ダクト上板のアルミ合金は容易に溶解・沸騰し、そこから金属の蒸気や液滴が周囲に放散されたものと推定される。

2.4.3 に記述したように、車内送風機の設置箇所には、空調ダクト上板が取り付けられていないことから、放散された金属の一部がここを經由して客室内へ落下し、被害が発生したものと推定される。

なお、2.4.3 及び 2.6.2 に記述したように、空調ダクト上板に取り付けられた断熱材は防火性能が高い素材であったことから、本事故においては生じたアークの高熱に耐え、空調ダクト上板を貫通したアーク及び金属の液滴等が空調ダクト内部に吹き込むことを防いでおり、被害の拡大を軽減した可能性があると考えられる。

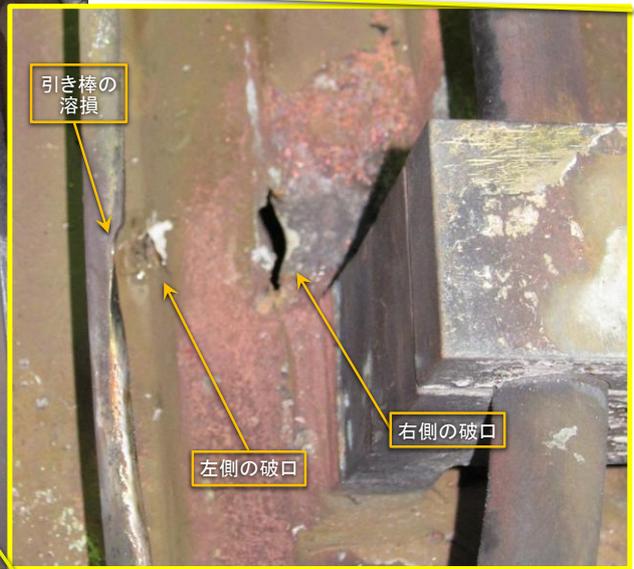
付図1 1 屋根上の損傷状況

3両目後部パンタグラフの直後にある空気ホース用クリートの直前の位置で、屋根が損傷して破口を生じており、破口付近の引き棒が溶損していた。

引き棒は中央付近が溶損して曲がっていた。引き棒は在姿での調査後、取り外して詳細調査を実施した。損傷の状況は、以下のとおりであった。

- (1) 屋根の破口後端付近の、クリート前面よりやや前の位置から、後方へ約80mmの範囲で、引き棒の右側面（クリートに面した側）が溶損していた。
- (2) 引き棒は溶損部を屈曲点として、くの字に曲がっており、変形後はクリート側面との離隔が約55mmとなっていた。
- (3) 溶損範囲には約50mmの間隔で凹みが2か所あり、そこから溶解した金属が後方へ流れた痕跡があった。
- (4) 前方の凹みは引き棒の右斜め上を向いており、前端部付近が最も深い、スプーン状の凹みとなっていた。また、凹み周辺は溶出物に薄く覆われていた。
- (5) 後方の凹みは右方向を向いており、前方の凹みとは異なり、前後約30mm、上下約7mm程度の範囲で浅く平坦な形状であった。また、凹みの前端付近は表面が荒れており、褐色～黒褐色に変色していた。
- (6) 前方の凹みからの溶出物は、後方の凹みの前端から約13mm前から、後方の凹みの上下に分かれて流れていた。
- (7) 引き棒と、掛金との接続ピンの接触部には、凹みと軽微な溶損があった。

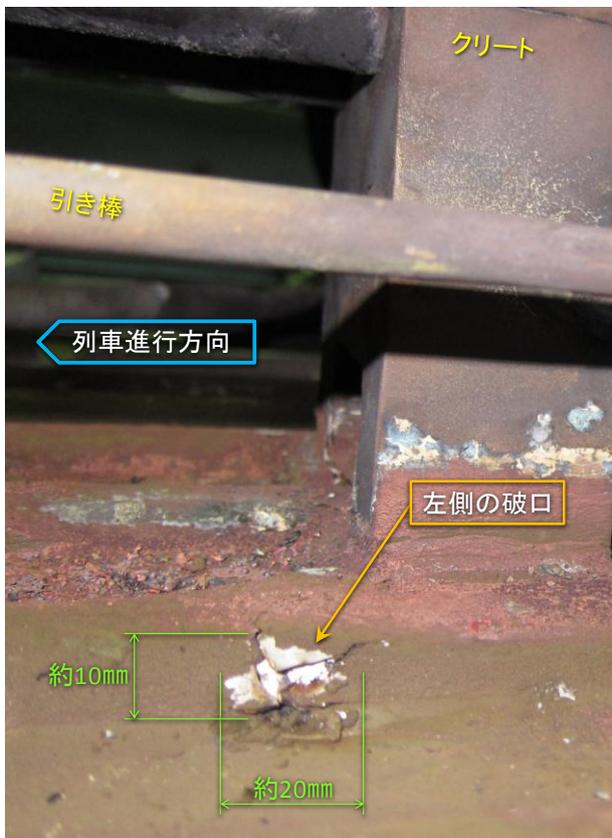
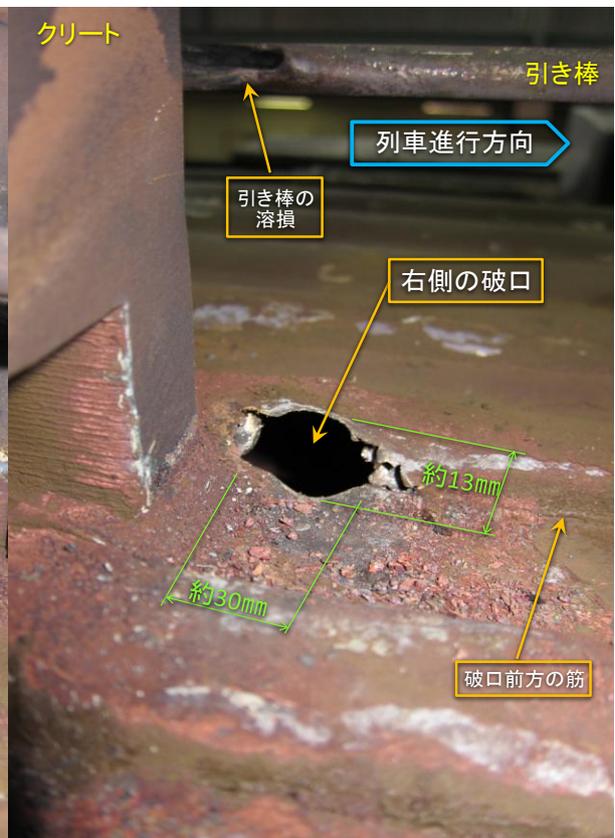
付図1 2 破口の状況

屋根絶縁材、屋根外板、外板内面の断熱材がそれぞれ溶損、若しくは焼損し、屋根には破口を生じていた。調査時点では破口周辺の屋根上面には一部湿った部分があったが、水溜まりはなかった。

破口周辺の屋根表面は赤褐色に変色しており、それと同色の粒状の^{ざんし}残滓があった。残滓の中には金属光沢を持つもの及び金属の細粒も見られた。

クリート前端付近の屋根外板の凸部両側面に破口があり、その付近の屋根内面の断熱材は焼失していた。損傷の状況は以下のようなようであった。

- ① 屋根絶縁材は前後約30mm、左右約13mmの破口となっていた。
- ② 破口の前方、波型の下側のR部表面に筋が認められた。
- ③ 屋根絶縁材より屋根外板の方が広範囲に溶失していた。
- ④ 車内側から見ると、屋根外板は波型の縦板部から頭頂部にかけて、凸字形に溶失していた。
 - a 溶失範囲は、前後方向は縦板部が約43mm、頭頂部が約23mmで、左右方向は縦板部の下端付近から頭頂部の左端までの範囲であった。
 - b 破口の縁が溶存物で肉厚となっていた。
- ⑤ 車内側からは、残存した屋根絶縁材の内面の状況が見える状態であった。

- a 屋根外板の破口の縁にある溶存物に接した部分は炭化していた。
- b それ以外は薄茶色に変色した表面に煤が付着した状態となっており、著しい炭化や、欠損等は見られなかった。

- ① 屋根絶縁材は車体外側に向かって押し出され、前後約 20 mm、左右約 10 mm の亀裂を生じていた。
- ② 屋根絶縁材は残存していたが、屋根外板は縦板部が溶失していた。
 - a 屋根外板の溶失部の大きさは、前後約 35 mm、左右約 13 mm であった。
 - b 屋根外板の破口の縁は溶存物で肉厚となっていた。
- ③ 破口から見た屋根絶縁材の内面の状況は、右側の破口と同様であった。

2.6.1 に記述したように、屋根の破口では、内部にあるステンレス製の屋根外板が溶失しているにもかかわらず、これに塗布されている屋根絶縁材に、著しい炭化や欠損等もなく残存した部分があることから、地絡による放電が屋根外板に破口を形成した際に、屋根外板と屋根絶縁材との間に熱影響を緩和するものが介在したものと推定される。また、3.4 に記述したように、本件列車と同形車両の調査において、屋根絶縁材の亀裂から屋根外板との剥離部への水分吸収を確認しており、この状態で地絡により屋根外板が高温となった場合、屋根絶縁材との間に介在する水分が断熱材や冷却剤として作用し、熱影響を緩和すると推定される。このことから、本件列車の破口部にも亀裂と剥離があり、雨水が剥離部に吸収されていたものと考えられる。

また、他の要因として屋根表面の絶縁状態の悪化が考えられるが、降雨による湿潤を防止することは不可能と考えられるため、屋根絶縁材の亀裂対策が有効であると考えられる。本件列車で使用されている屋根絶縁材は、一般的に用いられている素材（屋根絶縁材B）と異なる素材（屋根絶縁材A）であるが、通常の検査方法では検出が困難な軽微な亀裂であっても、湿潤時には絶縁状態が悪化する可能性があると考えられる。よって、特に屋根上の高電圧部近傍については通常よりも入念な検査を実施し、必要に応じて補修することが望ましい。

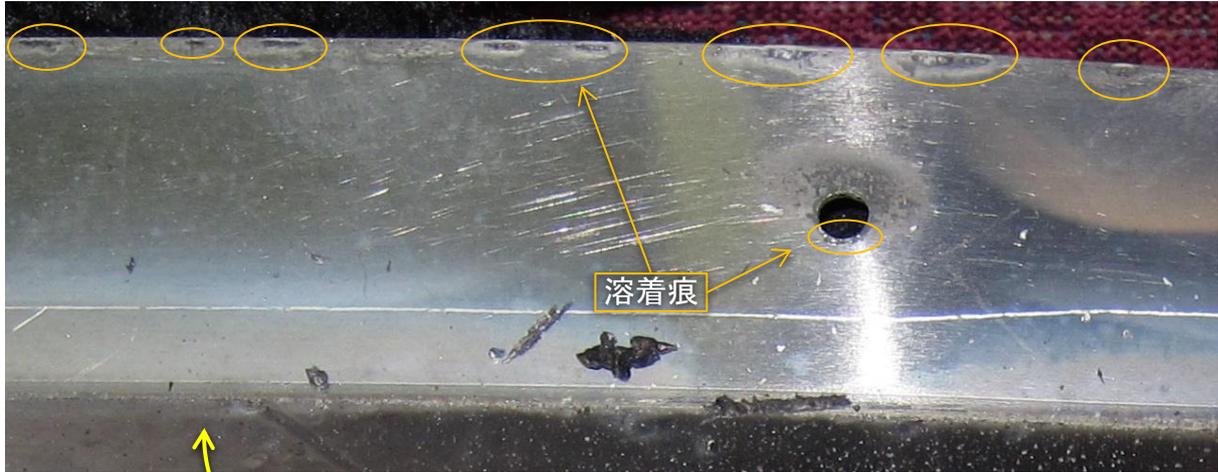
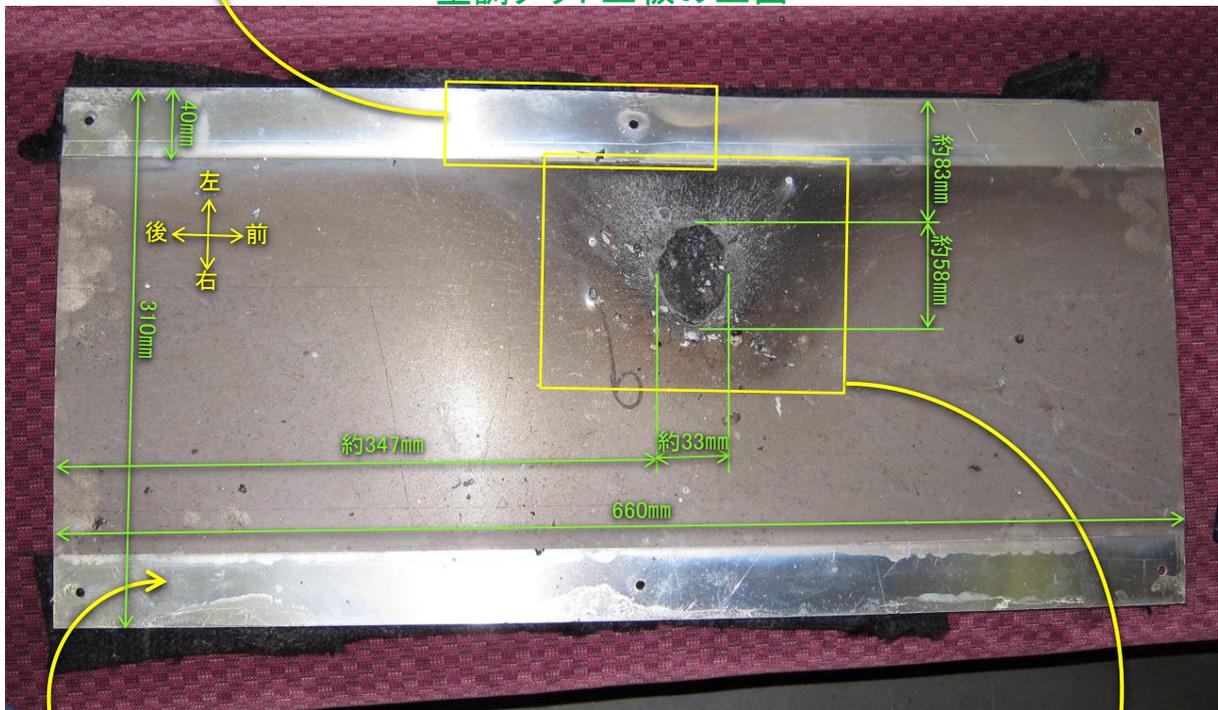
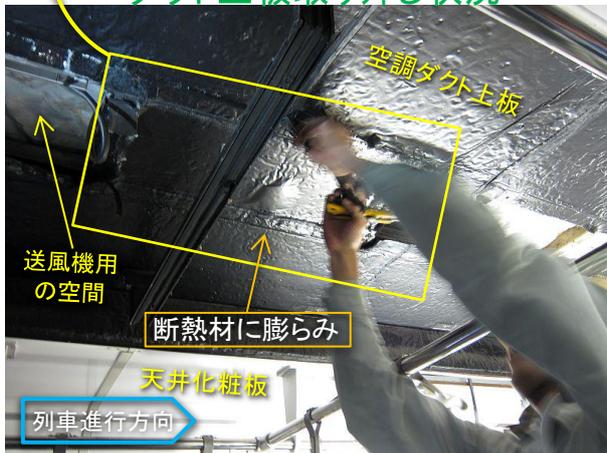
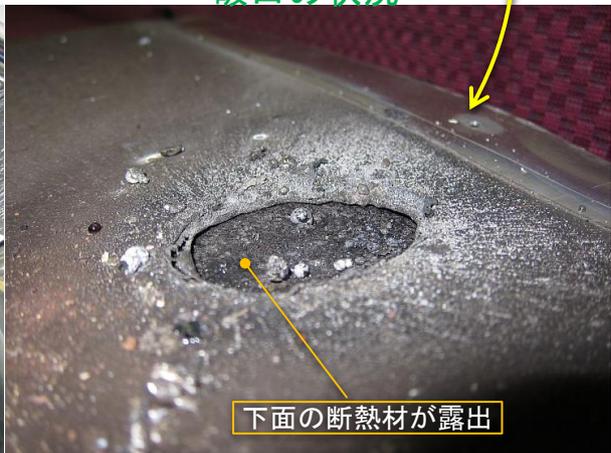
付図 1 3 天井の損傷状況

また、屋根の破口の下にある空調ダクト上板では、下面に貼り付けられた断熱材に下向きに押されたような形の膨らみが認められたため、当該部位を固定しているリベットを撤去し、上板を取り外したところ、以下のような状況であった。

- (4) 空調ダクト上板は屋根の破口の左下の位置が溶損し、おおむね楕円形の破口を生じており、下面の断熱材が露出した状態となっていた。
 - (5) 溶損位置は屋根中心より左側にあり、範囲は板の後端から約347～380mm（前後約33mm）、左端から約83～141mm（左右約58mm）であった。
 - (6) 溶損部を中心として、放射状に白色の微粉末が付着しており、金属の細粒（ほぼ球形のもの又は不定形のもの）が多数付着していた。
 - (7) 溶損箇所に近い位置のリベット穴と、取付面の縁に溶着痕があった。
 - (8) 断熱材は下向きに膨らんだ形に変形していたが、破口は生じていなかった。
- (付図13 天井の損傷状況 参照)

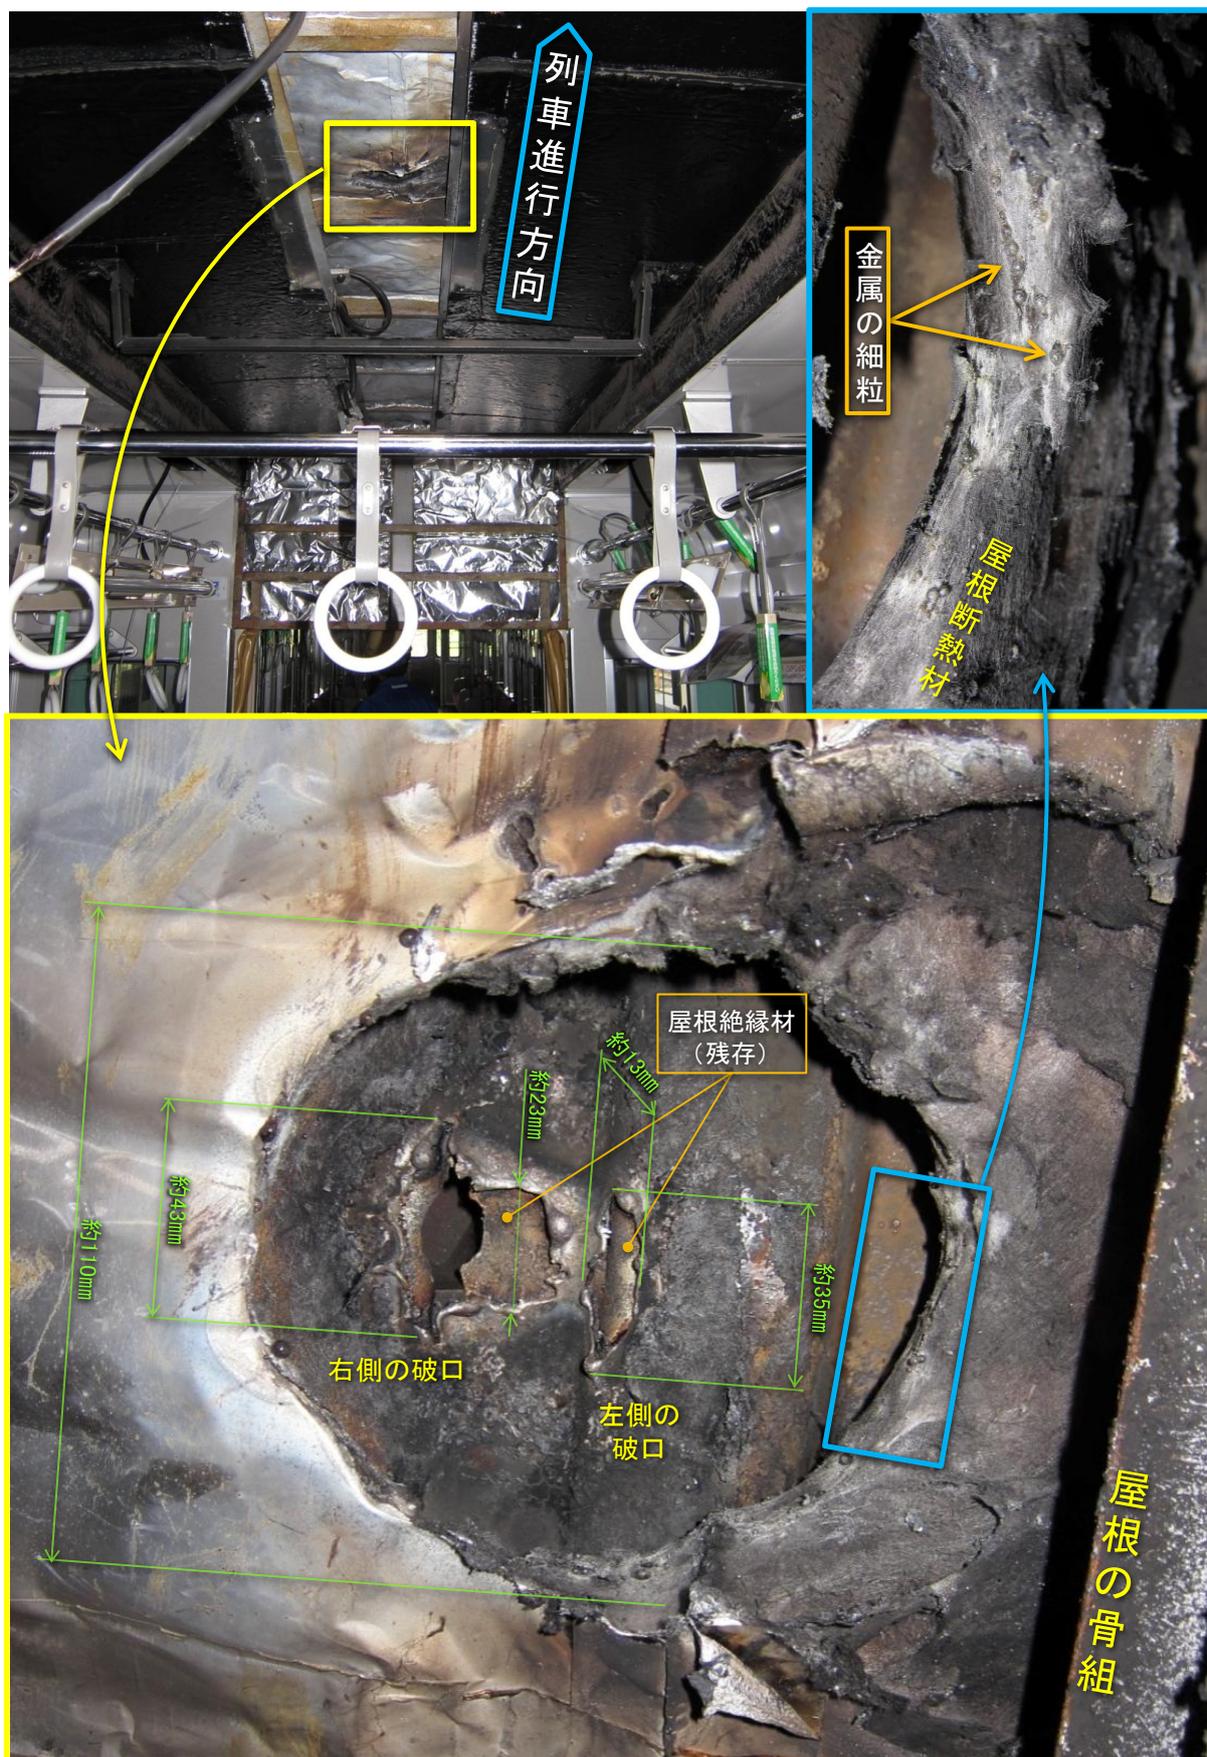
付図 1 4 屋根内側の損傷状況

- ① 屋根断熱材は上記 2 つの破口が生じた付近（以下「屋根の破口」という。）から左側方向に向け、おおむね円形に焼失していた。
 - a 焼失範囲は直径約 110 mm で、焼失範囲の中心は破口から左にずれていた。
 - b 焼失部の左側は断熱材の下部が焦げていた。
 - c 焼失部の辺縁には金属の細粒（おおむね球形）が多数付着していた。
- ② 破口付近にある天井垂木等、屋根の骨組みは焦げていた。

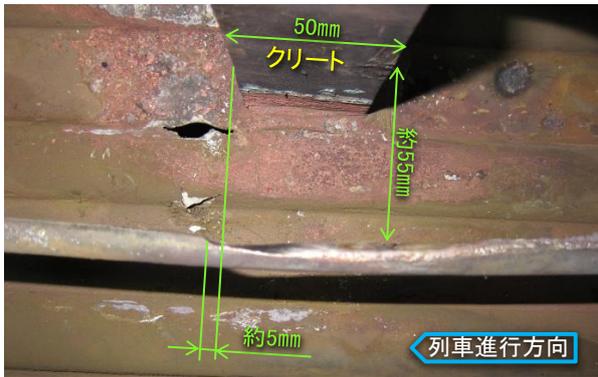
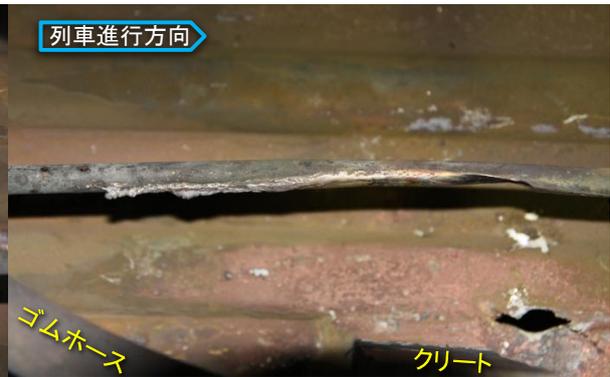
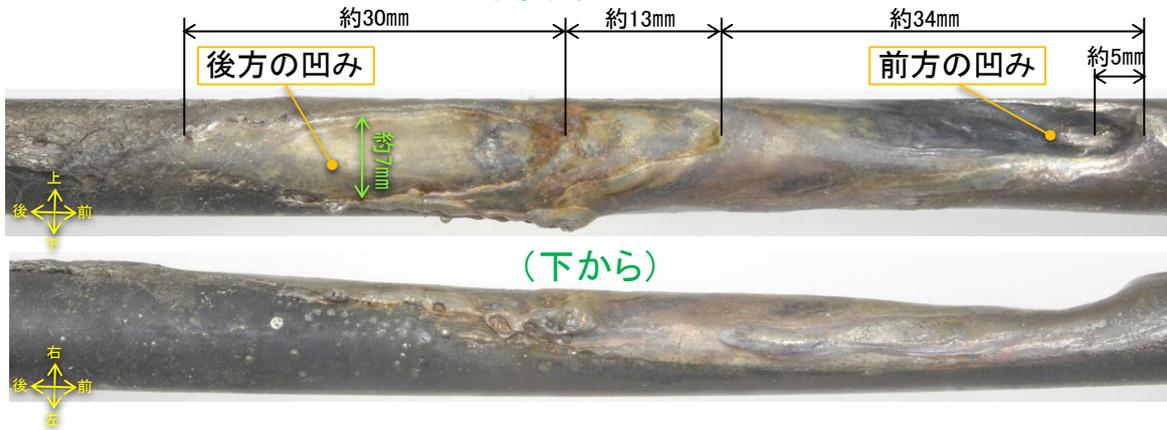
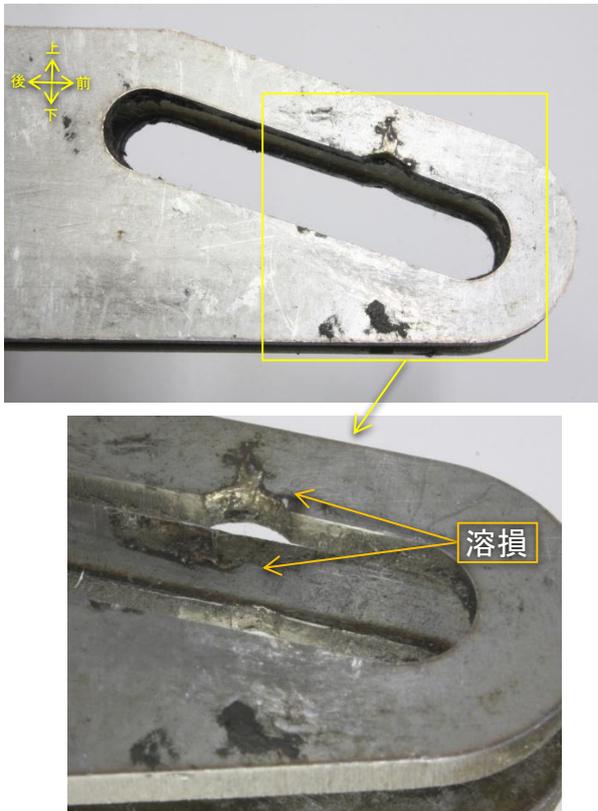
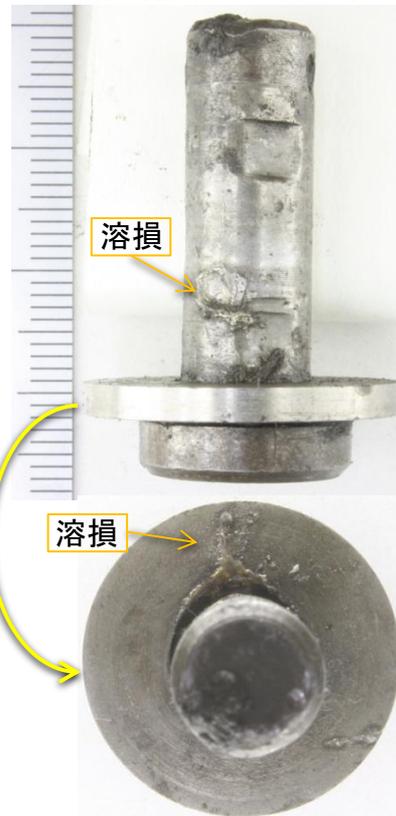
付図 1 5 引き棒の損傷状況

2.6.3に記述したように、引き棒には2か所の凹みがある。前方の凹みはクリート前面よりやや前方、屋根の破口の後端付近にあって、深い凹みとなっていることから、屋根外板との間に発生したアーク放電によって生じたものと考えられる。

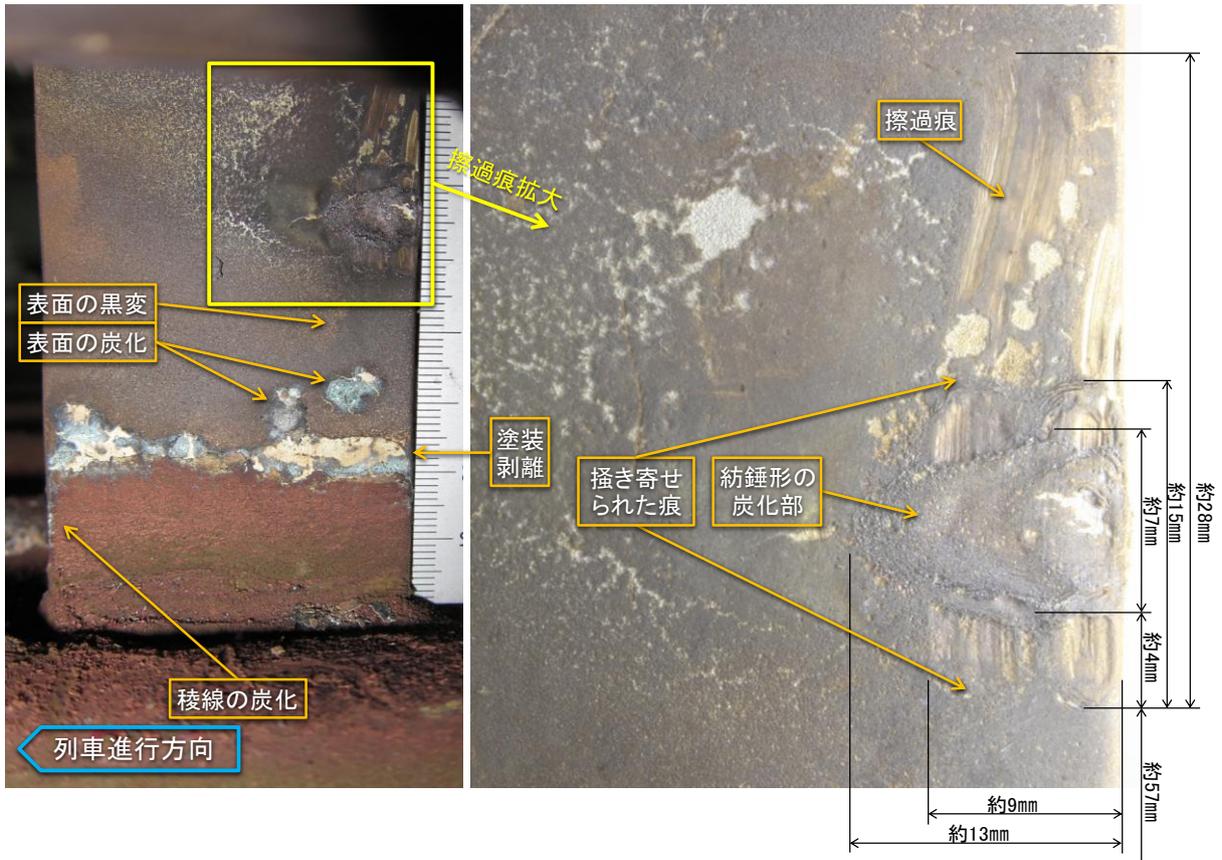
付図 1 6 クリート側面の損傷状況

- (2) 左側面後部には擦過痕があり、途中に炭化した箇所があった。
- ① 擦過痕はクリート後端から約9mm、下端から約56～85mmの範囲で、上下方向についていた。
 - ② 炭化箇所は幅約13mm、高さ約7mmの紡錘形^{ぼうすいけい}で、擦過痕の下端から約4～11mmの範囲にあった。
 - ③ 擦過痕の下端と、中央付近（擦過痕の下端から約15mm）には、表面を搔き寄せたような痕跡があった。
- (3) 左側面の下端から30mm程度の位置で、側面下部を横切るように、筋状に塗装が剥離し、一部炭化していた。
- (4) 筋状の塗装剥離部の下は、屋根表面と同様な赤褐色に変色していた。
- (5) 塗装剥離部の後端付近と、擦過痕の間は表面が黒変し、一部炭化していた。
- (6) 塗装剥離部の前端から下に向けて、クリートの稜線部分が炭化していた。
- (7) クリートと屋根との接着部周囲に盛られたコーキング材の付着状況は良好であり、水分等の浸入の痕跡は認められなかった。
- (8) コーキング剤の表面に、炭化した痕跡は認められなかった。
- (9) クリエートの接着部には、劣化及び熱影響は認められなかった。
- (付図16 クリート側面の損傷状況、付図17 クリート接着面の状況 参照)

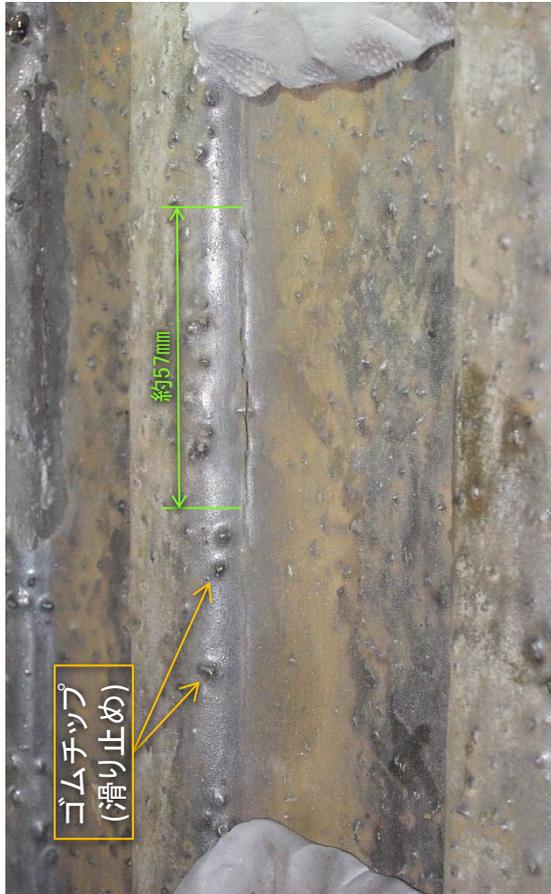
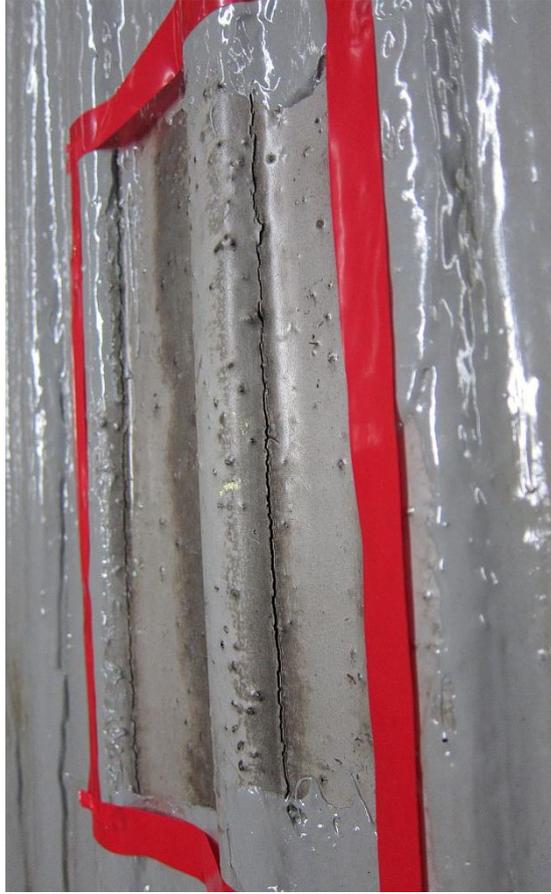
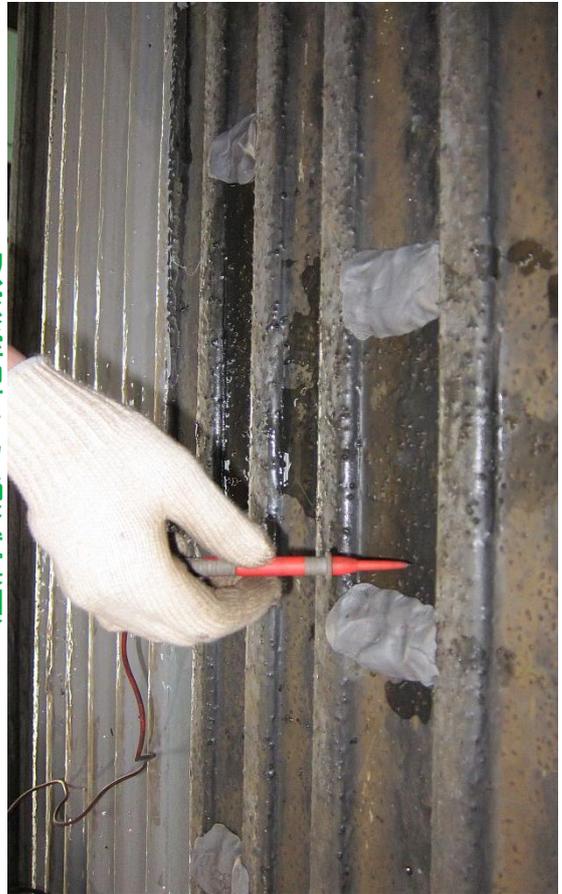
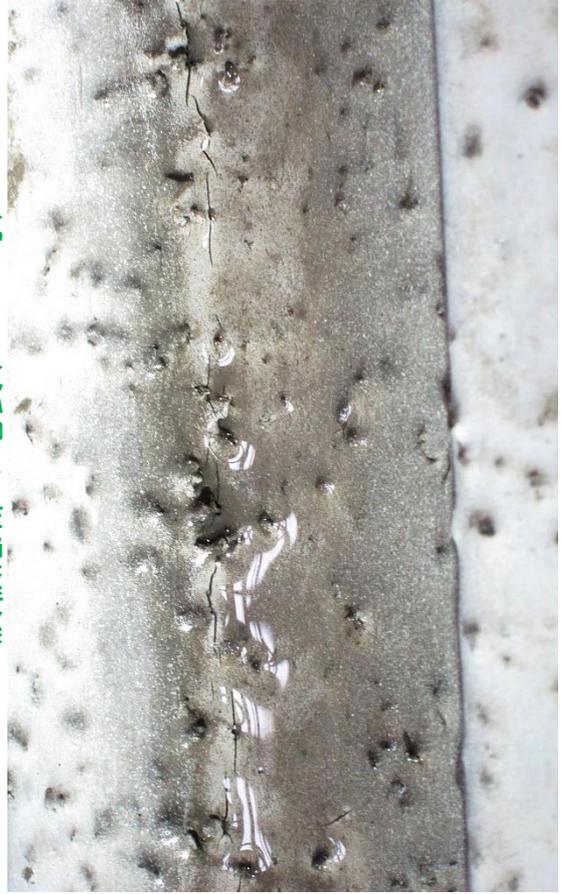
付図18 屋根絶縁材の調査
開口した亀裂(6201号)
軽微な亀裂(6201号)

まず、6201号について、屋根上の亀裂の状況確認を行い、調査対象とする亀裂として、通常の検査（立位での目視検査）時に検出可能な比較的大きなもの、及び通常の検査では検出が困難な軽微なものを複数選定し、乾燥条件で測定を実施した。亀裂周辺の屋根絶縁材表面の絶縁状態は良好（抵抗値 ∞ ）であったが、開口した亀裂にプローブを差し込んだところ絶縁抵抗値の減少（0～500M Ω ）が認められ、亀裂が屋根外板まで達していると推定された。

次に湿潤状態での絶縁測定のため、亀裂の周囲にパテを盛り、水を張ったところ、数か所の亀裂に約10分程度で水位の明確な減少が認められたことから、亀裂周辺の屋根絶縁材が屋根外板から剥離し、亀裂から水分が吸収されたものと推定された。

水位減少が明瞭でない軽微な亀裂（長さ約57mm）で測定を実施したところ、亀裂周辺における屋根絶縁材表面の絶縁抵抗値の減少（0～200M Ω ）が認められた。この亀裂周辺の屋根絶縁材を調べたところ、前後約600mm、左右約150mmの範囲に剥離が認められた。

続いて6050形の6251号についても調査を行った。調査当日の天候は雨で、同車両は入庫直後のため、屋根には雨水が残っている箇所があった。亀裂を探索して、屋根外板の波型の底部に、雨水に浸かった状態となった10～20mm程度の連続していない亀裂がある箇所を認め、雨水にプローブを差し入れて測定を行ったと

これらのことから、屋根絶縁材Aは、通常の検査方法では検出が困難な軽微な亀裂であっても、亀裂の深さが屋根外板まで達するものがあり、湿潤時には絶縁状態が悪化する可能性があると考えられる。

また、当該型式の車両は平成23年度から車体更新工事が開始されており、工事に合わせて屋根絶縁材Aを屋根絶縁材Bに塗り替えている。
