RA2013-3

鐵道事故調查報告書

西日本旅客鐵道株式会社 山陽線 西明石駅構内 鐵道人身障害事故

平成25年 4 月 26 日

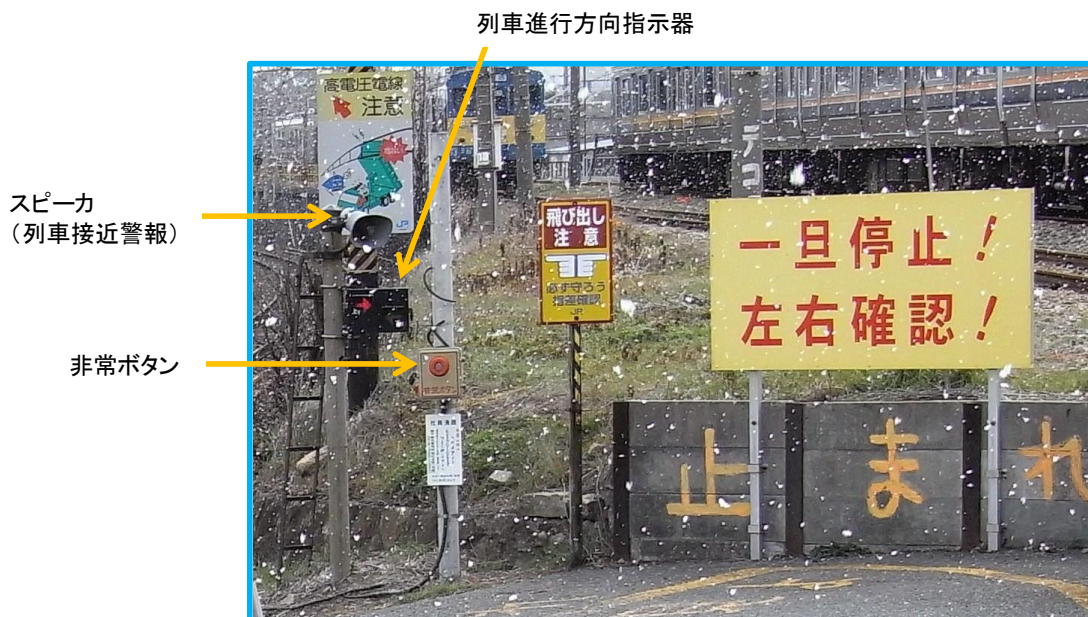
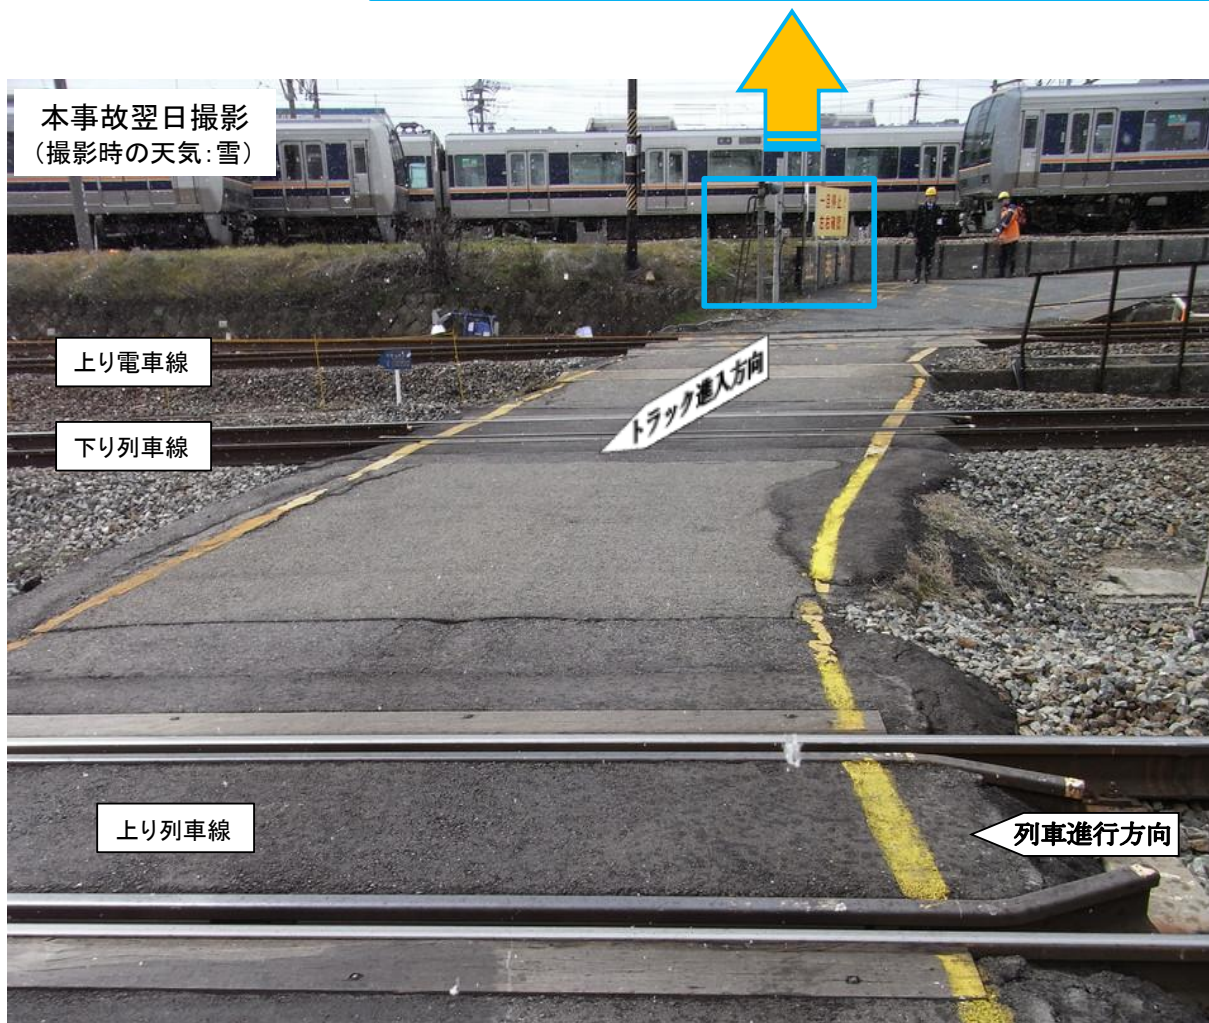
写真1 本件通路の状況

- (1) 本件通路は、西明石駅構内に設置されており、本件トラックが進入した側から上り電車線、下り列車線及び上り列車線の3線を横断している。

- (2) 本件通路は、幅4.6m、長さ19.3mで、上り電車線及び下り列車線と約73°で交差し、上り列車線とは約90°で交差している。
- (3) 本件通路には、列車接近警報装置、列車進行方向指示器及び支障報知装置が設置されている。
- (4) 本件通路は、一般国道2号線から西明石駅構内へ進入するための業務用通路であり、許可なく一般車両の通行はできない。
- (5) 本件通路への進入口には門扉、インターホン等が設置されている。同駅構内に進入する場合は、インターホン連絡により許可を得て進入することとされており、その際に、本件通路等を通行するときの注意事項が告げられる。また、同駅構内に来所する搬入業者等に対して、構内の通行についての注意事項等を記載した書面を配付する等、定期的に注意喚起を行っている。
- (6) 列車接近警報装置、列車進行方向指示器及び支障報知装置に関する直近の検査記録に、異常はなかった。なお、同社によれば、運転再開時に行った列車接近警報装置及び列車進行方向指示器の機能確認において、これらの作動に異常はなかったとのことであった。

同社は、本事故発生後、本件通路に既設の列車接近警報装置等に加え、警報灯及び遮断機を平成24年5月に、並びに障害物検知装置を同年8月に設置した。なお、警報灯及び遮断機を設置するまでの間は、監視員を7時から19時まで配置し、それ以外の時間帯はあらかじめ許可を受けた者以外の通行を禁止した。

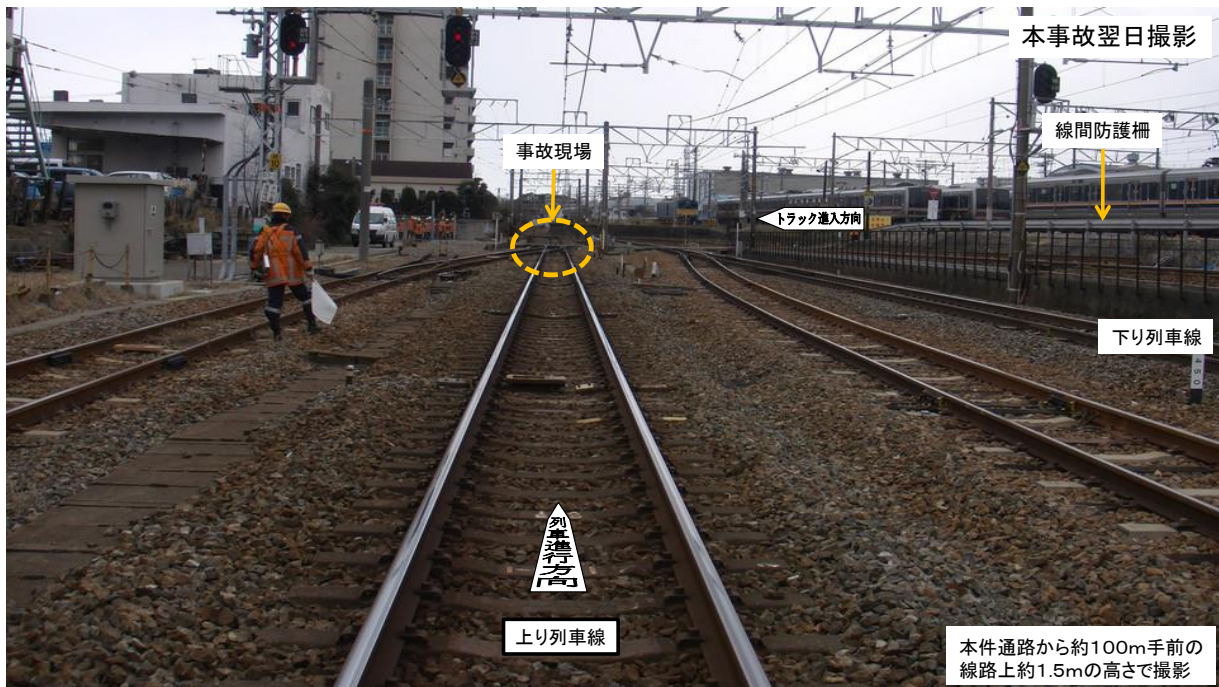
写真2 列車側からの本件通路見通し状況

2.1.1(1)に記述した運転士の口述及び2.3.1(5)の記述から、本件通路の手前では駅の通過時刻、停車駅の着時刻の確認及び喚呼並びに信号現示の確認及び喚呼が連続して行われるため、運転士は本件通路の直前で本件トラックを発見したものと考えられる。

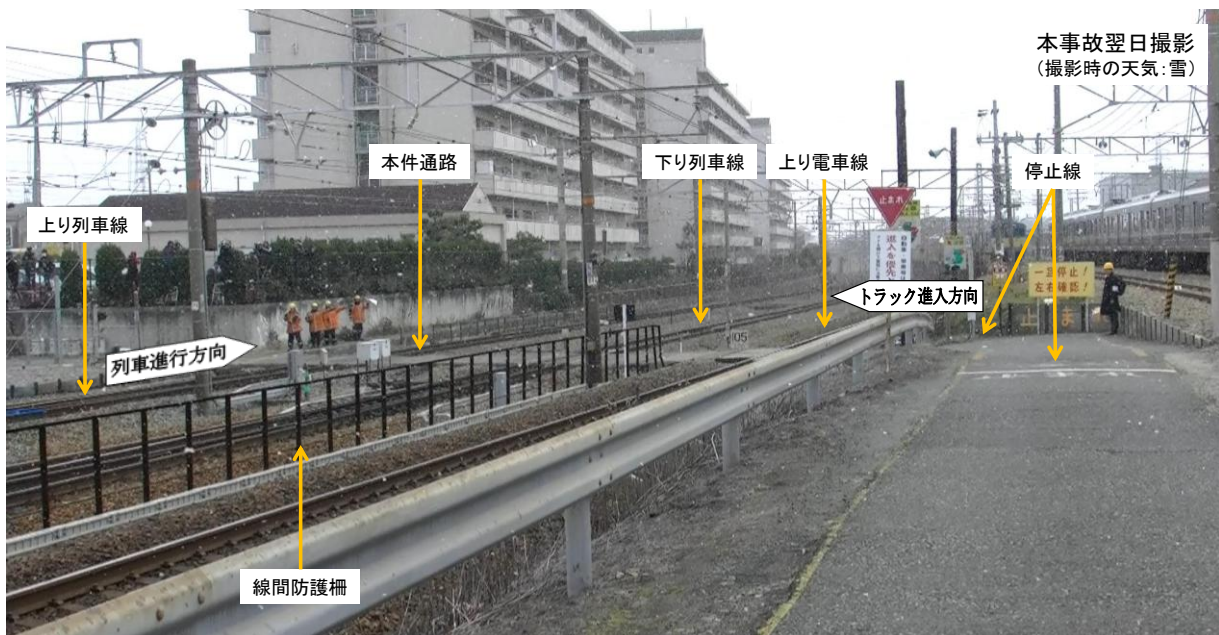
写真3 自動車側からの本件通路見通し状況

また、2.1.1(2)及び3.1の記述から、トラック運転者は警報音が鳴っていたにもかかわらず、本件通路に進入したものと推定されるが、このことについては、2.1.1(2)の記述から、警報音が列車の接近によるものではなく、線路を横断する構内通路の存在を知らせるため鳴っているとの思い込みによるものと考えられる。

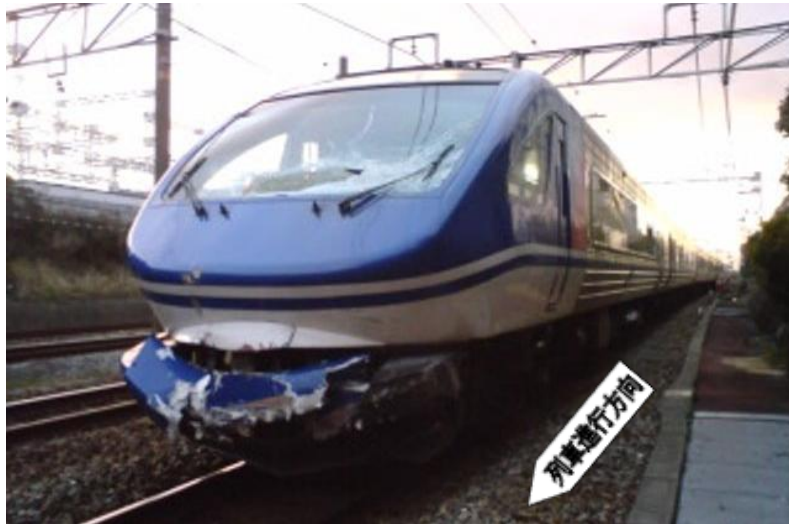
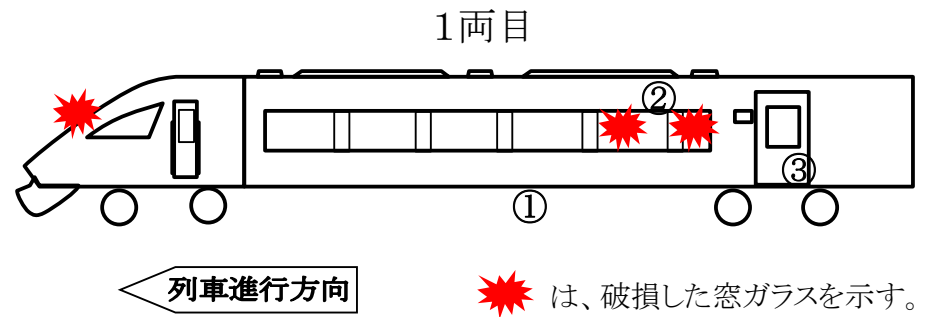
写真4 本件列車の損傷状況（1）

1両目の前面ガラス及び1～3両目の左側面の窓ガラス（1両目2か所、2両目1か所、3両目5か所）が破損しており、客室内には破損した窓ガラスの破片が散乱していた。また、1両目の連結器、蓄電池箱等及び2両目後台車のヨーダンパが損傷していた。

1両目から5両目までの左側面に、本件トラックによると見られる擦過痕や凹みが連続的に付いていた。

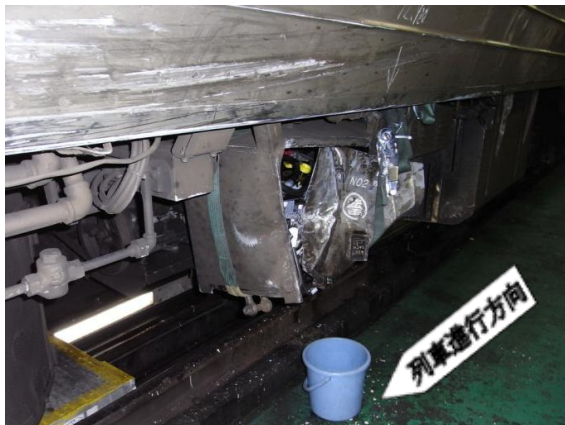
① 蓄電池の損傷

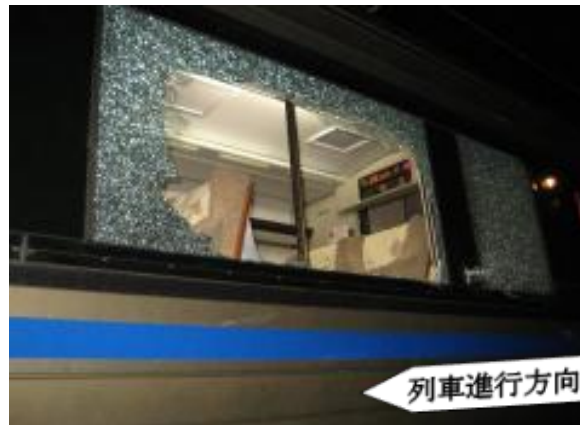
2.3.1(1)及び(2)の記述から、本件列車が線路左脇に弾き飛ばされた本件トラックに接触しながら走行したことにより、本件列車の1～3両目の左側面の窓ガラスが破損したものと推定される。

② 窓ガラスの破損

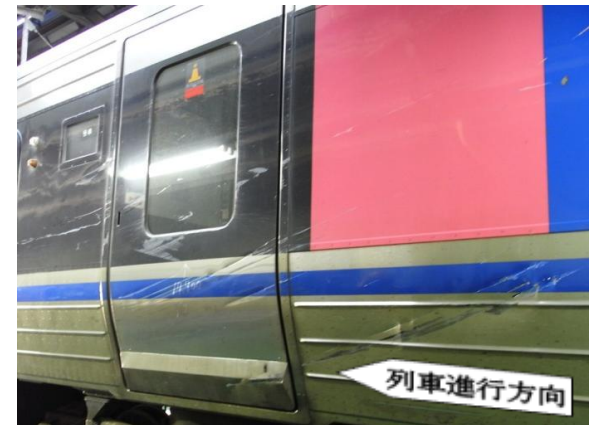
③ 後部乗降扉付近

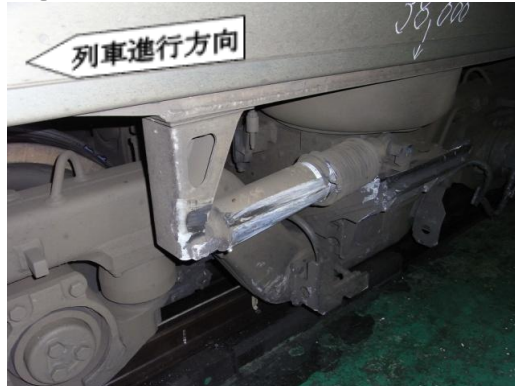
① 2両目後台車のヨーダンパ

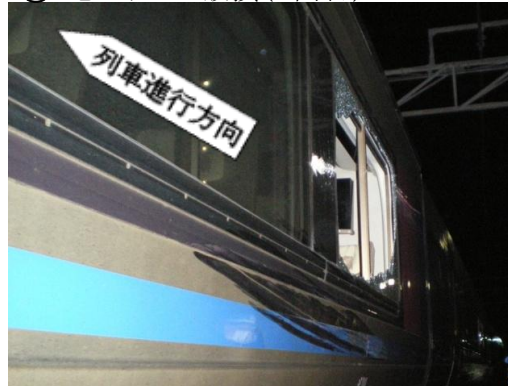
② 窓ガラスの破損(2両目)

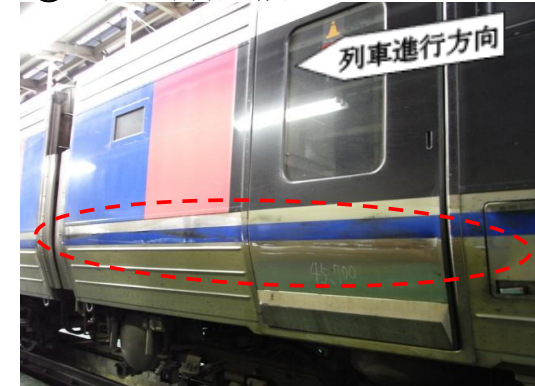
③ 3両目乗降用扉付近

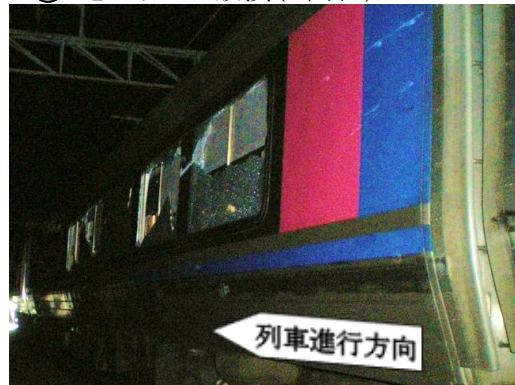
④ 窓ガラスの破損(3両目)

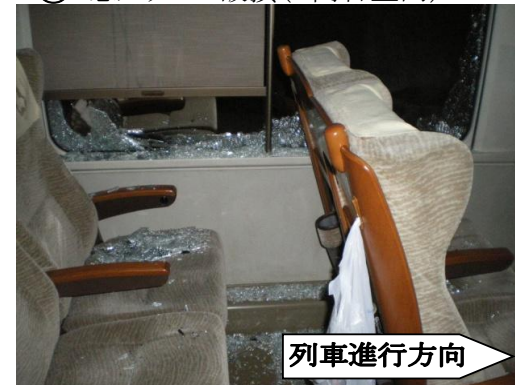
このため、破損した窓ガラスの破片が客室内に飛散したことにより、2.2に記述したように、1～3両目の乗客は主に切り傷を負ったものと推定される。

⑤ 窓ガラスの破損(3両目室内)

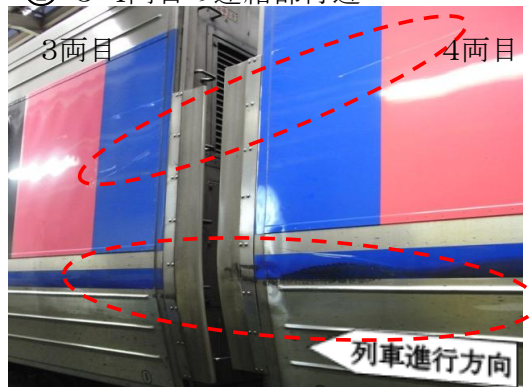
① 3・4両目の連結部付近

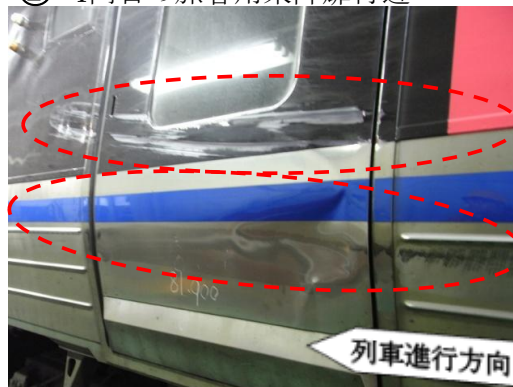
② 4両目の旅客用乗降扉付近

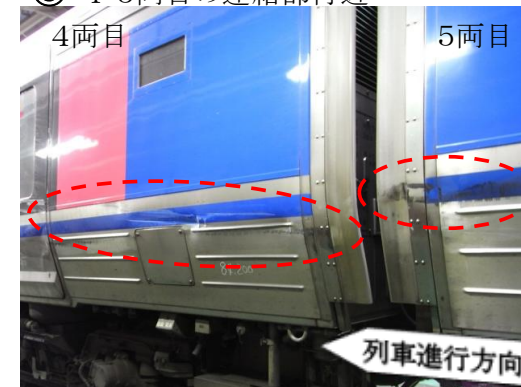
③ 4・5両目の連結部付近

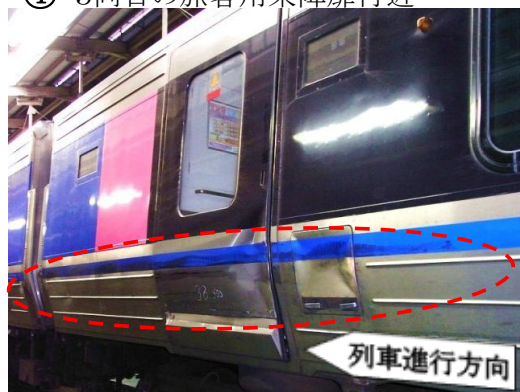
④ 5両目の旅客用乗降扉付近

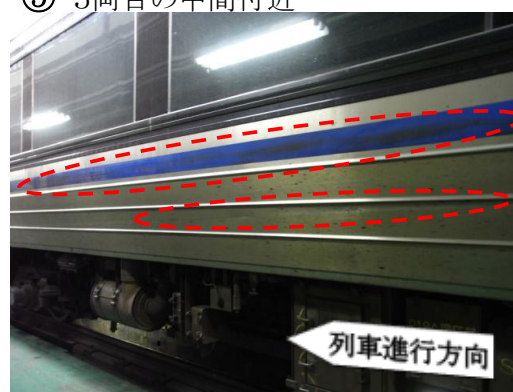
⑤ 5両目の中間付近

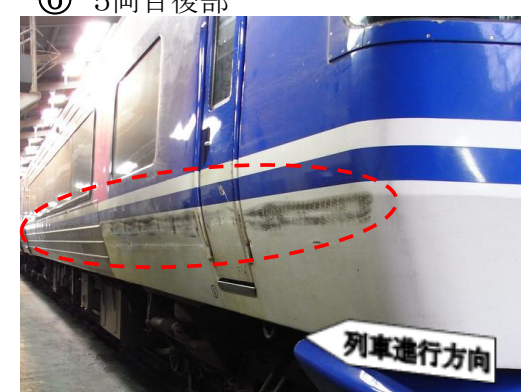
⑥ 5両目後部

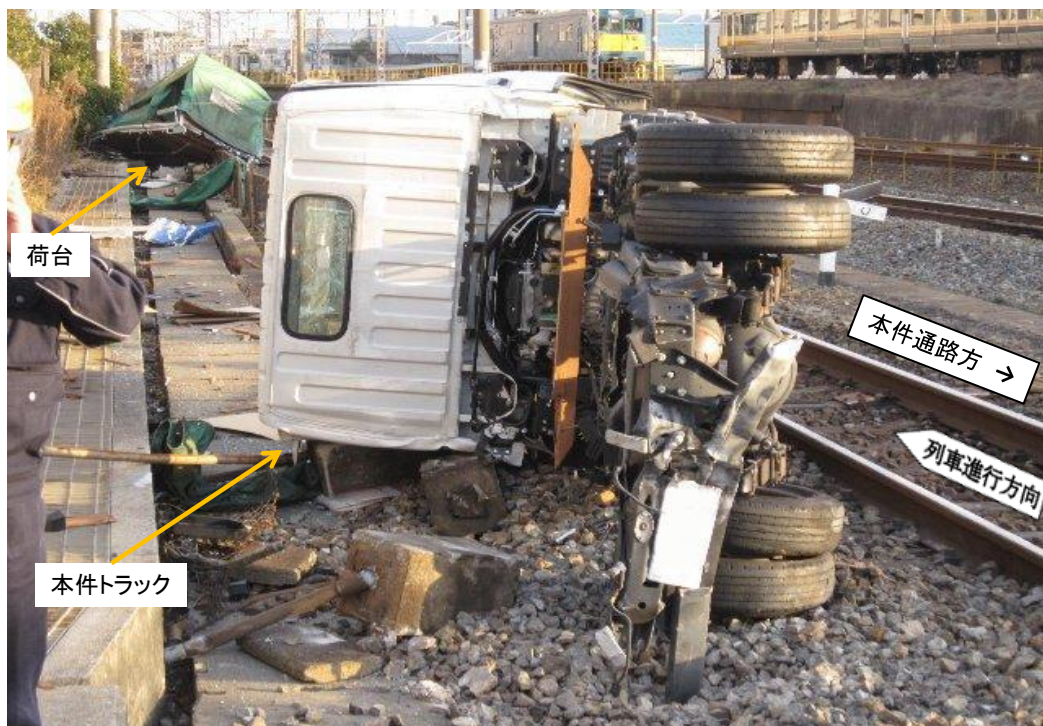
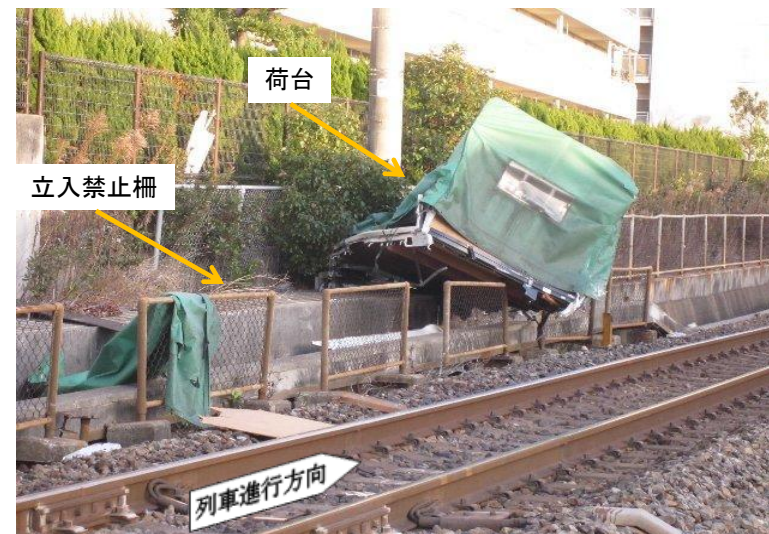
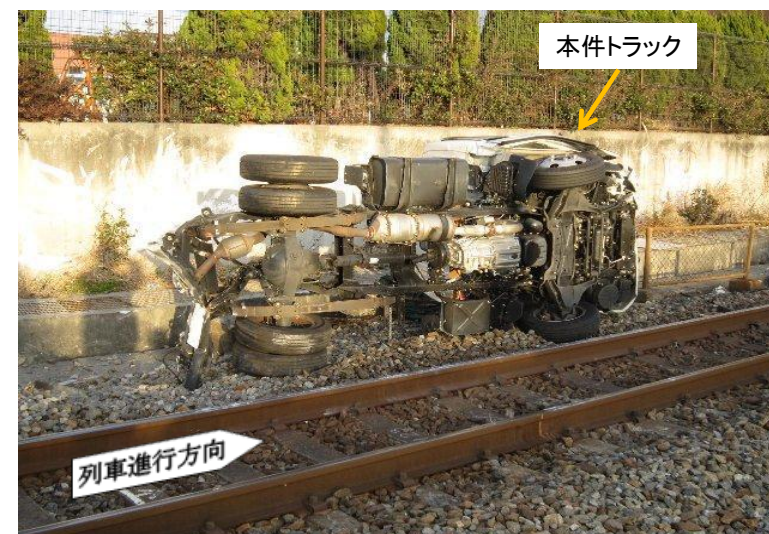
写真7 本件トラックの損傷状況

線路左側の立入禁止柵が損傷した。

本件トラックは大破し、荷台が車台から分離していた。
