RA2013-5

鐵道事故調查報告書

富山地方鉄道株式会社 立山線 立山駅構内 列車火災事故

平成25年 6 月 28 日

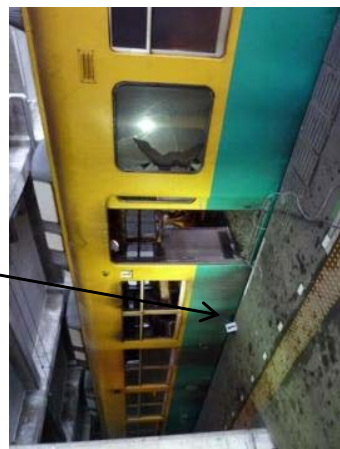
② モハ14721号車右側面

右側面の外板は、電鉄富山駅方乗降口から中央へ約1.5mの箇所に塗装の剥離があり、周辺にはすすけが見られた。

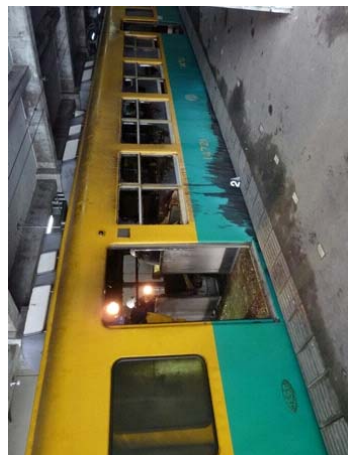
③ モハ14721号車左側面

左側面の外板は、電鉄富山駅方乗降口から中央へ約1.4mの箇所に塗装の剥離があり、周辺にはすすけが見られた。

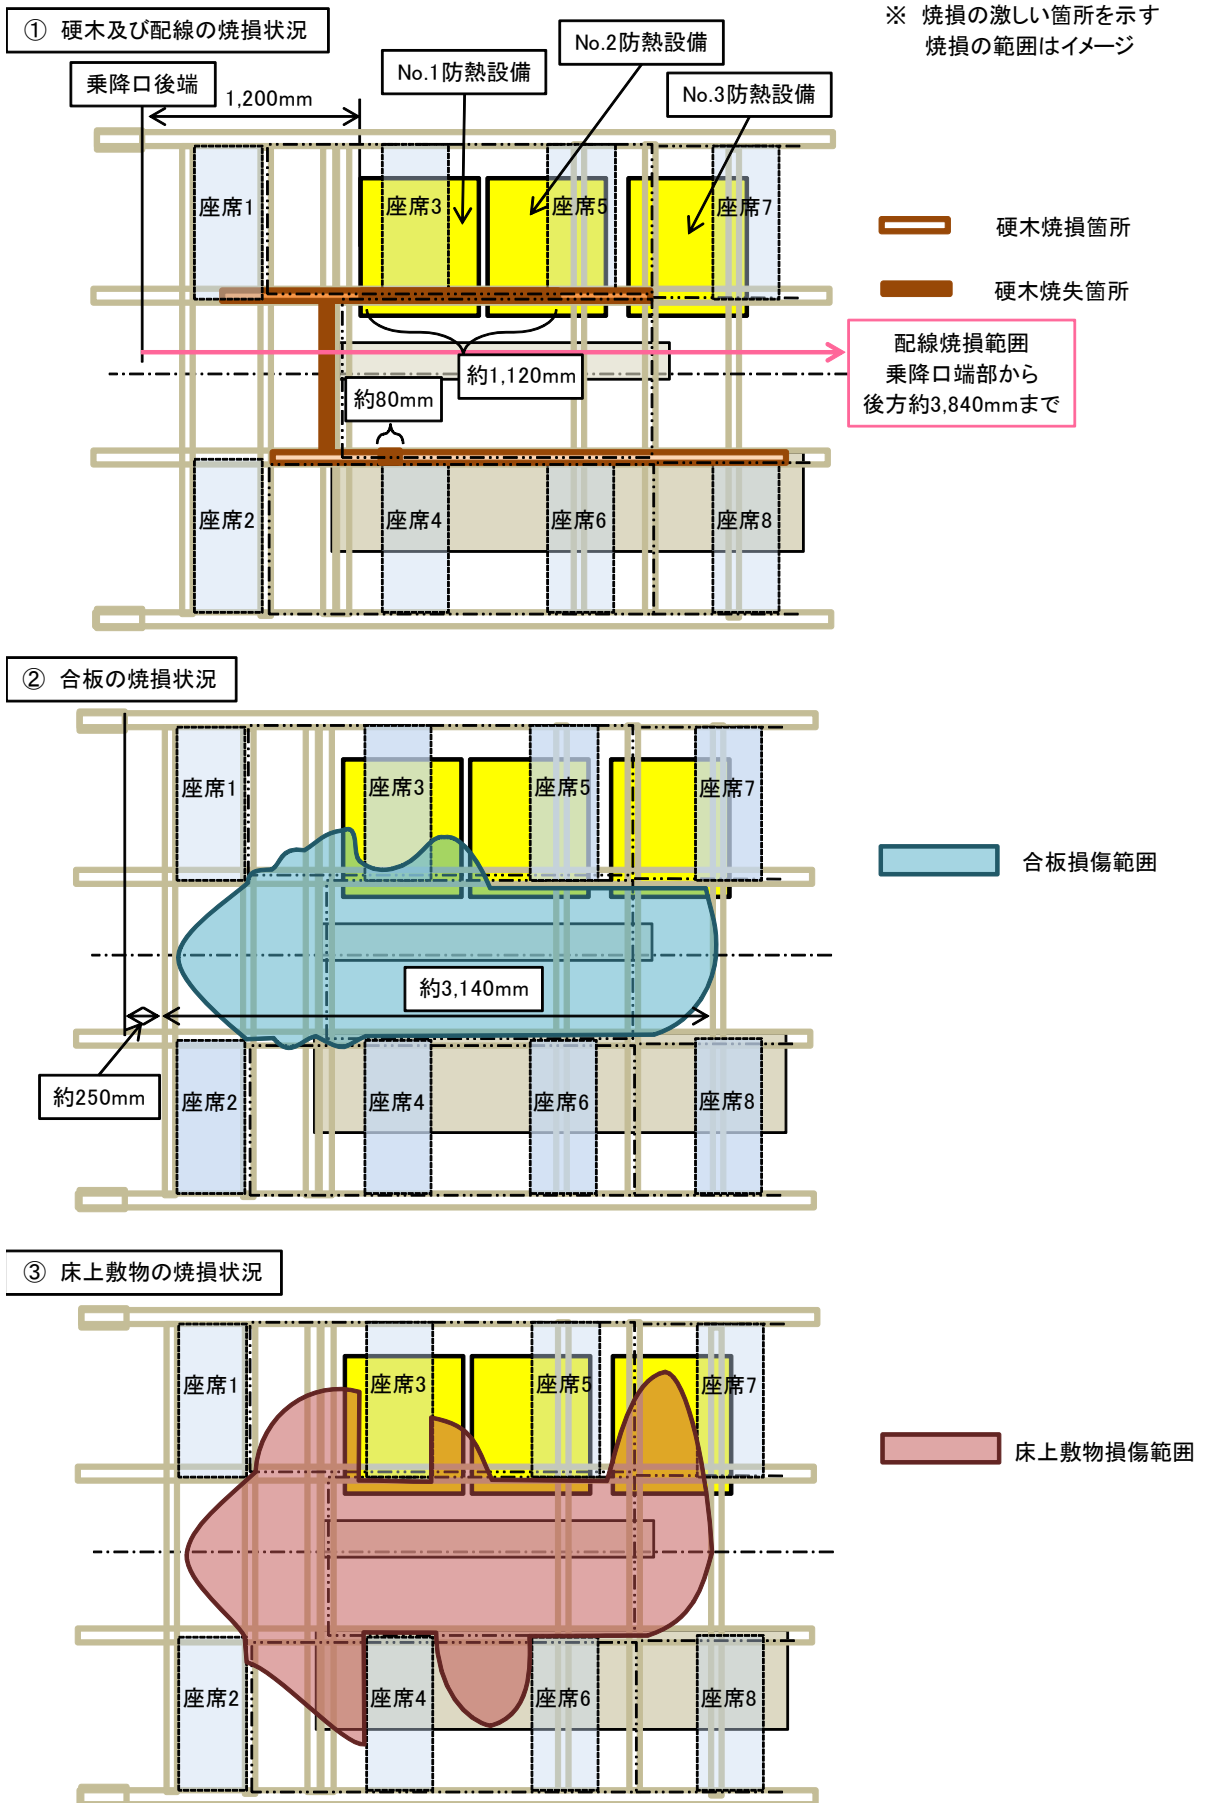
付図6 本件車両の主な焼損状況

主抵抗器関係の配線以外の配線については、車両の中央部床下と配線ダクトの間の乗降口後端から後方約3,840mmの間で、‘配線を収容している塩化ビニール（以下「塩ビ」という。）製（発火点454℃）の配管’（以下「配線配管」という。）、絶縁体が激しく焼損していた。なお、溶断等は見られなかった。また、主抵抗器の上部の床下に設置されていた鋼管に入っている配線も絶縁体の焼損が見られた。

硬木については、2.4.5(1)に記述した横ばりに使用されていた硬木が中ばりと中ばりの間で、また、右側の中ばりの硬木が富山駅方乗降口後端より約1,200mmの所から約1,120mmの長さにとわって、左側の硬木は同乗降口の後端より約1,350mmの所から約80mmの長さにとわって焼失していた。このうち、右側は、N o. 1主抵抗器の上部に当たる場所である。

床については、富山駅方乗降口後端より約250mmの位置にある横ばりの所から後方へ約3,140mmの位置にある横ばりの間（主抵抗器と主制御器の間に相当）で床上敷物が黒く焼け、耐水合板の一部が焼失し、床板が焼けていた。なお、床の一部に消火作業後の消火確認のために剥がした痕があった。

電鉄富山駅方乗降口右側の前から3台の座席(以下、右側の座席を前から「座席1」、「座席3」、「座席5」、左側の座席を前から「座席2」、「座席4」、「座席6」という。)はほぼ全焼の状態であった。また、その付近の座席は、座面や背もたれの表地等が焼損していた。なお、全焼した座席は、床の焼損位置とほぼ同じであるが、座席下の床上敷物には激しい焼損は見られなかった。

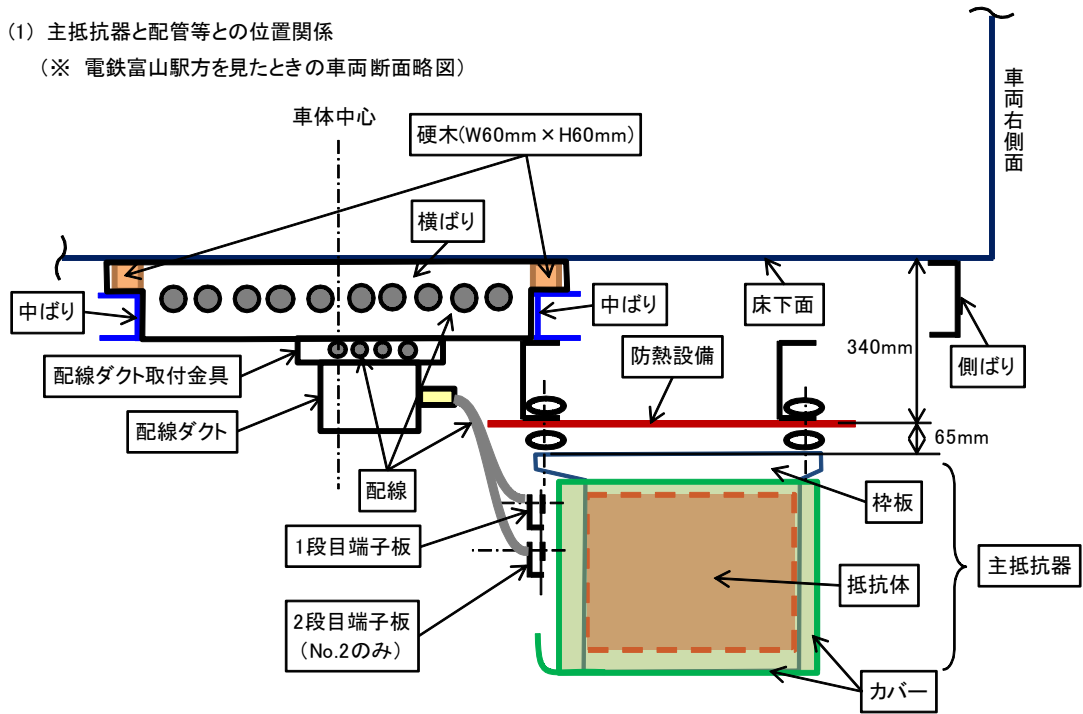
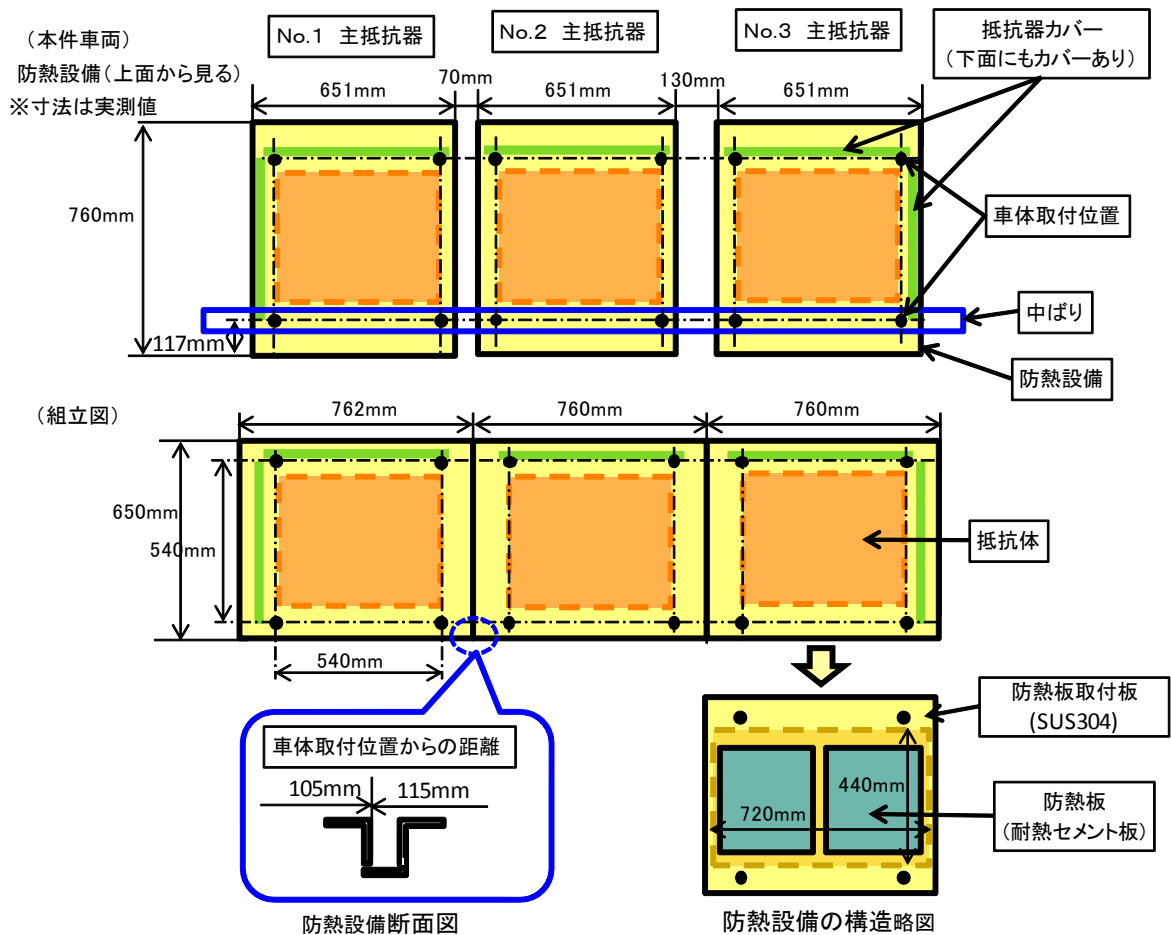
付図7 主抵抗器と主な配管等の関係

組立図では防熱設備同士、隙間がないように取り付けることとなっているが、本件車両の防熱設備は、No. 1主抵抗器・No. 2主抵抗器間で約70mm、No. 2主抵抗器・No. 3主抵抗器間で約130mmの隙間が空いていた。

火災の発生については、3.3に記述したように、主抵抗器が過熱したことにより、主抵抗器周辺は通常よりも高温となり、特に本宮駅～立山駅間で上部付近は約600℃位になった可能性が考えられることから、主抵抗器上部付近の床下が高温状態となり、床下と配線ダクトとの間にあった配線配管（塩ビ：発火点454℃）、硬木（発火点425℃～470℃）の発火点を越えたために発火した可能性があると考えられる。

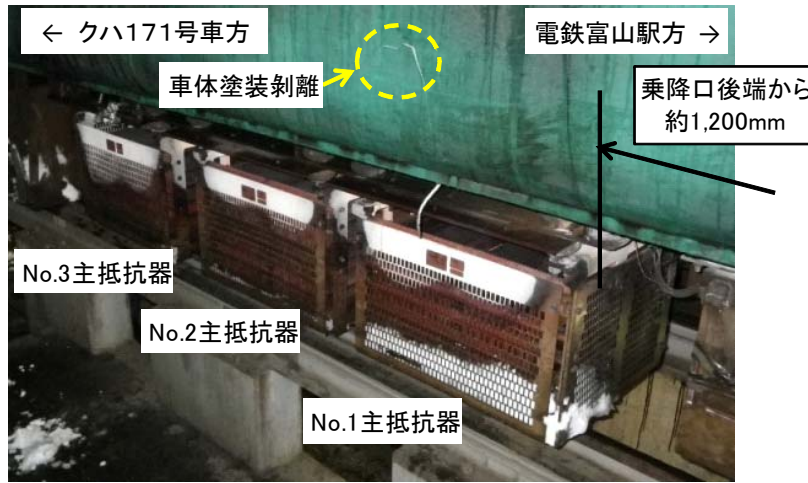
主抵抗器車両外側

主抵抗器の枠板、カバー、抵抗体、碍子に過熱による変色が見られたが、

溶損、異常な変形は見られなかった。また、枠板及びカバーの上部は白く変色していた。

カバーの上部は、白く変色しており、変色確認試験の結果より、カバーの上部は、 $550^{\circ}\text{C}\sim 600^{\circ}\text{C}$ になったと推定。

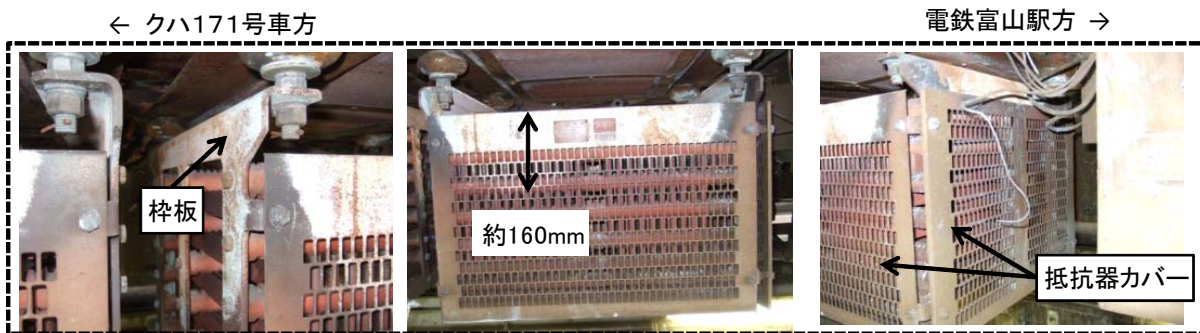
なお、主抵抗器メーカーによると、カバーの変色について、『炎を上げて燃えてはいないと考えられる。』、『塗装メーカーの見解では、徐々に500℃に近くなり何分か保持されたと推定される。』という見解が示されており、主抵抗器は、徐々に高温にはなったが発炎はしなかったと考えられる。

No.1主抵抗器のカバー等の変色状況

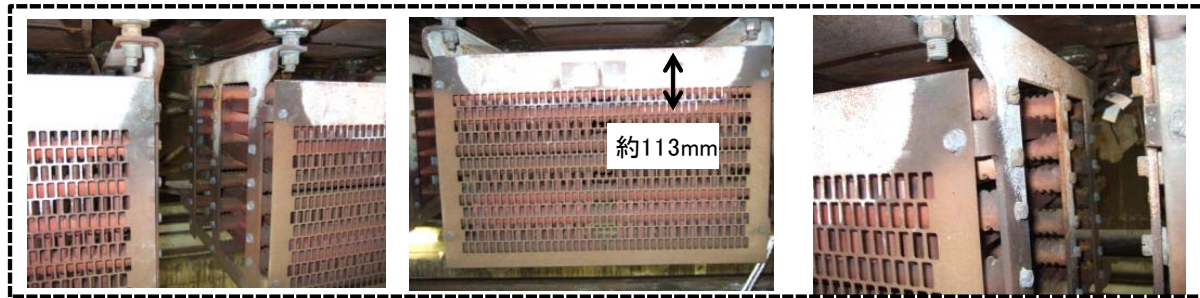
No.2主抵抗器のカバー等の変色状況

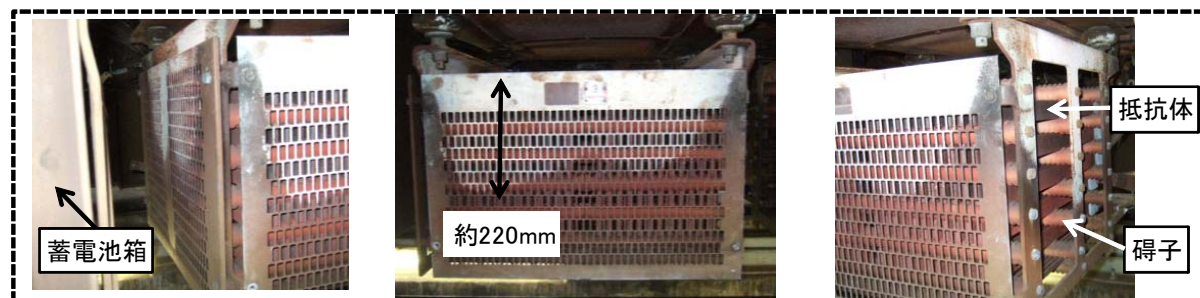
No.3主抵抗器のカバー等の変色状況

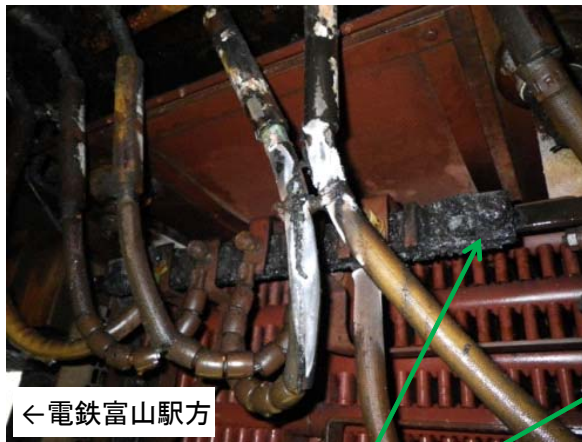
No.1主抵抗器車両内側

No. 1～No. 3主抵抗器の1段目の端子板は、黒く変色しており、変色確認試験の結果より、端子板は $400^{\circ}\text{C}\sim 500^{\circ}\text{C}$ になったと推定。

1段目端子板の焼損

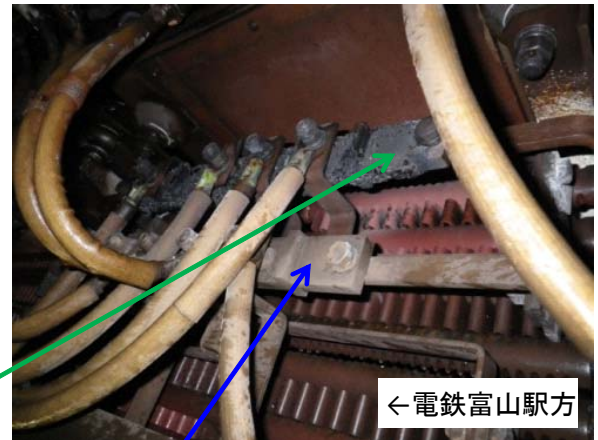
No.2主抵抗器車両内側

No. 2主抵抗器の2段目端子板は、黒く変色していないため、 $250^{\circ}\text{C}\sim 300^{\circ}\text{C}$ と推定。

2段目端子板

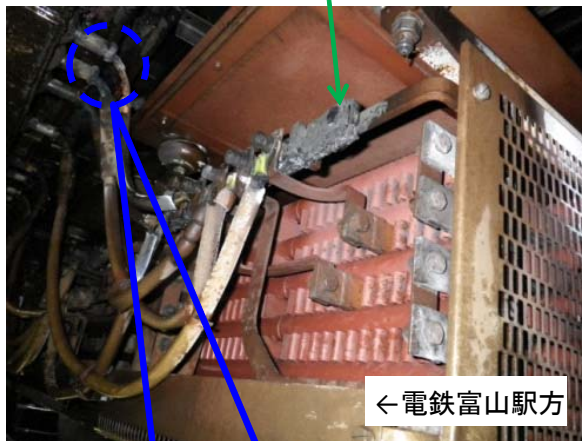
No.3主抵抗器車両内側

主抵抗器R 2 6線（N o. 3主抵抗器）は、配線ダクト入口付近において熱圧縮チューブ及び絶縁体が溶損、より線同士が溶着していた。また、同線の入口の鋼管にも溶損の痕跡が見られた。

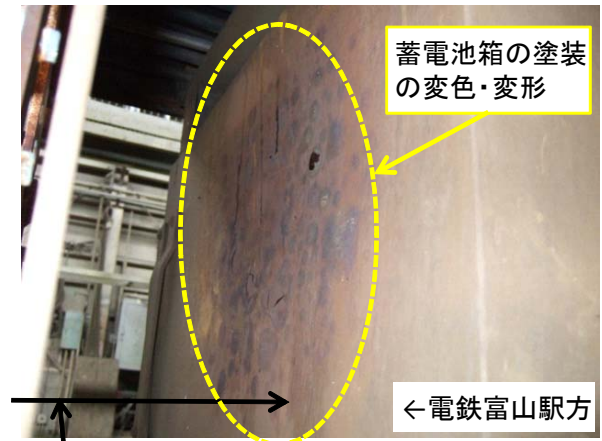
No.3主抵抗器に隣接する蓄電池箱の表面

N o. 3主抵抗器に隣接する蓄電池箱（抵抗体から約185mm）のN o. 3主抵抗器側の塗装面が変色・変形していた。なお、蓄電池箱内部は、焼損していなかった。

また、2.6.1.1(7)に記述したように、No.3主抵抗器に隣接した側の蓄電池箱の塗装面が変色・変形を起こしたことについては、通常の使用において変色・変形を起こさないよう隔離されており、また、箱内部での焼損がないことから、箱外部から通常時よりも高温にさらされていたと考えられる。

蓄電池箱の塗装の変色・変形

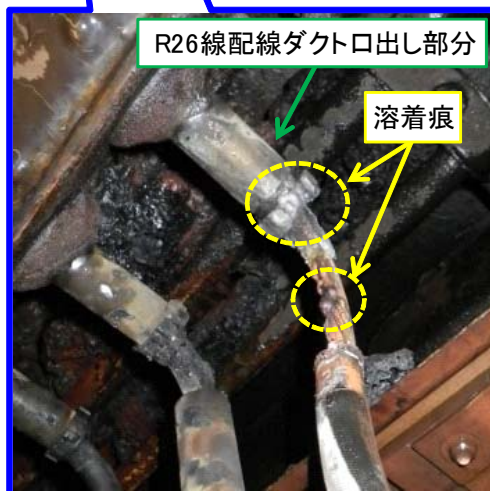
R26線配線ダクト口出し部分

2.6.1.1(3)に記述した主抵抗器R26線の溶着痕については、本件車両の過電流に対する保護装置が動作していないことから、有峰口駅～立山駅間で主抵抗器に電流が流れていた状態で主抵抗器上部付近の高温により、絶縁体が溶け、導体がダクト口出し部と接触して溶着したものの、過電流継電器等の保護装置が作動する前にノッチオフされた可能性が考えられる。

溶着痕

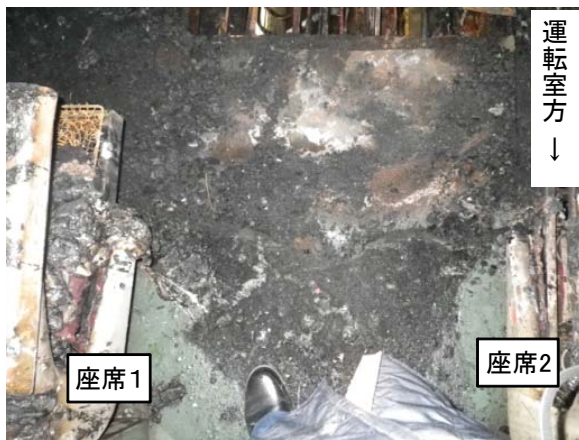
座席1及び座席2付近の床の焼損状況

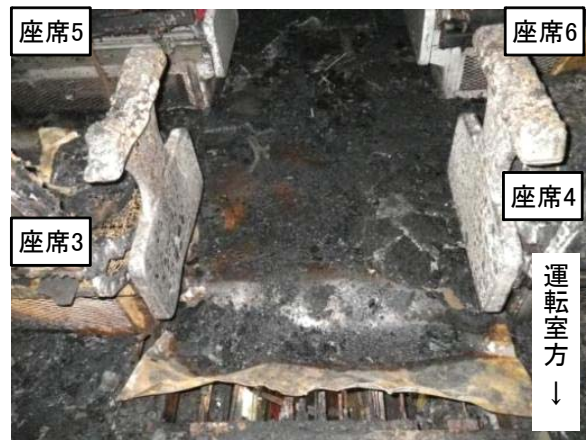
座席3～6付近の床の焼損状況
(床板は消火作業により剥がしたもの)

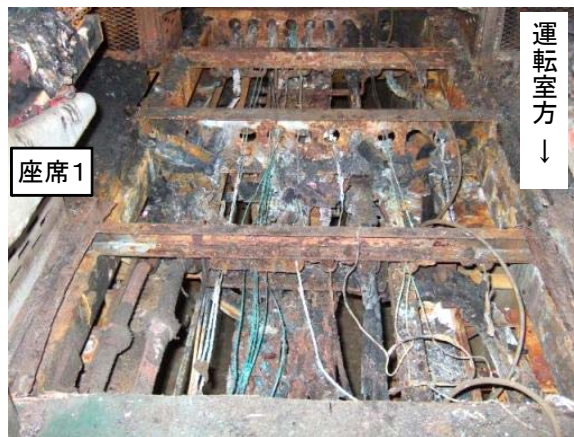
床下配線の焼損状況(床板を剥がした状態)

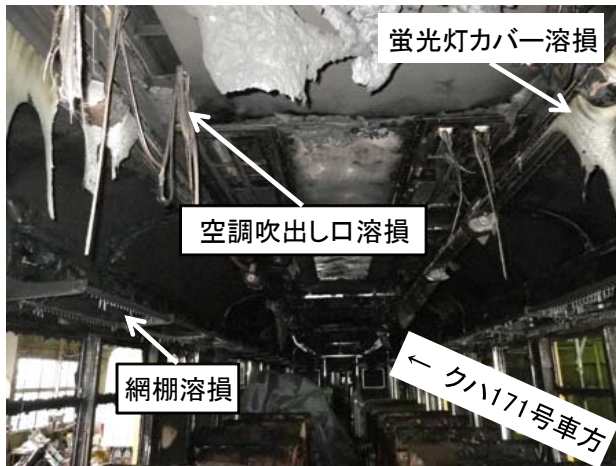
全焼した座席付近の壁部は、表面の塗装が黒く焼け剥がれていた。
また、室内全体がすすけていた。

床の焼損付近の座席上にある、アルミ鋳物製(熔融温度650℃)の網棚が溶け落ちていた。

床の焼損付近の上部にある、空調機の整風板や室内灯のカバーに用いられている合成樹脂が溶けて垂れ下がったり、焼失していた。

車内の焼損状況

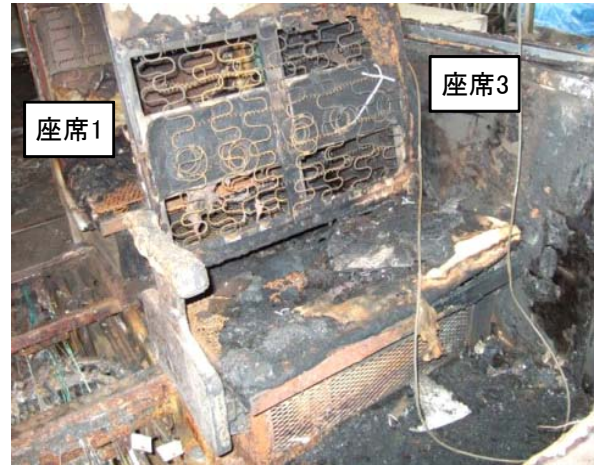
座席3の焼損状況

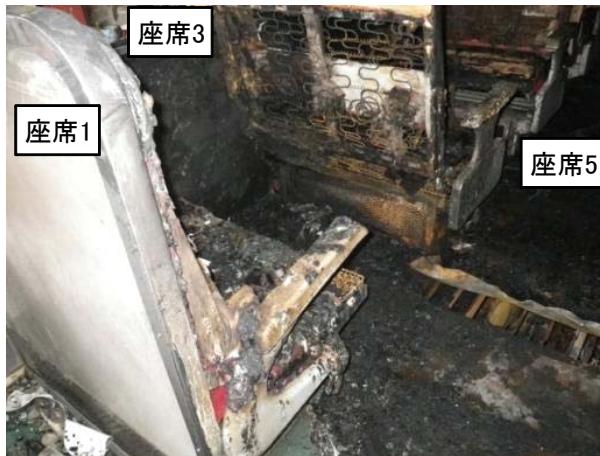
座席1及び座席3付近の焼損状況

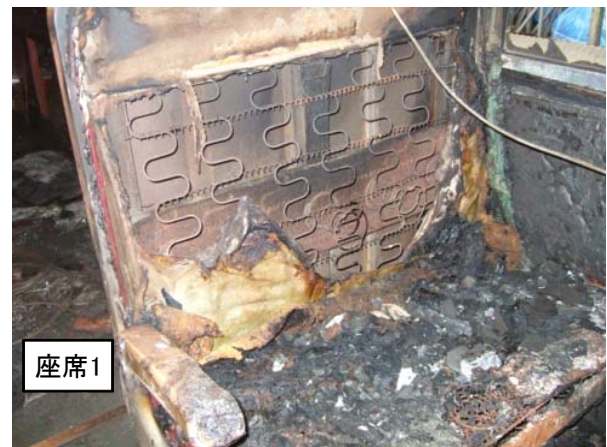
座席1の焼損状況

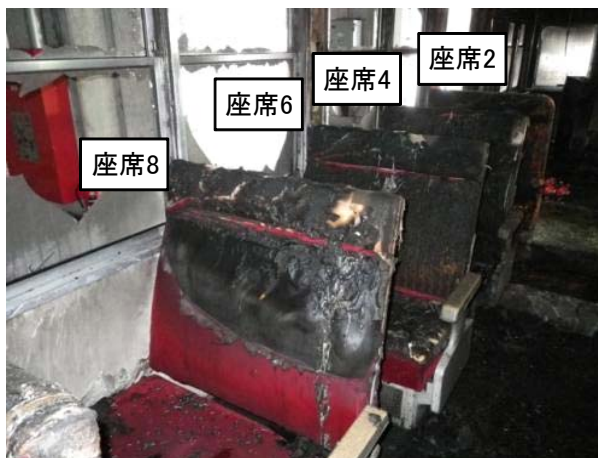
座席2～座席8付近の焼損状況

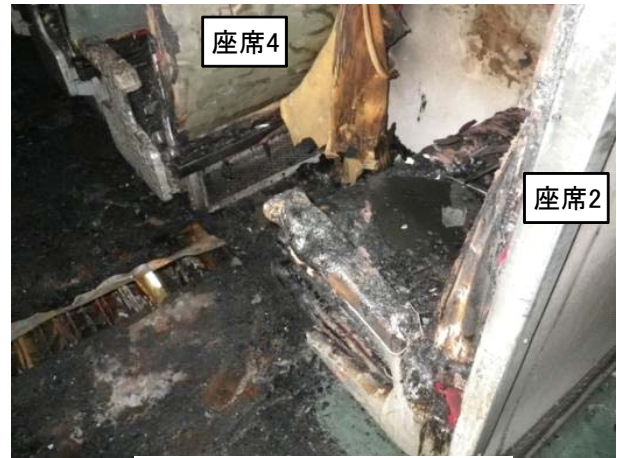
座席2及び座席4付近の焼損状況
