鉄 道 事 故 調 査 報 告 書

II 東日本旅客鉄道株式会社 信越線 鯨波駅構内 列車火災事故

鉄道事故調査報告書

平成25年7月8日

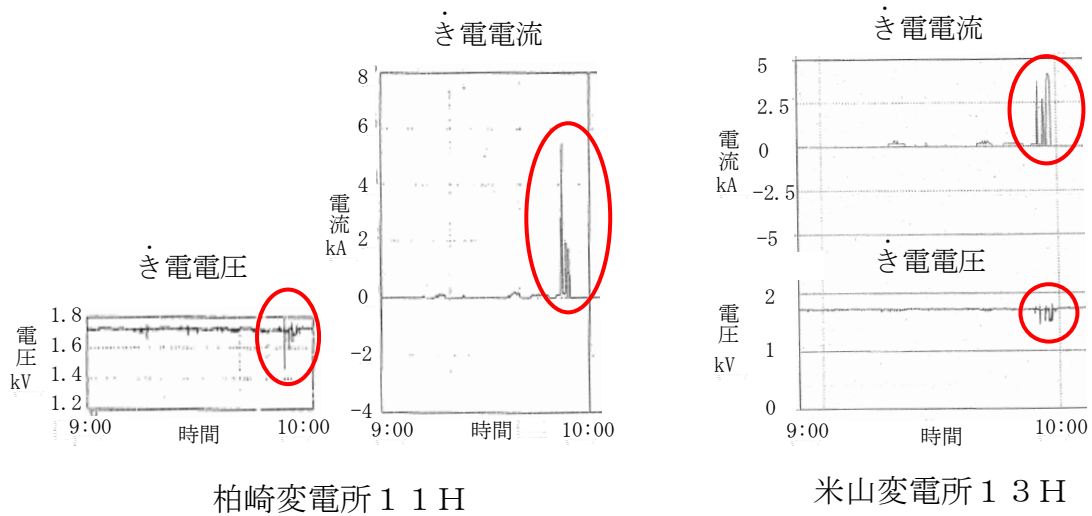
付図6 両変電所のき電電流波形及びき電電圧波形

なお、両給電区間のき電電流及びき電電圧の波形には、9時53分～55分ごろにかけて、それぞれ三つのピークが記録されていた。事故発生前のき電電流値及びき電電圧値には、異常は見受けられなかった。また、当該線区の運行状況記録と照合したところ、事故発生当時の両給電区間には、本件列車のみが在線していた。

地絡電流については、き電電流（負荷電流）の60分間の波形から瞬間的に上昇する地絡電流を正確に読み取るとは困難であるが、波形のピークは5,000Aを超えており、また、54Fが遮断動作していないことから54Fの設定値6,000Aを下回る範囲であったものと考えられる。これは、柏崎変電所11Hの2回目の地絡電流最大値3,700A及び3回目の地絡電流最大値4,500Aを超える大きさの電流値であり、パンタグラフ支持碍子、パンタグラフ取付台及び屋根構体等に損傷を与えた可能性があると考えられる。

各波形とも事故発生時刻ごろに三つのピークがある

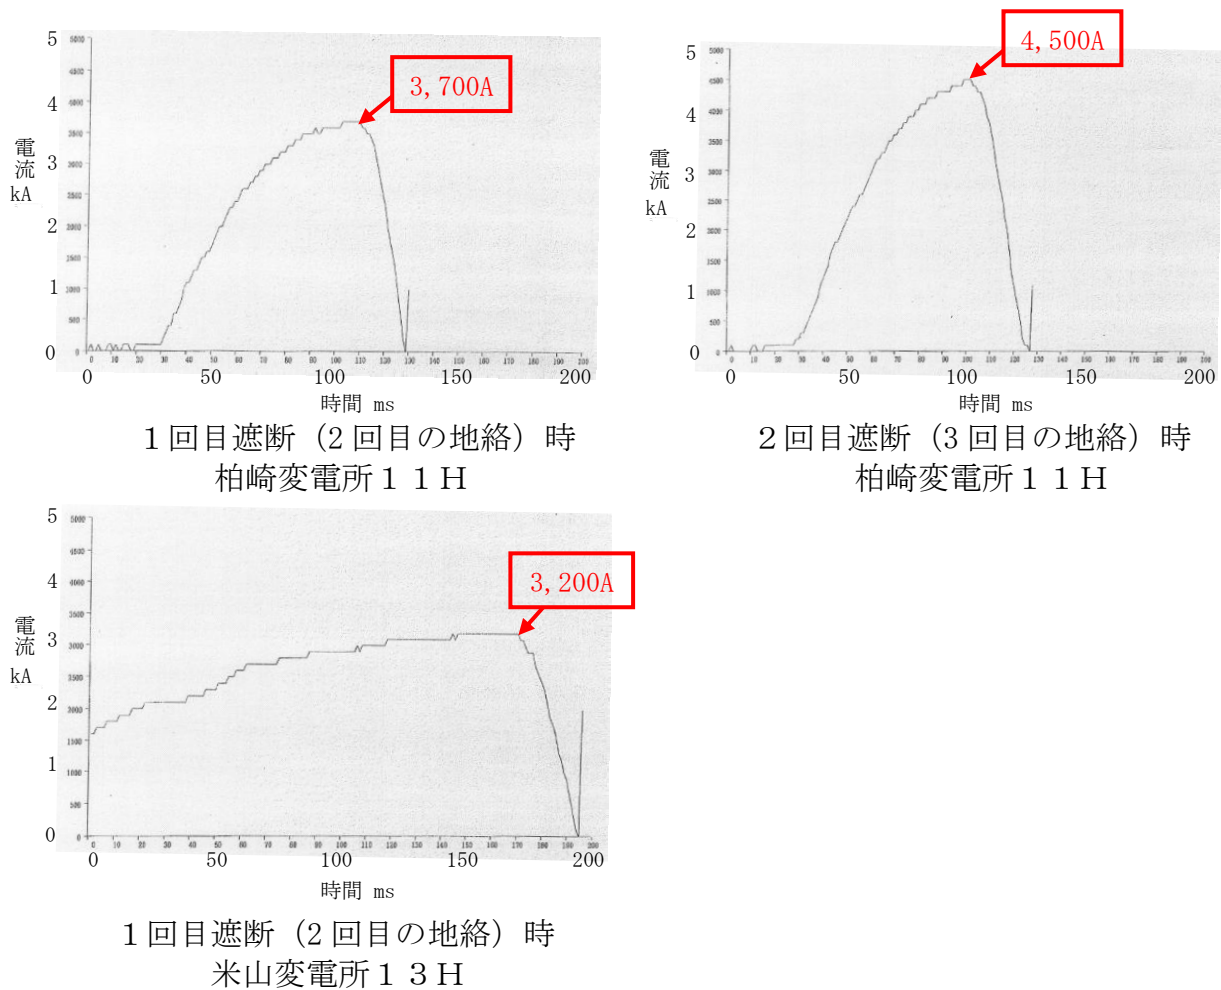
付図7 両変電所の遮断時の電流波形

柏崎変電所11Hにおいては、故障区間検出方式により2回遮断しており、1回目の遮断時は9時54分31秒ごろに最大3,700A、2回目の遮断時は9時55分15秒ごろに最大4,500Aの電流値を記録した。

一方、米山変電所13Hでは、柏崎変電所の1回目の連絡遮断信号を受信して1回のみ遮断しており、9時54分35秒ごろに最大3,200Aの電流値を記録した。

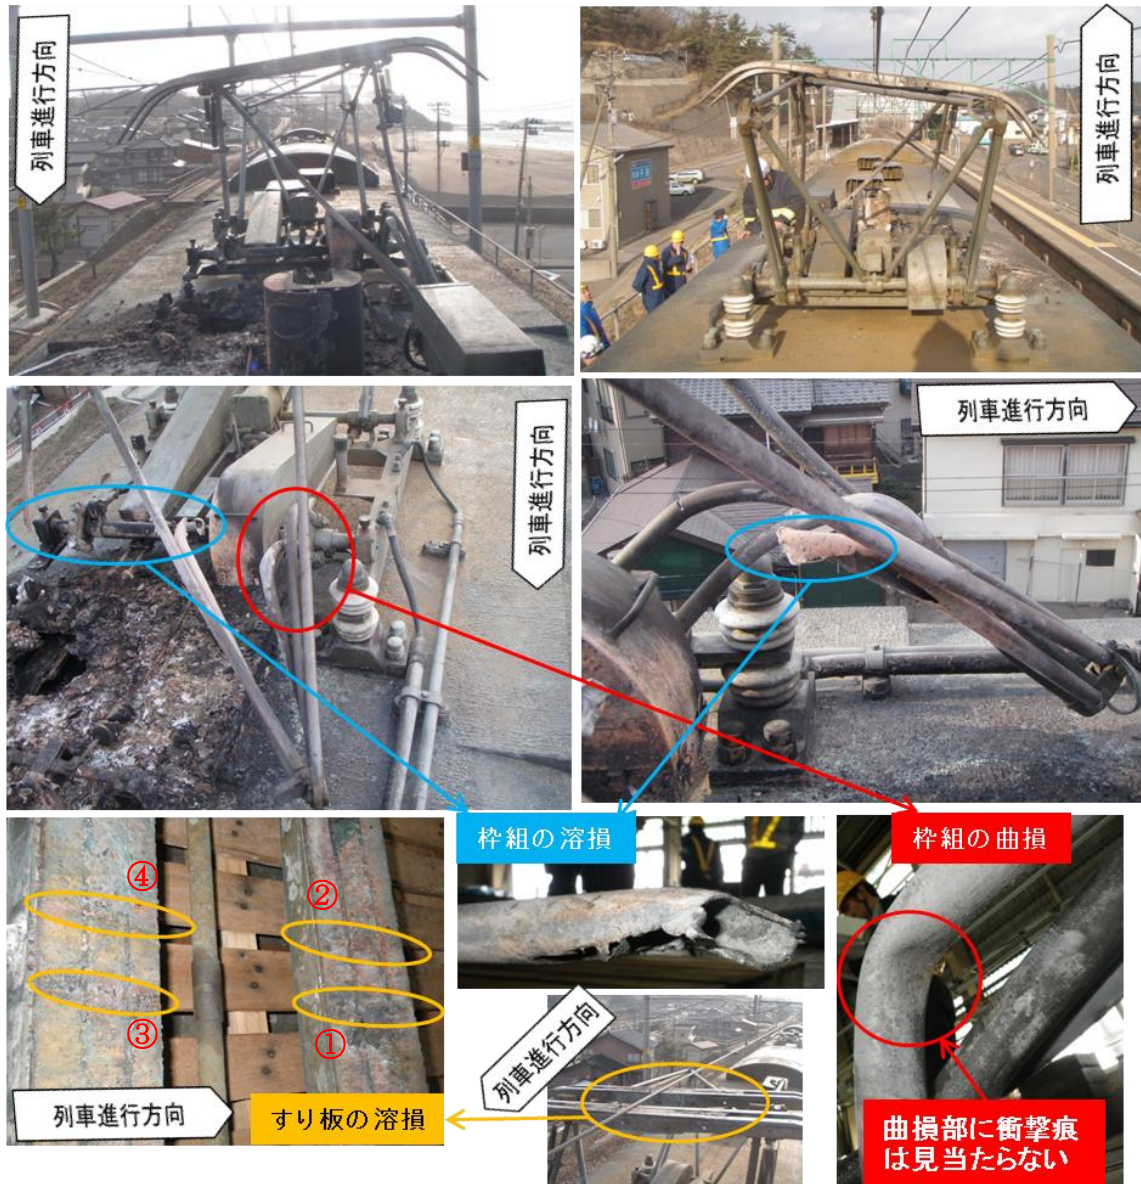
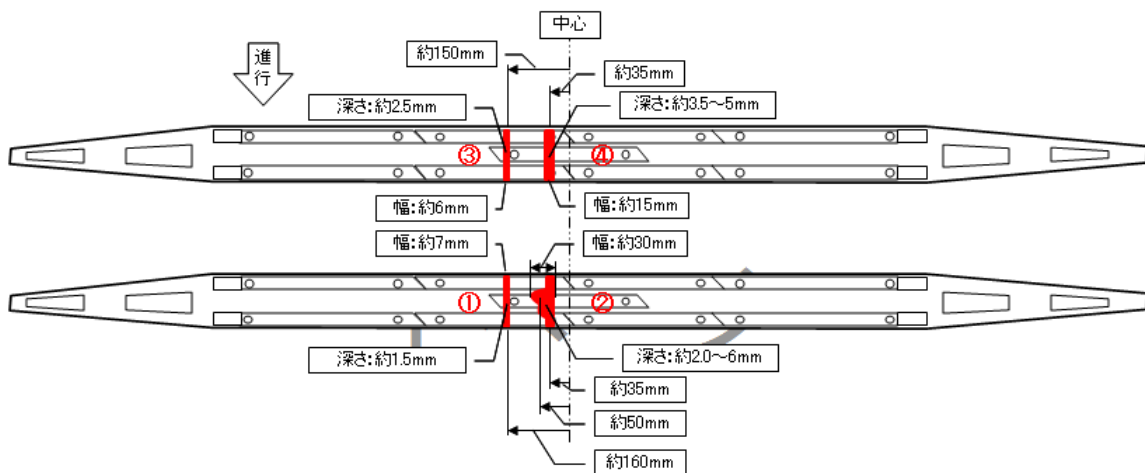
付図9 パンタグラフの損傷状況

前寄り右側のパンタグラフ枠組の一部、パンタグラフ取付台の車体屋根への取付け部、パンタグラフ支持碇子及びパンタグラフ取付台取付ボルトが溶損した。パンタグラフ枠組のヒンジ部は、溶損せず屋根上に落下していた。

パンタグラフ枠組の前寄り左側の下部は、パンタグラフ枠組全体が前方に傾くように折れ曲がっていたが、飛来物やその他の支障物が衝撃したような痕跡は認められなかった。

各舟体のすり板には、幅6～30mm、深さ1.5～6mmの溶損痕がトロリ線方向に二列あり、車体中心より右側に約35mm、約150mm及び約160mmの位置であった。舟体に衝撃痕及び変形は認められなかった。

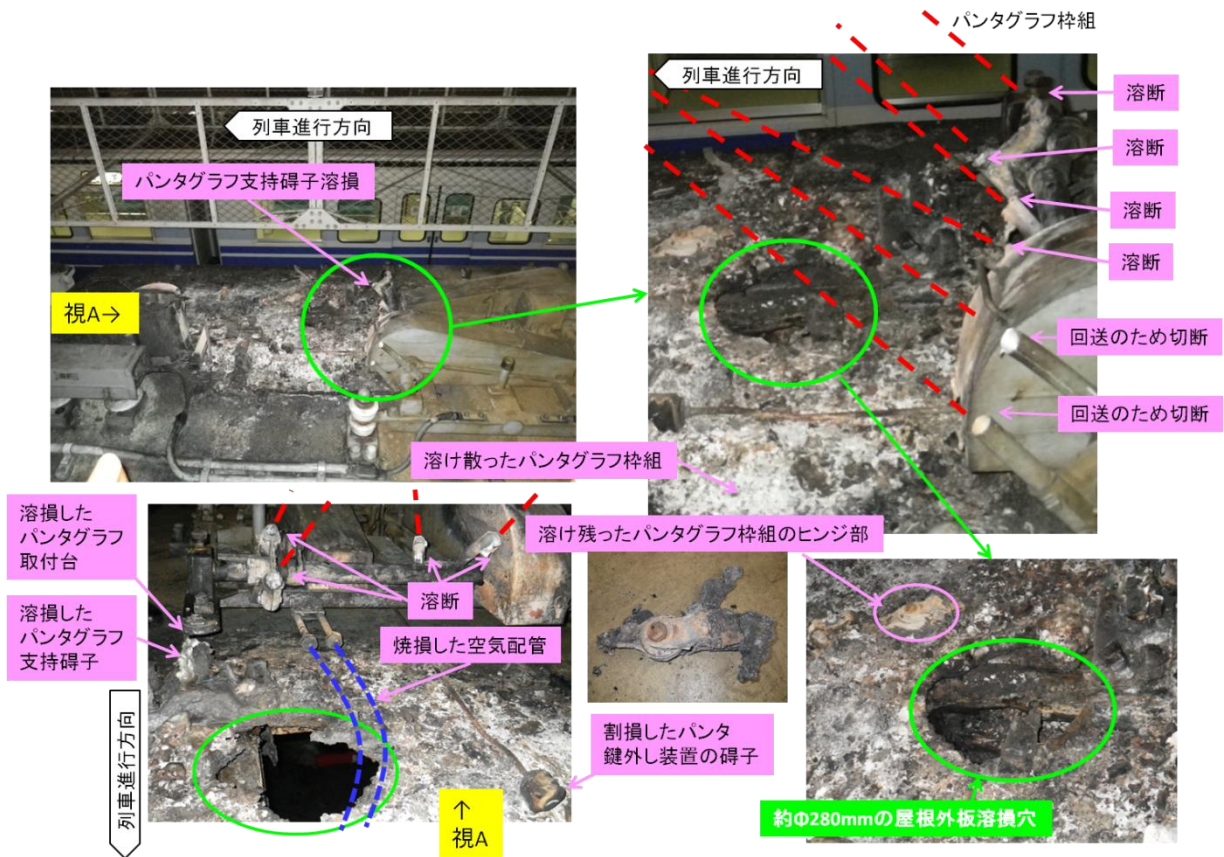
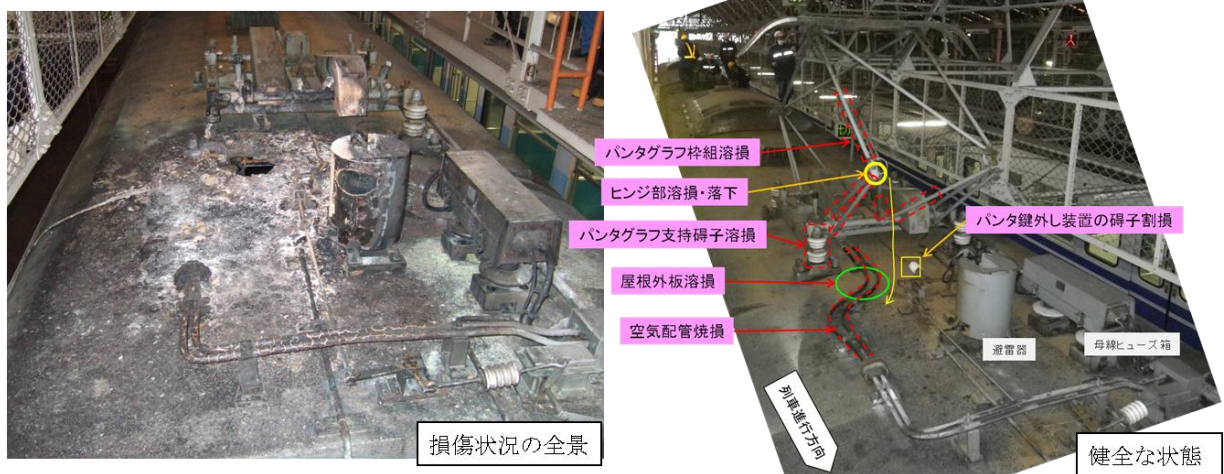
付図10 屋根上の損傷状況（パンタグラフを撤去した状態）

本件パンタグラフ右側溶損部付近の屋根外板には、直径約280mmの溶損による穴(以下「溶損穴」という。)が開いており、溶損穴の中心の位置は、レール方向がパンタグラフ中心から約910mm、まくらぎ方向が車体中心から約375mmであった。さらには、この溶損穴と連なるようにパンタグラフ受台取付ボルトを中心とした直径約50mmの溶損穴が開いており、ボルト(屋根外板に溶接取付けされたボルト)及び近傍の垂木も約50mm幅の範囲が溶損していた。

また、パンタグラフ受台は、溶損したボルト部が直径約50mmの範囲で溶損しており、固定用のナット及び絶縁キャップも溶損していた。

本件パンタグラフ右側の溶損部周辺の屋根上面には、パンタグラフ枠組が溶け

散った痕跡があり、屋根絶縁材は焼損し炭化していた。パンタグラフの空気配管（材質：ゴム）は全長にわたり焼失し、パンタ鍵外し装置^{*9}引き棒の絶縁碍子（材質：磁器）は割損していた。また、避雷器のカバー（材質：鋼）表面が焼け焦げていた。

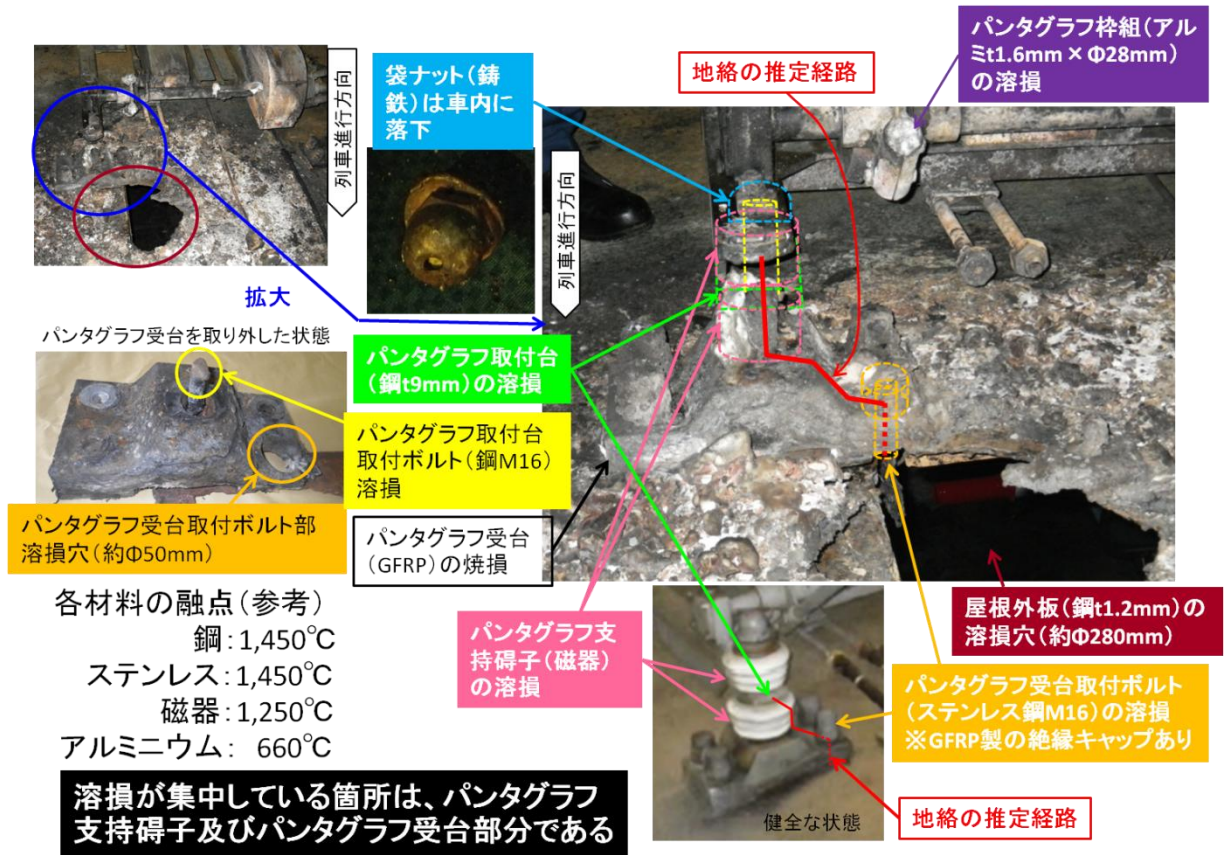
付図 1 3 地絡発生箇所（推定）の状況

地絡が発生した原因については、海からの断続的な強風により飛来塩分及び波しぶきがパンタグラフ支持碍子及びパンタグラフ受台等に付着し、海塩汚損が保たれたまま湿潤状態になったことから、絶縁抵抗が低下し、パンタグラフ取付台と屋根外板の間に電流経路が形成された可能性があると考えられる。

なお、その他のパンタグラフ支持碍子及びパンタグラフ取付台の母線端子部に損傷が見られなかったことから、これらの箇所には地絡時に発生した過大な電流（以下「地絡電流」という。）は流れていなかったものと考えられる。

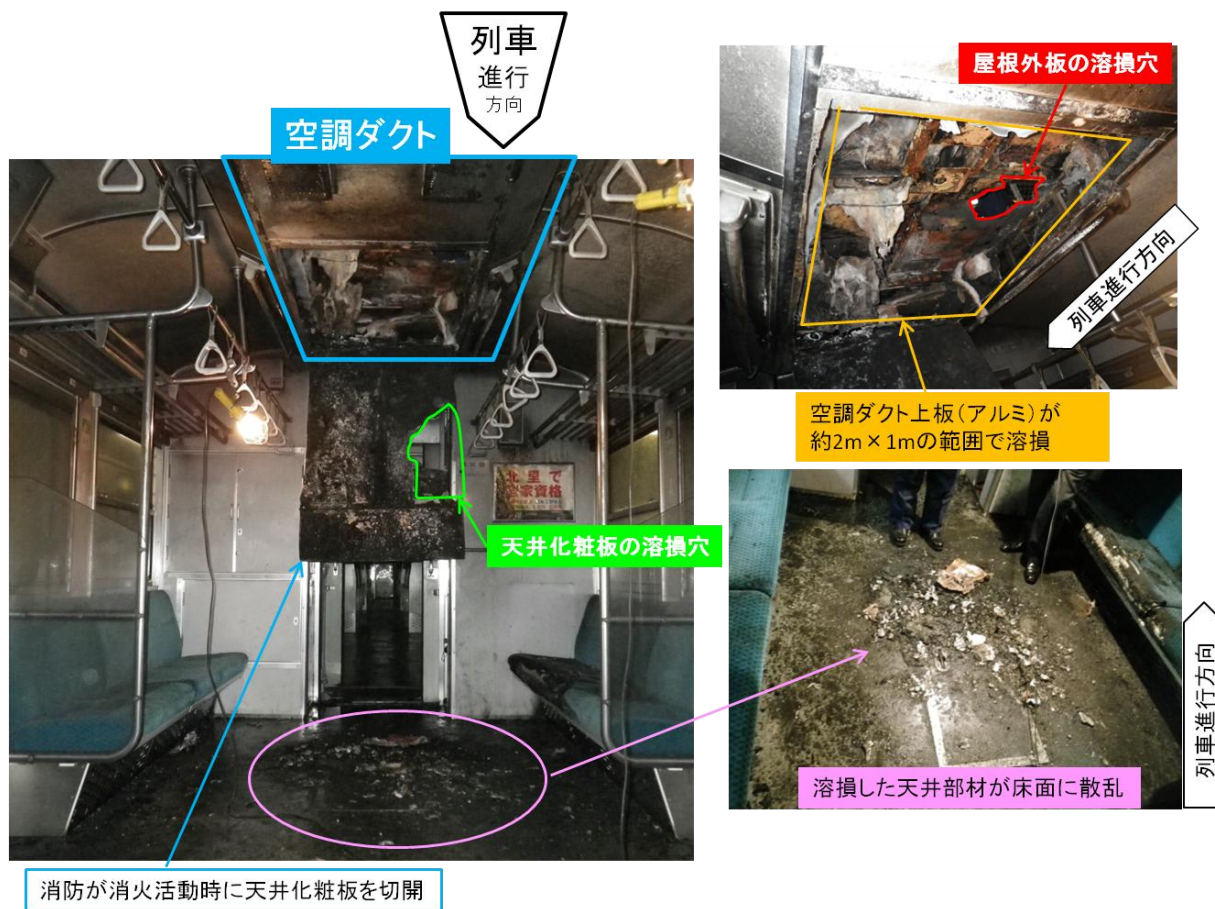
付図 1 4 車内の損傷状況

本件パンタグラフ下部の天井は、屋根外板溶損穴付近の断熱材、空調ダクト上板、天井化粧板、空調ダクト内面の断熱材、吹出口整風板及び天井灯配線の一部が溶損していた。天井化粧板の溶損穴の大きさは、レール方向に約540mm、まくらぎ方向に約270mmであった。また、近傍の天井蛍光灯が焼損していた。

天井化粧板表面には、車体中央付近まではさすが濃く付着しており、後寄り車端付近まではさすがうっすらと付着していた。

屋根外板溶損穴直下の床上面には、溶損して落下した天井部材の破片及び溶融物が散乱し、床材（材質：ポリウレタン系樹脂）の表面が溶損していた。また、近傍の腰掛けの表地（材質：ポリエステル／アラミド）が、一部溶損していた。

溶損したパンタグラフ取付台取付ボルトに締め込まれていた袋ナットは、屋根上から床面に落下していた。

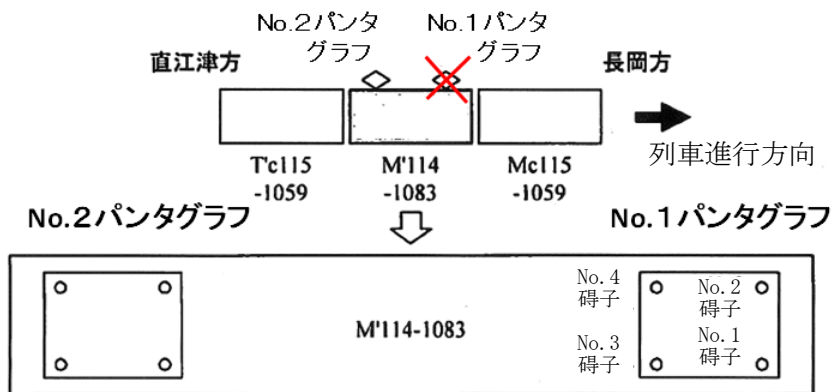
付図 2 1 事故後のパンタグラフ支持碍子の絶縁抵抗測定結果

パンタグラフ	碍子	乾燥	湿潤	清掃後			
No.1	No.1	上	破損				
		下					
	No.2	上	50	/	/		
		下	30				
	No.3	上	50				
		下	50				
	No.4	上	150				
		下	500				
No.2	No.1	上	200			80	/
		下	300			15	
	No.2	上	300	100			
		下	300	15			
	No.3	上	300	100	150		
		下	100	8	50		
	No.4	上	200	20	/		
		下	200	9
