鐵道事故調查報告書

東海旅客鐵道株式会社 東海道線 東静岡駅構内 鐵道人身障害事故

平成25年 8 月 30 日

東海旅客鉄道株式会社 東海道線 東静岡駅構内
鉄道人身障害事故

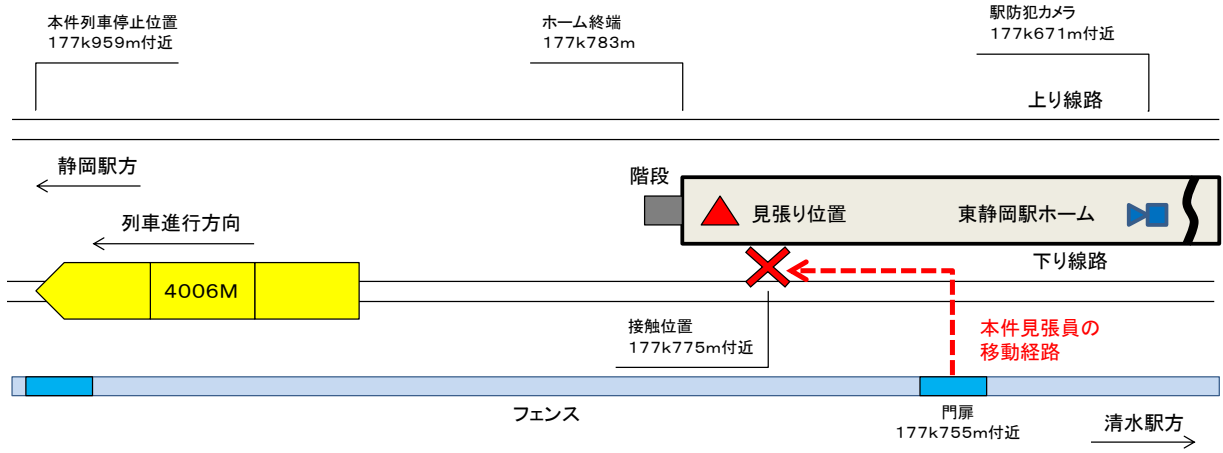
付図3 事故現場略図

(2) 本件列車の先頭車両は、本事故後、東海道線東京駅起点177k959m付近（以下「東海道線東京駅起点」は省略。）に停止していた。

(3) 本件見張員は、同駅ホーム終端から静岡駅側の177k786m付近の上下線間の軌道面上に倒れていた。

(4) 同駅構内の177k779m付近から177k798m付近の下り線路周辺から、本件見張員が装着及び所持していたものと見られる複数の物品等が発見された。

(5) 同駅下り線路の南側には、鉄道敷地内外を仕切るフェンスが設置されており、本事故発生現場付近の177k755m付近のフェンスの一部には門扉が設置されている。

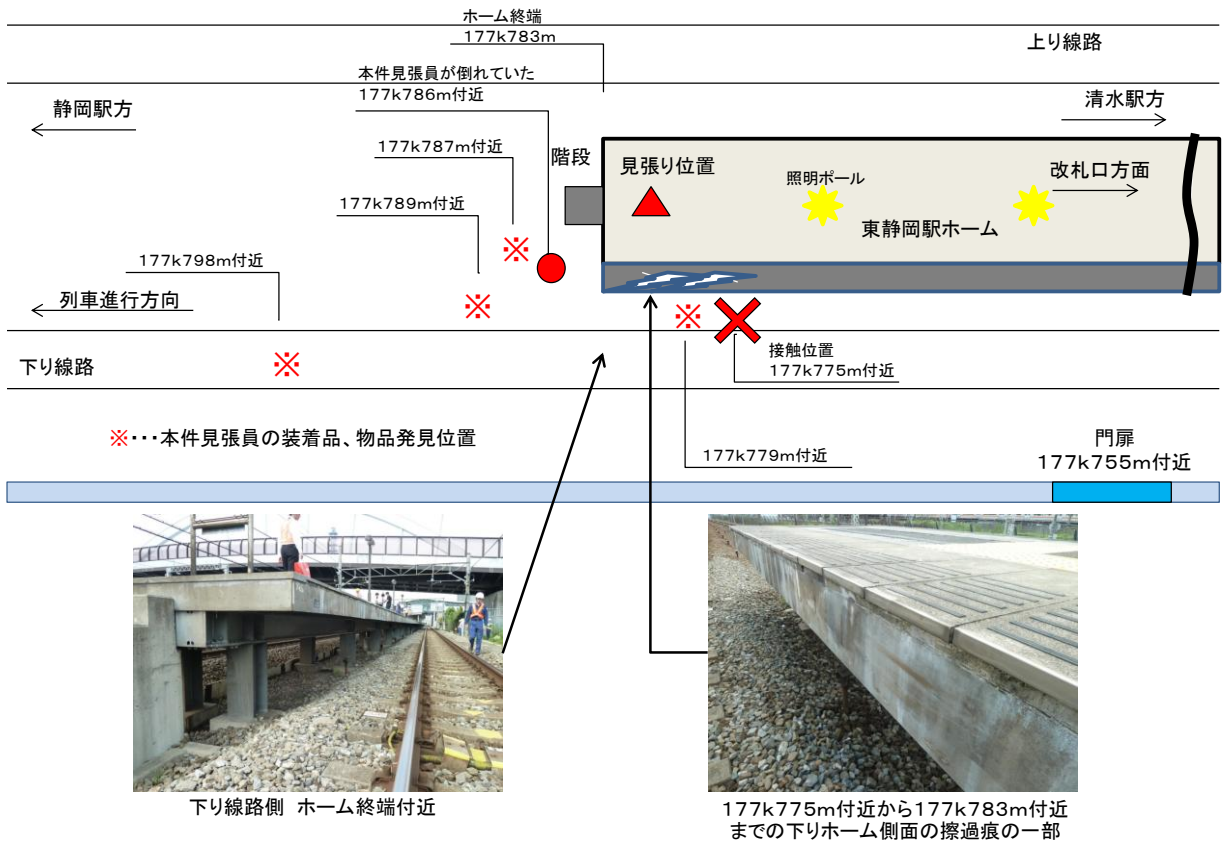
付図4 事故現場付近の痕跡

東静岡駅下り線路側の177k775m付近から177k783m付近までの同駅ホーム側面に、本件見張員が接触したことによるものと見られる擦過痕及び血痕が見られた。

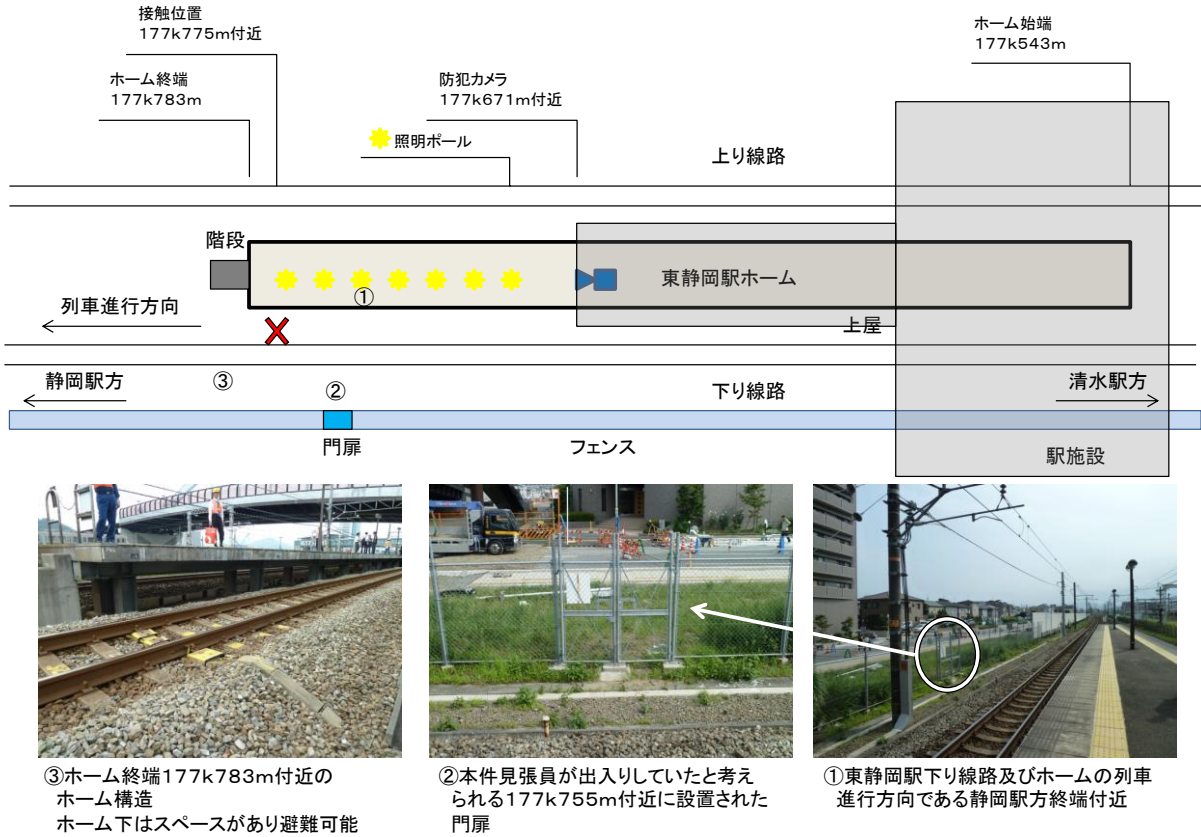
付図5 東静岡駅ホーム施設概略図

東静岡駅(駅中心、177k660m)のホームは、177k543m～177k783mまでの位置にあり、ホーム有効長は240m、幅員は2.95m～12.99mである。

同駅のホーム床面下部は、ほぼ全面にわたり、人が中腰でいられる程度のスペースが連続しており、線路上から避難することが可能な施設になってい

る。また、ホームの静岡駅方終端部には、ホームと軌道面上を行き来することができる階段が設置されている。

東静岡駅は橋上駅舎となっており、階段、改札等が清水駅方のホーム始端側に設けられている。また、静岡駅方のホーム中程（177k671m）まで、上屋が設置されている。

177k671m付近のホーム上屋の静岡駅方終端部の柱に、駅の防犯カメラが設置されている。

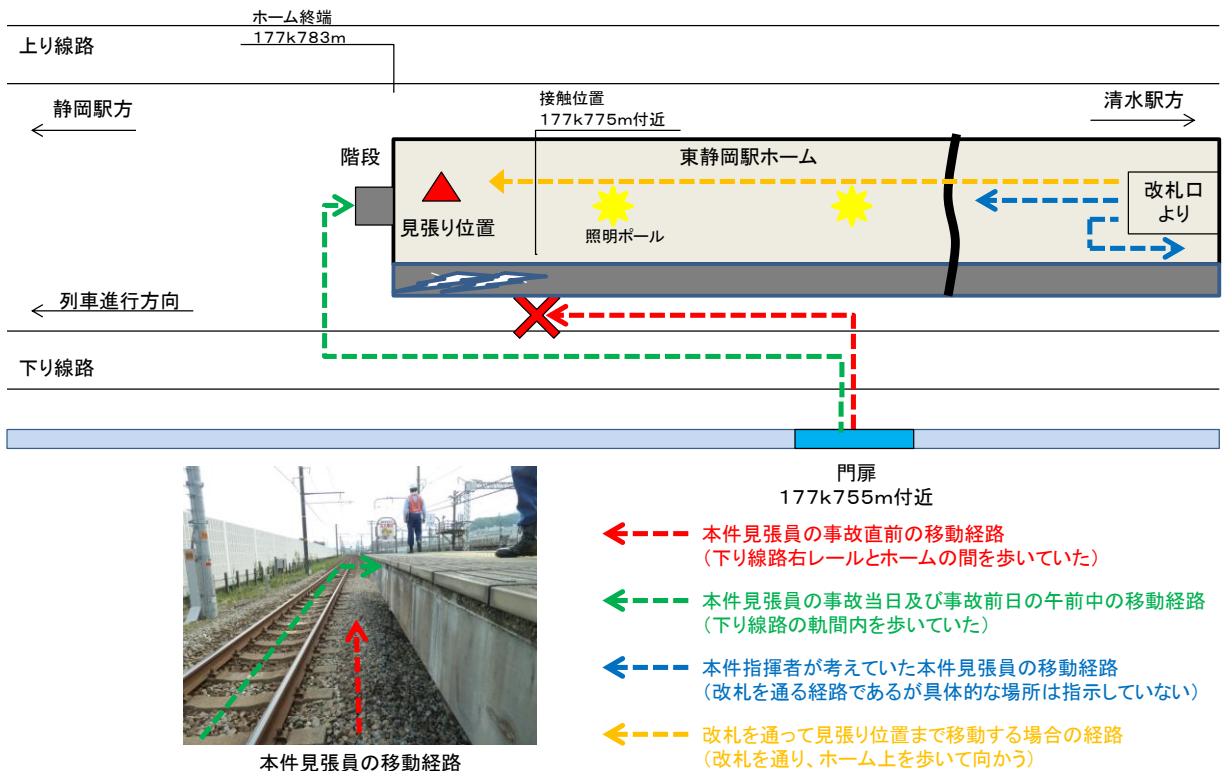
付図6 本件見張員の移動経路

日付	時刻	状況
7/23	09時06分52秒	門扉から入る
〃	09時07分00秒	列車に背を向けて下り線路軌間内を歩行
7/24	09時10分07秒	門扉から入る
〃	09時10分11秒	下り線路を渡り始める
〃	09時10分12秒	列車に背を向けて下り線路軌間内を歩き始める
〃	09時11分32秒	下り線路の右レールを渡り終える
7/24	11時39分30秒	ホーム終端付近で、ホーム側から下り線路を渡り始める
〃	11時39分33秒	下り線路を渡り終える
〃	11時39分36秒	フェンス側を歩き始める
7/24	12時57分50秒	門扉から入る
〃	12時57分55秒	下り線路を渡り始める
〃	12時57分59秒	下り線路を渡り終え、ホームと右レールの間をホームに沿って、列車に背を向けて歩き始める
〃	12時58分08秒	走行する本件列車が映像に映り始める
〃	12時58分11秒	本件列車が本件見張員に接触したと考えられる

2.3.2.5 に記述した駅の防犯カメラの記録によると、事故当日の午前の作業では、本件見張員は、東静岡駅ホーム終端付近の門扉（177k755m付近）の鍵を開けて鉄道敷地内に入り、同駅ホーム終端に設置されている階段を上がり、ホーム上の見張り位置についていたと考えられる。

また、2.3.2.5 に記述した駅の防犯カメラの記録によると、本件見張員は、事故前日の午前及び事故当日の午前の作業開始前、門扉から鉄道敷地内に入った後、フェンス側の安全な場所を静岡駅方面に向けて歩くことなく、門扉の近くから下り線路軌間内に立ち入り、列車に背を向けて歩いていた。本事故が発生した午後の作

同社の社内規程には、2.6.6 に記述したように、触車事故を防止するための遵守事項として、レール内を歩かない、レールに沿って歩かない、施工基面を列車に対向して歩行すること等が定められているが、本件見張員の行動は、この遵守事項から逸脱した不安全な行動であり、本事故当日及び前日の行動により、遵守事項が日常的に守られていなかった可能性があると考えられる。

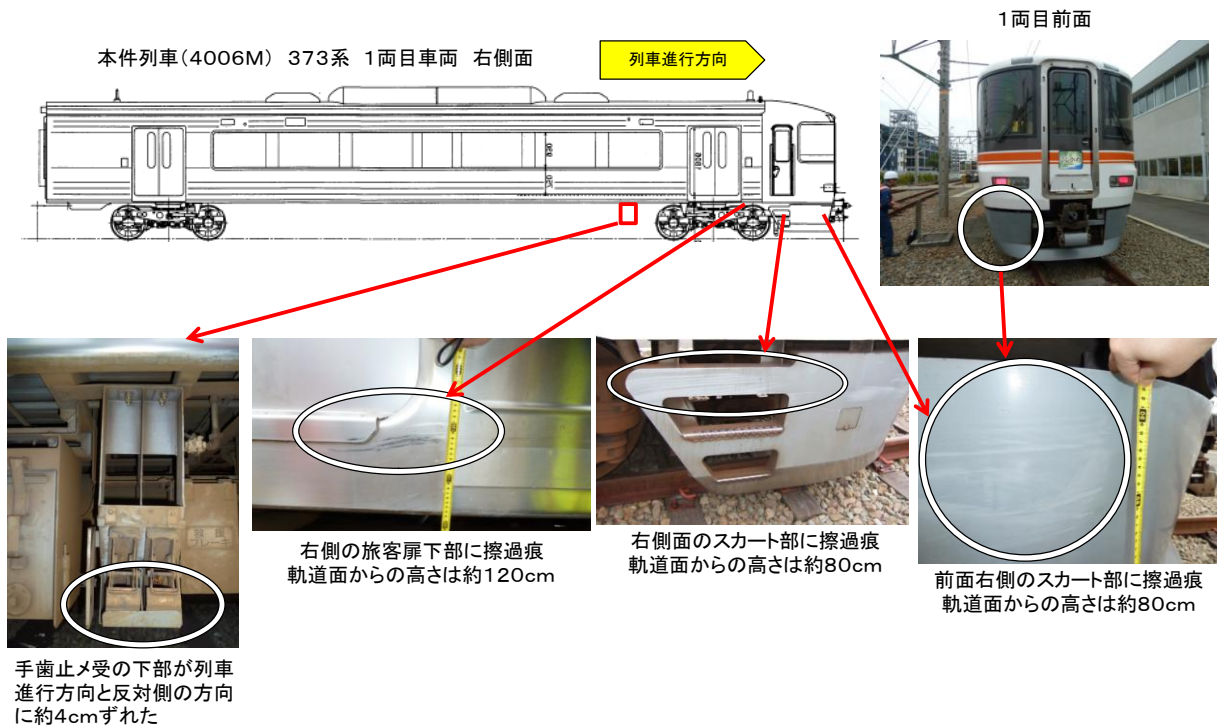
付図7 本件列車の状況

本件列車1両目の車体右側面から床下機器には、軌道面からの高さ約50cm～160cmの範囲、列車先頭から右側面にかけて長さ約1.1mの範囲にわたり、複数の擦過痕及び血痕が見られた。

本件列車1両目の右側の床下に設置されている手歯止め受の下部が、列車の進行方向と反対の方向に、約4cmずれていた。

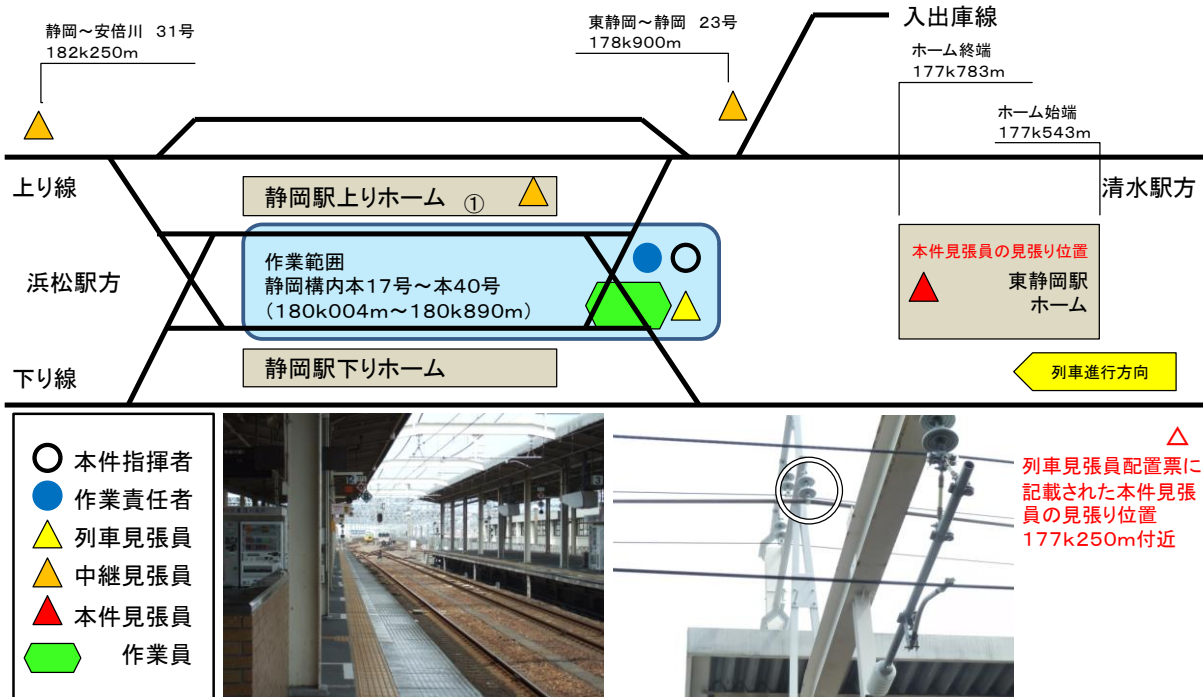
付図9 本件工事の作業員配置図

本件工事には、A社から本件指揮者を含め4名（本件指揮者、作業員及び中継見張員2名）、B社から本件見張員を含め3名（本件見張員、列車見張員及び中継見張員）、A社の協力会社であるC社から5名（作業責任者、限界確認者及び作業員3名）、同じく協力会社のD社から4名（作業員4名）の合計16名が携わっていた。

本件工事の‘列車見張員配置票（兼確認票）及び待避場所指定票’（以下「列車見張員配置票^{*4}」という。）及び点呼記録簿によると、静岡駅構内の作業現場では、本件指揮者の他、作業責任者1名、限界確認者1名、列車見張員1名及び作業員8名で、梯子を使用して、碍子の取替え作業を行っていた。

本件工事の中継見張員は、静岡駅ホーム上に1名、東海道線上り列車監視のために、182k250m付近（静岡～安倍川31号電柱）に1名、東静岡駅から静岡駅間にある静岡車両区からの出庫車両を監視するために、178k900m付近（静岡～東静岡23号電柱）に1名、東海道線下り列車監視のために、177k250m付近（静岡貨物～東静岡12号電柱）に1名（本件見張員）が配置されることになっていた。

①本件工事の作業範囲である静岡駅上下ホーム間(東静岡駅方面)
