鉄 道 事 故 調 査 報 告 書

I 岡山電気軌道株式会社 東山本線 県庁通り停留場～
西大寺町停留場間
車両脱線事故（道路障害に伴うもの）

事故種類：車両脱線事故（道路障害に伴うもの）

発生日時：平成24年6月11日 8時10分ごろ

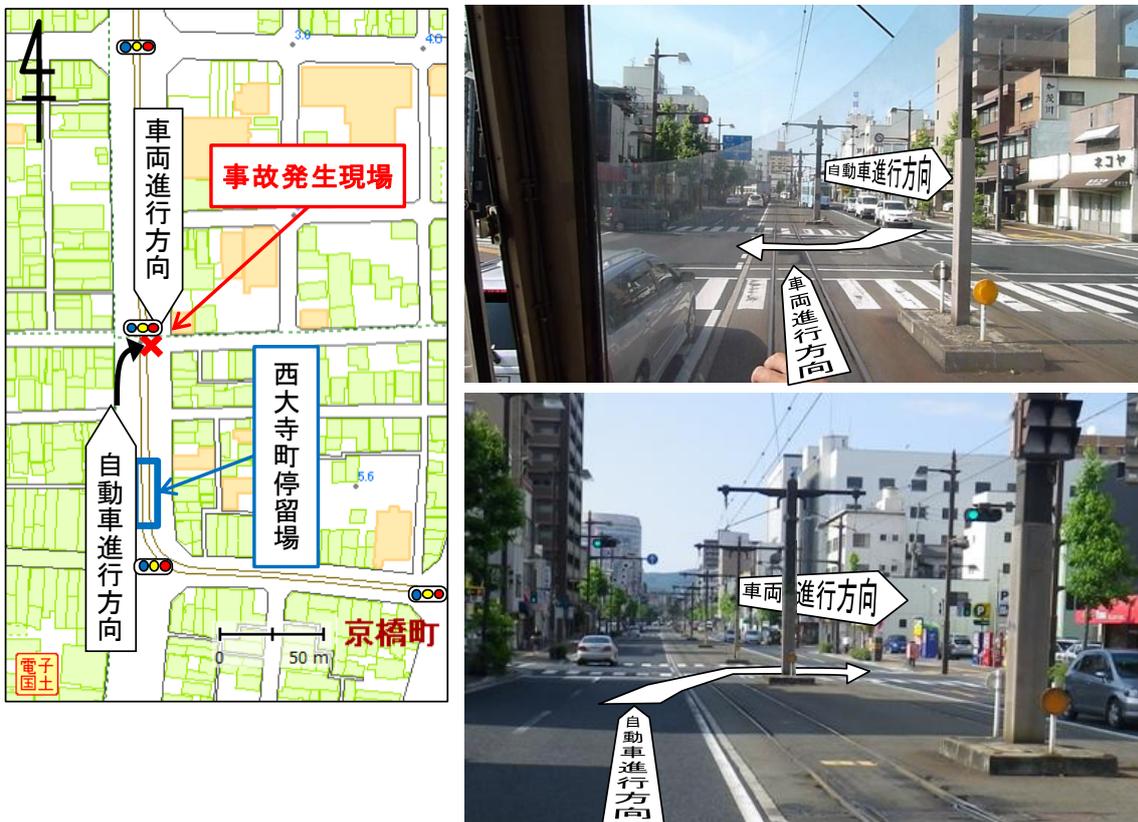
付図2 事故現場の見通し

- (3) 本件電車の進行方向となる、県庁通り停留場から本件交差点を通り西大寺町停留場までは直線が続く。また、県庁通り停留場から本件交差点まで途中視界を遮るものではなく、県庁通り停留場から本件交差点まで見通すことができる。
- (4) 県庁通り停留場から西大寺町停留場までは、電柱が軌道敷の中央に設置されているが、中央分離帯は設置されていない。
- (5) 線路について、直近の検査では、本件交差点付近の軌道変位は基準値内であった。

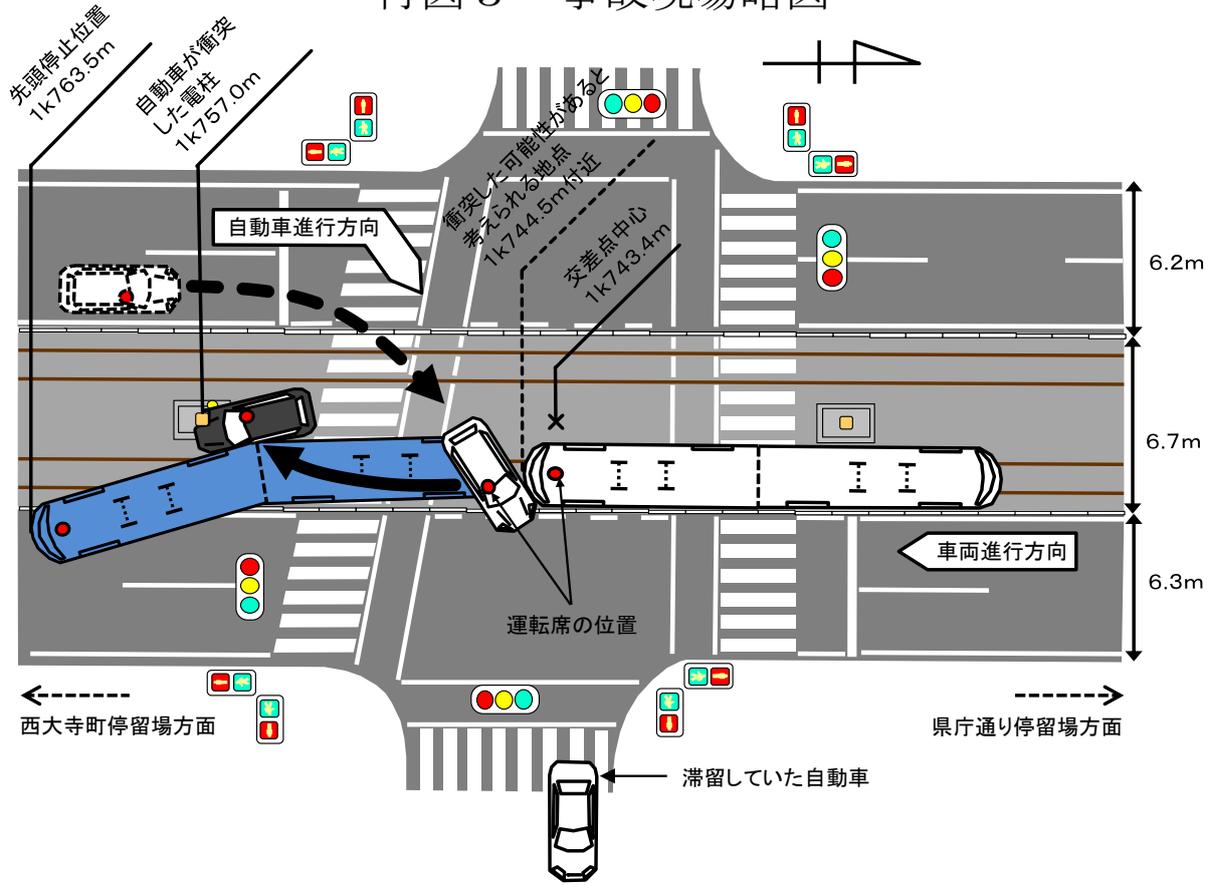
付図3 事故現場略図

本件交差点がある本件道路は、片側2車線の上下計4車線で、本件交差点付近の幅員は、県庁通り停留場方面行側が6.2m、本件電車の進行方向となる西大寺町停留場方面行側が6.3mである。なお、中央部には路面電車用の軌道敷（幅員6.7m）が設けられている。

本件道路側の自動車に対する制限速度は40km/hで、右折のための専用レーンは設けられていない。また、本件交差点には4か所に横断歩道が設けられている。

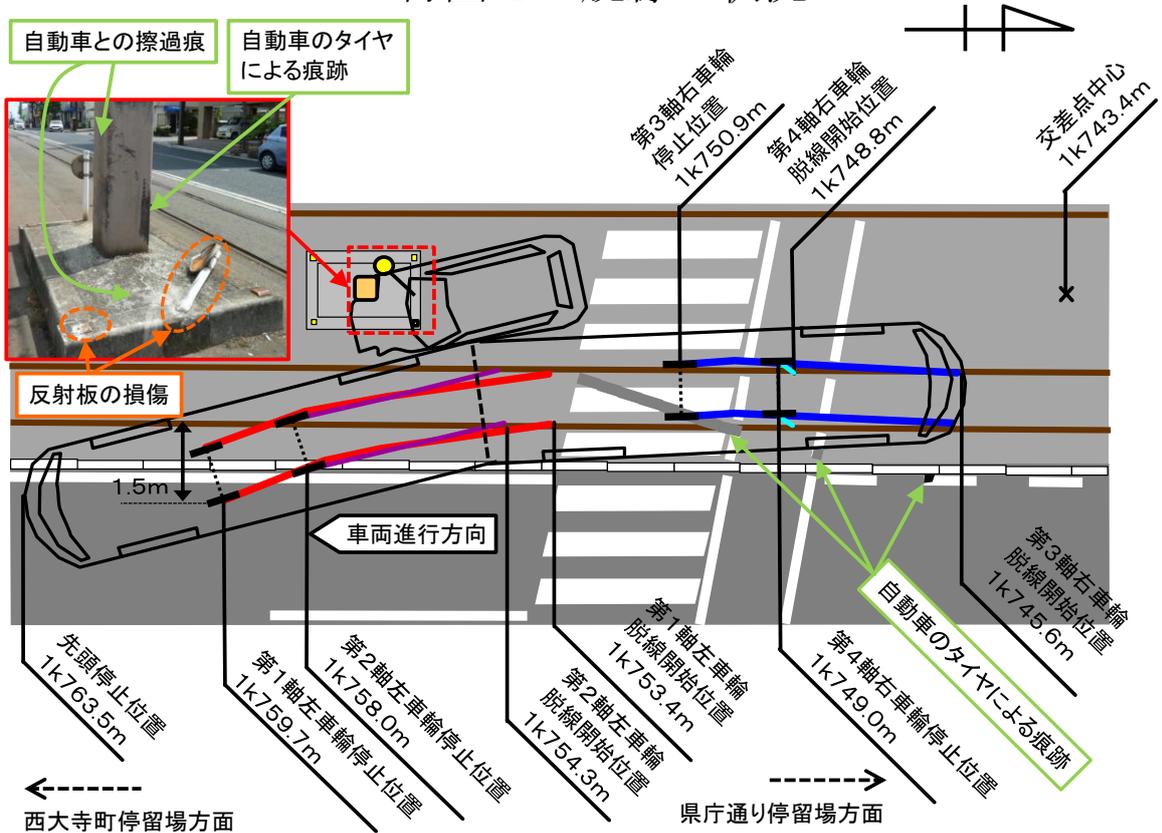
付図4 脱線の状況

本件電車は、本件交差点で本件自動車と衝突して、9201A車の台車全2軸が左へ、9201B車の台車全2軸が右へ脱線していた。

- (1) 左右のレール頭頂面、軌道敷内のアスファルト、軌道敷と本件道路の境界にある縁石及び本件道路上には、岡山駅前停留場起点1k745.6m（以下「岡山駅前停留場起点」は省略。）から1k760.1mまでの約15mにわたり、脱線した車輪のフランジによるものと見られる痕跡があった。
- (2) 電柱表面に衝突痕があった。
- (3) 電柱を取り囲む防護帯の縁石に設置されている反射板に損傷があった。
- (4) 軌道敷内のアスファルト、軌道敷と本件道路の境界にある縁石及び本件道路上には、1k746m付近から1k753m付近までの約7mにわたり、本件自動車によるものと見られるタイヤ痕があった。
- (5) 架線などの電気設備に損傷はなかった。

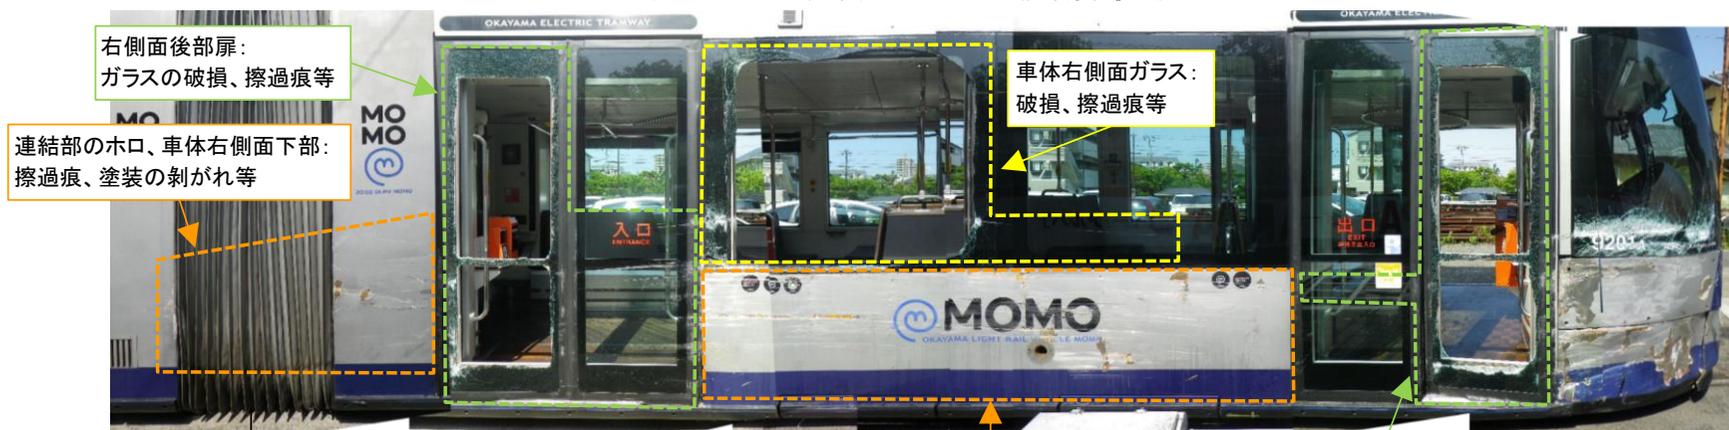
写真1 本件電車の損傷状況

9201A車は、前面のスカート、連結器蓋、左側の前部標識とその周辺部、左右側面カバー、運転席の右側面ガラス、右側面の前後部扉、車体右側面の下部及びガラス等が損傷し、損傷箇所の塗装は剥がれていたものが多かった。なお、車体右側面の下部及びガラスには、本件自動車との接触によるものと見られる多くの打痕及び擦過痕があった。

9201A車と9201B車の連結部のホロ及び9201B車の車体右側面の下部には、本件自動車との接触によるものと見られる擦過痕があった。

車体右側面下部: 擦過痕、凹み、塗装の剥がれ等

右側面前部扉: 変形、ガラスの破損、擦過痕等

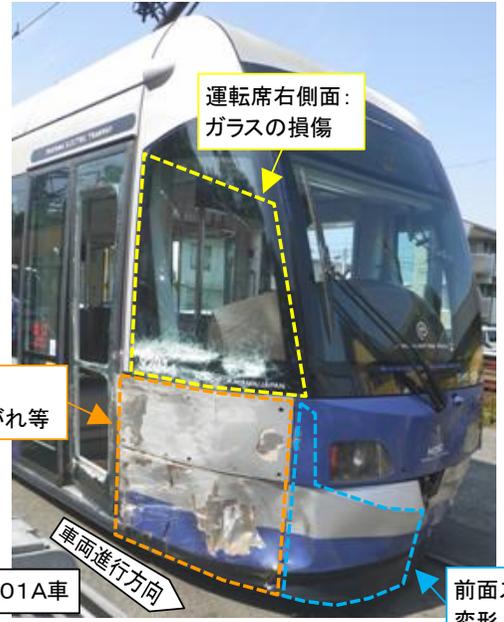
右側面カバー: 変形、擦過痕、塗装の剥がれ等

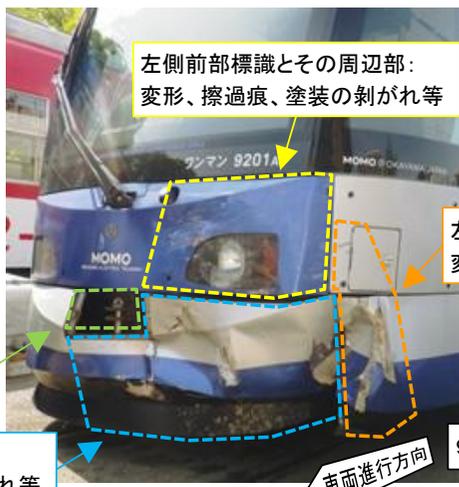
左側前部標識とその周辺部: 変形、擦過痕、塗装の剥がれ等

左側面カバー: 変形、塗装の剥がれ等

連結器蓋: 変形等

前面スカート: 変形、擦過痕、塗装の剥がれ等

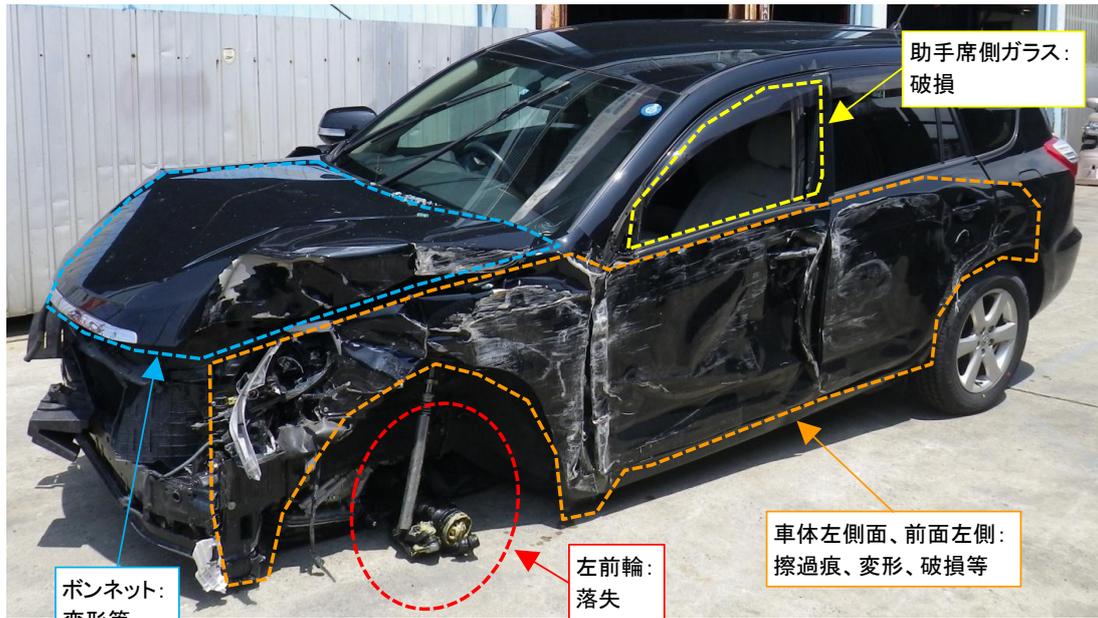
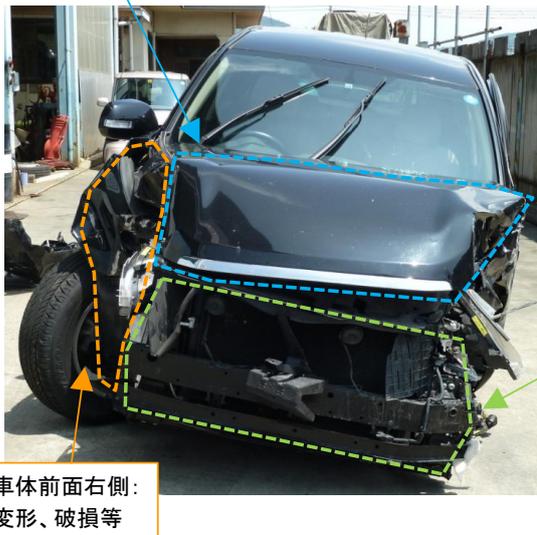
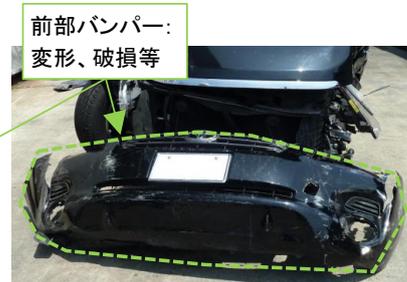
写真2 本件自動車の損傷状況

本件自動車は、車体の左側面、前面、前部バンパー及びボンネットが損傷、助手席側ガラスが破損、並びに左前輪が落失していた。なお、前面左側、前部バンパー左側及びボンネット左側には、本件電車のものと思われる青色の塗料が付着していた。

また、本件自動車は大破したが、火災の発生はなかった。
