鉄 道 事 故 調 査 報 告 書

II 土佐電気鉄道株式会社 後免線 長崎停留場～
小籠通停留場間
車両脱線事故（道路障害に伴うもの）

事故種類：車両脱線事故（道路障害に伴うもの）

発生日時：平成24年9月15日 22時25分ごろ

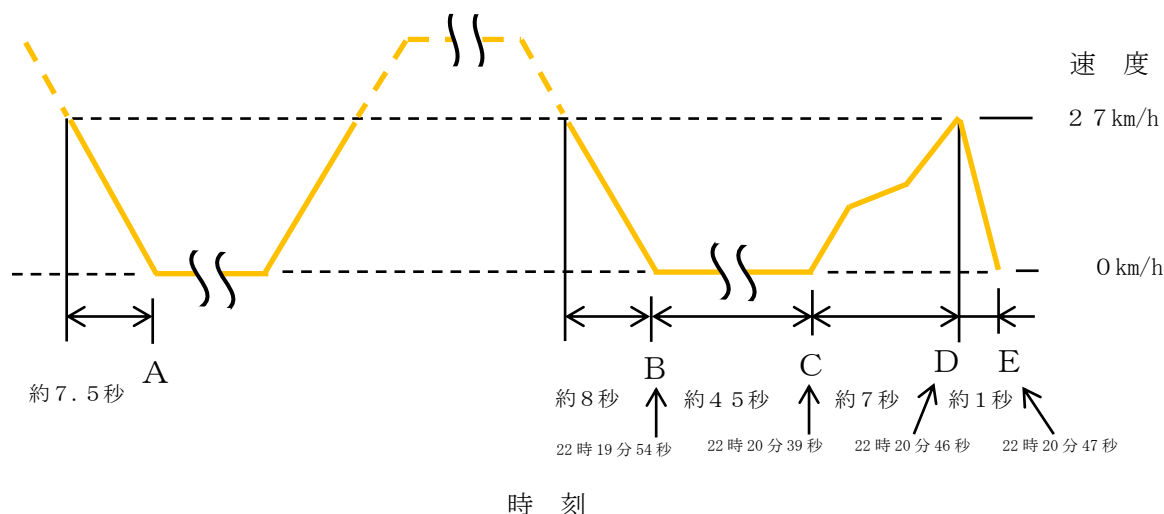
図1 運行記録計の記録の略図

本件トレーラーに搭載されていた運行記録計の記録によると、図1に示すようにA点で速度が0 km/hとなり、次に、B点で速度が0 km/hになっている。

速度が0 km/h (B点) となってから約4.5秒後に加速を開始し (C点)、約7秒で速度が約27 km/h に達したとき (D点)、速度が急激に低下し約1秒間で速度は0 km/h (E点) となっていた。

速度が0 km/h (E点) になった以後は記録されていなかった。

2.6に記述したように、本件トレーラーの運行記録計の記録には、図1のD点からE点の間において、約1秒の間に速度が約27km/hから0km/hになっている。本件トレーラー運転者の通常のブレーキ操作では、E点の前に速度が0km/hになっているA点及びB点において、約27km/hから0km/hになるまでの所要時間が約7.5秒から約8秒である。また、E点以降の記録がされていないこと及び記録されているE点の時刻から、D点は、本件トレーラーが本件電車と衝突し減速が始まった時刻であり、E点は、衝突後に停止した時刻であると考えられる。

さらに、上述により本件トレーラーが本件電車と衝突した時刻がD点だとすると、2.1(2)に記述したように、本件トレーラー運転者が本件交差点の交通信号機の赤信号を確認して停止したのはB点であると考えられる。運行記録計の記録では、停止したB点から約45秒後のC点から速度が上がっており、C点から約7秒後のD点の速度が約27km/hとなっていることから、本件トレーラー運転者は、本件交差点の交通信号機の赤信号で一旦停止したものの、その約45秒後に本件トレーラーを発進させ、減速させることもなく、加速を続けていたものと考え

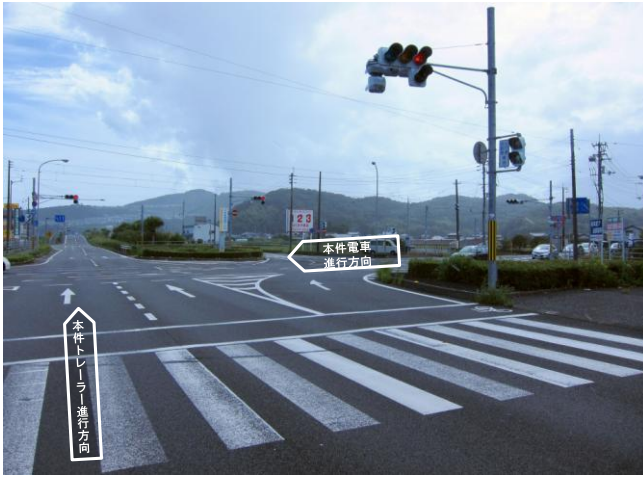
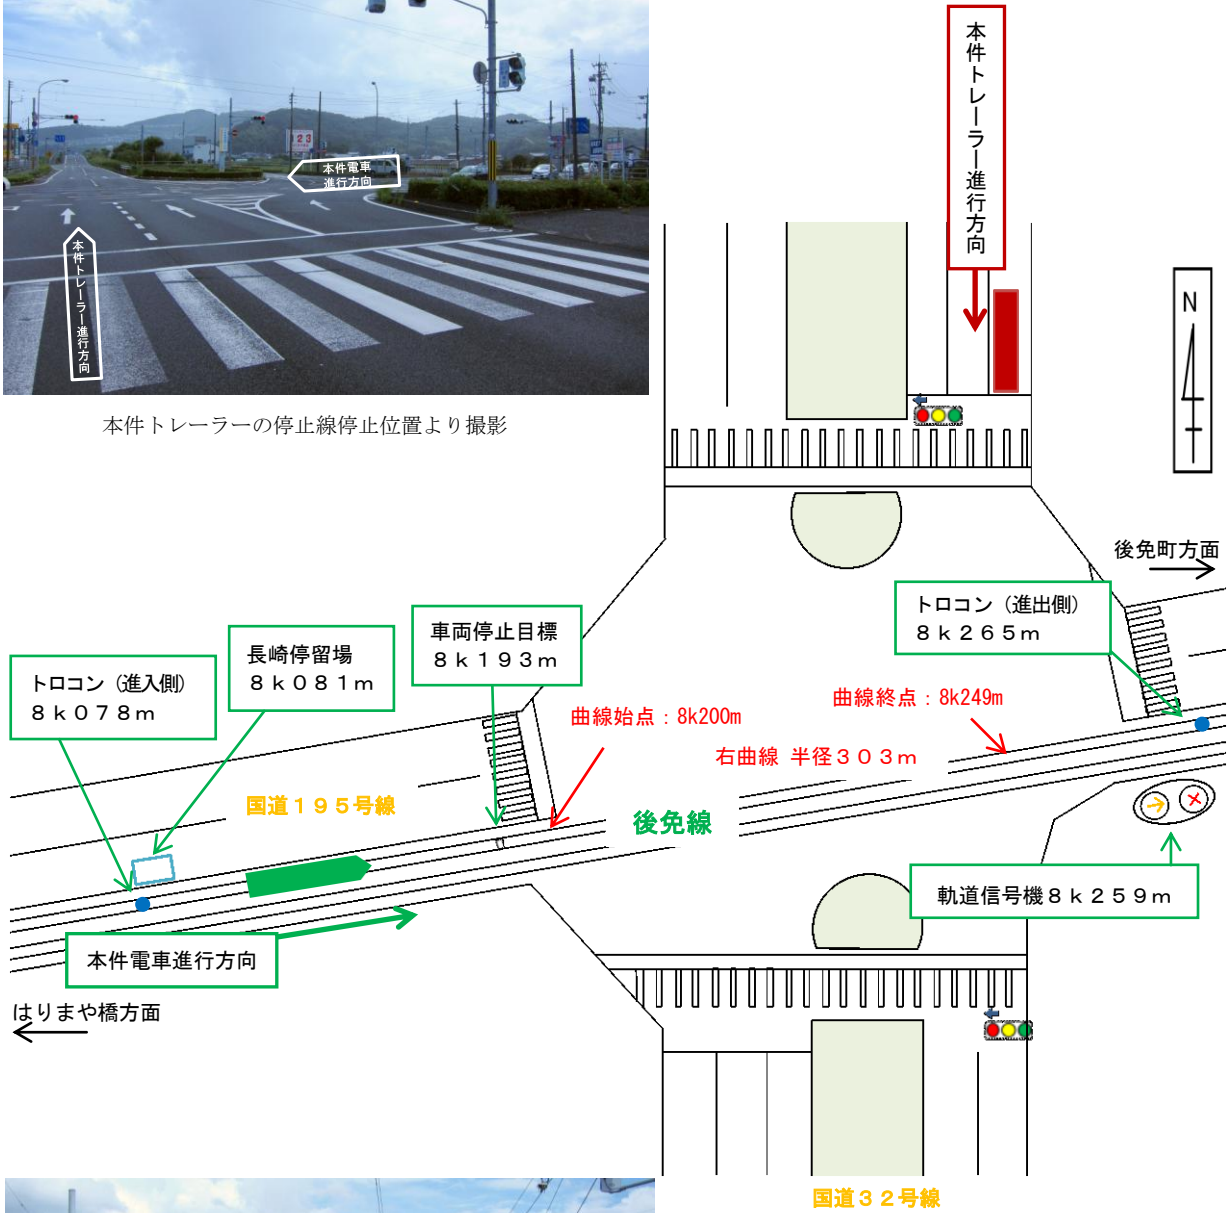
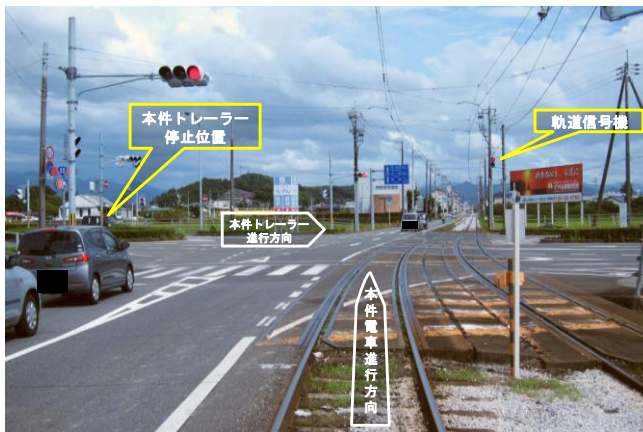
付図3 事故現場周辺略図

本件交差点は、国道32号線と国道195号線が交わる場所であり、交通信号機が設けられている。

国道195号線は、片側1車線の道路である。国道32号線は、本件交差点付近では中央分離帯があり、本件交差点の本件トレーラーの進入側では右折専用車線がある片側3車線になっている。

- (1) 後免線は複線であり、本件交差点付近では、国道195号線の南側に軌道が平行に敷設されており、本件交差点内は併用軌道区間である。軌間は1,067mmであり、直流600Vの電化区間である。
- (2) 長崎停留場から衝突地点までに勾配はない。また、長崎停留場から本件交差点手前付近までは直線が続き、衝突地点の約50m手前から半径303mの右曲線が約49m続き、その先は直線となっている。
- (3) 軌道信号機は衝突地点から約9m先の軌道の右に建植されている。
- (4) 本件電車の進行方向となる長崎停留場から本件交差点まで途中視界を遮るものはなく、長崎停留場付近から本件交差点まで見通すことができる。

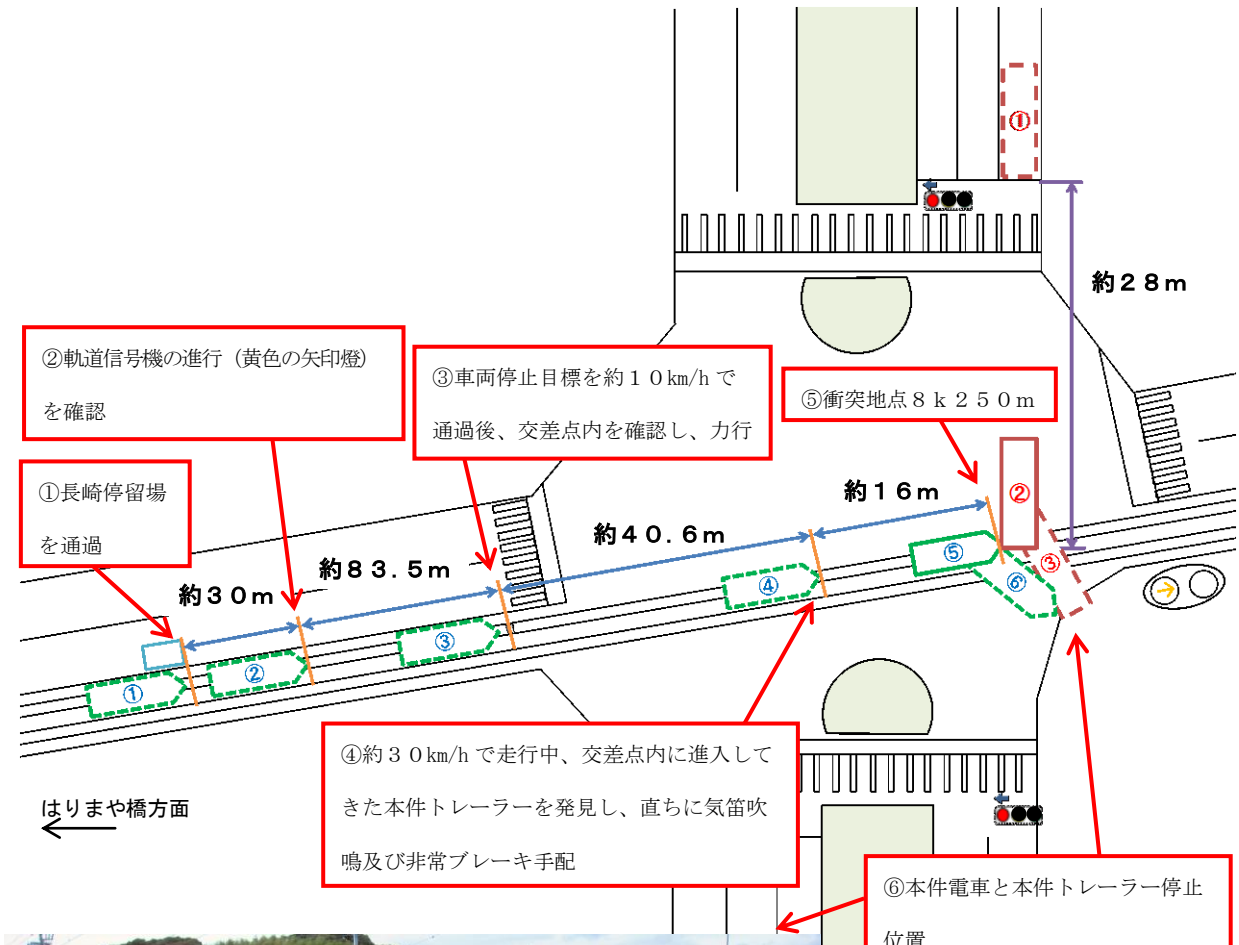
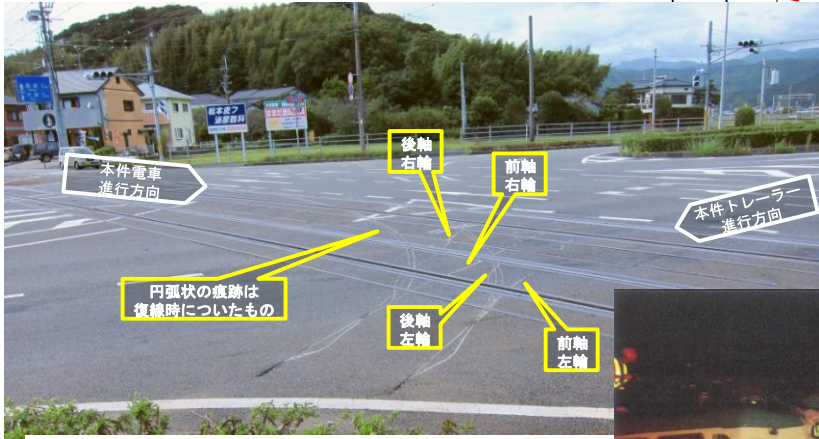
付図4 事故時の現場略図

本件電車は、本件交差点で本件トレーラーと衝突して、前台車全2軸が右へ脱線していた。

本件トレーラーと衝突した地点から右に、本件電車の車輪がレール上を通過し

た痕跡及びコンクリート部を走行した痕跡があった。

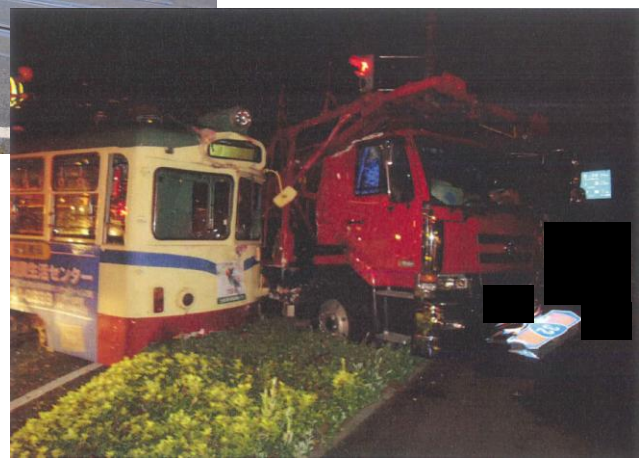
本件電車の脱線痕

本件電車と本件トレーラーの停止した状況

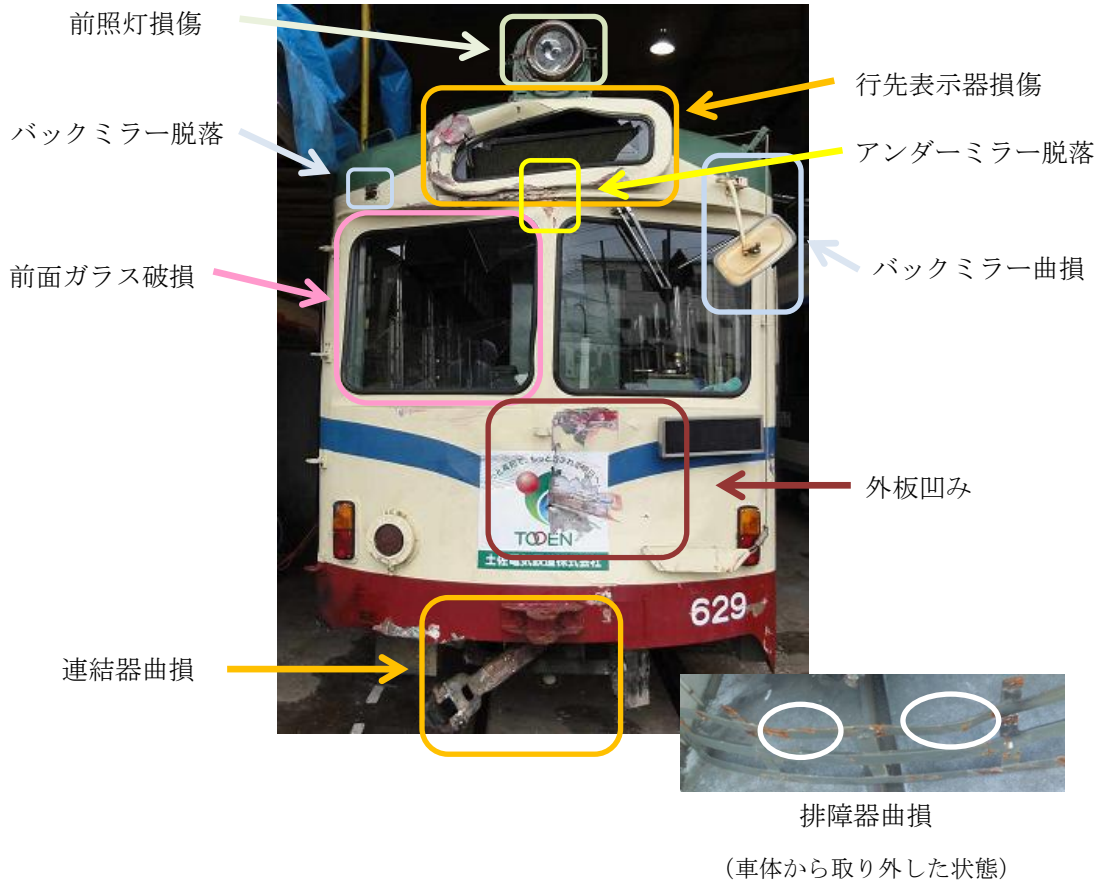
車両前面

本件電車の前部の連結器が屈曲し、アンダーミラーが脱落していた。

さらに車体の前面の窓ガラス、前部標識灯、行先表示器、バックミラー、排障器及び外板等が損傷していた。

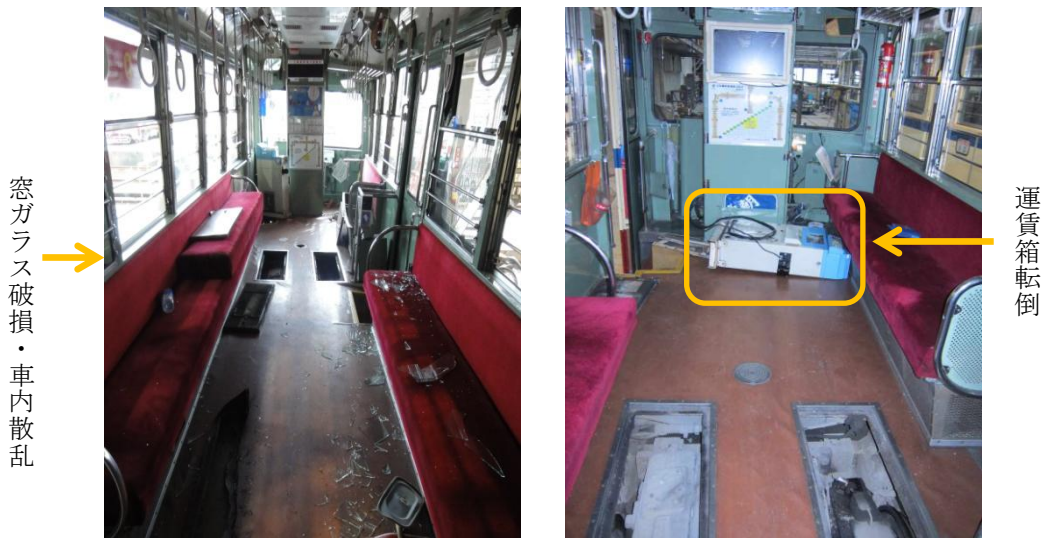
車両内部

車内には破損した窓ガラスが散乱しており、床板の一部が盛り上がっていた。また、後部運転室側の運賃箱が転倒していた。

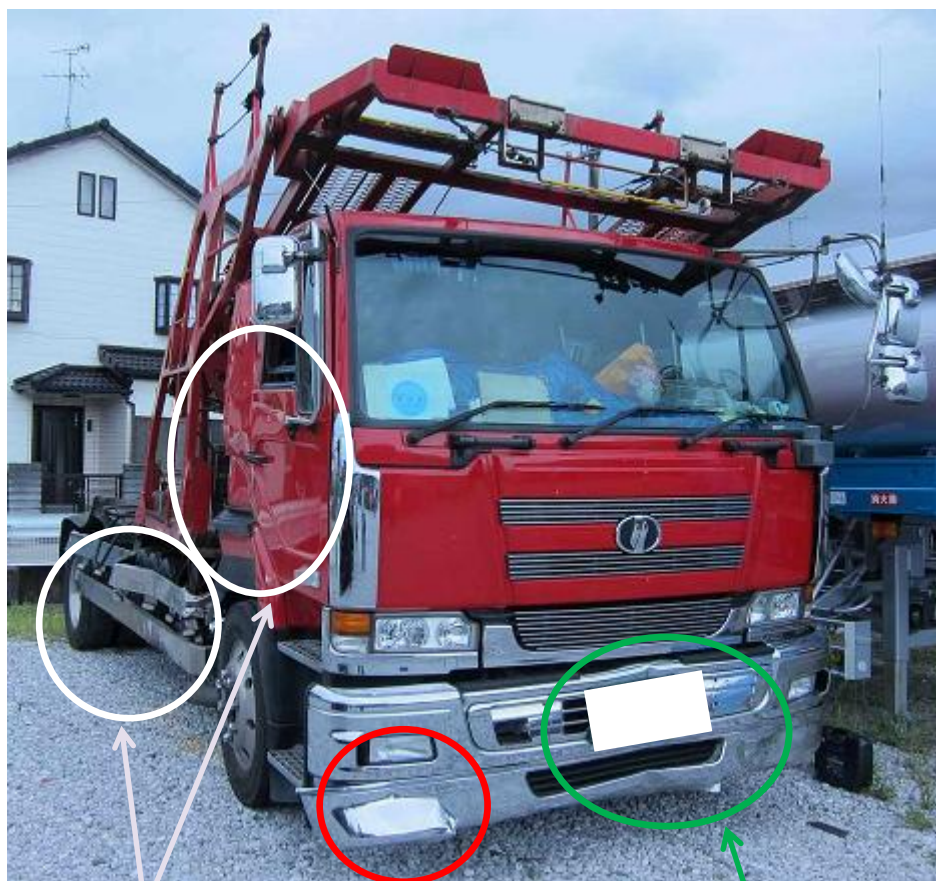
写真2 本件トレーラーの損傷状況

本件トレーラーは、バンパー、運転席右側ドア及び車体右側面部等が損傷していた。

車体凹み

バンパー右前面部凹み

バンパー中央部凹み
