RA2013-9

鐵道事故調查報告書

九州旅客鐵道株式会社 肥薩線 瀬戸石駅～海路駅間 列車脱線事故

平成25年12月20日

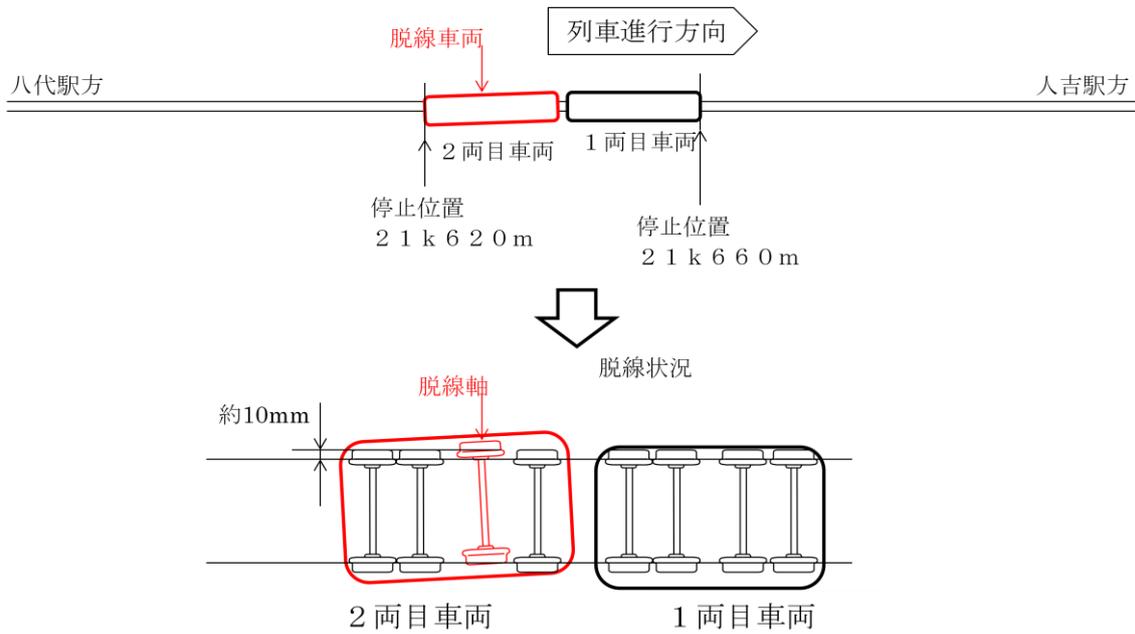
付図4 脱線の状況

本件列車は1両目車両の先頭が21k660m付近に停止しており、2両目車両の後部が21k620m付近に停止していた。

本件列車の2両目車両の前台車第2軸が左に約10mm脱線していた。また、本件列車と衝突したと思われる軌間内にあった大きな石は本件列車後方の線路上に散らばった状態であった。

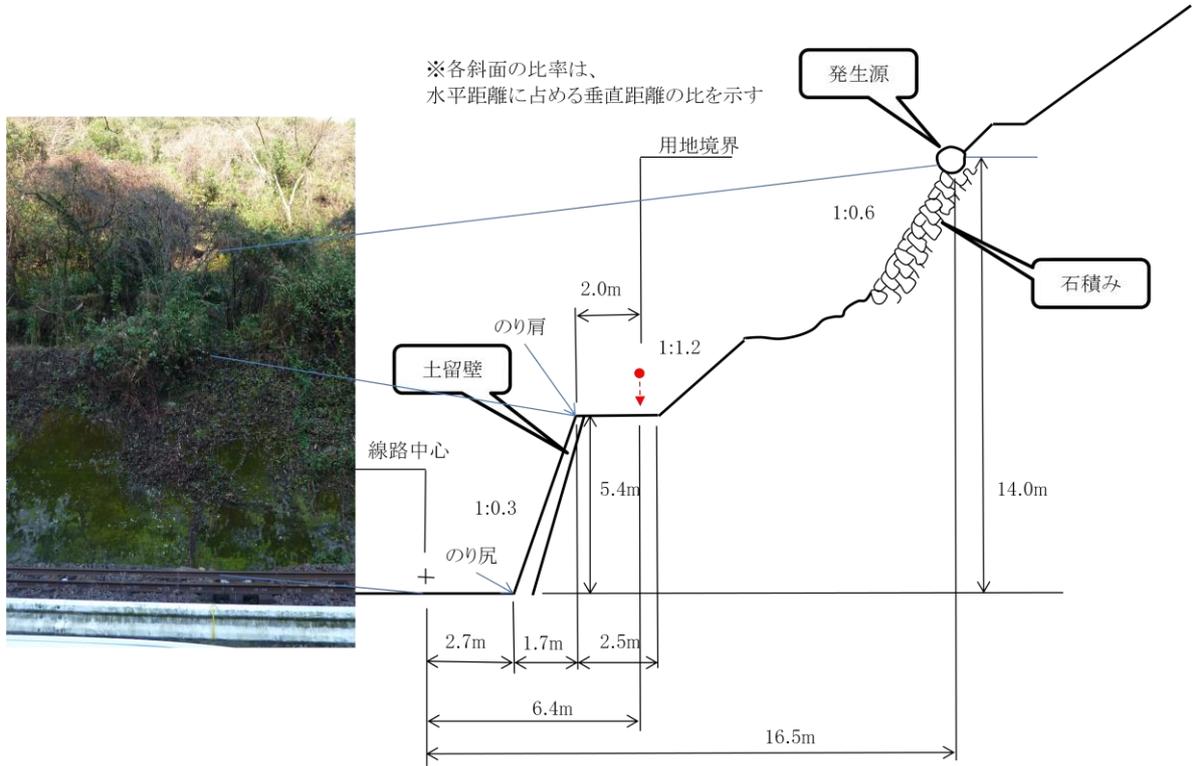
付図5 21k540m付近の断面図

事故現場付近の山側斜面は、線路中心からの水平距離6.4mまでが、同社の所有する用地であり、線路中心から水平距離2.7mののり尻より垂直距離5.4mの土留壁（勾配1：0.3）が施されている。土留壁天端の水平距離2.0mから先は民地で、民家や果樹畑への通路（里道）があり、石積みなどが施されており石積みの上には複数の大きな石があった。

この石積みの人吉駅方の端（21k540m付近の軌道中心からの水平距離16.5m、軌道面からの垂直距離14m）には、大きさ縦約1,800mm×横約1,200mm×奥行約900mmの窪みがあり、この周辺に施されていた石積みが崩れていた。さらに、この窪み付近から線路に向かって石が落ちた痕跡が残っていた。

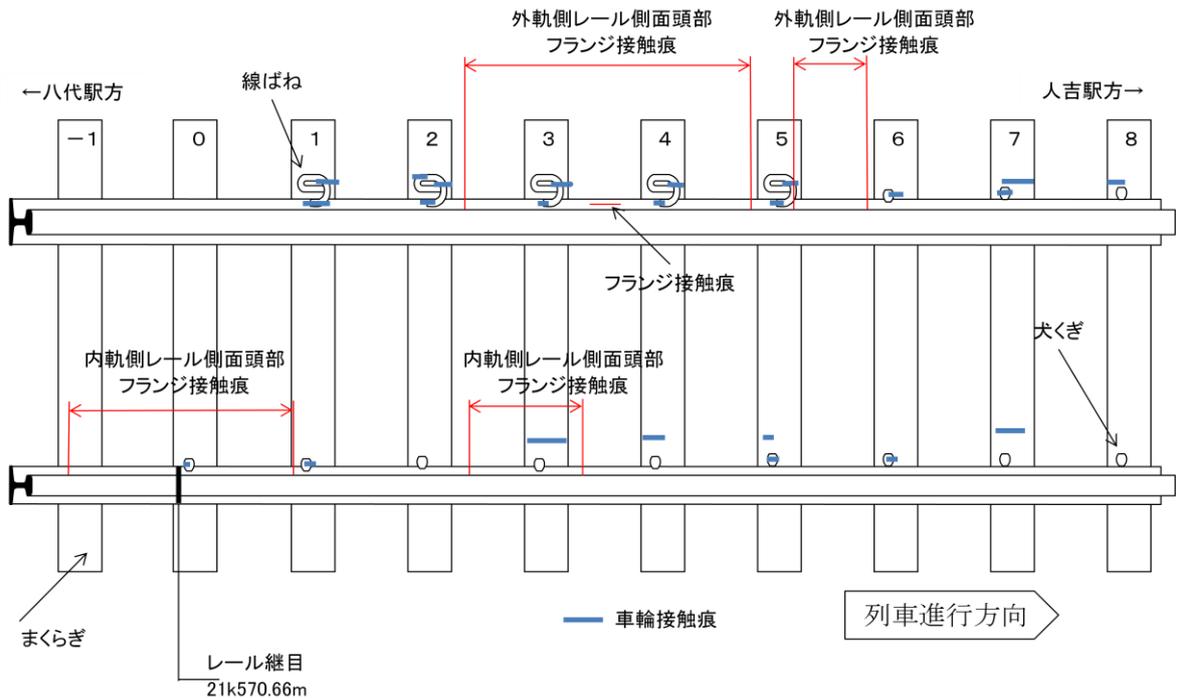
付図6 レールの痕跡図

21k570m～21k633mのまくらぎ、締結装置のボルト、線ばね、犬くぎ、アンチクリーパにほぼ連続して傷が残っていた。なお、部分的に犬くぎが外れてなくなっていたところもあったが脱線に伴い外れたものと考えられる。

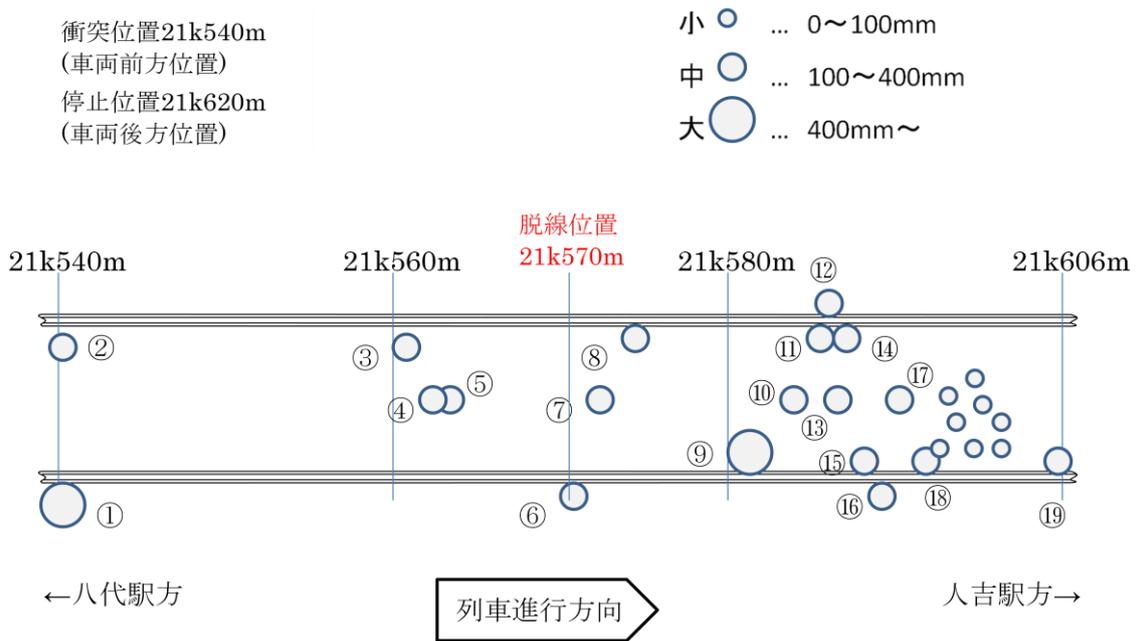
付図7 確認された石の状況

事故後に軌道上に残っていた石は、21k540m～21k606mの間に点在しており、最大径が400mm以上のものが2個、100～400mmのものが17個確認された。400mm以上のものは、21k540m付近の軌間外にあった奥行約500mm×横約300mm×高さ約150mmのものと、21k580m付近の軌間内にあった奥行約600mm×横約500mm×高さ約300mmのものであった。

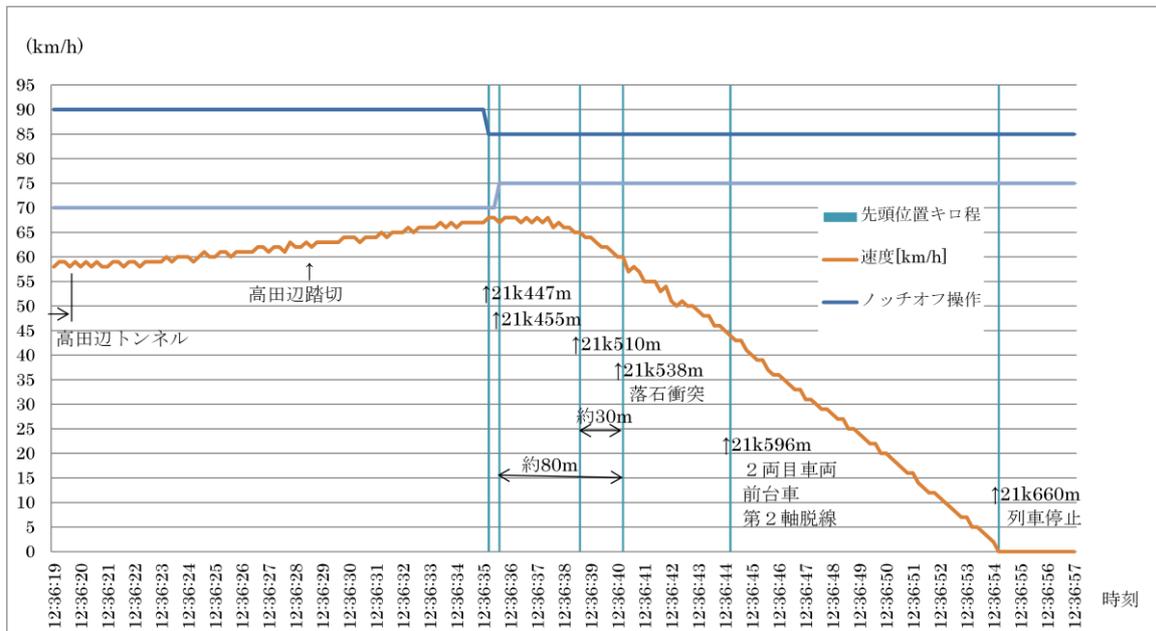
付図8 運転状況記録装置の記録

2.1.1に記述した本件運転士の口述、2.4.3に記述した石の散乱状況、2.3.4に記述した21k540m付近の山側斜面の状況から21k540m付近で軌間内にあった大きな石と衝突したと考えられる。また、運転状況記録装置の速度曲線（付図8）をみると、12時36分40秒付近で速度が急激に減少していることが読み取れる。ここで、1両目車両先端の停止位置（21k660m）

を基準として、同時刻における本件列車の位置を算出するとおおよそ 21k538m となり、この位置で本件列車が軌間内にあった大きな石と衝突したものと推定される。

運転状況記録装置に記録された速度と時刻、1両目車両先端の停止位置(21k660m)をもとに運転の状況を解析すると、本件運転士は、高田辺トンネルを出て力行運転し、高田辺踏切道(21k318m)を過ぎた辺りの右カーブの途中で軌間内にあった大きな石を確認し、21k451m付近で非常ブレーキを扱ったと推定される。この石との衝突箇所が、上記のように21k540m付近と考えられることから、本件運転士は、約80m手前ではこの石を確認し非常ブレーキ操作を行っていたと推定される。

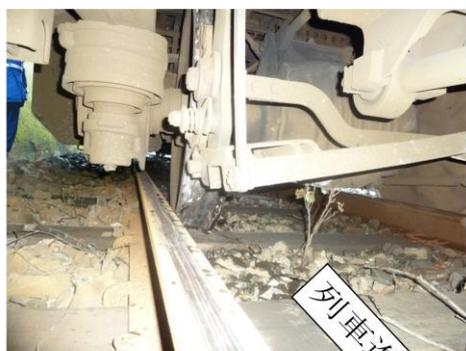
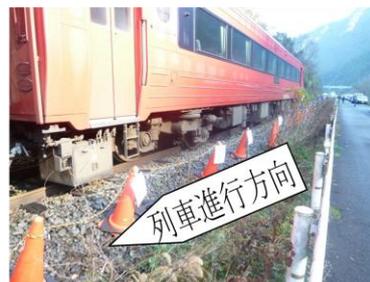
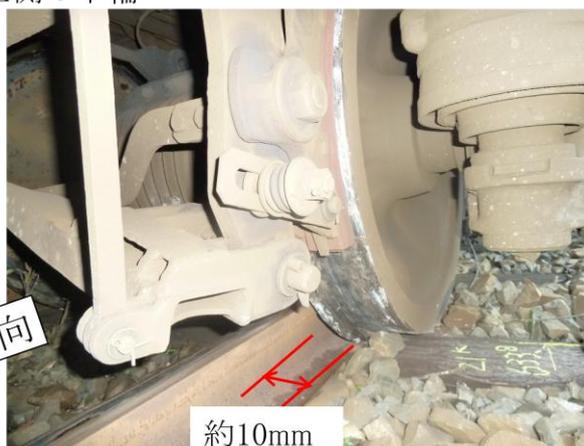
写真1 脱線の状況

- ② 1両目車両の前台車全軸が脱線しなかったのは、車軸のほぼ中央付近で軌間内にあった大きな石と衝突していることから、台車はこの石に乗り上がったが、ほぼ進行方向にまっすぐに通過したためと考えられる。
- ③ 1両目車両の後台車全軸及び2両目車両の前台車第1軸が脱線しなかったのは、周辺の損傷状態が小さいことから、床下機器と衝突しているうちにこの石が転がり後台車の車軸高と比較的近い高さで衝突したためである可能性があると考えられる。
- ④ これに対し2両目車両の前台車第2軸が左に脱線したのは、第1軸通過後転がったこの石が左側から衝突し車軸の中心より左側の部分がこの石に乗り上がったことにより右車輪が落輪したためと考えられる。なお、この時の列車速度は運転状況記録装置の記録から約44km/h であったと考えられる。
- ⑤ 2両目車両の後台車全軸が脱線しなかったのは、床下損傷がないことから後台車の車軸高より石の高さが低かったためと考えられる。なお、この時の列車速度は運転状況記録装置の記録から30～35km/h であったと考えられる。

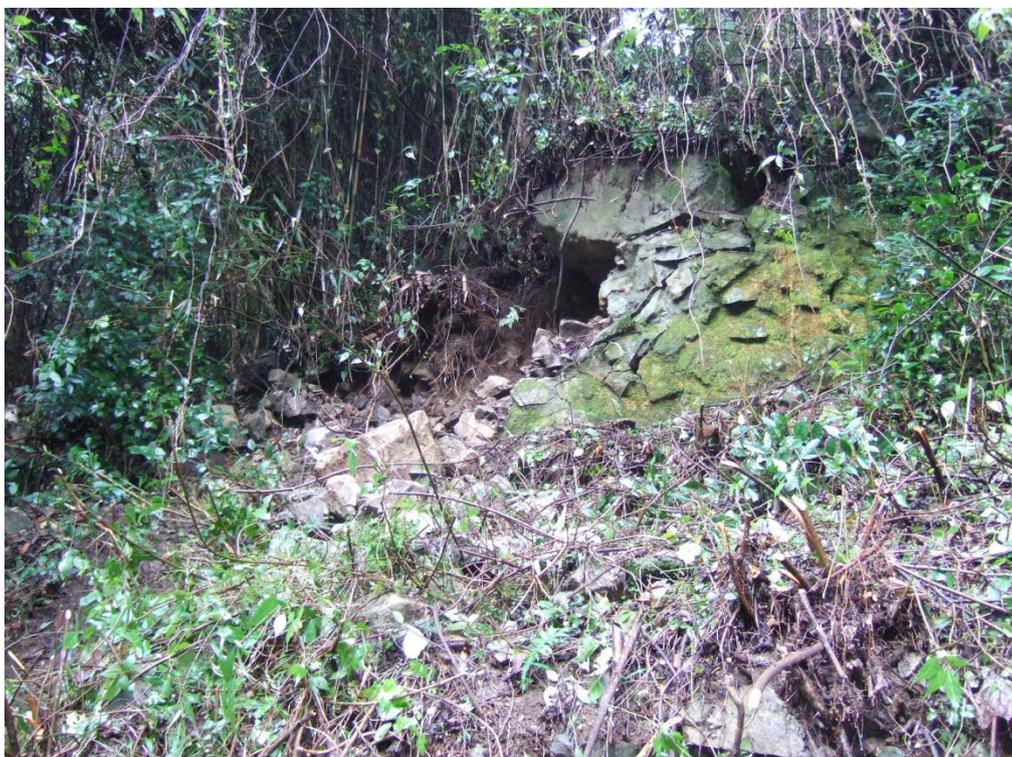
写真2 落石発生源（21k540m付近の斜面）の状況

なお、この付近は、果樹畑として使用されていたようであるが、現在は使用されておらず、雑草で覆われており荒れた状態であった。石積みについても、その範囲は雑草等によりどこからどこまで施されているか分かりづらい状況であった。同社が地元の地区会長に確認したところ、この石積みの施工実施者は不明であるが、50年以上前からあったと記憶しているとのことである。また、この石積みに施されていたモルタルについては、地権者が約20年前に実施したと記憶しているとのことである。石積みは、総延長約4.3mにわたり施されており、石積みの上にある複数の大きな石を含む当該箇所一帯を固定する目的で設置されたと思われるとのことである。

3.1に記述したとおり本件列車が軌間内にあった大きな石と衝突した地点は、運転状況記録装置の記録でも21k540m付近であると考えられ、2.3.4に記述したとおりこの付近の山側斜面（軌道中心からの水平距離16.5m、軌道面からの垂直距離14m）に大きさ縦約1,800mm×横約1,200mm×奥行約900mmの窪みがあり、この周辺にあった石積みも崩れていた。さらに、この窪み付近から線路に向かって石が落ちた痕跡が確認されていることからこの窪みが落石発生源であると考えられる。窪みの大きさ、この付近の状態を考えると落石発生源には石積みで固定していた大きな石と石積みがあったと考えられ、軌間内にあり本件列車と衝突した大きな石は崩れた石積みで固定されていた大きな石の一つであったものと考えられる。

落石の素因（斜面が持つ条件）は、2.3.4に記述したとおり、同社の用地外に設置され要求性能が分からない構造物の崩壊に起因して発生していることから、落下した大きな石の周りの石積みが施工時から経年変化し、この間に所有者による適切な管理も行われなかったため、風化・劣化が進み、崩壊に対する抵抗力の弱い状態になっていたことであると考えられる。

落石の誘因（落石発生の引き金となる外的条件）は、2.6.3に記述したとおり平成24年7月九州北部豪雨に加え近年梅雨期の降水量が極端に増えてきている傾向にあることから、施工時期が古く適切に管理されていない石積みが気象変化などによる大量の雨にさらされてきたことであると考えられる。なお、2.6.1に記述したとおりこの地域は12月に入り気温が下がりだし最低気温がマイナスになっていた頃から霜が降りていた可能性もあったと考えられ、事故前（12月14日午後～12月15日明け方）までに降った雨及び気温が高くなっていたことなど直近の気象状況も誘因の一つであった可能性が考えられる。

今回の落石は、同社が所有する用地外に設置された施工時期の古い石積みの崩壊に起因して発生している。このような要求性能が分からない構造物についても、経年変化による性能低下の傾向を適切に把握することが重要であり、構造物の状況を勘案して継続的に管理することが必要であると考えられる。

このことから、同社は、用地外にある要求性能が分からない構造物で、その構造物の崩壊が線路に影響を及ぼす可能性があるかと判断される箇所については、構造物の状態を確認する方法を見直す等のソフト対策を行った上で鉄道構造物に対する通常全般検査と併せてこれらの構造物への確認を実施し、対策が必要な個所については引き続き地権者に対して積極的に対応を依頼していくとともに、必要により落石止柵などを設置し線路への落石を防護するためのハード対策を行うことが必要であると考えられる。

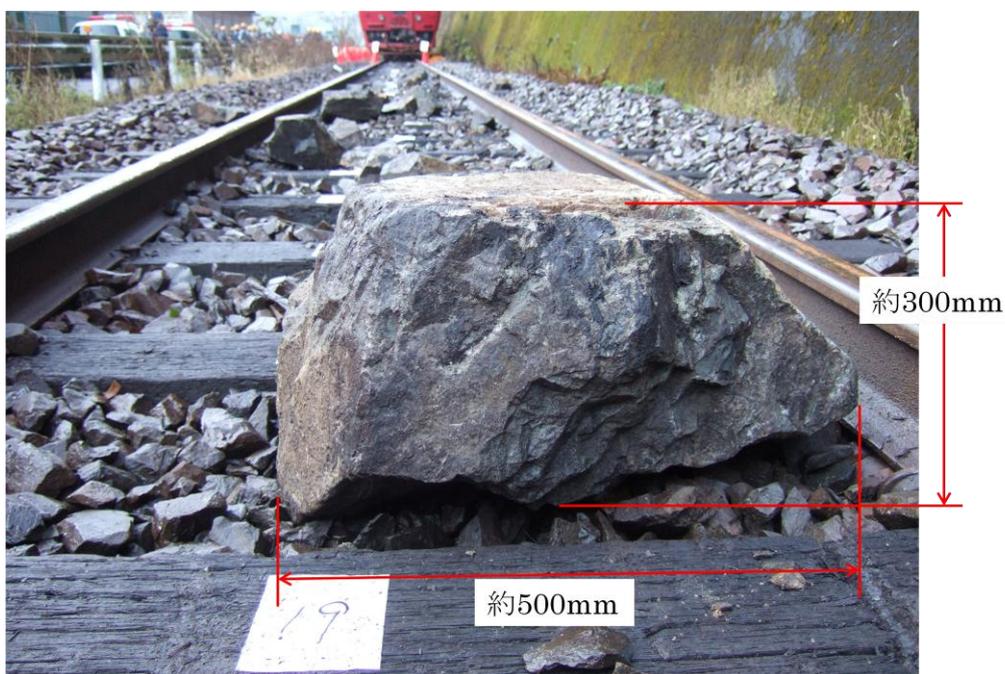
写真4 21k580m付近の石（付図7の⑨）

また、この石は前述の①～④までの床下機器との衝突により砕かれ④の衝突後、さらに床下機器と衝突しながら転がり砕かれた結果残った付図7の⑨の石（写真4）であると推定される。

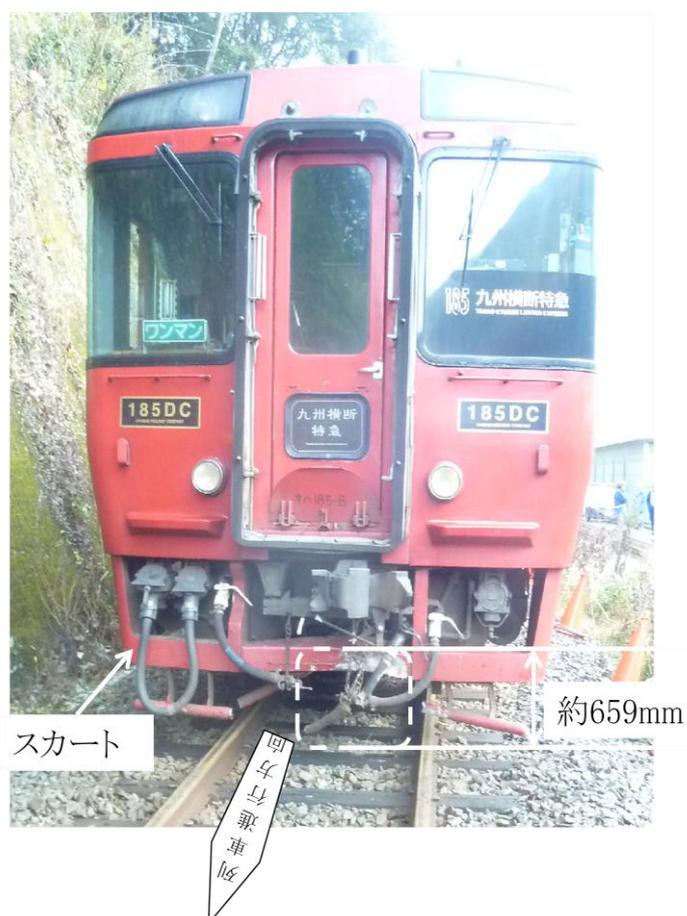
写真6 主な損傷状態（1両目車両のスカート）

- ・バンパー、スカート、ブレーキ管接続ホースの破損
（なお、スカートについては、スカートを構成する部材の上端まで衝突痕あり。）
- ・前台車第1軸、第2軸のブレーキばりの曲がり
- ・ATS（Automatic Train Stop）用車上子の曲がり
- ・エンジンラジエータ水管の曲がり
- ・後台車第1軸のブレーキばりの曲がり
- ・汚物タンク排出口の曲がり

の高さからこの石の高さを推定すると、2.3.3 に記述したとおり車両図面によれば車輪径が860mm のときレール踏頂面からスカート下部までの高さが約426mm、スカートを構成する部材の高さが約128mm であり、2.3.2 に記述したとおりレールの高さが140mm であるが、2.3.3 に記述したとおり1両目車両の車輪の実測した径は約790mm であることから計算すると、軌間内にあった大きな石の推定高さは約659mm 以上であったと考えられる。一方、実測した車輪径が約790mm であり、レールの高さが140mm であることから、軌道面から車軸中心までの高さは約535mm となり、この石の高さより低いので、1両目車両の第1車軸はこの石と衝突し、この際、車輪は浮き上がったと考えられる。なお、この時の列車速度は、運転状況記録装置の記録から55～60km/h であったと考えられる。

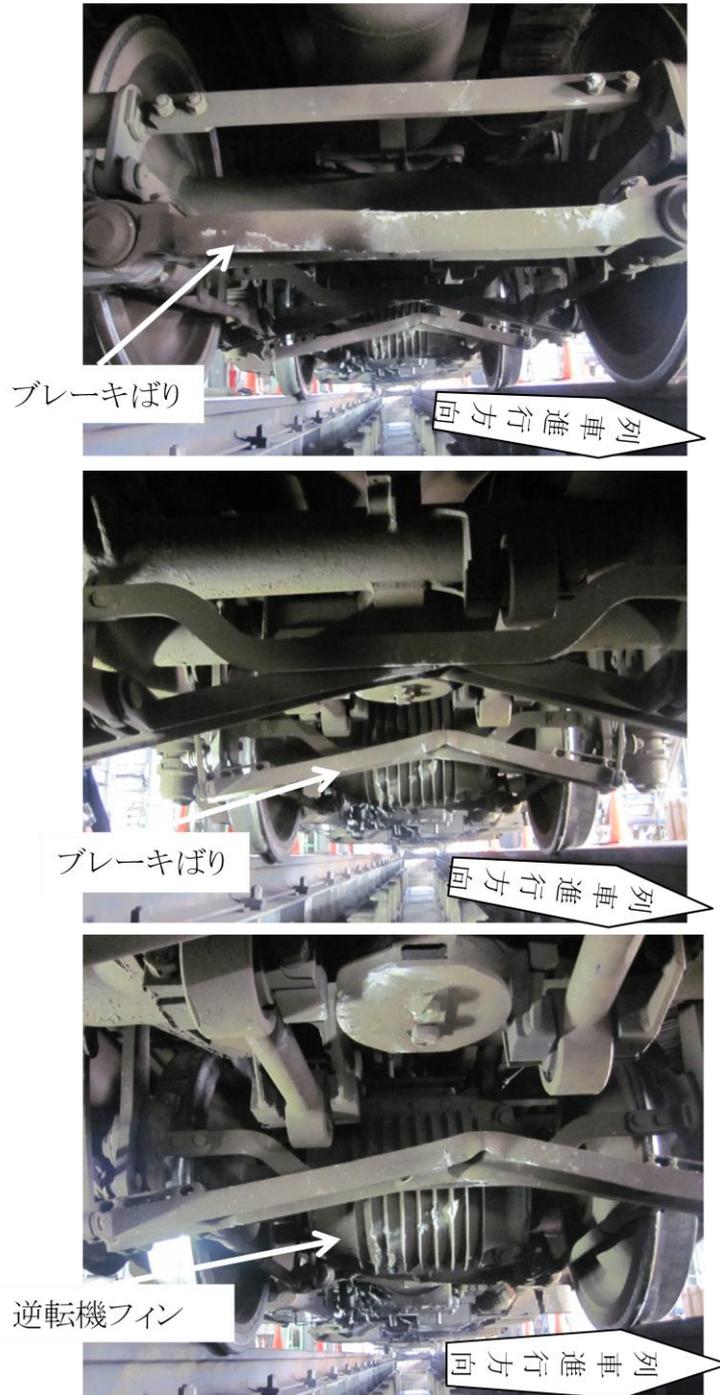
写真9 主な損傷状態（2両目車両前台車）

- ・前台車減速機下部の損傷
- ・前台車第2軸のブレーキばりの曲がり
- ・エンジンオイルパンの破損及び油漏れ
- ・エンジン水管の外れ及び冷却水漏れ
- ・エンジン変速機下部の油漏れ
