# 鐵道事故調查報告書

三岐鐵道株式会社 三岐線 三里駅構内 列車脱線事故

平成26年 1 月 3 1 日

三岐鉄道株式会社 三岐線 三里駅構内  
列車脱線事故

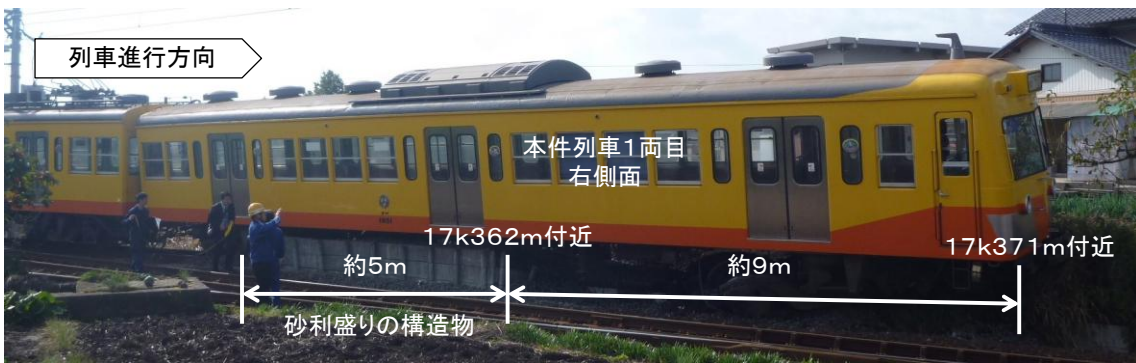
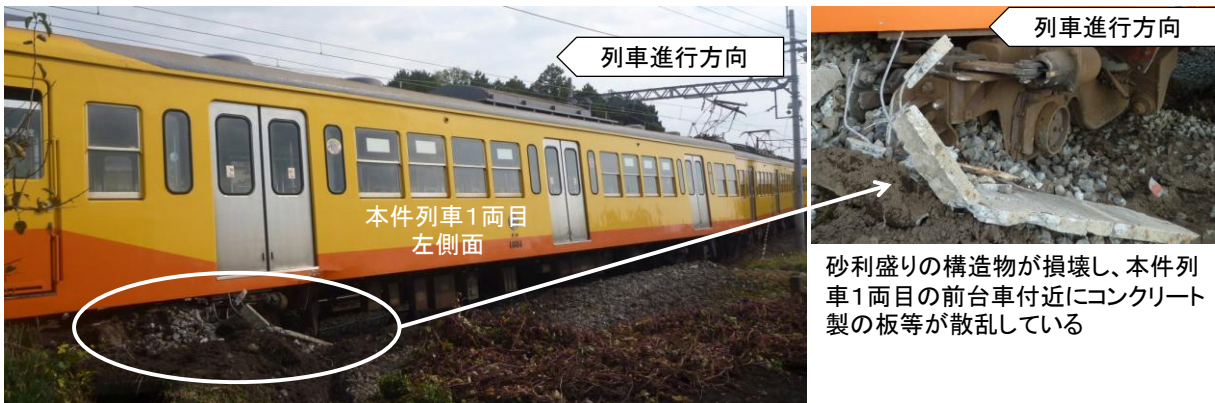
# 付図6 事故現場の状況

- (1) 本事故が発生した三里駅（駅中心、富田駅起点17k166m、以下「富田駅起点」は省略。）構内は、単線である三岐線において、上り列車と下り列車の行き違いができる駅として、同駅構内の両端に設置された分岐器により、上り本線と下り本線に分岐され、その間に島式のホーム1面が設置されている。
- (2) 本件列車は、同駅下り出発信号機（17k322m）の内方に設置された安全側線に進入し、車止めを破壊して乗り越え、1両目の先頭が17k371m付近に停止していた。
- (3) 本件列車1両目の前台車の全2軸の車輪は、砂利及び土砂に埋もれていた。また、後台車第2軸の車輪は、車止めの砂利に埋もれているレールから約20cm左へ脱線していた。
- (4) 本件列車2両目及び3両目は脱線していなかった。3両目の最後部は、下り本線の17k311m付近に停止していた。
- (5) 事故後の現場調査時に確認したところ、同駅下り出発信号機には停止信号が現示されており、同信号機の内方に設置された12口分岐器は、安全側線側に開通しており、その先に設置された12イ分岐器は、上り本線側に開通していた。

- (1) 三里駅構内に設置された12口分岐器には、本件列車1両目及び2両目の車輪が分岐線側に進入する際、基準線側のレールを乗り越えたことによるものと見られる痕跡が、乗越ポイント部及び乗越クロッシング部の基準線側左レール踏面上に見られた。
- (2) 安全側線の終端にある車止めの砂利盛りの構造物が、本件列車の衝突により損壊し、コンクリート製の板等が、本件列車1両目の前台車周辺に散乱していた。
- (3) 17k344m付近の下り線路左側に建植されている三里10号電柱に設置されている電車線の曲線引装置には、本件列車2両目の東藤原駅方のパンタグラフが接触したことによるものと見られる痕跡が残っていた。

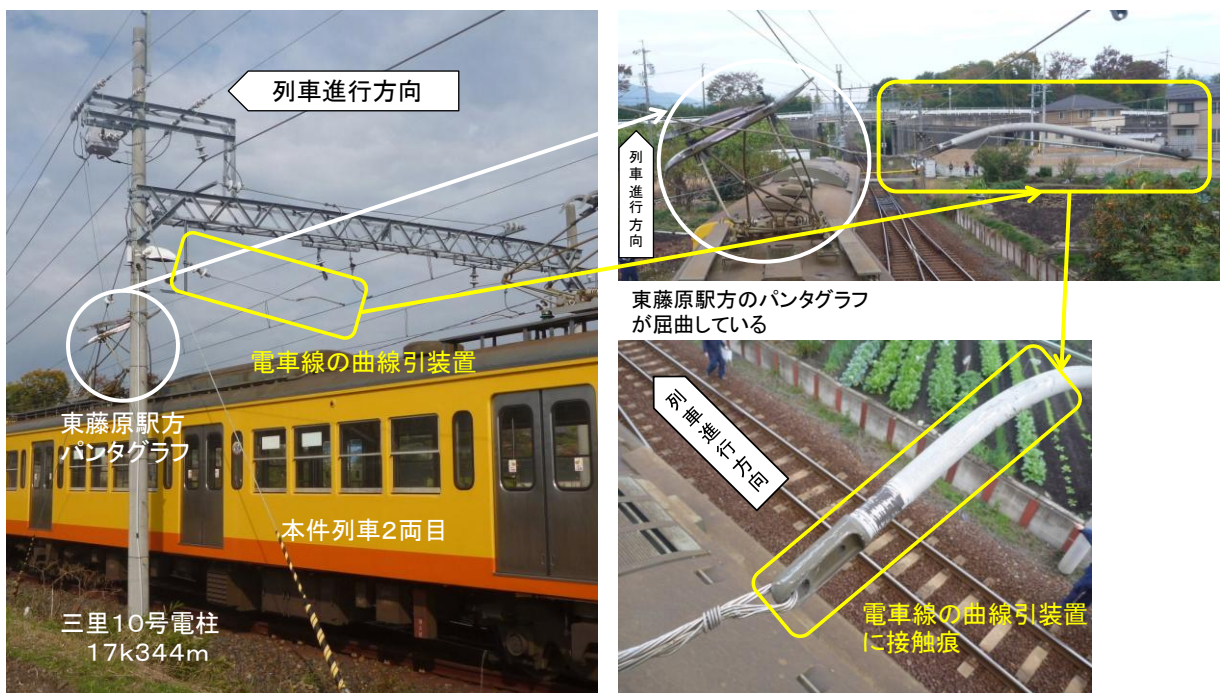
## 付図8 事故現場付近の痕跡（2）

本事故発生直後に停電が発生したことについては、本件列車が安全側線に進入した際、2.4.2(2)に記述した本件列車2両目の東藤原駅方に設置されたパンタグラフのスリ板体の一部が、2.4.1(3)に記述した三里10号電柱に設置された電車線の曲線引装置に引っ掛かり、その影響で同パンタグラフが富田駅方に引っ張られるように屈曲し、同パンタグラフのタワミ導帯の下部が車体の屋根に接触して地絡が発生したことから、停電に至った可能性があると考えられる。

三里10号電柱付近に設置されている電車線の曲線引装置に、本件列車2両目の東藤原駅方のパンタグラフが接触したことによるものと見られる痕跡があった。

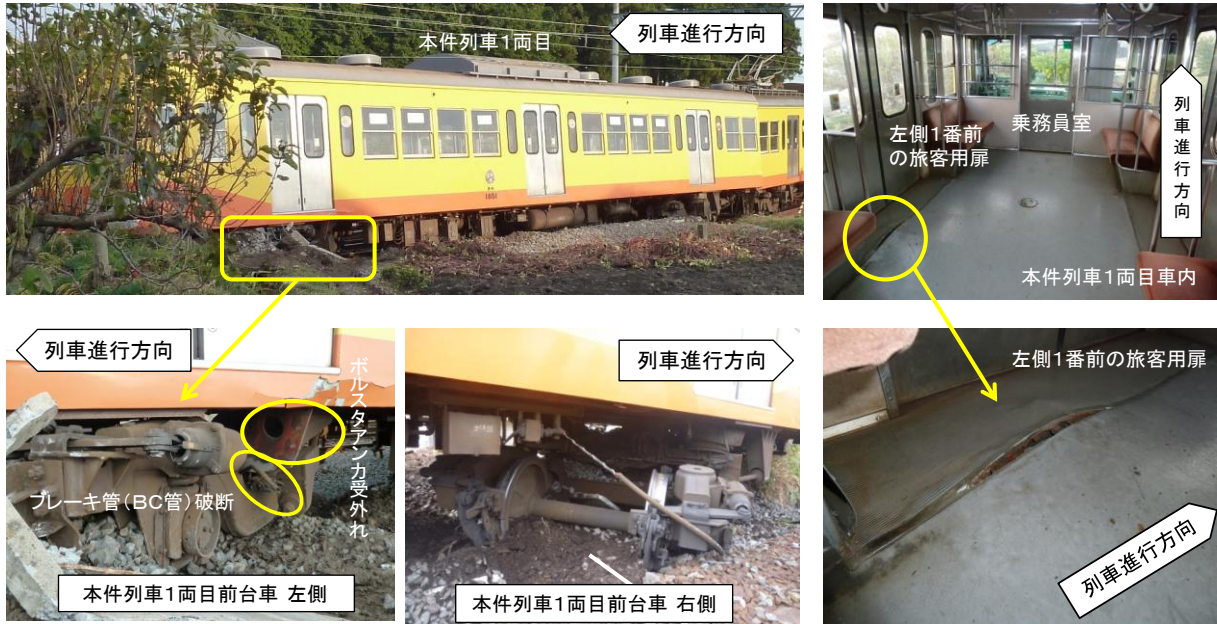
## 付図9 本件列車の状況（1）

- (1) 本件列車1両目の前台車は、全2軸の車輪が砂利及び土砂に埋もれた状態で斜め左側に傾き、同台車左側のボルスタアンカ受が車体から外れていた。この影響で、同車両の左側1番前の旅客用扉付近の車体側面が一部屈曲して破損し、同旅客用扉付近の車内の床が隆起して亀裂が入っていた。また、同台車付近にあるブレーキ類のホースが破損していた。
- (2) 本件列車2両目の東藤原駅方に設置されたパンタグラフが屈曲し、スリ板体の一部が外れて軌道面上に落ちていた。また、同パンタグラフのタワミ導帯の下部が車体の屋根に接触したものと見られる地絡の痕跡が見られた。

本件列車1両目の前台車は車止めの砂利盛りの構造物を破壊して乗り越え、砂利及び土砂に埋もれていた。また、ボルスタアンカ受が車体から外れ、ブレーキ管（BC管）が破断していた。

本件列車1両目の左側1番前の旅客用扉付近の車内の床が隆起して亀裂が入っていた。  
（ボルスタアンカ受が外れた影響と考えられる。）

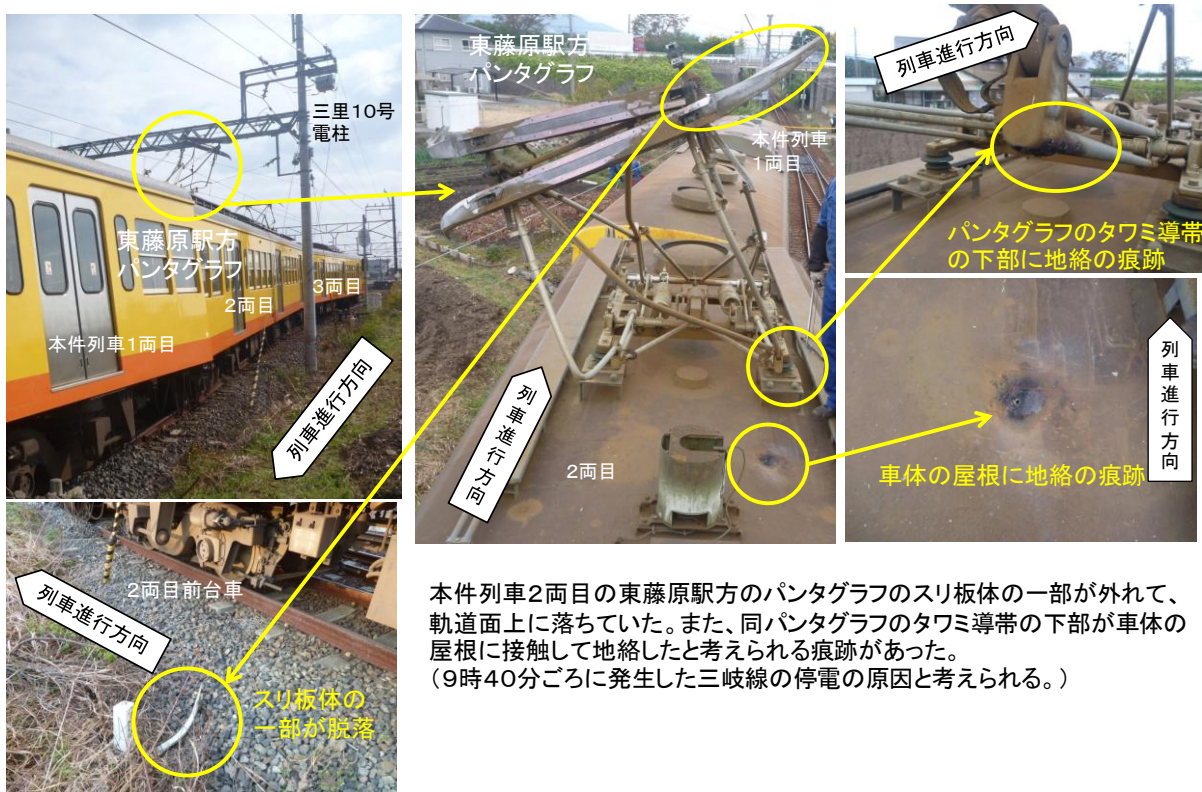
## 付図10 本件列車の状況（2）

本件列車2両目の東藤原駅方のパンタグラフのスリ板体の一部が外れて、軌道面上に落ちていた。また、同パンタグラフのタワミ導帯の下部が車体の屋根に接触して地絡したと考えられる痕跡があった。  
（9時40分ごろに発生した三岐線の停電の原因と考えられる。）

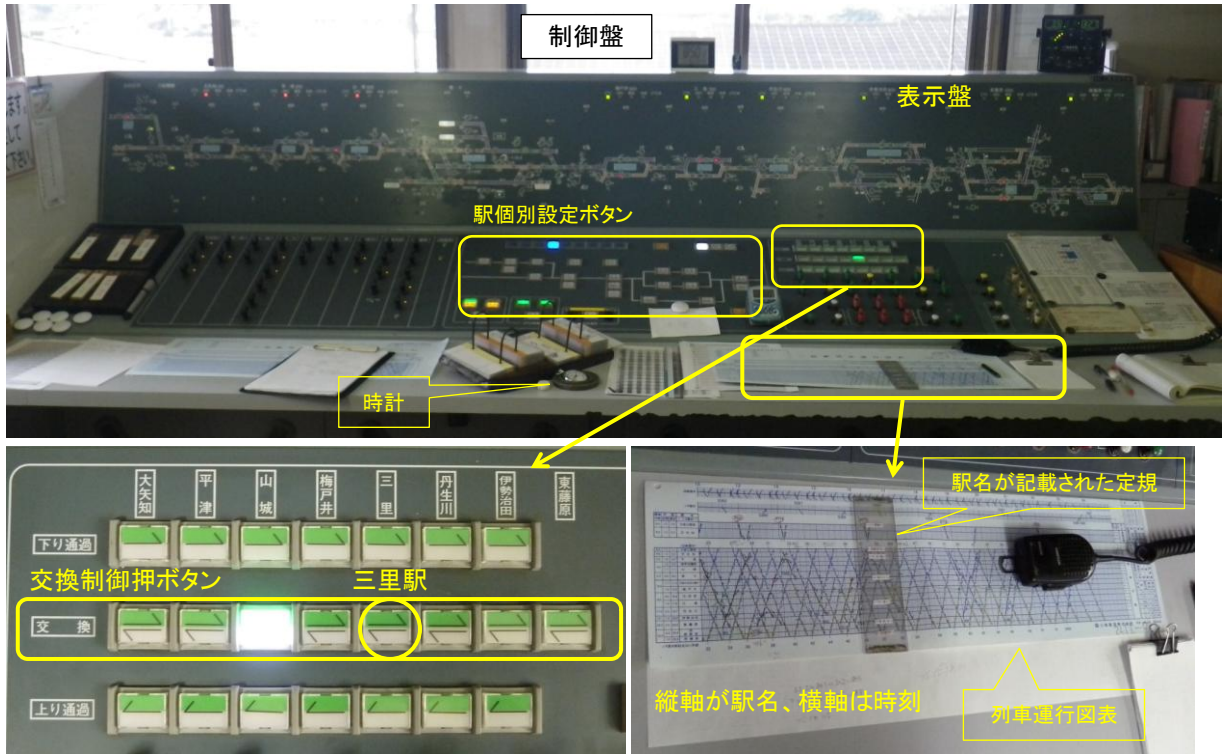
# 付図 1 1 CTCセンター内の設備

これらのことから、点呼助役が指令業務を担当してから本件列車が三里駅に到着するまでの間に、CTCセンターの制御盤にある三里駅の交換制御押ボタンが点呼助役の列車運行図表の見間違いにより、誤って操作されていたため、三里駅下り出発信号機には停止信号が現示され、12口分岐器は安全側線側に開通していたものと推定される。

本事故発生時に誤って操作されていた三里駅の交換制御押ボタン

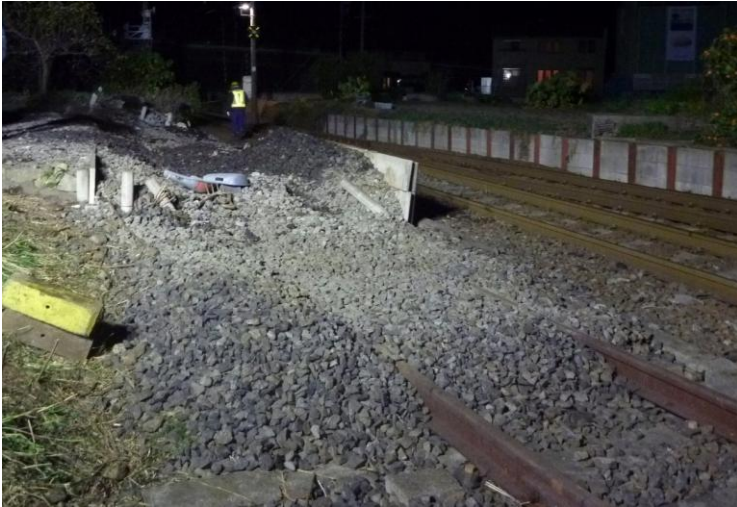
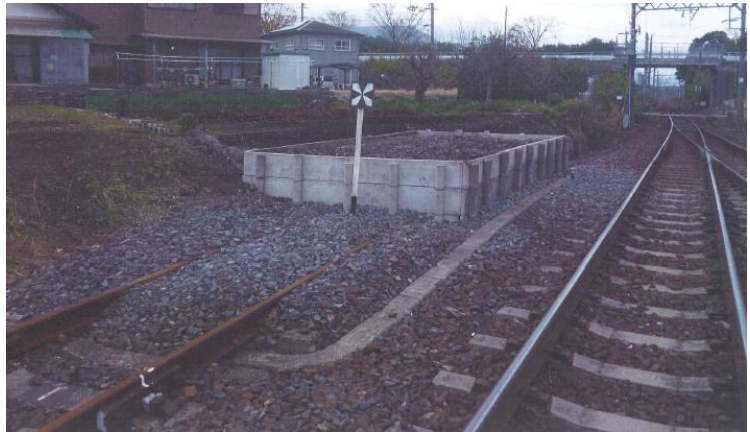
## 写真2 三里駅下り安全側線

- (2) 同駅下り出発信号機手前の17k280mから丹生川駅方面に向かって、1.4‰の下り勾配となっている。
- (3) 同駅下り出発信号機の内方に設置されている安全側線は、レールの終端部である17k353m付近から長さ約4mにわたりレールが埋まるように砂利が盛られており、その先には、車止めとして‘コンクリート製の板で四方を囲み、その中に砂利及び土砂等を盛っている構造物’(長さが約5m、幅が約3m、高さが約60cm。以下「砂利盛りの構造物」という。)が17k362m付近まで設置されている。
