RA2014-2

鉄 道 事 故 調 査 報 告 書

I 富山地方鉄道株式会社 本線 内山駅構内 列車脱線事故

平成26年 2 月 28 日

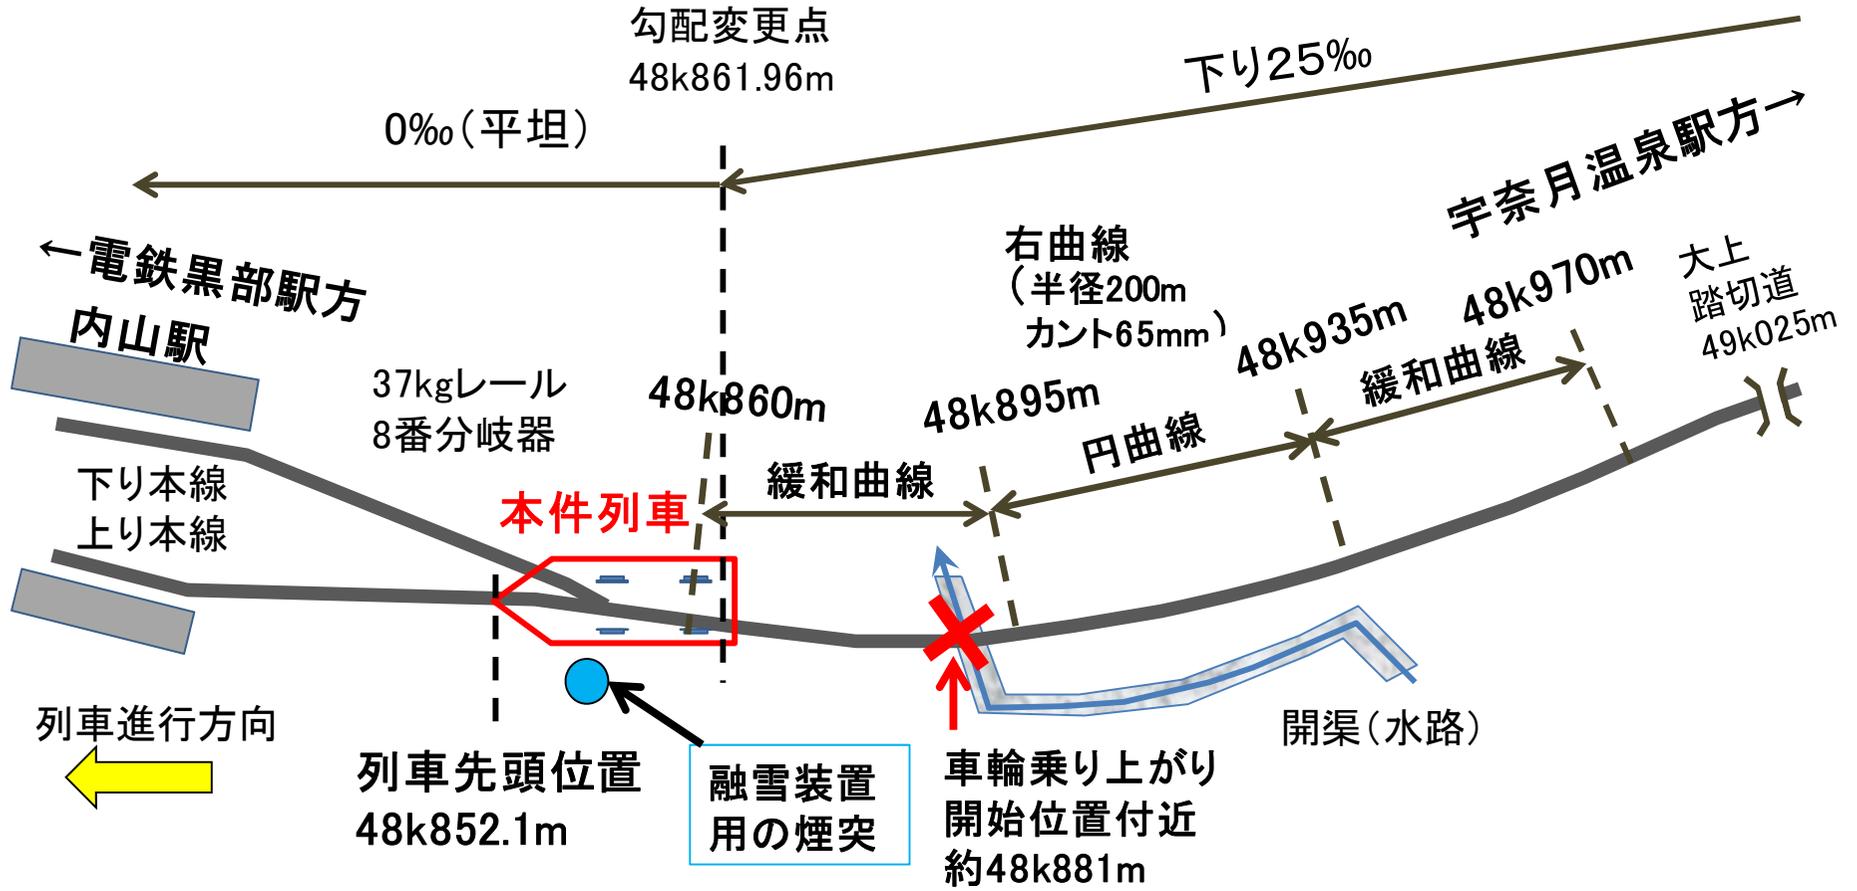
付図3 事故現場略図

本件列車の停止位置は、内山駅の上り本線と下り本線に分岐するために設置されている片開き分岐器（分岐器始端は48k858m）付近であり、車両の先頭が48k852m付近であった。本件列車の前軸は48k855m付近で左に約0.3m脱線した状態で停止しており、後軸は本線のレール上にあり脱線していなかった。なお、本件列車は除雪車両の編成である。

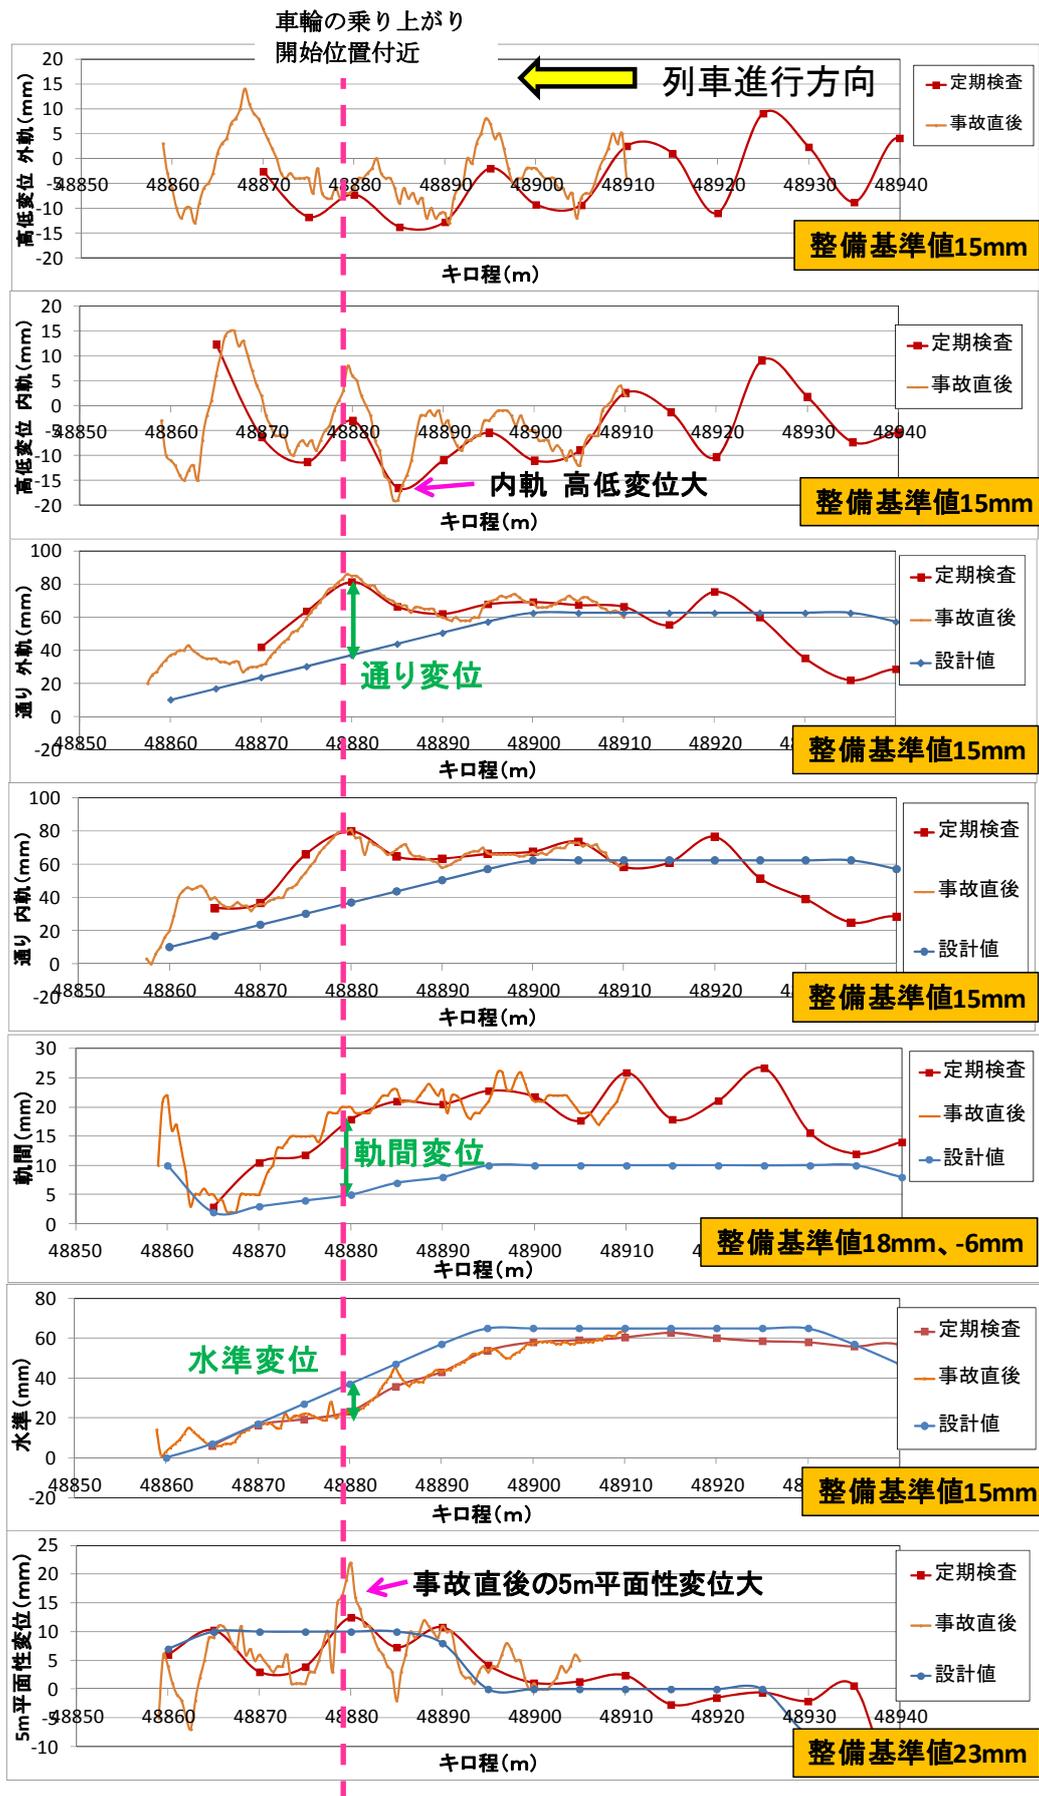
付図4 事故発生前後の軌道変位測定結果

- (1) 高低変位は、内軌の48k885.5m～48k884.5mまでの区間において-16mm～-19mmで、軌道整備基準値の±15mmを超えていた。
- (2) 軌間変位は、軌道整備基準値を超えていなかった。
- (3) 水準変位は、48k897m付近（カント50mm）、48k891m付近（同44mm）、48k888m付近（同38mm）及び48k881m付近（同25mm）で-15mmであり、軌道整備基準値の±15mmに達していた。なお、カントは48k895m（同54mm）～48k860m（同3mm）の緩和曲線で逡減されていた。
- (4) 通り変位は、外軌の48k889m～48k872mまでの区間において16mm～49mmで、軌道整備基準値の±15mmを超えていた。なお、通り正矢は、48k891m～48k879.5mまでの区間で58mm（曲線半径216m相当）から86mm（同145m相当）へと曲線半径を小さくする方向に変化し、そこから48k875mまでの区間で59mm（同212m相当）へと急激に変化し、その後は緩やかに0mmまで変化していた。
- (5) 5m平面性変位は、同社の軌道整備基準値の±23mmは超えていなかったが、48k882m～48k878.5mまでの区間において、軌道面が左前方に下がる向きに14mm～22mmと大きく、最大値は48k880mの22mmであった。
- (6) レールの摩耗量は、48k882m～48k881mまでの区間において、

2.3.2.5(4)に記述したように、事故直後に測定した通り変位は、48k889m～48k872mまでの区間で軌道整備基準値を超過していた。通り正矢は、48k891m～48k879.5mまでの区間で58mm(曲線半径216m相当)から86mm(同145m相当)へと曲線半径を小さくする方向に変化しており、この付近で本件列車の前軸の車輪のアタック角^{*14}が大きくなったことにより、内軌側車輪が輪軸を外軌側に押す力が増加し、外軌側(左)車輪の横圧が増加していたと考えられる。

2.3.2.5(5)に記述したように、事故直後に測定した5m平面性変位は、軌道整備基準値の±23mm を超えていなかったが、48k882m～48k878.5mまでの区間において、軌道面が左前方に下がる向きに14mm～22mm と大きくなってしたことにより、本件列車が48k881m付近を通過する際に、前軸の外軌側(左)車輪の輪重が減少したと考えられる。また、3.2に記述したように、除雪

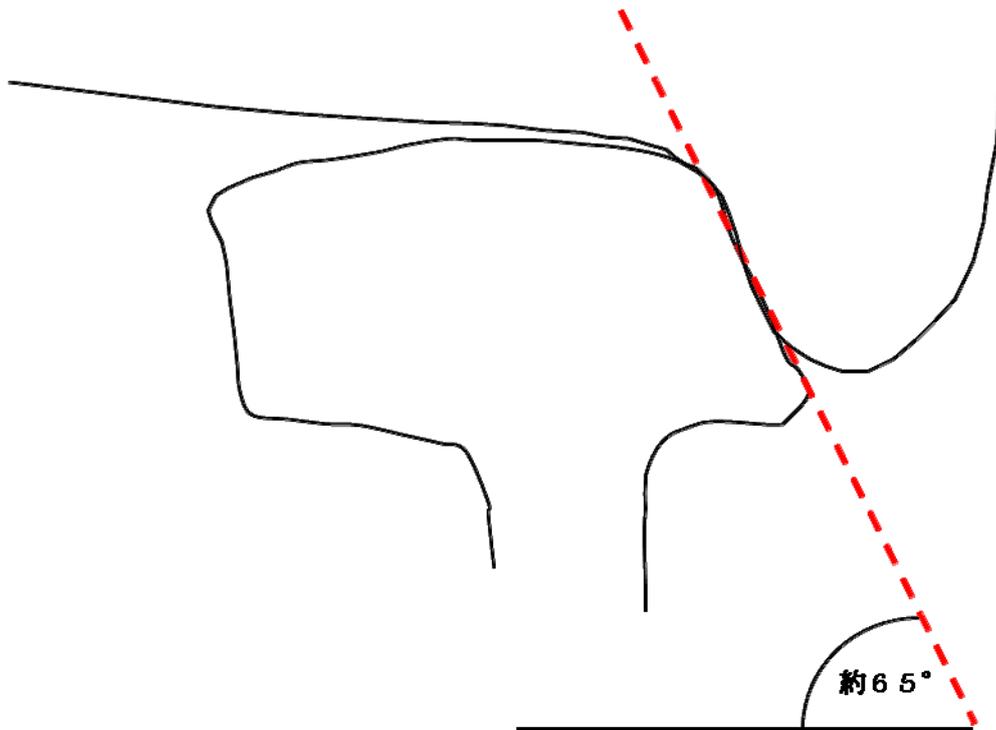
付図5 本件列車の車両の外軌側（左）車輪と外軌との接触状況

ゲージコーナで13mm～14mmと大きく、レールの交換基準の12mmを超えていた。また、摩耗したレールの形状は、本件列車の車両の車輪フランジの曲線形状に近くなっており、この地点におけるレールと車輪の接触状態は付図5に示すとおりであった。

2.3.2.4及び2.3.2.5(6)に記述したように、事故現場付近のレールの摩耗量は、平成23年8月26日に実施された定期検査においてレールの交換基準12mmに達しており、事故発生後の測定においては本件列車の前軸の車輪の乗り上がり開始付近において13mm～14mmと大きく、摩耗したレールの形状は、本件列車の車輪フランジの曲線形状に近かった。また、2.3.3.2(3)に記述したように、事故後に測定された本件列車の各車輪のフランジ角度は 62° ～ 65° であり、摩耗したレールの角度も同程度であると考えられる。

事故発生時の車輪フランジ及びレールの摩耗の形状によっては、車輪フランジとレールとの接触角が小さくなり限界脱線係数が低下するため、これらの形状が乗り上がり脱線の要因の一つとして考えられることがある。しかし、本事故においては、事故後に測定した本件列車の車輪フランジ及びレールの形状から、車輪フランジとレールとの接触角が、新品のレールと車輪フランジとの接触角と同程度であったと考えられるため、レールの摩耗が乗り上がり脱線に及ぼした影響は小さかったと考えられる。

- ・ 事故発生時のレール（摩耗量：1.4mm）と本件列車の車両の車輪との接触状況

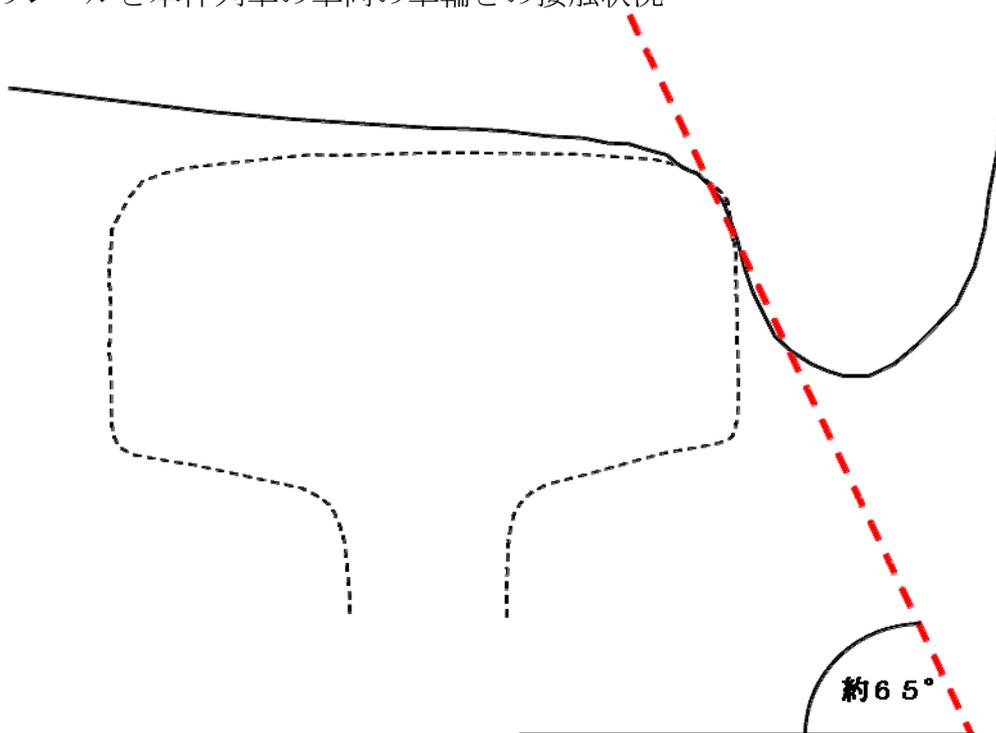
- ・ 新品のレールと本件列車の車両の車輪との接触状況

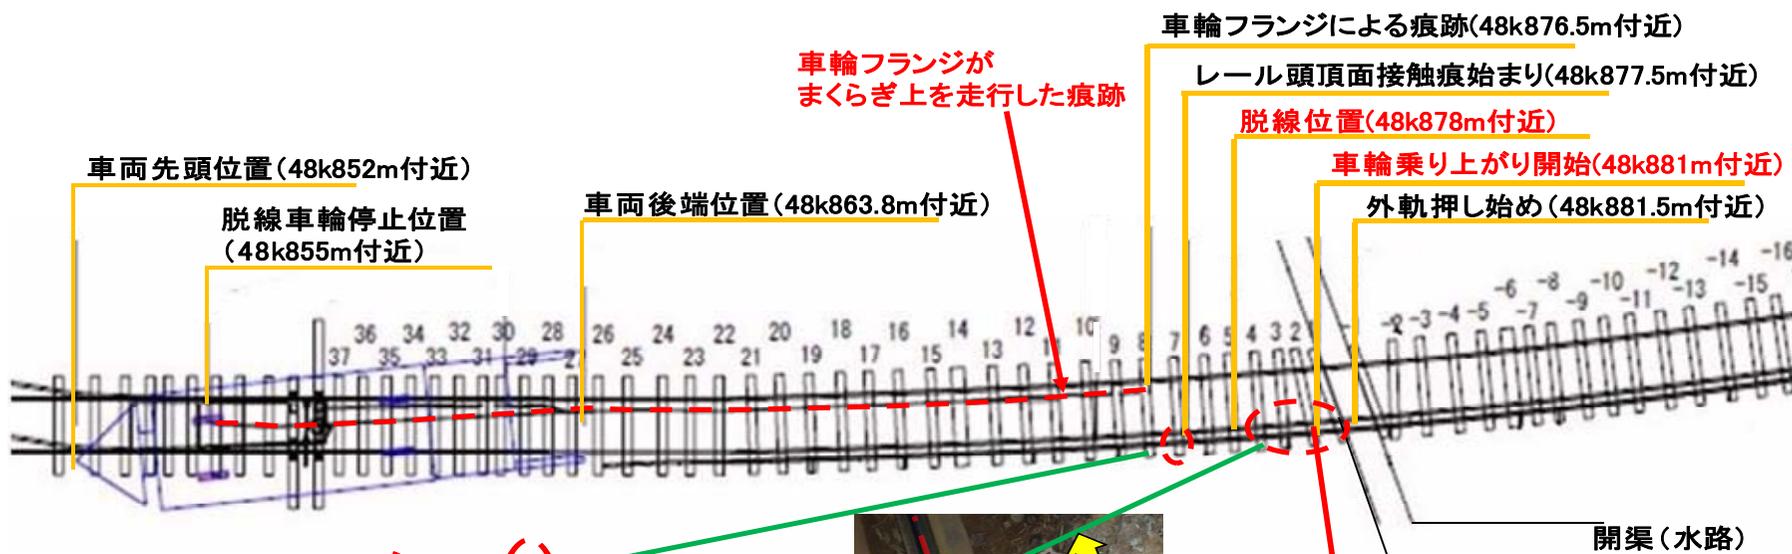
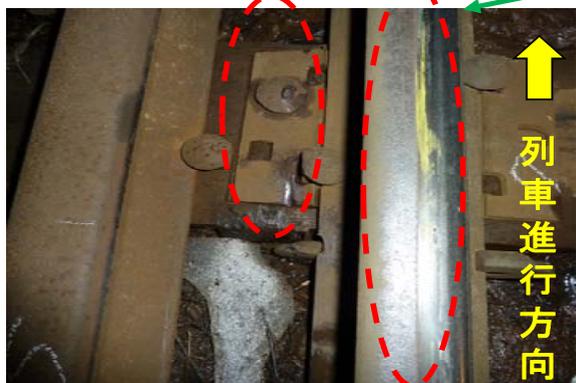
付図6 線路上の損傷及び痕跡

- (1) 48k881m～48k878m付近まで、外軌の頭頂面に、車輪によるものと見られる線状の痕跡があった。
 - (2) 48k877m付近から、外軌の頭頂面に、車両が接触したものと見られる痕跡があった。また、外軌と安全レールの間には、車輪によるものと見られる痕跡があった。
 - (3) 48k877m付近から本件列車の前軸の停止地点（48k855m付近）まで、軌間内のまくらぎに、車輪によるものと見られる痕跡が連続していた。
 - (4) 内山駅の上り本線と下り本線に分岐するために設置されている分岐器のポイントガードの頭部等には、本件列車によるものと見られる損傷があった。
- (付図6 線路上の損傷及び痕跡)

から、本件列車が25‰の下り勾配にある半径200 mの曲線区間を走行中に、前軸の外軌側（左）車輪が48 k 8 8 1 m付近から外軌に乗り上がり始め、外軌上をフランジ先端で走行し、前軸は48 k 8 7 8 m付近で左右レールから脱線したものと考えられる。その後、前軸の外軌側（左）車輪は外軌と安全レールの間を走行し、48 k 8 5 5 m付近で停止したものと考えられる。

- (1) 事故発生箇所の再発防止として、外軌のレール交換及び軌道整備を実施した。
- (2) 類似事故の再発防止として、レールの摩耗量の緊急点検を実施し、整備基準を超過した箇所については、レール交換を実施した。なお、レール交換が完了するまでの間は、車両走行時の横圧を軽減させるために、レールへの塗油を実施した。

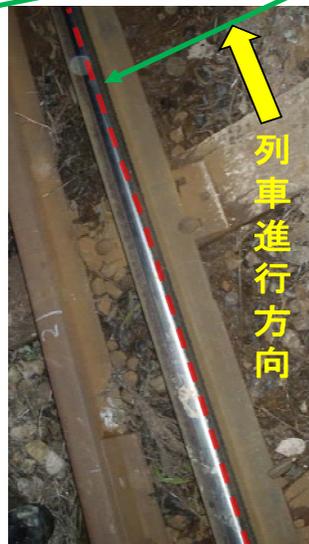
車両が接触したこと及び車輪フランジが走行したことによるものと見られる外軌頭頂面及びタイプレート上の痕跡

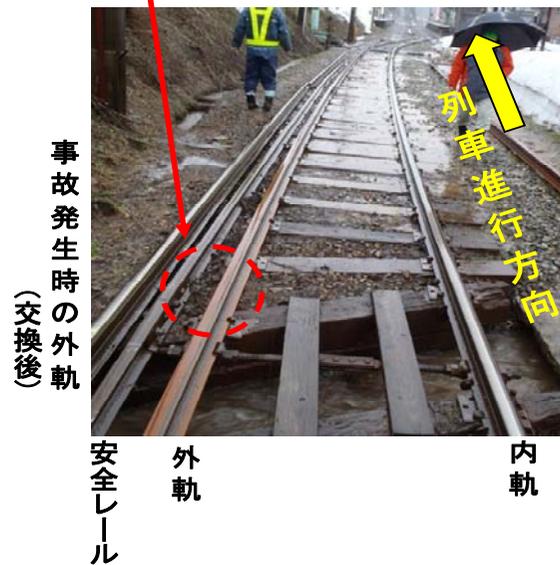
車輪によるものと見られる外軌頭頂面の線状の痕跡

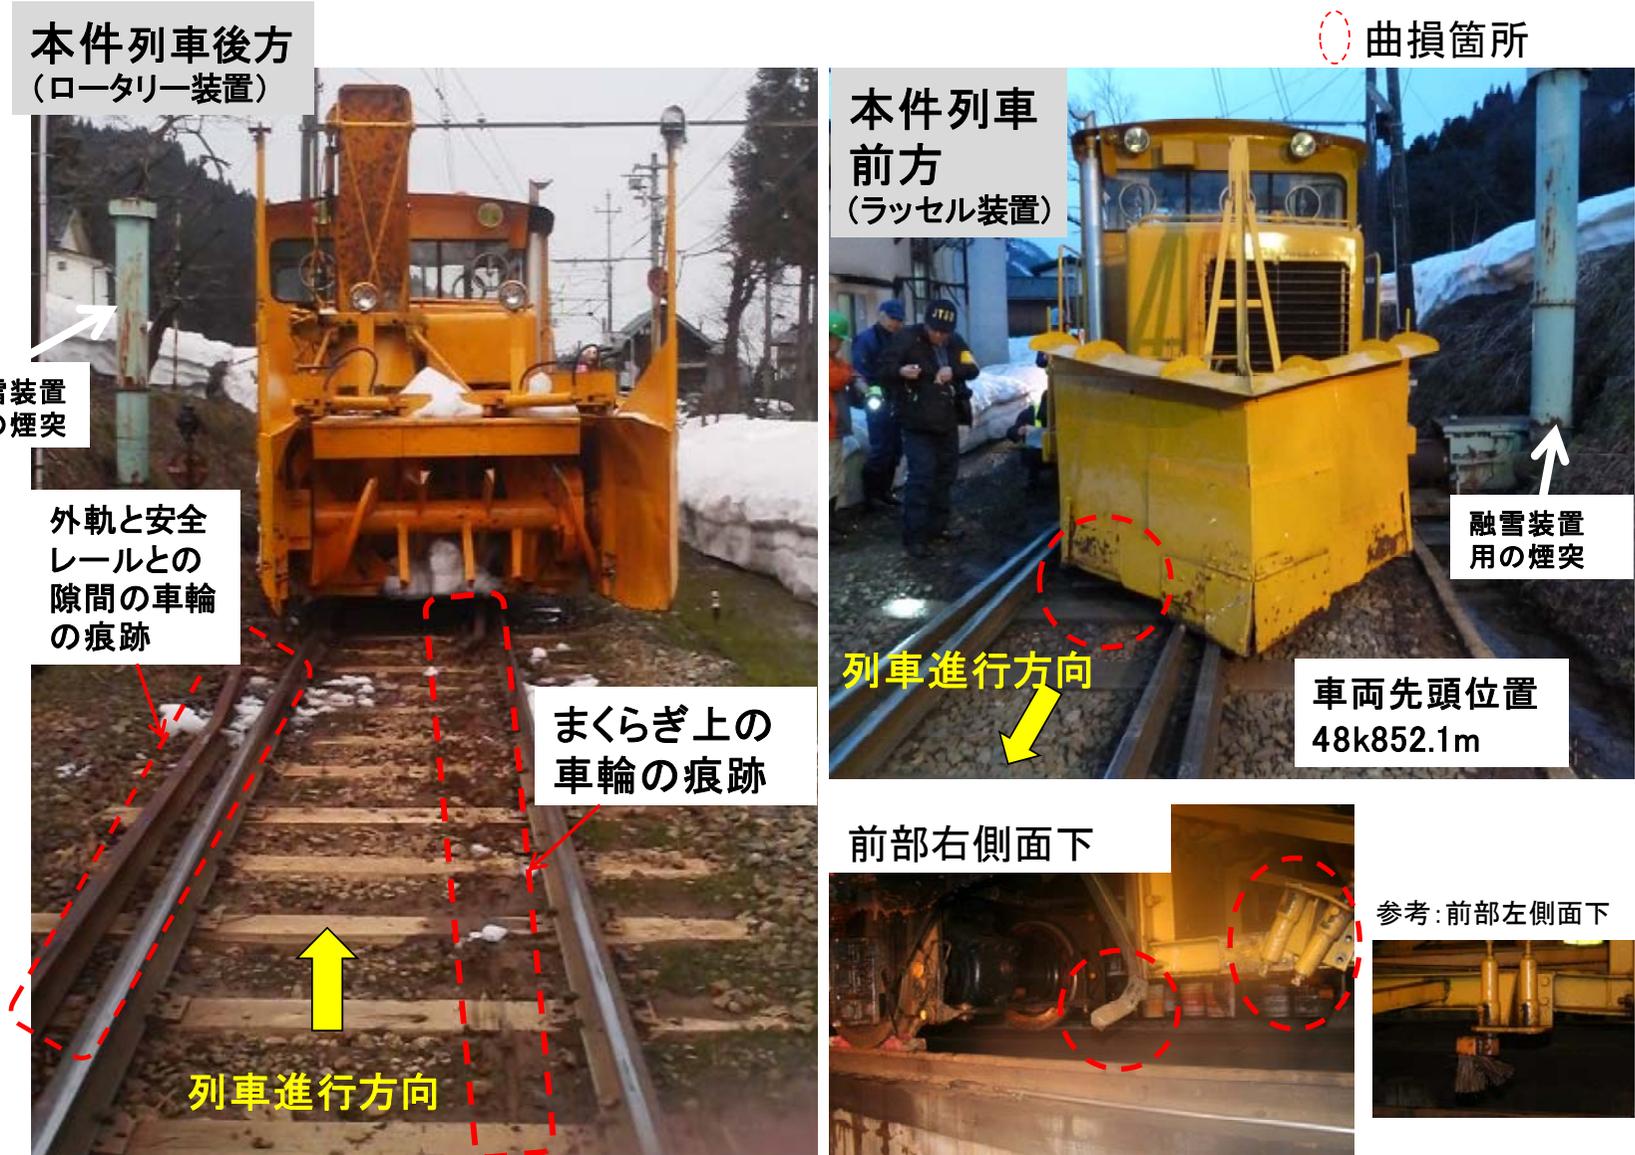
写真1 脱線現場及び本件列車の損傷状況

- (1) 脱線した前軸の左車輪には、フランジ内側に擦過痕があった。なお、後軸の車輪には、損傷及び痕跡はなかった。
- (2) 前軸については、左の排障器は破損し、右の排障器の取付ボルトは折損していた。また、砂まきガイド等にも損傷が見られた。後軸については、ギアケース下部に損傷があった。
- (3) 本件列車の車両に装着されているラッセル装置の先端が曲損していた。なお、ロータリー装置には、損傷及び痕跡はなかった。
