鉄 道 事 故 調 査 報 告 書

I 長崎電気軌道株式会社 大浦支線 築町停留場～市民病院前停留場間
車両脱線事故（道路障害に伴うもの）

鉄道事故調査報告書

発生日時：平成25年7月31日 14時56分ごろ

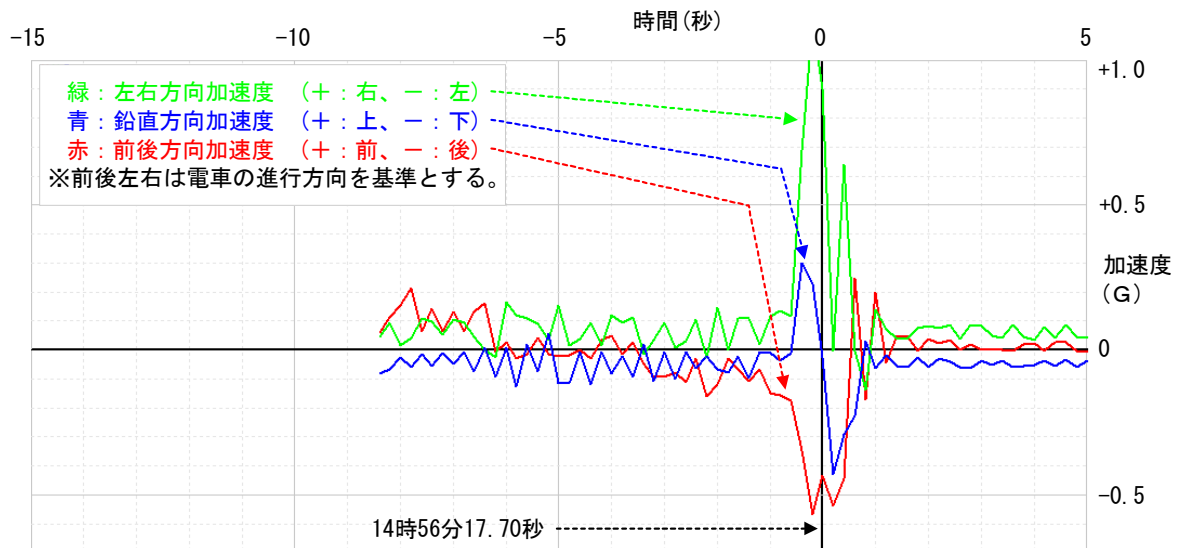
図1 本件電車のドライブレコーダの加速度の記録

後ろ向きの大きな加速度が計測される。

14時56分17.5秒ごろ 右方向の大きな加速度が計測される。

14時56分18.1秒ごろ 右方向の大きな加速度が計測される。

鉛直上向きの加速度が計測される。

鉛直下向きの加速度が計測される。

本件電車の脱線したときの状況については、2.1.2(2)に記述したように、ドライブレコーダの加速度の記録によると、5001B車は衝突時に鉛直上向きと右向きの加速度を記録したことから、5001B車は衝突時に鉛直上向きに移動するとともに、右に進行する本件バスに引きずられて右に移動したため、前台車第1軸が脱線したと推定される。

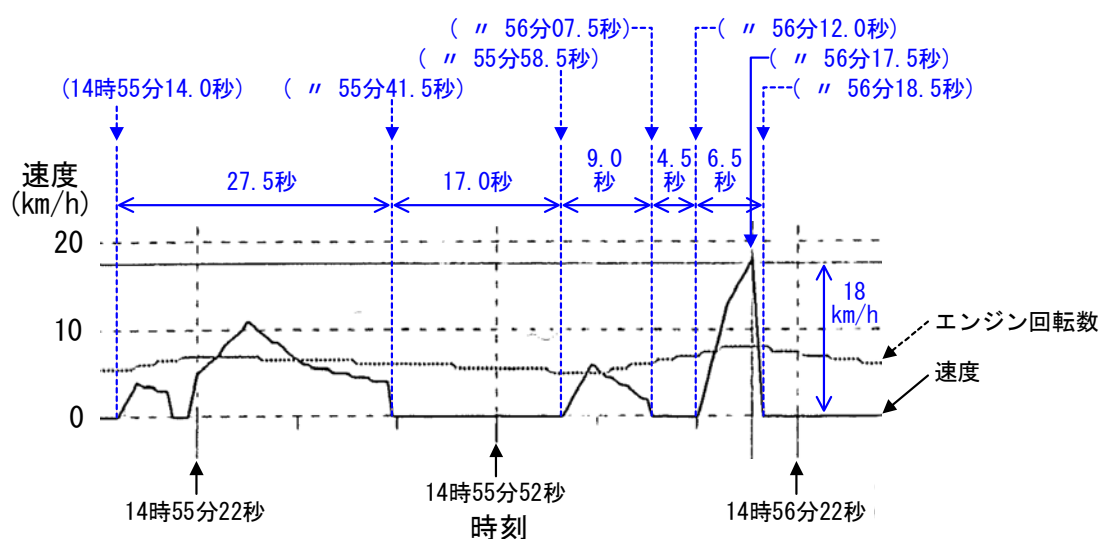
図2 本件バスの運行記録計の記録（0.5秒ごとの記録）

- 14時55分14.0秒～ (バス会社によれば、)長崎新地ターミナルを出発してバス誘導車路を進行する。
- 14時55分41.5秒 停止する。
- 14時55分58.5秒 加速したのち減速する。
- 14時56分 7.5秒 停止する。
- 14時56分12.0秒 加速する。
- 14時56分17.5秒 速度は18km/hを記録し、その直後から急激に減速する。
- 14時56分18.5秒 停止する。

本件バスの本事故発生時の運行状況については、2.1.3 に記述したように、本件バスのデジタル式運行記録計の速度の記録から、本件バスの衝突前後における移動距離を試算すると、

① 14時56分12.0秒から14時56分18.5秒までの移動距離は、約19m

② 14時55分58.5秒から14時56分7.5秒までの移動距離は、約9mであった。

本件バスの衝突後の停止位置から、①で求めた約19m手前での本件バスの先頭は、バス誘導車路を横断する横断歩道上に位置することになる。ここからさらに、②で求めた約9m手前での本件バスの先頭は、バス誘導車路の停止線の手前に位置することになる。

以上のことから、本件バス運転者は、バス誘導車路の停止線の手前で歩行者が横断歩道を通行し終えるまで約17.0秒間停止し、横断歩道上まで進み約4.5秒停止した後、本件交差点に進入して本件電車と衝突したと考えられる。

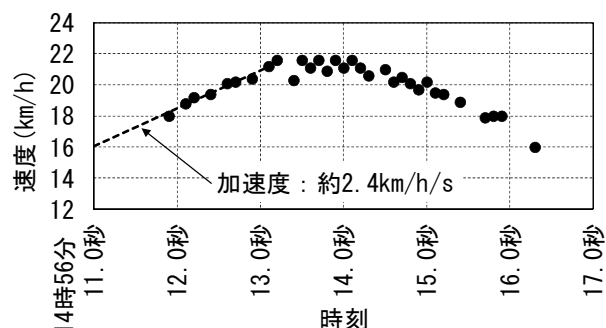
図3 ドライブレコーダの映像記録から分析された本件電車の速度

点間の通過距離と時間から本件電車の速度を求めたところ、図3の‘●’のようになった。14時56分13秒ごろにかけては、約2.4 km/h/sで加速し、14時56分13秒ごろ～14秒ごろにかけては等速度となり、このときの速度は約21 km/hであった。

なお、2.1.2(1)に記述したように、マスコンが非常ブレーキ位置に入った14時56分15.0秒での速度は約20 km/h、また、本件電車の位置は0 k 0 3 3 m付近であった。

以上の分析から、マスコンが非常ブレーキ位置に入った14時56分15.0秒には、本件電車は0 k 0 3 3 m付近を約20 km/hの速度で走行しており、この速度における本件電車の非常ブレーキによる制動距離は、2.3.2(3)に記述したように、非常ブレーキの減速度を5.2 km/h/s及び空走時間を1秒として試算すると、約17 mとなる。また、2.4.1に記述したように、本件電車が衝突後に停止した地点は0 k 0 4 4 mであることから、本件運転士が非常ブレーキを使用した時点では、本件バスとの衝突を避けることはできなかったと推定される。

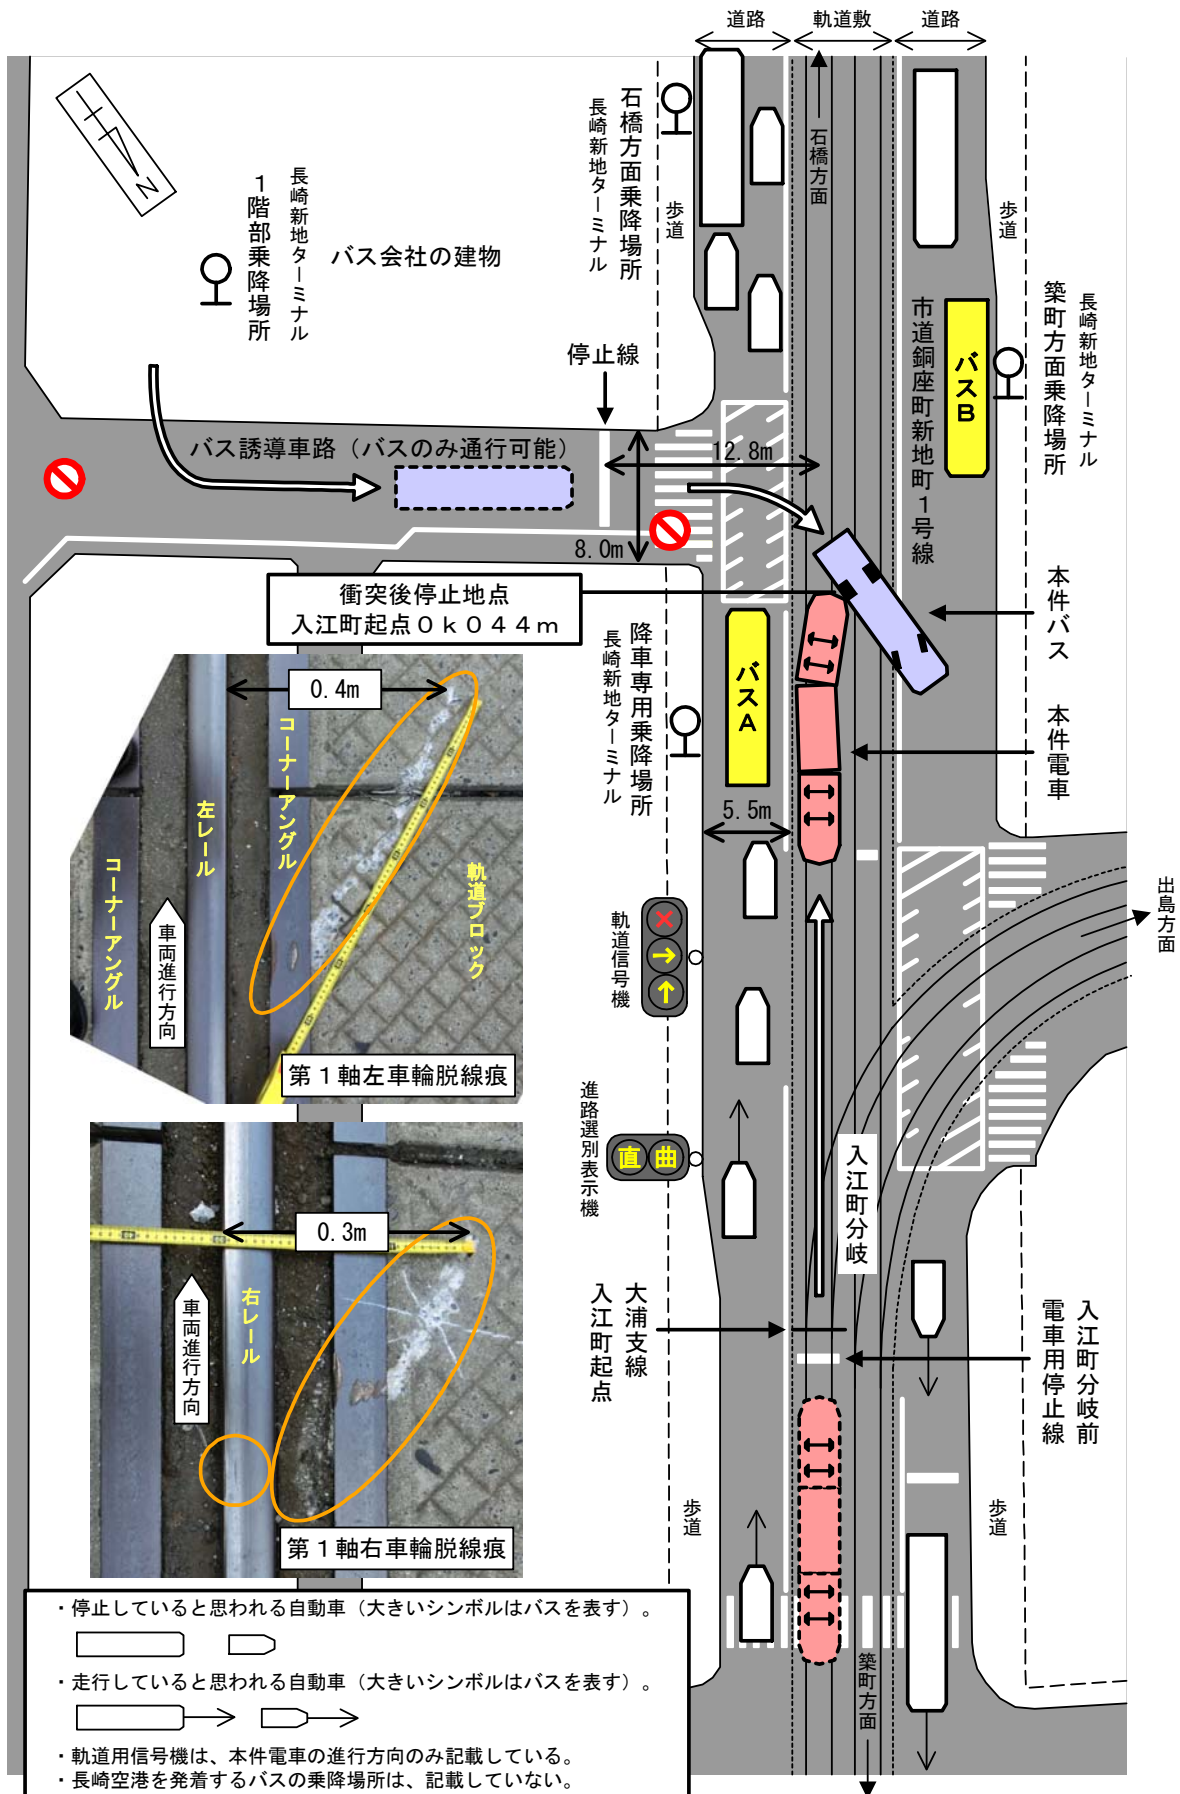
付図3 事故現場周辺略図（事故発生直後）

バス誘導車路の本件交差点手前の停止線からは、周辺の建物に視界を遮られて交差する市道を十分に見通すことが難しく、バス誘導車路を横断する本件交差点の横断歩道上からは、市道を見通すことができる。なお、本件交差点の周辺にバス車両等車体に高さのある自動車が存在する場合は、横断歩道上からでも、交差する市道を十分に見通すことが難しい。

本件電車は、本件交差点で本件バスと衝突して、前台車第1軸が右へ0.4m脱線していた。なお、本件電車の先頭の停止地点は、入江町起点0k044m（以下「入江町起点」は省略。）であった。

0k041m付近の軌道ブロック、軌道ブロックのコーナーアングル^{*6}及び右レールの頭頂面に、脱線した車輪のフランジによると見られる痕跡があった。

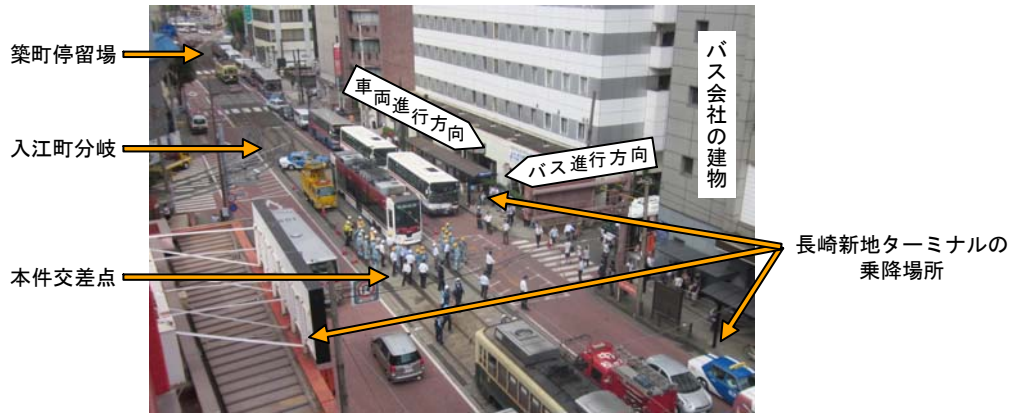
本件交差点から築町停留場方面の状況

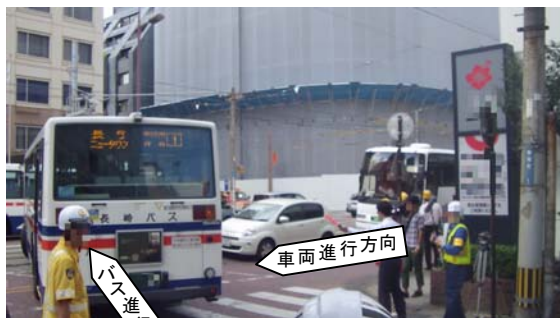
バス誘導車路の停止線付近からの本件バス進行方向の見通し

- (1) 路面電車との事故防止対策について、全乗務員に緊急指導を行った。
- (2) 本件交差点付近の安全環境改善を図った。
 - ① バス誘導車路から交差する市道を十分に見通せるよう、カーブミラーを設置した。
 - ② 路面電車が本件交差点へ接近していることを運転者に知らせるための、回転灯を設置した。
 - ③ 路面電車との事故防止を注意喚起するための看板を設置した。
 - ④ バス誘導車路から本件交差点へ進行するバスを誘導する誘導員を、常時配置した。
 - ⑤ 本件交差点をバスの運転者が安全に通行しようとしていることを確認するための監視カメラを設置した。
- (3) 5.2(5)に記述したように、同社と事故防止のための相互研究を行った。

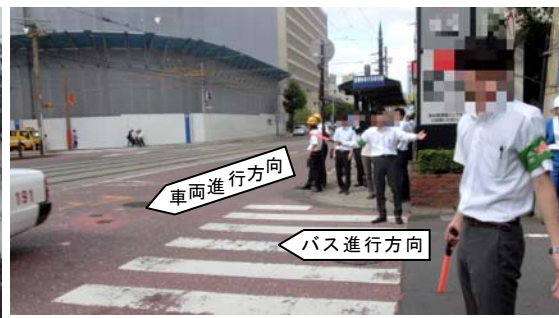
バス誘導車路の横断歩道付近からの本件バス進行方向の見通し

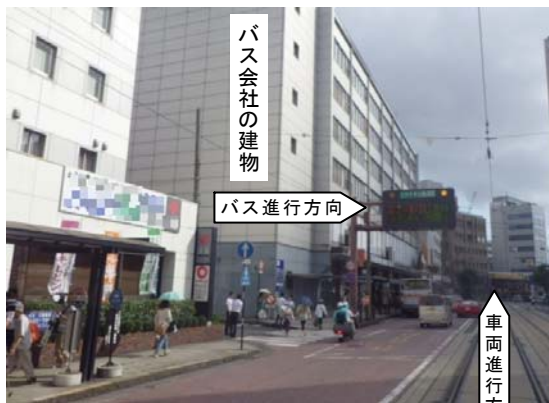
電車からの本件交差点の見通し

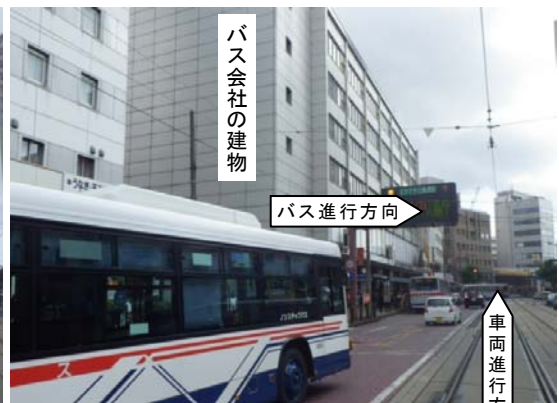
また、本事故は、交差点での見通しが十分でない状況になっていた際に発生していると考えられることから、見通しの不足を補完する設備を設置することが望ましい。

電車からの本件交差点の見通し
(左にバスが存在する場合)

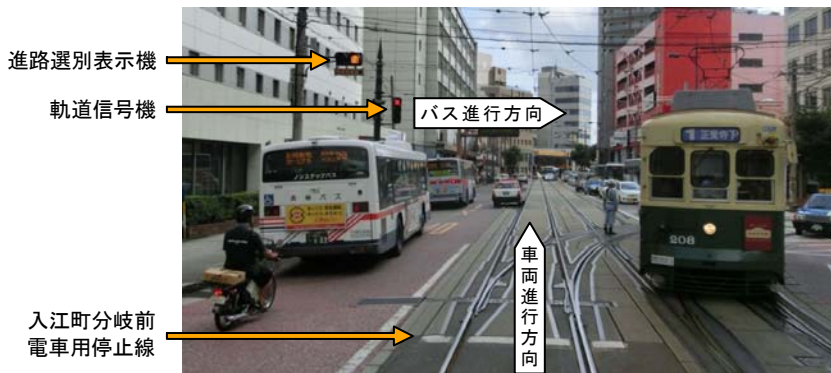
入江町分岐の停止線付近からの本件交差点の見通し

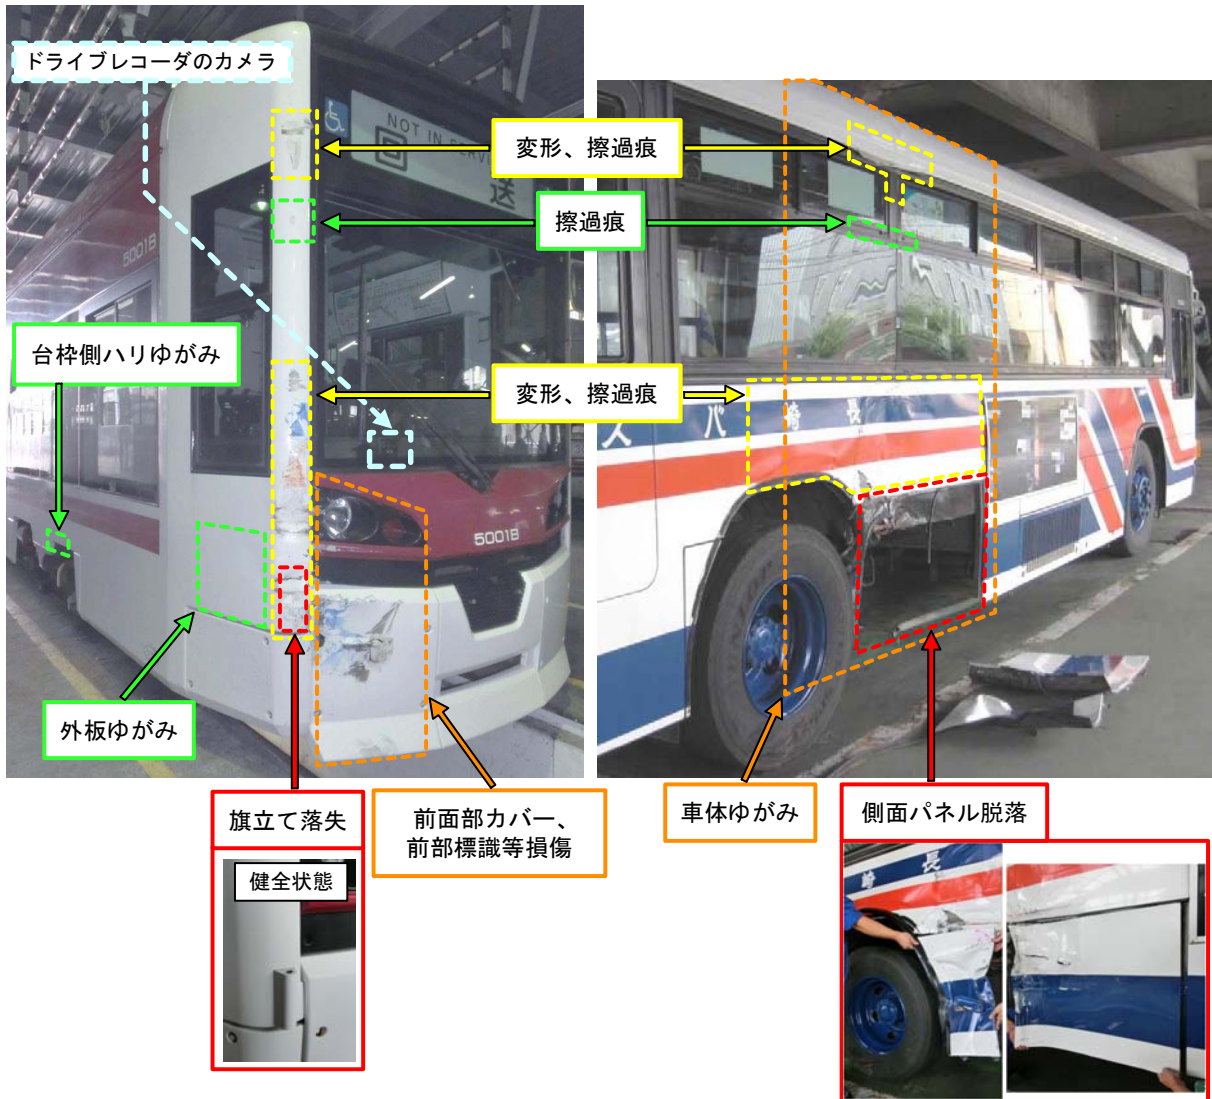
写真2 本件電車と本件バスの損傷状況

本件電車の先頭車体の5001B車は、右前部の隅柱部分に変形や擦過痕があり、さらに旗立てが落失し、及び前面部の右カバーや前部標識等が損傷していた。なお、これらの部分には本件バスのものと見られる青色と赤色の塗料が付着していた。また、右側面の運転台付近の外板と台枠側ハりにゆがみが見られた。

本件バスは、右側面の中央から後輪フェンダー部分に変形や擦過痕があり、側面のパネルが脱落していた。また、本件電車の右前部の隅柱部分が衝突したことによる車体のゆがみが見られた。
