鉄 道 事 故 調 査 報 告 書

II 九州旅客鉄道株式会社 鹿児島線 鹿児島中央駅構内 列車脱線事故

II 九州旅客鉄道株式会社 鹿児島線 鹿児島中央駅構内
列車脱線事故

発生日時：平成24年10月14日 22時00分ごろ

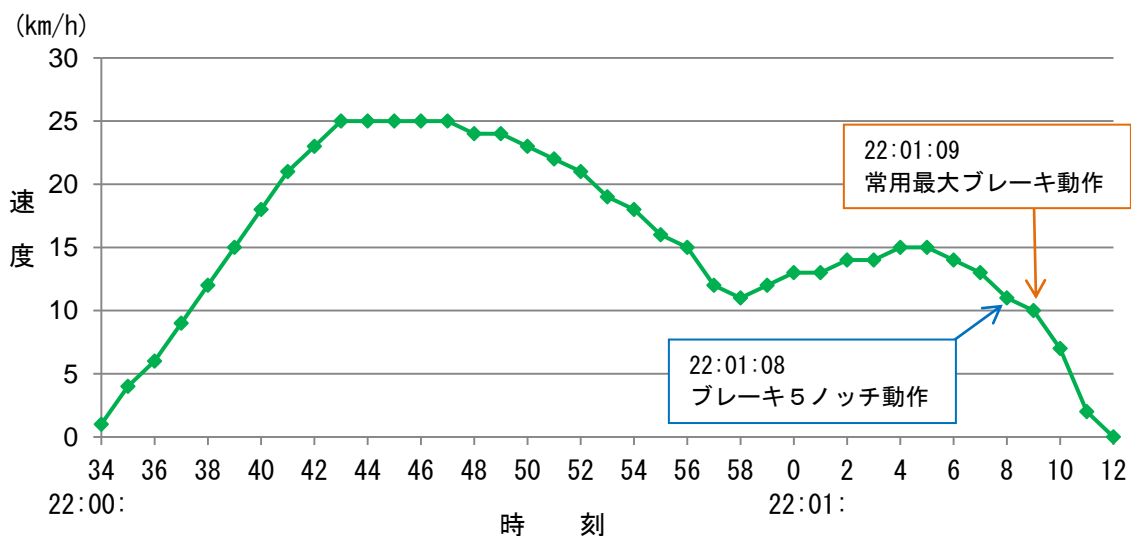
図1 運転状況記録装置の記録

事故発生直前の本件列車の運転速度等は、図1のとおりであった。

本件列車の運転速度について、2.6.1に記述したように、同社では鹿児島中央駅8番線から鹿児島線（上り）に進行する区間の列車の制限速度を25km/hと定めており、2.1.1に記述したように、本件運転士は運転速度が25km/h以下で運転していたと口述していること、及び2.1.2に記述したように、本件列車の運転状況記録装置の記録により同区間の運転速度は25km/h以下であったことから、同区間における制限速度の超過はなかったものと推定される。

止させたと口述しているが、2.1.2 に記述したように、運転状況記録装置には常用最大ブレーキの動作が記録されていたことから、本件運転士が非常ブレーキに入れたと勘違いをしていた可能性があると考えられる。

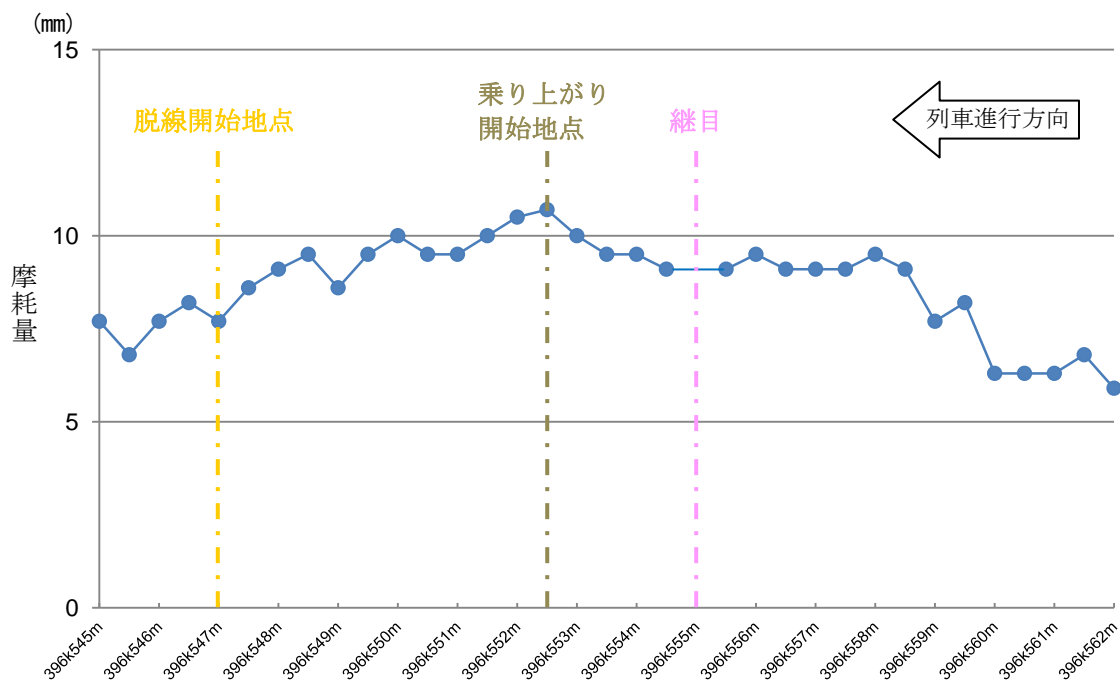
図2 外軌の摩耗状態

その結果は図2のとおりであり、396k552.5m付近が最も大きく10mm程度であった。

なお、2.3.2.7(1)に記述したように、外軌の摩耗量はレール交換の基準値に対して十分余裕があったことから、脱線に影響を及ぼした可能性は低いと考えられる。

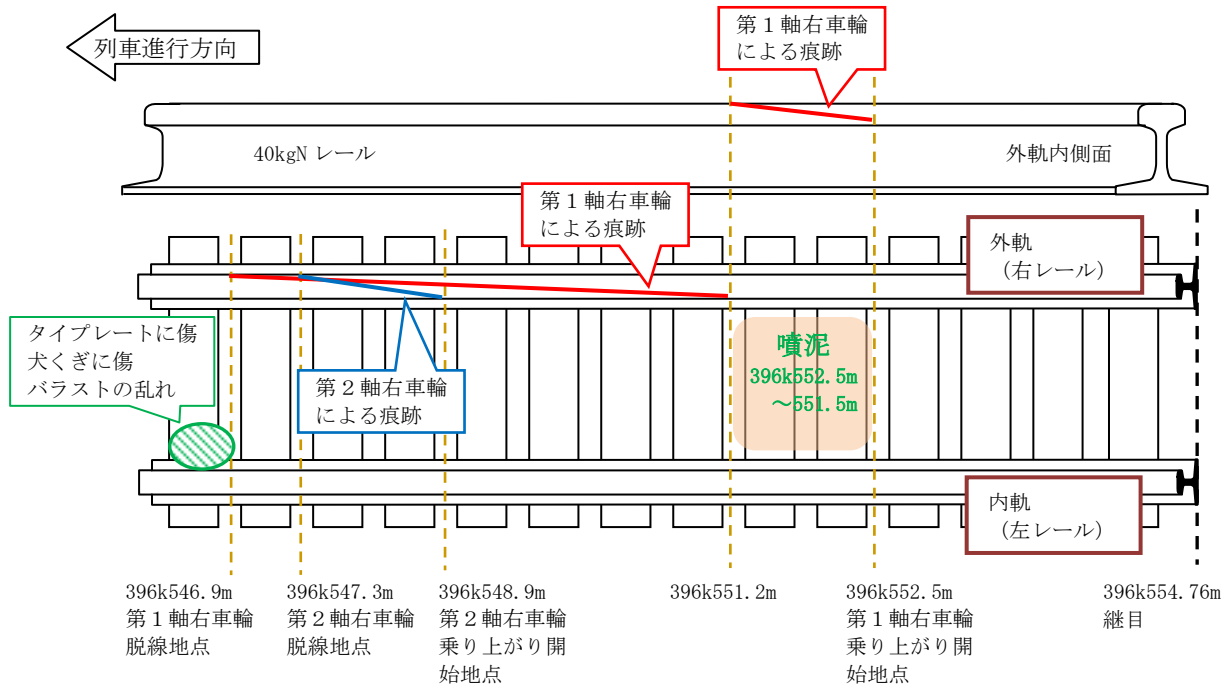
付図5 レール上の車輪による主な痕跡

- (1) 396k552.5m～396k551.2m付近の外軌のゲージコーナ^{*14}部に車輪によると見られる痕跡
- (2) 396k551.2m～396k546.9m付近の外軌の頭頂部に車輪によると見られる痕跡
- (3) 396k548.9m～396k547.3m付近の外軌の頭頂部に車輪に

2.4.1(1)、(2)、(3)及び付図5に記述したように、396k552.5mから396k551.2m付近及び396k551.2mから396k546.9m付近の外軌に乗り上がったと見られる痕跡があり、この付近で車輪が乗り上がったと考えられる。乗り上がった車輪は、396k546.9m付近で外軌上の痕跡が終わり、396k548.9m付近で新たに外軌上の痕跡が始まっており、その差が約2.0mであること、及び2.3.3.1に記述したように、本件車両の固定軸距が2.1mであることから、本件車両の後台車第1軸が396k546.9m付近で脱線した後、それに引きずられて本件車両の後台車第2軸が396k548.9m付近で外軌に乗り上がり、396k547.3m付近で脱線した可能性があると考えられる。

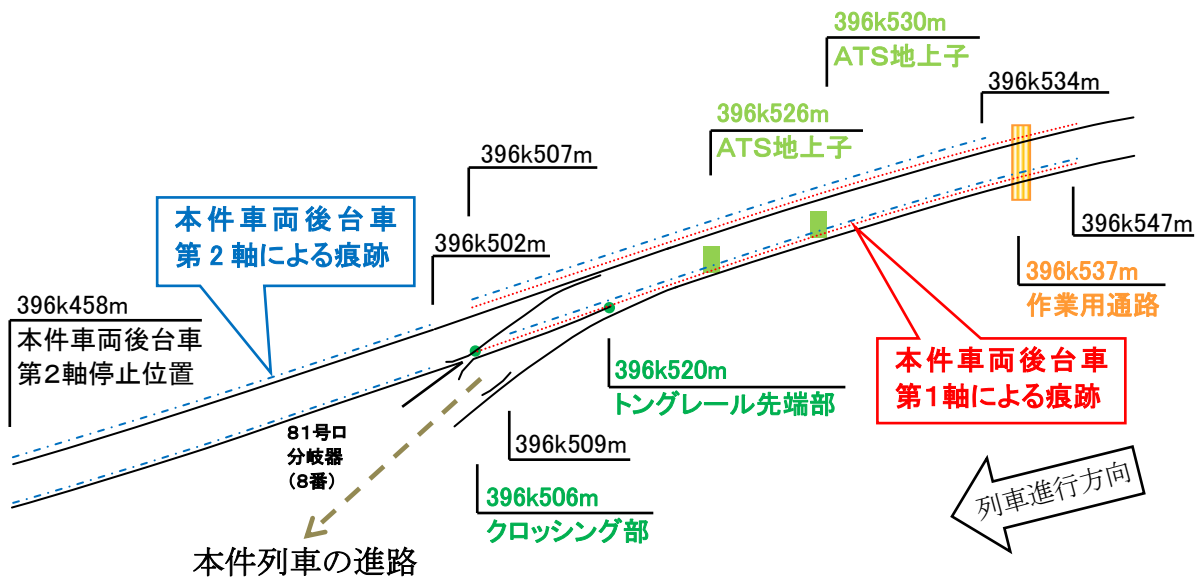
付図6 軌道上の車輪による主な痕跡

- (4) 396k547m～396k506m付近の内軌の右（軌間内のまくらぎ等）の損傷
 - (5) 396k547m～396k509m付近の内軌の右（軌間内のまくらぎ等）の損傷
 - (6) 396k547m～396k507m付近の外軌の右（軌間外のまくらぎ等）の損傷
 - (7) 396k534m～396k507m付近の外軌の右（軌間外のまくらぎ等）の損傷
 - (8) 396k502m～396k458m付近の外軌及び内軌それぞれの右（軌間内外のまくらぎ等）の損傷
 - (9) 396k537m付近にある作業用通路の損傷
 - (10) 396k530m及び396k526m付近にあるATS地上子の損傷
 - (11) 396k520m付近の81号口分岐器トングレール先端部の衝撃痕
 - (12) 396k506m付近の81号口分岐器クロッシング部のレールに車輪が乗り上がったと見られる痕跡
- (付図5 レール上の車輪による主な痕跡、付図6 軌道上の車輪による主な痕跡、写真1 事故現場付近の軌道等の損傷状態 参照)

また、2.3.1(2)に記述したように、事故後の本件車両の後台車第1軸はレール上にあり、第2軸はレールの右に脱線していたこと、2.4.1(4)から(7)に記述したように、81号口分岐器付近までは軌道上に4線の損傷があったが、2.4.1(8)に記述したように同分岐器より起点方には2線の損傷があったこと、2.4.1(12)に記述したように、同分岐器のクロッシング部のレール上に車輪の乗り上がり痕があったことから、第1軸は同分岐器のクロッシング部に衝撃後、同分岐器の異線側に復線し、そのままレール上を走行して停止したと考えられる。

なお、2.4.1(12)に記述した乗り上がり痕が本件車両後台車の第1軸によるものとする、2.4.1(11)に記述した同分岐器のトングレール先端部の衝撃痕、及び2.4.1(4)に記述した、そこから続く損傷は、第1軸によるものであり、2.4.1(5)に記述した、その右(外側)にある損傷は第2軸によるものであると考えられる。

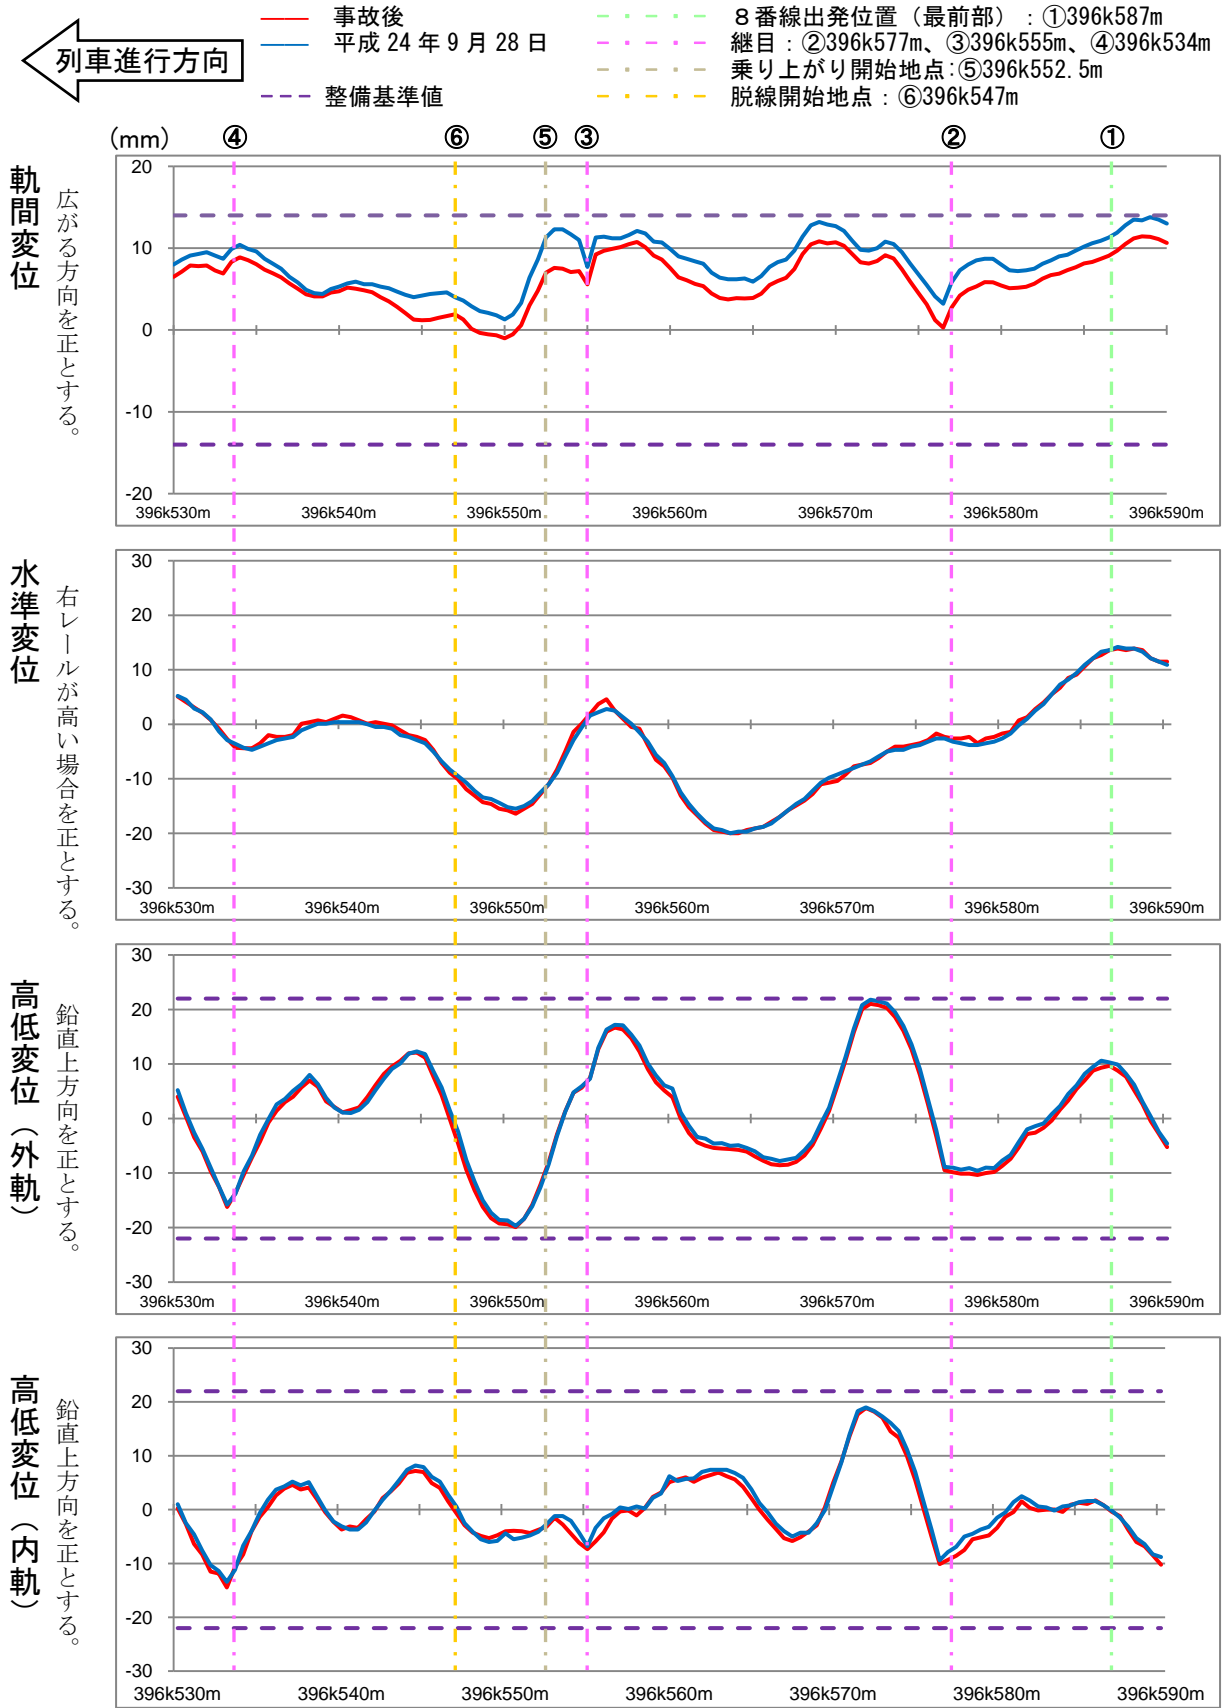
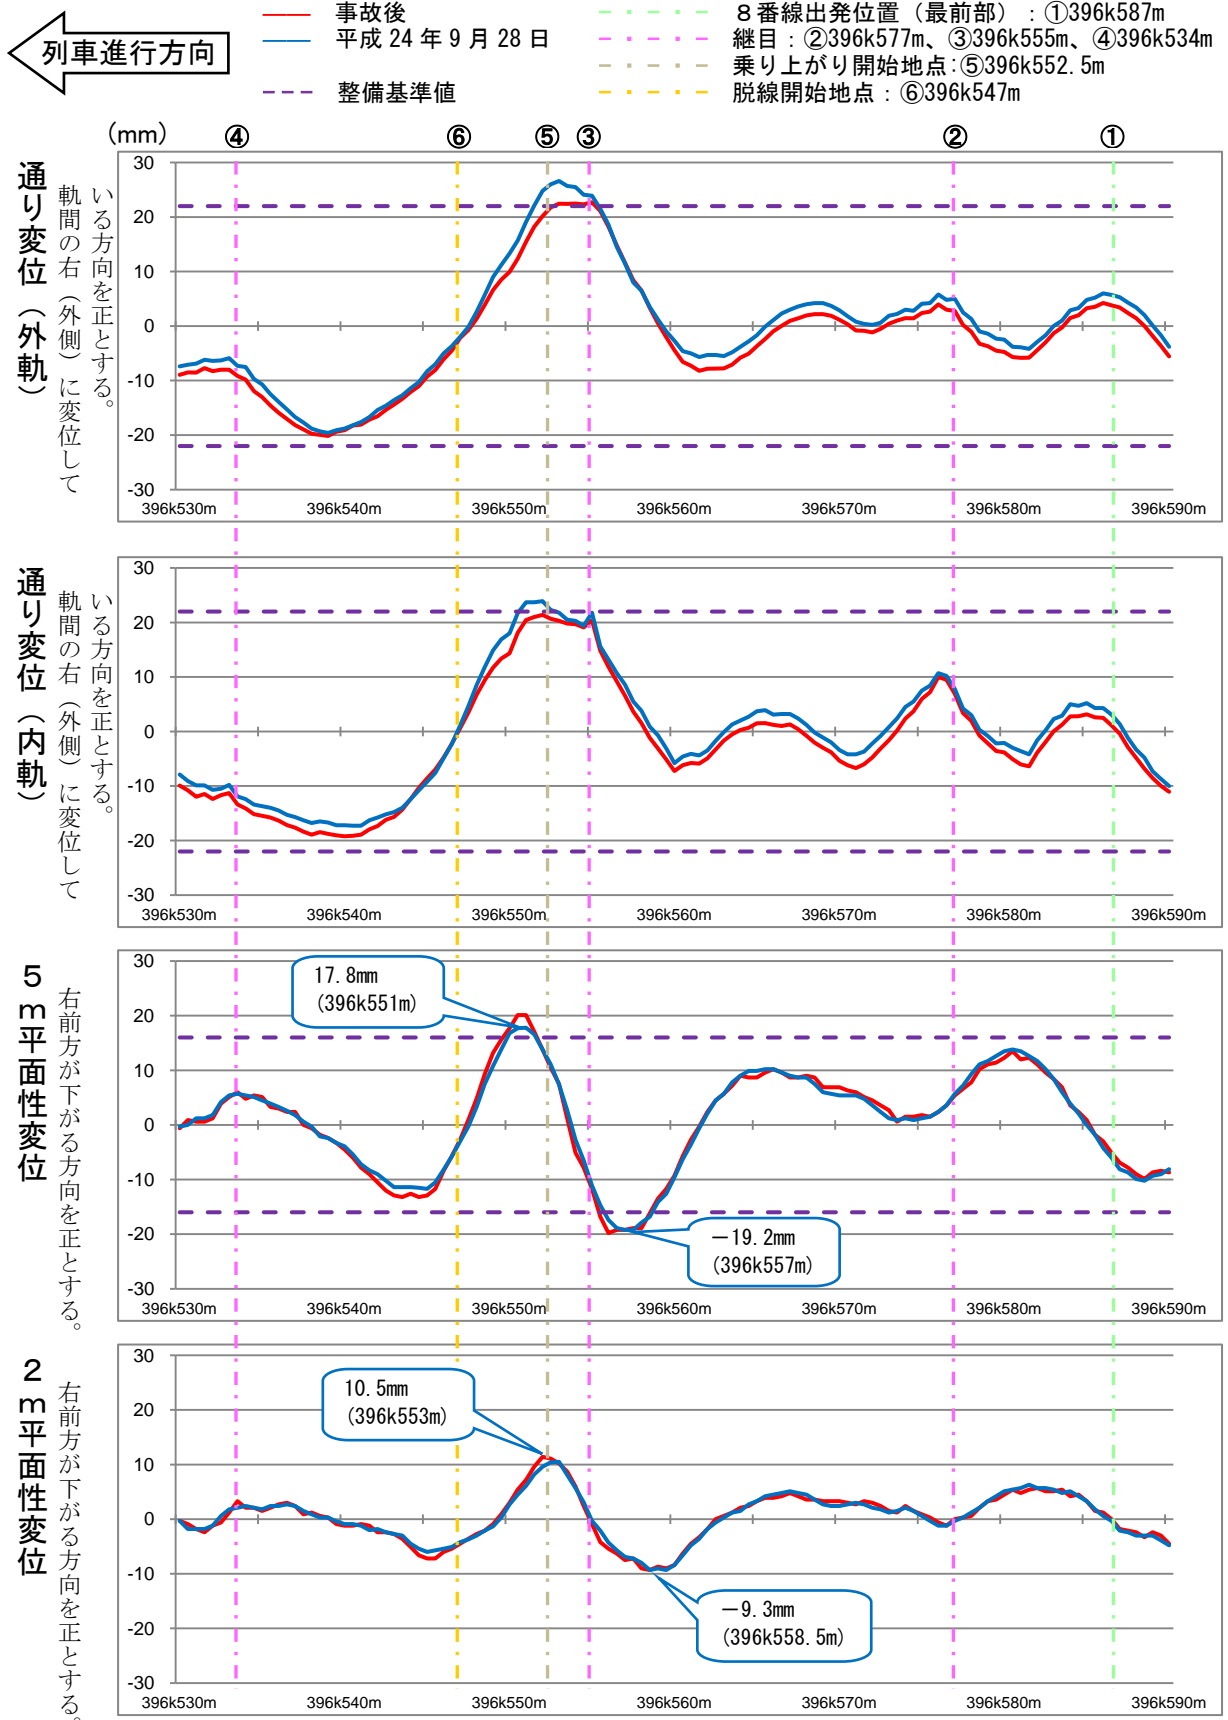
付図7 事故現場付近の軌道変位の状況 (1 / 2)

- ① 軌間変位（広がる方向を正とする。）は、396k589m付近が最も大きく13.8mmであった。
- ② 水準変位（右レールが高い場合を正とする。）は、396k563.5m付近が最も大きく-20.0mmであった。
- ③ 外軌（右レール）の高低変位（鉛直上方向を正とする。）は、396k572m付近が最も大きく21.8mmであった。
内軌（左レール）の高低変位（鉛直上方向を正とする。）は、396k572m付近が最も大きく19.0mmであった。
- ④ 外軌の通り変位（軌間の右（外側）に変位している方向を正とする。）は、396k555m～551.5m付近が最も大きく22.1～26.6mmであり、整備基準値（22mm）を超えていた。
内軌の通り変位（軌間の右（外側）に変位している方向を正とする。）は、396k552.5m～551m付近が最も大きく22.3～23.9mmであり、整備基準値（22mm）を超えていた。
- ⑤ 5m平面性変位（右前方が下がる方向を正とする。）は、396k558.5m～556m付近が-16.8～-19.2mm、396k551.5m～550m付近が16.6～17.8mmであり、整備基準値（16mm）を超えていた。
2m平面性変位（右前方が下がる方向を正とする。）は、396k553m付近が最も大きく10.5mmであった。

- (1) 軌間変位は、396k589m～588.5m付近が最も大きく11.4mmであった。
- (2) 水準変位は、396k564m～563.5m付近が最も大きく-20.0mmであった。
- (3) 外軌の高低変位は、396k572m付近が最も大きく21.0mmであった。
内軌の高低変位は、396k572m付近が最も大きく18.9mmであった。
- (4) 外軌の通り変位は、396k555m～553m付近が22.3～22.7mmであり、整備基準値（22mm：静的値）を超えていた。
内軌の通り変位は、396k552m付近が最も大きく21.4mmであった。
- (5) 5m平面性変位は、396k558.5m～555.5m付近が-16.2～-19.8mm、396k551.5m～550m付近が17.1～20.1mmであり、整備基準値（16mm：静的値）を超えていた。
2m平面性変位は、396k552m付近が最も大きく11.4mmであった。

- (1) 乗り上がり開始地点付近の軌道変位は、2.3.2.5(1)及び付図7に記述したように、事故前直近の結果により、外軌及び内軌の通り変位が本件曲線の右(外側)に大きくなっており、その前後の区間より変位が大きく、整備基準値を超えていた箇所があった。5m平面性変位は396k557m～551m付近が-19.2mmから17.8mmに急激に変化しており、整備基準値を超えていた箇所があった。さらに2m平面性変位は396k558.5m～

以上のことから、事故時は通り変位が外軌、内軌とも本件曲線の右（外側）に大きくなっていたため、本件曲線の曲線半径は設計値の450 mより小さく、乗り上がり開始地点付近が最も小さかったことから、外軌側の横圧が増加していたと考えられる。また、平面性変位の急激な変化により、外軌側の輪重が減少しやすい方向に大きくなっていたと考えられる。

また、軌道変位検査の実施後、軌道変位の測定値が整備基準値を超えている場合、検査（測定）実施から線路検査要領に規定している15日以内のできるだけ早い時期に軌道整備を行う必要がある。

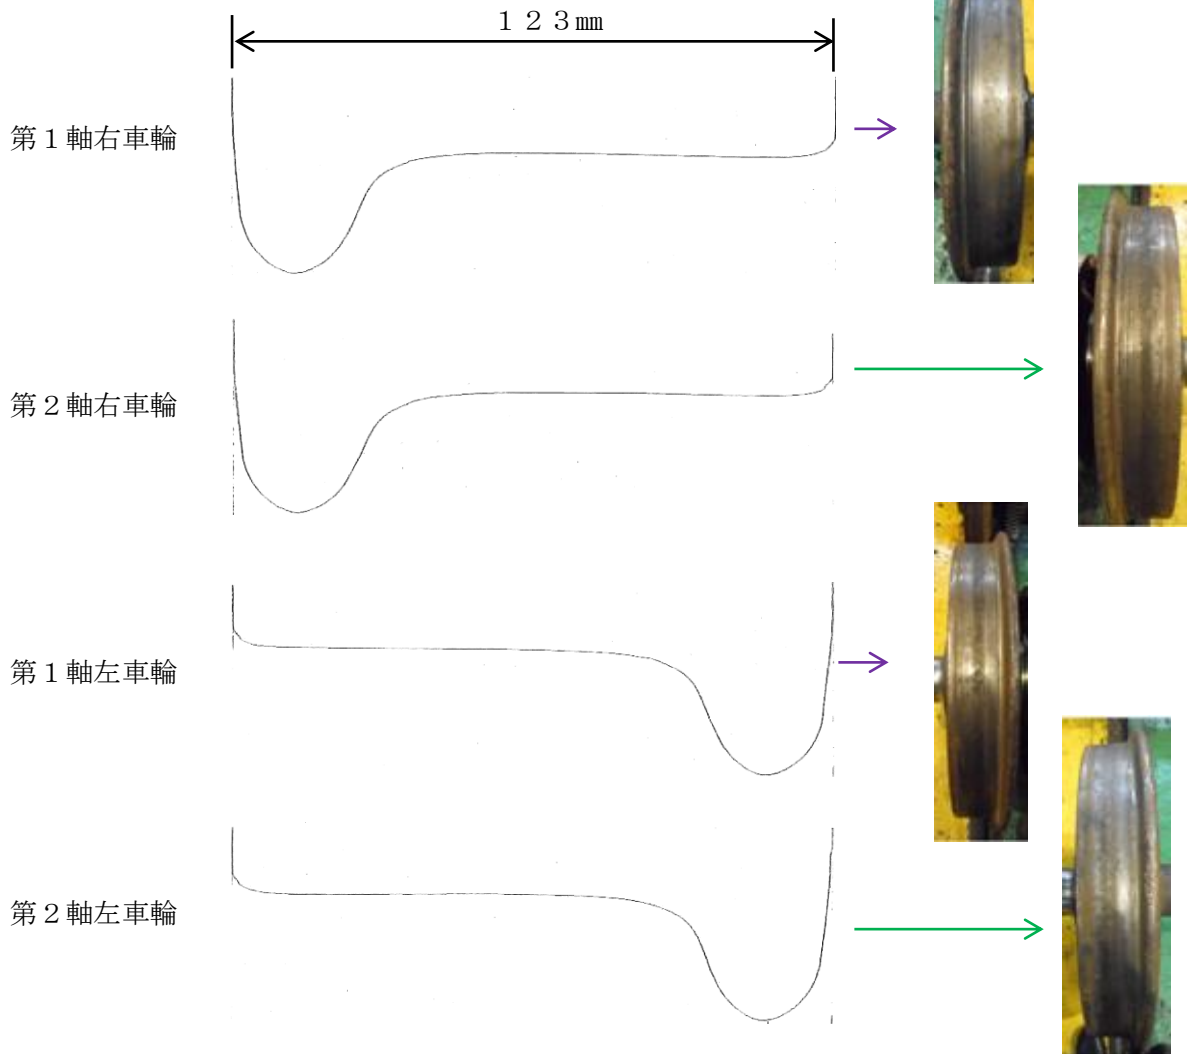
(2) 後台車第1軸及び第2軸の踏面図及び損傷状況

- (1) 後台車の各車輪の踏面及びフランジの打痕及び擦過痕
- (2) 全ての自動高さ調整弁^{*15}調整棒の曲損及び破損
- (3) 全ての空気ばねのエア抜け
- (4) 連結器胴受けの曲損
- (5) 内ホロ車体取付部の曲損

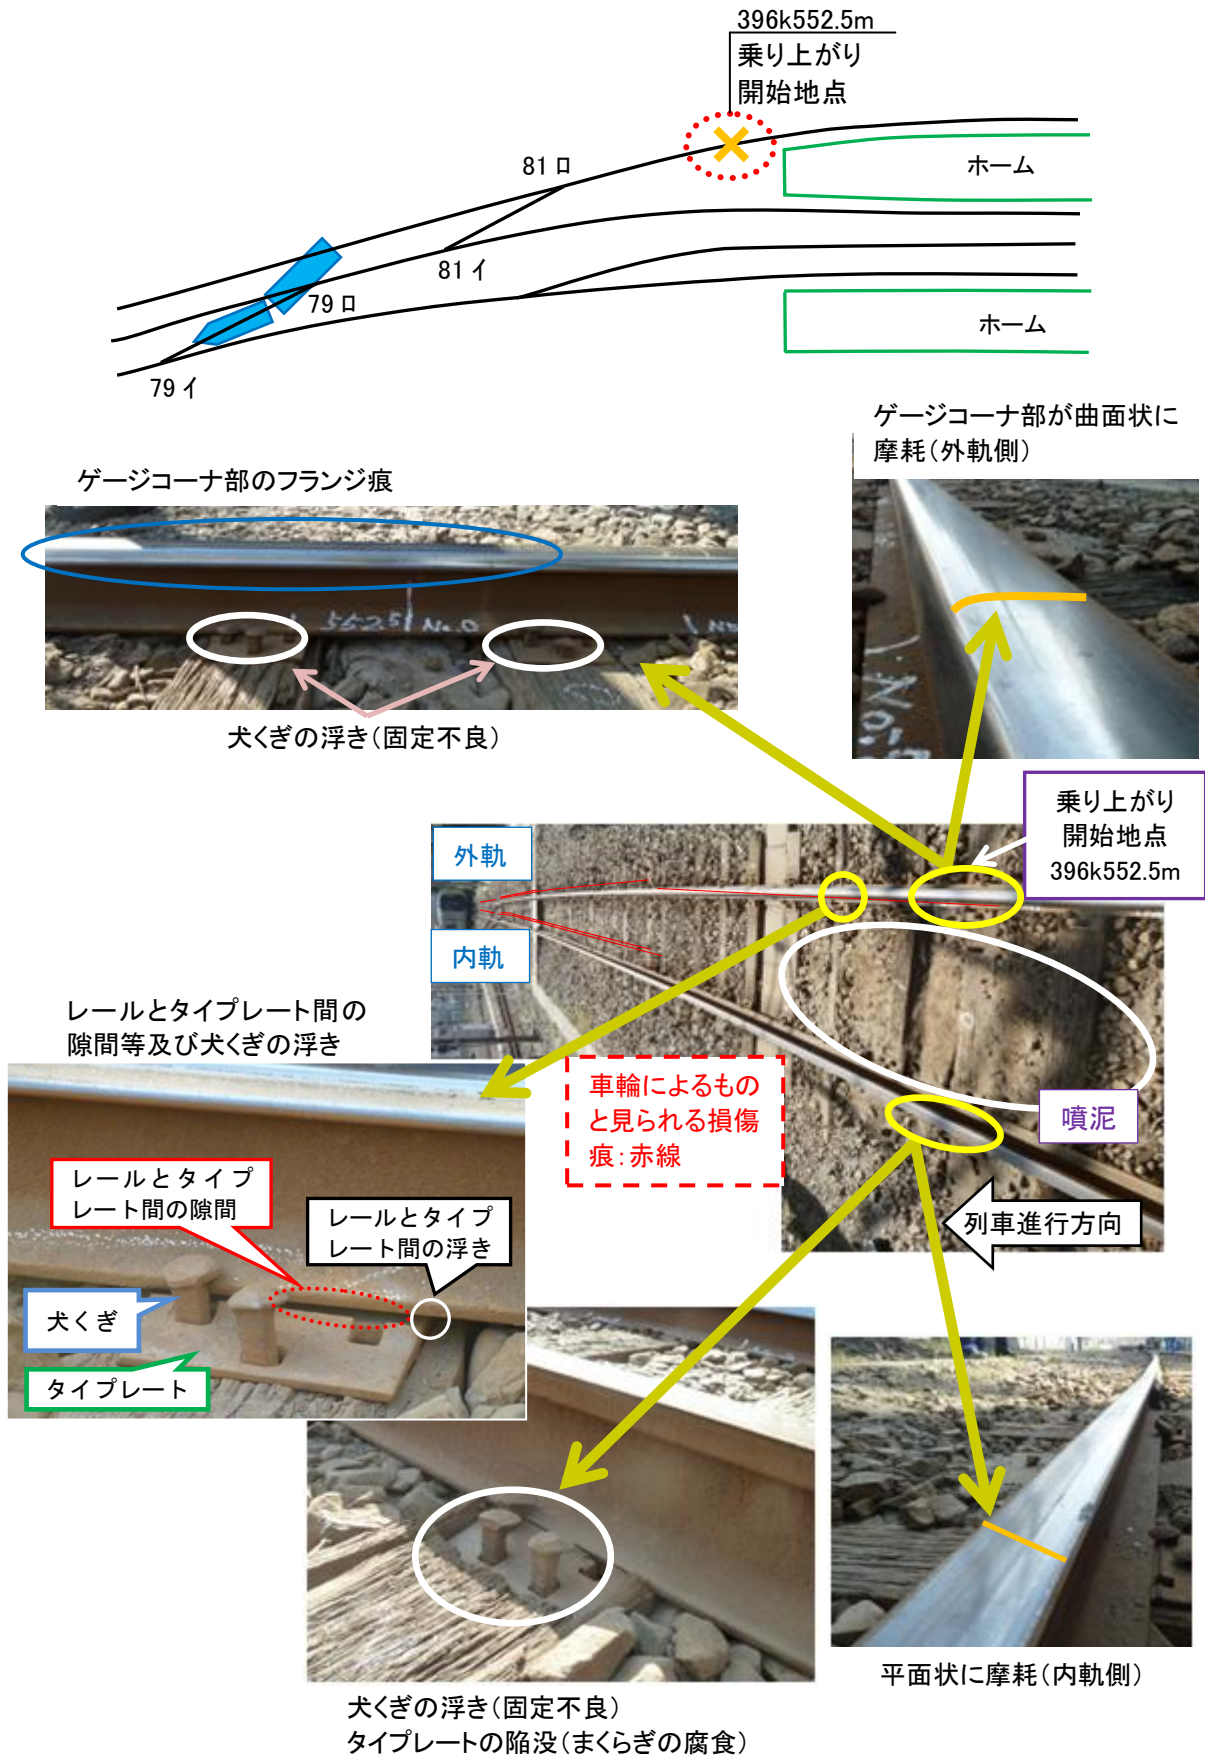
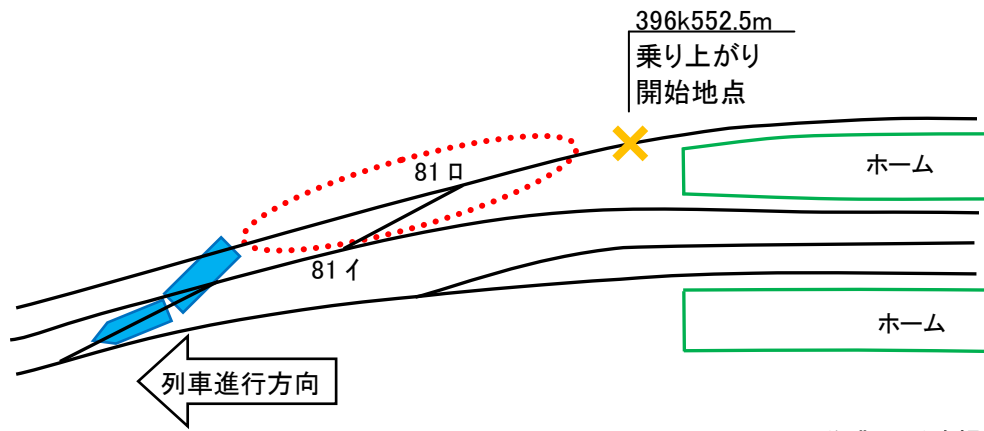
写真1 事故現場付近の軌道等の損傷状態 (1 / 2)

396k554.5m～396k550.5m付近におけるレール、まくらぎ、道床及び路盤の状態を0.5mごとに確認した結果は表3のとおりであり、犬くぎの浮きが多数あったほか、レールとタイププレート^{*10}間の浮き（垂直方向）が最大約13mm、レールとタイププレート間の隙間（外軌側、水平方向）が最大約7.0mmであった。

また、このうちの396k552.5m～396k551.5m付近の道床に火山灰の混じった噴泥^{*11}の生じている箇所があり、さらに、まくらぎの一部腐食や浮きがあった。

なお、2.3.2.7(2)に記述したように、道床に噴泥、犬くぎの浮き及びまくらぎの一部腐食等が多数あったことも徐々に軌道変位が大きくなったことに関与した可能性があると考えられる。

- (2) 2.3.2.7(2)に記述したように、事故後、396 k 554.5 m～550.5 m付近を調査した結果、道床に噴泥、犬くぎの浮き及びまくらぎの一部腐食等によりレールとタイプレート間に隙間等が多数あったことから、列車通過時の動的な軌道変位は、静的な軌道変位に比べて大きかったものと考えられる。

本事故が発生した箇所付近では、犬くぎの浮きやまくらぎの一部腐食等があり、レールとタイプレート間に隙間等が多数認められたことから、同社は、軌道部材検査及び線路巡視において軌道部材の状態に注意を払い、異常箇所があった場合、速やかに整備を行う必要がある。

- (1) 81号口分岐器の左トングレール、事故現場付近のまくらぎ及び道床を交換した。
- (2) 事故現場付近の軌道整正を行った。
- (3) 事故現場付近のレールを重軌条化（40kgN及び中継レールを50kgNレールに交換）した。
- (4) 全ての軌道変位について、著しく整備基準値を超過した場合には列車抑止を行う。
- (5) トラックマスターのソフトウェア改修により、整備基準値等の超過箇所を明確化し、超過箇所を正確かつ迅速に判断する。
- (6) 全ての駅構内本線について、定期的に動的測定を実施する。

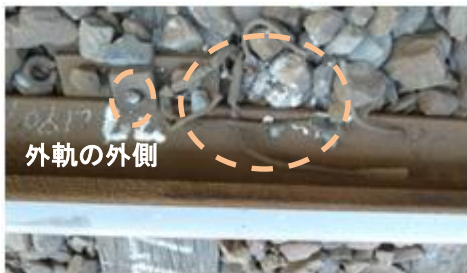
外軌側レールボンド
レール固定金具損傷
396k509m付近

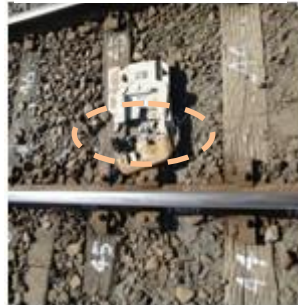
ATS地上子損傷
396k526m付近

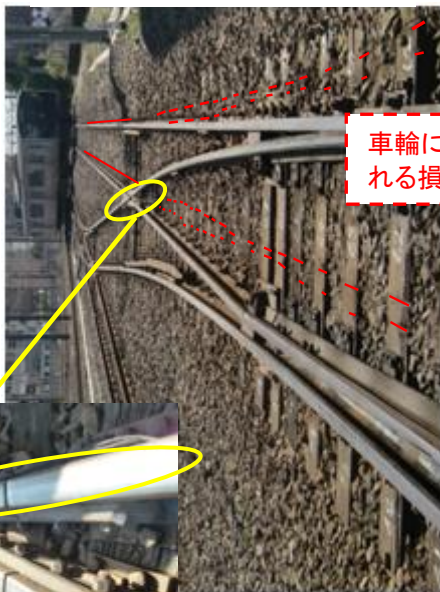
81号口分岐器(クロッシング部)
396k506m付近

レール乗り上がり痕

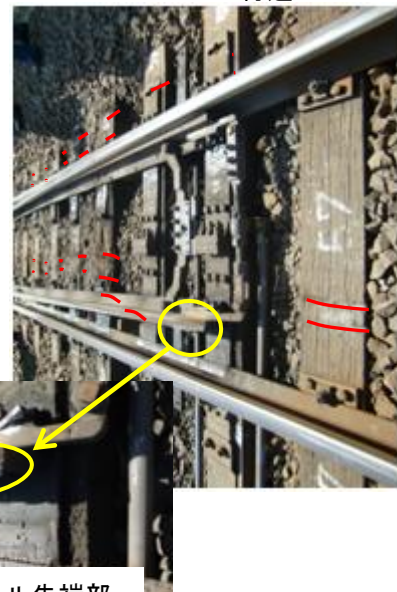
81号口分岐器(トングレール先端部)
396k520m付近

トングレール先端部
衝撃痕

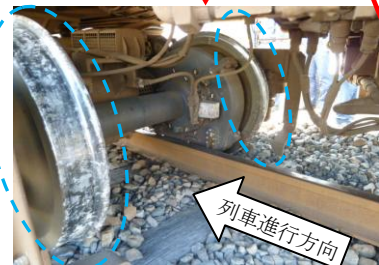
本件車両後台車第1軸
車輪踏面の損傷

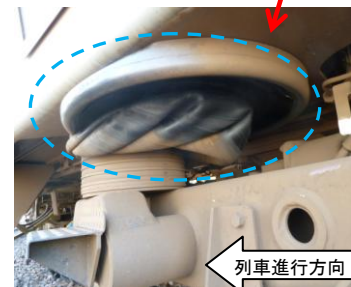
本件車両後台車右側
空気ばねエア抜け
