RA2014-7

鉄 道 事 故 調 査 報 告 書

II 日本貨物鉄道株式会社 江差線 泉沢駅～釜谷駅間 列車脱線事故

II 日本貨物鉄道株式会社 江差線 泉沢駅～釜谷駅間
列車脱線事故

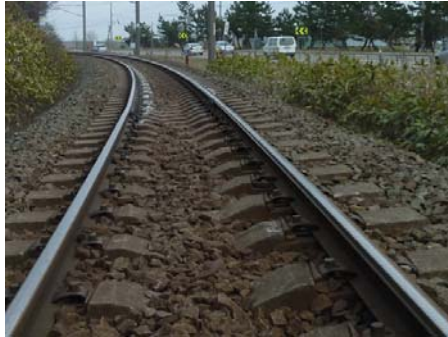
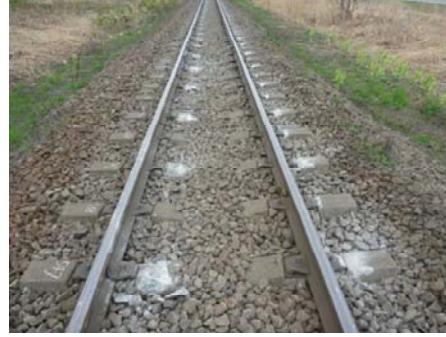
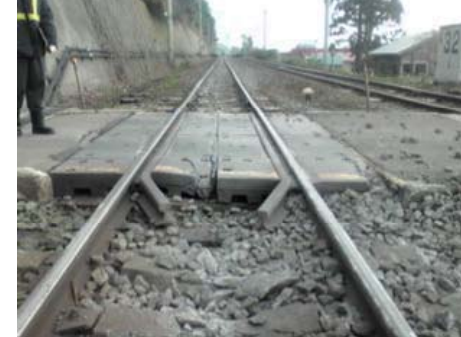
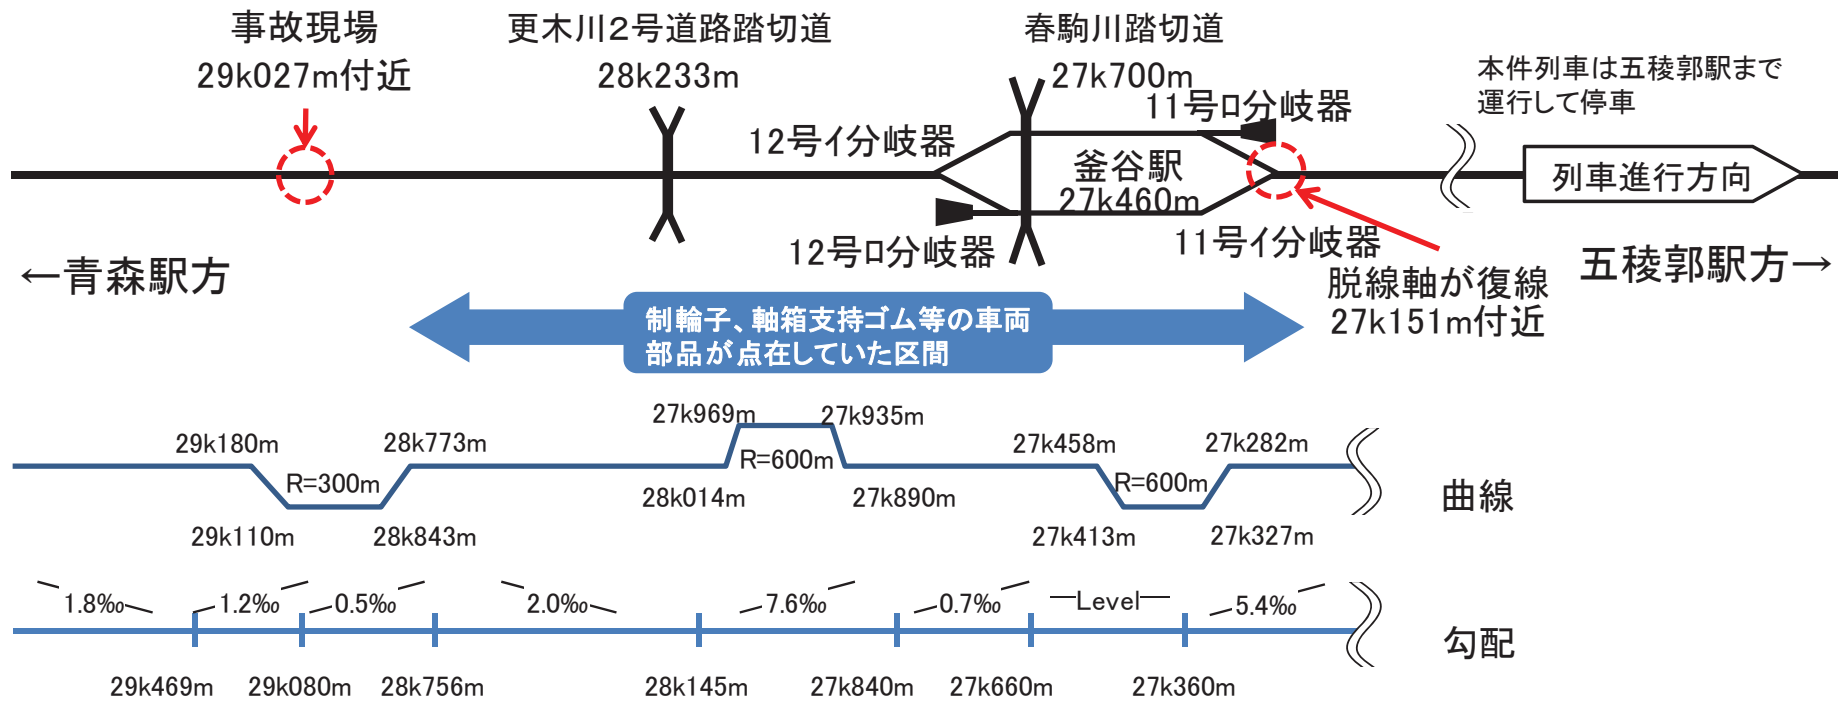
付図3 事故現場～釜谷駅略図

- (1) 本件曲線の29k032m付近から29k027m付近までの約5mの間に、右レール（外軌）上を軌間内側から外側へと斜めに横切る車輪によるものと見られる痕跡があった。
- (2) 29k027m付近の左レール軌間内側のまくらぎ上に車輪によるものと見られる痕跡があり、29k026m付近の右レール軌間外側のレール締結装置が損傷していた。ここから五稜郭駅方のまくらぎには、車輪によるものと見られる1本の痕跡があり、その痕跡は釜谷駅構内まで続いていた。
- (3) 釜谷駅構内12号イ分岐器（27k803m～27k766m）のクロッシング部付近から、車輪によるものと見られる脱線の痕跡が2本あった。
- (4) 釜谷駅構内に敷設されている春駒川踏切道（27k700m）には、碎石が散乱しており、踏切敷板には車輪によるものと見られる痕跡があった。
- (5) 釜谷駅構内11号ロ分岐器（27k204m～27k179m）及び11号イ分岐器（27k154m～27k117m）には、車輪によるものと見られる打痕及び線状の痕跡があった。なお、11号イ分岐器より五稜郭駅方の軌道には、車輪によるものと見られる痕跡はなかった。
- (6) JR北海道によると、本事故によりまくらぎ（木・PC）約1,900本、レール締結装置約3,000個が損傷したとのことである。

2.4.1(1)及び(2)に記述したように、本件曲線の29k032m付近から29k027m付近までの約5mの間に、右レール（外軌）上を軌間内側から外側へと斜めに横切る車輪によるものと見られる痕跡があったこと、及びこの付近から釜谷駅構内にかけてのまくらぎ及びレール締結装置に車輪によるものと見られる1本の痕跡が続いていたことから、本件貨車の車輪が29k032m付近で右レールに乗り上がり始め、29k027m付近で脱線したものと考えられる。

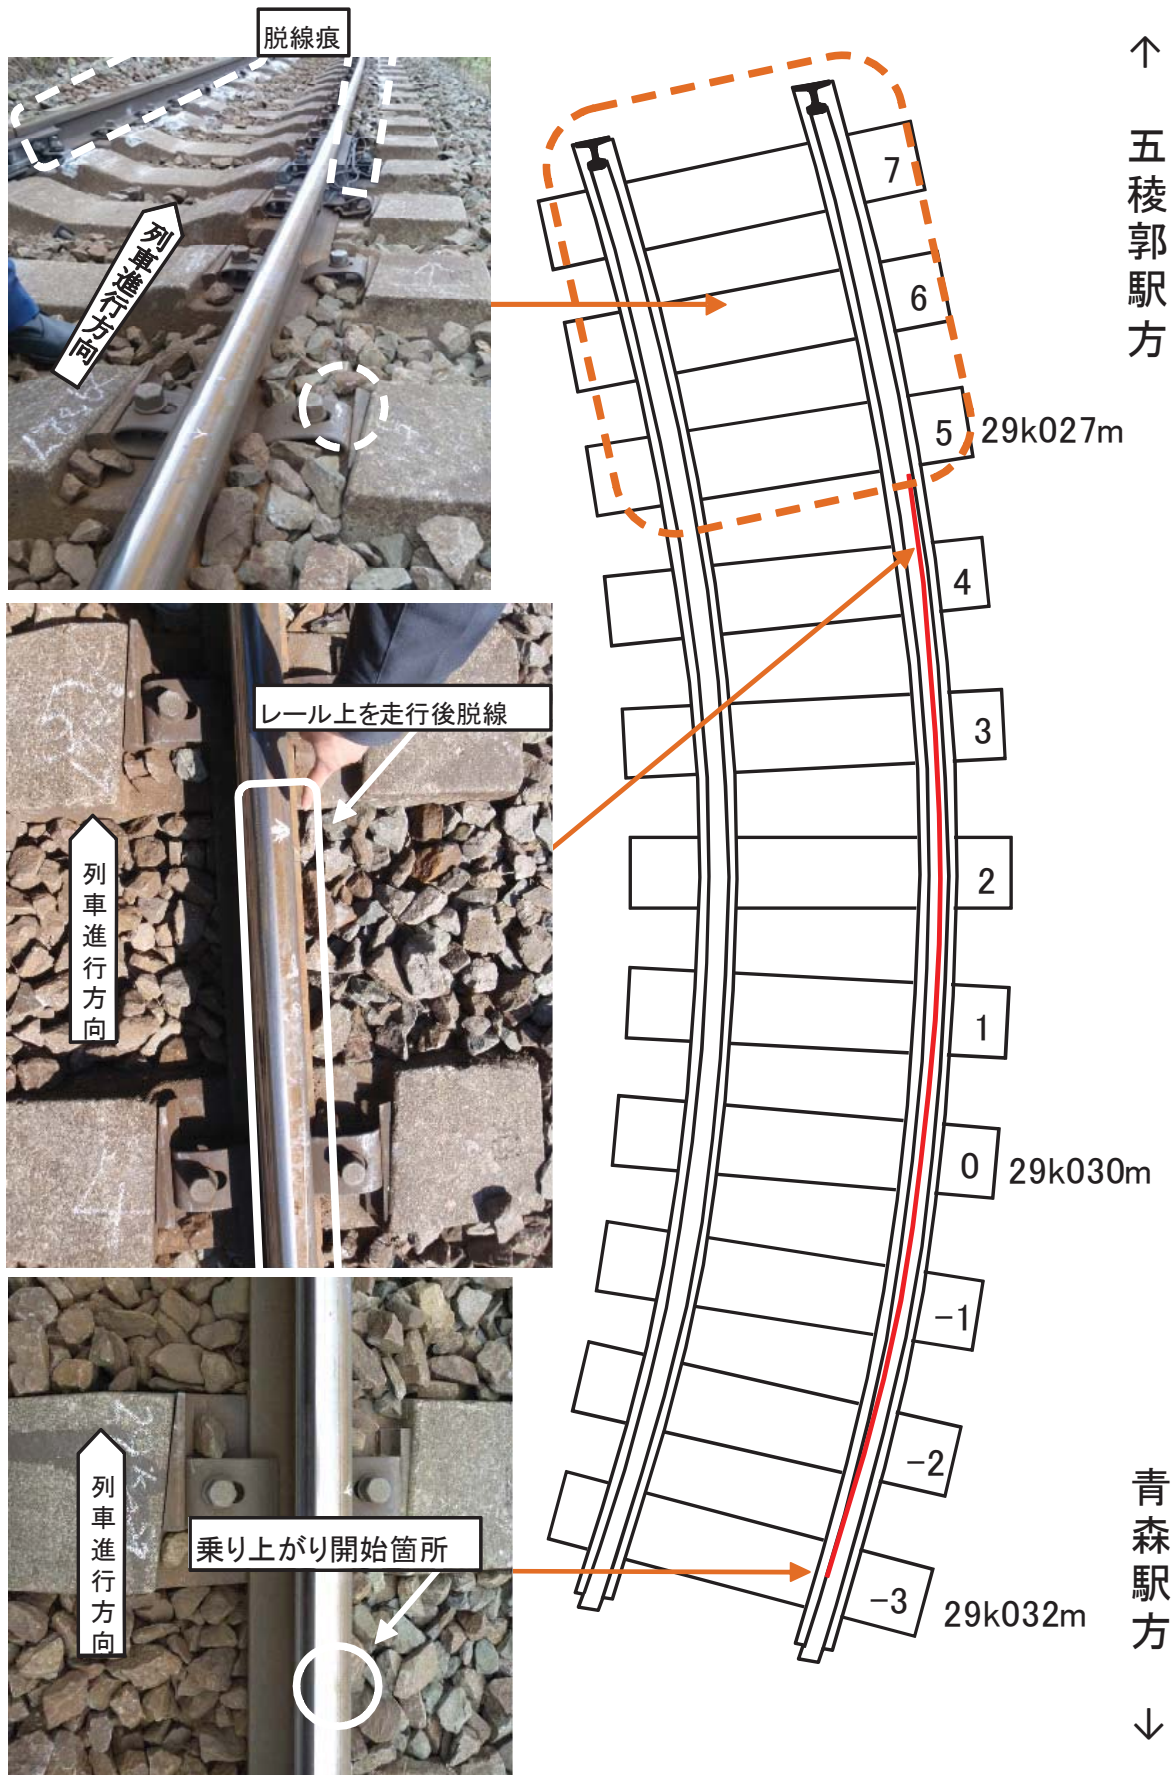
付図4 事故現場略図

- (1) 本件列車は、五稜郭駅の所定の停止位置に停車した。このとき、本件貨車は後台車付近から発煙があったが、脱線していなかった。
- (2) 泉沢駅～釜谷駅間の左曲線（半径300m）内の29k032m付近から29k027m付近までには、右レール（外軌）上の軌間内側から外側へと斜めに横切る車輪によるものと見られる痕跡があった。また、29k027m付近から釜谷駅構内にかけての右レール外側及び左レール内側のまくらぎ及びレール締結装置に、車輪によるものと見られる痕跡が続いていた。よって、本件貨車は、この付近で脱線したと考えられる。
- (3) 釜谷駅構内の本件列車の進路上の分岐器（通過順に、12号イ、11号ロ及び11号イ）には、車輪によるものと見られる打痕及び線状の痕跡があった。ただし、11号イ分岐器から五稜郭駅方の軌道には、車輪によるものと見られる痕跡はなかった。
- (4) 本事故当日、信号通信指令が、信号関係の集中監視装置に釜谷駅構内の11号分岐器の故障表示を認めた5時59分より前には、本件列車を含む4本の貨物列車（上り1本及び下り3本）が同駅を通過していた。このうち1本の貨物列車は、本件列車が通過した約10分後に、本件列車と同方向に通過していた。

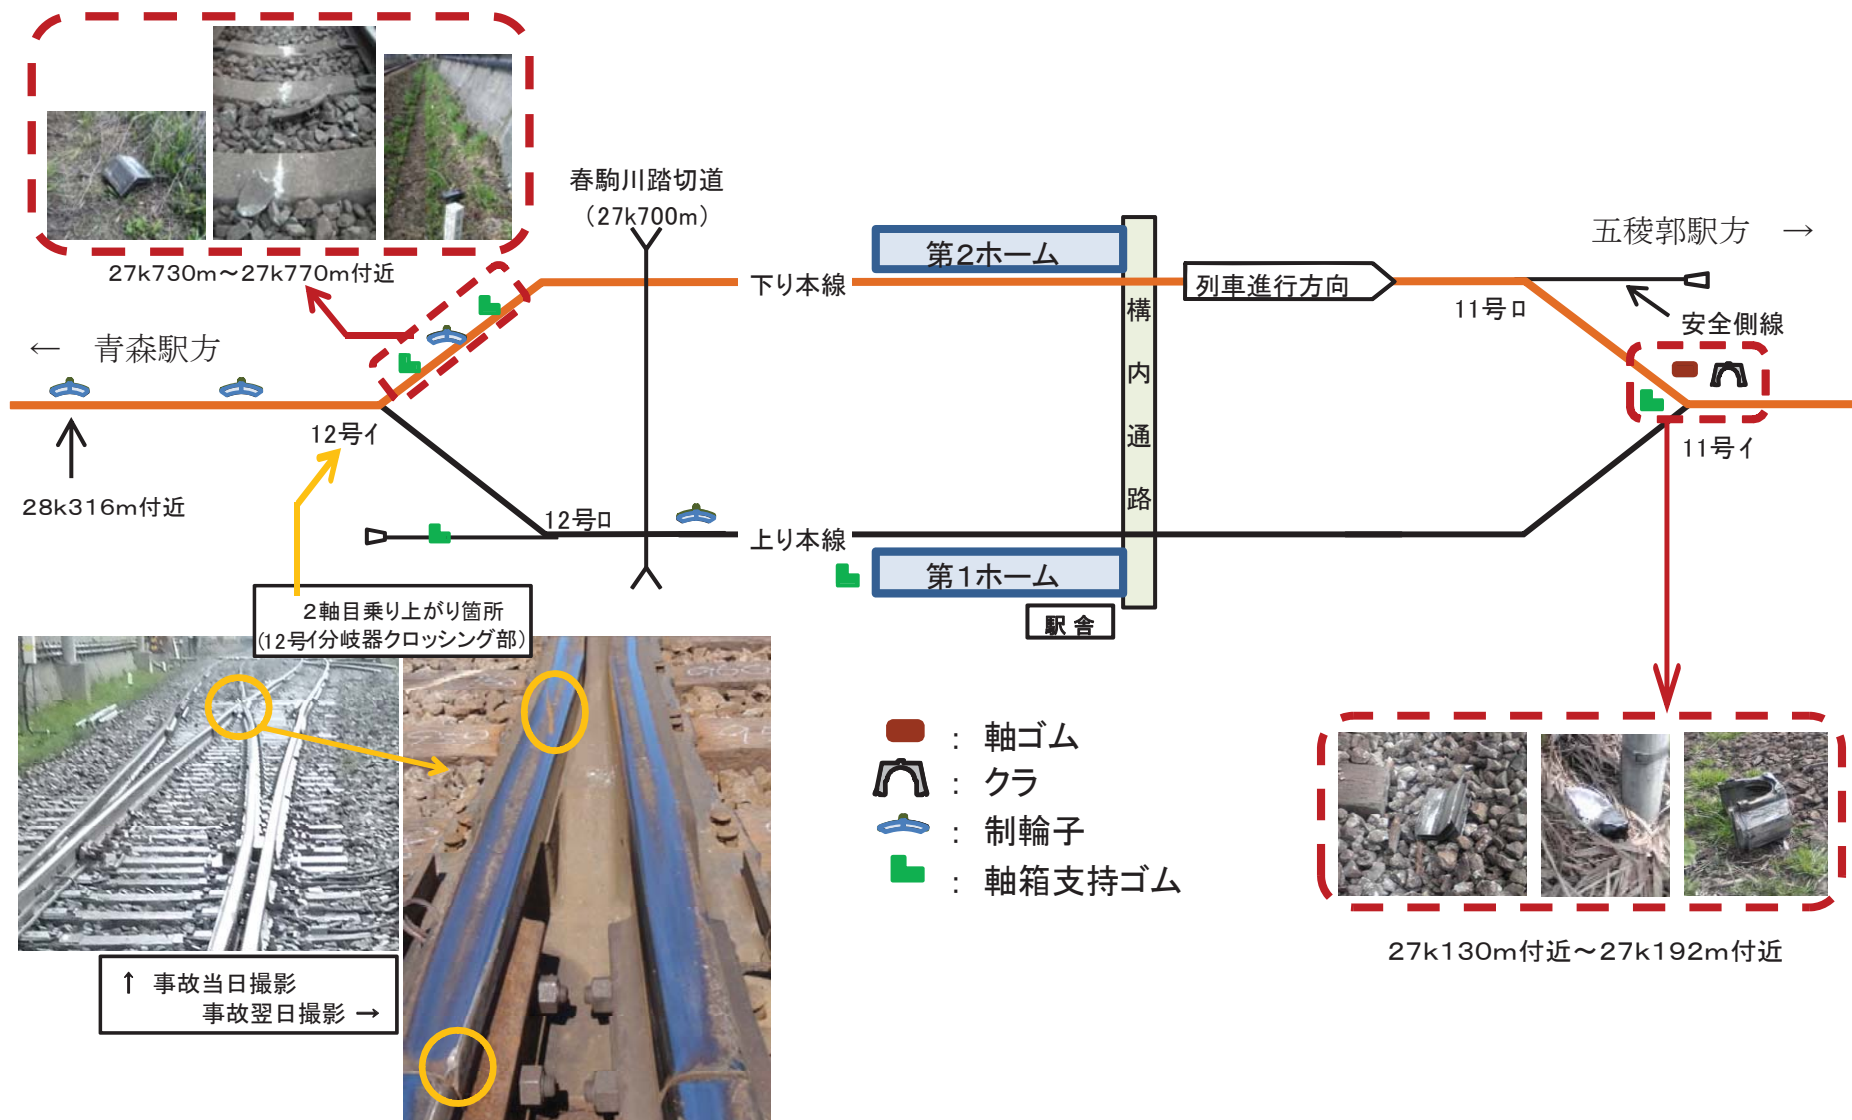
付図5 釜谷駅構内略図

12号イ分岐器は、車輪によりトングレール^{*1}が損傷して転換できる状態ではなく、次に確認した11号ロ分岐器も車輪に踏まれて損傷していたが、その先にある11号イ分岐器のトングレールには大した損傷がなく、そこから五稜郭駅方のPCまくらぎ上には車輪による痕跡が見られなかった。

28k817m付近から27k130m付近までの間に、本件貨車から脱落したブレーキ装置の制輪子キー及び制輪子並びに軸箱支持装置の軸ゴム、軸箱支持ゴム及びクラが点在していた。このうち、軸箱支持装置の軸ゴム、軸箱支持ゴム及びクラは、いずれも釜谷駅構内で発見され、軸ゴム及びクラについては最も五稜郭駅方の27k130m付近で発見された。

また、2.4.2(4)に記述したように、本件貨車の後台車の第1軸の車輪が第2軸の車輪に比べて著しく損傷していたこと、及び2.4.1(3)に記述したように、釜谷駅構内の12号イ分岐器のクロッシング部付近から、車輪によるものと見られる脱線の痕跡が2本あったことから、29k027m付近で第1軸が脱線し、釜谷駅構内の12号イ分岐器のクロッシング部付近で第2軸が脱線したものと考えられる。

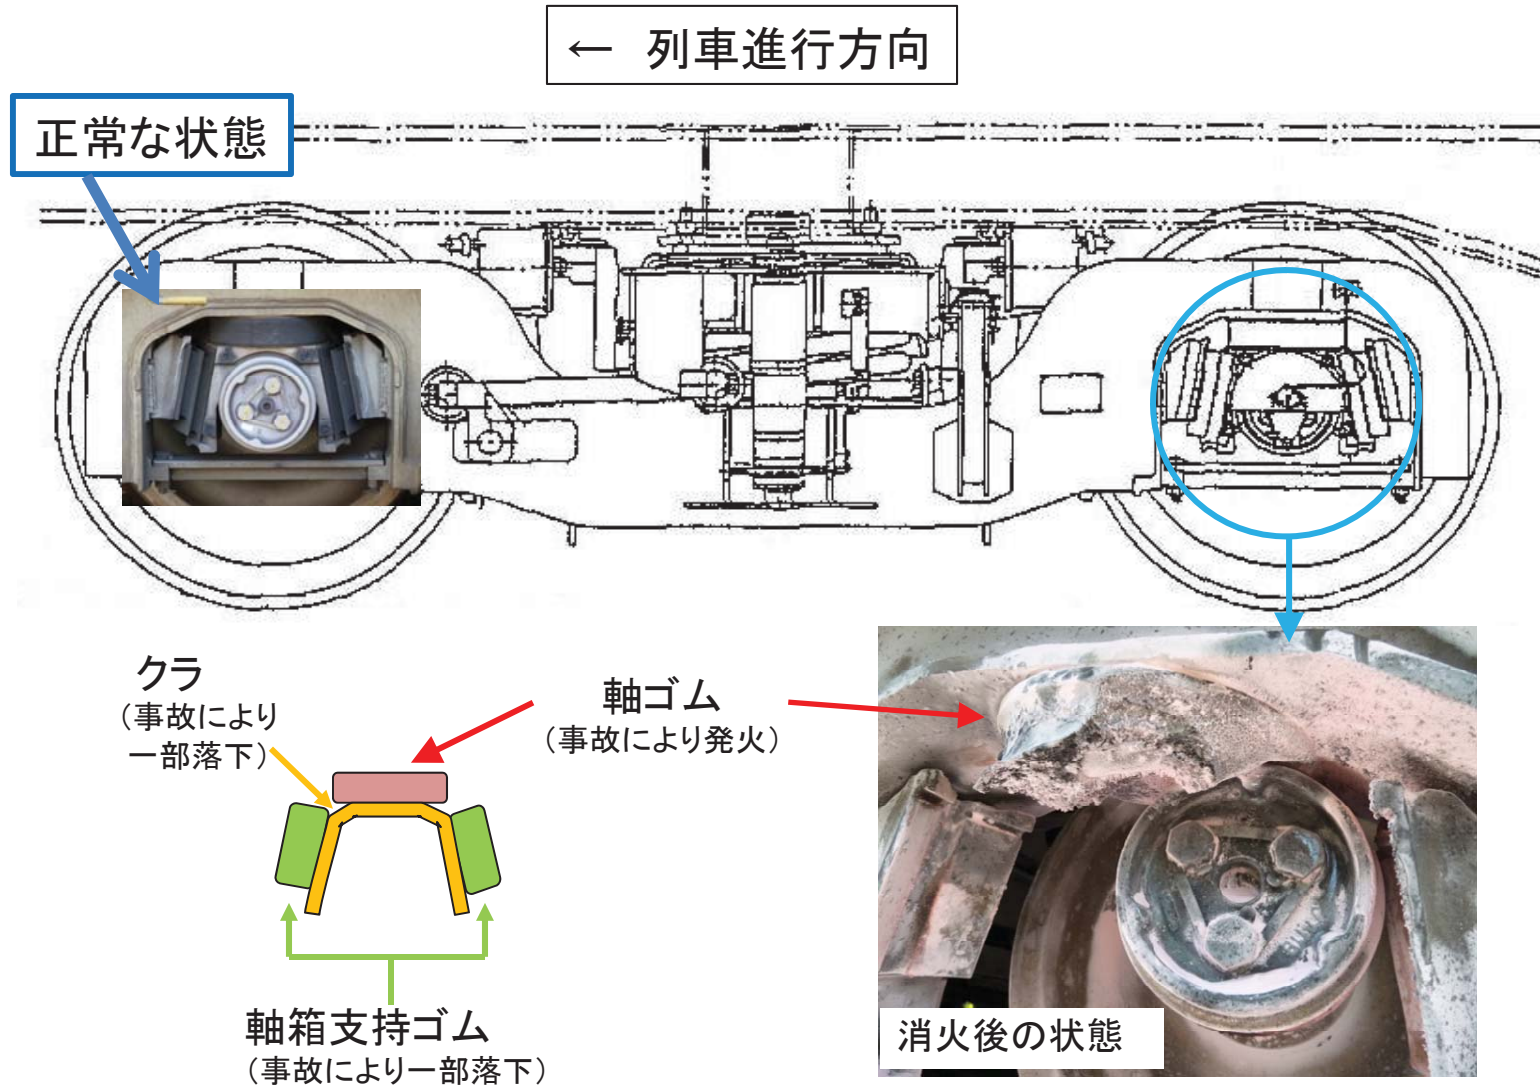
付図6 本件貨車の後台車の発火部の状況

- (1) 後台車の台車枠には、脱線により付いたと見られる多数の打痕や擦過痕があった。また、第1軸及び第2軸は、台車中心より右側に偏位して右車輪と側ばりが接触していた。
 - (2) 後台車の第1軸については、右側の軸ゴムはまくれ上がり、軸箱支持ゴムの片側は落失していた。また、左側の軸ゴムは台車枠からはみ出し、軸箱支持ゴムは両方とも落失していた。
 - (3) 後台車の第2軸については、右側の軸ゴムはまくれ上がり、軸箱支持ゴムの片側は、ずれて引っ掛かっている状態であった。また、左側の軸ゴムは発火し一部が燃え残った状態で、軸箱支持ゴムは両方とも落失していた。
 - (4) 後台車全4輪の車輪踏面及び車輪フランジに、脱線により付いたと見られる多数の打痕や擦過痕が全周にわたってあった。特に、後台車の第1軸の車輪は、第2軸の車輪に比べて著しく損傷していた。
- (付図6 本件貨車の後台車の発火部の状況、付図8 本件貨車の後台車の車輪の損傷状況、付図9 本件貨車の後台車の損傷状況 参照)

- (1) 本件貨車の後台車の第2軸左側の軸箱支持ゴム及びクラが脱落しており、それらは釜谷駅構内に点在していたこと、
- (2) 本件貨車の後台車の第2軸左側の軸ゴムは、一部焼損しており、残った部分が車軸と接触していたこと

から、釜谷駅構内において、本件貨車の後台車の第2軸左側の軸箱支持ゴム及びクラが脱落したことにより、この付近から五稜郭駅までの約19kmを車軸と軸ゴムとが接触した状態で走行したことにより、軸ゴムから発煙したものと考えられる。

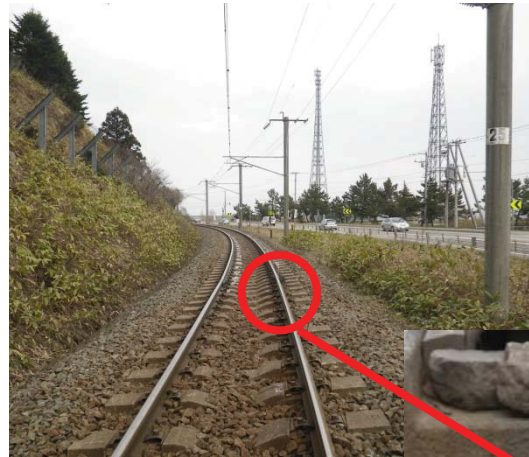
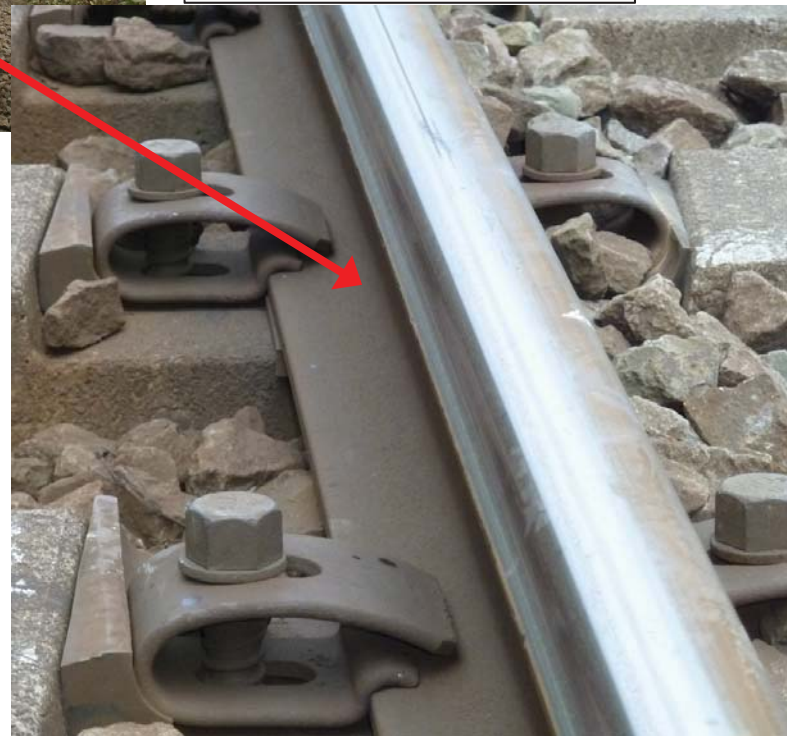
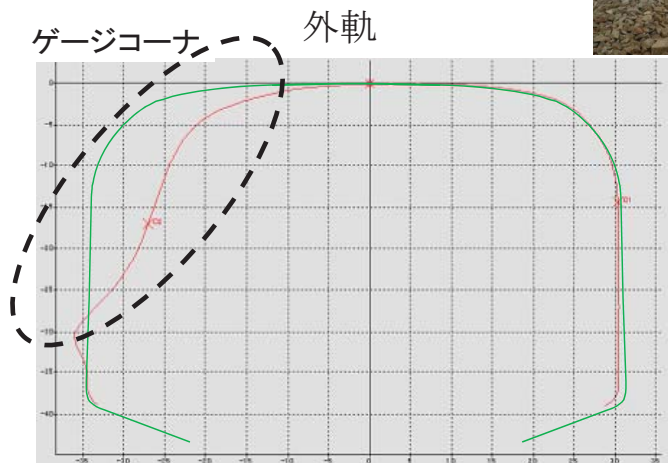
付図7 事故現場付近のレール状況

本事故後に事故現場付近のレールの摩耗状況を調査した結果、右レール(外軌)及び左レール(内軌)の摩耗量は29k028mで最も大きく、右レールがゲージコーナ^{*6}で8.9mm、左レールが頭頂部で4.7mmであった。これらの摩耗量は、線路実施基準に定められたレール交換基準(50kgNレール:16mm)未満である。

なお、事故現場付近の、まくらぎ、道床及びレール締結装置等の軌道材料については、異常は見られなかった。

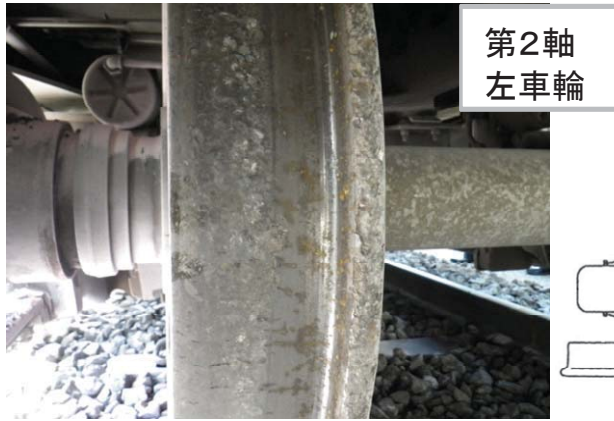
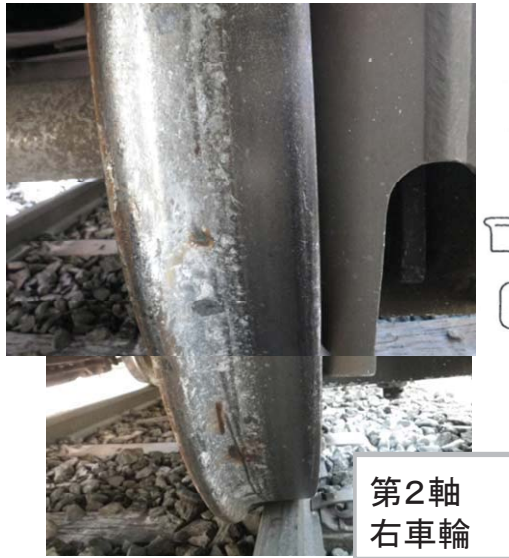
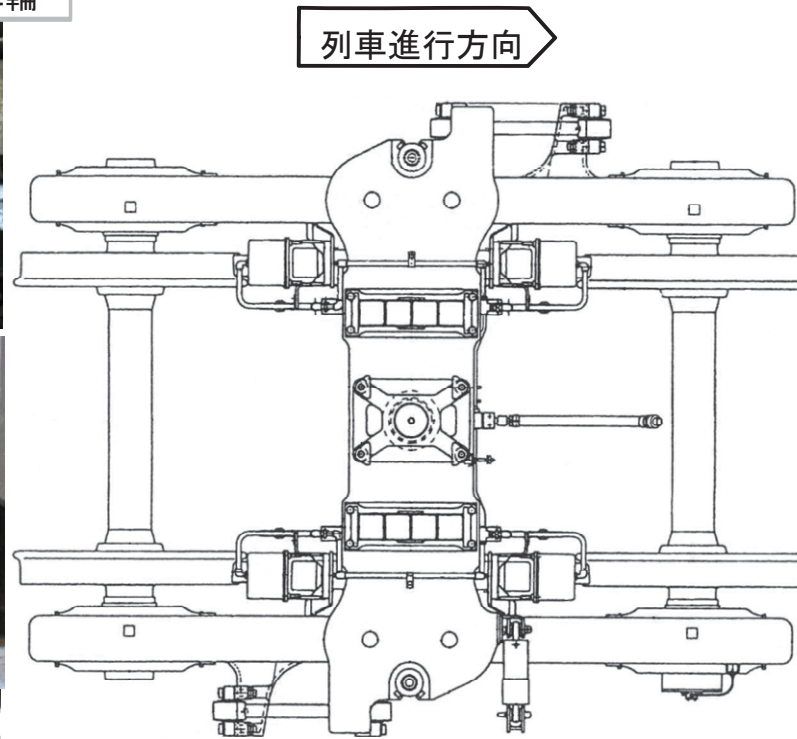
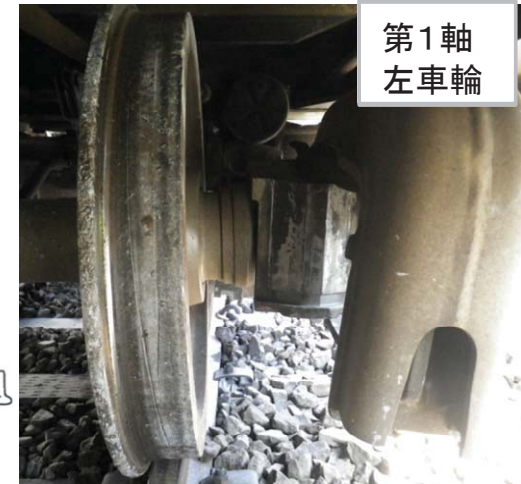
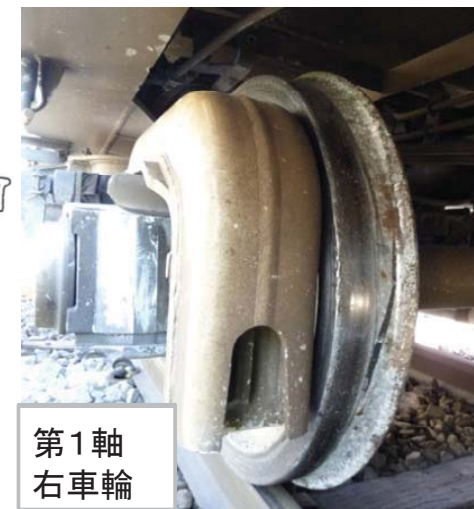
付図8 本件貨車の後台車の車輪の損傷状況

しかしながら、2.3.3.3に記述したように、事故当日、信号通信指令が集中監視装置に釜谷駅構内の11号分岐器の故障表示を認めた5時59分より前に、同駅を通過した本件列車を含む4本の貨物列車（上り1本及び下り3本）のうち、本件列車を除く3本の列車の車両に異常はなかったこと、及び2.4.2(4)に記述したように、五稜郭駅に到着した本件貨車の後台車の全車輪に多数の打痕や擦過痕があり、これらはまくらぎ及び道床の上を走行したことにより生じたものと考えられることから、本件列車の本件貨車が一旦脱線してから復線して五稜郭駅まで走行したものと推定される。

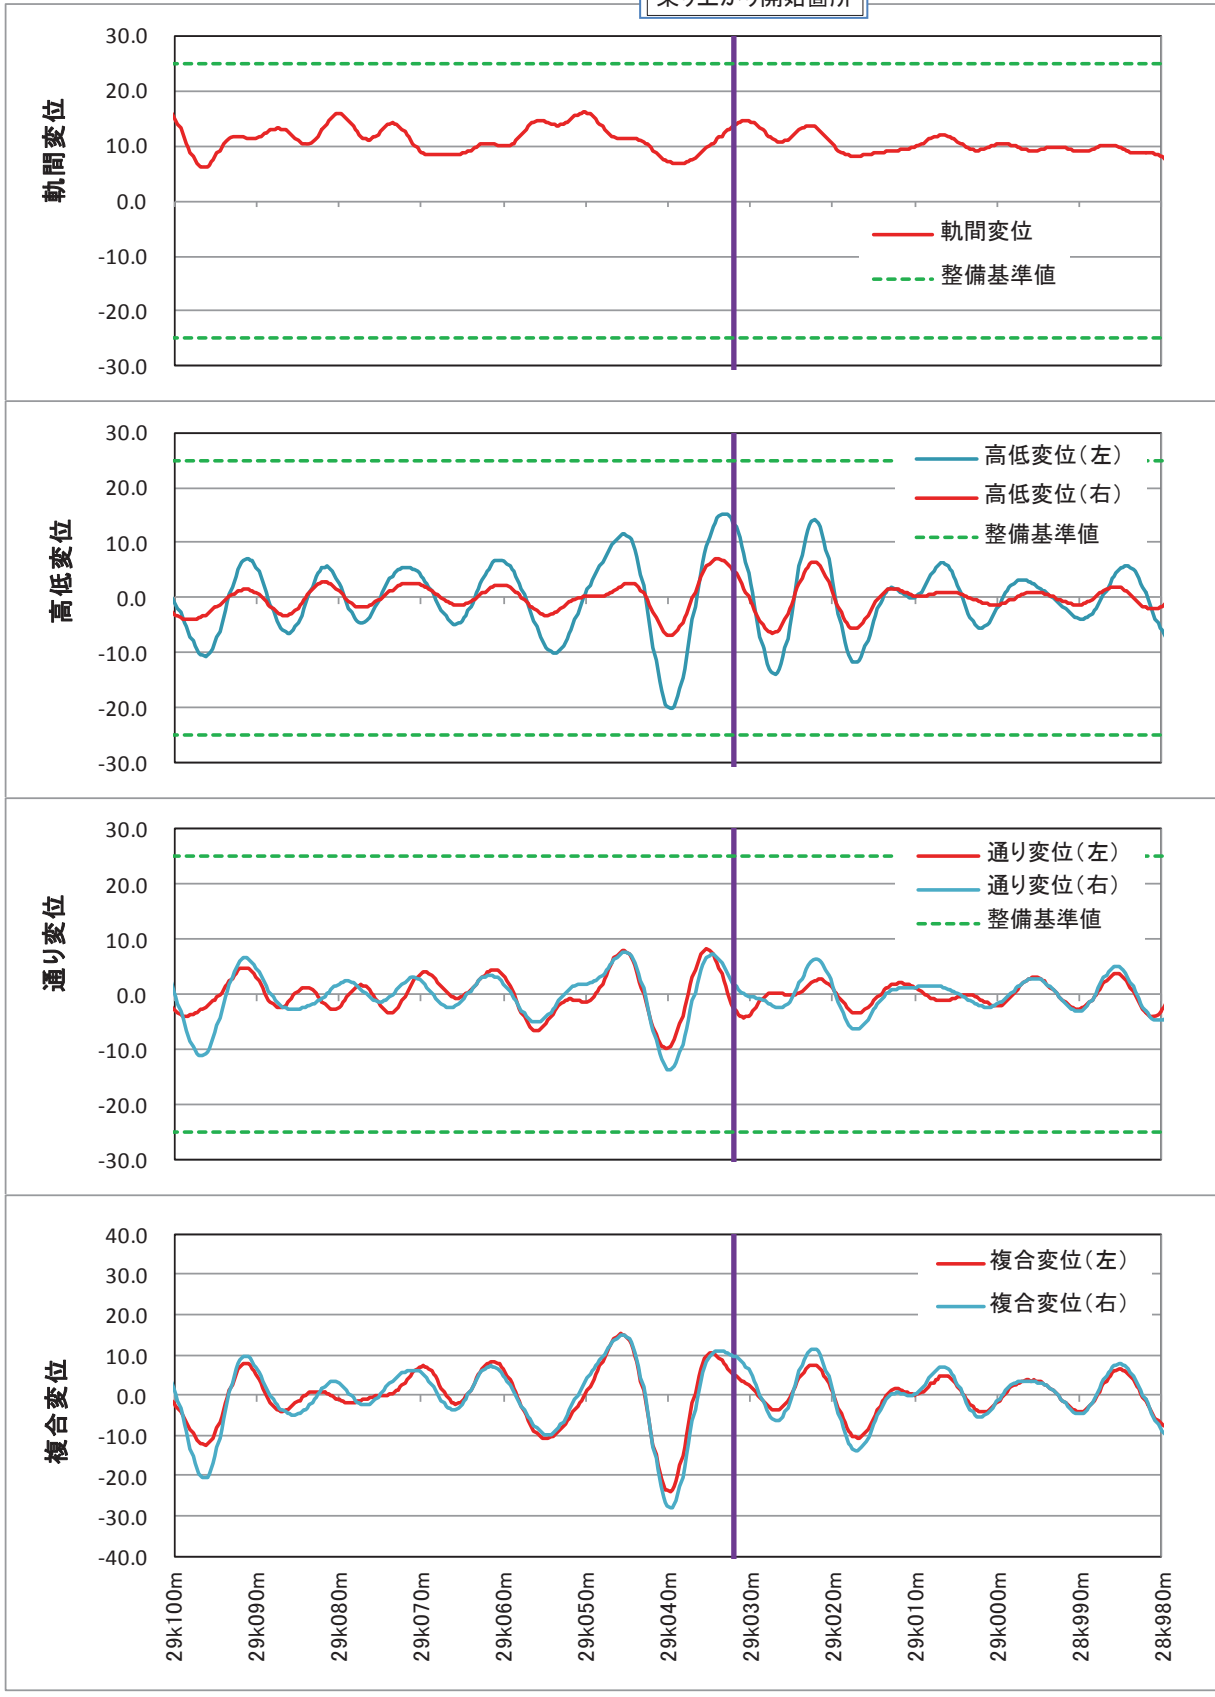
付図 1 0 事故現場付近の軌道変位の状況 (その 1)

(1) 軌間変位、高低変位、通り変位及び5m平面性変位は、いずれも整備基準値内であった。なお、通り変位の最大値は29k039.75mで-13.6mm(曲線内側への変位)、5m平面性変位の最大値は29k039.00mで-13.3mmであった。

(2) 複合変位は、表3に示す第I種から第IV種までのいずれについても、整備する対象の変位量及び箇所数に該当するものはなかった。ただし、29k039.75mに最大27.9mmの複合変位があった。

一方、貨物列車が運行する区間において管理することとされている複合変位については、整備すべき対象となる変位量及び箇所数に該当していなかったが、29 k 0 3 9.75 mに最大27.9 mmの複合変位があり、3.1.2 に記述した右車輪が右レールに乗り上がり始めた29 k 0 3 2 mの約8 m手前であった。この比較的大きな複合変位により、車体をローリングさせようとする力が働いて、脱線した本件貨車の後台車の第1軸右車輪の輪重減少を助長した可能性があると考えられる。

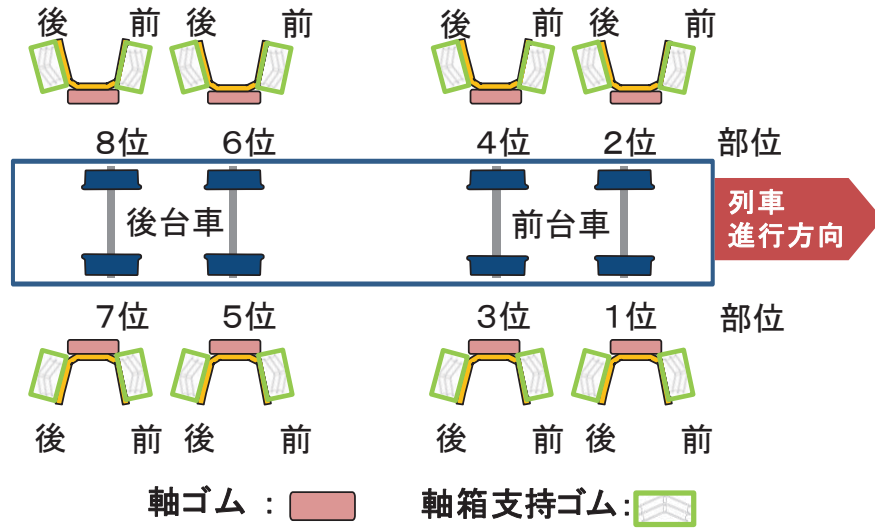
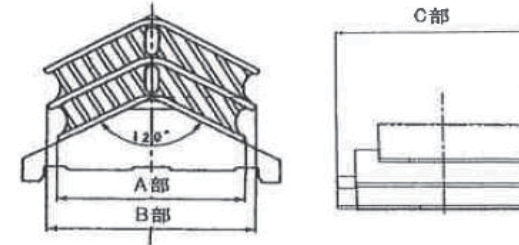
付図 1 1 軸ゴム、軸箱支持ゴム及びまくらばねの寸法測定結果

付図11に示す寸法測定結果によると、前台車の軸ゴムの高さは設計値に対して低くなっており、経年によりゴムが寸法変化している可能性がある

考えられる。一方、前台車の軸箱支持ゴムの寸法及び前後台車のまくらばねの高さについては、異常は見られなかった。

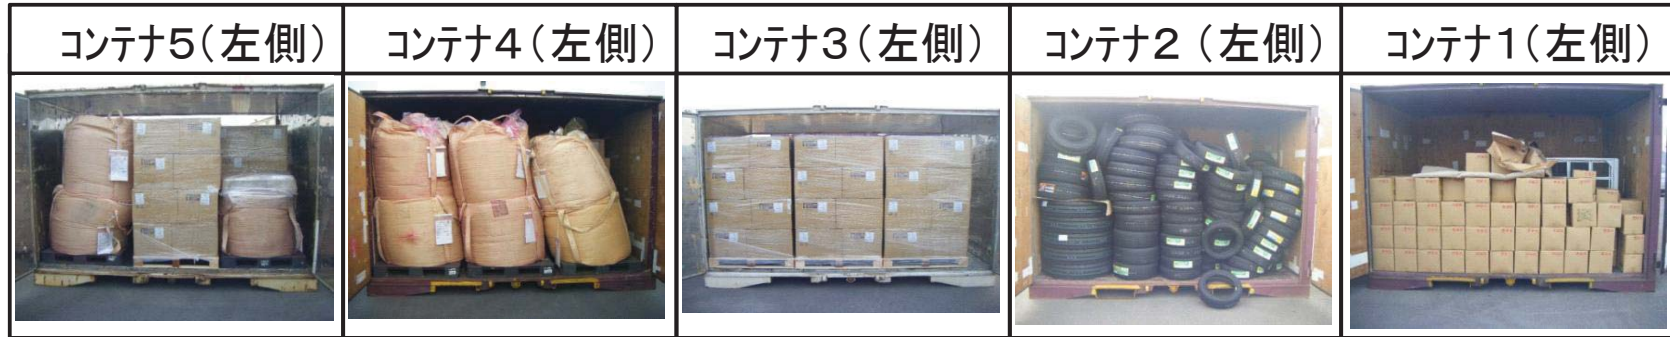
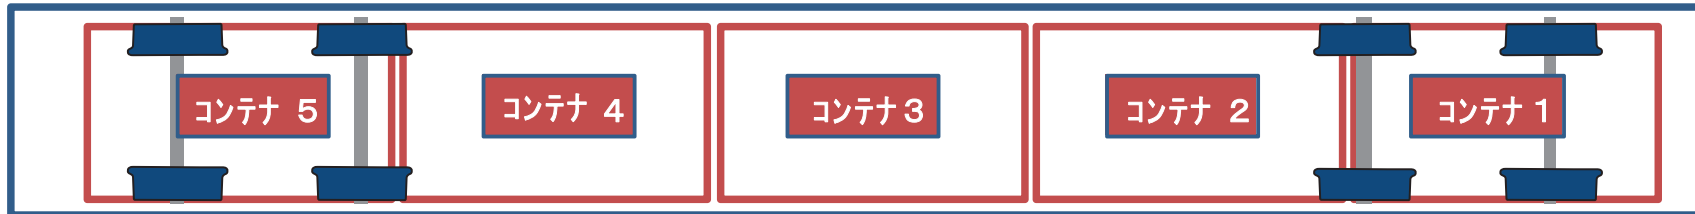
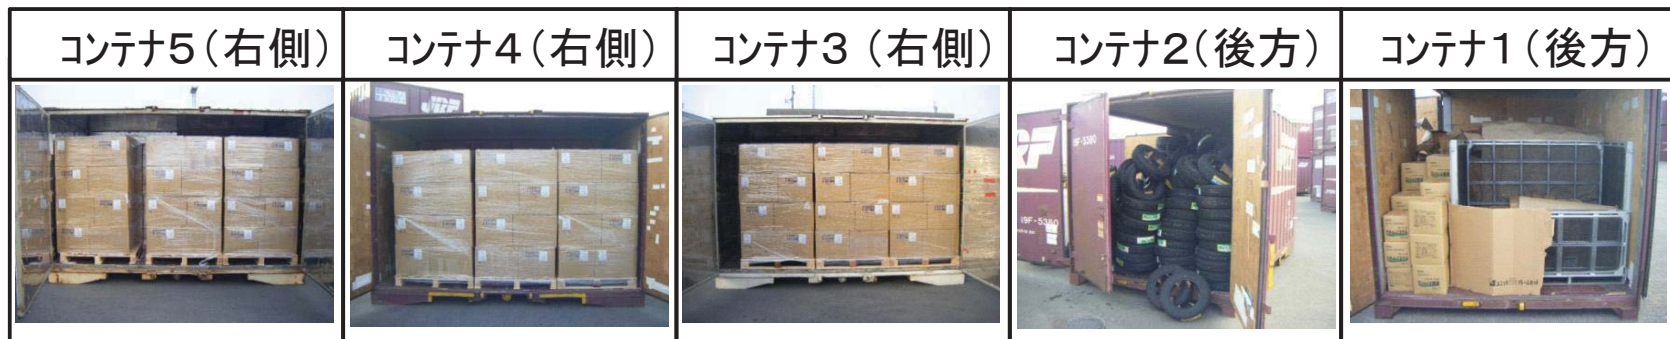
付図12 コンテナ内の積荷の状況

また、2.3.3.2(4)に記述した、大きな静止輪重アンバランスが生じていた本件貨車の後台車上に積載されたコンテナ4及びコンテナ5には、段ボール箱及びフレキシブルコンテナ^{*10}（以下「フレコンバッグ」という。）に入ったトナー原料が積載されていた。コンテナ4には、進行方向右側に段ボール箱48個（約540kg）、左側にフレコンバッグ6個（約3,600kg）が積載され、コンテナ5には、右側に段ボール箱48個（約540kg）、左側に

段ボール箱16個（約180kg）及びフレコンバッグ3個（約1,800kg）が積載されており、右側に比べて左側の方が重い積荷が積載されていた。
（付図12 コンテナ内の積荷の状況 参照）

また、積車状態における本件貨車の後台車の各軸に、右車輪の輪重が軽い状態となる大きな静止輪重アンバランスが生じていたことについては、2.3.3.2(5)に記述したように、本件貨車の後台車上に積載されたコンテナ内には、右側に比べて左側の方が重い積荷が積載されていたことから、積荷の偏積によるものと推定される。

この点については、貨物運送約款において、コンテナへの貨物の積載並びにコンテナの施封及び開封は、貨物利用運送事業者により行うこととされており、J R 貨物はコンテナ内の積載状態を直接確認できないことから、J R 貨物は貨物利用運送事業者に対して、コンテナへ積荷（貨物）を積載する際に、偏積の防止及び積荷の積載状態の確認など、貨物運送約款の内容を周知徹底する必要がある。

また、J R 貨物は、貨物利用運送事業者等と連携して、コンテナを貨車に積載する際に、必要に応じて、荷主の承諾を得た上でコンテナを開扉して積荷の積載状態を確認するなどの対策をすることが望ましい。
