RA2014-8

# 鉄 道 事 故 調 査 報 告 書

II 九州旅客鉄道株式会社 久大線 天ヶ瀬駅～杉河内駅間 列車脱線事故

事故種類：列車脱線事故

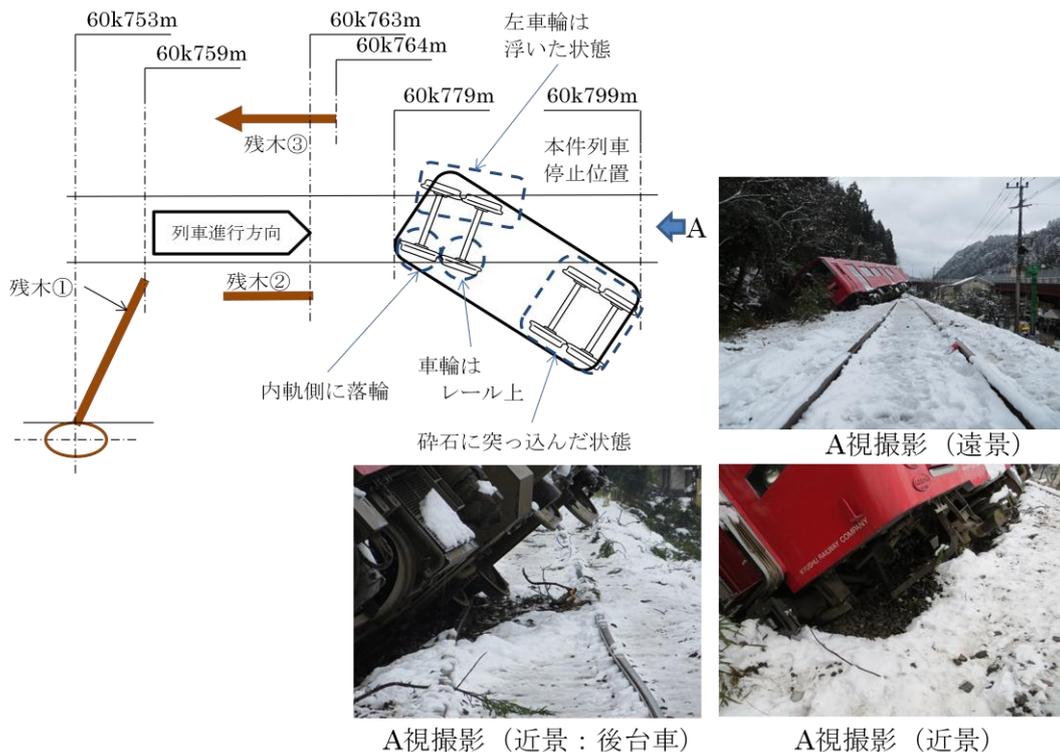
### 付図4 脱線状況

本件列車は、最前部が60k799m付近、最後部が60k779m付近に位置し、右側に敷設されていた通信ケーブル用の支柱を支えるワイヤーに車体が支えられている状態で、右に傾いて停止していた。前台車第1軸と第

2軸の左右車輪は線路右側の碎石に埋まった状態であり、また、後台車第1軸の右車輪はレール上に傾いて乗った状態で、第2軸右車輪は軌間内に落ちた状態であり、後台車の左車輪はいずれも浮いた状態であった。

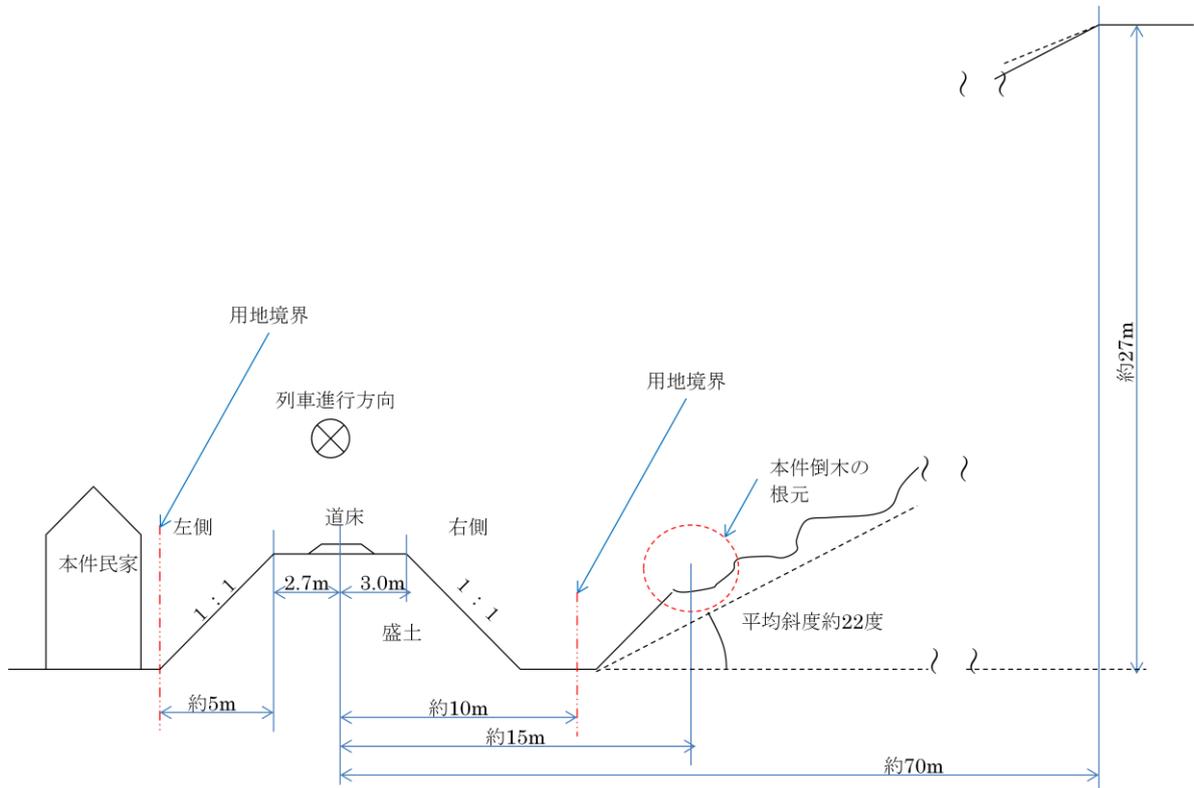
付図6 60k750m付近の断面図

軌道の基本構造は、50kgNレールを使用し、まくらぎ(基本的に木まくらぎであるが、4本に1本は鉄まくらぎを使用)の配置数量は25mあたり37本であり、レール締結装置は犬くぎ又は線ばねが使用されている。道床の種類は碎石で、厚さは200mmであり、60k750m付近は施工基面幅が左2.7m、右3.0mであり、水平距離が約5.0mで傾斜率1:1の盛土路盤上に線路は敷設されている。

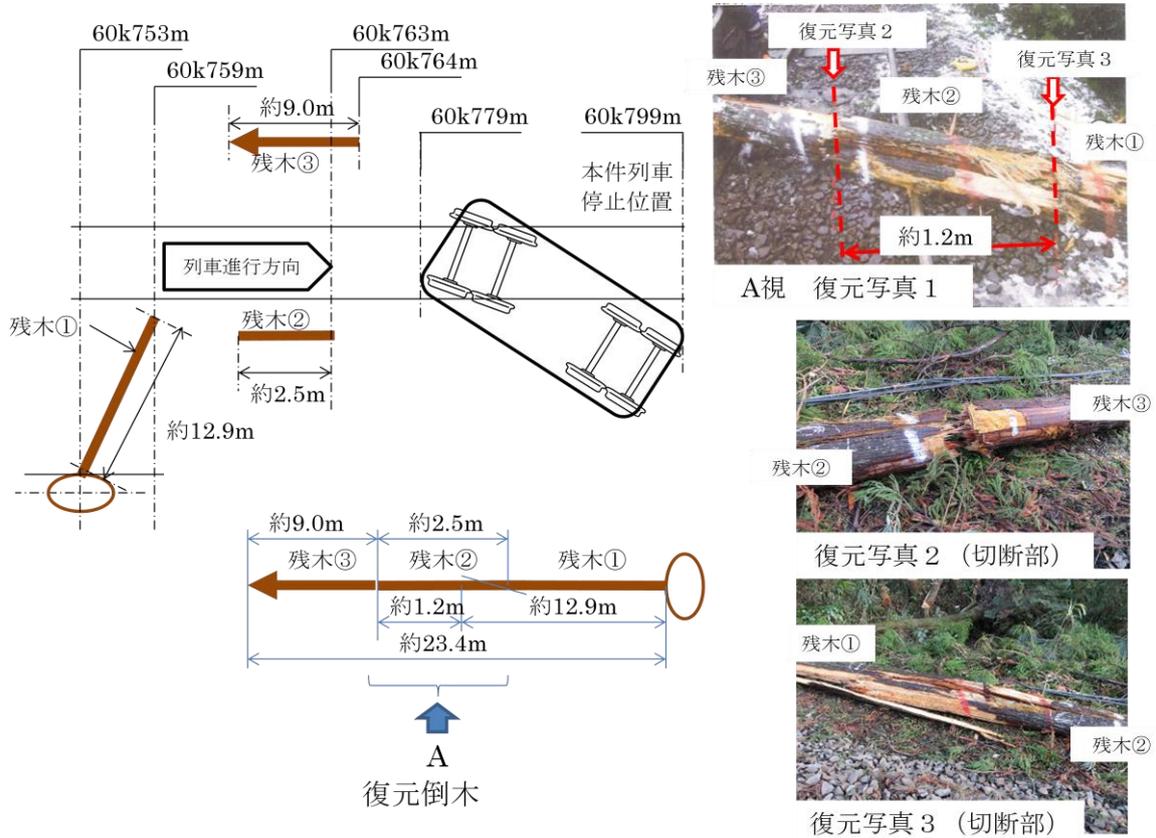
付図7 残木

木（長さ約12.9m、直径約22cm、以下「残木①」という。）が右レール軌間外に進路を支障する形で倒れた状態で残っており、折れた側の位置は60k759m付近であった。また、木の先端にあたる部分（長さ約9m、以下「残木③」という。）が線路と平行に左側の路盤上に残っており、折れた側の位置が60k764m付近であった。さらに、両端が折れた状態の木（長さ約2.5m、以下「残木②」という。）が線路と平行に右側道床上に残っており、大きく裂けて折れた側の位置は60k763m付近であった。

事故後に、残木①～③について組み合わせた結果、全長（樹高）約23.4m、胸高直径<sup>\*5</sup>が約45cmの1本の木としてつながり、その木の立っていた根元の部分にできた穴の大きさは、線路平行方向約3.0m、直角方向約1.8m、深さ約1.2mであった。また、確認された残木②の残木③側の折れ目と残木①側の大きく裂けた側の切り込みの入った部分との間隔は約1.2mであった。

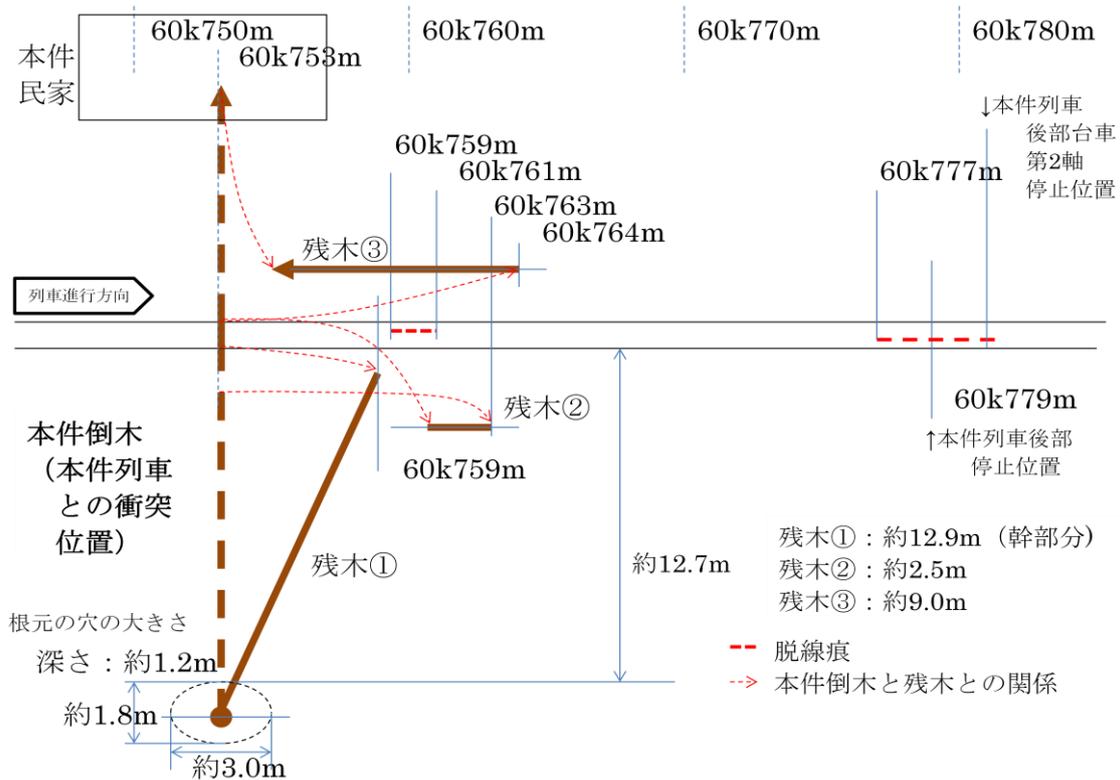
付図8 本件倒木と残木の位置関係

本件倒木は、2.3.1(2)に記述した脱線状況や、2.5.1に記述した残木の位置関係から、樹高が約23.4m、胸高直径が約45cmの杉の木（残木①、②、③）であったと考えられる。また、2.5.2(1)に記述したとおり、本件民家の屋根に枝及び

葉が散乱しており、ベランダの屋根が破損していることから、60k753m付近に本件斜面側から線路と直角方向に本件民家の屋根に先端部分が乗る形で本件倒木が倒れていたと考えられる。

このため、本件列車は、本件倒木と60k753m付近で衝突し、その後、脱線したものと考えられる。なお、脱線の経緯は以下のとおりであった可能性が考えられる。

- (1) 2.5.1に記述したとおり、残木①の長さは、約12.9mであり根元と本件民家の屋根を結ぶ直線上に残木①を戻すと右レール付近に折れた部分が達する。また、残木②の残木①側が大きく裂けていたことから、本件列車が本件倒木と衝突した際、残木①と残木②はすぐに折れたのではなく、前台車右車輪が本件倒木の根元から約12.9mの位置に固定された状態となっていた可能性が考えられる。このため、前台車は本件倒木の根元を中心とする半径約12.9mの円の中心に引かれる力と本件列車が進行方向へ進むための推進力の合力方向に引かれたため右へ脱線した可能性が考えられる。

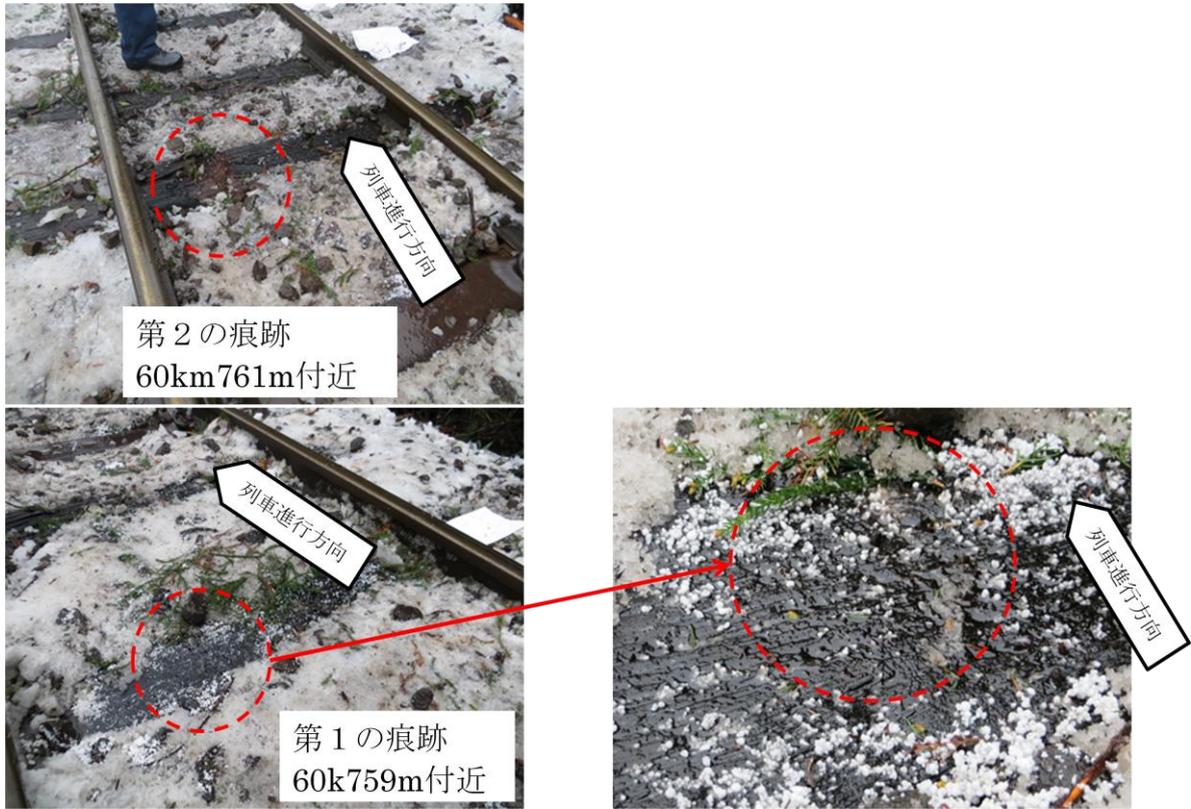
写真1 脱線痕1

事故によって付けられたと思われる損傷は、60k759mから60k761m付近の2本のまくらぎの軌間内の部分に最初に残されており、その後、60k777m付近から停止した本件列車の後台車第2軸右車輪までの碎石、まくらぎ、締結装置のボルト及び線ばねなどにほぼ連続して損傷が残っていた。また、60k764mから60k790m付近までタイプレートのずれ、線ばねの損傷、まくらぎにレールの移動痕及び軌間外右側のまくらぎに損傷などが残っていた。

また、2.4.1に記述した60k760m付近のまくらぎ上にある傷は、前台車左車輪によるものと考えられるが、この先に脱線痕がないことから、本件列車は60k760m付近で右に傾き、左車輪が浮いた可能性が考えられる。

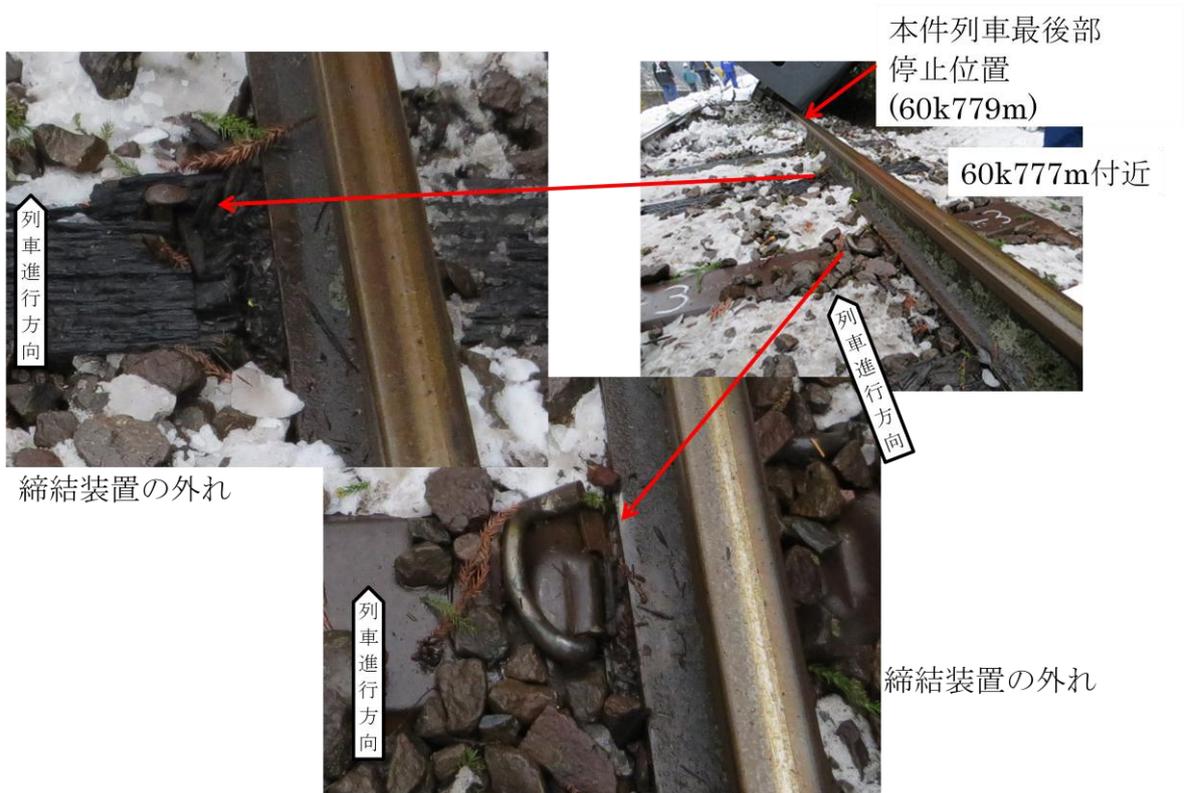
写真2 脱線痕2

- (2) 前述のとおり、本件倒木は右車輪の位置で固定された状態となり、さらに、本件列車が本件倒木の先端側を引きずるように進んだため、残木②の残木③側が切断された可能性が考えられる。
- (3) 2.3.1(2)に記述したとおり、後台車第1軸右車輪は右レールに乗った状態であったことから、第2軸右車輪は第1軸の右車輪を支点に右に傾いた車両の回転力により落輪した可能性が考えられる。また、2.4.1に記述したとおり、60k777m付近から本件列車が停止していた第2軸右車輪があった位置に向けてまくらぎなどにほぼ連続して損傷が残っていたことから、この付近で落輪した可能性が考えられる。
- (4) なお、後台車左車輪については、本件列車が右に傾いたことにより浮いた状態となったと考えられる。

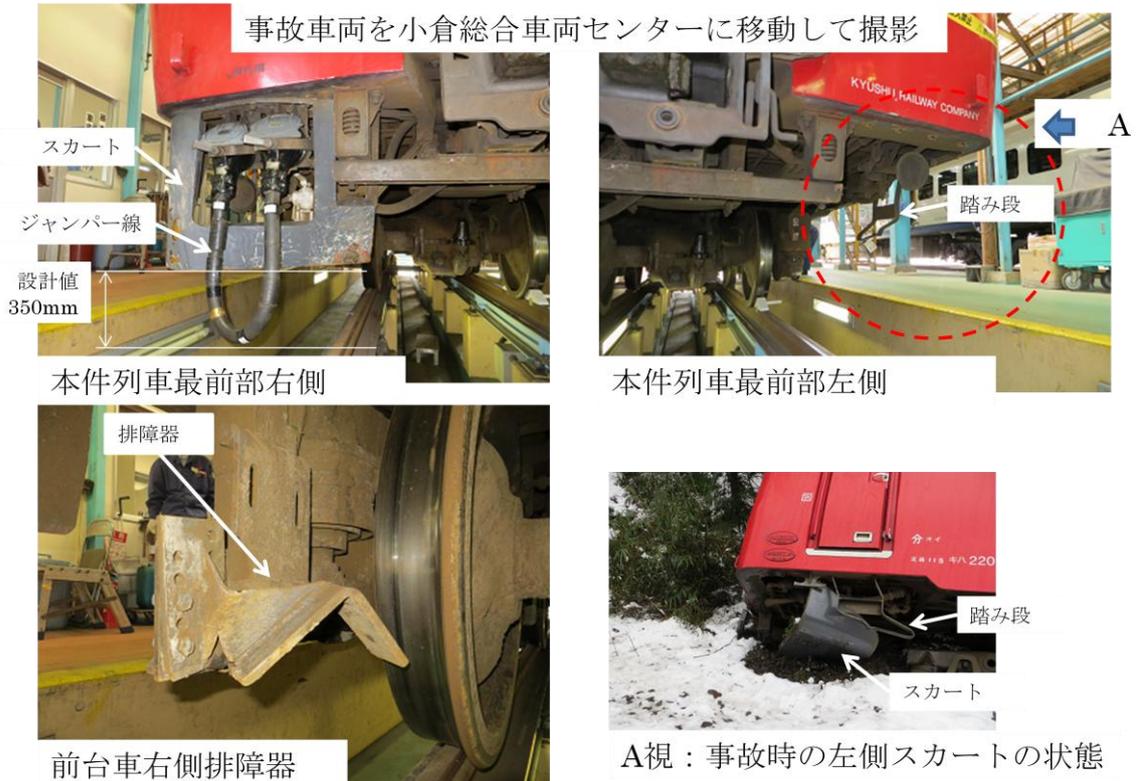
### 写真3 車両の主な損傷及び痕跡

本件列車の最前部付近が大きく損傷していたが、床下全体には大きな損傷はなかった。

- (1) 先頭部左側スカート損傷及び取付け穴破損
  - (2) 先頭部右側ジャンパー線損傷、スカート及びスカート枠曲損  
(レール踏頂面からスカート下部の高さ：設計値350mm)
  - (3) 先頭部左側踏み段曲損  
(レール踏頂面から踏み段下部の高さ：設計値450mm)
  - (4) 前台車の左側排障器脱落  
排障器は後台車に挟まった状態、その取付け部品は60k775m付近に落下  
(レール踏頂面から排障器下部の高さ：交番検査時測定値94mm)
  - (5) 前台車の右側排障器曲損  
(レール踏頂面から排障器下部の高さ：交番検査時測定値91mm)
  - (6) 第1及び第2減速機底蓋に油漏れ
  - (7) 前台車左側空気ばねが車体と分離
- (写真3 車両の主な損傷及び痕跡 参照)

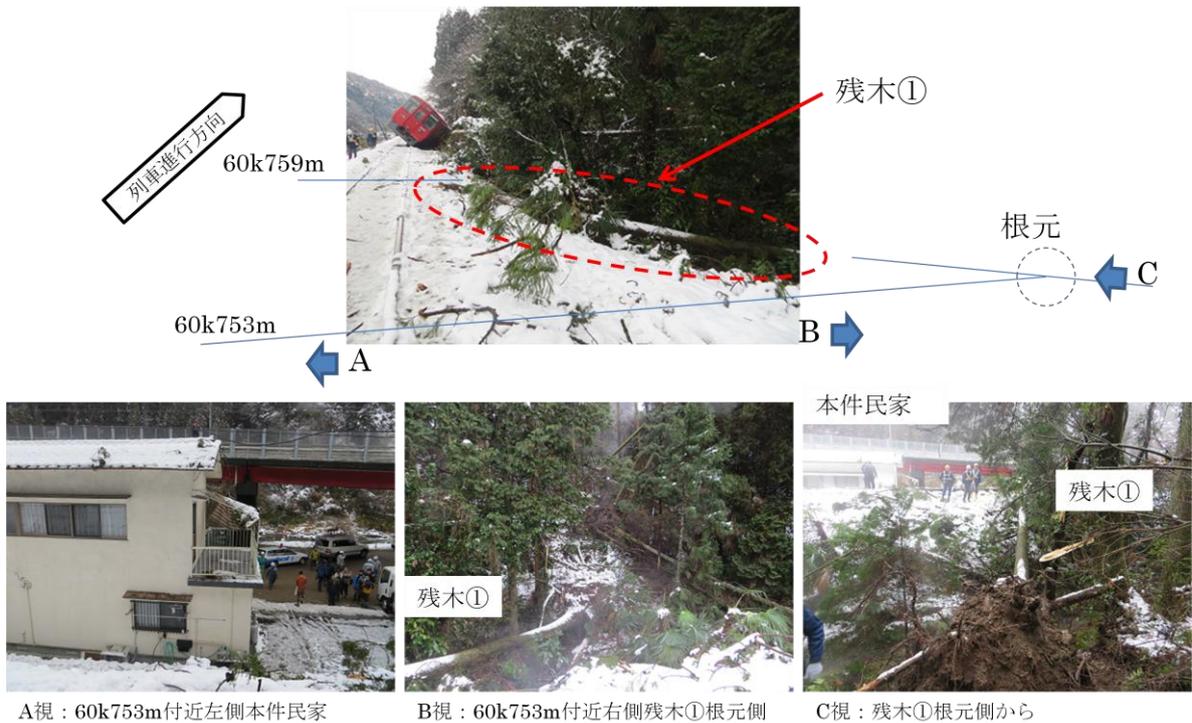
### 写真4 残木の状況（残木①）

本件斜面(60k753m付近)から根系<sup>こんけい</sup>\*4もろとも倒れ、片側が折れた状態の

なお、2.5.1に記述したとおり、根系については根元の穴の大きさからすると、線路平行方向に根が長くなった水平根<sup>\*10</sup>型であったことから、根返り<sup>\*11</sup>した場合は線路側方向に倒れやすい状態であったと考えられる。

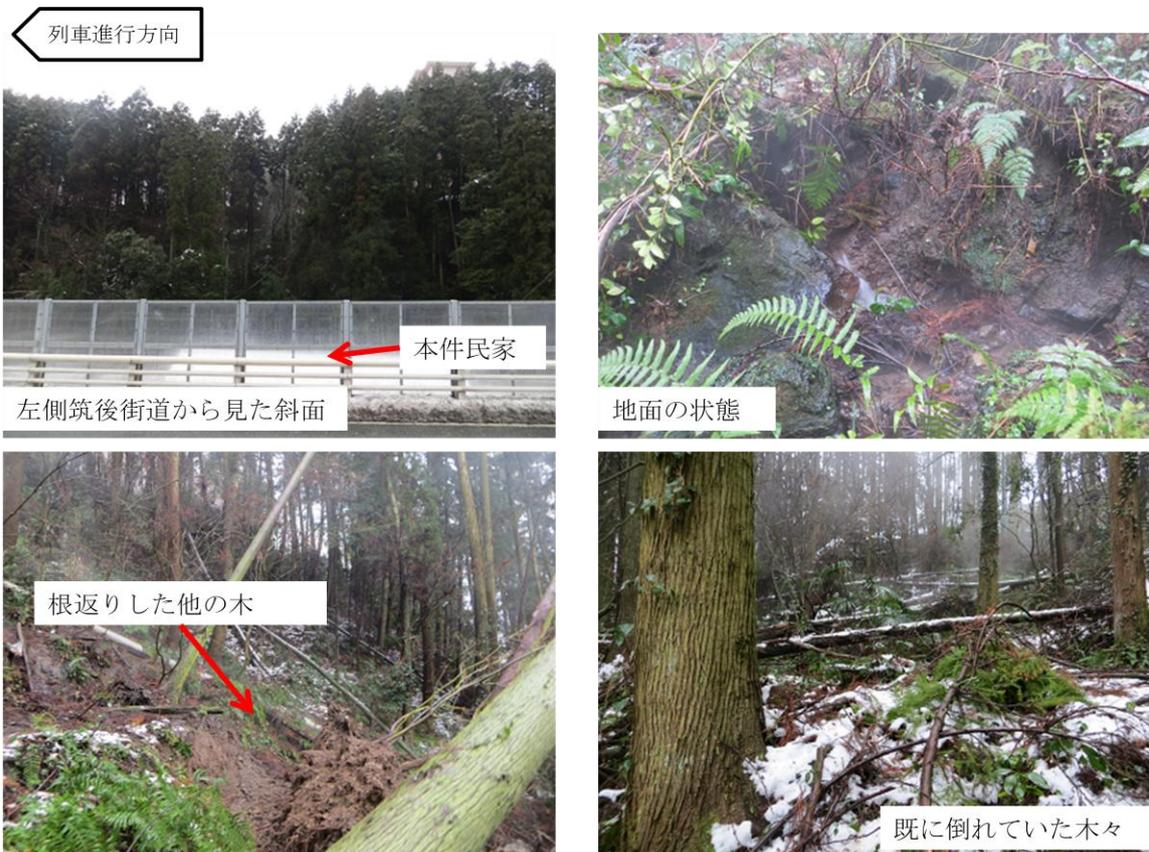
写真6 60k750m付近の斜面の状態

また、右側は谷状の急な斜面（以下「本件斜面」という。平均斜度は約22度である。）となっており、付近の雨水や、融雪水が集まりやすい地形になっている。本件斜面にはスギ（以下樹種を表す場合は「スギ」、立木そのものを表す場合は「杉」という。）が植林されており、事故後、伐採した付近の杉の年輪での確認によると林齢は約50年であった。植林された杉は、立木間隔が狭い部分もあり、杉相互の樹冠（木の枝葉が茂っている部分）が重なり合う状態で葉が枯れた木や、既に倒れた状態の木も複数見られ、木々にはつる植物の繁茂や巻付きなどもあり、スギ以外の低層木も育っていた。また、線路に隣接して植林された杉の樹高は20m以上のものが多かった。

- (1) 60k753m付近の盛土左側にある1軒の民家（以下「本件民家」という。）の屋根には、杉の枝及び葉が散乱しており、更にベランダの屋根が破損していた。
- (2) 本件斜面には2.5.1に記述した残木①の他に同様に根系もろとも引き抜かれた状態で倒れた杉の木が複数確認できた。
- (3) 本件斜面に設置されていた温泉施設の排水設備である排水管及び排水枡が破損しており、施設からの排水があるたび（浴槽の清掃時など）に壊れた排水管や排水枡から漏れた水が本件斜面に流れ出している状態であった。なお、この施設の管理者によると、排水設備は先代の時代に既に設置されていたようであるが、いつから設置されていたのか、施設外の本件斜面に排水管が通っているがその場所に設置できた経緯などは分からないとのことであった。また、この排水設備が破損したことも認知しておらず、破損した時期も分からないとのことであった。

2.3.4(1)に記述したとおり、本件倒木が立っていた場所は、北向きの谷状の急斜面であったことから、根返りの発生しやすい地形条件であったと考えられる。

また、本件倒木を含むこの付近に植林された杉は、立木間隔が狭い部分もあり、杉相互の樹冠が重なり合う状態で葉が枯れた木があり、木々にはつる植物の繁茂や巻付きなどもあったことから、光が林床にあたらず下層植生<sup>\*12</sup>の成長に影響していた可能性が考えられる。幼齢期<sup>\*13</sup>の間伐などの実施により、前述の形状比に示すとおり成長状態は悪くはなかったと考えられるが、本件斜面は明瞭な流路を持たない谷状の急な斜面で、付近の雨水や、融雪水が集まりやすい地形である。このことから、本件斜面は、融雪水により多量の水を含んだ状態となり、斜面の状態が根系の支持力を低下させていた可能性があると考えられる。このため、杉を管理する地権者においては、壮齢期以降においても、継続して適切かつ有効な保育作業を行っていくことが重要であり、特に斜面下の設備に影響を与えるおそれがある箇所については、地

倒木のあった斜面において、線路への影響のおそれがある木の伐採を実施し、この斜面の上にある温泉施設の排水設備について修繕工事を行った上で、今冬季終了までは事故現場付近で25km/hの徐行運転を実施した。

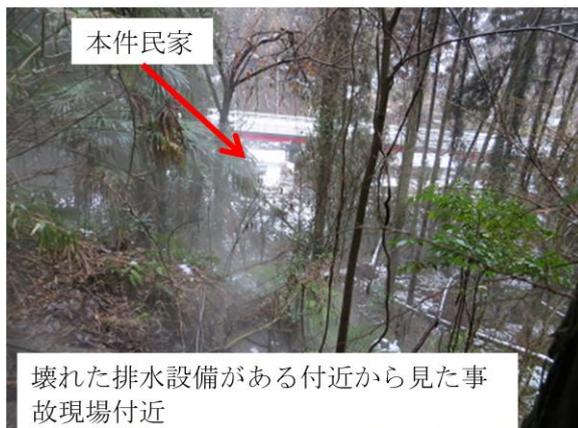
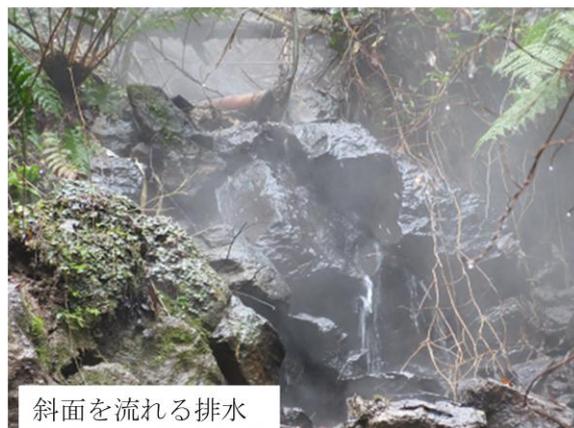
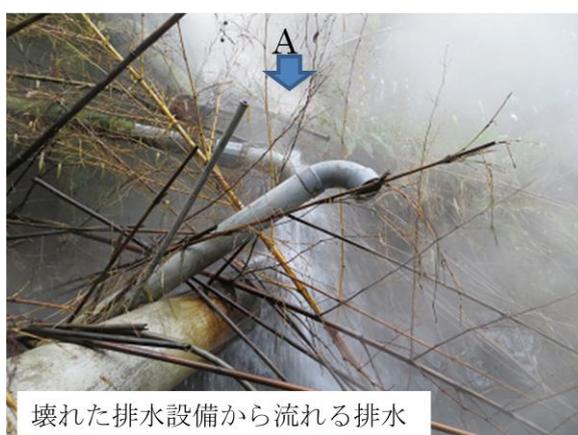
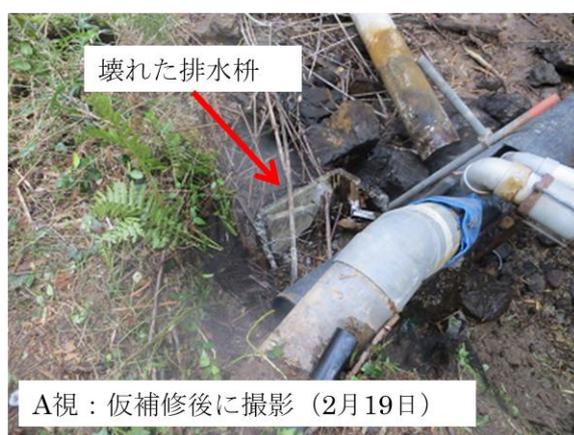
## 写真7 斜面上部の温泉施設の排水設備の状態

なお、2.5.2(3)に記述したとおり、斜面の上にある温泉施設の排水設備が破損し漏れた水が本件斜面に流れ出している状態であったことにより、本件斜面の含水量が増し根系の支持力の低下に關与した可能性があると考えられる。このため、一度に大量の排水が行われるような施設の管理者は、斜面下の鉄道設備に影響を与えるおそれのある排水設備の健全性について、定期的に確認し必要に応じて補修を行うことが望ましい。
