鉄 道 事 故 調 査 報 告 書

II 京王電鉄株式会社 京王線 武蔵野台駅構内 鉄道人身障害事故

鉄道事故調査報告書

事故種類：鉄道人身障害事故

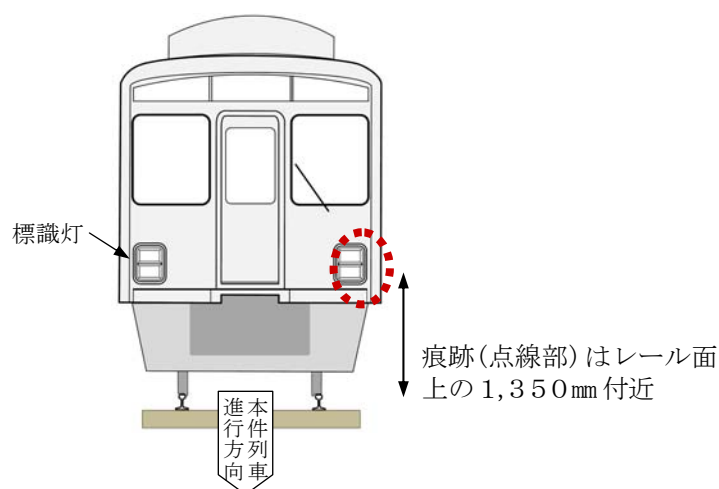
図1 1両目前面の状態

1両目前面左下部の外板角部及び標識灯筐体には、衝突し、摺った痕跡があった。（図1を参照）

- (2) 一方、本件作業員については、2.1.1 の関係者の口述や、2.3.2 の事故発生直後のトラフの状態を総合すると、線路左脇の器具箱群の通路付近（建築限界外付近）で、ケーブルの整理、トラフ数か所の蓋掛け等の後作業をしていたとき、列車接近の合図があったが作業をし続けたものと推定される。そして、本件作業員は建築限界内の上り線線路際まで立ち入ったため、進入してきた本件列車の前面左下部に衝突したものと推定される。

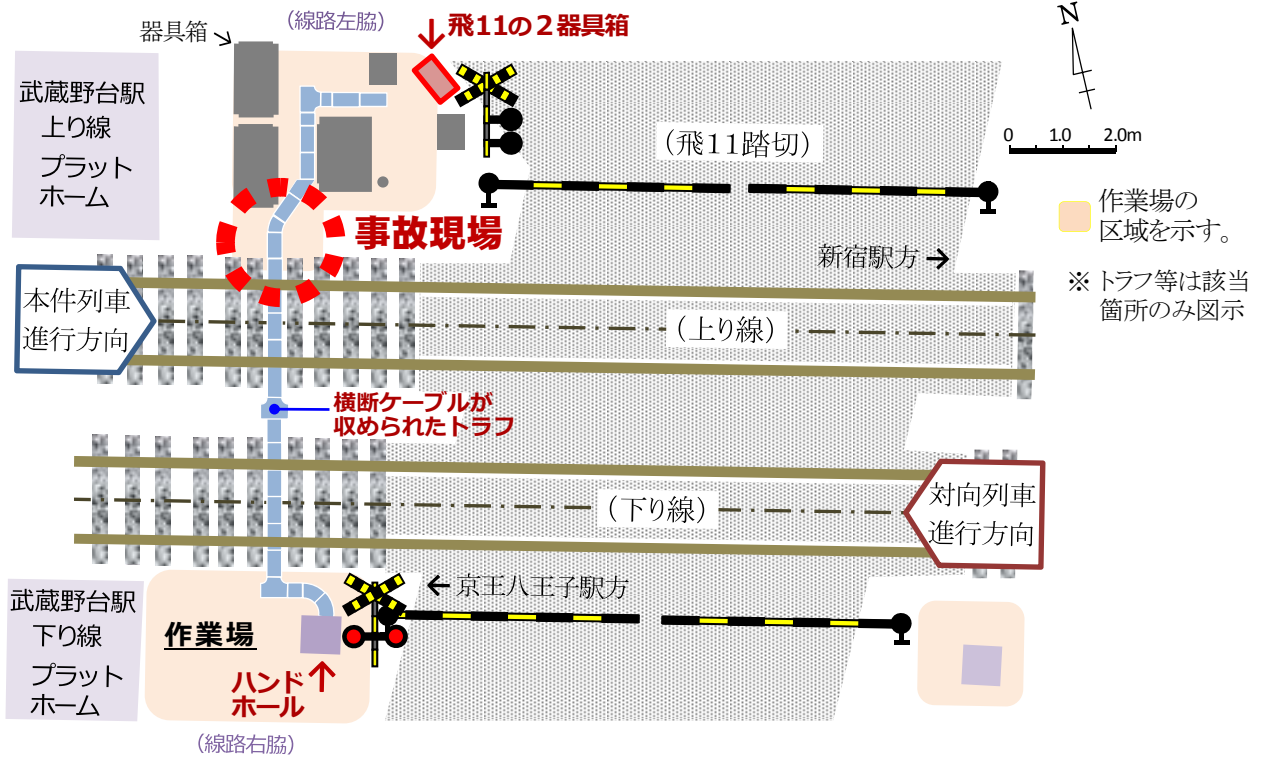
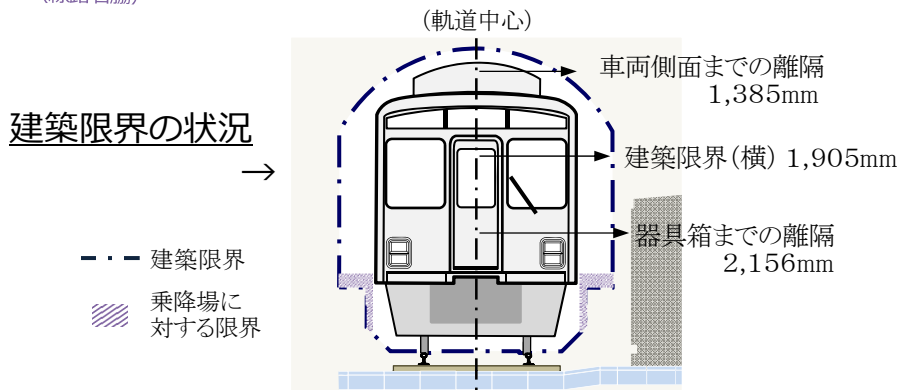
付図3 事故現場略図

その線路右脇には、ケーブルが収容された中継^{ます}桁（以下「ハンドホール」という。）が埋設され、線路左脇には器具箱が複数配置されている。また、上下線間（軌道中心間距離は標準で3.4m）には、ケーブルの敷設・収容、防護を行うための筐体（以下「トラフ」という。材質はコンクリート。）が敷かれている。なお、作業場は、左右いずれの側も線路の建築限界に接しており、広さは4～6m四方となっている。

- (4) 上記(1)に記述した、線路左脇の器具箱は建築限界に接しており、高さは施工基^{きめん}面上2m程度となっている。武蔵野台駅上り線のプラットホーム高は1.1mであることから、線路左脇から上り列車の見通しは建築限界内に立ち入らない限りほとんど利かない。また、上り列車前方から作業場の線路左脇下方の視認性についても同様である。

- (1) 本件作業者は、18k756m付近の上り線の線路内左寄りで本件列車と衝突し、18k754m付近の線路左脇に倒れていた。
- (2) 本件作業者が本件列車と衝突した付近のトラフの蓋は閉じられていた。
- (3) 本件列車の1両目前面は、本事故後18k395m付近に停止していた。

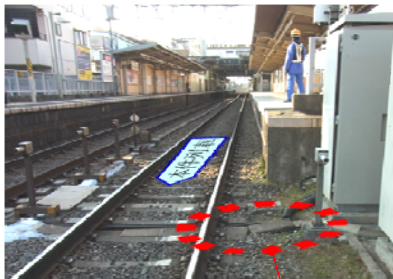
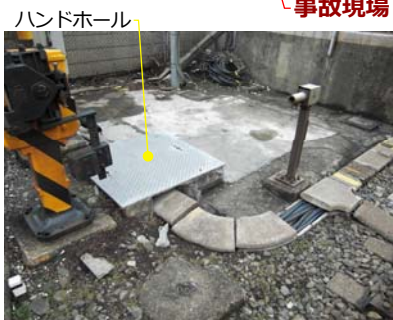
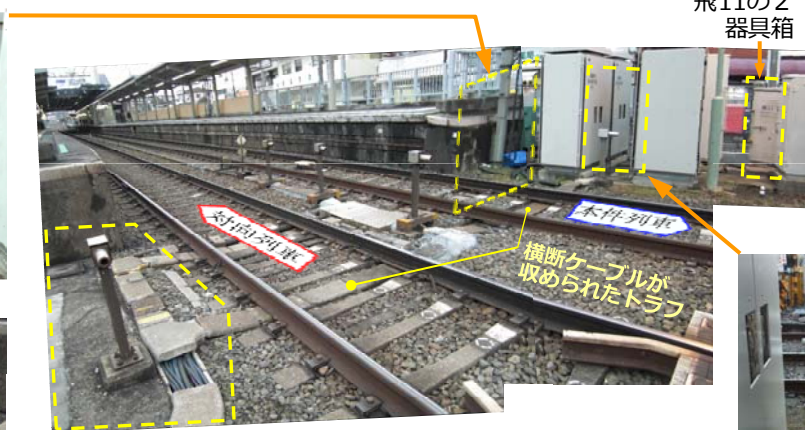
事故現場の前方から上り線の京王八王子駅方を見る

なお、作業場の線路左脇と上り列車との見通しは、2.3.1 に記述したように

いずれからもほとんど利かないことから、本件作業員及び本件列車の運転士とも衝突の直前まで相手方を発見することはできなかったものと推定される。
(付図3 事故現場略図、付図4 事故当時の現場の状況 参照)
