鉄 道 事 故 調 査 報 告 書

III 大井川鐵道株式会社 井川線 井川駅構内 列車脱線事故

鉄道事故調査報告書

事故種類：列車脱線事故

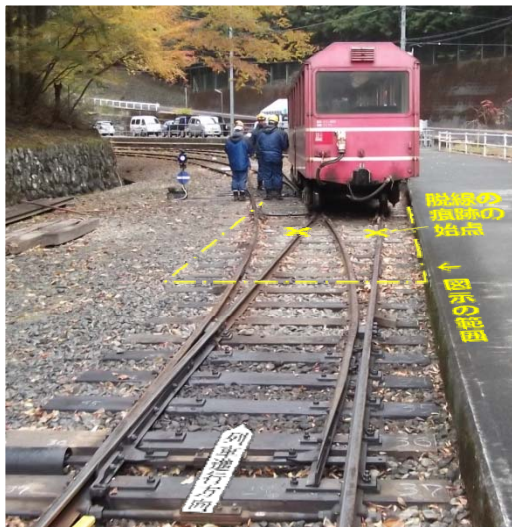
↑ 事故現場 (24号分岐器) 付近の全景

※ 写真の車両は、脱線した1両目 (後部) である。

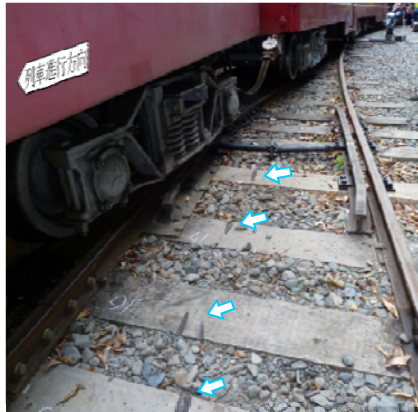
↓ 車輪による打痕 (1両目右側)

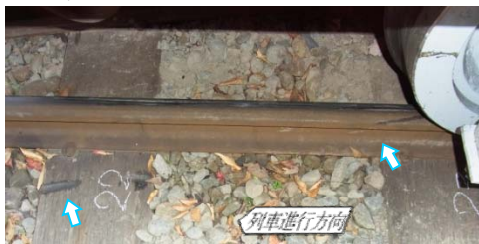
- (1) 25k782m付近(24号分岐器のリード部)の左リードレール(直線側)には、その頭部から左側面に向かって脱線したことを示すと思われる、線状の痕跡が認められた。また、右主レール(直線側)軌間内側のまくらぎ上にも、脱線によると思われる打痕があった。さらに、右リードレール(分岐線側)が基準線側(直線側)の軌道中心と交わる付近の、右リードレールの頭部あるいは左側面にも、擦過痕が数十cm以上生じていた。
- (2) 上記痕跡から左前方のまくらぎやレール頭部等には、脱線によると思われる打痕、擦過痕等が断続的に認められた。また、軌間保持のためのゲージストラットが変形していた。
- (3) 事故現場手前の25k733m付近(11号分岐器のリード部で、左リードレール(直線側)が分岐線の軌道中心と交わる付近)では、左リードレール頭部の右側面に、長さ1m余の擦過痕が認められたほか、分岐線側のゲージストラットが変形していた。
- (4) 25k298m付近、25k751m付近等のまくらぎ上には、列車の在線検知の区域を表す標(以下「軌道回路標」という。)が軌道中心付近の、レール面下約3cmの位置に設置されている。本事故後、その標の上部には、縦横方向とも最大1cm程度の打痕が3cm弱の間隔で生じていた。

↓ 脱線の痕跡の始点 (左レール)

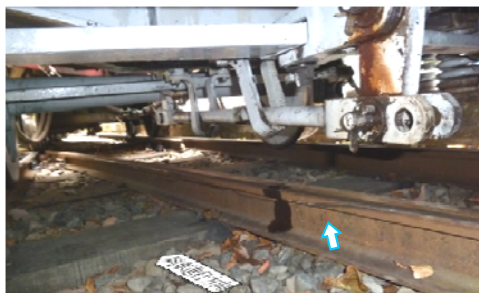
このことから、2.4.1に記した、軌道回路標上部の打痕や分岐器のリードレール上の擦過痕は、軌道中心付近にてレール面下まで垂下した1両目前台

↓ リードレール頭部左側面の擦過痕

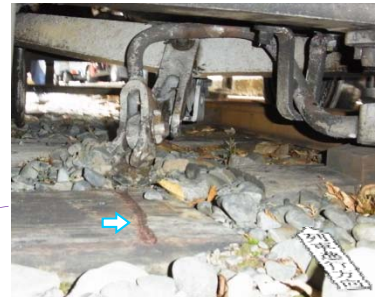
- (4) 以上の経過を受け、列車が井川駅24号分岐器の基準線側を通過していたとき、レール面下まで垂下していた、1両目前台車の押し棒とたててこの接続部が分岐線側のリードレールに当たり、そのレールに沿って動いたことから、台車が分岐線方向に押されて、基準線上の車輪（同台車の全2軸）がその方向に脱線したものと推定される。

↓ 台車のブレーキ装置の押し棒等による打痕

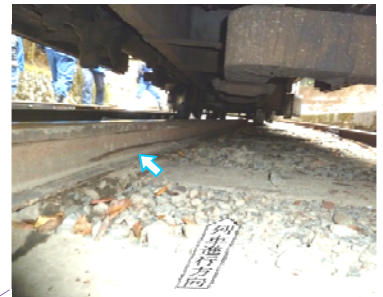
↑ 車輪による脱線防止レール右側面の擦過痕

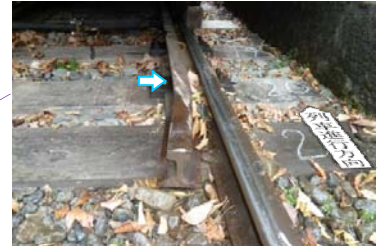
↓ 車輪によるガードレール頭部の擦過痕

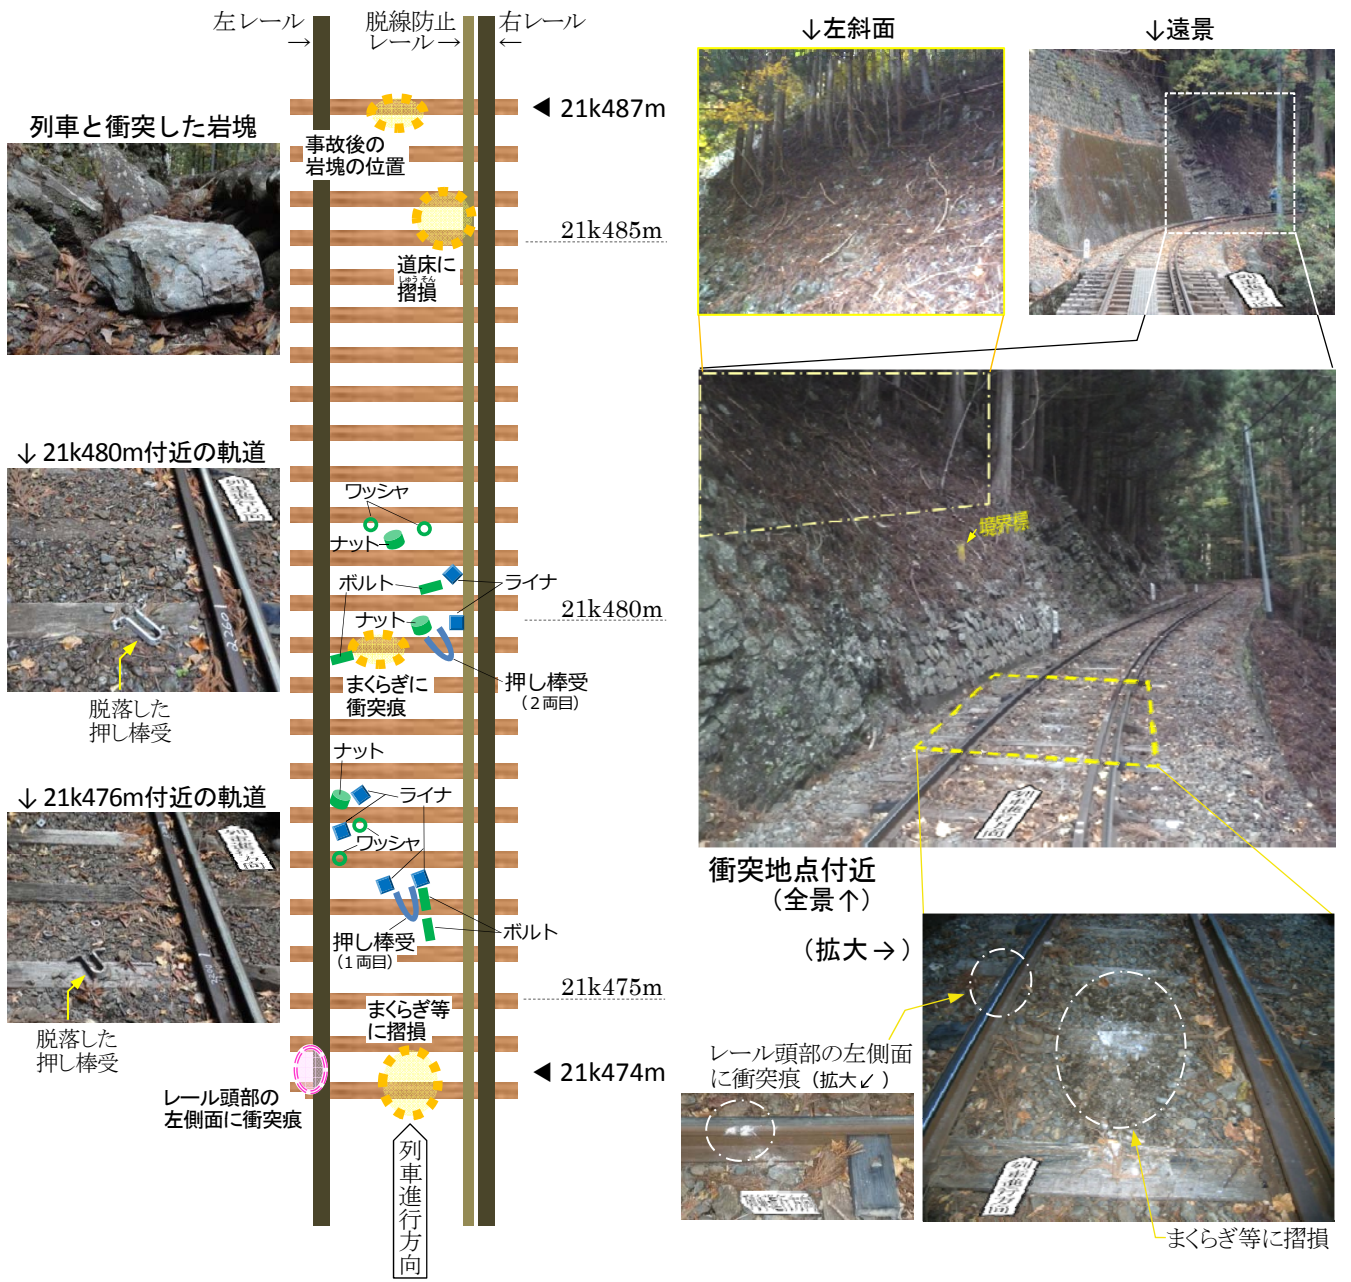
付図5 岩塊に衝突した地点付近の主な痕跡等

- (1) 列車と衝突した岩塊（2.1(1)の運転士の口述を参照）は21k487m付近の軌道上で1個確認され、大きさはおよそ30cm×25cm×20cmの人頭大程度、重量20kg程度の泥質岩であった。
- (2) その手前の21k474m付近には、左レール頭部の左側面に石状のものが衝突した跡があった。また、軌道中心付近のまくらぎ等には大きさ数十cmの引き摺った痕跡があり、それが岩塊のあった地点^す辺りまで点在していた。
- (3) なお、列車が岩塊と衝突した付近の線路は、御花橋梁^{りょう}（21k438m、支間長15m）から続く、半径50m、延長34m、勾配25%の右曲線となっており、起点方からの見通し距離はおよそ25m程度であった。また、本事故後、この付近の軌道に、車輪がレールに乗り上げたり、脱線したような痕跡は確認されなかった。
- (4) 列車が上記岩塊と衝突した1時間20分ほど前には、対向する上り列車（井川駅発千頭駅行き上り旅客第202列車）が同付近を通過したが、線路に異常はなかった。

- (1) 2.6.1 及び 2.6.2(1)の状況を総合すれば、21k487m付近の軌道上にあった岩塊は、列車と衝突するまでの1時間余の間に、本件斜面から21k474m付近のレール間へ転がり落ちたもの（落石）であって、その衝突後は3.1.2(1)に記したように、列車の床下に当たって引き摺られ、上記21k487m付近まで運ばれたものと推定される。

そして、その落石は、2.7に記述したように事故発生直前数日間に降雨や地震の発生がなかったことから、本件斜面上の岩塊が経年で安定性を失ったことによって発生したものと考えられる。

そのために、線路上から目視で確認する線路巡視等を充実強化していくことはいうまでもないが、今般、現に、本事故が発生したことを考慮すれば、落石のおそれがないかを実地に即して、網羅的に把握し、落石の未然防止を期すことに留まらず、対策を^{とど}一步進めて、本件斜面に接する線路付近に落石防護の柵あるいは網等を設けるなど、落石から線路を防護する方策を検討していく必要がある。

また、本件斜面については、落石災害を防止するため、斜面の状態把握、管理を適切に行って、不安定化の兆候のある岩塊が斜面上から常に除去されている状態であるよう努めるとともに、線路を落石から守る落石対策工（特に、落石防護工）の整備について検討していく必要がある。

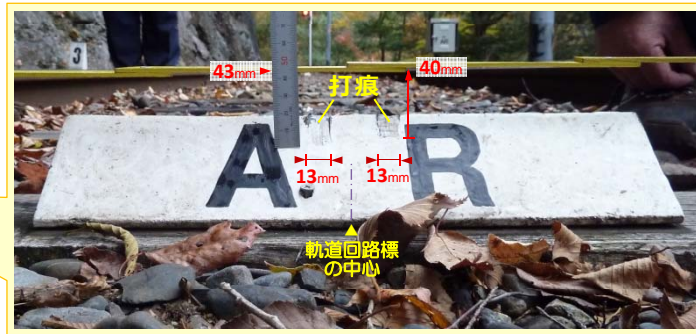
付図6 軌道回路標の損傷

※ 写真は、25k298mに設置の標の例

◀ 折れ尺がレール面の位置を指す

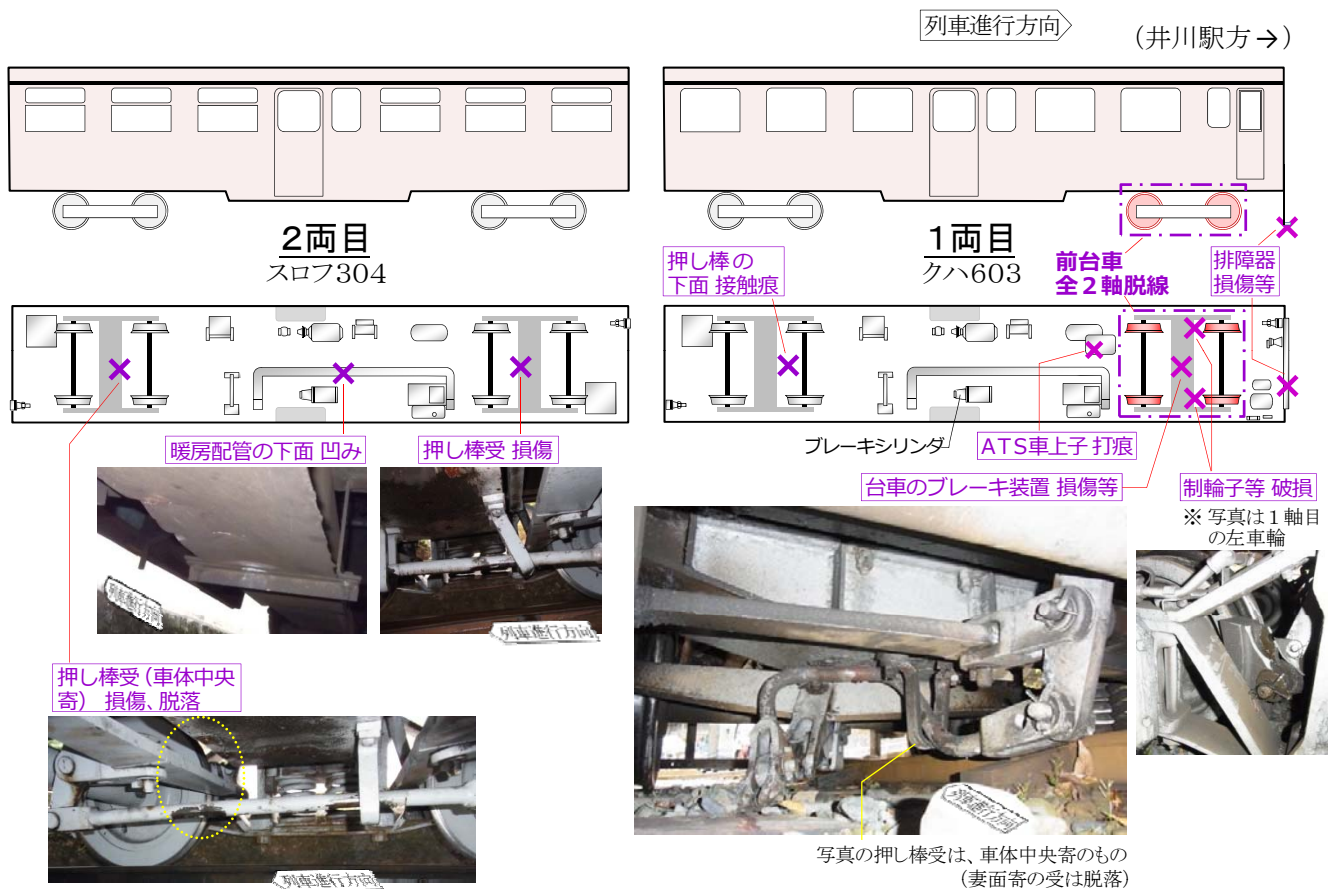
付図7 前2両の床下機器の主な損傷

- (1) 1両目では、前台車のブレーキ装置(2.6.3(2)に後述)が次のとおり大きく破損していた。また、排障器が損傷して、その下面には擦過痕が見られた。さらに、後台車にあつては、ブレーキ装置の‘押し棒’の下面に擦過痕があつた。

- ・押し棒の曲損
- ・押し棒受の損傷、同受(車端部寄)の脱落
- ・たててこ(車端部寄)、ストローク調整バー、ブレーキばり等の損傷
- ・留め具(ボルト、ナット等)や制輪子の破損、脱落

2両目については、前台車、後台車とも、ブレーキ装置の押し棒受が損傷しており、後台車のそれ(車両中央寄)は脱落していた。また、暖房配管に凹みが見られた。このほか、8両目床下の暖房配管や9両目の排障器等にも接触痕があつた。

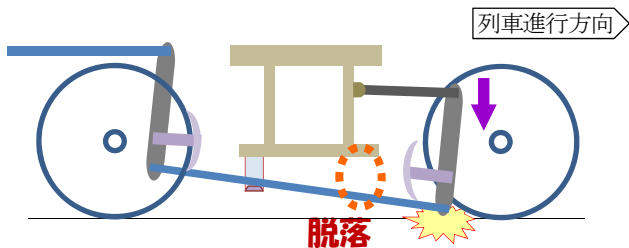
<p>井川駅進入当時の状態（推定）</p> <ul style="list-style-type: none"> 岩塊との衝突で、1軸目方の押し棒受が脱落。 その後の走行による振動や運転操作により、1軸目のたてこ等が垂下して、たてこと押し棒との接続部がレール面付近の位置となる。

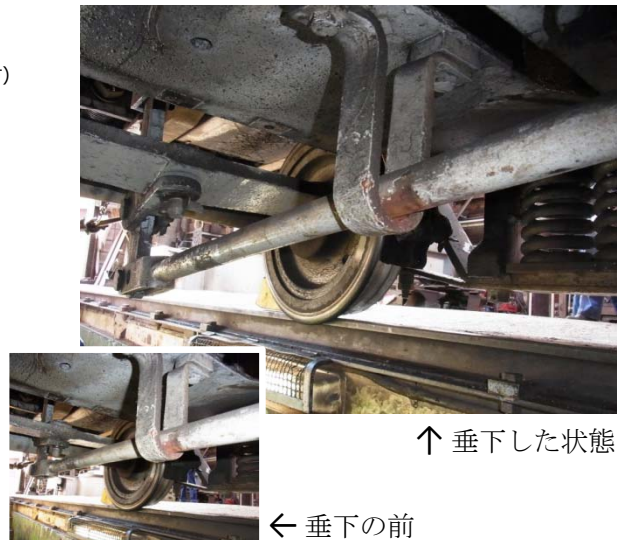
押し棒の垂下（模擬）

- (3) 脱線した1両目前台車のブレーキ装置は大きく破損しており（2.4.2(1)を参照）、押し棒受を外したときの上記の状態を再現するのは困難であったことから、その台車と同程度の車輪径等を有する車両を用いて、車端部寄の押し棒受を外したときの押し棒の垂下量を調査した。表3はその結果である。これによれば、車輪径が500mm程度^{*7}の台車にあっては、正常なときの押し棒の高さにかかわらず、押し棒受を外したときに押し棒はレール面下辺りまで垂下し、その垂下量は8cm程度であった。このとき、台車の枕ばり（すなわち車体）は枕ばねを介して輪軸につながっていることから、押し棒の高さは、旅客等の乗車による荷重分（枕ばねは13mm程度変位）や、走行による車体の浮き沈み分（同ばねは±1cm程度伸縮）からも変動する。したがって、定員乗車の客車が押し棒受のない状態で走行した場合は、押し棒が正常な位置より10cm近く垂下することも起こり得ると想定される。
