鉄 道 事 故 調 査 報 告 書

I 関東鉄道株式会社 常総線 宗道駅～下妻駅間 踏切障害事故

鉄道事故調査報告書

発生日時：平成26年10月27日 12時17分ごろ

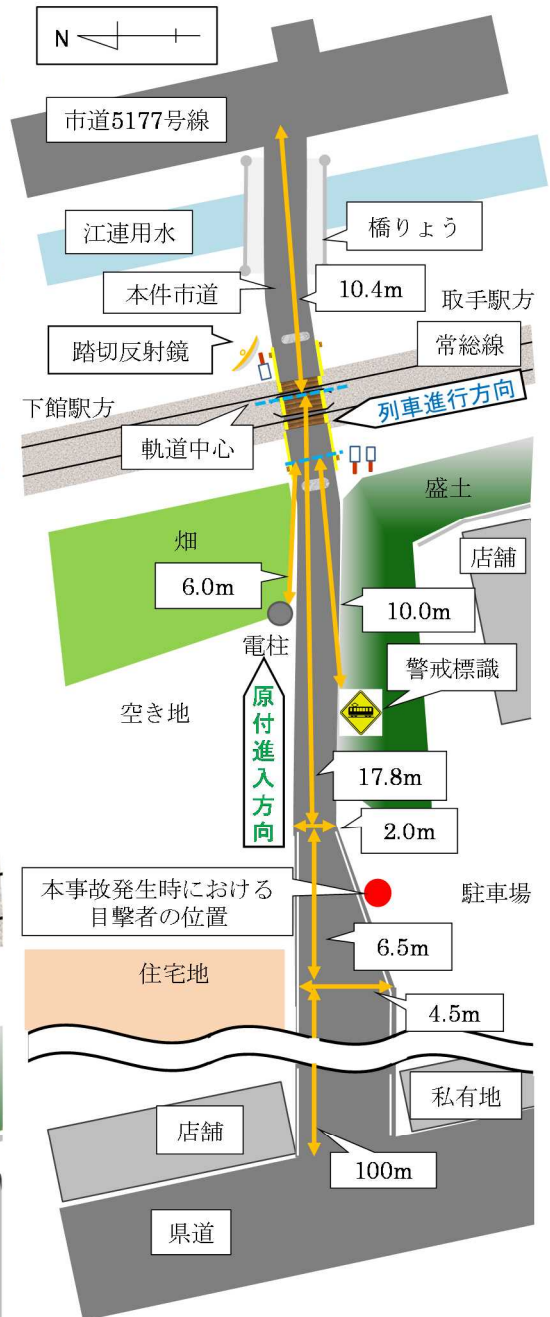
付図3 事故現場略図

本件市道の原付の進入側では、本件踏切の約25m手前から約18m手前にかけて、道路の幅員が減少しており、勾配は線路側に向かって

若干下っている。本件踏切の約18m手前から本件踏切までは、道路の幅員は約2.0mで、勾配はほぼない。本件踏切から約120m西には本件市道と県道357号線（以下「県道」という。）との交差点がある。本件踏切の手前約10mの右側には、下妻市が設置した警戒標識（踏切あり）がある。

本件市道の原付の進出側は、田畑が広がっており、本件踏切の約10m東側には常総線とほぼ並行している市道5177号線との交差点がある。

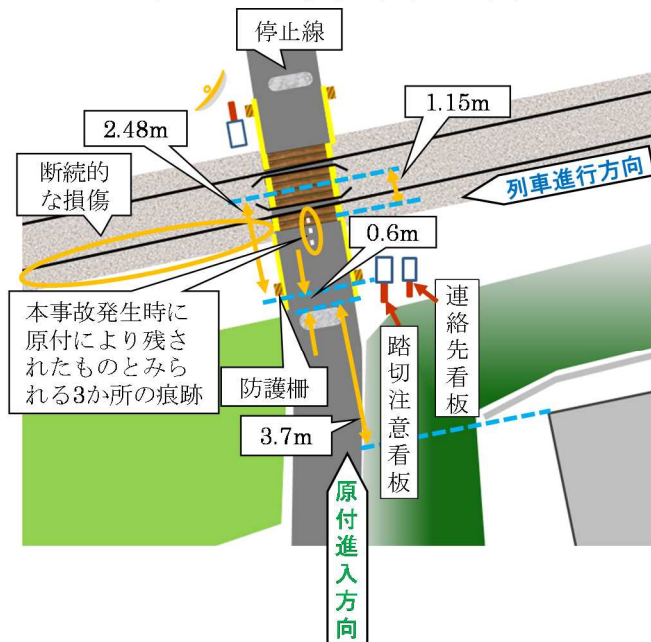
付図2 事故現場拡大略図

2.4 鉄道施設等の損傷状況	<p>(1) 鉄道施設</p> <p>本事故発生時に原付によるものとみられる痕跡が本件踏切内に少なくとも3か所みられた。それらの真ん中の痕跡の軌道中心からの距離は、約1.15 mであった。また、この痕跡から事故後に原付が停止していた位置付近までにかけて、左レール及びPCまくらぎの左側等に擦傷痕等が断続的に認められた。</p> <p>(2) 鉄道車両</p> <p>大型排障器破損、乗務員用ステップ曲損、左前面部傷、台車部擦傷等、左前部から左側床下機器に損傷が認められた。</p> <p>(3) 原付</p> <p>本事故後、原付は本件踏切から約30 m離れた線路左側にあり、燃料タンク、速度計及びナンバープレートは、原付の車体から分離し、線路左側に散乱していた。原付の前照灯等は、右側から衝撃を受けて損傷した状態であった。</p> <p>(付図2 事故現場拡大略図、写真4 原付の損傷状況、写真5 鉄道車両の損傷状況 参照)</p>

<p>(1) 列車と原付の衝突の経過に関する分析</p> <p>2.1(2)に記述した本件乗務員及び2.7(5)に記述した目撃者の口述並びに2.4の鉄道施設等の損傷状況から、原付は本件踏切の直前で停止することなく本件踏切内に左側から進入し、本</p>

件踏切の左レール付近において、原付の右側に列車の左前部が衝突したものと考えられる。なお、2.4(1)に記述したとおり左レール及びまくらぎの左側等に断続的な損傷が認められること、及び2.4(2)に記述したとおり列車の左側の床下機器に損傷している箇所が認められることから、原付は転倒後にも列車の左側の床下機器に衝突し、原付が左レール付近及びまくらぎの左側等を損傷させながら事故後に停止していた位置に至ったものと考えられる。

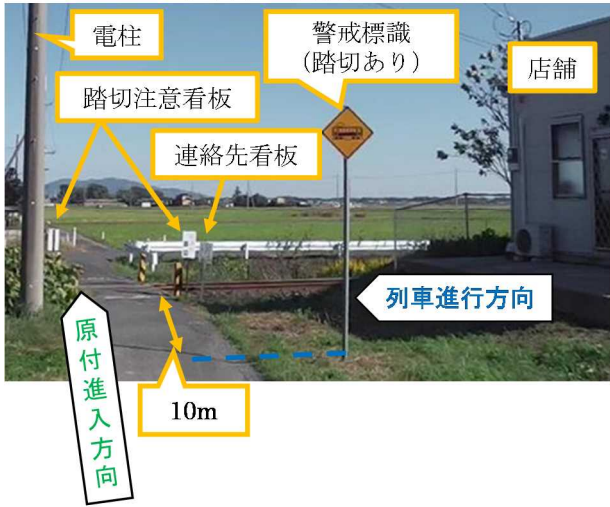
写真1 原付進入側から本件踏切の見通し状況

本件踏切の左右両側には、「止まれ 踏切」と記載された看板（以下「踏切注意看板」という。）が設置されている。また、本件踏切の左側には、踏切で異常が発生した際の連絡先を記載した看板（以下「連絡先看板」という。）が設置されている。本件踏切の四隅には、同社が踏切防護柵と呼んでいる黄色と黒色の縞模様の杭（以下「防護柵」という。）が設置されている。軌道中心と防護柵の左端との距離は、約2.48mである。

本件市道には、停止線が本件踏切の左右に引かれている。本件踏切の左側については、防護柵から停止線までの距離は約0.6m、停止線の幅は約0.5mであった。また、本件踏切の左側より下り列車の接近を確認できる踏切反射鏡が本件踏切の右側に設置されている。

本件踏切の左側の取手駅方には、店舗があり、停止線から踏切側の店舗端までの距離は約3.7mであった。下り列車からは、本件踏切の手前で本件踏切の左側の防護柵から約6.0mの距離に電柱があることを確認できるが、電柱よりも本件踏切からの距離が離れた部分の本件市道は店舗により死角となっている。

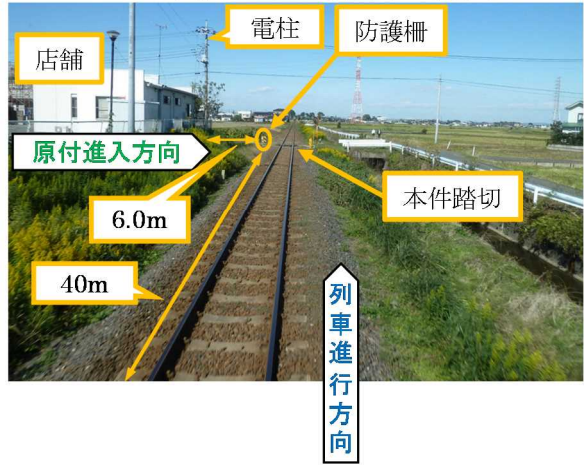
写真2 本件踏切の取手駅方約40m手前からの見通し状況

なお、本件乗務員が原付を認知したのが本件踏切の約15m手前であったのは、2.3(1)に記述したとおり、本件踏切の左側の取手駅方には店舗があるため、本件踏切の左側では

本件踏切からの距離が離れた部分の本件市道が死角となっていることによるものと推定される。

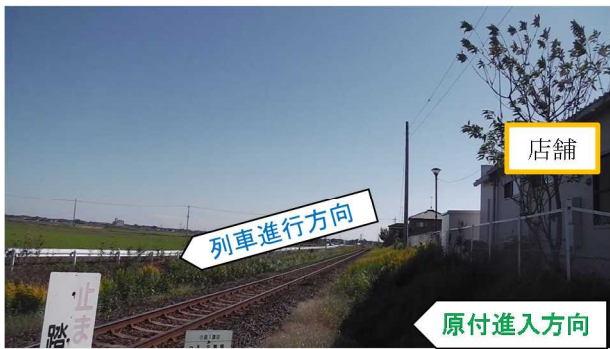
写真3 原付進入側の停止線付近から列車進来方向の見通し状況

また、本件踏切から列車の進来方向の見通し距離は、前述のとおり200mであり、原付の進入側の停止線から列車進来方向の視界を遮るような障害物は認められなかったが、本件踏切付近までは、取手駅方の線路が店舗により死角となっている。

次に考えられる原因として、原付運転者が列車の接近を認知していなかったことが考えられる。このことについては、2.3(1)の記述及び2.7(5)の目撃者の口述のとおり、本件踏切の左側の取手駅方には店舗があるため、本件市道の原付の進入側では、本件踏切付近までは線路の取手駅方が死角となっており、原付運転者は視覚により列車の接近を認知できなかったものと考えられる。また、2.7(5)に記述した目撃者の口述から、目撃者は本件踏切から約20mの距離の位置から列車の気笛吹鳴音を認めていることから、本件踏切付近においては、一般通行者が列車接近を認知可能な環境であったと推定されるが、原付運転者は、原付を運転していたことから、走行時のエンジン音や風切音により列車の接近を認知できなかった可能性があると考えられる。
