鉄 道 事 故 調 査 報 告 書

II 銚子電気鉄道株式会社 銚子電気鉄道線
笠上黒生駅構内
列車脱線事故

鉄道事故調査報告書

事故種類：列車脱線事故

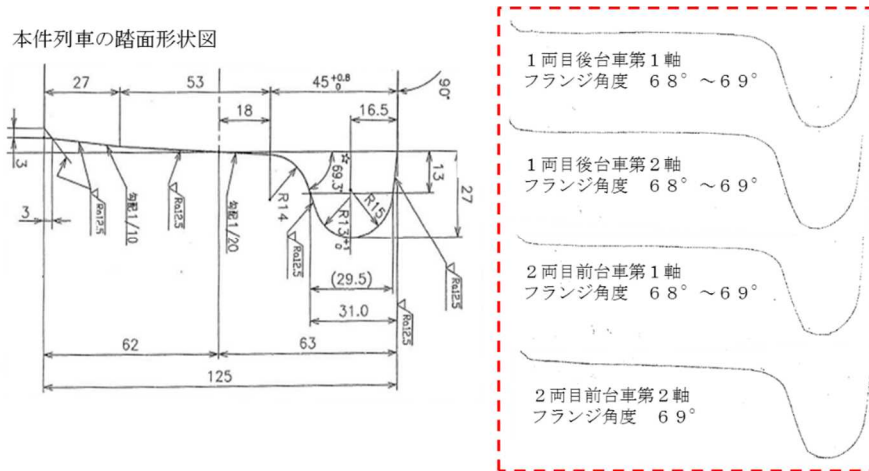
図1 脱線した台車の右車輪の踏面形状の描写結果

に極端な摩耗は見られなかった。また、脱線した台車の右車輪のフランジ角度を手計測により測定したところ、 $68^{\circ} \sim 69^{\circ}$ であった。

事故後に本件列車の車両の車輪の踏面形状を描写した結果、脱線した1両目後台車全軸及び2両目前台車全軸の車輪の踏面形状に極端な摩耗は見られず、右車輪のフランジ角度は、 68° ～ 69° であった。

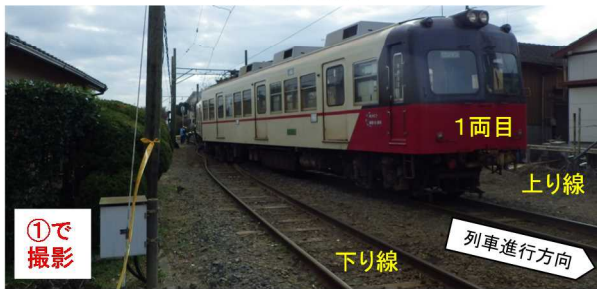
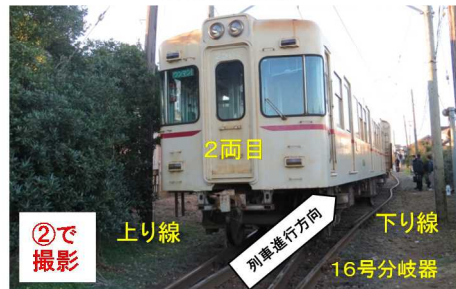
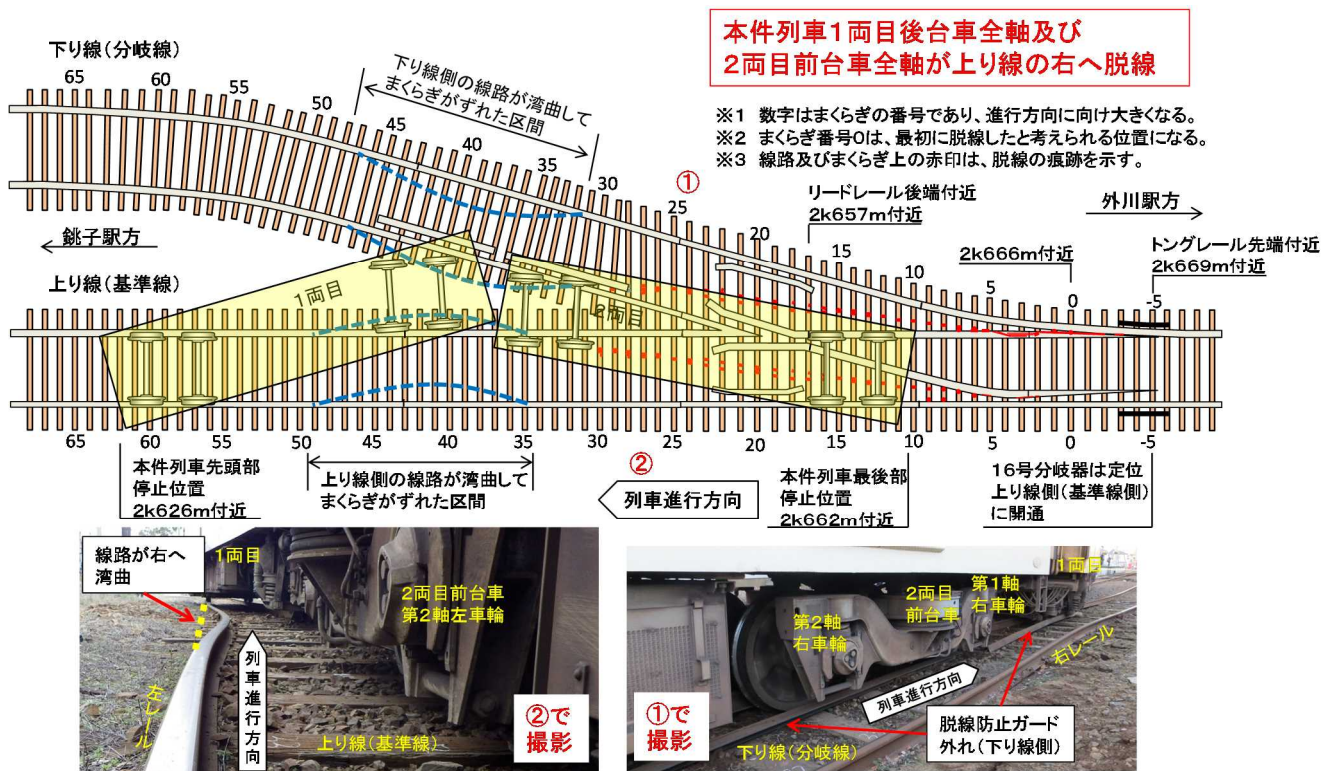
付図4 本件列車の脱線状況

本件列車1両目の先頭は、本件分岐器から笠上黒生駅上りホームまでの間の2k626m付近に停止していた。

本件列車の1両目後台車全軸及び2両目前台車全軸が、上り線側（基準線側）のレールから、それぞれ右へ約84～96cm脱線していた。

本件列車の脱線した輪軸は、上り線側（基準線側）の右レールと下り線側（分岐線側）の左レールを挟み込むような状態で停止しており、そのうち1両目後台車第1軸の右車輪は、下り線側（分岐線側）の左レールを左に乗り越えて、2k640m付近に停止していた。この付近の上り線側（基準線側）と下り線側（分岐線側）のレールの一部は湾曲し、レールを締結しているまくらぎの一部が敷設位置からずれた状態になっていた。なお、1両目前台車全軸及び2両目後台車全軸は、脱線していなかった。

1両目先頭部は2k626m付近に停止
(事故後に撮影)

2両目最後部は2k662m付近に停止
(事故後に撮影)

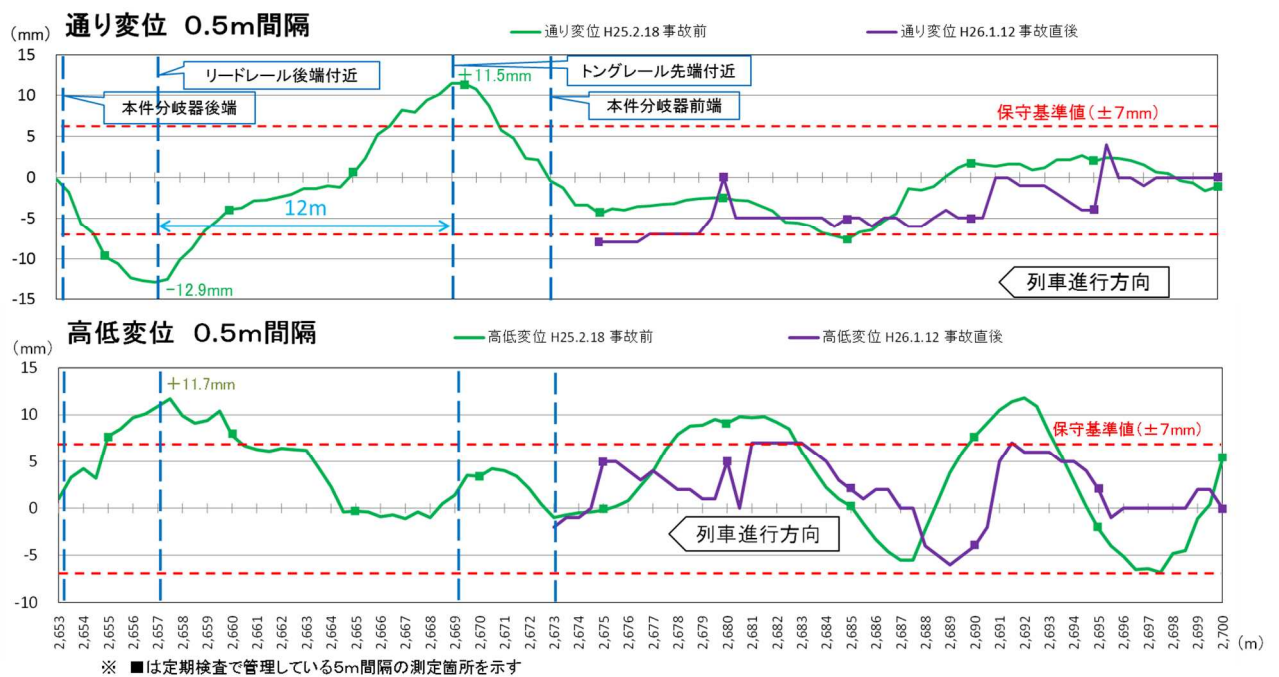
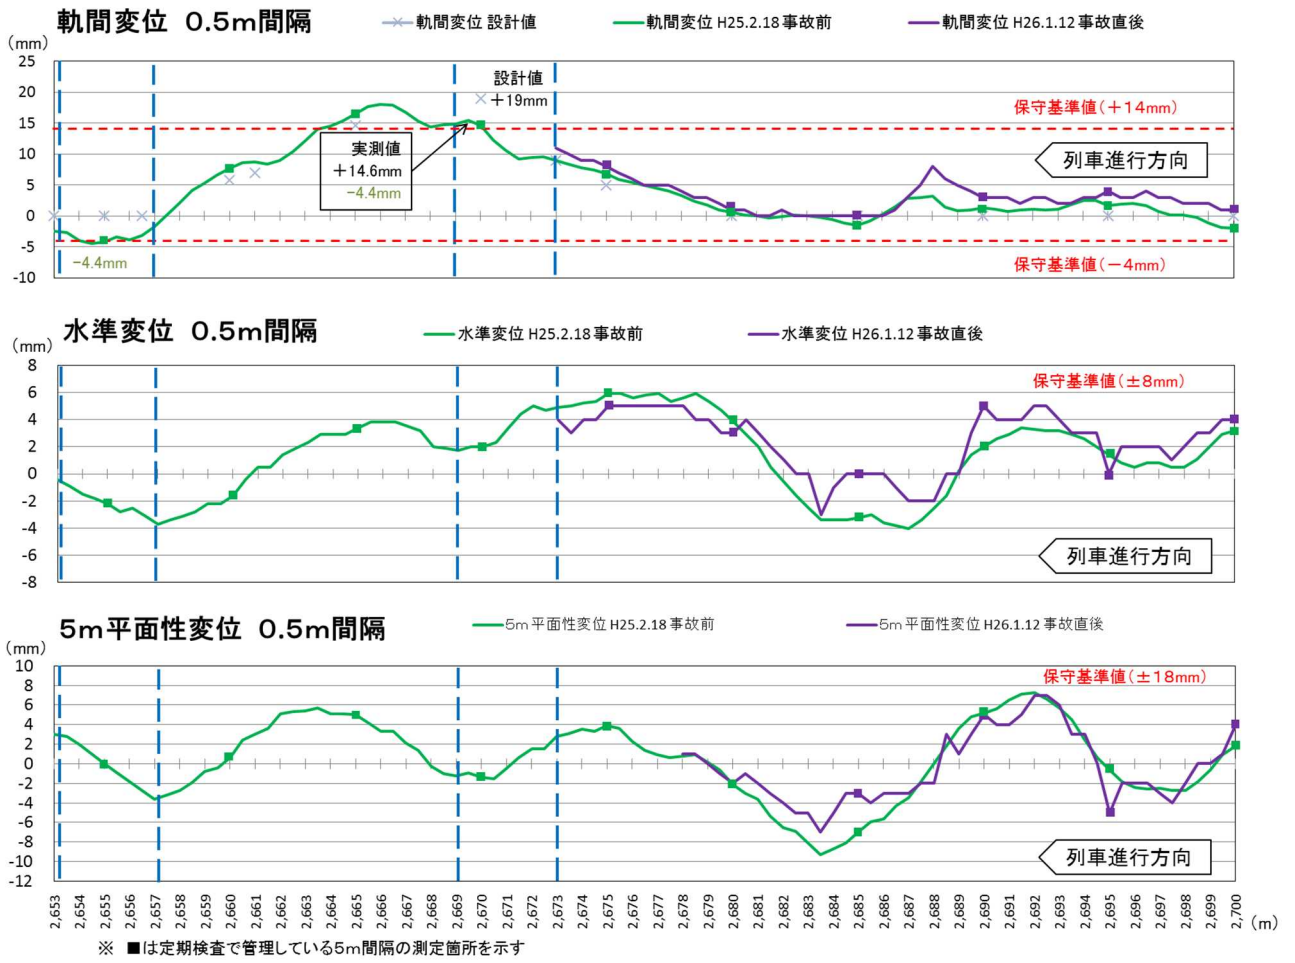
付図8 軌道変位の測定結果 (1 / 2)

本事故現場付近の直線区間（2k700m～2k673m）の軌道変位を同社が手計測により0.5m間隔で測定した結果、2k676.5m～2k675.0mの通り変位が、同社の保守基準値を超えていた。また、2k683.0m～2k681.0mまでの高低変位、2k679.0m～2k677.0mまでの通り変位が同社の保守基準値に達していた。なお、測定

- (1) 通り変位は、プラス（+）側（右へ変位）の最大値が本件分岐器トングレール先端付近の2 k 6 6 9. 5 m～2 k 6 6 9. 0 mの+ 1 1. 5 mm であり、マイナス（-）側（左へ変位）の最大値が本件分岐器リードレール後端付近の2 k 6 5 7. 0 mの- 1 2. 9 mm であり、共に保守基準値（7 mm）を超えていた。
 - (2) 高低変位は、本件分岐器リードレール後端付近の2 k 6 5 7. 5 mにおいて最大値の+ 1 1. 7 mm であり、保守基準値（7 mm）を超えていた。
 - (3) 軌間変位は、本件分岐器トングレール先端の2 k 6 7 0. 0 mにおいて- 4. 4 mm であり、保守基準値（- 4 mm）を超えていた。
 - (4) 水準変位は保守基準値内であった。
 - (5) 5 m平面性変位は保守基準値内であった。
- (付図8 軌道変位の測定結果 参照)

2.3.2.6に記述した本事故現場付近の通り変位の測定結果によると、本件分岐器のトングレール先端付近（2 k 6 6 9.5 m～2 k 6 6 9.0 m）において、本件列車が走行する基準線側のレールが右に変位しており（通り変位量が右に11.5 mm）、

一方、リードレール後端付近（2 k 6 5 7. 0 m）において、基準線側のレールが左に変位しており（通り変位量が左に1 2. 9 mm）、共に同社の定める保守基準値（7 mm）を超えていた。また、軌間変位の測定結果によると、本件分岐器のトングレール先端（2 k 6 7 0. 0 m）において、基準線側のレールの軌間が狭くなる方向に変位している値（- 4. 4 mm）が見られ、同社の定める保守基準値（- 4 mm）を超えていた。しかしながら、2. 3. 2. 4(1)に記述したように、同社は、保守基準値を超えていた箇所について、本事故発生前までに本件分岐器内の軌道整正は行っていなかったとのことであった。なお、2. 3. 2. 4 (2)に記述した、同社が軌道保守検査（本事故直近の定期検査）の1か月前に行った分岐器一般検査での軌道変位の測定結果は、2. 3. 2. 4 (1) 及び2. 3. 2. 6に記述した、定期検査時の測定値と傾向が異なっていることから、同社は、今後、測定方法や測定値の変化について、注意を払う必要がある。

通り変位の大きな値の箇所であるリードレール後端付近からトングレール先端付近までの距離は約1 2 mであり、この距離は、2. 3. 3. 1 に記述した本件列車の車両の台車中心間距離（1 2. 0 0 m）と一致することから、本件列車1両目前台車第1軸の車輪がリードレール後端付近を走行したときに、脱線した1両目後台車第1軸の車輪はトングレール先端付近を走行することとなる。

したがって、本件列車1両目の前台車と後台車は、逆方向の通り変位を通過する状態になるため、車両はヨーイング（車両が垂直軸を中心として水平面内で回転方向に運動する）しやすい状況となり、1両目は後部が右方向に振られて後台車の右車輪のフランジ部は右トングレール側に接触するように寄って走行していた可能性があると考えられ、これが右車輪の乗り上がりに関与した可能性があると考えられる。

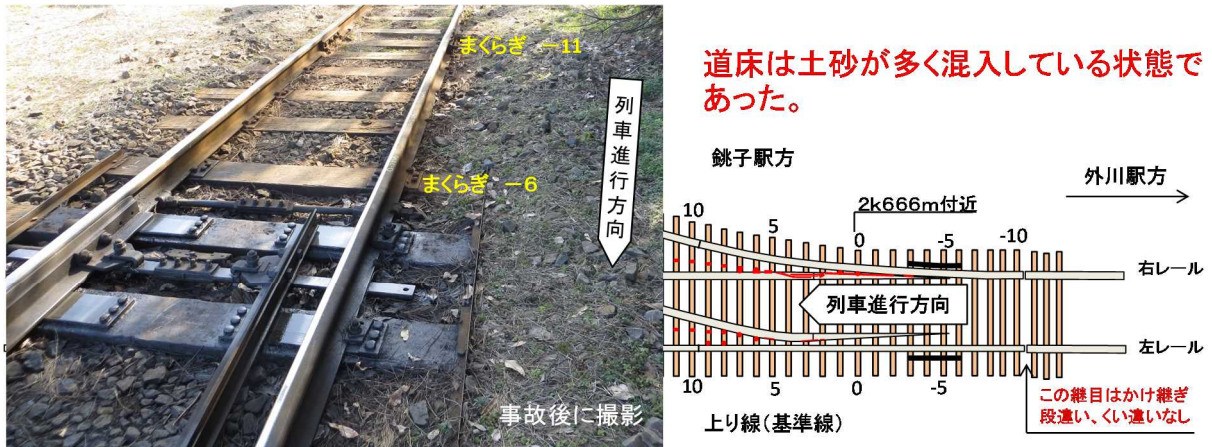
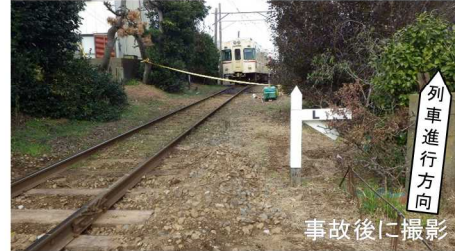
付図9 本件分岐器付近の軌道の状況

事故後の現場調査において、本件分岐器を含む事故現場付近の軌道状態を目視で確認したところ、まくらぎの腐食、犬くぎの浮き等は見られなかったが、本件分岐器前端付近のまくらぎに、レールの底部を固定するタイププレート^{*18}が食い込んでいる状態が見られた。また、道床は土砂が多く混入している状態であった。

(2) 2.3.2.4(3)に記述したように、本事故現場付近は、列車動揺度の測定結果では特に注意が必要とされる箇所に該当していなかったが、上述した道床の状態に加え、本件分岐器前端付近のまくらぎには、レールの底部を固定するタイププレートが食い込んでいる状態が見られたこと、

列車走行時の軌道の沈み込みは、一般的に見られる状態ではあるが、本事故現場付近のような道床に土砂が混入している軌道においては、レールの沈み込みが大きくなり、車輪の乗り上がりに関与する可能性があると考えられる。

トングレール先端付近に比べ、分岐器前端付近にレールの底部を固定するタイプレートが食い込んでいる状態が見られた。(追加調査時に撮影)

- (1) 2 k 6 8 9 m～2 k 6 3 2 m（本件分岐器を含む）までの軌道にバラスト補充及び突き固めを行い、軌道の整正を行った。
- (2) 本件分岐器の部材（トングレール、リードレール、基本レール、ガードレール）を交換した。（平成26年3月28日実施）
- (3) 運転再開に当たって、上り列車は笠上黒生駅の場内信号機手前で一旦停止後、10 km/h以下の速度で本件分岐器を通過することとした。また、下り列車は15 km/h以下の速度で通過することとした。
- (4) 本件分岐器の取扱いに関するマニュアルを作成し、保守作業の手順を明確にした。
- (5) 列車通過（下り列車のみ）の都度、笠上黒生駅の係員が本件分岐器の目視点検を実施している。

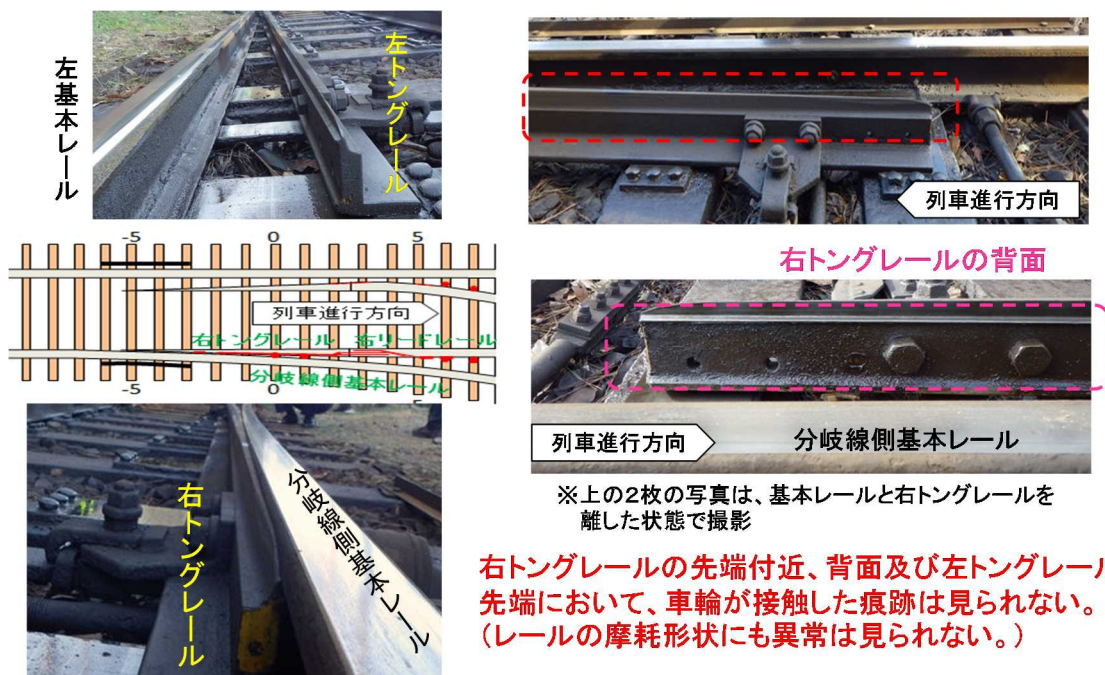
付図10 トングレール先端付近の状況

- (1) 本件分岐器のトングレールの先端（2 k 6 7 0 m付近）から1, 4 3 0 mm 銚子駅方の右トングレールの右基本レールと接触する側面には、車輪によるものと考えられる線状の痕跡（約1 0 0 mm）が見られた。ただし、この線状の痕跡の進行方向の手前には、車輪がレールに徐々に乗り上がるような状況を示す痕跡は見られなかった。（付図1 0、付図1 1 参照）
- (2) 本件分岐器のトングレールの先端（2 k 6 7 0 m付近）から1, 9 5 0 mm 銚子駅方の右トングレールの右側面には、車輪によるものと考えられる線状の痕跡が見られ、その痕跡は右トングレールの後端部（2 k 6 6 5 m付近）まで連続して見られた。（付図1 1参照）
- (3) 本件分岐器の右トングレールと右基本レール間の2か所の止め金具（2 k 6 6 6. 6 m付近及び2 k 6 6 5. 9 m付近）上部には、車輪によるものと考えられる痕跡が見られた。（付図1 1参照）
- (4) 本件分岐器の右トングレールの後端部（2 k 6 6 5 m付近）のレール頭頂面上には、右側から車輪が乗り上がったような線状の痕跡が見られ、その線状の痕跡は、接続する右リードレール頭頂面上にも連続して見られた。（付図1 1参照）
- (5) 本件分岐器の右リードレール（2 k 6 6 4. 4 m付近～2 k 6 6 3. 1 m付近）には、レール頭頂面上から右側に向けて落ちていく線状の痕跡が複数見られ、その痕跡に続いて、右リードレールの右側レール底部（2 k 6 6 3. 8 m付近）及び犬くぎ頭部（2 k 6 6 3. 1 m付近）には、車輪によるものと考えられる痕跡が見られた。（付図1 2参照）
- (6) 本件分岐器の右リードレール（2 k 6 6 3. 8 m付近～2 k 6 6 2. 8 m付近）には、レール頭頂面上から左側に向けて落ちていく（復線していく）

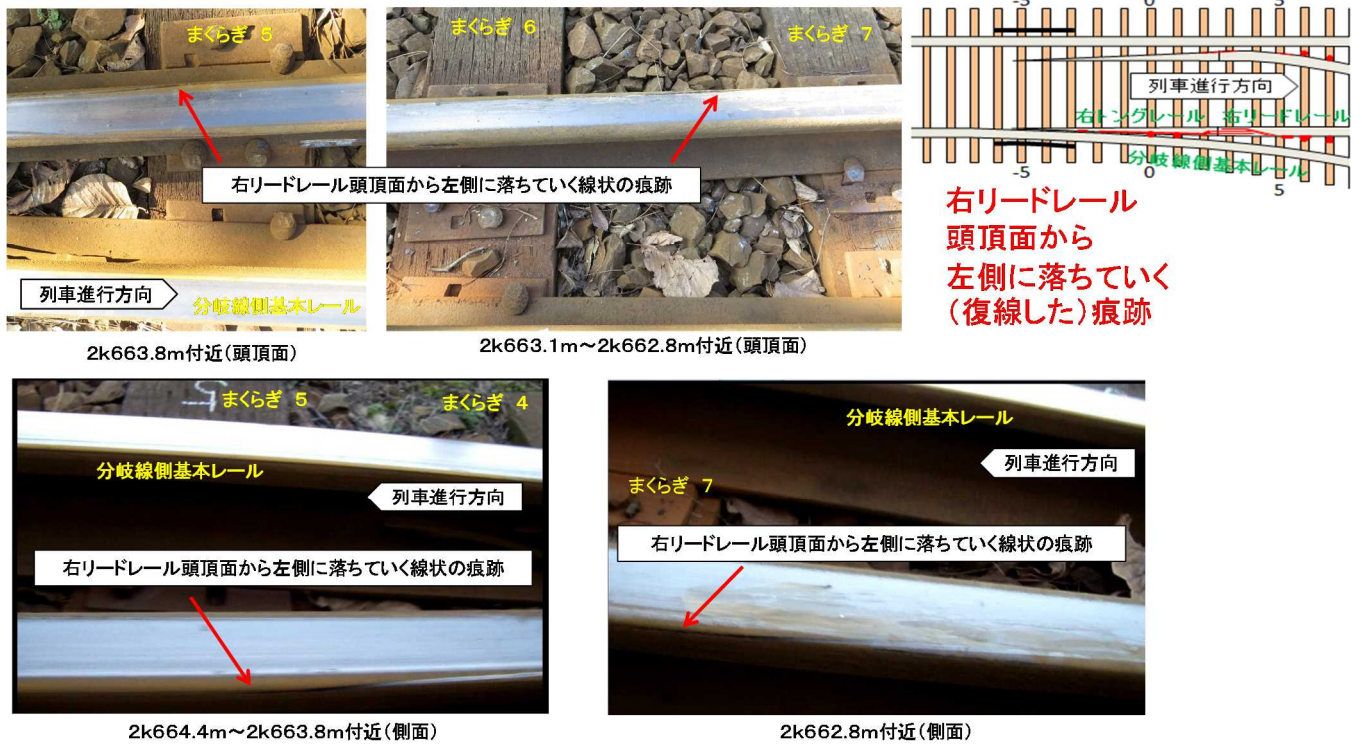
付図 1 3 右リードレール上の復線した車輪の痕跡

線状の痕跡が見られた。(付図13参照)

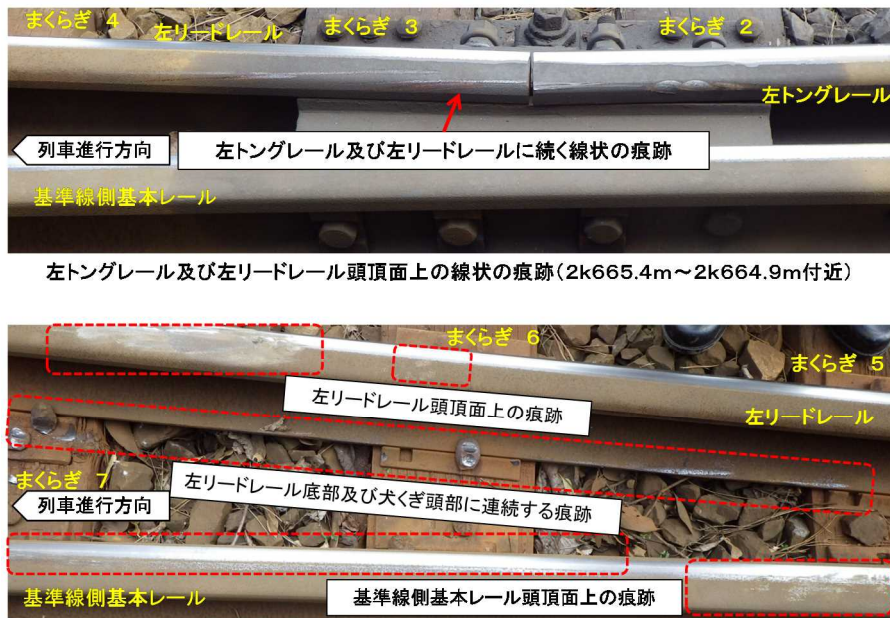
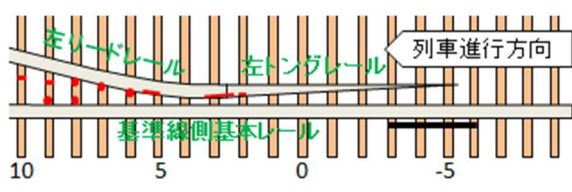
付図 1 4 左レール上の主な痕跡

- (7) 本件分岐器の左トングレールの後端部から接続する左リードレール前端部(2k665.4m付近～2k664.9m付近)にかけて、レールの左側面及び頭頂面には、左車輪が接触したような複数の線状の痕跡が見られた。(付図14参照)
- (8) 本件分岐器の左リードレール(2k663.8m付近～2k663.1m付近)の左側レール底部(2k663.8m付近)及び犬くぎ頭部(2k663.1m付近)には、車輪によるものと考えられる痕跡が見られた。(付図14参照)
- (9) 2k663m付近から本件分岐器の後端(2k653m付近)までの左右のリードレール、ウイングレール^{*21}及びノーズレール^{*22}の頭頂面上には、複数の擦過痕が見られた。
- (10) 2k662m付近から本件列車の1両目後台車第1軸が停止していた2k640m付近の下り線側(分岐線側)の軌間内のまくらぎには、本件列車の右車輪によるものと考えられる2～3本の痕跡が連続して見られた。また、同区間の上り線側(基準線側)の軌間内のまくらぎには、本件列車の左車輪によるものと考えられる2～3本の痕跡が連続して見られた。
- (11) 2k653m付近から2k640m付近の下り線(分岐線)の左レールに設置されている脱線防止ガードが破損していた。
- (12) 本件列車の1両目後台車第1軸が停止していた2k640m付近の上り線(基準線)のレールは、右側に湾曲しており、レールを締結しているまくらぎがずれた状態になっていた。また、2k640m付近の下り線(分岐線)のレールは、左側に湾曲しており、レールを締結しているまくらぎがずれた状態になっていた。

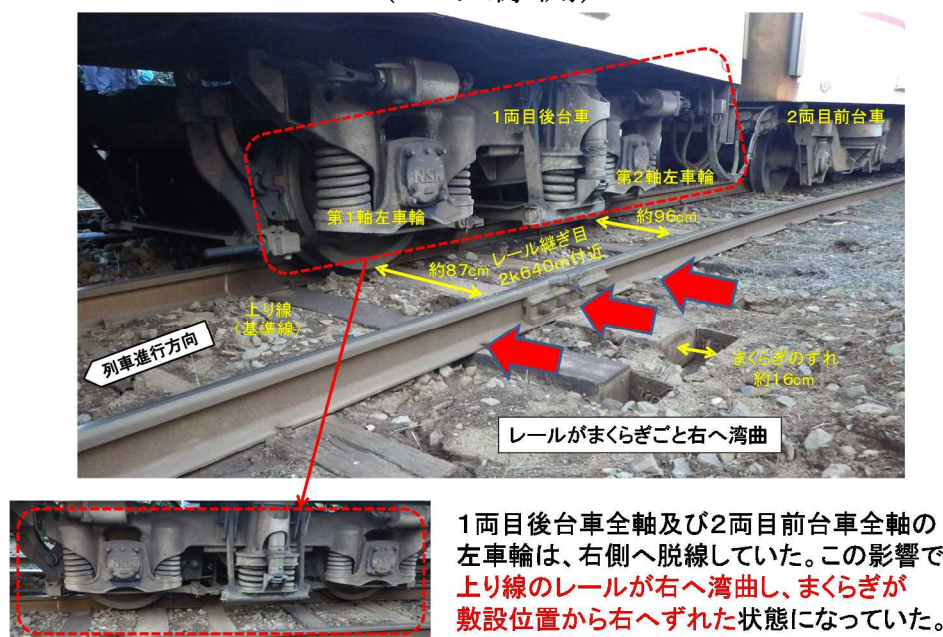
付図 1 5 本件列車 1 両目後台車停止位置付近の軌道状態 (上り線側)

- (1) 2.3.1(2)に記述したように、本件列車の脱線した輪軸が、上り線側（基準線側）の右レールと下り線側（分岐線側）の左レールを挟み込むような状態で停止していたこと、
- (2) 2.4.1(12)に記述したように、1両目後台車第1軸が停止していた2k640m付近の上り線側（基準線側）と下り線側（分岐線側）のレールの一

部が湾曲していたこと

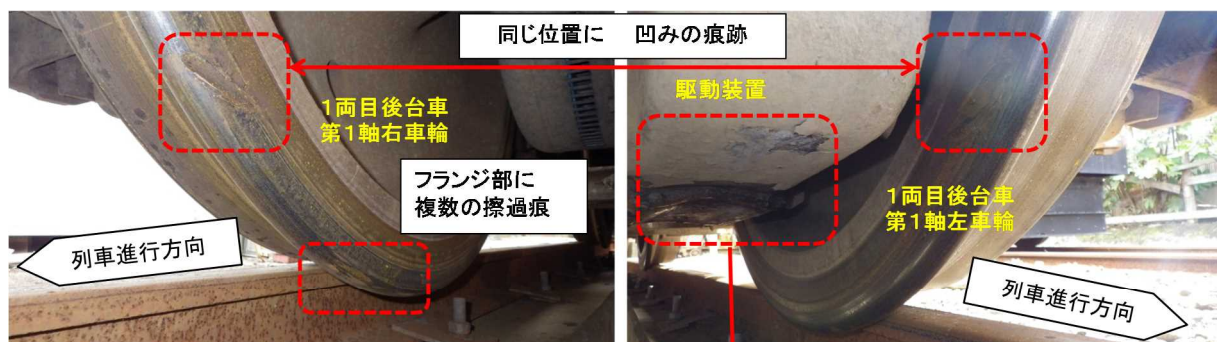
付図 1 7 本件列車の主な損傷状況 (その 1)

後台車第1軸の車輪のフランジに楕円形の線状の痕跡が見られ、同軸の車輪のフランジ内面側には、えぐれたような凹みの痕跡が左右車輪のほぼ同じ位置に見られた。また、車輪内面には擦過痕が複数見られた。

から、1両目後台車第1軸の輪軸が、2 k 6 6 3 m付近で右車輪が下り線（分岐線）軌間内、左車輪が上り線（基準線）軌間内にそれぞれ脱線後、下り線左レール及び上り線右レールを挟むように走行したことによりできたものと考えられる。

このことから、車輪に確認された、えぐれたような凹みの痕跡は、本事故により発生したものであると考えられ、本件列車の脱線の発生に関与するものではなかったと考えられる。

1両目後台車第1軸左右車輪のフランジ内面側に、えぐられたような凹みの痕跡がほぼ同じ位置に見られた

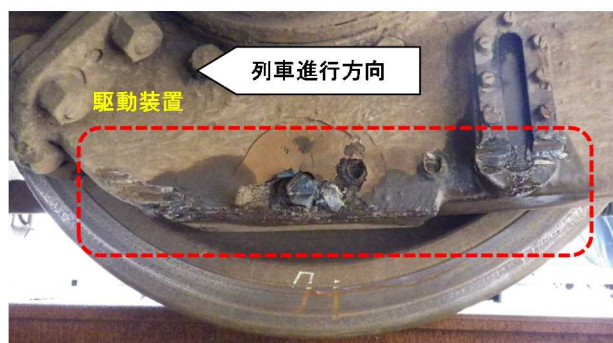
後台車第1軸及び第2軸の駆動装置の下部が損傷していた。また、後台車左側の揺れ枕吊り及びダンパー座金が曲損していた。

1両目後台車第2軸右車輪側 駆動装置下部損傷

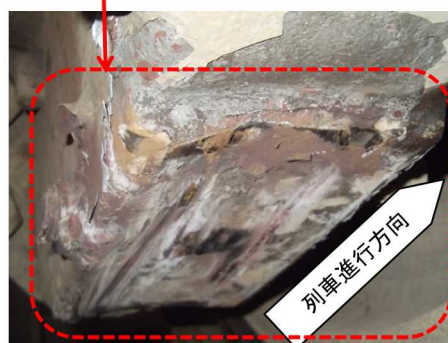
1両目後台車第1軸左車輪側 駆動装置下部損傷

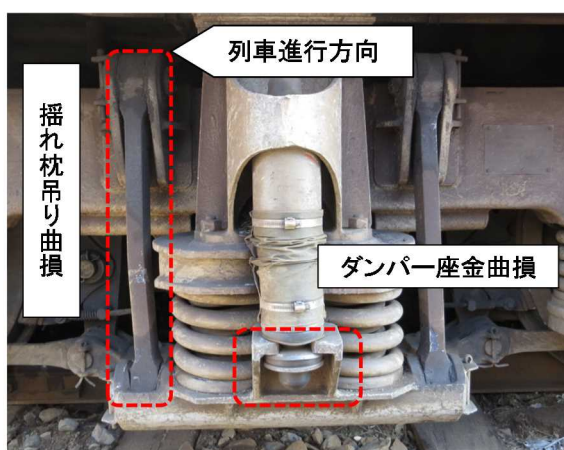
1両目後台車左側揺れ枕吊り、ダンパー座金曲損

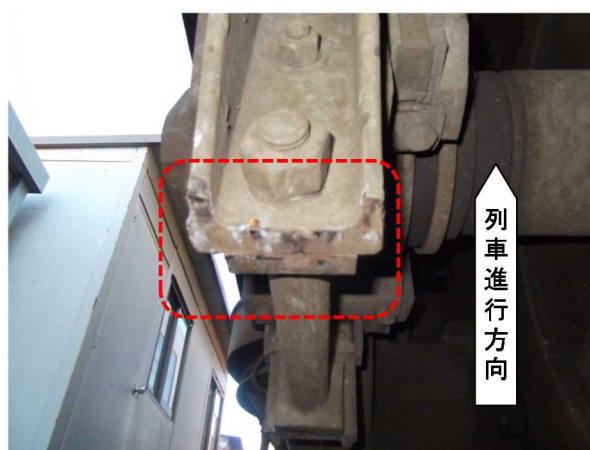
前台車の各車輪の踏面及びフランジには、1両目後台車と同様に打痕や擦過痕が見られた。また、前台車第1軸の軸箱守り下部に擦過痕が見られた。

2両目前台車第1軸右車輪側 軸箱守り下部損傷
