鉄 道 事 故 調 査 報 告 書

I 九州旅客鉄道株式会社 指宿枕崎線 薩摩今和泉駅～生見駅間
列車脱線事故

鉄道事故調査報告書

事故種類：列車脱線事故

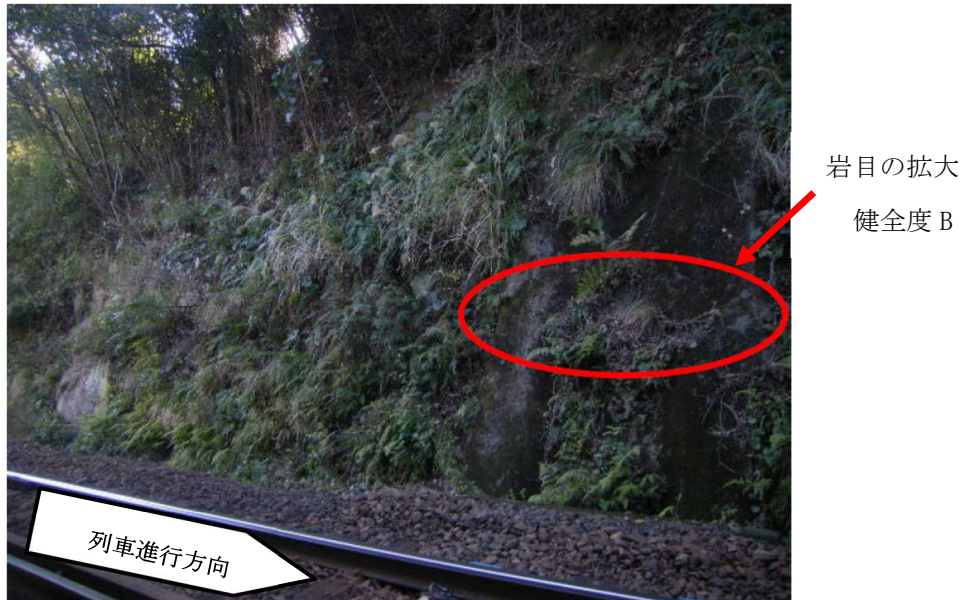
図1 通常全般検査（平成25年1月28日）記録写真

本件斜面を含む事故現場付近（37k370m～36k961m）の直近の通常全般検査は平成25年1月28日に行われており、検査により37k265m～37k255mの区間において「岩目の拡大」が確認されたため、

表1に示した健全度は「B」と判定した。そのため、同社によると、今後の通常全般検査時にも継続して目視等により岩目の変状の状況や進行性を確認する措置を取ることとしていたとのことであった。なお、検査の記録には、検査時に健全度「B」と判定した箇所では撮影され、図1に示す「岩目の拡大」の状態が分かる写真も一緒に記録・保管されていた。

37k265m～37k260m 付近（進行方向左側）

2.5.3に記述したように、同社によると本件斜面の検査については、平成25年1月28日に実施した通常全般検査において、健全度は「岩目の拡大」が確認されたため、「B」と判定されており、今後の通常全般検査時にも継続して目視等により変状の状況や進行性を確認する措置を取ることとしていたとのことであった。なお、この検査の記録には「岩目の拡大」の状態が分かる写真が添付されており、検査の判定に問題はなかったと考えられる。

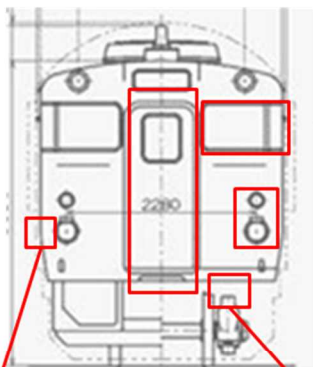
●貫通戸破損

- ・車両の床下機器については、ATS車上子や冷却水管は変形し、除湿装置、送風機及び空気清浄器等は破損していた。
- ・車体の前面については、助手席側の前面角部は陥没していた。また、運転席前面ガラスや後部標識灯レンズは割れ、貫通戸は破損していた。
- ・前台車については、左右の排障器は変形し、可変減衰上下動ダンパは破損していた。

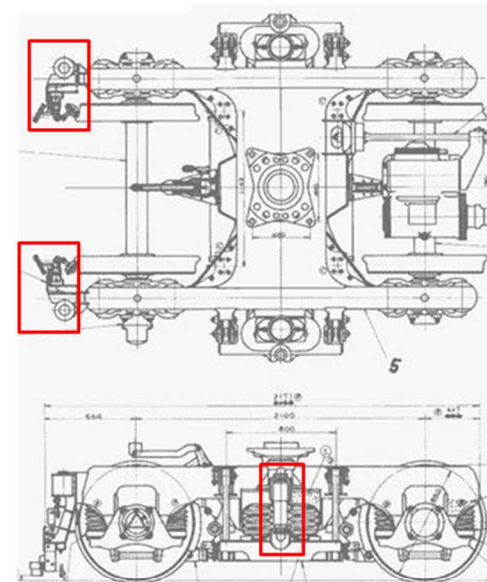
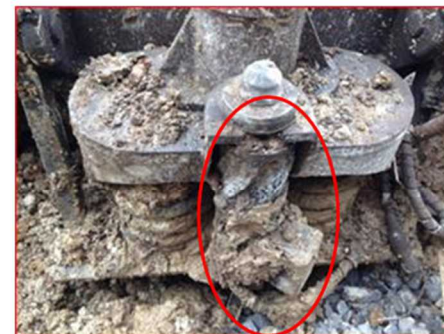
●2位排障器変形

●可変減衰上下動ダンパ破損

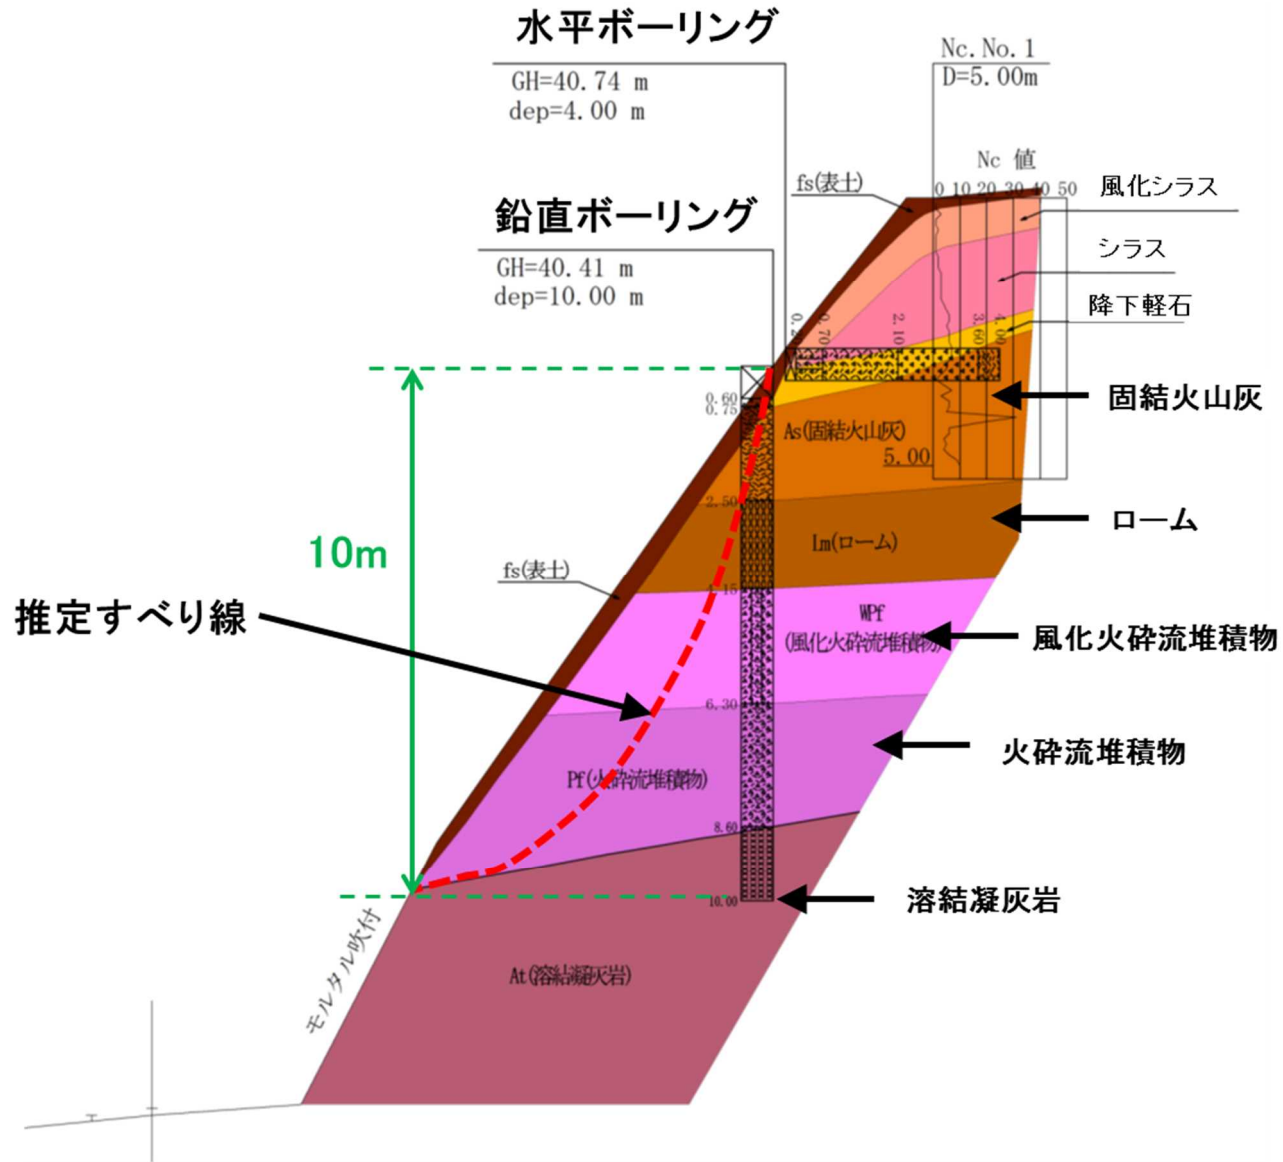
付図7 本件斜面の地質断面図

- ・ 本件斜面の地質は、下方から溶結凝灰岩、火砕流堆積物、風化火砕流堆積物、ローム、固結火山灰、降下軽石、シラス、風化シラスからなる。
- ・ 崩壊した箇所の大部分は、火砕流堆積物と風化火砕流堆積物の層であると考えられる。
- ・ 崩壊面で見られた地山^{*6}では、溶結や風化の程度が異なる火砕流堆積物、火山灰質土（ローム層、固結火山灰層）が成層構造を呈していると推定される。

2.5.3 に記述したように、事故後に同社が実施した本件斜面のボーリング調査の結果によると、本件斜面の地層は、下方から溶結凝灰岩、火砕流堆積物、風化火砕流堆積物、ローム、固結火山灰、降下軽石、シラス、風化シラスからなり、主たる崩壊部は、火砕流堆積物と風化火砕流堆積物の層であると考えられる。

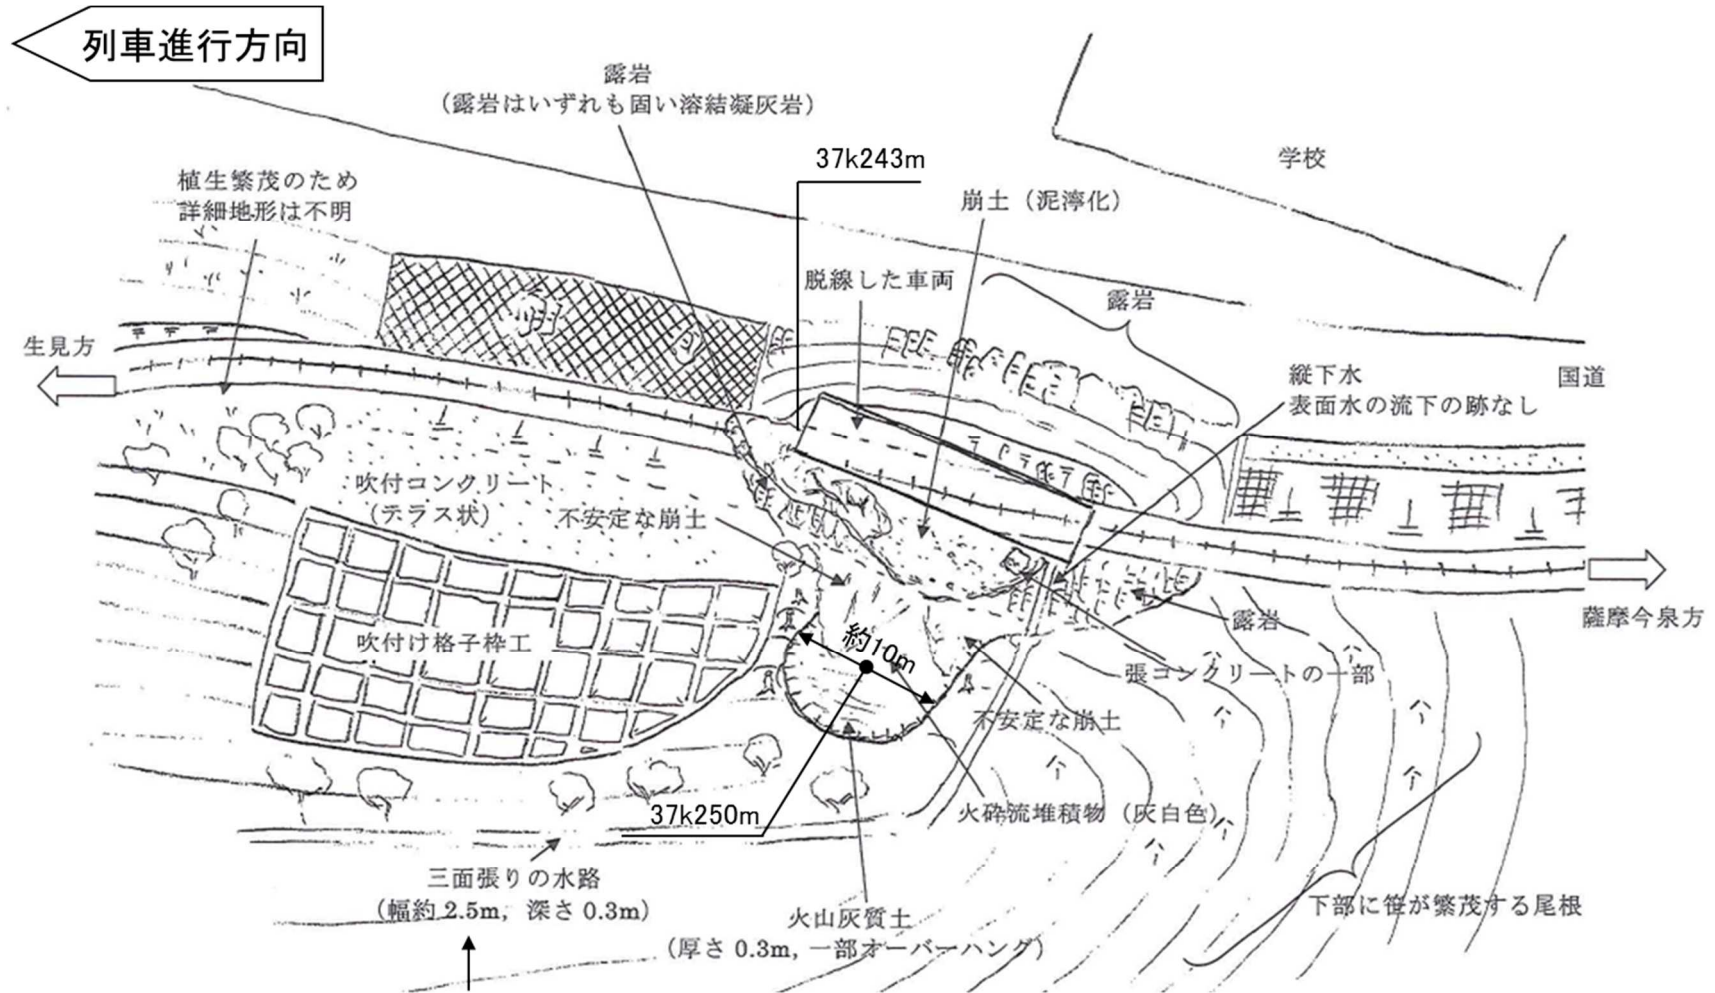
付図8 本件斜面の崩壊箇所（平面図）

- ・ 6月22日～23日に同社が本件斜面を調査（以下「同調査」という。）した際、溶結凝灰岩の層には、顕著な亀裂や崩壊などは見られなかった。
- ・ 同調査で、(2)で記述した本件斜面の崩壊面内には、地下水の流出及び流出した明瞭な痕跡は見られなかった。
- ・ 同調査で、斜面上方の排水設備及び縦下水には、枯れ葉や表土が堆積していたが、斜面上方から表面水が集中的に流れた痕跡は見られなかった。
- ・ 同調査で、崩壊した土の一部は泥濁化^{*7}していたが、崩壊時に既に泥濁化していたのか、崩壊後の降雨によるものなのかは明らかにできなかった。
- ・ 同調査で、崩壊箇所は高さ約10m、最大幅約10m、最大厚さ約3mであり、崩壊面の形状は円弧すべり状の形状を呈していた。
- ・ 7月11日に同社が本件斜面を再度調査した際、火砕流堆積物層と溶結凝灰岩との境界部に湧水点を確認し、毎分数十ミリリットル程度の湧水があった。

※ 崩壊面より上方には尾根部に沿うように幅約2.5mの三面張りの水路が施工されている。
この水路は、崩壊箇所より終点方の縦下水に連続している。

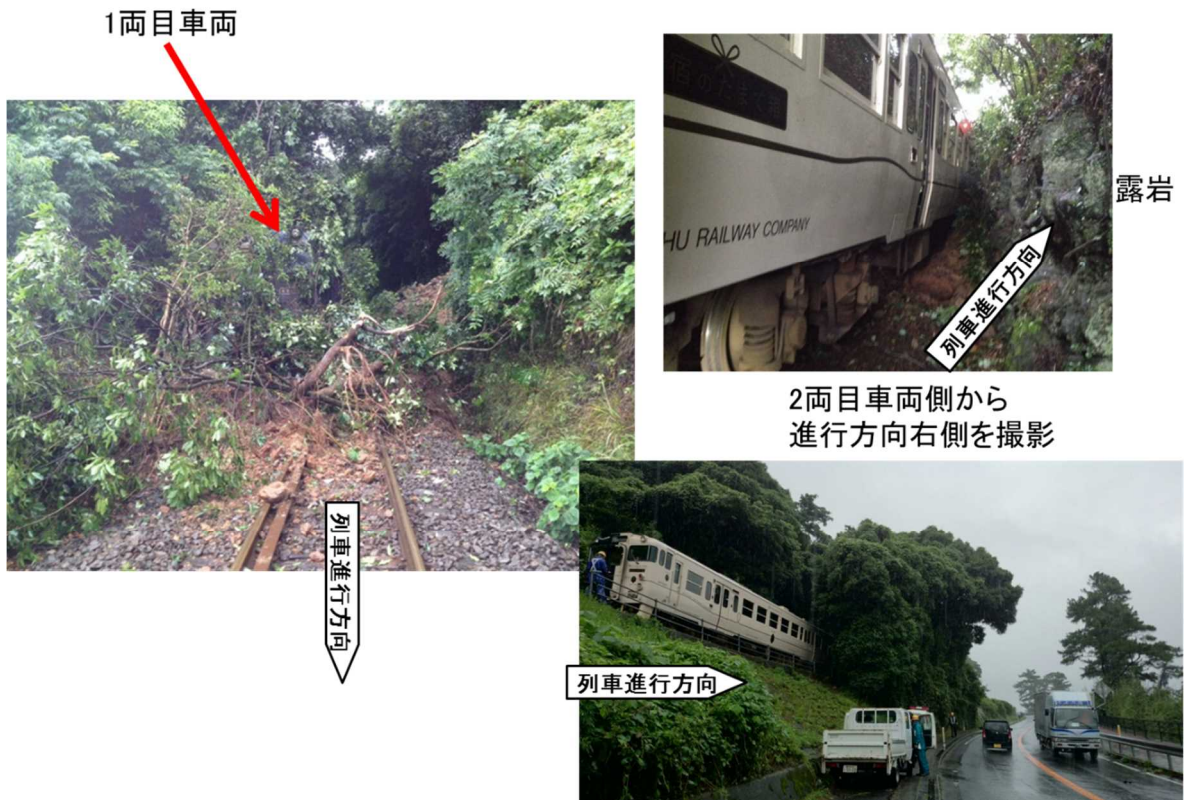
写真1 事故現場の状況（事故当日）

本件列車の停止位置は、1両目車両の先頭が37k243m、2両目車両の後部が37k286mであり、1両目車両の前台車全2軸が、木及び土砂に乗り上げて右側に脱線していた。なお、1両目車両の停止位置の右側には

本件列車が停止した位置の左側の斜面が37k255m～37k245m付近で幅約10mにわたって崩壊し（以下崩壊した部分の斜面を「本件斜面」という。）、木及び土砂が37k260m付近から鹿児島中央駅方面へ約21mの距離にわたって線路上に流入していた。

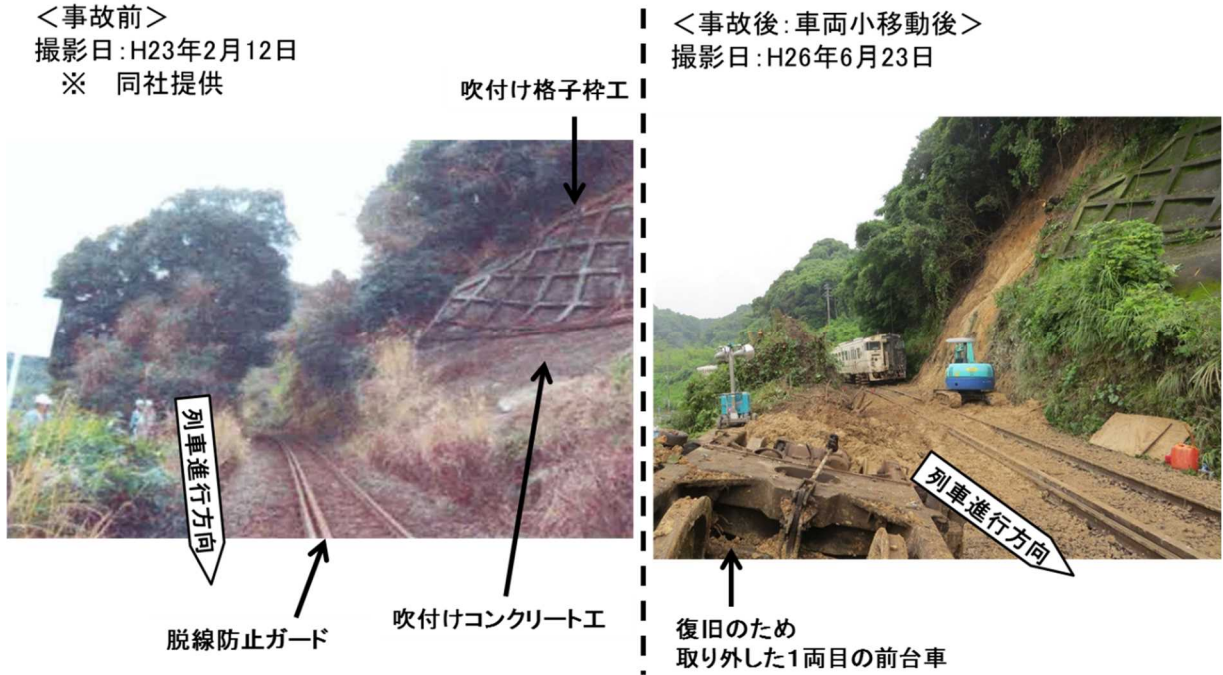
写真3 事故前後の現場の状況

降雨以外の要因としては、2.5.1及び2.5.3に記述した急傾斜である斜面の地形、火砕流堆積物の層を含む地質の状況に加えて、2.5.1に記述したように、当該箇所は切土してから約80年が経過している斜面であることから、地山の経年劣化により力学的な緩みが進行し、斜面の安定度^{*14}が限界に近い状態であったことが影響した可能性が考えられる。本件斜面の崩壊は、このような斜面に、2.7.1に記述したように、最大時雨量39mm、連続降雨量100mmの降雨により土の重量が増加したため発生した可能性があると考えられる。

一方で、今回崩壊が発生した斜面は、勾配が非常に急であり、かつ、火砕流堆積物の層を含む斜面であったことから、同社は、線路に近接している類似の斜面に対して、のり面防護工等の対策を行うか、土砂崩壊等を検知する装置を設置するなどの措置をとることが望ましい。

本件斜面において、ハード対策として、侵食防止並びに風化防止を目的としたのり面防護工（格子砕工）を実施した。（平成27年3月11日しゅん工）
