鉄 道 事 故 調 査 報 告 書

東日本旅客鉄道株式会社 篠ノ井線 桑ノ原信号場～稲荷山駅間
列車脱線事故

鉄道事故調査報告書

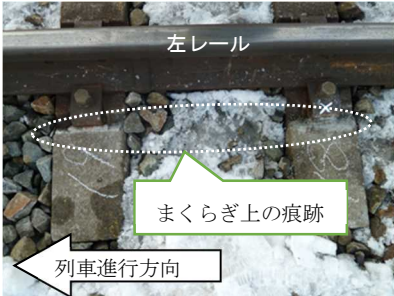
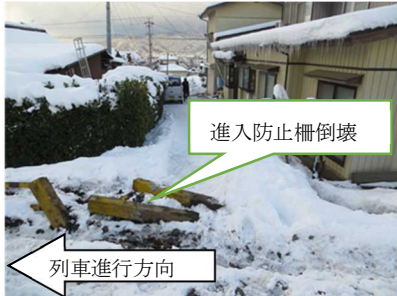
<p>に取り付けられた速度発電機から速度補償器を介して取得している。</p> <p>(4) 本件自動車の概要</p> <p>本件自動車は、4輪駆動のオートマチックトランスミッション車であり、道路運送車両法における自動車の種別で小型自動車に分類され、全長4,470mm、全幅1,695mm、全高1,475mm、車両重量1,270kg^{*3}、トレッド^{*4}（前輪側：1,475mm/後輪側：1,460mm）、ホイールベース^{*5}2,535mm、車体色はシルバーである。</p> <p>なお、事故後に本件自動車を確認したところ、トランスミッションのポジションインジケータ^{*6}は「2」位置に、キースイッチ（電源ポジション）及びライトスイッチは「OFF」位置になっていた。</p>
<p>2.4 鉄道施設等の 損傷状況</p>	<p>(1) 鉄道施設の損傷状況</p> <p>まくらぎ368本（62k019m～62k299m）：損傷 レール締結装置325組（62k019m～62k227m、 62k250m）：損傷 ATS-P形地上子5個（62k120m～62k155m） ：損傷 ATS-S形地上子1個（62k187m）：損傷 進入防止柵1基（62k060m/線路の右側）：倒壊 踏切ガードレール（谷川踏切、旧長谷街道踏切の各1か所）：損傷 落輪防止壁（谷川踏切）1か所：割損</p> <div style="display: flex; justify-content: space-around;">

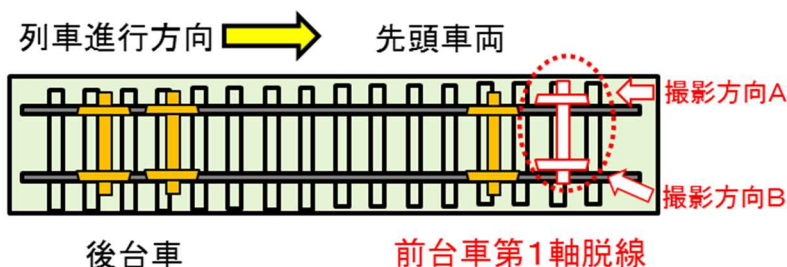
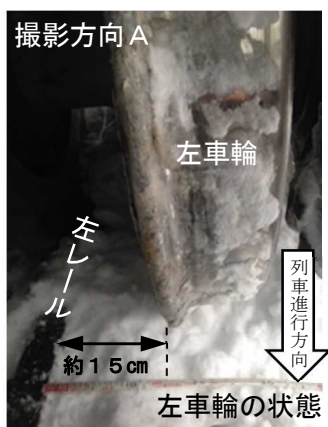
脱線時の先頭車前台車第1軸の状態

列車1両目前台車第1軸の左車輪が左レールの軌間外に、同右車輪が軌間内に約15cm脱線していた。

左レールの軌間外に設けられたレール締結装置の損傷が62k019m付近から始まっていること、前述したように、列車と本件自動車の衝突が62k013m付近で発生したものと推定されること、運転状況記録装置の速度データから計算される減速度が極端に大きな値になっている（その理由は、列車が本件自動車と衝突して列車の前頭部と前面スカートの間本件自動車が挟まれた結果、軸重が小さくなり、ブレーキディスクとブレーキシューが圧着

して輪軸の回転速度が実際の列車の速度よりも低下したためと考えられる。) こと、軌道の整備状態に問題はなかったと考えられることから、列車の脱線は本件自動車との衝突によって生じたものと考えられる。したがって、列車の脱線は、運転状況記録装置の速度データが急激に低下した1時36分24秒ごろ、62k019m付近で発生したのと考えられる。

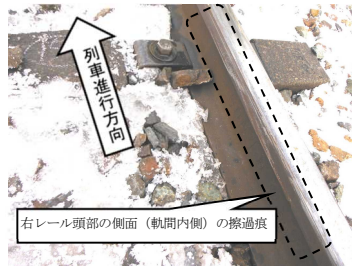
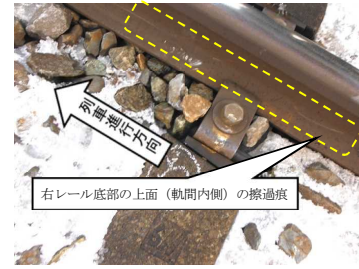
62k013m付近の右レール底部の上面（軌間内側）及び62k013m付近の右レール頭部の側面（軌間内側）上に、本件自動車との接触によって生じたと思われるレール長手方向の擦過痕が認められたが、62k013m付近よりも塩尻駅寄りのレール上には同様の擦過痕は認められなかった。62k013mから長野駅寄りのレール上には同様の擦過痕が複数認められた。

列車の運転士は、本件自動車が進路に対して横向きであったと口述していること、62k013m及び62k014m付近のバラストが線路長手方向に対しほぼ直角方向に掘られており、その間隔は本件自動車のトレッドとほぼ一致していること、62k013m付近よりも塩尻駅寄りのレールに、本件自動車との接触によって生じたと考えられる痕跡を確認できなかったこと、本件自動車の部品の破片が62k020m付近から谷川踏切にかけて落下していたこと、本件自動車のキースイッチ（電源ポジション）及びライトスイッチが「OFF」位置になっていたことから、線路内に、本件自動車が前照灯を滅灯した状態で横向きで停止し、列車の進路を支障していたため、列車が本件自動車に62k013m付近で衝突したものと考えられる。

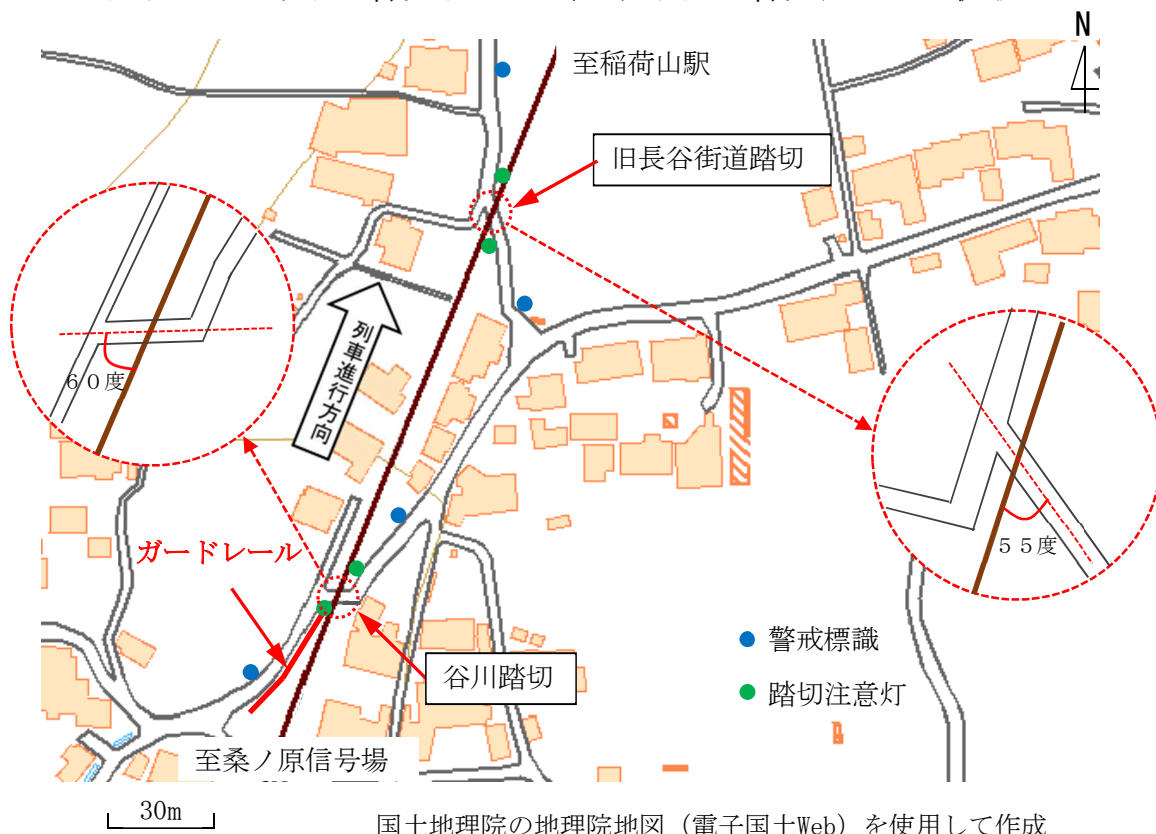
付図1 谷川踏切及び旧長谷街道踏切周辺の状況

本件自動車が線路内へ進入した可能性がある箇所を、線路周辺の地形から確認するために、線路沿線及び踏切の調査を、越踏切（61k900m）～稲荷山駅（63k190m）間について行ったが、同区間の線路沿いは住宅地や農地等となっており、線路内に進入できる道路や進入可能な箇所は踏切以外には見当たらなかった。なお、越踏切～稲荷山駅間の中では、他の踏切に比べ踏切交角が小さく、特定の方向から自動車が踏切内に進入した際に、誤って線路内に進入する可能性があると考えられる踏切は下記の2つである。

前述したように、越踏切～稲荷山駅までの線路沿いは住宅地や農地等となっており、踏切以外に線路内に進入できる箇所が見当たらなかったことから、本件自動車は特定の方向から踏切内に進入した際に、誤って線路内に進入する可能性があると考えられる踏切から線路内に進入したと考えられる。

本件自動車が線路内に停止していた位置の付近には複数の踏切があるが、特定の方向から自動車が踏切内に進入した際に、誤って線路内に進入する可能性がある踏切は、谷川踏切又は旧長谷街道踏切である。しかし、両踏切付近には事故発生から調査開始までにさらなる降雪があったため、本件自動車が線路内に進入した際に生じるタイヤの痕跡を確認できなかったこと、両踏切にはカメラの設備がなく目撃者もいないこと、自動車運転者からその点に関する口述を得ることができなかったことから、進入した踏切を特定することはできなかった。

- ① 進入側の警報機脇に進入防止柵を設置した。
- ② 踏切の取り付け道路に誘導灯を設置した。
- ③ 落輪防止壁と踏切敷板端部を黄色に塗色した。
- ④ 従来の照明灯を水銀灯式からLED式に変更し、併せてLED照明灯を1灯増設した。

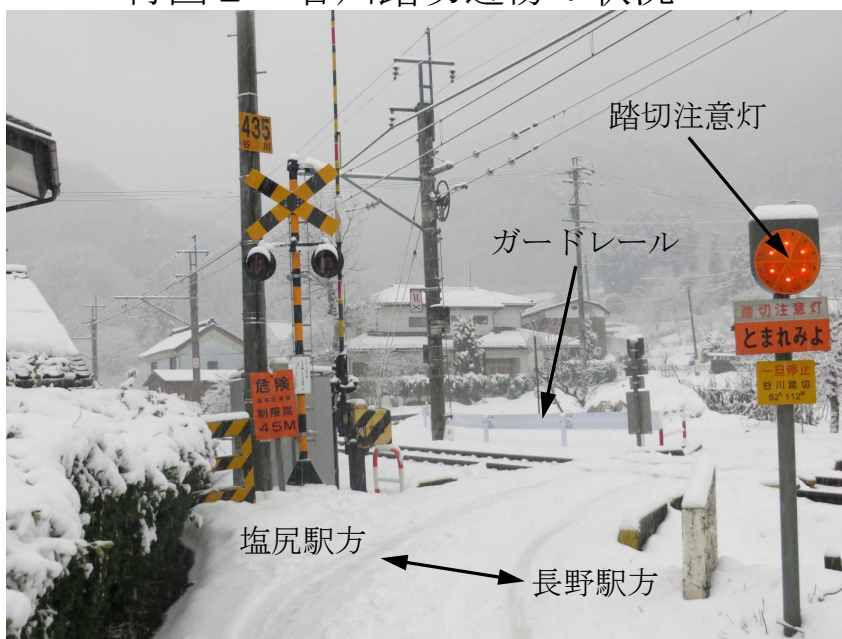
付図2 谷川踏切近傍の状況

両踏切の近傍は住宅地、農地等であるが、走行中の自動車の運転席から見て、踏切警報機及び踏切注意灯並びに警戒標識を遮る樹木及び構造物等はない。自動車が、塩尻駅方を左側に長野駅方を右側にして谷川踏切に進入する場合、踏切の向こう側を左折した道路の左側には、平成24年頃の水路改修工事において設けられたガードレールがあり、踏切に進入する前の自動車からそのガードレールがほぼ正面に見える位置がある。(付図2 谷川踏切近傍の状況 参照)

- ② 踏切に進入する道路上の警戒標識（踏切、幅員）の上部に、常時点滅動作する「自発光式注意喚起灯」を設置した。
 - ③ 踏切から列車進行方向の左側に退出し左折する道路の左側にあるガードレールを向こう側の見通しが良くなると考えられるガードパイプに更新した。
- また、同社は旧長谷街道踏切についても「踏切敷板端部を黄色に塗色」の措置を講じた。
