鉄 道 事 故 調 査 報 告 書

西日本旅客鉄道株式会社 北陸線 木ノ本駅～高月駅間
列車脱線事故（踏切障害に伴うもの）

平成27年9月17日

事故種類：列車脱線事故（踏切障害に伴うもの）

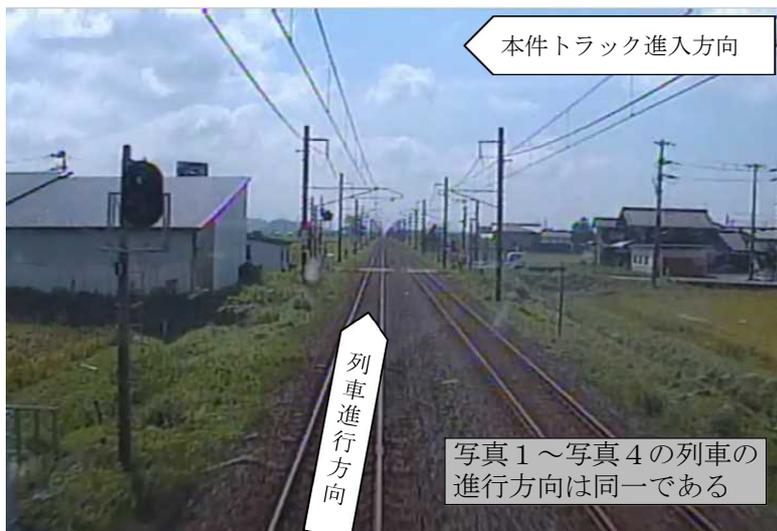
写真1 本件トラックは本件踏切から約2mの位置

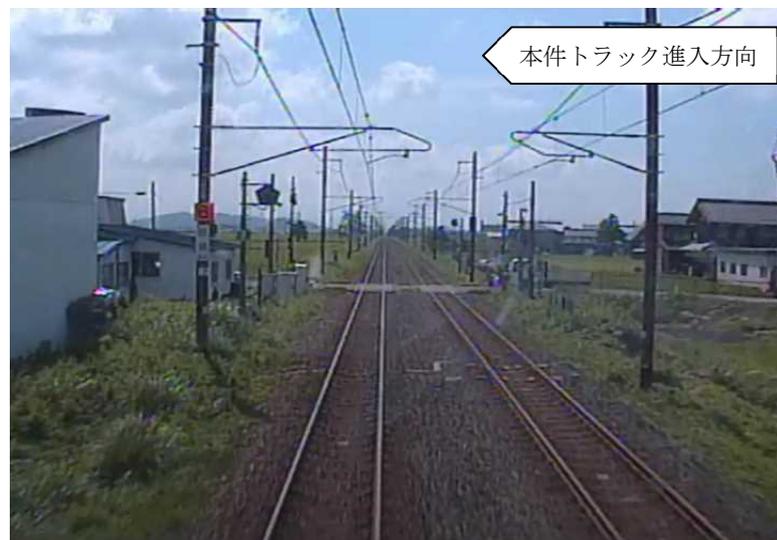
写真2 本件トラックは本件踏切に到着

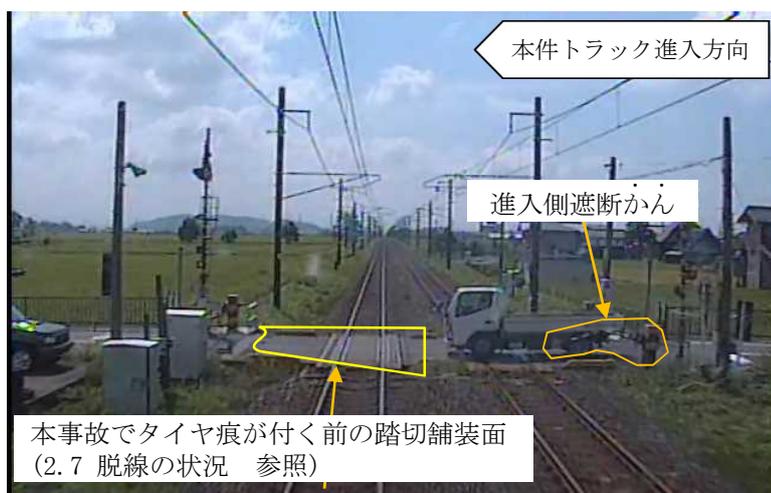
写真3 本件トラックは進入側遮断かんを折り曲げて隣接線まで進入

- ① 2.1(4)の表(踏切保安設備の主な記録)から、本件踏切の全ての遮断かんは10時29分28秒に降下を完了したこと、2.1(3)の表(運転状況記録装置の主な記録)から、列車が本件踏切に到達したのは10時29分55秒であったこと、2.1(3)の映像音声記録装置の写真3には、本件トラックが遮断かんを折り曲げ、その直後の写真4には本件トラックの進出側の遮断かん及び踏切警報灯が動作していることが記録されていたことから、本件踏切の遮断が完了したところに本件トラックが進入したものと考えられる。
- ② 2.4(2)に記述したように、列車1両前面のレール面上約880mmの高さにある密着連結器から下側にある車体及び機器箱などに損傷が見られたこと、及び2.4(3)に記述したように、本件トラックの車体フレームや地上から約860mmの高さにある荷台が大きく変形、損傷していたことから、本件トラックと列車が衝突した際、列車1両目の前面下部の台車近くまで本件トラックが入り込んだものと考えられる。
- ③ 2.1(2)①に記述した運転士の口述から、衝突の際の衝撃及び衝撃音がしたこと、2.1(3)に

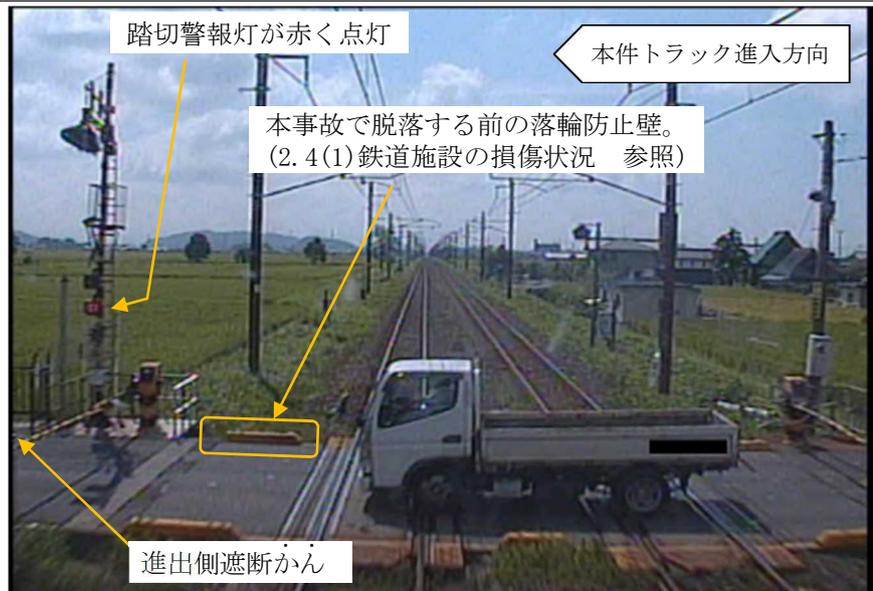
写真4 進出側遮断かん及び踏切警報灯は動作中

- ・ 2.1(4)に記述したように、踏切保安設備の動作記録から本件踏切の遮断機等が正常に動作した記録が残されていたこと
 - ・ 2.1(3)に記述したように、本件列車の映像音声記録装置の記録から本件踏切の踏切警報灯が点灯し、本件トラック進入・進出側の遮断かんが降下していた記録が残されていたこと
- 本件踏切が正常に動作していたにもかかわらず、本件トラックが本件踏切に進入したことに関しては、運転者が、何らかの理由で踏切の警報等の動作を認識していなかった可能性があると考えられるが、その詳細については明らかにすることはできなかった。

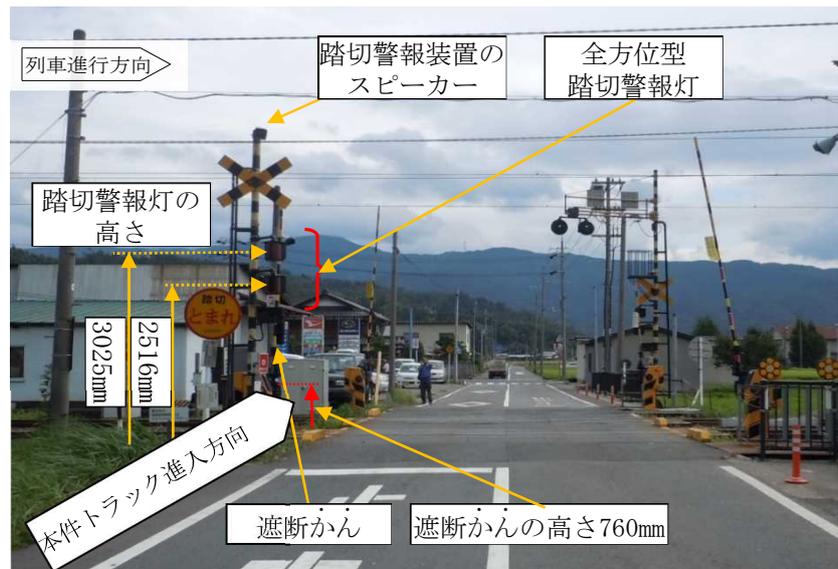
本件トラック進入側から見た本件踏切の状況

本件踏切の周辺は住宅地、農地などである。本件トラック進入側から見て、踏切警報機の踏切警報灯を遮るような樹木及び構造物はない。

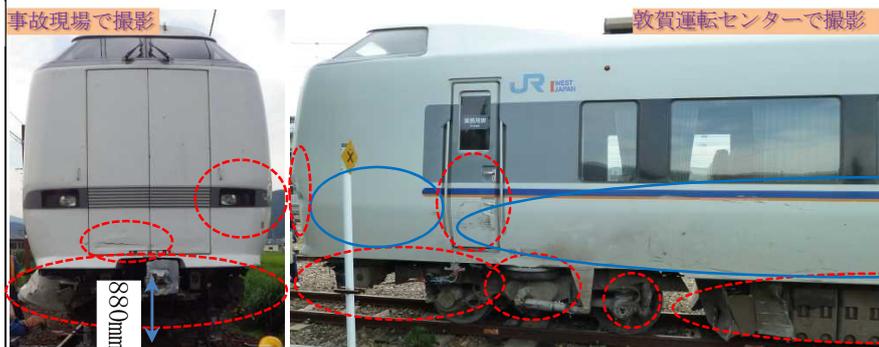
鉄道車両の損傷箇所（全体）

1両目前面部下部覆い（エプロン）・密着連結器（先端部の高さはレール面上から約880mm）及び前台車の左側面軸端部の損傷等の他、車体左側の乗務員ドア部損傷、床下機器箱などの損傷が認められた。

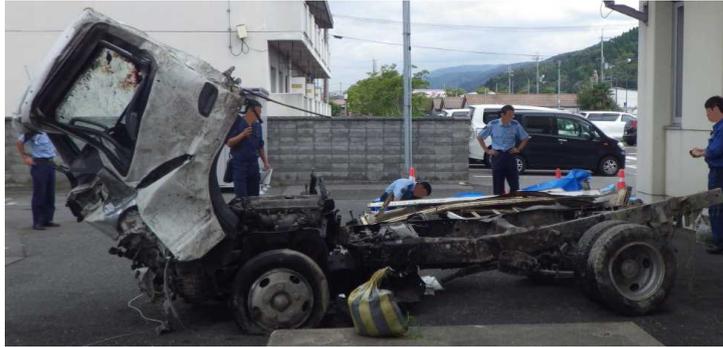
本件トラックの損傷箇所（横）

キャビンが凹み、車体フレームを含む各部位が大きく変形し、地上から約860mmの高さにある荷台は車体から分離して大きく損傷していた。

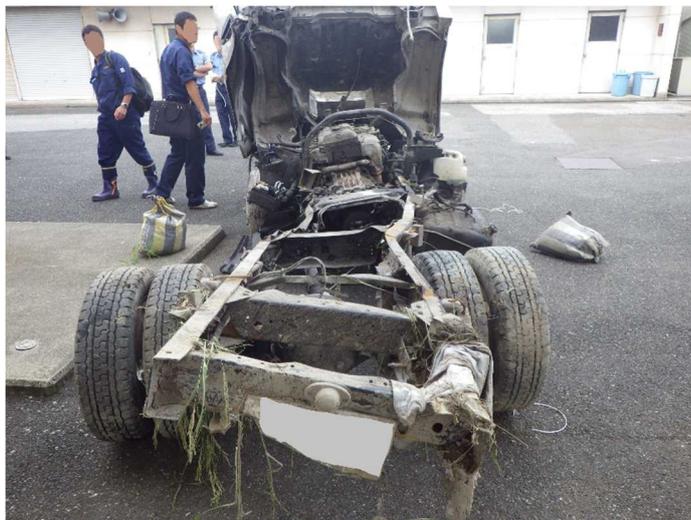
本件トラックの損傷箇所（後）

事故後、車体は線路外の左へ、車体から分離した荷台は下り線のレール上にあった。

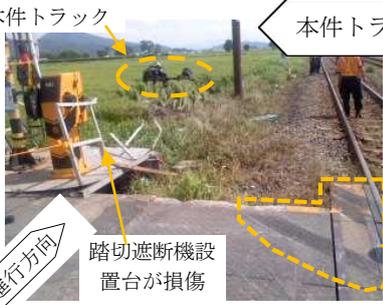
踏切制御子2箇所と踏切遮断機設置台が損傷、踏切道の落輪防止壁（ボルトで固定されている）が脱落。

<p>本件トラック</p> <p>踏切遮断機設置台が損傷</p> <p>列車進行方向</p> </div> <div style="text-align: center;">

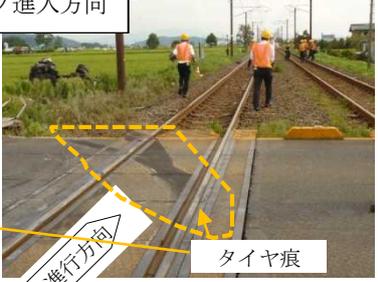
<p>本件トラック進入方向</p> <p>タイヤ痕</p> <p>列車進行方向</p> </div> </div> <p style="text-align: center;">本件踏切のタイヤの痕跡</p>
<p>2.8 その他の情報</p>	<p>本件トラックが本件踏切進入時の列車方向の見通しを本件踏切付近から確認したところ、見通しは良好であった。また、本件踏切右側の道路には本件踏切の見通しを支障するようなものはなかった。</p> <div style="display: flex; justify-content: space-around;"> <div style="text-align: center;">

④ 列車の前部が持ち上がったことについては、2.4(3)に記述したように、本件トラックの車体フレームを含む各部位が大きく変形していたこと、2.7に記述したように、踏切舗装面に認められたタイヤ痕が本件踏切の中央部から落輪防止壁のあった箇所まで続いていたこと、2.4(1)に記述した踏切道の落輪防止壁が脱落していたことから、列車が本件トラックと衝突して、本件トラックを踏切舗装面に強く押しつけた状態で列車進行斜め左前方に押し行き、本件トラックのタイヤが落輪防止壁で止められた際、本件トラックの車体フレームが変形しつつ前台車を含む列車の先頭部を瞬間的に持ち上げたことから生じた可能性があると考えられる。

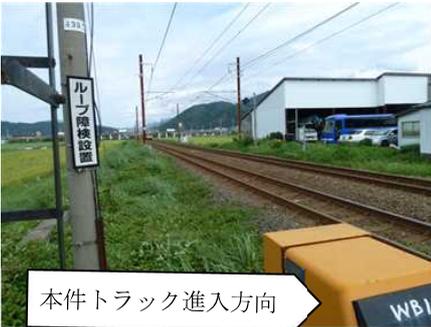
<p>本件トラック進入方向</p> </div> <div style="text-align: center;"> <p>本件踏切付近からの列車方向の見通し</p> </div> </div>

2.1(2)②に記述したように、運転者は以前にも本件踏切を通ったことがあると口述している。また、2.3(2)に記述したように、本件踏切の踏切見通し距離（通行者→踏切）は150mであり、2.8に記述したように、本件踏切右側の道路には見通しを支障するようなものがなかったことから、運転者は本件踏切に接近するまでの間、本件踏切の存在は認識していたものと考えられる。
