鉄 道 事 故 調 査 報 告 書

Ⅲ 日本貨物鉄道株式会社 江差線
泉沢駅～札苅駅間
列車脱線事故

事故種類：列車脱線事故

発生日時：平成26年6月22日 4時12分ごろ

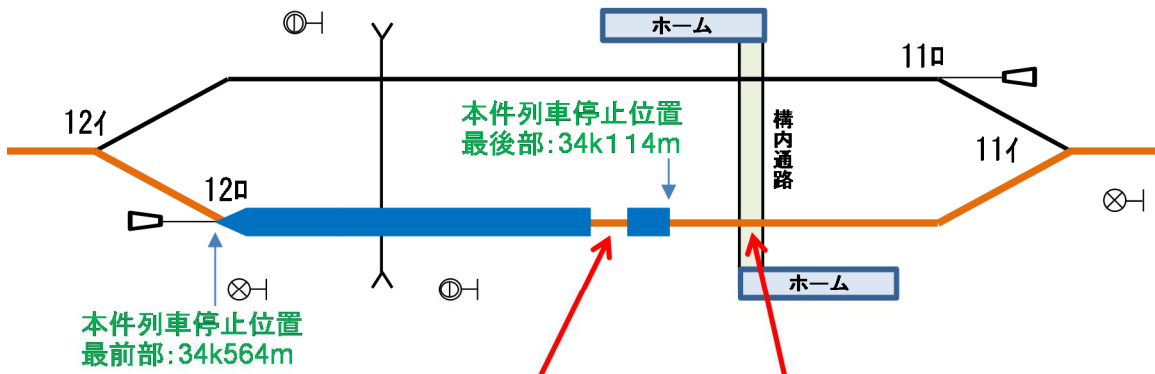
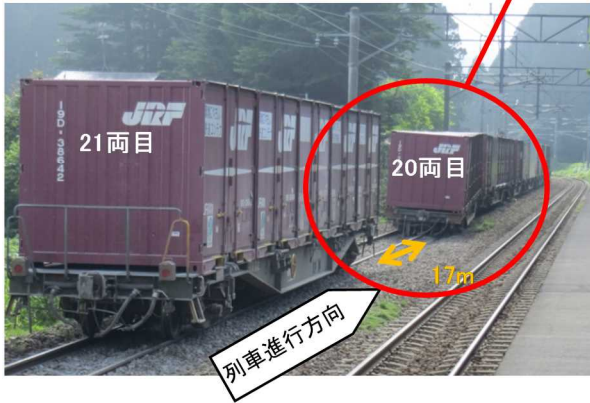
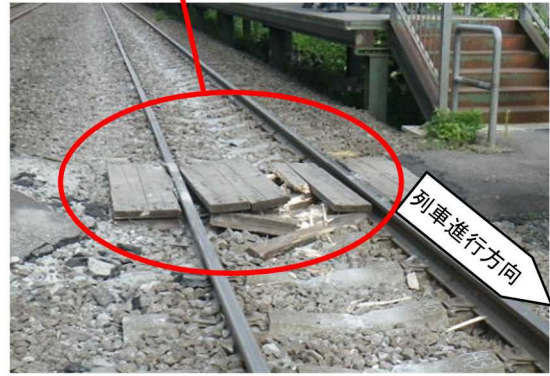
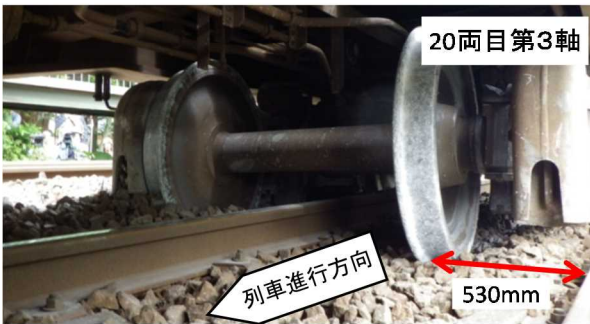
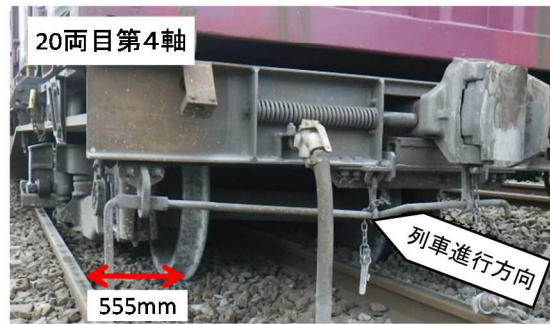
付図5 札幌駅構内略図と脱線の状況

- (1) 本件列車が脱線して停止したのは札苅駅構内であり、先頭（機関車）が34k564m付近、最後尾が34k114m付近であった。
- (2) 本件列車の20両目（以下「本件貨車」という。）の後台車の中心は34k

1 5 4 m付近に停止しており、第3軸が約5 3 0 mm、第4軸が約5 5 5 mmいずれも右に脱線していた。また、2 1 両目は本件貨車と分離し、本件貨車から約1 7 m後方に停止していた。

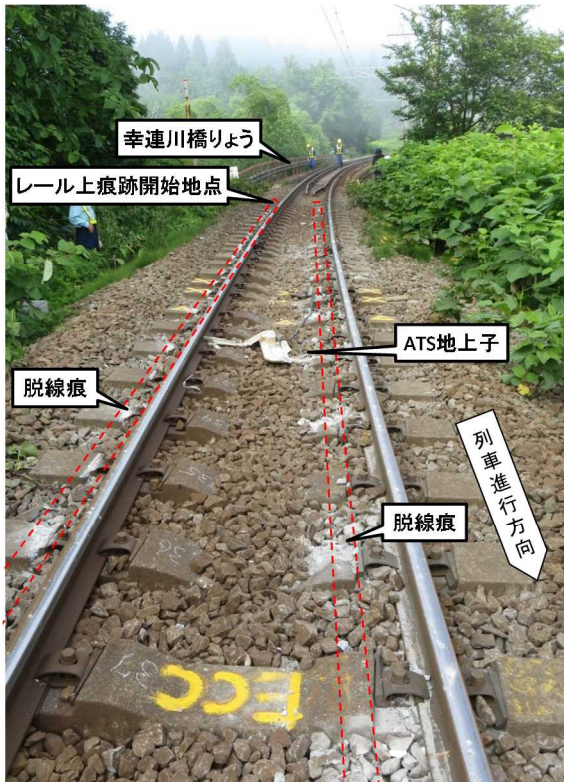
痕跡開始地点付近

(3) 泉沢駅～札幌駅間の3 3 k 1 7 4 m付近から3 3 k 1 7 8 m付近（左曲線の円曲線内、半径3 5 0 m）までには、右レール（外軌）上に車輪によるものと見られる痕跡があり、軌間内側から外側へと斜めに横切っていた。

- (1) 本件曲線の33k174m付近から33k178m付近までの約4mの間に、右レール（外軌）上を軌間内側から外側へと斜めに横切る車輪によるものと見られる痕跡があった。
- (2) 33k179m付近の左レール（内軌）の内側のまくらぎ上に車輪によるものと見られる痕跡があった。また、同付近の右レール（外軌）の外側のレール締結装置が損傷していた。
また、同付近から札苅駅構内34k154m付近までのまくらぎ及びレール締結装置には、車輪によるものと見られる損傷が続いていた。
- (3) 札苅駅構内11号イ分岐器（33k899m）のクロッシング部付近に、車輪によるものと見られる損傷があった。
- (4) 札苅駅構内に敷設されている構内通路の敷板には、車輪によるものと見られる損傷があった。
- (5) 幸連4号道路踏切道及び幸連5号道路踏切道には、車輪によるものと見られる損傷があり、踏切の一部の部品は外れて、その先の線路内に散乱したもののや、21両目貨車の前部に引っ掛かっていた金属部品があった。
- (6) JR北海道によると、本事故によりまくらぎ（木・PC）約1,320本、レール締結装置約2,200個が損傷したとのことである。

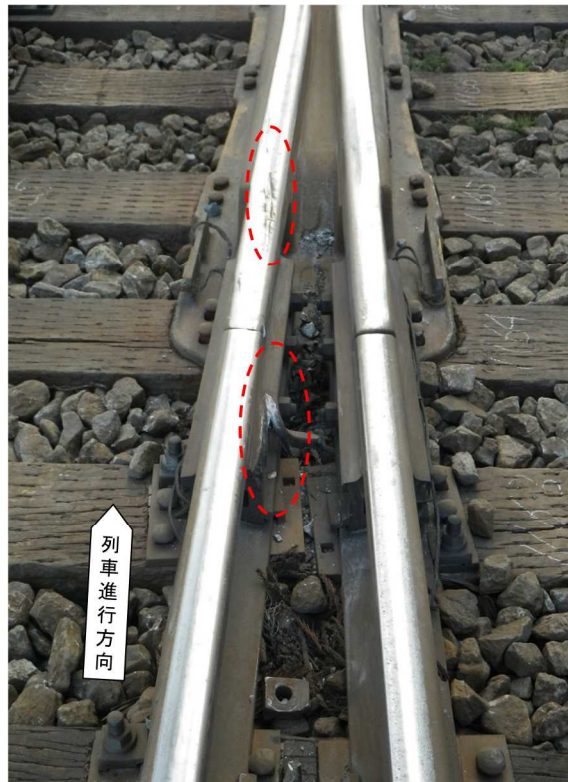
札幌駅構内11号イ分岐器

(5) 札幌駅構内の本件列車の進路上にあった1 1 号イ分岐器には、車輪によるものと見られる打痕及び線状の痕跡があった。

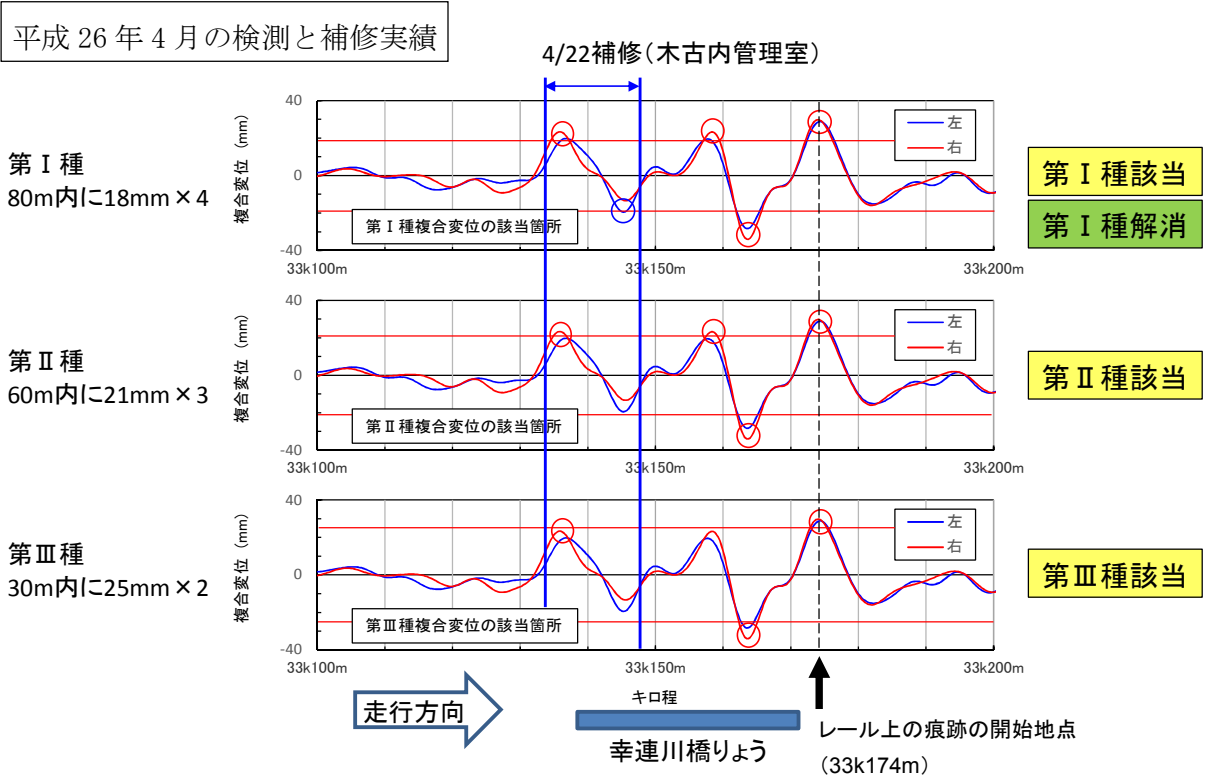
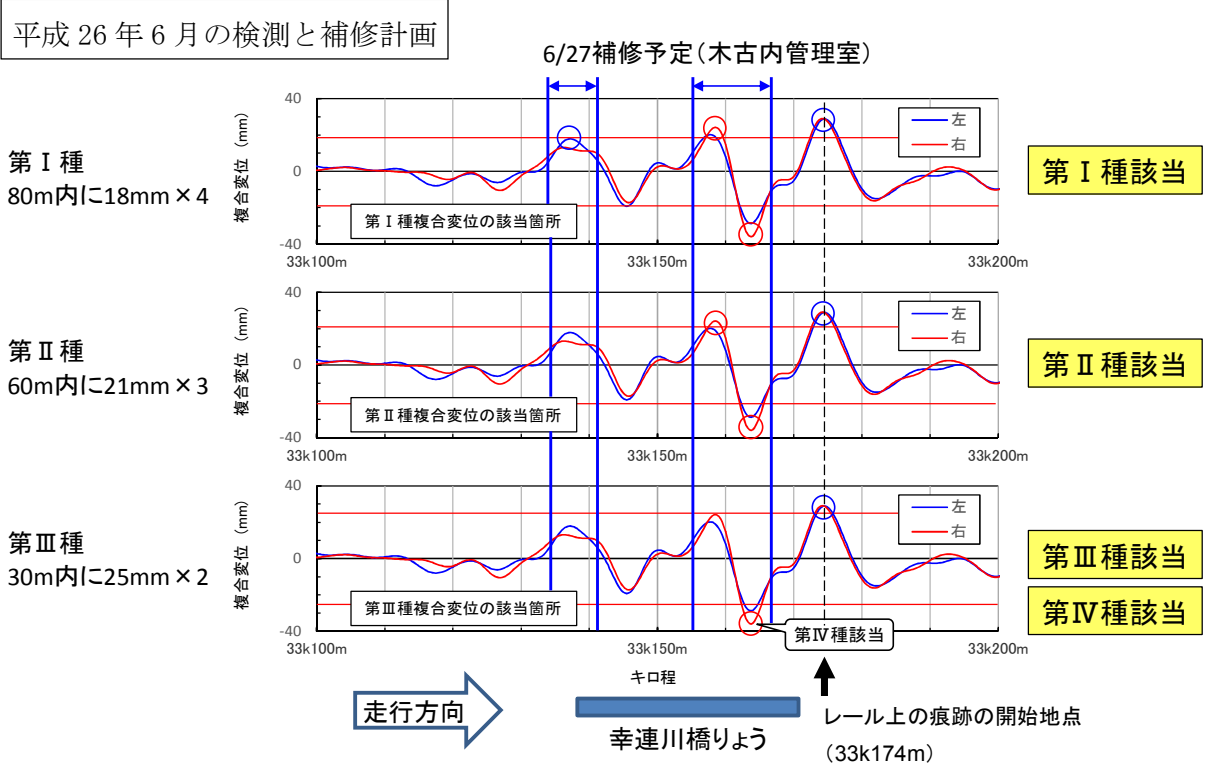
付図9 複合変位の補修経緯

- ① 第I種複合変位を解消する観点で、33k136mと33k146mの

変位に対する補修が計画された。このとき 33k164m に最も大きい複合変位 (34.9mm) があることが、基準値超過箇所集計表及びマヤチャートによって認識されていたが、補修計画の対象とされなかった。

② 補修予定日は平成26年4月22日とされた。基準に達した複合変位の種別がそれぞれ重複して存在していることは認識されていなかったこと、及び前記①cに記述したように変位の基準値の大幅な超過はないと認識されたことから、特に補修の時期を早めることは判断されなかった。

③ 平成26年4月22日に、33k136mと33k146mの変位について補修が行われ、通り変位を整備基準値 (静的値、17mm) 内に収めたことで、第Ⅰ種複合変位が解消されたと判断された。事故現場付近の軌道補修は、これ以降本事故の発生した平成26年6月22日まで行われていなかった。

④ 結果として、第Ⅱ種と第Ⅲ種の複合変位は残存した。

- ① 第Ⅰ種複合変位を解消する観点で、33k136mの変位の補修が計画され、第Ⅳ種複合変位を解消する観点で、33k164mの変位の補修が計画された。
- ② 補修予定日は、検査から24日後の平成26年6月27日とされた。基準に達した複合変位の種別が第Ⅰ種及び第Ⅳ種において重複して存在していたことは認識されており、補修の時期についてはなるべく早く行うよう計画された。なお、第Ⅱ種と第Ⅲ種の複合変位も重複して存在していたが、認識されていなかった。
- ③ 平成26年6月22日に本事故が発生したことから、事故前に補修されることはなかった。

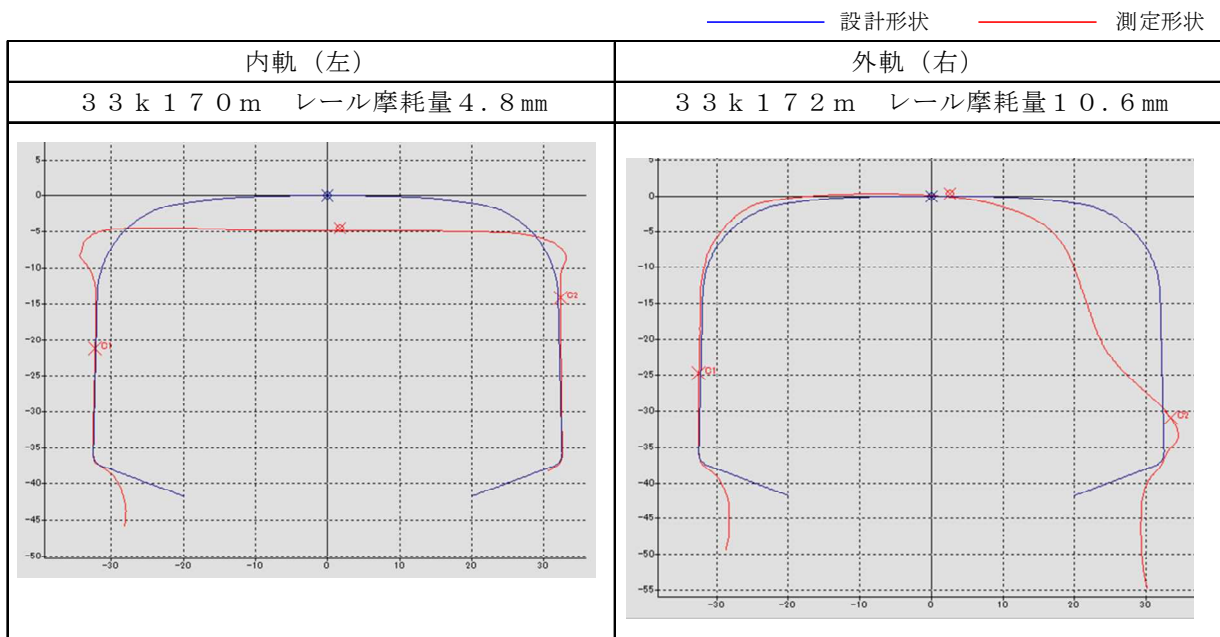
付図10 レール摩耗形状

本事故後に事故現場付近のレールの摩耗状況を J R 北海道が調査した結果によると、右レール（外軌）の摩耗量は 33 k 172 m で最も大きくゲージコーナ一部で 10.6 mm、左レール（内軌）の摩耗量は 33 k 170 m で最も大きく頭頂部で 4.8 mm であった。これらの摩耗量は、線路実施基準に定められたレール交換基準（50 kgN レール：16 mm）未満である。

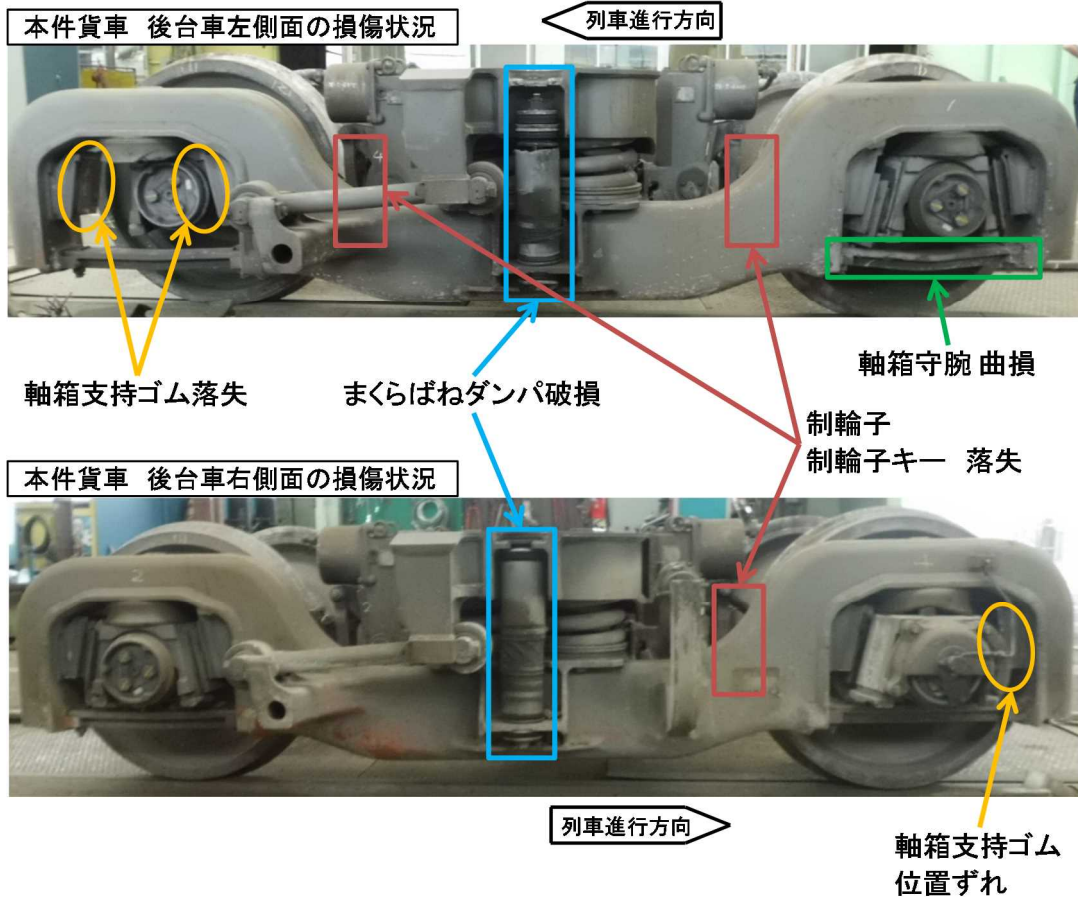
付図11 20両目 (本件貨車) の損傷状況

本事故後、JR貨物と部品メーカーにより、軸ゴムと軸箱支持ゴムについて調査が行われた。後台車の部品はほとんどのものに金属部の変形やゴムの剥離が確認されたが、加硫異常や接着異常といった製造上の異常はみられず、事故時に過大な荷重を受けたことによる破損と推定されるとのことであった。事故直前の軸ゴム、軸箱支持ゴムには異常がなかったものと考えられるとのことである。

本事故後、まくらばねダンパは破損した状態であり、減衰特性を測定することができなかった。したがって、事故直前のまくらばねダンパの状態については明らかにできなかった。

後台車のまくらばねダンパが破損、制輪子及び制輪子キー^{*13}が一部落失、軸箱支持ゴムが破損又は落失していた。

また、後台車上の車体が台車との干渉で損傷、21両目との間でジャンパー栓が破損、自動連結器に擦傷痕があった。

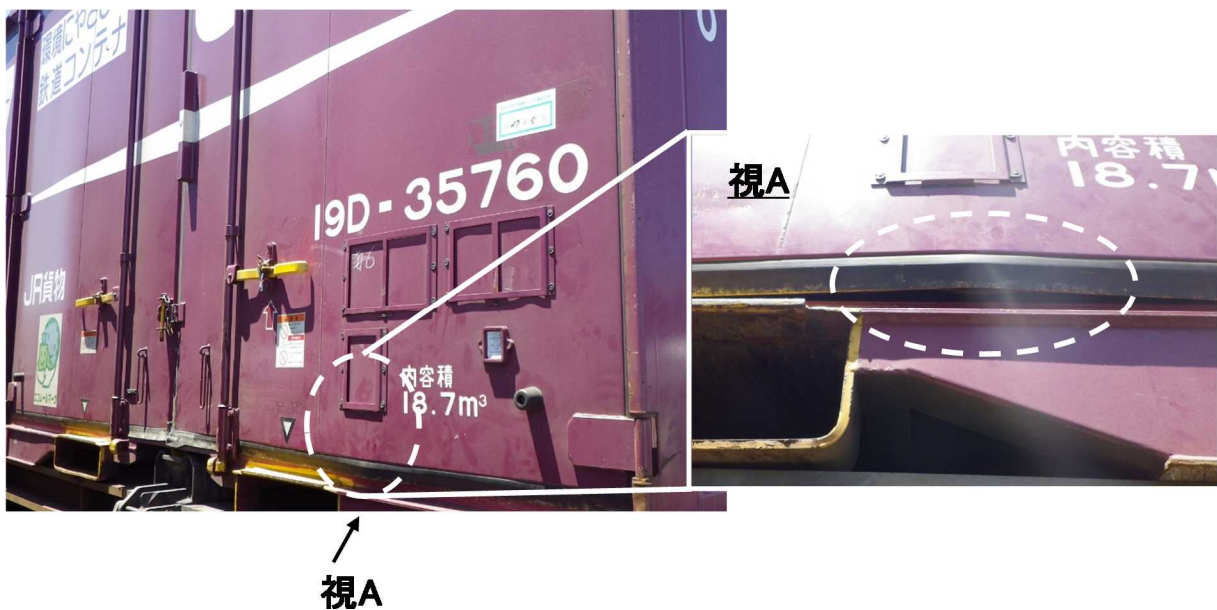
付図 1 4 No. 5 コンテナの変形状況

一方、3.1.2に記述したように、本件貨車は脱線した後約980m走行を続けていることから、まくらぎ、踏切及び分岐器を損傷しながら走行する際に受ける衝撃により、新聞巻取紙が移動した可能性があると考えられる。また、2.3.3.4に記述したように、コンテナ5の左側面には内部からの積荷の圧力によると見られる凸面状の変形があったことは、貨車が脱線したまま走行した際に受けた衝撃により、変形した左側面付近に積まれていた新聞巻取紙がコンテナ内部で移動し衝突したことによる可能性があると考えられる。
