RA2016-2

# 鉄 道 事 故 調 査 報 告 書

日本貨物鉄道株式会社 函館線 札幌貨物ターミナル駅構内 列車衝突事故

平成28年2月25日

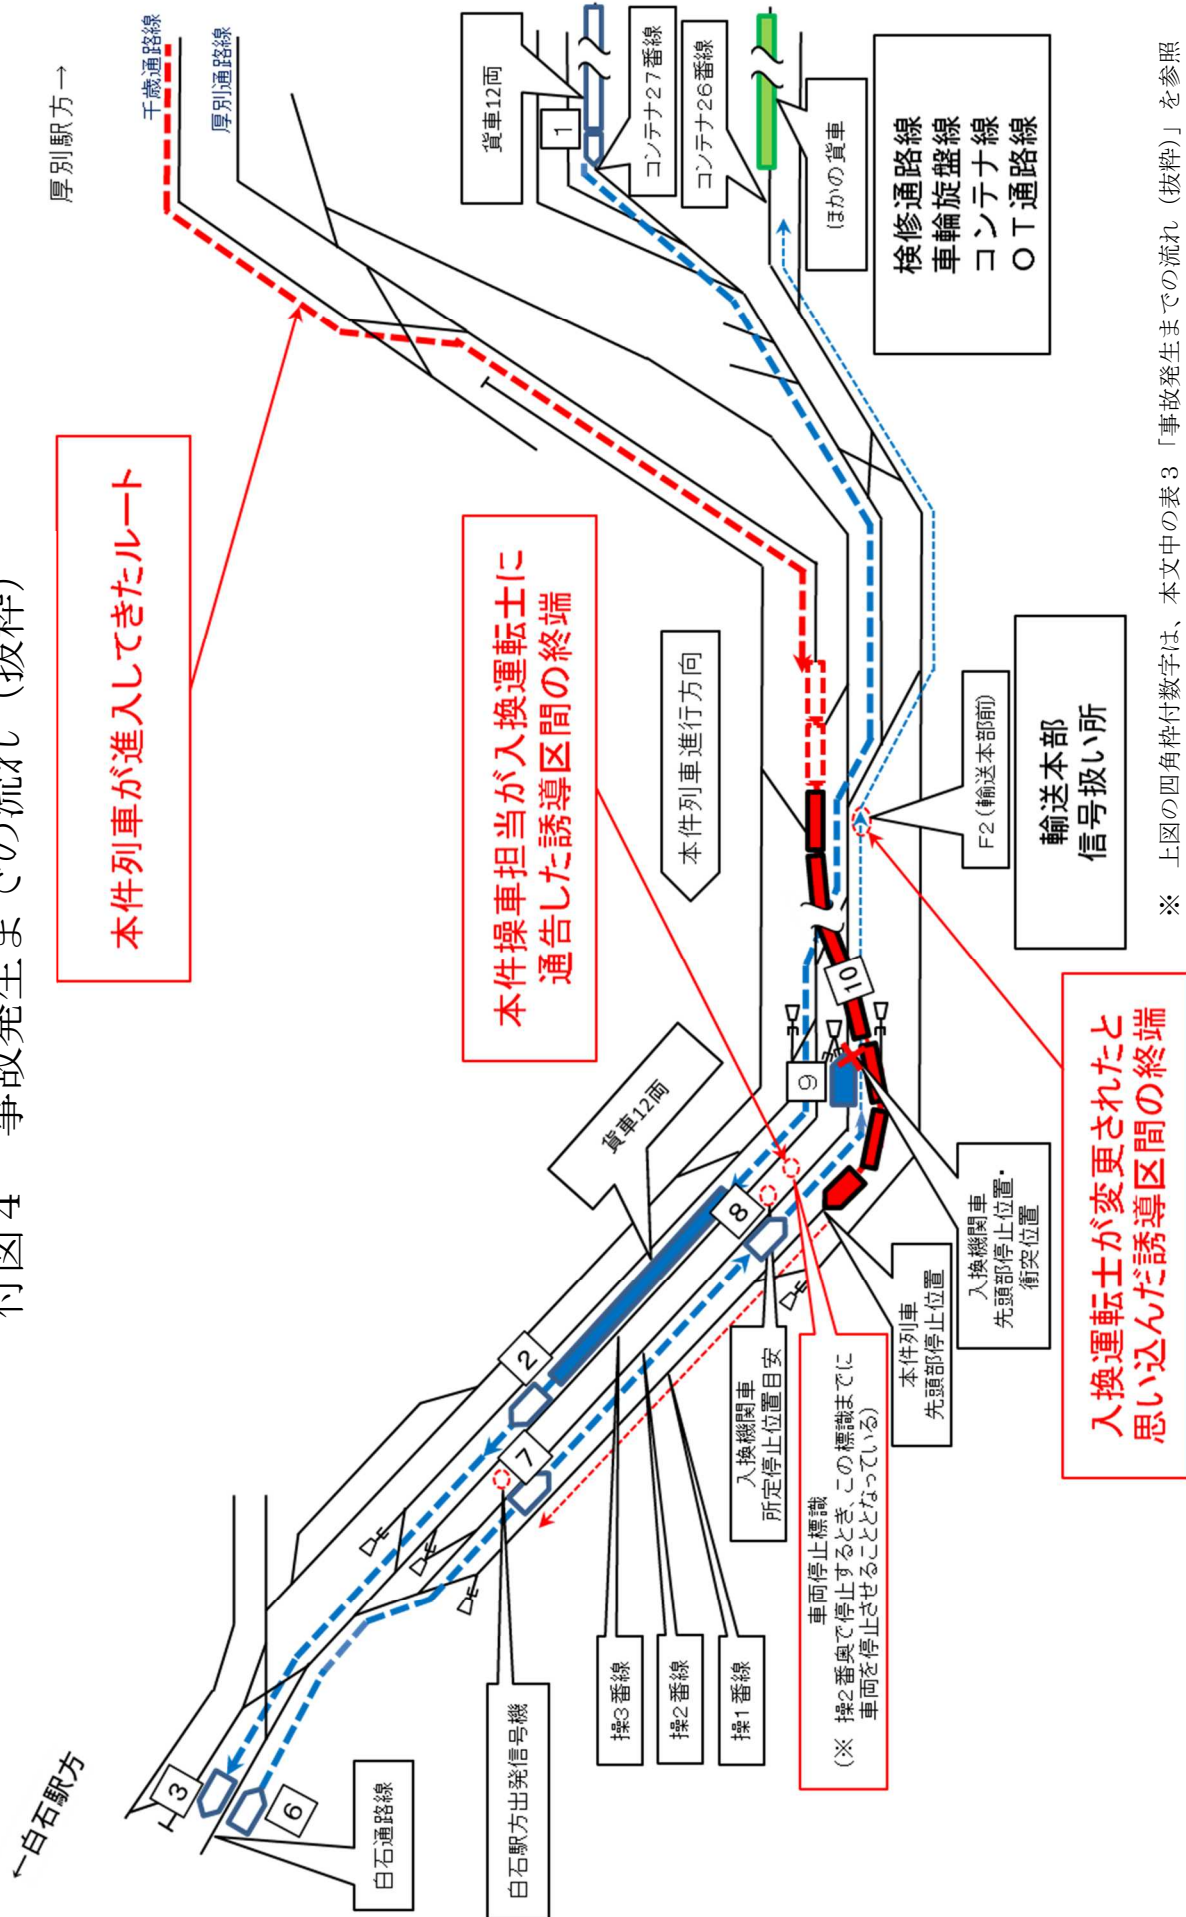
付図4 事故発生までの流れ (抜粋)

関係者	作業内容
1	本件操車担当 →信号担当A	・本件操車担当は、コンテナ27番線において、コンテナ27番線から操3番線經由白石通路線までの進路を信号担当Aに通告した際、操1番線に到着する本件列車の貨車15両（本件貨車）を本件機関車で入換えをする計画から、入換機関車で入換えをする計画へ変更することを伝えた。（業務変更）
2	本件操車担当 入換運転士	・コンテナ27番線 → 操3番線へ入換え（入換機関車+貨車12両） *操3番線で貨車12両と入換機関車を切り放し
3	本件操車担当 入換運転士	・操3番線 → 白石通路線へ入換え（入換機関車） *白石駅方出発信号機付近に一旦停止し、本件操車担当が入換機関車から下車
4	本件操車担当 →信号担当A	・「白石通路線から操2番線經由コンテナ26番線まで」の進路構成を通告
5	信号担当A→ 本件操車担当	・本件列車が駅進入中であつたため、途中までの「白石通路線から操2番線まで」の入換え（進路）を承認
6	本件操車担当 ⇔入換運転士	・本件操車担当は、「白石通路線から操2番線奥まで」の入換えを通告 ・入換運転士は、「白石通路線から操2番線奥まで」の入換えを復唱
7	本件操車担当 →入換運転士	・白石通路線 → 操2番線へ入換え（入換機関車） ①白石駅方出発信号機付近で一旦停止し、本件操車担当が入換機関車に乗車 ②本件操車担当は乗車後、「続いて奥まで行きますから」と声を掛けた後、誘導を再開 *入換運転士は、「奥まで」を「F2まで」と聞き間違えたと口述
8	本件操車担当 →入換運転士	・本件操車担当は、所定の停止位置付近で「止まれ止まれ」と連呼 *本件操車担当は、次の作業について考え事をしながら誘導していたと口述
9	入換運転士 本件操車担当 信号担当A	・入換機関車は、所定の停止位置を行き過ぎ、本件列車の進路を支障して停止 *停止後、本件操車担当及び入換運転士は、後退させようとしていたと口述 *信号担当Aは、本件操車担当に対し、後退させるように指示したと口述
10	列車運転士	・入換機関車と擦れ違うときに、接触音を認めたため、非常ブレーキを使用し、約50m行き過ぎて停止した。

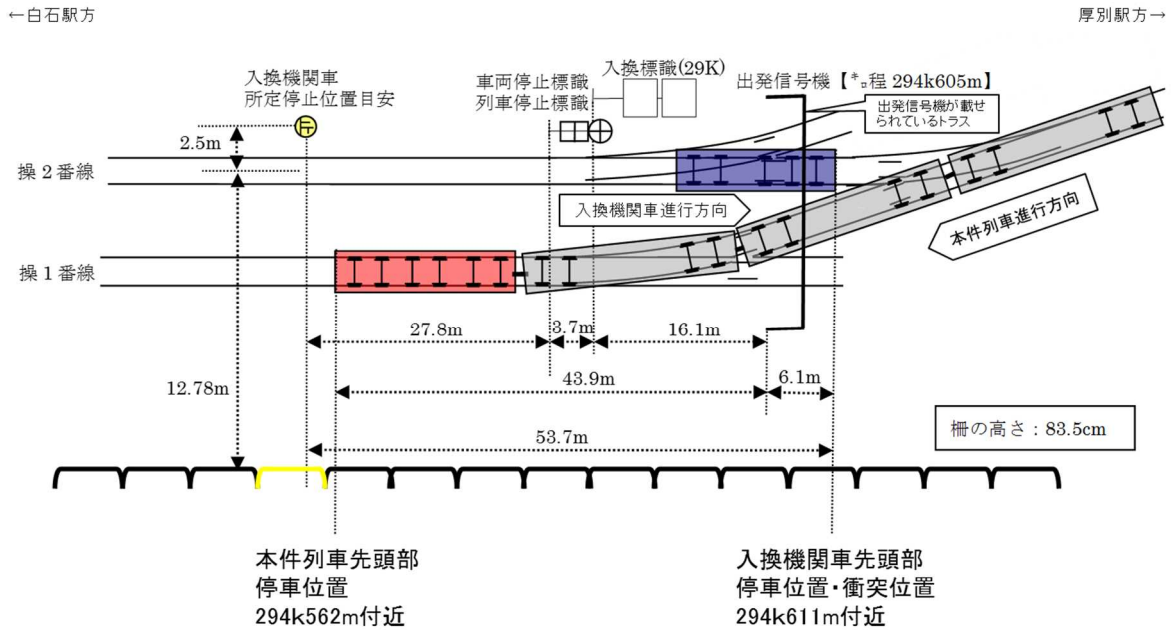
## 付図5 事故現場の詳細略図

(1) 本件列車は、本件機関車の先頭が札幌貨物ターミナル駅操1番線の函館駅起点294k562m付近（以下「函館駅起点」は省略する。）、3両目が入換機関車の先頭付近に停止していた。

(2) 入換機関車の先頭は、同駅操2番線厚別駅方の車両停止標識を約25m進出し、294k611m付近に停止していた。

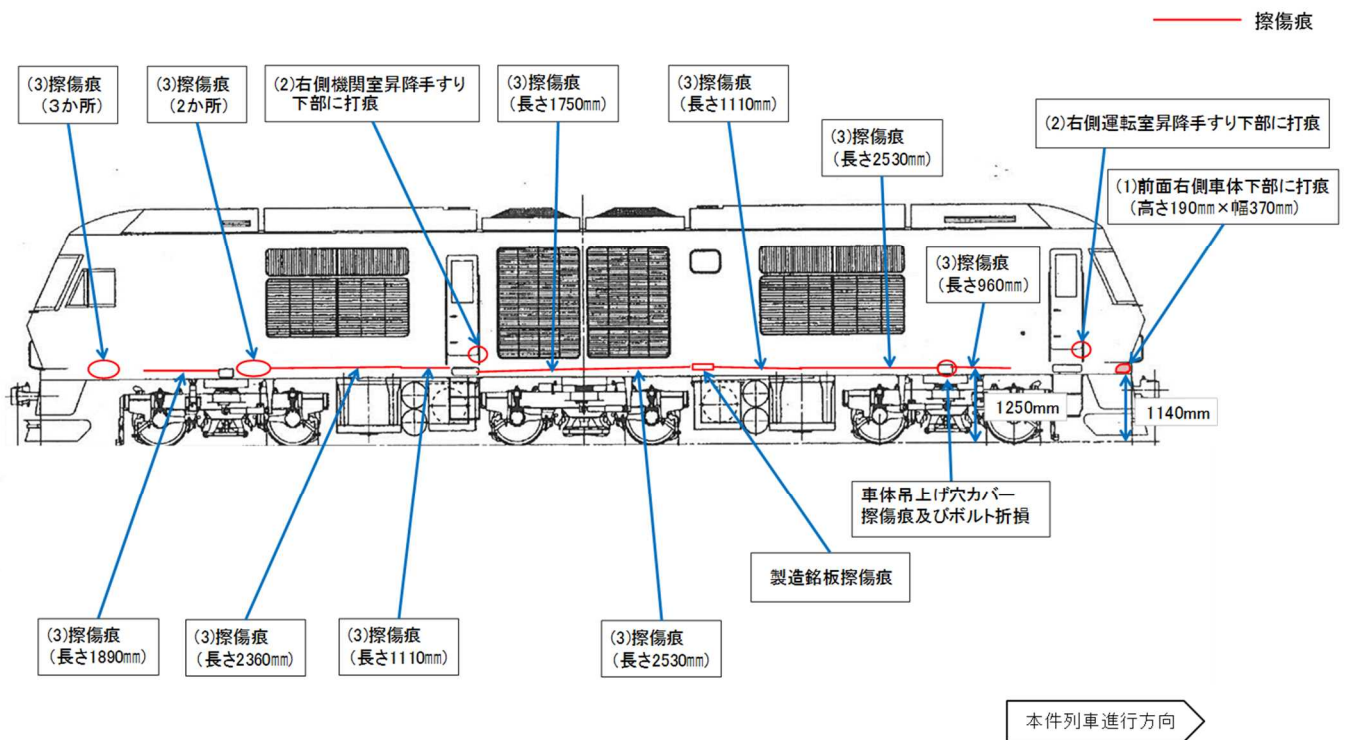
## 付図6 本件機関車の主な損傷部位の高さ、大きさ等

- (1) 本件機関車の前面右側車体下部に打痕があった。
- (2) 本件機関車の右側運転室昇降手すり下部及び右側機関室昇降手すり下部に打痕があった。
- (3) 本件機関車の右側側面下部の高さ1,250mm付近に、連続的に擦傷痕<sup>さっしょう</sup>が付いていた。
- (4) 本件貨車に損傷はなかった。

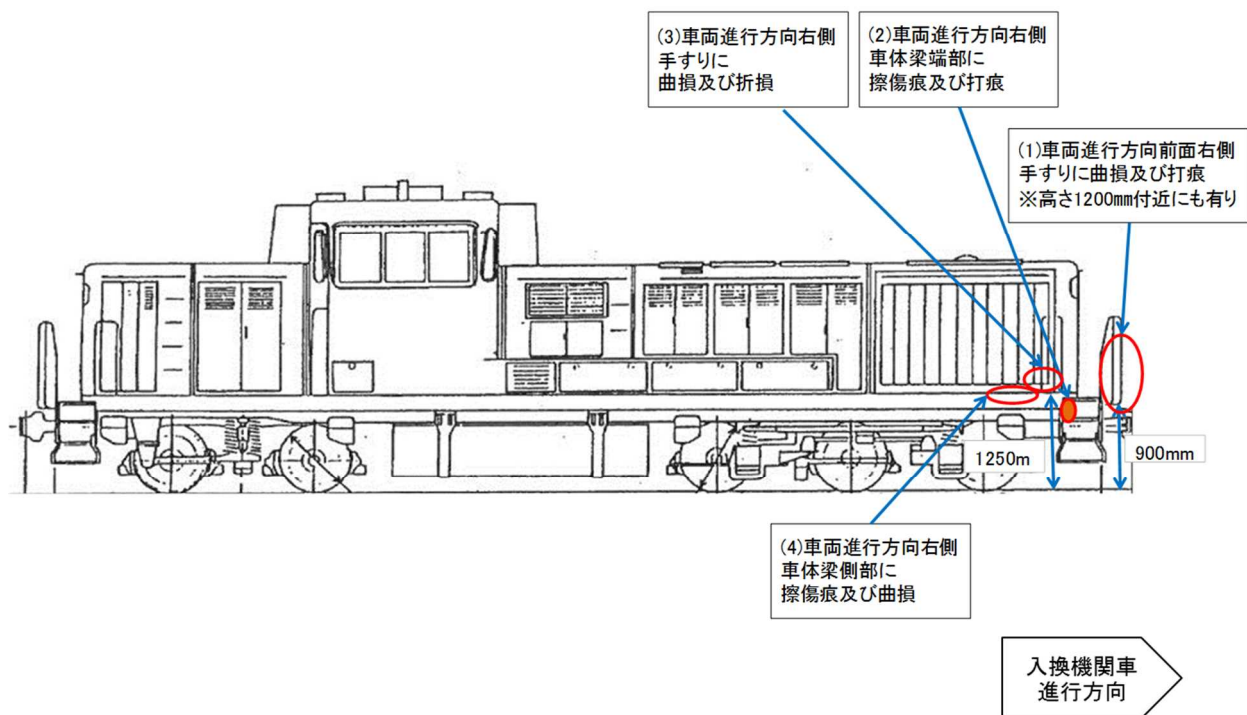
## 付図7 入換機関車の主な損傷部位の高さ、大きさ等

- (1) 前面右側手すりに曲損及び打痕があった。
- (2) 右側車体梁<sup>はりたん</sup>端部に擦傷痕及び打痕があった。
- (3) 右側手すりに曲損及び折損があった。
- (4) 右側車体梁<sup>はりそく</sup>側部の高さ1,250mm付近に擦傷痕及び曲損があった。

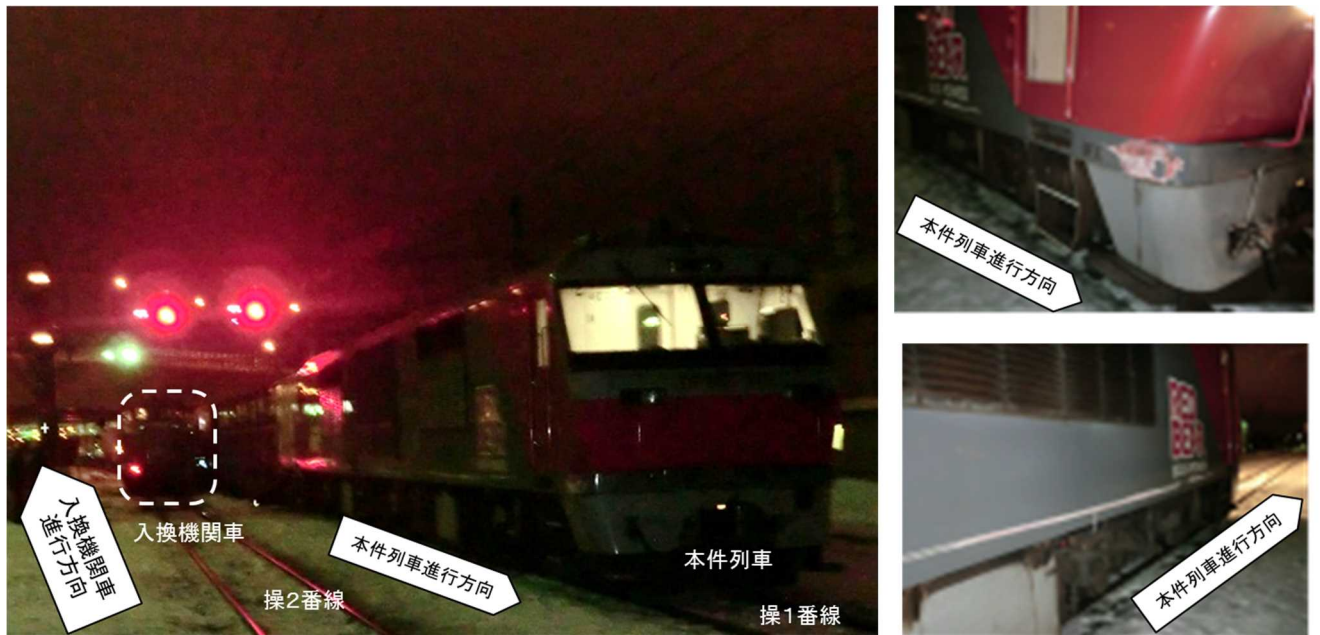
写真2 事故直後の本件列車の状況

(3) 本件列車及び入換機関車は脱線してはいなかった。

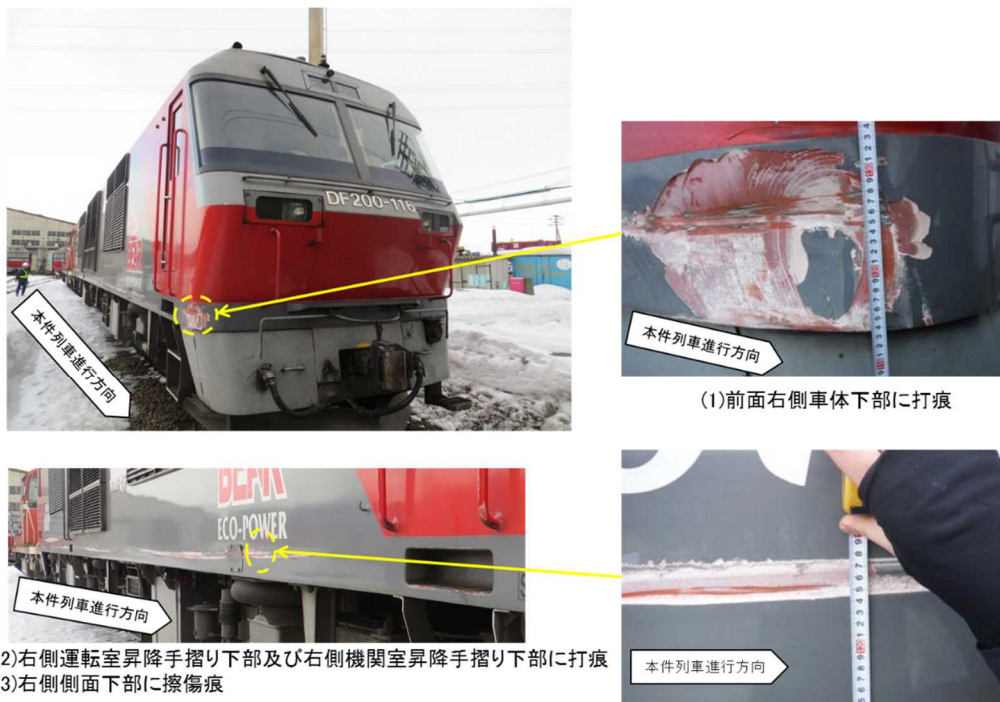
写真5 本件機関車の主な損傷状況

から、隣接線を支障した状態で停止していた入換機関車の車両進行方向右側の車体梁端部及び車体梁側部等と、本件機関車の前面右側車体下部及び右側側面下部等が衝突したものと考えられる。また、2.4.2.1(4)に記述したように本件貨車に損傷はなかったことから、本件貨車は入換機関車と衝突しなかったと考えられる。
