RA2016-3

鉄 道 事 故 調 査 報 告 書

II 西日本旅客鉄道株式会社 山陽線 白市駅～西高屋駅間 踏切障害事故

事故種類：踏切障害事故

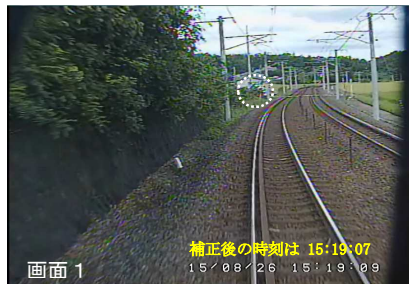
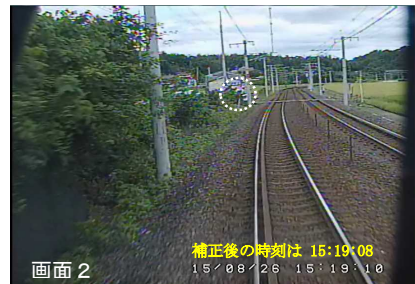
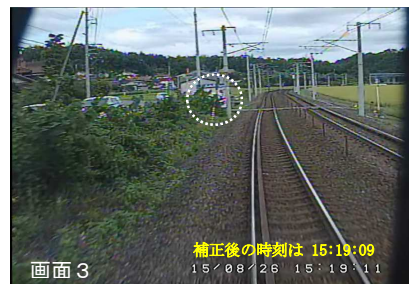
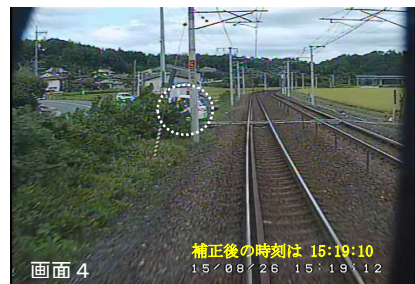
また、列車の先頭部にはビデオカメラが設けられ、運転台からの前景が標準時から約2秒進みで映像音声記録装置に記録されていた。同装置の映像記録（表示時刻は1秒未満切捨て）によれば、本件自動車は、遅くとも15時19分07秒ごろ～15時19分09秒ごろ（画面1～画面3）まで一時停止看板付近に停止しており、15時19分10秒ごろ（画面4）前進を開始し、15時19分11秒ごろ列車と衝突している。また、同装置の音声記録には15時19分10秒ごろ気笛の吹鳴音が記録されていた。これは、運転士と輸送指令との間で交わされた列車無線の交信記録（「踏切の約10m手前で自動車が踏切に進入してきた」）とほぼ一致している。

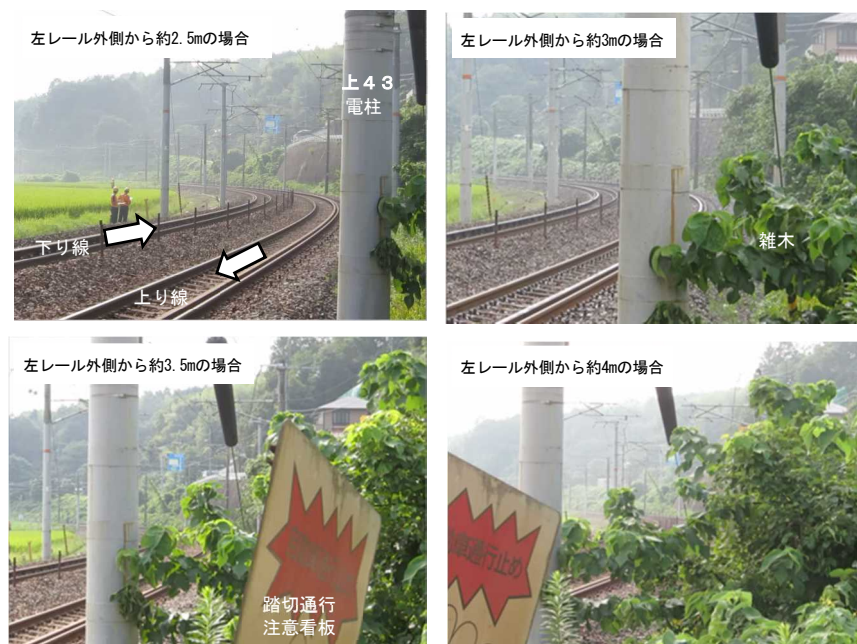
映像音声記録装置の映像記録及び本件自動車の製造会社のカタログ寸法図より、自動車運転者の事故当時の目の位置を推定し、その位置の付近数箇所から見た列車見通しの状況をビデオカメラで撮影した。その結果を下図に示す。

ビデオカメラのレンズ位置が、左レール外側から県道59号線寄りの水平距離（以下「県道59号線寄りの水平距離」は省略する。）約2.5mである場合には、接近する上り列車の全景を上43電柱のレール寄りの空間から見通すことができるが、左レール外側から約3m以上県道59号線寄りである場合には、上43電柱及び同電柱の県道59号線寄りの空間に繁茂した雑木の葉（道路面からの高さは約1.3m～約2.4m）並びに踏切通行注意看板によって、接近する列車に対する視野の一部が遮られる状況であった。

ただし、踏切通行者の目の位置については、踏切通行者が徒歩の場合は、一時停止看板の位置付近になると考えられるが、踏切通行者が自動車に乗車している場合は、一時停止看板の位置付近から一定の長さ（自動車の先頭部分から目の位置までの水平距離分）分だけ県道59号線寄りになると考えられる。

映像音声記録装置には、本件自動車が遅くとも15時19分07秒ごろ～15時19分09秒ごろまで、本件踏切手前の位置に停止していると推定される映像が記録されていることから、自動車運転者は、本件踏切の手前で一時停止し、列車確認を行っていたと考えられる。また、その際の自動車運転者の目の位置は、映像音声記録装置の映像及び本件自動車の寸法より、左レール外側から約3.6m、地上から約1.5mであると推定できることから、自動車運転者は、定められた停止位置で停止し、上43電柱及び繁茂した雑木の葉並びに踏切通行注意看板の隙間から列車確認を行っていたと考えられる。

さらに、15時19分10秒ごろ、自動車運転者が本件自動車を前進させて本件踏切内に進入したことについては、自動車運転者は、列車確認を行っていたと考えられるものの、列車の接近を正確に認識していなかったことによるものと考えられる。そしてその一因として、上43電柱及び繁茂した雑木の葉並びに踏切通行注意看板により列車の接近が確認しがたかったことが影響した可能性があると考えられる。

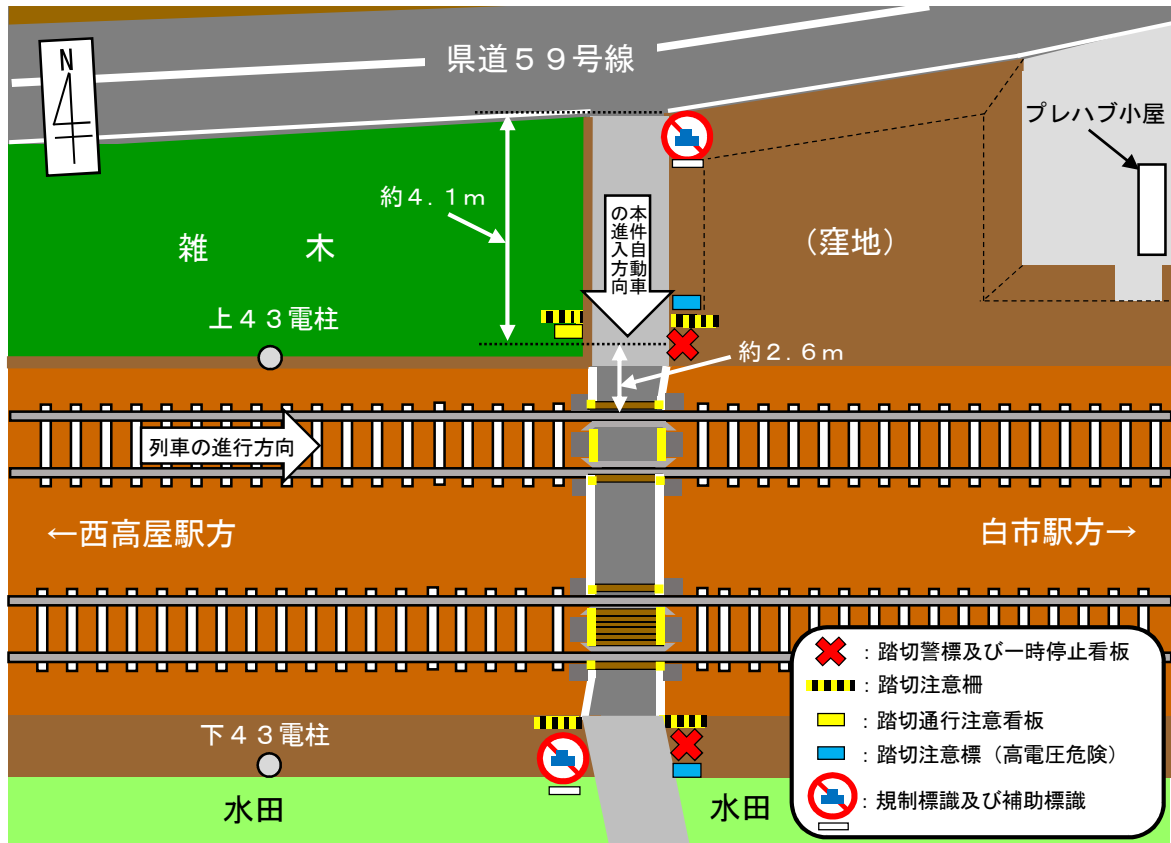
付図1 本件踏切周辺の状況

本件踏切には、踏切両側の入口付近（本件自動車が入った県道寄りの入口の場合、軌道中心線から約3.1mの位置）に踏切警標及び一時停止看板が、また、踏切注意標及び踏切注意柵がその周辺に設置されていた。さらに、県道寄りの踏切入口付近には踏切通行注意看板が傾いた状態で設置されていた。列車確認を補助する踏切反射鏡及び本件踏切の手前で踏切通行者に列車の接近を知らせる気笛吹鳴を運転士に指示する気笛吹鳴標識はなかった。

道路種別が農道である本件踏切の取り付きの道路（以下「本件農道」という。）は、未舗装で、踏切停止線は引かれていなかったが、規制標識（二輪の自動車以外の自動車通行止め）及び補助標識（軽自動車及び小型特殊車両は除く）は設置されていた。なお、同社によると本件踏切の事故履歴はないとのことであった。

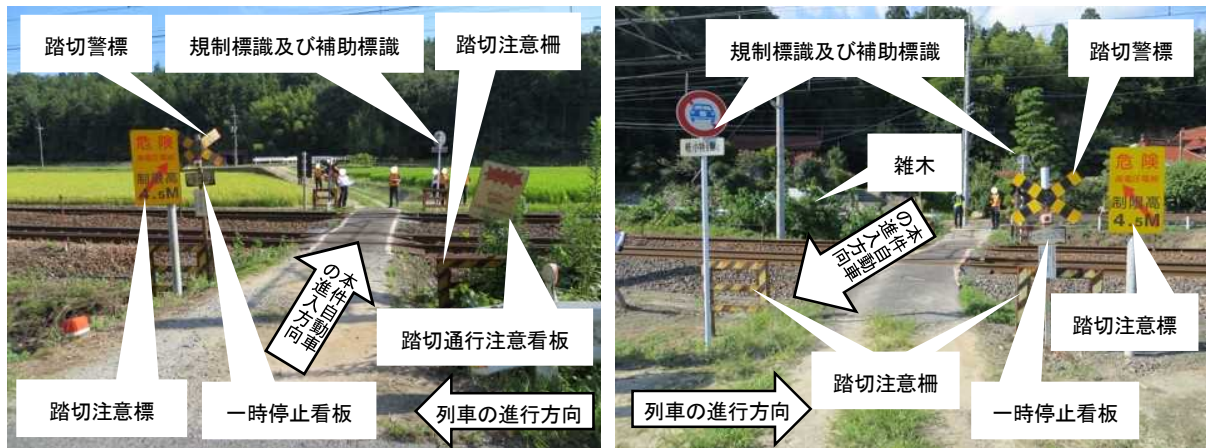
写真1 本件踏切周辺の状況

列車の運転台に設置されている映像音声記録装置の映像記録によると、本件踏切に、右側から進入する踏切通行者は、列車との間に遮るものがない状態であったが、左側から進入する踏切通行者は、本件踏切の西高屋駅寄り沿線の鉄道用地内に繁茂している雑木の葉の背後に隠れる状態であった。しかし、雑木の葉は、建築限界^{*8}を支障している状態ではなかった。

軽貨物自動車の運転者が列車の接近を正確に認識していなかったことについては、雑木や看板等により同踏切道の一時停止位置から列車の接近が確認しがたかったことが影響した可能性があると考えられる。

本件踏切は、西高屋駅方及び白市駅方の近辺に迂回路に相当する道路がない踏切である。また、道路交通量が少ない第4種踏切ではあるものの、列車の運転本数が多い山陽線の曲線区間内に存する複線踏切であり、列車通過速度は通常70～80km/hである。このような踏切においては、列車の接近中に踏切通行者が誤って踏切内に進入することを確実に防止しなければならないことから、踏切通行者が列車の接近を正確に認識できるように雑木の伐採や踏切反射鏡の設置等を適切に実施し、一時停止位置からの列車見通しを良好な状態に維持管理することが重要であり、巡回検査等の際の確認によって一時停止位置からの列車見通しの状況を正確に把握し、適切に整備を行うよう努める必要がある。

列車巡回のとき列車は本件踏切を速度70～80km/hで通過するため、担当する保線の現業機関が列車巡回の際に、建築限界の支障の有無を確認することは可能と考えられるが、一時停止位置からの列車見通しの良否を車上から正確に把握することは難しいと考えられる。したがって、徒歩巡回等の際に一時停止位置からの列車見通しの状況を確認し、適切に整備を行い、良好な列車見通しを確保することが望ましい。
