鉄 道 事 故 調 査 報 告 書

I 九州旅客鉄道株式会社 日南線 南方駅～木花駅間
踏切障害事故

鉄道事故調査報告書

発生日時：平成27年11月14日 13時31分ごろ

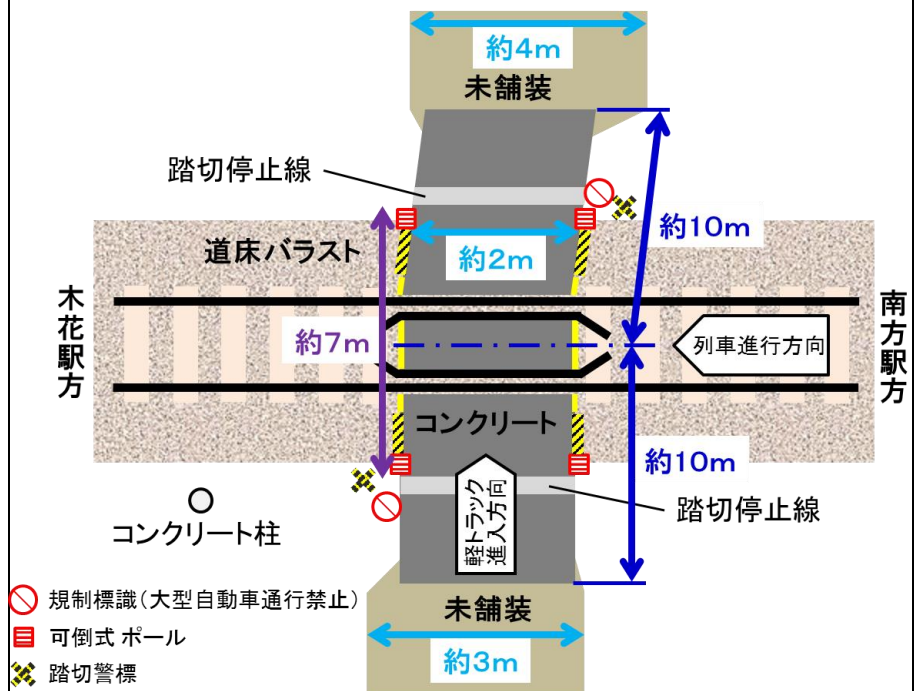
図1 本件踏切の状況

踏切幅員	2.0 m
踏切交角	90°
踏切見通距離*1	列車から 558 m (南方駅方) 通行者から 100 m (左側)
列車見通距離*2	本件踏切の左側から見た列車の見通し 558 m (南方駅方)
踏切道の舗装	コンクリート
道路交通量	6台/日 (三輪以上の自動車) 0台/日 (二輪) 10台/日 (軽車両 (自転車を含む)) 31人/日 (歩行者)
交通規制	大型自動車通行禁止 (後述のC規制に該当)
鉄道交通量	33本/日

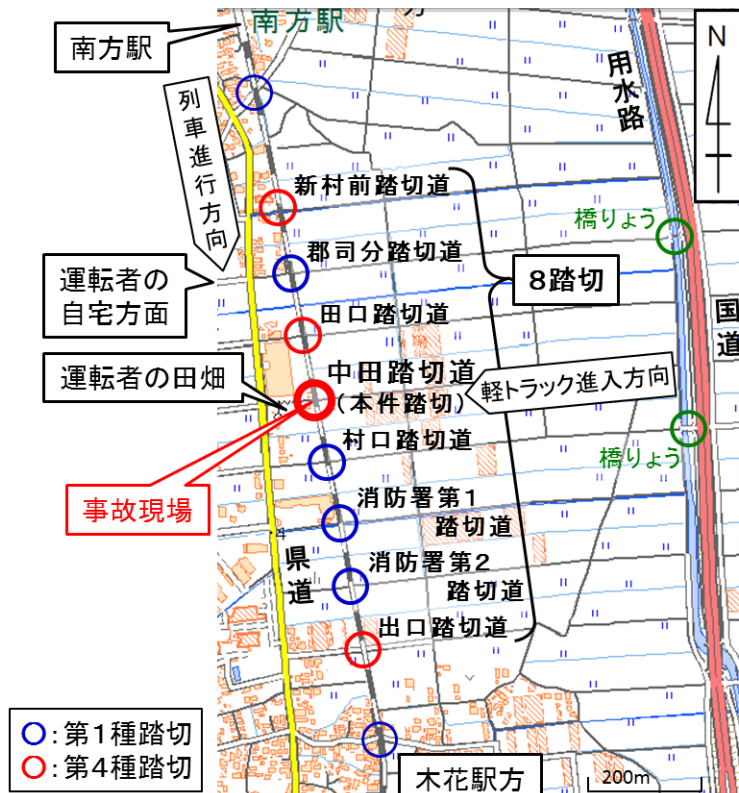
図2 8踏切の状況

(1) 本件踏切を含む周辺の踏切の概要
2.3(2)に記述した、本件踏切を含む4k420mから5k500mまでの約1,100mの直線区間には、踏切が8箇所ある（以下「本件踏切を含む周辺8箇所の踏切」を「8踏切」という。）。
各踏切の平成26年度の踏切道実態調査表及び2.7(2)に後述する現地調査を基にした8踏切の概要は、表2のとおりである。

しかしながら、その一方では2.8(2)に記述したように、過去にも8踏切の中の踏切で踏切障害事故が発生しており、安全性の向上が求められることから、これまでは、これらの踏切について地元住民との継続的な協議は行われていなかったが、改めて協議の場を設けることが必要であると考えられる。その際には、関係各者との連携を密に取り合い、付近の隣接する踏切との関係を考慮しつつ、踏切の廃止や格上げについて協議を行う必要があると考えられる。また、仮に踏切を廃止した場合でも、地元住民に不便を来さないよう、自動車等が方向転換できるスペースを設けるなど、地域の状況に応じた施策の検討を進めることが望まれる。

また、平成28年6月21日現在、道路管理者と8踏切の中に4箇所ある第4種踏切道について具体的に廃止に向けた協議を行っている。

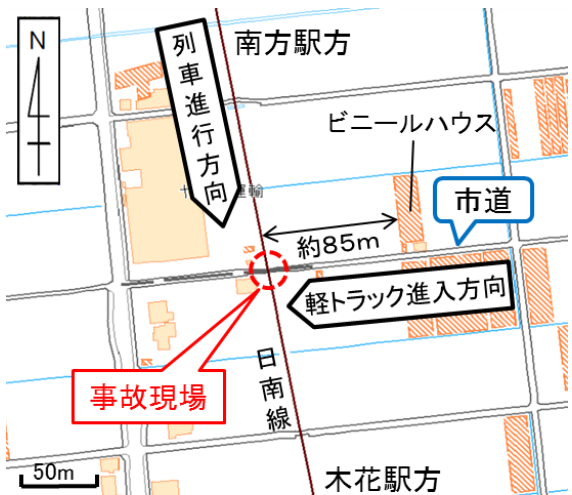
<p>続している2本の道路のみである。この2本の道路は舗装されており、普通自動車が行き違える道路幅がある。そして、東西横断踏切は2.7(1)表2に記述したように、8踏切の中では道路交通量が比較的多く、交通規制がC規制の第1種踏切道である。</p> <p>また、軽トラック運転者の家族によると、東西横断踏切以外の6箇所の踏切は、踏切周辺に田畑のある住民しか使用しないが、踏切がなくなり道路が踏切付近で行き止まりになると、踏切付近には作業を行った自動車等が方向転換をするスペースがないため不便になり困るとのことである。</p> <p>なお、警察によると、8踏切の交通規制は行き違いが可能な道路幅の有無、道路交通量等により大型自動車や普通自動車の通行禁止を決定しているとのことである。</p> <p>さらには、道路管理者によると、8踏切の各踏切と接続する道路の道路種別は30年以上前から変わっておらず、道路拡幅等の工事も行っていないとのことである。</p>
<p>2.8 その他の情報</p>	<p>(1) 本件踏切付近の見通し状況の調査結果</p> <p>① 列車から見た見通し状況</p> <p>事故後に、南方駅から木花駅に走行する列車の先頭部の乗務員室から見通し状況を確認したところ、南方駅から本件踏切付近までの右側には線路近くまで建物があり、見通しが利かなかった。しかし、軽トラックが進入してきた左側は、列車からの見通しを支障するようなものがなく、本件踏切の手前約500mの地点でも本件踏切に接続している道路は左側にあるビニールハウスから本件踏切までの間約85mの見通しがあった。</p>

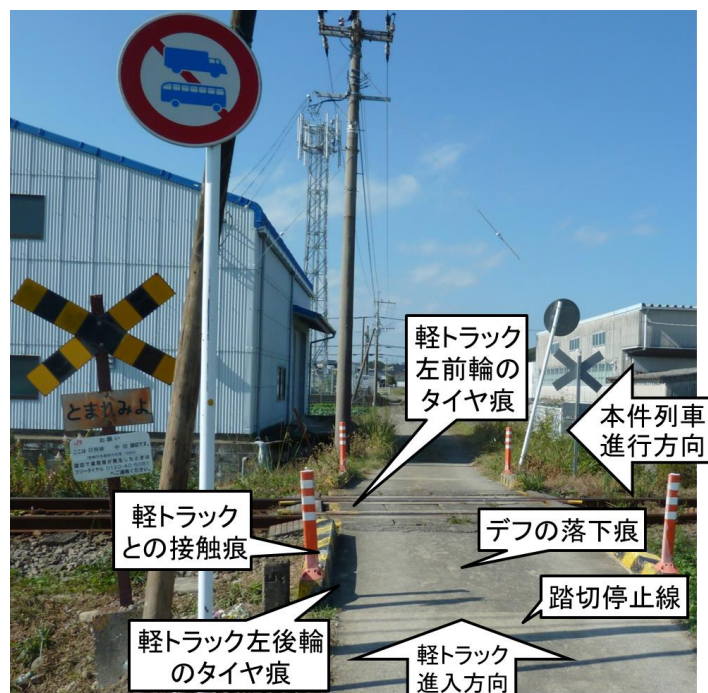
写真1 本件踏切の状況及び軽トラックによるものとみられる痕跡

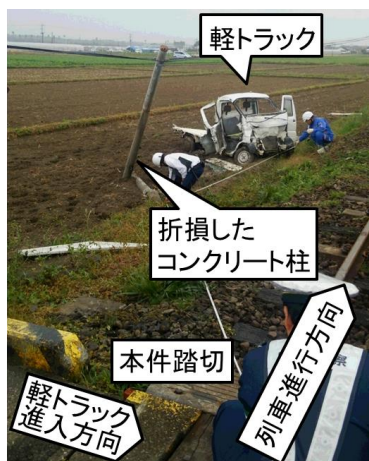
写真2 コンクリート柱と軽トラック

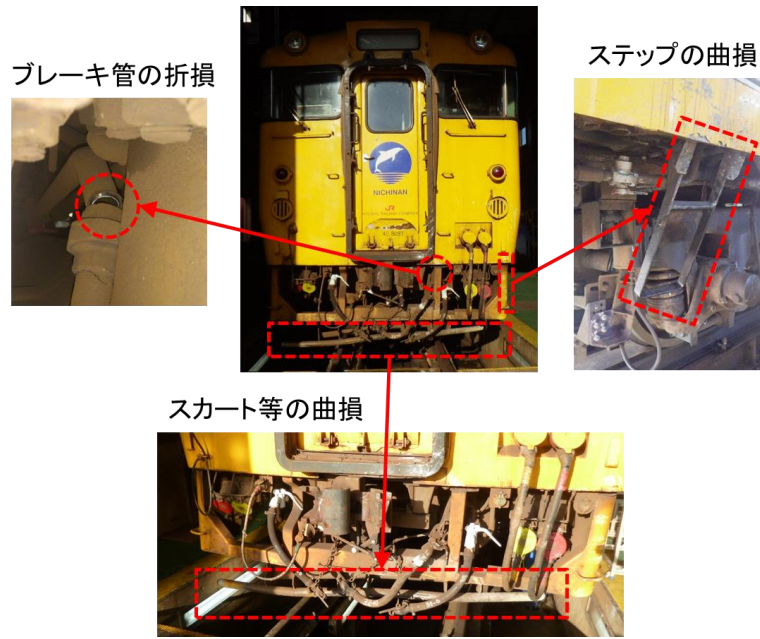
<p>(1) 列車と軽トラックの衝突の経過に関する分析</p> <p>2.4(3)に記述したように、軽トラックは、キャビンの前面及び運転席側の側面が大きく変形していること、及び2.1(2)に記述したように、運転士は軽トラックが左側から本件踏切に進入してきたと口述していることから、本件踏切内に左側から進入したと推定される。</p> <p>また、2.4(2)に記述したように、列車は前面左側及び左側面前側にのみ損傷が認められることから、本件踏切の左側レール付近において、列車の左前部と軽トラックの右側面前部が衝突したものと考えられる。</p> <p>(2) 列車と軽トラックの衝突に関する分析</p> <p>① 衝突時刻及び衝突時の列車の速度</p> <p>2.1(3)表1の記述から、本事故の発生時刻は13時31分ごろで、衝突時の列車の速度は約68km/hであった可能性があると考えられる。</p> <p>② 衝突時の軽トラックの速度</p> <p>2.1(2)に記述したように、列車の運転士は速度約55～60km/hで走行中に本件踏切に接近する軽トラックを発見したと口述していること、2.1(3)表1に記述したように、列車が速度約55～60km/hで走行していた位置は本件踏切（4k919m）に最も近い記録が13時31分25.9秒の4k721mであることから、運転士は本件踏切付近を通過する約200m手前（13時31分26秒）までには軽トラックを認識していた可能性があると考えられる。</p> <p>また、2.1(2)に記述したように、列車の運転士はビニールハウスの奥から本件踏切に接近する軽トラックを発見したと口述していること、2.8(1)①に記述したように、本件踏切の左側の道路沿いには約85m手前にビニールハウスがあり、列車の運転士からは軽トラックがビニールハウスの奥から出てくるように見えることから、列車の運転士が軽トラックを発見したとき、軽トラックは本件踏切の手前85m付近を走行していた可能性があると考えられる。</p> <p>以上により、軽トラックは13時31分26秒から列車が本件踏切付近を通過する13時31分37秒の間に85m走行したと仮定すると、本件踏切に接近する軽トラッ</p>

写真3 鉄道車両の主な損傷状況

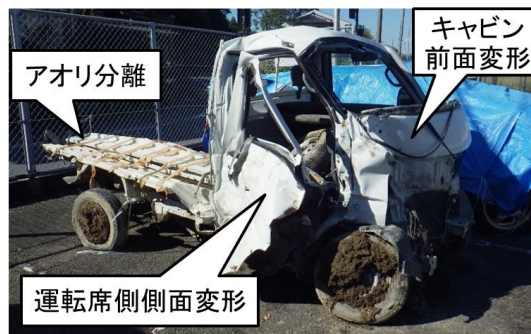
写真4 軽トラックの損傷状況

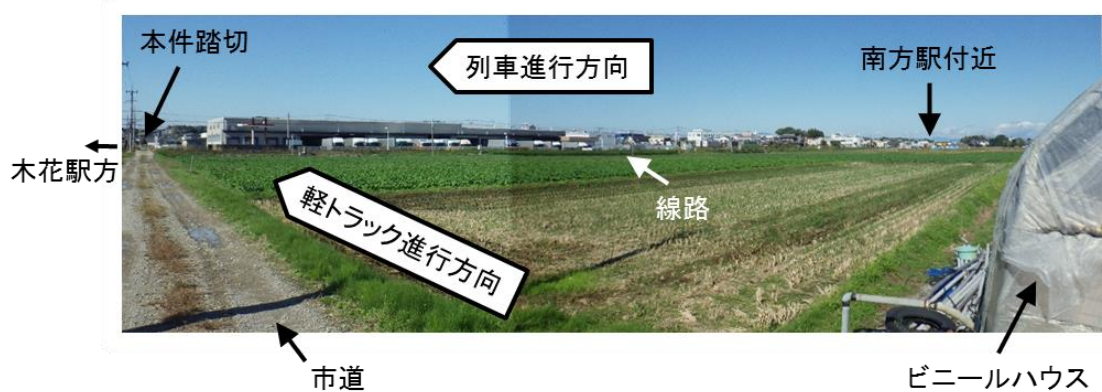
写真5 本件踏切左側約85mからの見通し

<p>この図は、国土地理院の地理院地図(電子国土Web)を使用して作成</p> <p>図3 本件踏切付近の状況</p> <p>② 軽トラック運転者から見た見通し状況</p> <p>事故後に、本件踏切の左に接続している道路からの線路の見通し状況を確認したところ、2.8(1)①に記述したビニールハウスを抜けた付近(本件踏切の約85m手前)で左右の視界が開けて8踏切を見渡すことができ、本件踏切から右側に約500m付近に</p>

位置する南方駅を出発して間もない列車を確認することができた。

軽トラックが列車の接近している本件踏切に進入したことについては、2.8(1)②に記述したように、本件踏切付近での列車見通しは良く、2.5(3)に記述したように、家族によると視聴覚は自動車の運転を行う上で問題はなかったとのことから、軽トラック運転者が左右確認を確実に行っていれば列車の接近に気付けたと考えられるが、列車接近中の本件踏切に軽トラックを進入させたことについて、本人が死亡していることからその理由を明らかにすることはできなかった。

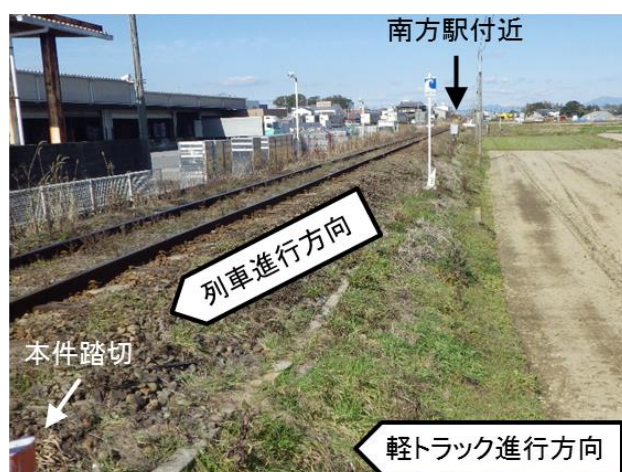
写真6 本件踏切左側の踏切停止線からの見通し

また、軽トラックが進入した本件踏切左側の踏切停止線においては、南方駅に停車中の列車を目視で確認でき、2.3(1)に記述した列車見通距離が確保されていることを確認した。

同社は、本事故発生後に本件踏切に気笛吹鳴標識を設置し、平成28年3月30日12時から使用を開始した。
