# 鉄 道 事 故 調 査 報 告 書

| I | 長崎電気軌道株式会社 | 桜町支線 | 諏訪神社前停留場～公会堂前停留場間<br>車両脱線事故 |

# 鉄道事故調査報告書

事故種類：車両脱線事故

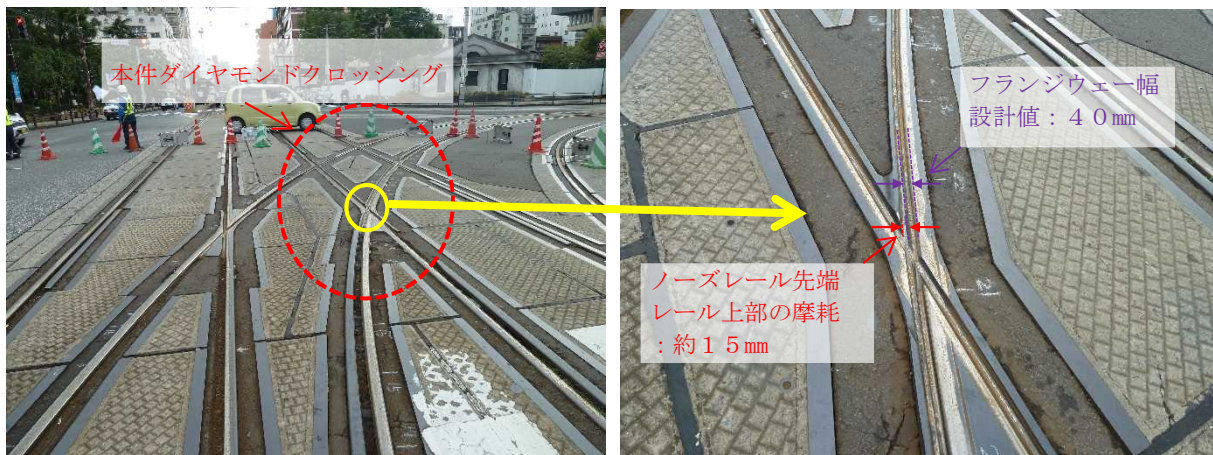
図2 本件ダイヤモンドクロッシング内のノーズレール先端付近

さらに、2.9に後述する脱線が開始した痕跡が確認される地点の手前において、本件ダイヤモンドクロッシング内でのガード部となるノーズレール先端付近で摩耗が発生しており、この部分ではフランジウェー幅が設計値の40mmに対して約15mm広がっていた（図2）。

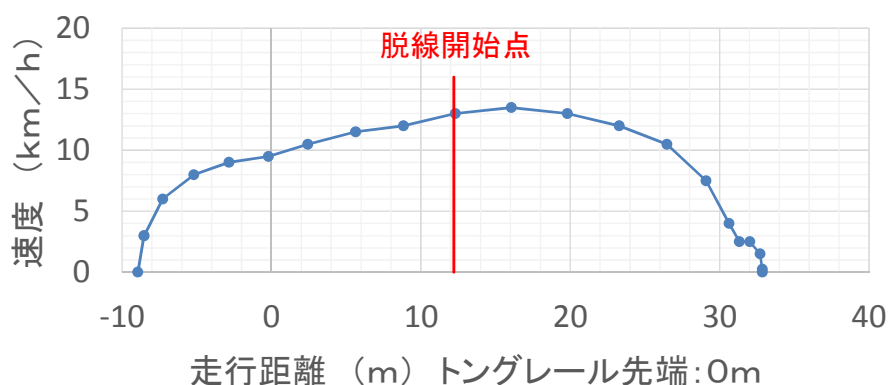
図4 本件電車の地点ごとの走行速度

これによると、2.9に記述した脱線開始点付近を後台車第1軸が通過したときは、力行中で、速度は約13km/hであったと考えられる。

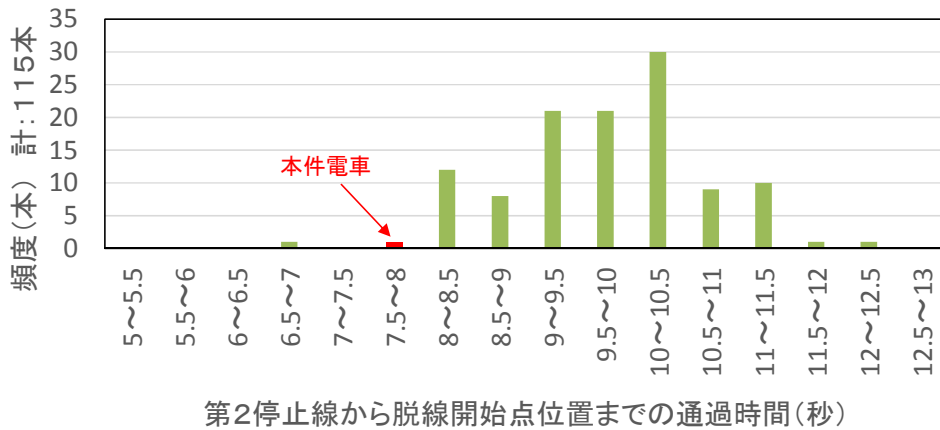
図5 本件電車と他の電車の本件分岐器付近通過時間の比較

これによると、本件電車の通過時間は、115本の電車のうち2番目に短い時間であった。動画からの通過時間と脱線開始点における速度の関係は、読み値における車種ごとの寸法による誤差、発車からの加速状況等により異なるため、一概に比例はしないが、おおむね本件電車は他の電車と比較して速度が高めであったと考えられる。

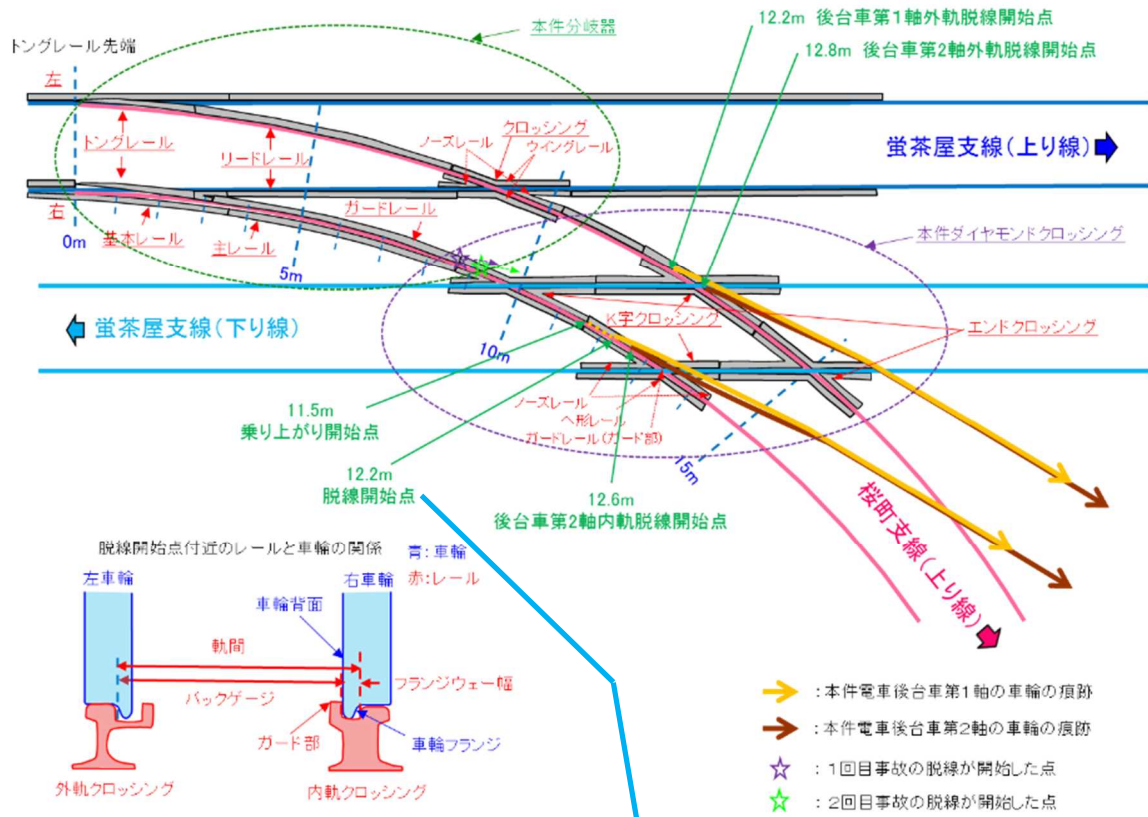
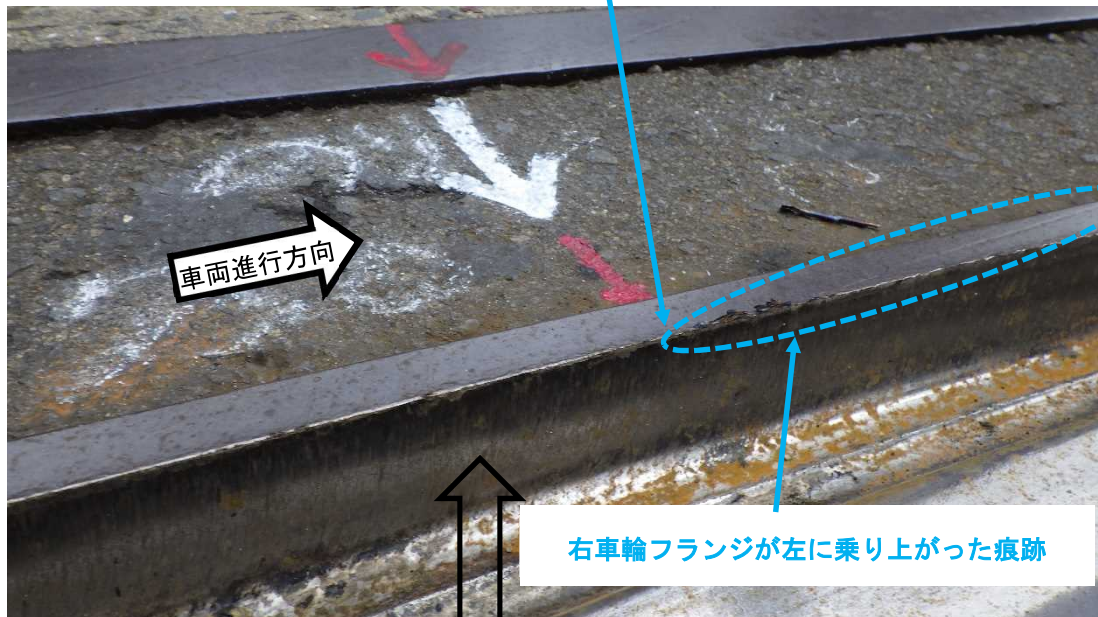
# 付図4 事故現場の脱線の痕跡

- (1) 本事故後、本件電車は前部を進行方向の右に向けて停止し、後台車全2軸が左に脱線していた。脱線していない前台車については、前台車第1軸の右車輪が本件分岐器のトングレーール先端から約28.6m離れた地点、脱線した後台車については、後台車第1軸の右車輪が同約28.1m離れた地点で停止していた。
- (2) 11.5m地点付近の本件ダイヤモンドクロッシング内の右側K字クロッシングの前端ガード部には右車輪背面が強く接触し乗り上がったと考えられる痕跡が見られた。(以下、11.5m地点付近を「乗り上がり開始点」という。)

- (3) 12.2m地点付近の本件ダイヤモンドクロッシング内の右側K字クロッシングのガード部には右車輪フランジが左に乗り上がる痕跡が見られ、(以下、12.2m地点付近を「脱線開始点」という。)更に軌道ブロック等の上に停止位置に向かって、後台車第1軸の右車輪が走行した痕跡が連続的に存在していた。
- (4) 12.6m地点付近の本件ダイヤモンドクロッシング内の右側K字クロッシングのガード部には右車輪フランジが左に乗り上がる痕跡が見られ、更に軌道ブロック等の上に停止位置に向かって、後台車第2軸の右車輪が走行した痕跡が連続的に存在していた。

- (5) 12.2m地点付近の本件ダイヤモンドクロッシング内の左側K字クロッシングのへ形レールには左車輪フランジが左に乗り上がる痕跡が見られ、更に軌道ブロック等の上に停止位置に向かって、後台車第1軸の左車輪が走行した痕跡が連続的に存在していた。
- (6) 12.8m地点付近の本件ダイヤモンドクロッシング内の左側K字クロッシングの終点方ノーズレールには左車輪フランジが左に乗り上がる痕跡が見られ、更に軌道ブロック等の上に停止位置に向かって、後台車第2軸の左車輪が走行した痕跡が連続的に存在していた。

12.2m地点付近（脱線開始点）

※脱線開始点付近において、車輪背面とガード部が接触する面に十分な油が付着している状況にはなかった。

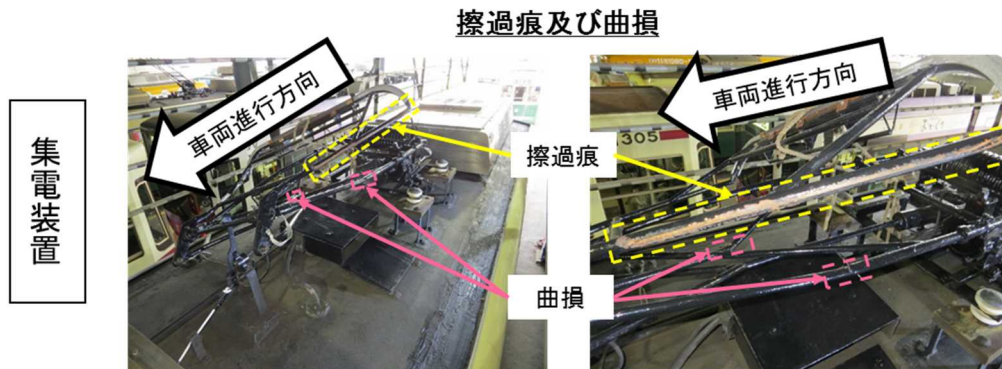
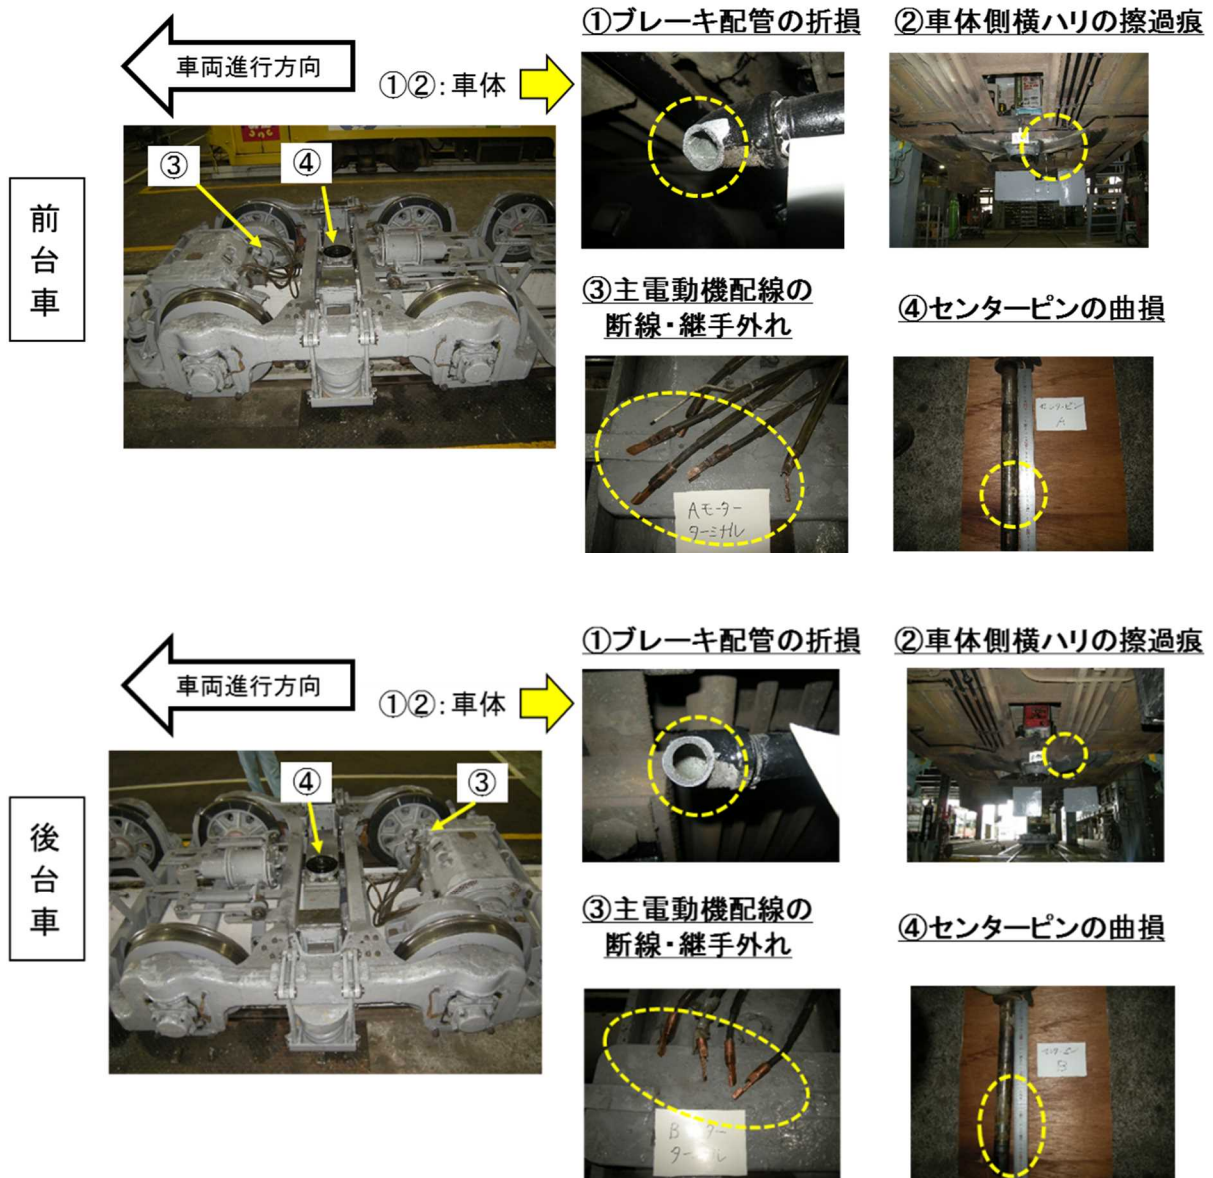
## 付図5 車両損傷の状況

### (1) 屋根上の機器

#### ① 集電装置の曲損及び擦過痕

### (2) 床下の機器

#### ① ブレーキ配管の折損

#### ② 車体側横ハリの擦過痕

#### ③ 主電動機配線の断線・継手外れ

#### ④ センターピンの曲損

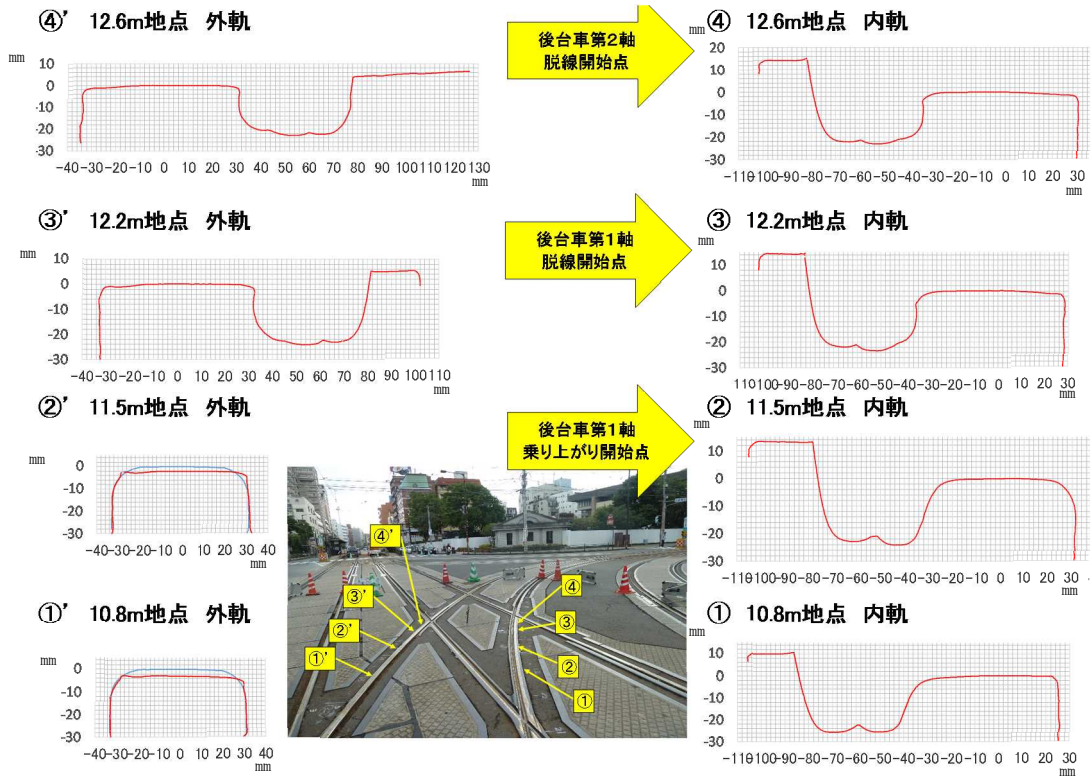
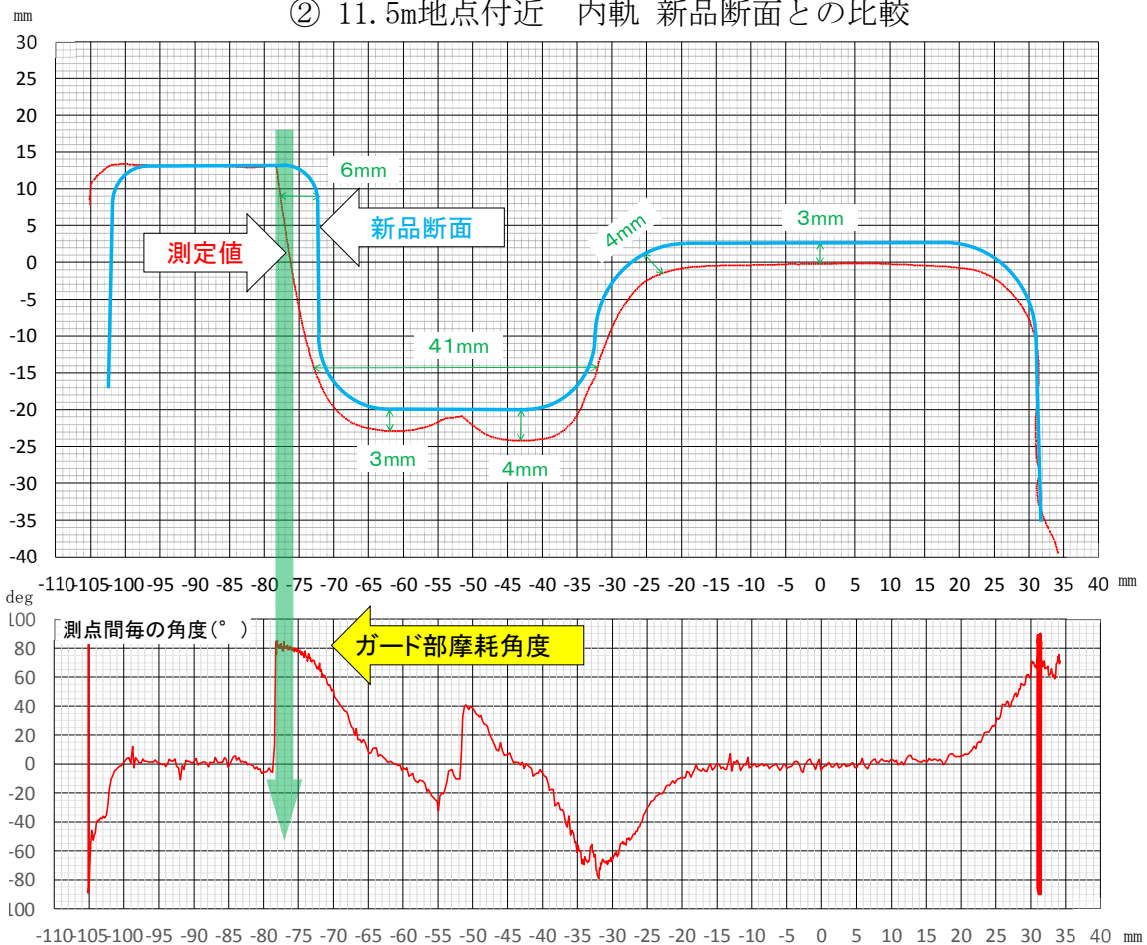
# 付図7 事故現場付近の軌道の断面形状

2.9に後述する脱線が開始した痕跡が確認される地点付近において、外軌については、頭頂面の垂直方向の摩耗が最大約4mmあったが、側面はほとんど摩耗していなかった。内軌については、11.5m地点付近でレール部分の頭頂面の垂直方向の摩耗が約3mm、側面は45°方向の摩耗が約4mmであった。これらの摩耗量は軌道整備心得に示された基準値（15mm）より小さかった。また、同地点付近のガード部は、頭頂面の摩耗はほとんどないが、側面については、摩耗による傾斜角度（以下「摩耗角度」という。）が、新品では垂直（90°）であるのに対して、付図7に示すように約80°になる程度に摩耗しており、側面上部での摩耗量は水平方向に約6mmであった。さらに、軌間線（レール頭頂面から14mm下の位置）でのフランジウェー幅は約41mmで設計値（40mm）より約1mm広がっていた。フランジウェー底部には、レール側とガード部側にそれぞれ車輪フランジ先端が接触して走行したことによると考えられる溝状の摩耗が見られ、摩耗した深さは、レール側が約4mm、ガード側が約3mmであった。なお、11.5m地点付近の内軌ガード部のレール継目の目違い\*10はほぼなかった。

## ② 11.5m地点付近 内軌 新品断面との比較

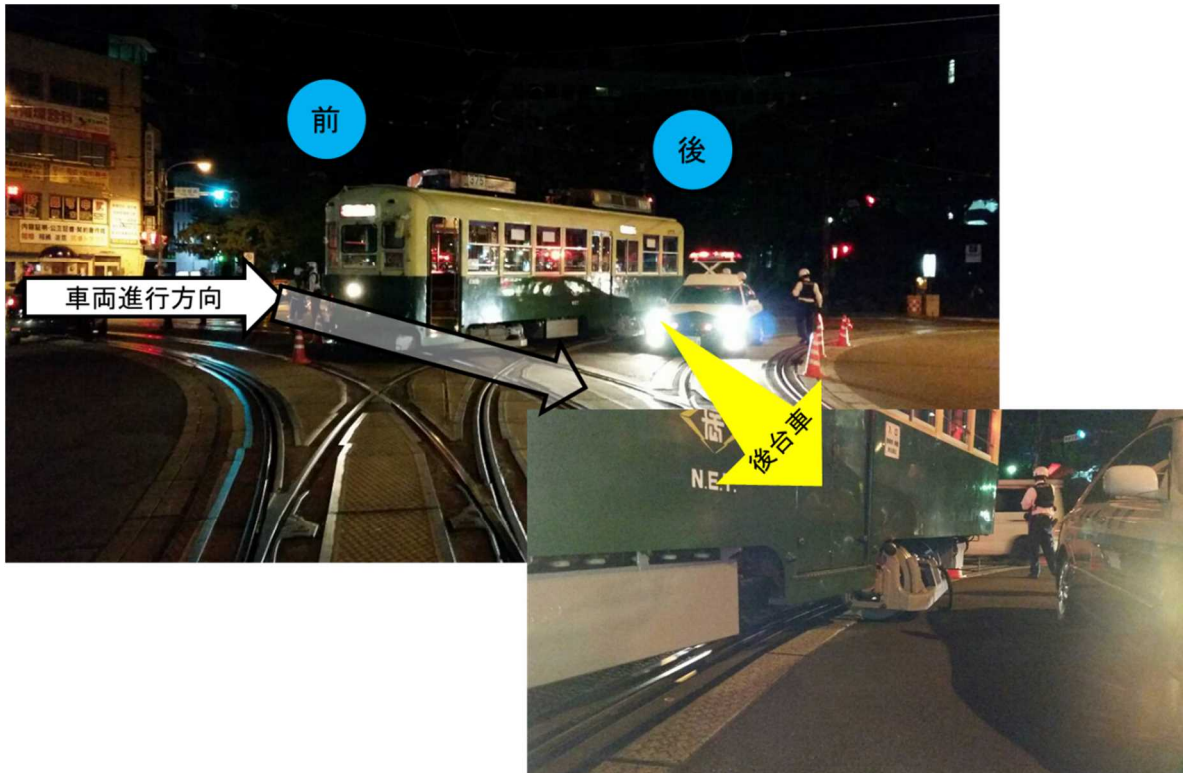
写真2 本件電車の脱線の状況

その直後、電車内が停電した。降車して点検すると後台車全2軸が左側に脱線し、パンタグラフがトロリー線から外れていた。

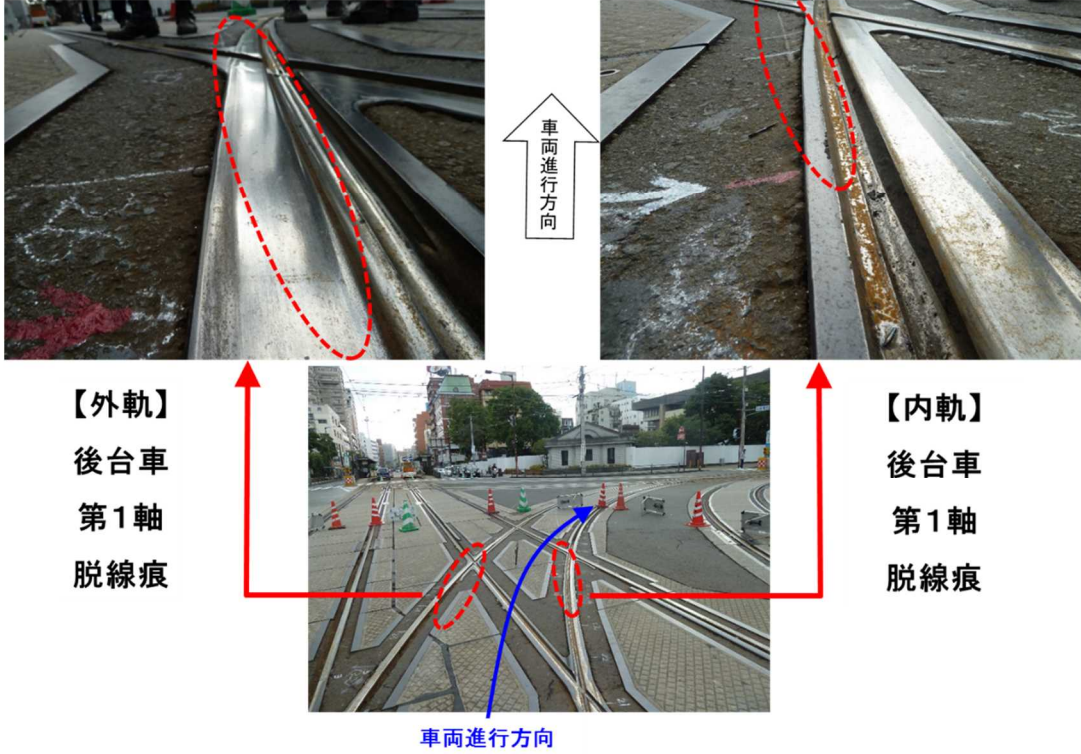
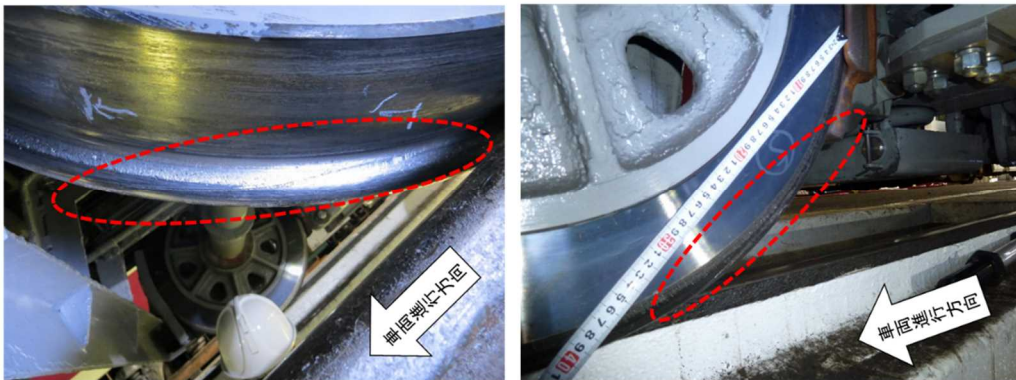
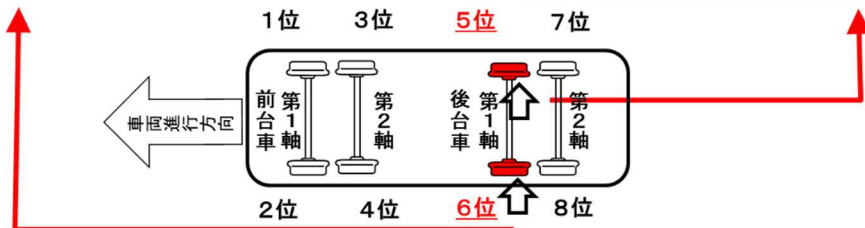
写真3 本件電車の脱線の痕跡

- (7) 本件電車後台車の全車輪のフランジ先端部には、脱線後に軌道ブロック等の上を走行したことによるとみられる痕跡があった。また、後台車第1軸右車輪背面及び後台車第1軸左車輪のフランジの表側には、ガード部及びレールに乗り上がったことによるとみられる痕跡があった。
- (8) 同社から提供された本事故時の監視カメラ動画による、第2停止線を出発してから脱線及び停止をするまでの本件電車の状況は、ほぼ上記の脱線の痕跡から推定される脱線状況のとおりであった。

6位(後台車第1軸左:外軌側)

5位(後台車第1軸右:内軌側)

車輪フランジ脱線痕

車輪背面脱線痕
