鉄 道 事 故 調 査 報 告 書

II 流鉄株式会社 流山線
幸谷駅～小金城趾駅間
踏切障害事故

鉄道事業者名：流鉄株式会社
事故種類：踏切障害事故
発生日時：平成28年3月20日 12時22分ごろ
発生場所：千葉県松戸市

流山線 幸谷駅^{こうや}～小金城趾駅間^{こがねじょうし}（単線）
第10号踏切道（第4種踏切道：遮断機及び警報機なし）
馬橋駅^{まばし}起点2k422m付近

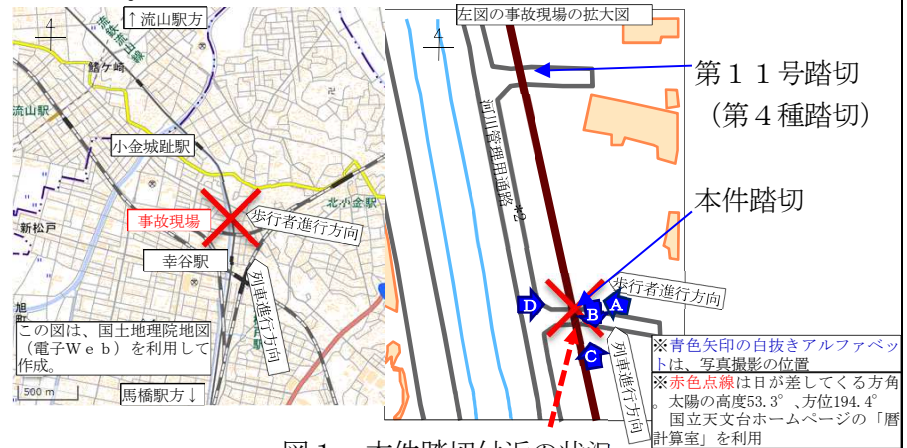
図1 本件踏切付近の状況

2.2 人の死亡、負傷の状況	死亡：1名（歩行者） 負傷：なし (列車：乗客26名、運転士1名)
2.3 鉄道施設等の状況	(1) 本件踏切付近の線形等の状況 幸谷駅から本件踏切の間の1k995m（本件踏切の約424m手前）から2k198m（本件踏切の約219m手前）までは、半径400mの左曲線となっている。 勾配については、2k214mから2k329mまでの区間が上り4.5‰、2k329mから2k419mまでの区間が0.0‰、

2 k 4 1 9 mから本件踏切を過ぎるまでの区間が上り3.7%となっている。

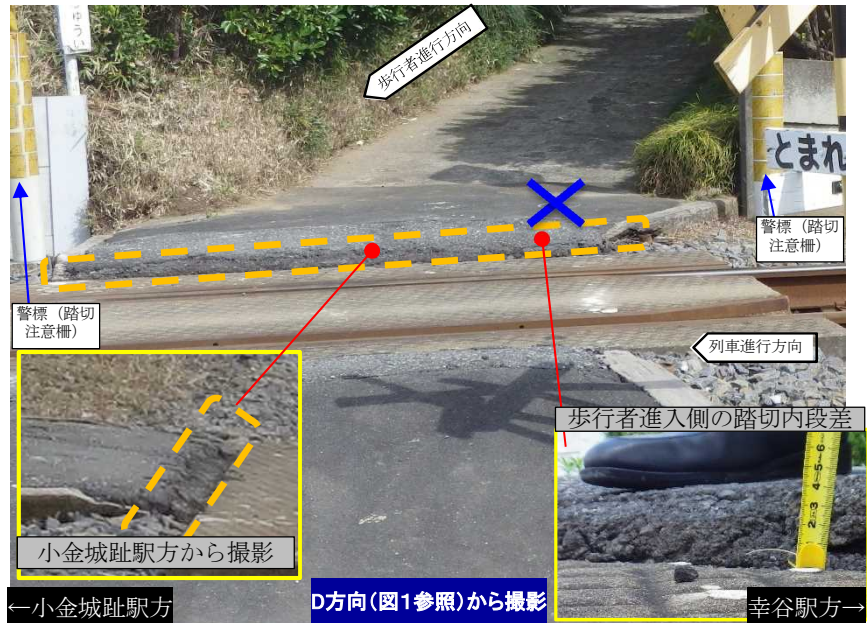
写真1 歩行者進出側から見た本件踏切（事故発生翌日に撮影）

歩行者進入側から線路方向へ進む際、踏切注意柵から歩行者進行方向へ約1mの箇所に、4～5cm程度落ちる段差がついていた。舗装には、歩行等に支障が生じる凹凸、亀裂等は無かった。

写真×印：本件運転士の口述による、本事故時、最初に歩行者を認めた位置。

(4)及び(5)のような状況から本件踏切からの列車見通しと段差について、改善することが望ましい。

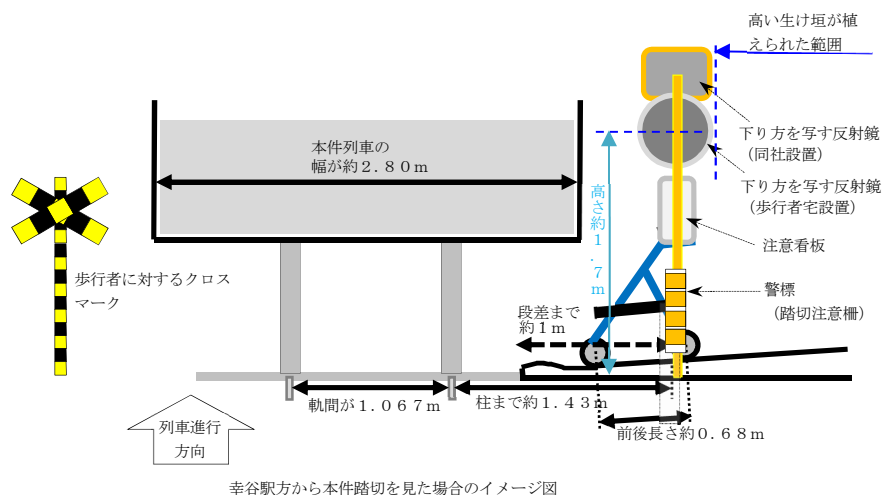
歩行者進入側の踏切手前に建植された反射鏡柱に、黄色いテープが巻かれた筒（部分的に帯状に薄黒くなった箇所が認められる。）が被^{かぶ}されており、同社によると反射鏡柱の下部の箇所が踏切注意柵として踏切台帳に記載されているとのことである。同社に

よると、この筒は、斜めの黒と黄色のストライプ模様になっていたとのことであった。

また、踏切を横断した直後の地点にクロスマークが設置されていた。

図2 本件踏切の歩行者進入側に対して表示された警標（クロスマーク及び踏切注意柵）と線路その他との位置関係等
※手押し車は同社が提出した写真（2.7(1) 参照）からイメージしたものの。

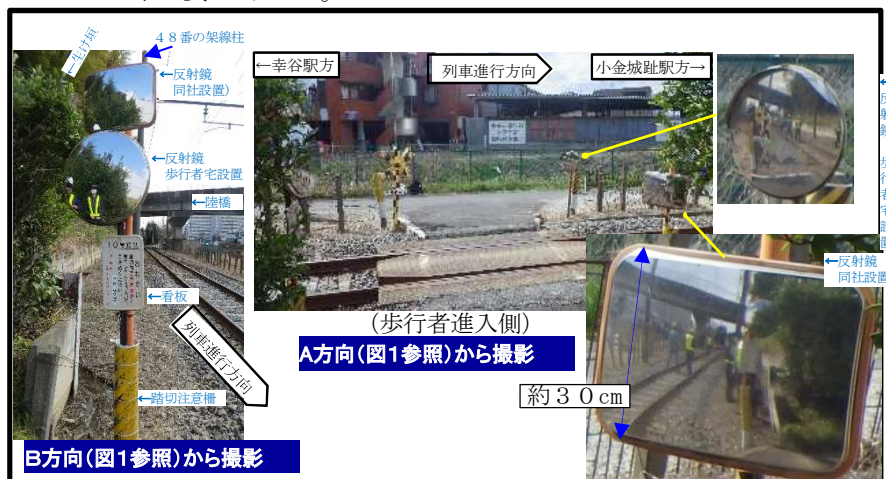
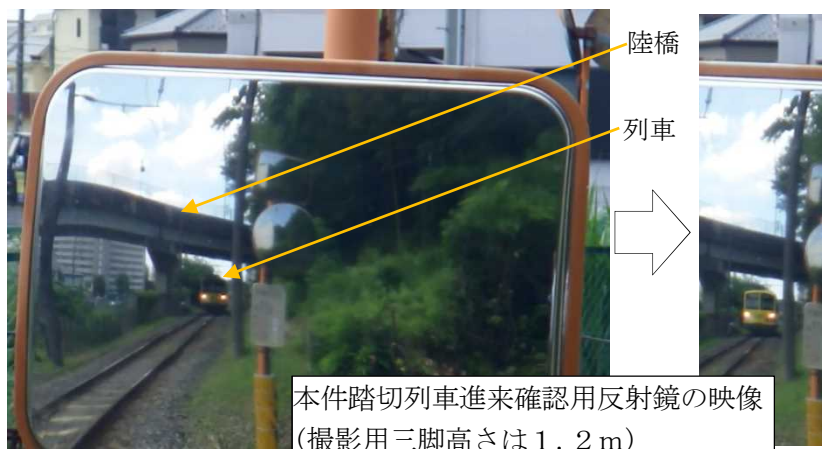
踏切に立ち入らずに直接本件列車方向を確認できるものの、看板、生け垣、第48番架線柱があり、見通しの妨げとなっていた。また、列車を直視するためには踏切注意柵の直前まで近づく必要があった。

写真2 陸橋の下を本件踏切の方向へ走行している列車（左）
陸橋の下を抜けた列車（右）

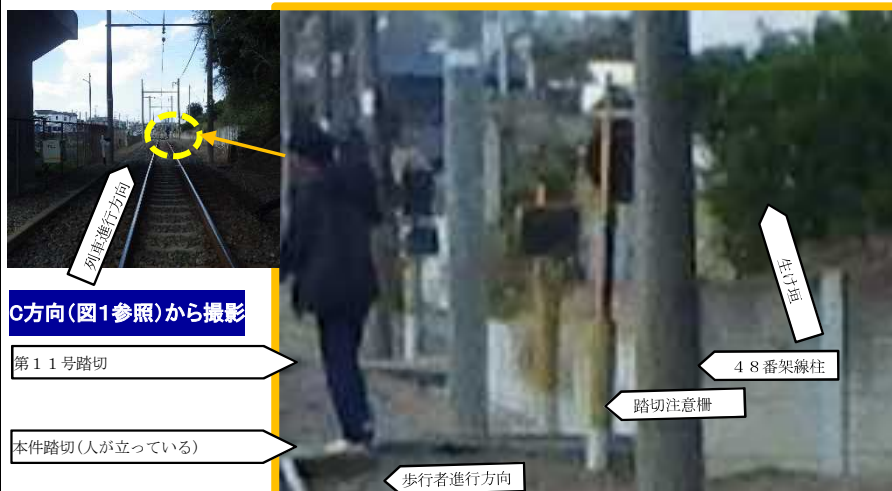
本件列車から本件踏切を眺望した場合、踏切注意柵の内側に入
入した歩行者を十分に確認することができる。

写真3 本件踏切手前（約50m）の陸橋下に入る手前で撮影

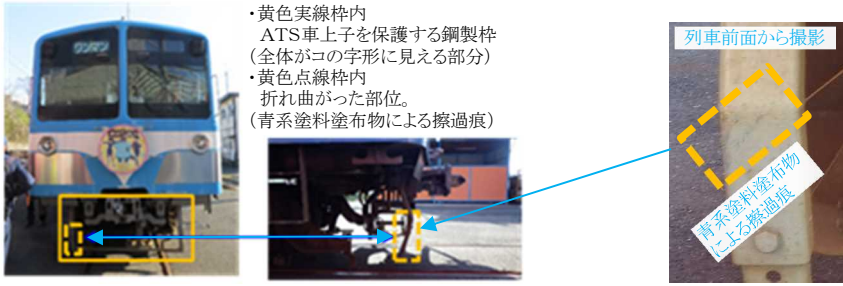
1両目前面下部に取り付けられたATS車上子を保護する鋼製枠のうち、特に右下部位が車体側に押され、曲がっていた。また、曲

<p>がった部位に、青系塗料塗布物による擦過痕（踏切舗装面から約53cm）があった。</p>

<ul style="list-style-type: none"> ・黄色実線枠内 ATS車上子を保護する鋼製枠 (全体がコの字形に見える部分) ・黄色点線枠内 折れ曲がった部位。 (青系塗料塗布物による擦過痕)
<p>2.5 乗務員等に関する情報</p>	<p>(1) 運転士 男性 35歳 甲種電気車運転免許 平成17年12月22日</p> <p>(2) 歩行者 女性 91歳</p>
<p>2.6 気象</p>	<p>晴れ 本事故時の太陽の高度は53.3°、方位は194.4°であった。 (国立天文台公式ホームページの「暦計算室」を利用)</p>
<p>2.7 その他の情報</p>	<p>(1) 手押し車について 同社によると、手押し車は次のとおりであった。 小さな手荷物を運べる上、座ることもできる構造になっていた。 全体のおおよその寸法は、高さ約83cm、幅約40cm、前後方向の長さ約68cm、車輪は直径約19cmであった。 なお、メーカー・型式等を特定できる表示等はなかった。</p>

2.1(2)に記述したように、本件運転士が本件踏切内に進入する歩行者を視認していること、及び2.4(2)に記述したように、列車の1両目前面下部に取り付けられたATS車上子を保護する鋼製枠のうち、特に右下部位に損傷が見られることから、列車は、本件踏切へ進入しようとしていた歩行者と、本件踏切の歩行者進入側付近で列車の右側が衝突したと推定される。しかしながら、列車が本件踏切に接近している状況で歩行者が進入した理由については、歩行者が死亡したため詳細を明らかにすることはできなかった。

2.7(3)に記述したように、歩行者は移動する際、手押し車を使用しており、2.1(2)に記述したように、本事故直後に同社が事故現場付近に手押し車を発見していること、及び2.4(2)に記述したように、本件列車のATS車上子を保護する鋼製枠の曲がっていた部位に青系塗料塗布物による擦過痕があることから、歩行者は本事故当時手押し車を使用していたと推定される。
