鉄 道 事 故 調 査 報 告 書

I 四国旅客鉄道株式会社 高德線 オレンジタウン駅構内
列車脱線事故

鉄道事故調査報告書

平成28年11月28日

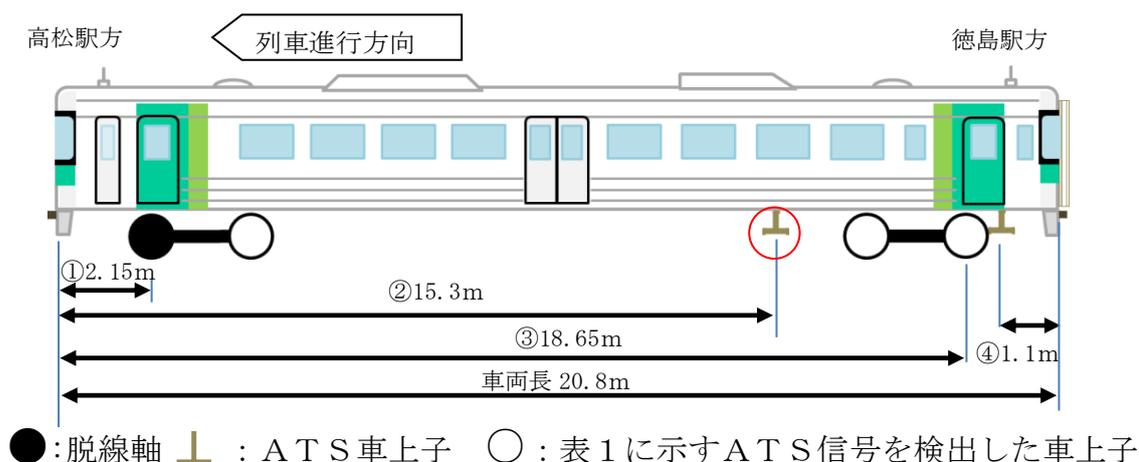
図3 本件列車の車両

なお、A T S車上子の取付位置に関しては、高さ、車両中心線に対する左右の位置については基準値があるが、前後については基準値がなく、地上設備との整合がとれる位置としているとのことである。A T S車上子は車両の前端付近に取り付けられることが一般的であるが、本形式の高松駅方のA T S車上子は、^{ぎそう}艀装スペースの制約によって、図3に示すように、前端から1 5 . 3 mの位置に取り付けられている。

本件列車の高松駅方ATS車上子が直下用ATS地上子を通りするまでに、本件列車は約82m（67m+15m）走行しており、そのときの速度は、2.1.2の表1に記述したように、約33km/hであった。

本件列車の非常ブレーキにより速度33km/hから停止するまでの制動距離は、2.3.3.1に記述した車両諸元から計算すると約58mとなり、列車の前端からATS車上子までの距離が約15mの位置であることから、直下用ATS地上子から停止時の列車前端までの距離は約73mとなる。

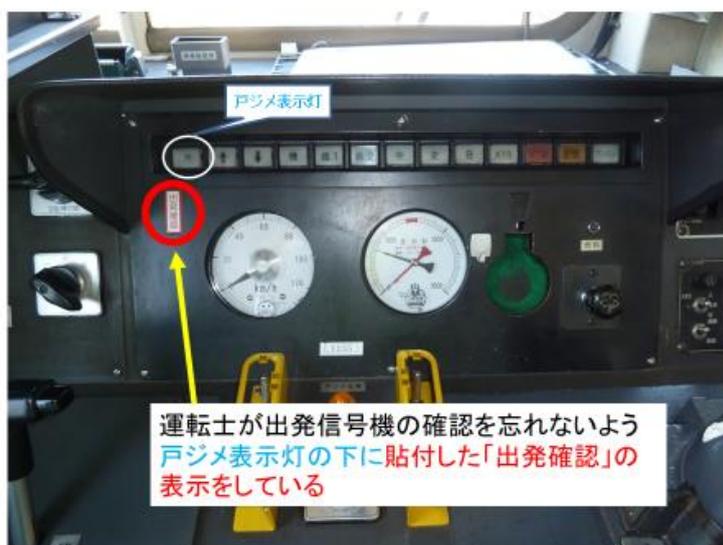
写真 「出発確認」の注意喚起

なお、同社では、平成4年6月に土佐久礼^{とさくれ}駅構内で出発信号機を冒進した事象を契機に、平成4年度以降、再発防止策として、運転士が出発信号機の確認を忘れないよう、戸ジメ表示灯の下に「出発確認」と注意喚起の表示をしているが、指導添乗等の機会をとらえて、この注意喚起の表示の意義を教育していないとのことである。

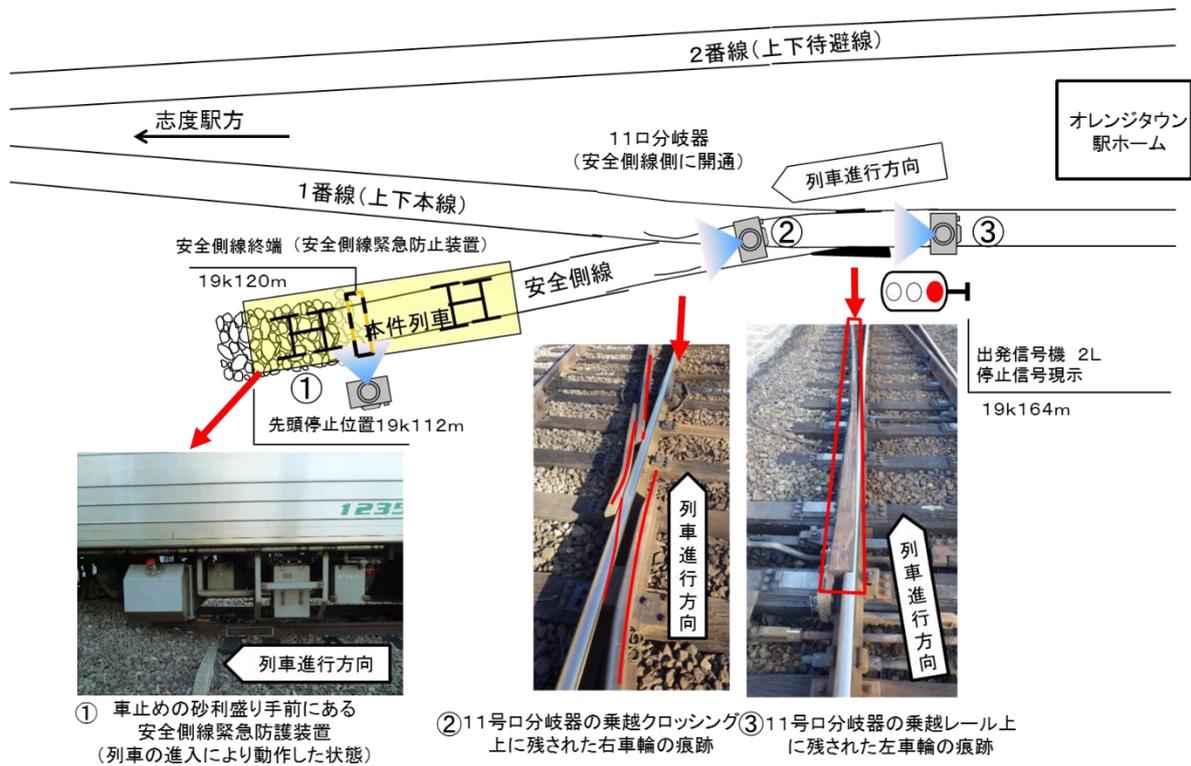
付図5 事故現場詳細略図

なお、乗越分岐器の本線側左レールは、本件列車の左右の車輪フランジが走行した痕跡が残っており、同分岐器分岐線側の左右のレール及び安全側線の左右のレールは、レール踏頂面にさびの剥がれた痕跡が本件列車の停止位置まで続いていた。

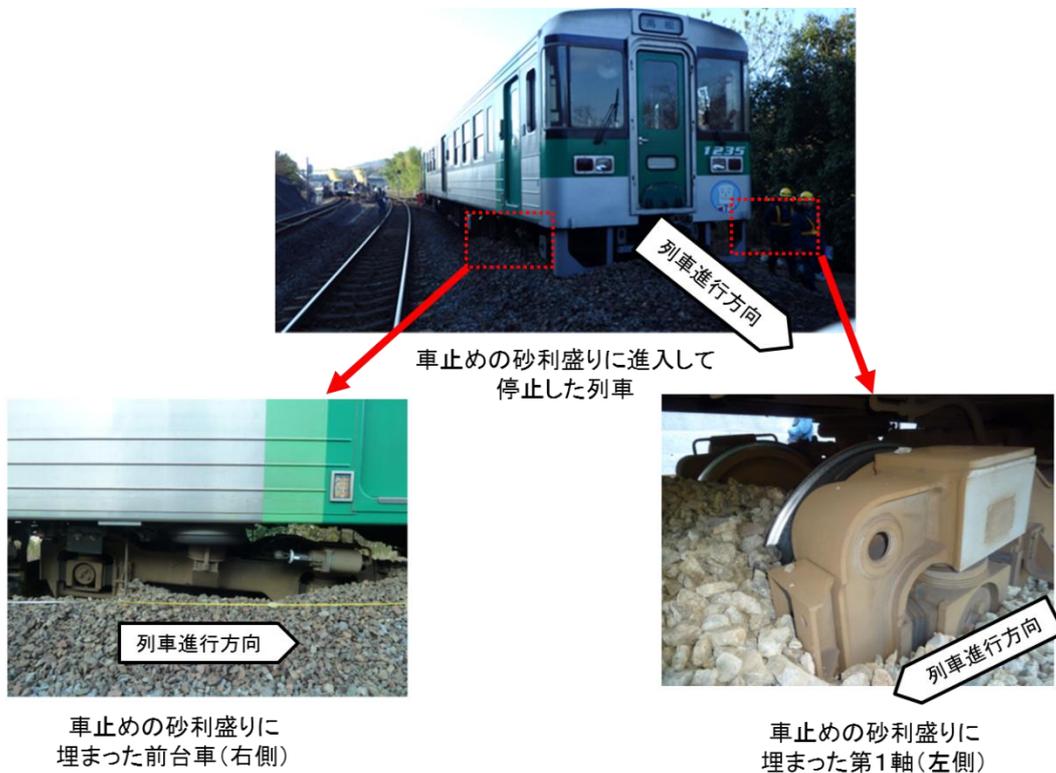
付図6 事故現場の状況

本件列車は、オレンジタウン駅1番線の安全側線終端19k120mから先にある砂利盛りの中に約8m進入し、先頭が19k112mで停止していた。前台車第1軸と第2軸の車輪は砂利盛りに埋まっていた。第1軸は砂利盛りの中に敷設されたレール終端を約0.8m行き過ぎて脱線しており、第2軸は砂利盛りの中のレールに載っている状況であった。

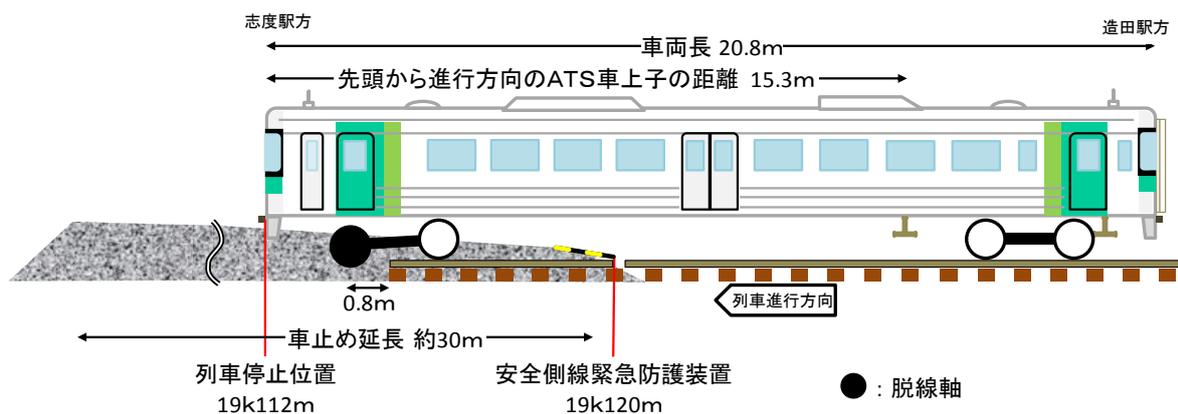
付図7 脱線の状況

- (1) 先頭側の電気連結器及びスカートに擦傷痕。
- (2) 前台車第1軸の左右車輪のフランジに擦傷痕。
- (3) 前台車の自動スキマ調節器に擦傷痕。
- (4) 全車輪の踏面に長さ8cm×幅5cm程度の楕円形^{だえんけい}の滑走痕。
