鉄 道 事 故 調 査 報 告 書

Ⅲ 東日本旅客鉄道株式会社 両毛線
国定駅～岩宿駅間
踏切障害事故

鉄道事故調査報告書

事故種類：踏切障害事故

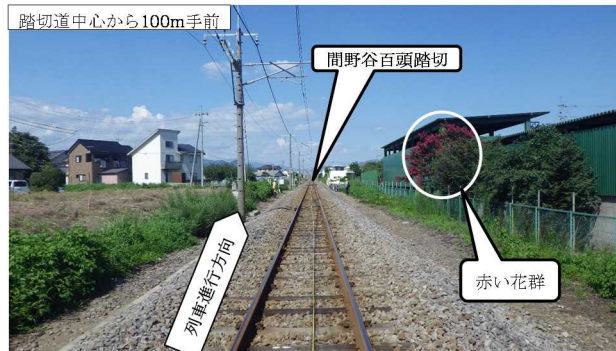
運転士が踏切内に自転車を認めたと言及した本件踏切から約100m手前の地点からの見通しは、本件踏切の右側停止線付近にガードレールがあり、その上部は白壁の民家があるため、市道3076の様子を確認しづらい状況であった。さらに、ガードレールの右側には木及び建物があるため、市道3076は背後に隠れる状態であり、その様子を見通すことはできなかった。

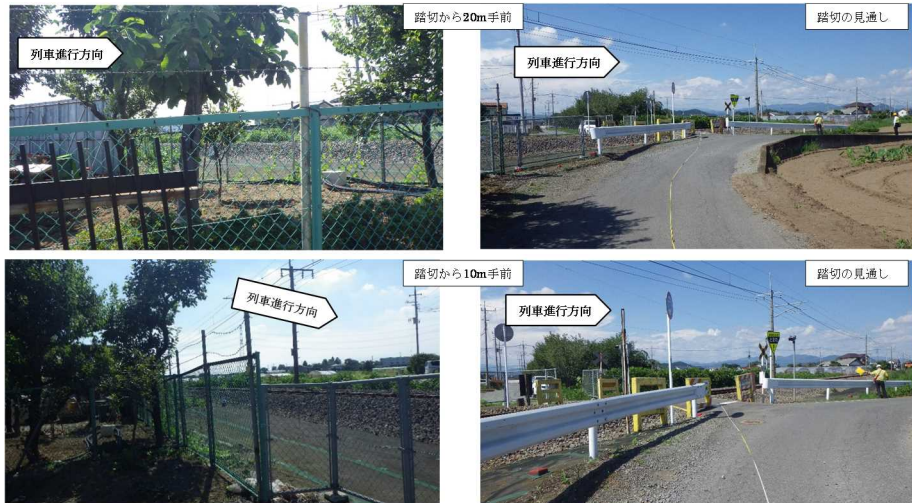
A側からの見通し状況

A側から本件踏切に近づく場合、列車が見える方向には建物があるため、国定駅方の線路は背後に隠れ、本件踏切の停止線中央を起点にして約20m手前になると線路を確認できるようになるが、木及び建物があるため通行者から見て線路の左方向を見通すことはできなかった。更に停止線に近づくと、通行者から見て左方向の見える範囲は広がるが、列車が見える方向は、市道3076が曲線となっていることから通行者にとって左から左後方に移っていく状況であった。

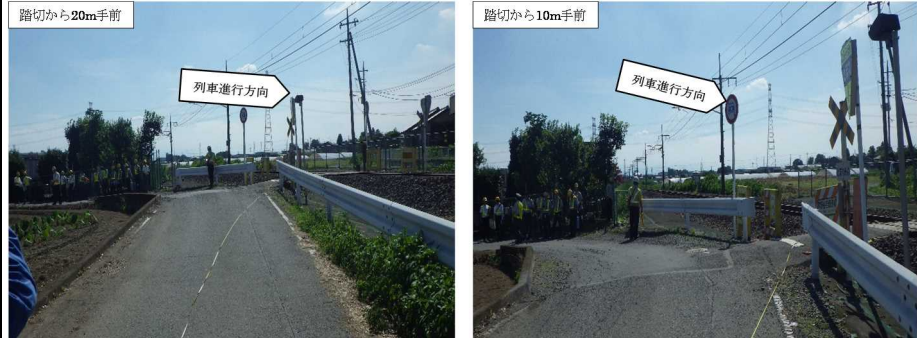
B側からの見通し状況

B側から本件踏切に近づく場合、列車が見える方向は通行者が本件踏切に近づく方向と同方向であるため、停止線に近づくにつれて見通しは良くなる。しかしながら、通行者から見て左側には木及び建物があるため、国定駅方の線路の様子は見通しが遮られ、本件踏切の停止線付近に接近しなければ、通行者から見て線路の左側の様子を見通すのは困難であった。

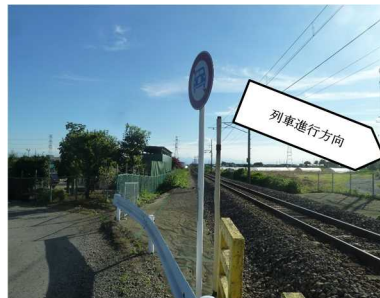
停止線からの見通し状況

本件踏切から列車が見える方向の見通し距離は、2.3(1)に記述したとおり600mであり、通行者の進入側の停止線から列車が見える方向の視界を遮るような障害物は認められなかった。

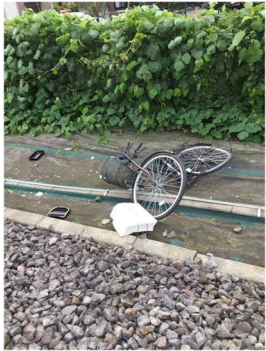
<p>同社によると、列車の非常ブレーキの減速度（設計値）は4.2 km/h/s、空走時分は0.9秒とのことである。</p> <p>(12) 自転車の概要 自転車は26インチで、道路交通法上の軽車両となる。</p>
2.4 鉄道施設等の損傷等	<p>(1) 鉄道施設 なし。</p> <p>(2) 鉄道車両 1両目車体前面の左下部ステップに血痕が認められた。</p> <p>(3) 自転車 本事故後、自転車は本件踏切から約15m離れた線路左側にあり、フレーム中央、ハンドル及び後輪が変形した状態であった。ブレーキに異常は認められなかった。</p> <div style="display: flex; justify-content: space-around;">

<p style="text-align: right; margin-right: 50px;">血痕</p> </div>
