# 鉄 道 事 故 調 査 報 告 書

I 長良川鉄道株式会社 越美南線  
母野駅～洲原駅間  
列車脱線事故

事故種類：列車脱線事故

えつみなん 越美南線 ほんの 母野駅～すはら 洲原駅間（単線）  
美濃太田駅起点25k608m付近

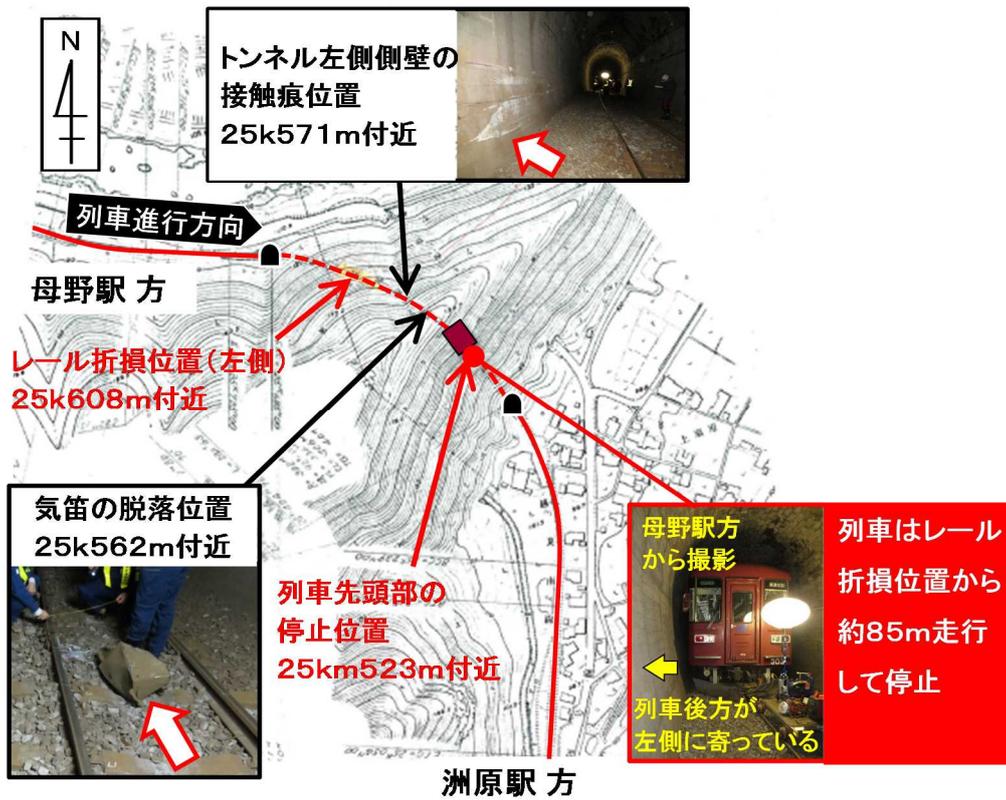
付図3 本事故現場の略図

- (1) 本事故現場は、美濃太田駅起点25k600m（以下「美濃太田駅起点」は省略する。）付近であり、母野駅と洲原駅の間にある須原トンネル内で、線路線形は半径300m、カント50mmの右円曲線、縦断線形は15%の下り勾配の区間であった。
- (2) 25k610m付近の左レール（外軌）のレール継目部には、約4mmの遊間が認められた。
- (3) 25k608m付近の左レール（外軌）が、まくらぎ間で折損していた。
- (4) 25k608m付近のトンネル天井には、漏水対策を行ったとみられる改修工事の痕跡が認められ、トンネル天井からの漏水及びトンネル側壁に設置された水抜きパイプから排出された水により、トンネル側壁及びレールの際のバラストがぬれていた。
- (5) 須原トンネル内のレールには、レール底部及びレール腹部の表面に腐食によるとみられる凹凸が散見され、特に、25k608m付近の左レール（外軌）の底部は、その厚さが他のレールより明確に薄くなっていた。
- (6) 25k571m付近のトンネル左側の側壁に、本件列車が接触したとみられる痕跡が認められた。
- (7) 25k562m付近の軌間内に、本件車両の後方運転台の下に装架していた気笛が落下していた。
- (8) 本件列車は、須原トンネル内の25k523m付近に車両の先頭部がある状態で停止しており、後台車にある第3軸と第4軸の左車輪が左レール（外

軌)の軌間外側に脱線していた。また、同右車輪は右レール(内軌)から約0.4m、いずれも軌間内側に脱線していた。なお、左車輪と左レール(外軌)間の距離は、本件車両と須原トンネル側壁の間に隙間がなく測定することはできなかった。

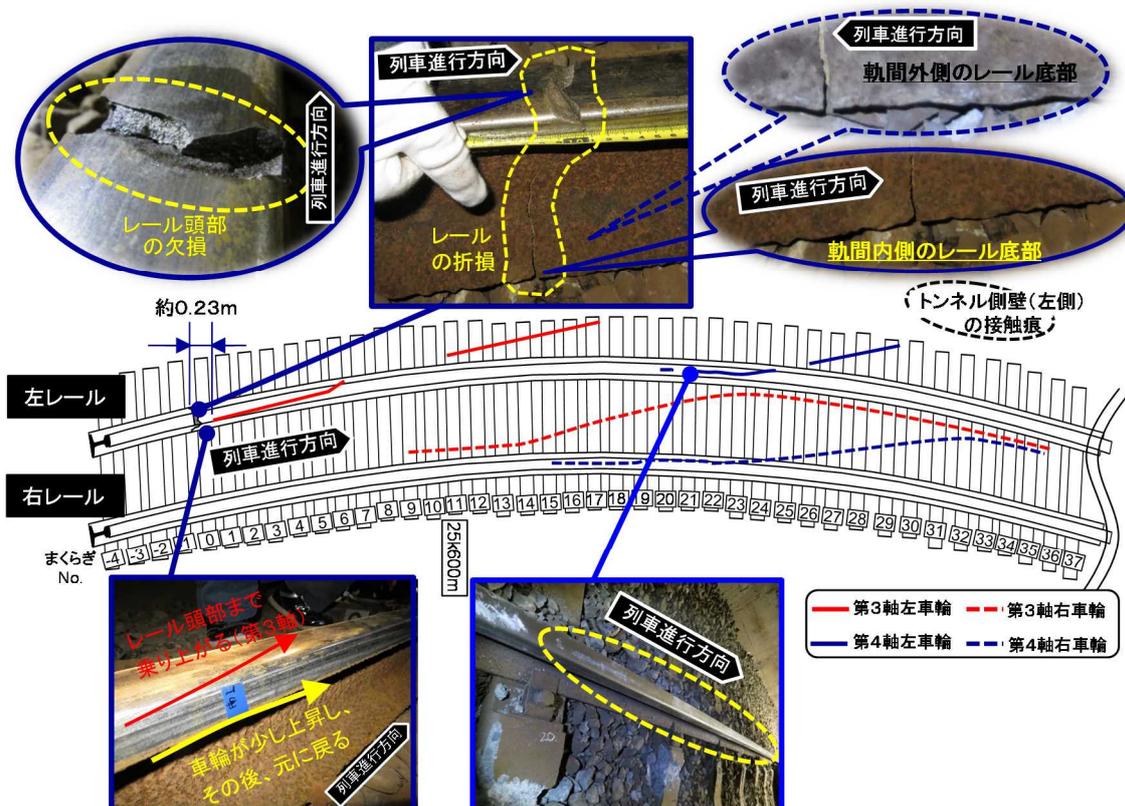
付図4 レール折損位置付近の軌道の損傷状況 (まくらぎ・締結装置の損傷箇所)

- (4) 脱輪した後台車にある車輪が軌道上を走行したことにより、PCまくらぎ及びレール継目付近に敷設されていた木まくらぎの合計88本が損傷した。  
(付図4 レール折損位置付近の軌道の損傷状況(まくらぎ・締結装置の損傷箇所参照))

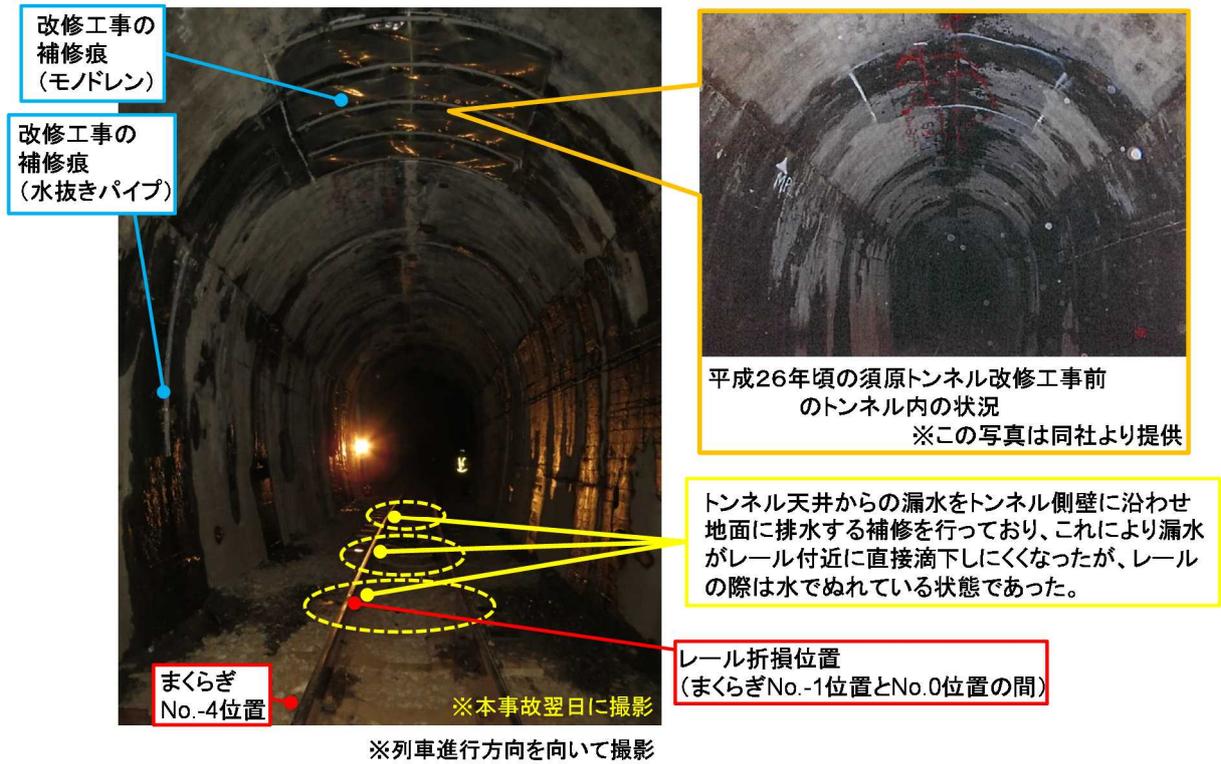
付図5 レール折損位置付近のトンネル内の状況

長手方向に約 2.4 m の範囲にモノドレン<sup>\*15</sup>が貼り付けられており、同トンネル内の改修工事を行った中で最も広範囲であったことから、本事故現場付近は過去にトンネル天井から広範囲にわたって漏水があったものとみられる。なお、本事故翌日はレールの際のバラストが排水された水でぬれている状況であった。

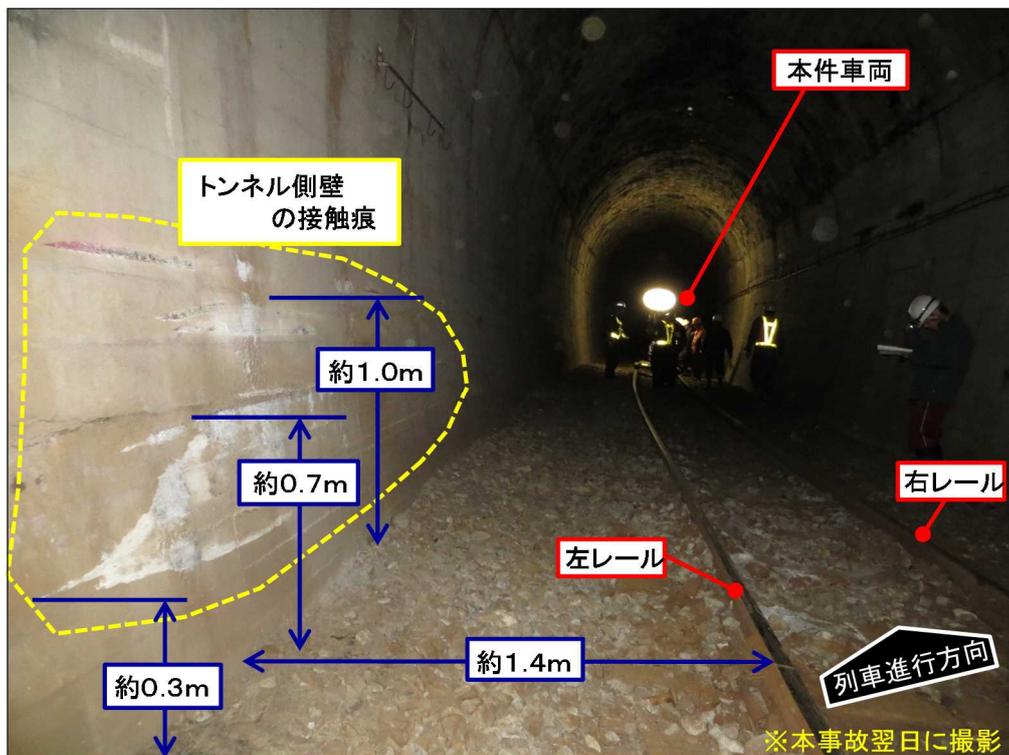
付図6 トンネルの損傷状況

同社が実施した定期検査の記録によると、須原トンネルは、平成21年度と平成23年度に漏水が認められ「B」と判定され監視対象となり、平成25年度には漏水と欠損が認められたことから「A2」と判定され、必要な時期に対策を講じることが求められた。

なお、同社によると、少なくとも平成21年度ごろから、25k608m付近ではトンネル天井からの漏水がレール付近に直接滴下し続けている状態であったが、軌道に水たまりが生じるほどではなかったとのことであった。

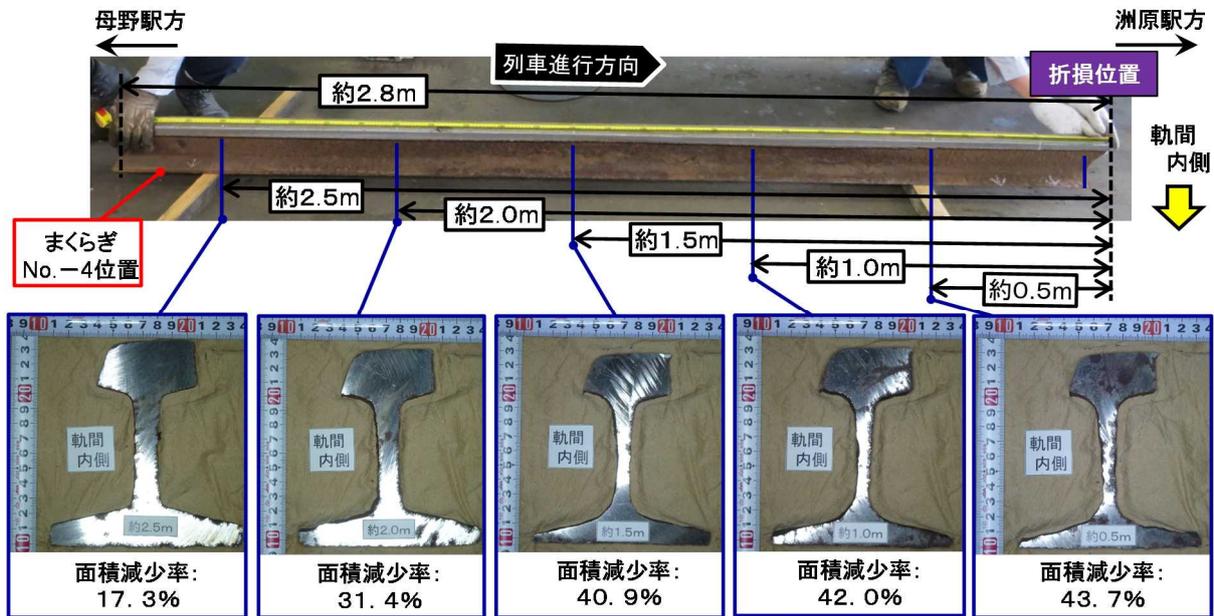
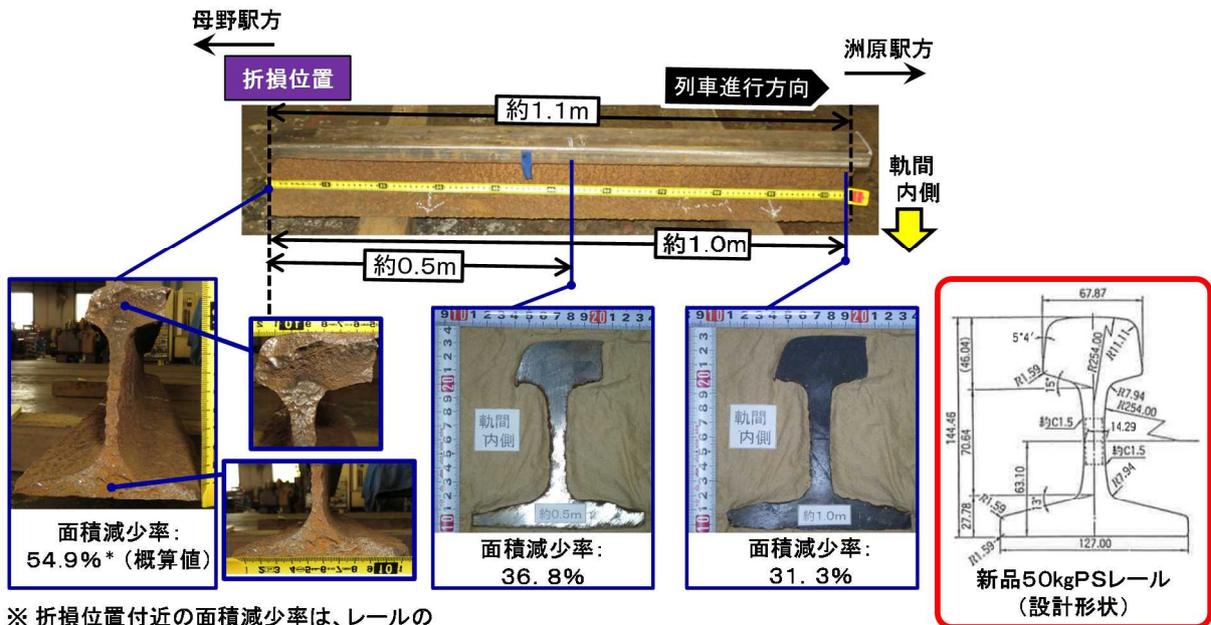
# 付図7 レール折損位置付近の左レール（外軌）の断面形状変化

2.3.3.6に記述したように、同社はレール断面積の減少に関する定量的な判断を行っていなかったことから、後日、約3mの長さに切断した25k608m付近の左レール（外軌）を折損した位置から約0.5m間隔で輪切りにし、当委員会での断面積の減少率を求めた。その結果、新品50kgPSレール（64.3cm<sup>2</sup>）に対するレール断面積の減少率は、レールが折損した位置付近で最大55%程度（概算値）となっており、この折損位置付近を挟んで、母野駅方の約2.0mと洲原駅方の約1.0mの区間がレールの更换基準である28%を超過していた。特に、レールの折損位置に近いほどレール底部の腐食が激しく、その断面積の減少率が大きい傾向にあった。

- (1) 左レール（外軌）の主な損傷及び痕跡等の状況は、次のとおりであった。
  - ① 25k608m付近のまくらぎ間で左レール（外軌）が折損し、折損した位置のレール頭部が一部欠損していたが、左レール（外軌）の開口部の幅は1mm程度で大きくなかった。その他、特に、左レール（外軌）底部は、腐食によりその厚さがレール長手方向に対して大きく変化しており、レール断面積が小さい位置で折損していた（付図7 参照）。

2.3.3.7に記述したように、左レール（外軌）が折損した位置ではレール断面積が最大約55%（概算値）減少しており、この位置から母野駅方の約2.0m、洲原駅方が約1.0mの区間のレール断面積の減少率が、レールの更換基準である28%を超過した状態であった。これらのレール断面積が減少していた位置は、2.3.3.12に記述したように、漏水対策として須原トンネル天井の改修工事が行われた位置とおおむね一致しており、左レール（外軌）が折損した位置付近は、当委員会が調査を行った日においてもレール際のバラスタがトンネルからの漏水によりぬれていた。

- ① 本事故は、トンネルからの漏水による局所的なレールの腐食と減肉に起因してレールが折損したことが原因であることから、同社は、トンネルからの漏水位置等においては、重点的にレールの腐食状態を確認するとともに、必要に応じて、レールの更換も含めレールの機械的強度の減少を適切に管理することが必要である。

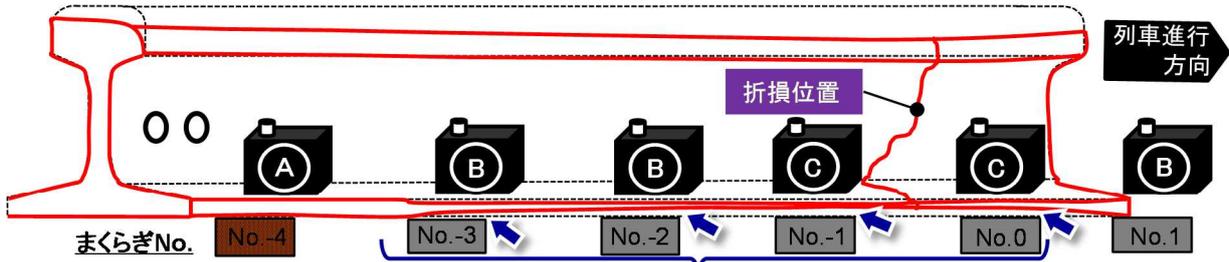
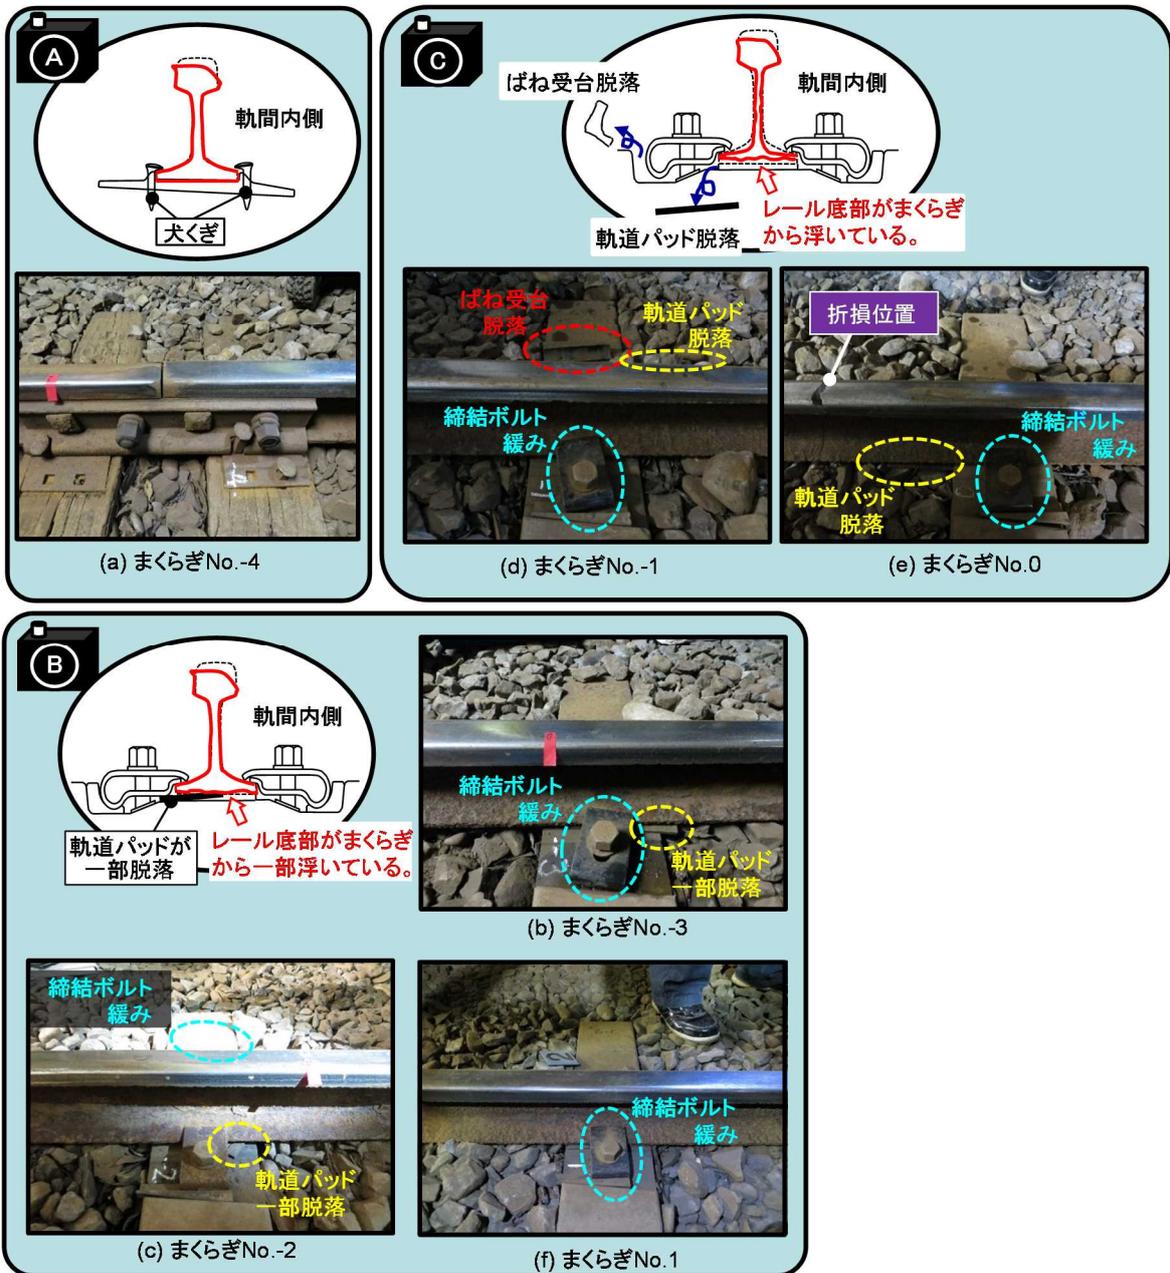
付図 8 レール折損位置付近の左レール（外軌）のイメージ図とレール締結装置の状態

本事故翌日、左レール（外軌）のレール締結装置について調査したところ、レールが折損した位置付近において、少なくとも連続した4か所のレール締結装置の締結ボルトが緩んでおり、レールが折損した位置直近のレール締結装置では軌間外側のばね受台が脱落していた。さらに、軌道パッドが連続してレールとまくらぎの間から脱落又は一部脱落した状態であった。

これらが認められた位置は、2.3.1に記述したように、レール底部の腐食が激しかった位置とおおむね一致していた。

2.3.3.7に記述したように、本事故現場で折損したレール底部は腐食により局所的に激しく減肉していたことから、レール底部とPCまくらぎ間に隙間が生じ、まくらぎがレールを支持する間隔が、レール底部とまくらぎ間に隙間がない正常な場合より長くなっていた可能性があると考えられる。このことが、列車走行時の荷重変動によるレールの曲げ変位を増大させ、そのレールの曲げ振動が、2.3.3.8に記述したように、連続した締結ボルトの緩

レール底部の局所的な腐食により、まくらぎから浮いた状態となり、レールが両端のまくらぎに支持された状態となっていた可能性がある。

本事故は、連続したレール締結装置の締結ボルトの緩み及び軌道パッドの脱落が、列車の走行による動的な荷重変動によるレールの曲げ変位を大きくし、急速な脆性破壊を生じさせてレールを折損させたことに関与した可能性がある。このことから、連続したレール締結装置の締結ボルトの緩み及び軌道パッドの脱落など、整備基準値が設けられていない軌道の検査項目においても、徒歩巡回で見落とさないよう丁寧に検査を行う必要がある。

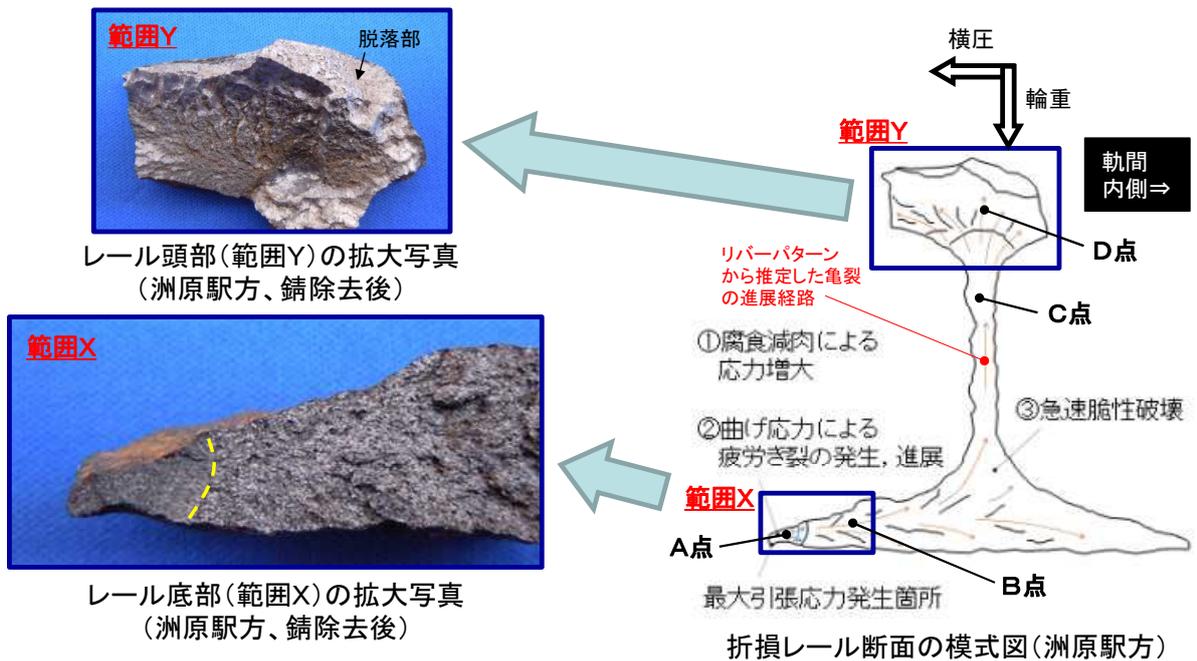
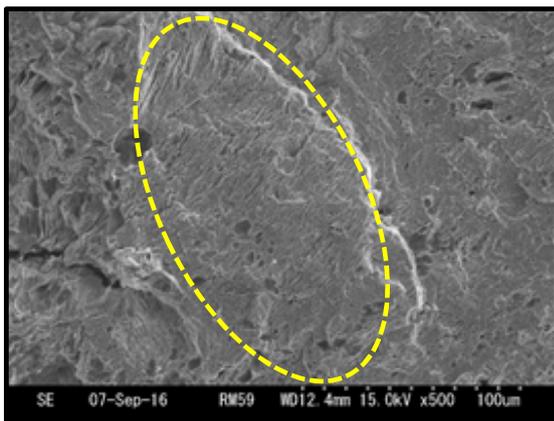
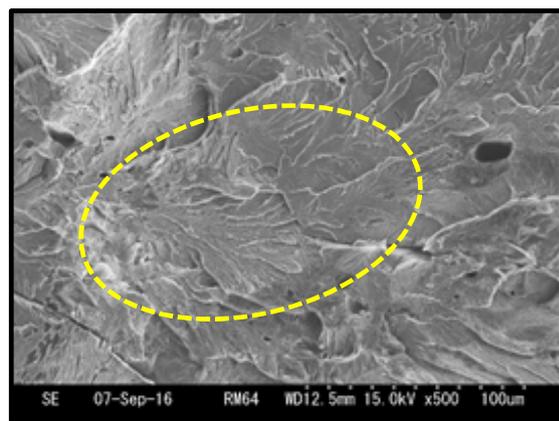
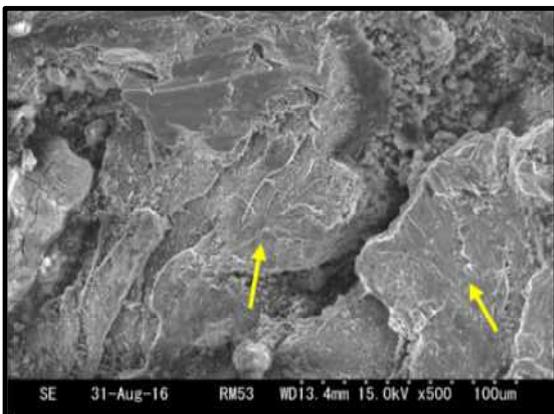
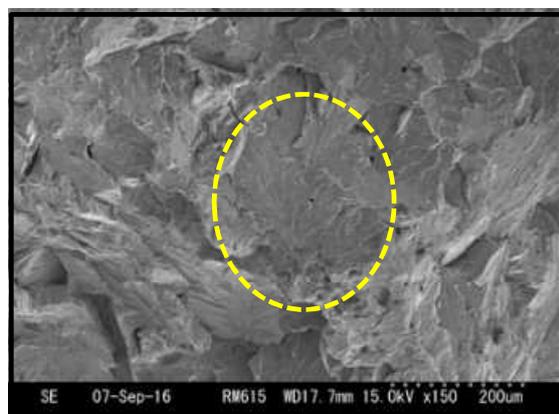
# 付図9 レール折損位置の破断面分析結果

の特徴は、次のとおりであった。なお、A点、B点、C点、D点の位置は付図9に示す。

A点：さび取り処理を行ったことにより観察面が溶解しているように見える部分もあるが、疲労により破断した面で観察されるストライエーション<sup>\*11</sup>状の様相が確認された。

B点：観察面の全てが脆性破面<sup>ぜいせい</sup>で観察されるへき開破面となっており、リバーパターン<sup>\*12</sup>の方向から、亀裂の進展方向は、SEM画像<sup>\*13</sup>の左側から右側であることが確認された。

C点：SEM画像の黄矢印で示す部分に、へき開破面及びリバーパターンと見られる様相が確認された。

D点：観察面の全てがへき開破面となっており、リバーパターンの方向から、亀裂の進展方向は、下側から上側に向けて放射状になっていることが確認された。

2.3.1に記述したように、本事故で折損したレールは、円曲線中の左レール（外軌）であったことから、列車通過時の輪重と横圧により作用する曲げ荷重が軌間外側のレール底部に作用するものと考えられる。また、2.3.3.9(2)に記述したように、破断面観察結果によると、付図9のA点付近は疲労破面の特徴を示していた。

2.3.3.9(2)に記述した破断面観察結果によると、A点以外の破断面には、脆性破壊によって生じたへき開破面と考えられる特徴が認められたことから、亀裂はB点からD点の方向に、すなわちレール底部からレール頭部の方向に巨視的な亀裂が進展した可能性が考えられる。このことから、軌間外側のレール底部に生じた疲労亀裂の進展に伴って増加した応力が材料の破壊靱性値に達し、脆性破壊による急速破壊によりレール折損が生じた可能性があると考えられる。

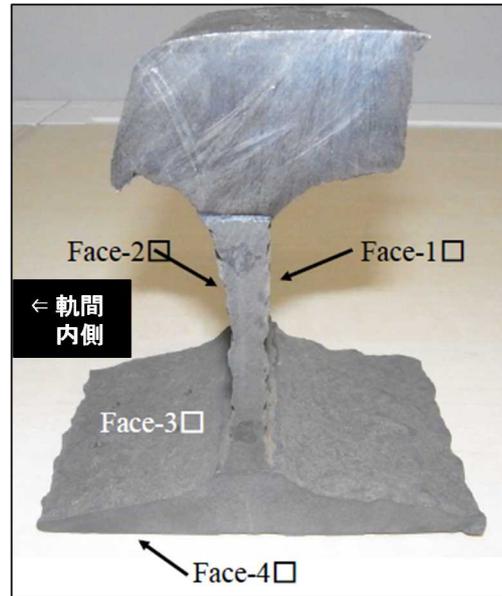
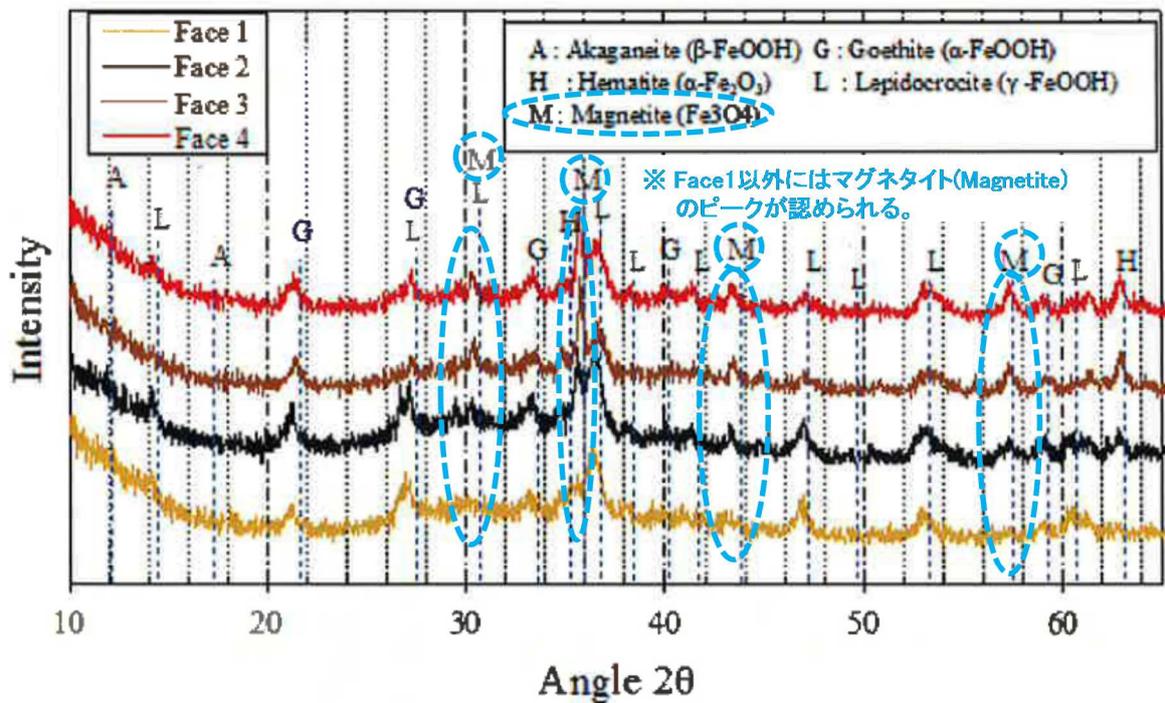
付図 1 0 X線回折法によるレール折損位置から採取したさびの分析結果

その結果、軌間内側のレール腹部以外で採取したさびから、酸素のない厚いさびの下層やぬれ時間が長い場所で検出される腐食生成物であるマグネタイトが検出された。

さらに、折損位置付近のレールを観察したところ、レールの表面は腐食による粗さが大きい状態で、レール腹部中央付近の板厚は、新品50kgPSレールと比べて半分以下になっており、レール底部の方がレール頭部より減肉量がやや多い状態であった。

2.3.3.9(3)に記述したように、レールから採取したさびを分析した結果、レール底部のさび成分からマグネタイトが検出されたことから、本事故で折損したレールは、湿潤環境に敷設されていた可能性が考えられる。また、レール腹部を観察すると底部の減肉量が頭部に比べてやや多く、腐食により表面の粗さも大きかった。一般的に、水が滴下する環境に置かれた金属の表面に生じるさびは、一様ではなく、その粗さが大きくなることが知られている。

これらのことから、本事故で折損したレールは、トンネルから滴下した漏水によるぬれと周辺環境による乾燥の繰り返しにより、レールが腐食して断面積が減少した可能性があると考えられる。

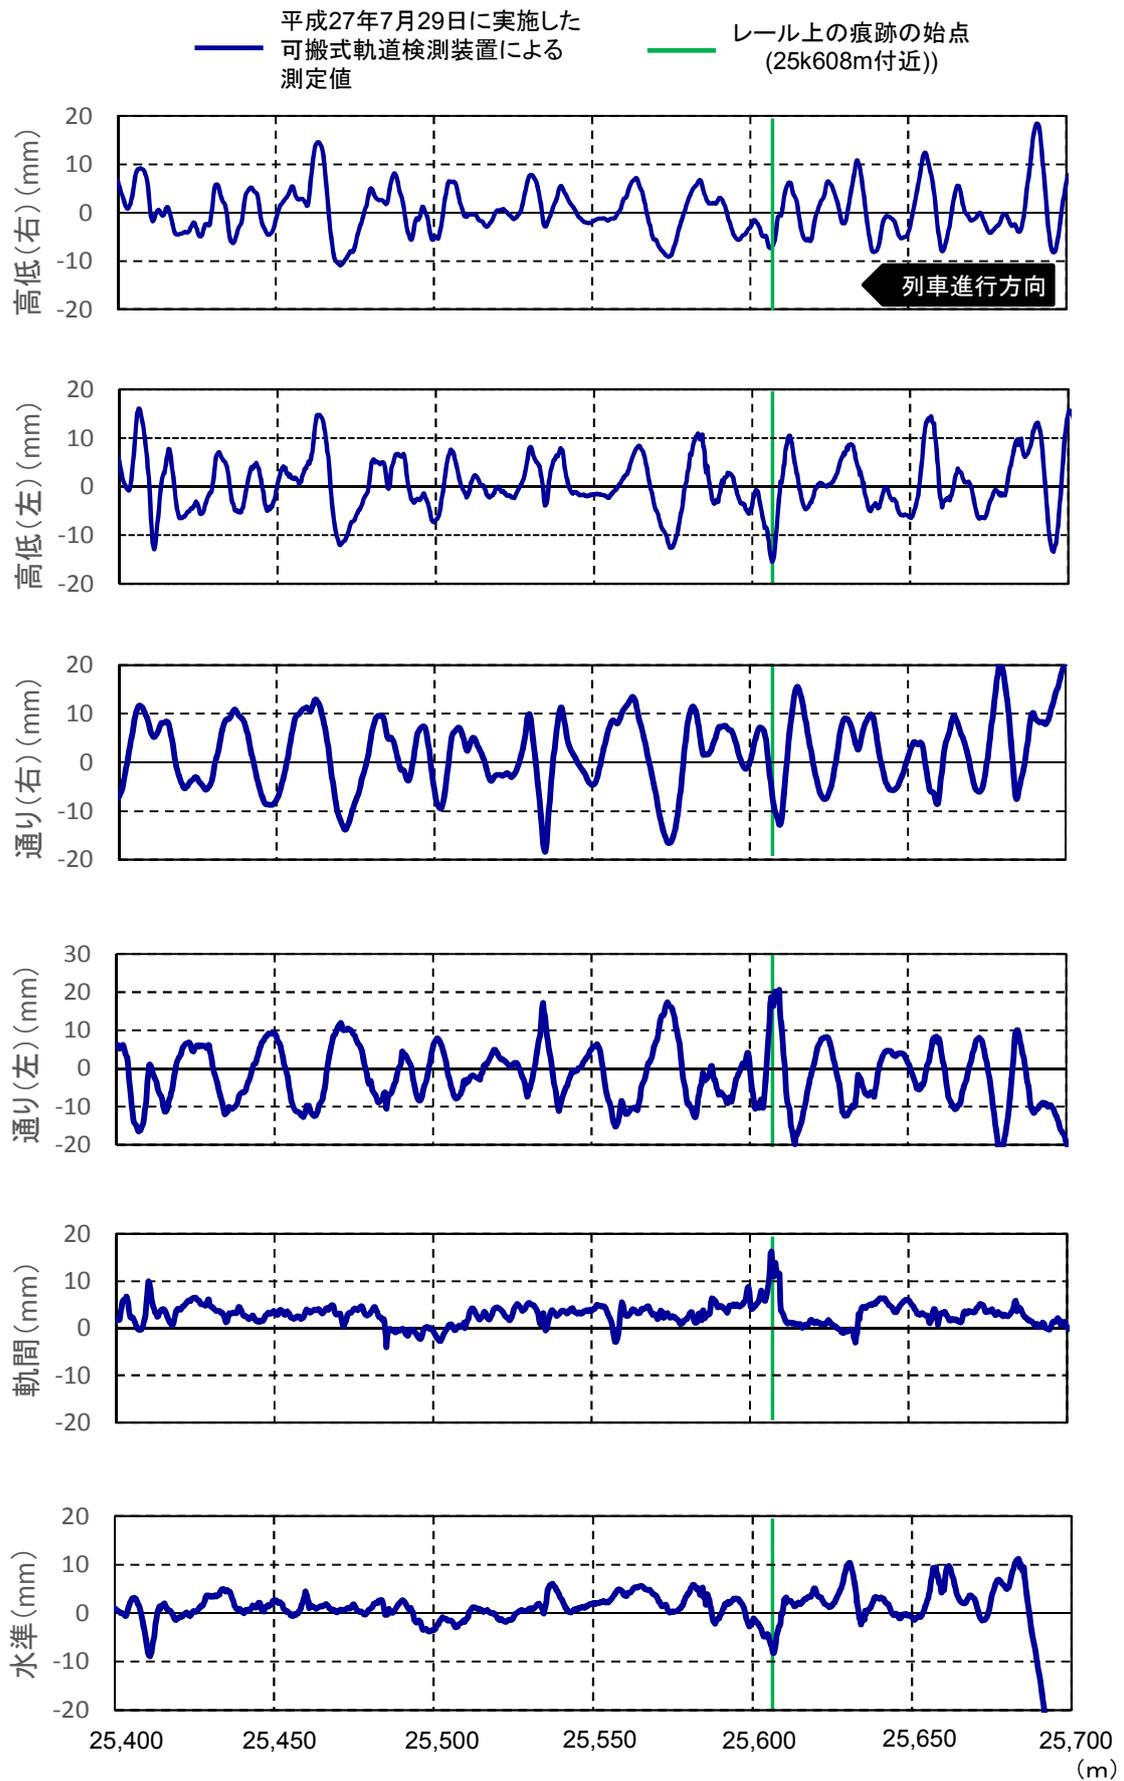
付図 1 1 本事故現場付近の軌道変位の状況

平成27年7月29日、同社は、可搬式軌道検測装置\*4を使用して本事故直近の軌道変位測定を行っている。軌道土木実施基準に基づく同社の記録によると、須原トンネル付近の軌道変位は、本事故現場である25k608m付近の左レール（外軌）の通り変位が整備基準値に近い比較的大きな値であったが、いずれも整備基準値内であった。

2.3.3.7及び2.3.3.8に記述したように、25k608m付近の軌道には、まくらぎ4本程度の連続した範囲でレール底部が腐食により減肉していたことから、レール底部とまくらぎの間に隙間が生じていた可能性があること、及びレールが折損した位置付近ではレール締結装置の締結ボルトが連続して緩み、レールの下に敷くゴム製の軌道パッドが連続又は一部脱落していたことから、列車の走行による荷重変動により軌道の水準変位が定期検査で測定した静的な値より大きい状態となっていた可能性が考えられる。

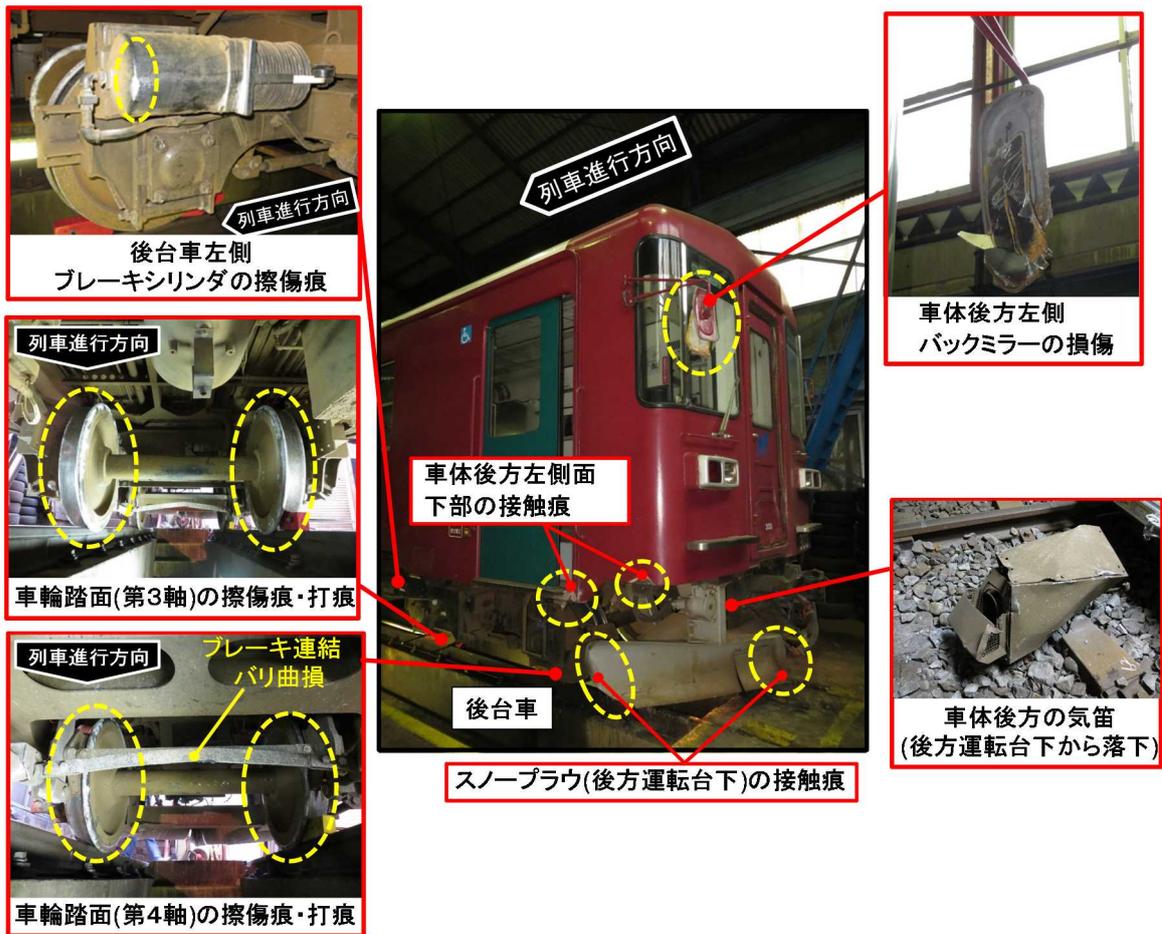
付図 1 2 車両の損傷状況

- (1) 後台車にある第3軸及び第4軸の合計4車輪の車輪踏面及びフランジには、まくらぎやバラストの上を走行したことにより生じたとみられる打痕や擦傷痕が多数認められた。しかしながら、空気ばね及び軸ばねには、目視検査において異常は認められなかった。
- (2) 後台車左側の台車枠に設置されているブレーキシリンダには擦傷痕が認められた。しかしながら、ブレーキシステムの配管類から空気の漏れは認められず、本件車両のブレーキ装置は正常に動作していた。
- (3) 車体後方の床下に装架されていたスノープラウには、レール等との接触により生じたとみられる接触痕が認められた。
- (4) 車体後方の床下に装架されていた気笛が、25k562m付近のレール間に落下していた。
- (5) 車体の後方左側面の下部には、トンネル側壁との接触により生じたとみられる接触痕が認められた。
- (6) 車体後方の左側に設置しているバックミラーが損傷していた。
