鉄 道 事 故 調 査 報 告 書

IV 津軽鉄道株式会社 津軽鉄道線
津軽飯詰駅～毘沙門駅間
踏切障害事故

鉄道事業者名：津軽鉄道株式会社

事故種類：踏切障害事故

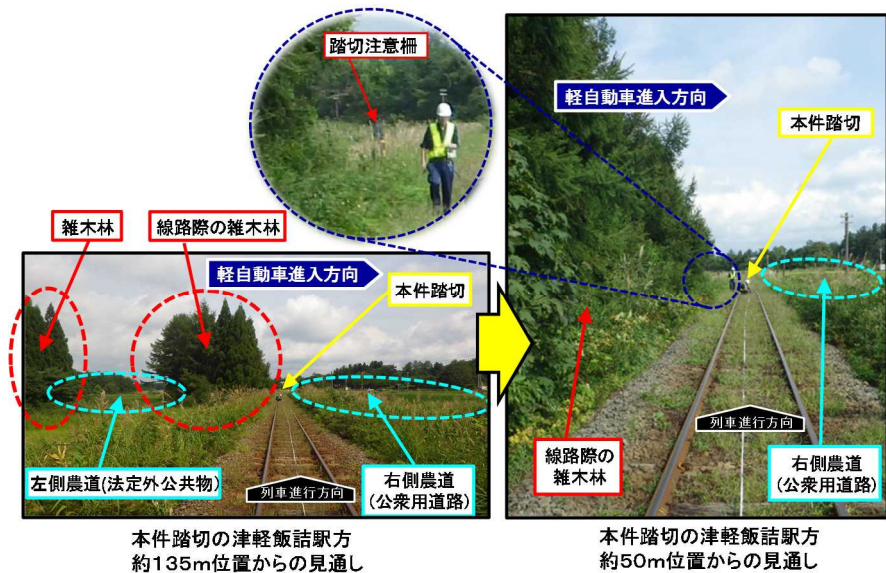
写真1 見通しの状況 (列車から通行者)

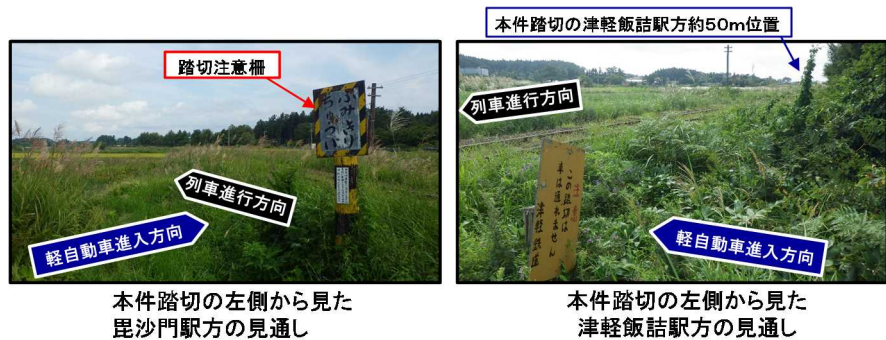
写真2 見通しの状況 (通行者から列車)

また、2.3(1)に記述したように、本件踏切の津軽飯詰駅方の列車見通距離は70mとのことであったが、線路際の雑木林及び線路際に繁茂した雑草により、実際には50m程度であった。しかしながら、本件踏切が直線区間に設けてあることから、線路に近づくにつれて、見通し距離は長くなる状況であった。

(3)で分析したように、本件列車の運転士が本件踏切の津軽飯詰駅方約50mの位置で本件踏切の左側の踏切注意柵付近にいた軽自動車を確認したとすると、本件踏切の左側農道から見た津軽飯詰駅方の列車見通距離は、線路際の雑木林及び本件踏切周辺に繁茂した雑草により約50m程度と見にくい状況であったことから、この位置においては、軽自動車の運転者からは本件列車の接近を目視で確認することができなかった可能性が考えられる。その一方で、2.7(3)に記述したように、軽自動車が本件踏切の方向に進むにつれて、列車の見通し距離は長くなる状況であったことから、本件踏切の左側の踏切注意柵付近から本件踏切の方向に軽自動車が進む過程においては、軽自動車の運転者は本件列車の接近を確認することができたと考えられるが、軽自動車の運転者が死亡していることから、その詳細を明らかにすることはできなかった。

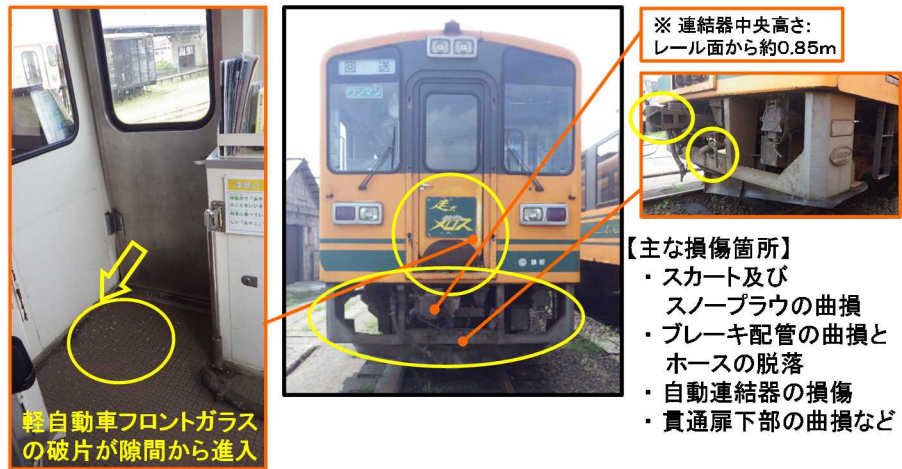
車両下部では軽自動車との衝突により生じたとみられる接触痕が多数認められ、スカート及びスノープラウが後方に押し込まれた状態で曲損し、ブレーキ配管の曲損とホースの脱落、自動連結器の損傷が認められた。また、車体では貫通扉の下部が曲損し、車体側柱にも損傷が認められた。

なお、貫通扉裏側の車内通路付近には軽自動車のものとみられるガラスの破片が散乱していた。

写真3 車両の損傷状況

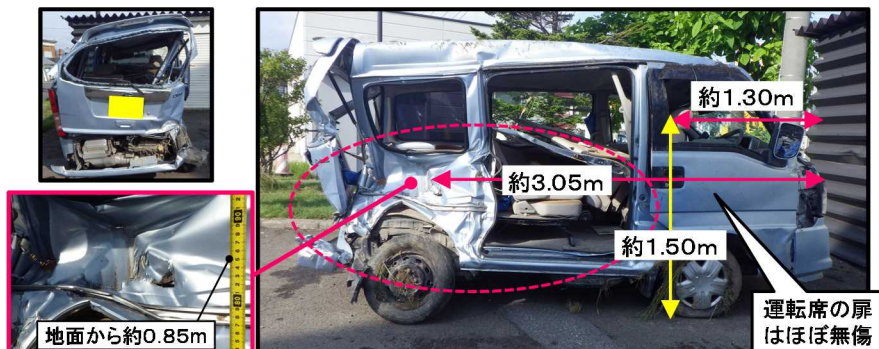
事故後の軽自動車は、運転席の後方が本件列車進行方向に対して大きく「くの字」に変形しており、地上高0.85m付近の右側面には裂傷が認められ、運転席の窓ガラスは粉碎していた。しかし、運転席の扉には明確な損傷は認められなかった。

軽自動車の車内運転席付近は、本件列車が後部側面に衝突していたことからエアバッグは作動しておらず、ハンドルの下部が曲損していたが、人が一人座れる程度の空間が認められた。なお、軽自動車の先端から運転席のヘッドレストまでの距離が約1.30m、本件列車と衝突したとみられる位置までの距離が約3.05mであった。

写真4 軽自動車の損傷状況

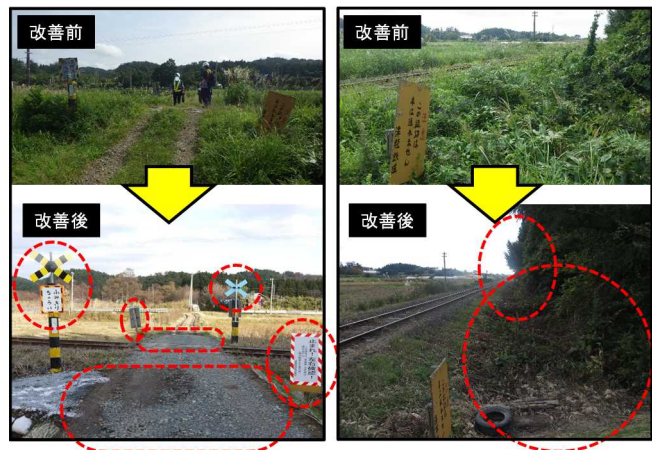
写真5 本件踏切の改善前後の比較

列車見通距離を短くしていた線路際の雑木林について、五所川原市及び線路際の雑木林の地主と協議を行い、今後は同社が雑木林の木や枝を定期的に伐採することとした。これと併せて、踏切通行者の視点で列車の見通しを妨げる沿線の雑草の除去も同社が定期的に行うこととした。さらに、本件踏切にクロスマーク（踏切警標）を設けるとともに、赤色と白色の警戒色で縁取りした踏切注意看板を新たに設置した。
