鉄道事故調査報告書

II 東日本旅客鉄道株式会社 内房線
南三原駅～千歳駅間
踏切障害事故

事故種類：踏切障害事故

発生日時：平成28年9月27日 12時46分ごろ

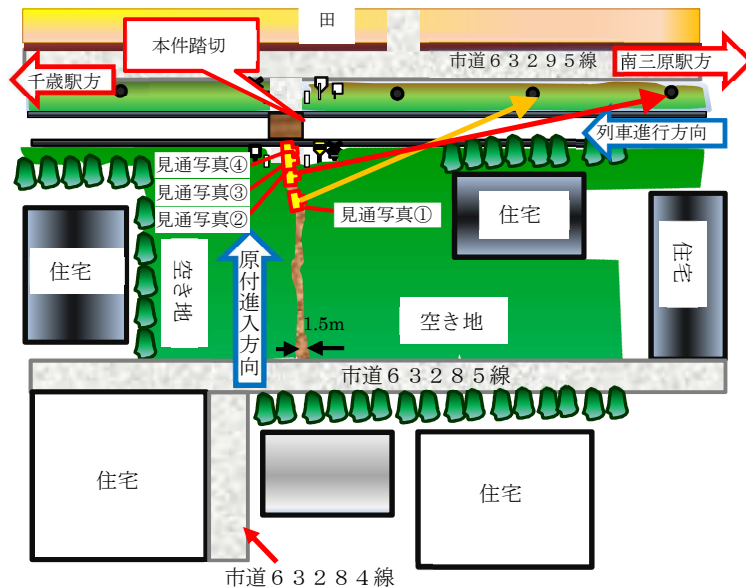
図3 本件踏切周辺の状況

原付進入側の本件踏切に接続している道路は、同市が管理する道幅約1.5mの未舗装（砂利道）の里道（法定外公共物）であり、市道63285線（道幅約3.0m）に接続している。

この里道の左右は空き地になっている民有地であり、南三原駅方及び千歳駅方のどちらの空き地の先にも住宅が建っており、これらの住宅には線路側に生け垣があった。

また、原付進出側の道路は、市道63295線（道幅約3.8m）に接続している。

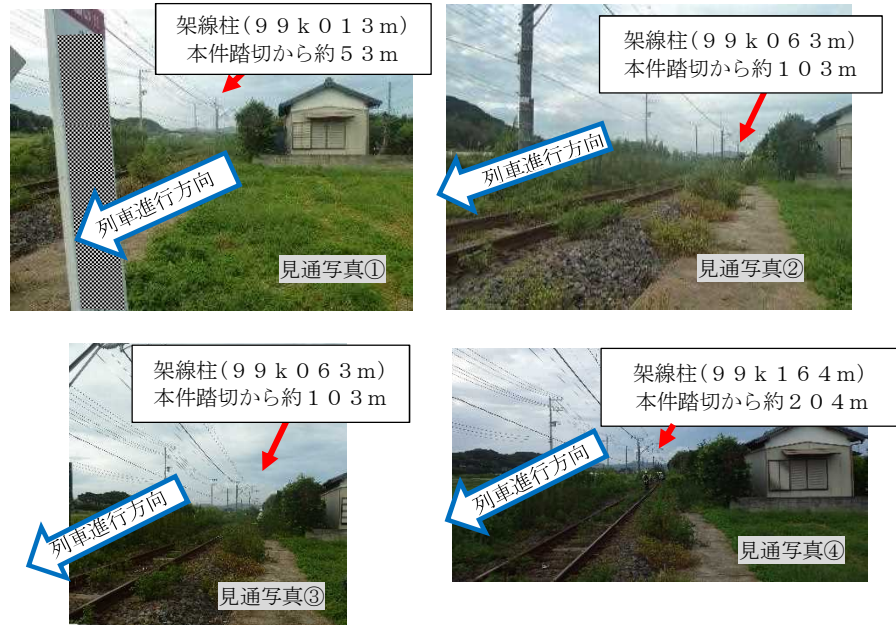
写真3 本件踏切からの南三原駅方の見通し
(2.3(6)図3 見通写真①～④の位置で撮影)

本件踏切に接続する里道を通って本件踏切に近づいていき、2.3(6)図3に示す見通写真①の位置（本件踏切中心から約5mの位置）における南三原駅方の見通距離は、2.3(6)に記述した南三原駅方の住宅や生け垣によって視界が遮られ、写真3の見通写真①に示すように、本件踏切から約53mであった。

線路方に近づいた2.3(6)図3に示す見通写真②の位置（左側レールから約3.2m離れたストップサインの位置）から見通写真③の位置（左側レールから約2.0m離れた踏切注意柵の中心位置）における南三原駅方の見通距離は、2.3(6)に記述した住宅や生け垣、線路脇に繁茂した雑草の影響があるが、本件踏切から約103mであった。

更に線路方に近づくにつれ見通しは良くなり、2.3(6)図3に示す見通写真④の位置（左側レールから約1.5m離れた踏切注意柵の線路方の位置）では、2.3(6)に記述した住宅等の影響はなくなり、本件踏切から約204m離れた位置まで見通すことができた。

2.3(7)に記述したように、列車の見通距離は、住宅、生け垣及び繁茂した雑草によって、踏切注意柵の中心位置（左側レールから約2.0m離れた踏切注意柵の中心）から約103mであり、この距離を列車が、2.3(3)に記述したとおり、時速約95km/hで走行する場合、約4秒で到達することになる。この時間では、見通しの範囲内に列車のいないことを確認し横断を開始した通行者が、本件踏切を渡りきれない可能性があると考えられる。

第4種踏切道は、通行者の十分な左右安全確認を前提にその安全が担保されていることから、同社は、本件踏切通行者の見通距離が少しでも長く取れるように周囲の除草などを適切に行い、最大可能な見通距離を常に確保することが望まれる。

- (1) 本件踏切に対し、周囲の除草などを適切に行い、通行者に対して最大可能な見通しを確保すること。
- (2) 本件踏切を使用する通行者が列車の接近に気付くことができるように、同社は適切な位置で気笛を吹鳴する対策を検討すること。

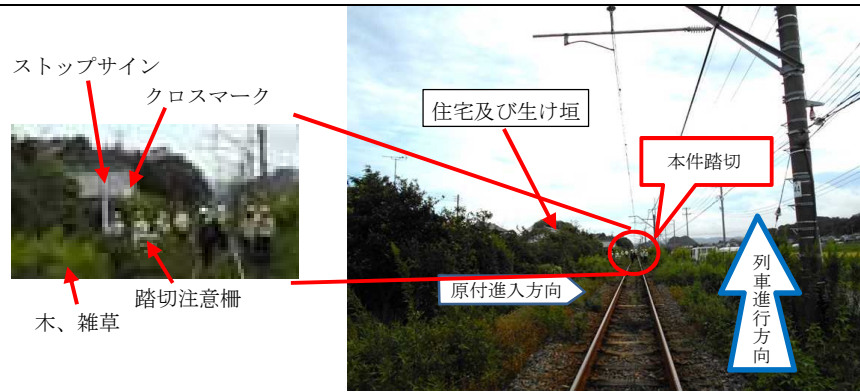
写真4 列車からの本件踏切の見通し（本件踏切から約50m手前）

本事故発生日翌日に、2.1(2)に記述した運転士が原付を認めたという位置から本件踏切の見通しを確認した。本件踏切から約50m手前の位置から踏切手前の住宅及び生け垣を通り過ぎる（本件踏切から約15m手前）まで、左側の住宅及び植木によってストップサインから左側（市道63285線側）を見通すことができなかった。

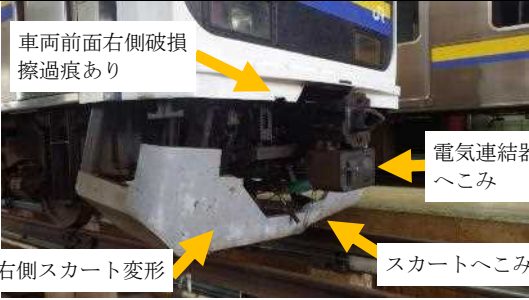
1両目の車体前面にあるスカート部の前面右側が大きく後方に変形していたほか、電気連結器のカバーがへこんでいた。また、車両前面右側の一部が破損しており、同部位付近に擦過痕や塗料の剝離等があった。

<p>写真5 鉄道車両の損傷箇所</p> <p>(3) 原動機付自転車 原付の座席及び後部荷台は破損し、原付進行方向左側に大きく傾き、同方向右側後輪のカバーに擦過痕があった。 ハンドル部分は原付進行方向左側に曲がり、足を置く左側ステップの前側辺りが破損していた。</p>
