鉄 道 事 故 調 査 報 告 書

IV 関東鉄道株式会社 常総線
黒子駅～大田郷駅間
踏切障害事故

事故種類：踏切障害事故

井ノ上1踏切道（第4種踏切道：遮断機及び警報機なし）

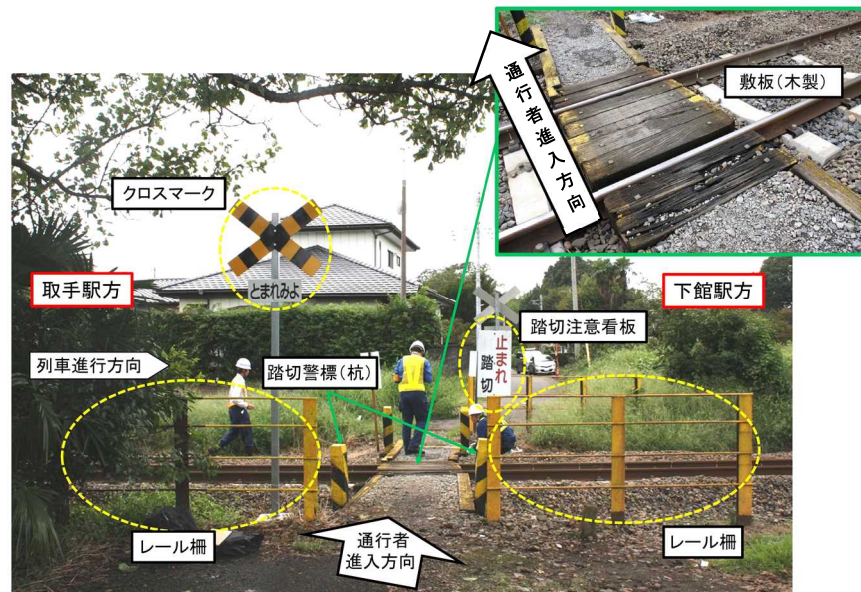
写真1 本件踏切の状況

2.2 人の死亡、負傷の状況	死亡：1名（通行者 男性 9歳） 負傷：なし （列車：乗客32名、運転士1名が乗車）
2.3 鉄道施設等の概要	<p>(1) 本件踏切の概要</p> <p>同社から提出された平成26年度の踏切道実態調査表によると、本件踏切の概要は次のとおりであった。</p> <ul style="list-style-type: none"> ① 踏切長 5.0 m ② 踏切幅員 1.0 m ③ 踏切交角 90° ④ 踏切見通距離*2 列車→踏切 300 m（取手駅方） 道路通行者→踏切 30 m（通行者進入側） ⑤ 列車見通距離*3 通行者進入側→取手駅方 5 m ⑥ 踏切道の舗装 木（敷板） ⑦ 鉄道交通量 90本/日（1時間当たり最大8本） （同社による事故当日の運転計画） ⑧ 道路交通量 18台/日（二輪） 16台/日（軽車両（自転車を含む。）） 8人/日（歩行者） ⑨ 交通規制 種別：自主規制、内容：A規制 （同社による自動車の全面通行禁止の規制） <p>本件踏切は、筑西市が管理する市道「関3B-70号線」（以下「本件市道」という。）と接続している。</p> <p>写真1に示すとおり、本件踏切の入口右側には、「止まれ 踏切」と記載された看板（以下「踏切注意看板」という。）が設置されている。同左側にはクロスマークが設置されており、その支柱部には「とまれみよ」と記載</p>

された看板が設置されている。

本件踏切の四隅には、同社が踏切警標と呼んでいる黄色と黒色の縞模様^{しま}に塗装された木製の杭（以下「踏切警標」という。）が設置されている。軌道中心から踏切警標までは、約2.5mである。

鉄道用地と施設外の境界には、古レールと鋼材で生まれ、黄色に塗装された柵（以下「レール柵」という。）が設置されており、軌道中心から通行者進入側レール柵までは約4.2mである。通行者進入側の同レール柵の開口部の幅は約1.3mである。

通行者進入側の取手駅方（左側）には、空き地となっている民有地があり、同民有地と本件市道を隔てるように高さ5m程度の雑木（以下「雑木」という。）があり、地面から人の背丈ほどの高さの範囲では、その枝葉が道路側に0.5mほど張り出していた。

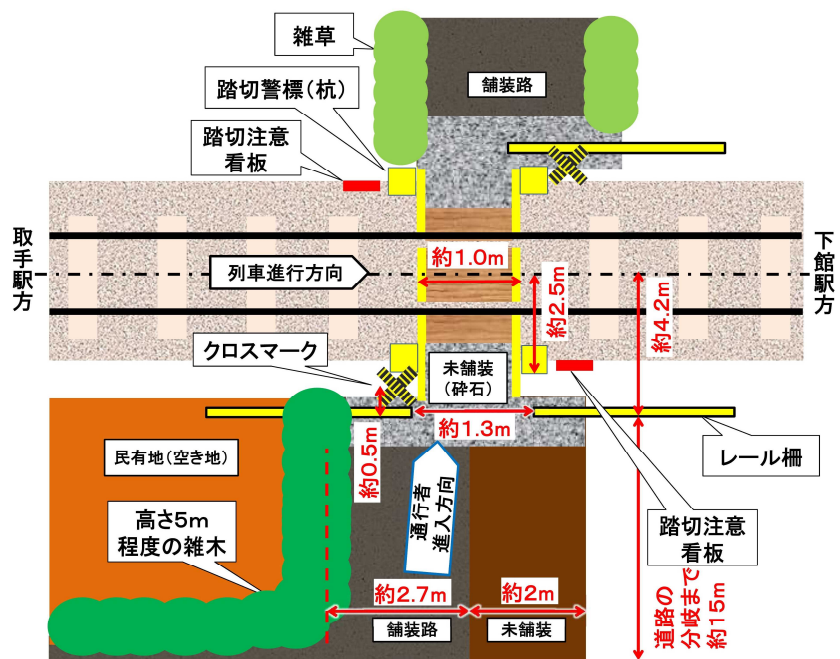
図2 本件踏切略図

また、本件踏切に道路交通法上の交通規制はないが、踏切警標設置部の幅員は1.0mと狭いため、幅1mを超える自動車等の通行は物理的に不可能となっている。

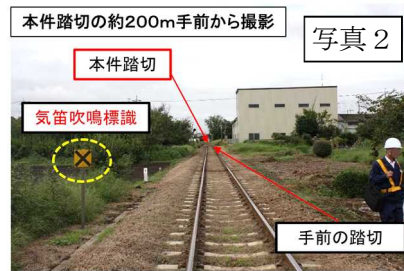
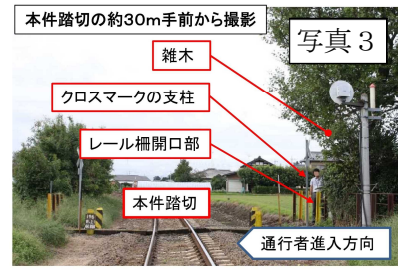
取手駅方から見た本件踏切の見通し状況を確認したところ、本件踏切の約200m手前で本件踏切の右側のレール柵の開口部が確認できるが、それより右側の本件市道部分については、前述の雑木により見通すことができない状況であった。(写真2及び写真3)

また、本件踏切が廃止されるまでの安全対策として、踏切周辺の見通しを向上するため、同社から雑木の所有者に事情を説明し、同所有者により雑木が伐採された。

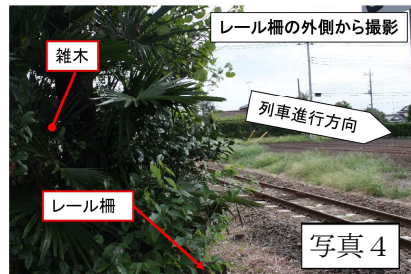
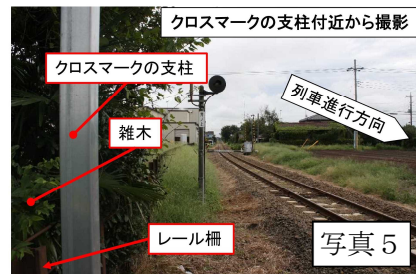
また、本件踏切の通行者進入側にあるレール柵の開口部の外側（線路中心から約5mの位置）から取手駅方（本件列車進来方向）の見通しは、前述の雑木により遮られており、約5mであった。(写真4) レール柵の開口部から線路側に約0.5m近づいたクロスマークの支柱付近から取手駅方は、約200m以上先を見通すことができた。(写真5)

しかしながら、本件踏切に近づく際、2.3(1)に記述したように、列車見通しがあるクロスマークの支柱付近までは、雑木により接近する列車を見通すことができない状況が関与し、本件列車が接近していることに気付かず本件踏切に進入した可能性があると考えられるが、通行者が死亡しているため、その詳細を明らかにすることはできなかった。

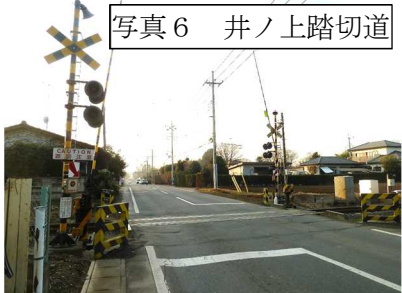
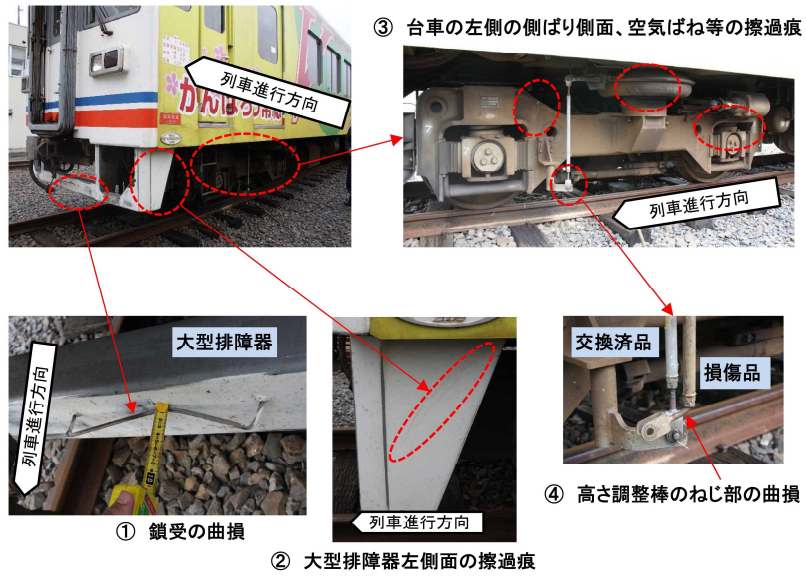
写真7 車両の損傷状況（事故後、車両基地内で撮影）

<p>同社によると、空車時・平たん区間における同車両の非常ブレーキの制動距離は、速度65km/hの場合、約167mとのことであった。</p> <p>また、一般的な運転士が障害物を認知してから非常ブレーキを使用するまでの時間は約0.3秒、非常ブレーキを使用してから所定の減速度が得られるまでの時間(空走時間)は、1.2秒であるとのことであった。</p> <p>(8) 自転車の概要</p> <p>自転車は、子供用の通称スポーツサイクルで、タイヤサイズは20インチ、全長は約1.4mである。</p>	車種	内燃動車(ディーゼルカー)	記号番号	キハ2404	車両重量	32.5t	全長	20m	車体幅	2.8m
車種	内燃動車(ディーゼルカー)										
記号番号	キハ2404										
車両重量	32.5t										
全長	20m										
車体幅	2.8m										
<p>2.4 鉄道施設等の 損傷状況</p>	<p>(1) 鉄道施設</p> <p>本事故によるものとみられる損傷はなかった。</p> <p>(2) 鉄道車両</p> <p>以下の本事故によるものとみられる損傷や痕跡が見られた。</p> <ol style="list-style-type: none"> ① 車両前部の大型排障器中央左付近の鎖受の曲損 ② 車両前部の大型排障器左側面に自転車のタイヤが接触したとみられる擦過痕

- ③ 前台車左側の側ばり側面、空気ばね等に金属又は比較的硬いものと接触したとみられる擦過痕
- ④ 前台車左側の高さ調整棒の下側ねじ部の曲損

<p>(1) 本件列車と通行者の衝突の経過に関する分析</p> <p>2.1(2)に記述したように、運転士は、通行者が本件踏切の右側にあるレール柵の開口部から進入してきたと口述していることから、本件列車は、本件踏切に右側から進入してきた通行者と衝突したものと推定される。</p> <p>また、2.4(2)に記述したように、本件列車の大型排障器の中央付近に設けられた鎖受に曲損と、同左側面にタイヤの跡とみられる痕跡が見られたことから、自転車の後輪が鎖受と衝突し同鎖受を曲損させ、自転車の前輪が大型排障器に衝突後、フレームから外れ、大型排障器左側面にも衝突して痕跡を残したものと推定される。</p> <p>このような状況から、本件列車の前面左側（運転席側）と通行者の左側面が衝突したものと推定される。</p> <p>(2) 運転士が通行者を認めた位置に関する分析</p> <p>2.1(2)に記述したように、運転士は通行者を認め、直ちに非常ブレーキを扱ったと口述していること、2.1(3)に記述したように、運転状況記録装置の記録によると、44k912m（本件踏切の約38m手前）で非常ブレーキが使用されており、その時の速度は約65km/hであったこと、2.3(7)に記述したように、同社によると、一般的な運転士が障害物を認知してから非</p>
--	---

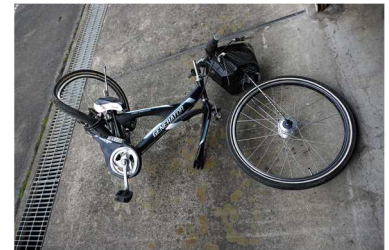
写真8 自転車
（事故後に保管されていたものを撮影）

本事故後、自転車は本件踏切から約18m離れた線路左側にあり、前輪がフレームから外れ、後輪を含めた後部は曲損していた。

事故後に保管されていた自転車を確認したところ、7段変速中の6速目のスプロケット（ギア）にチェーンがかかっていた。

後輪ブレーキ用のブレーキレバーはハンドルから脱落していたが、前輪及び後輪のブレーキにつながるブレーキワイヤに損傷は認められなかった。

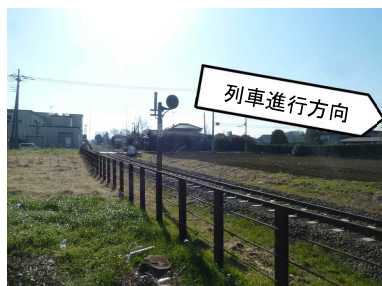
写真9 雑木伐採後のレール柵開口部外側から取手駅方の見通しの状況

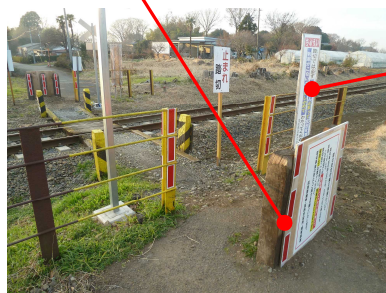
写真10 交通規制杭等設置後の通行者進入側開口部の状況

さらに、教育関係者、道路管理者、警察と同社が協議の上、道路通行者が一時停止することなく踏切に進入することを防止する目的で交通規制杭（車止め）を同社が設置し、さらに、児童向けの文面とした踏切注意喚起看板の設置が行われた。
